**DETERMINACIÓN Y EVALUACIÓN DEL ÍNDICE  
DE INTEGRIDAD ESTRUCTURAL Y CONDICIÓN  
OPERACIONAL DEL PAVIMENTO RÍGIDO EN LA  
AV. VENEZUELA, DISTRITO DE SAN JUAN  
BAUTISTA, PROVINCIA DE HUAMANGA  
DEPARTAMENTO DE AYACUCHO, 2018**

**TESIS PARA OPTAR EL TÍTULO PROFESIONAL DE INGENIERA  
CIVIL**

**ENRIQUEZ PACSI, MARIA JESUS**

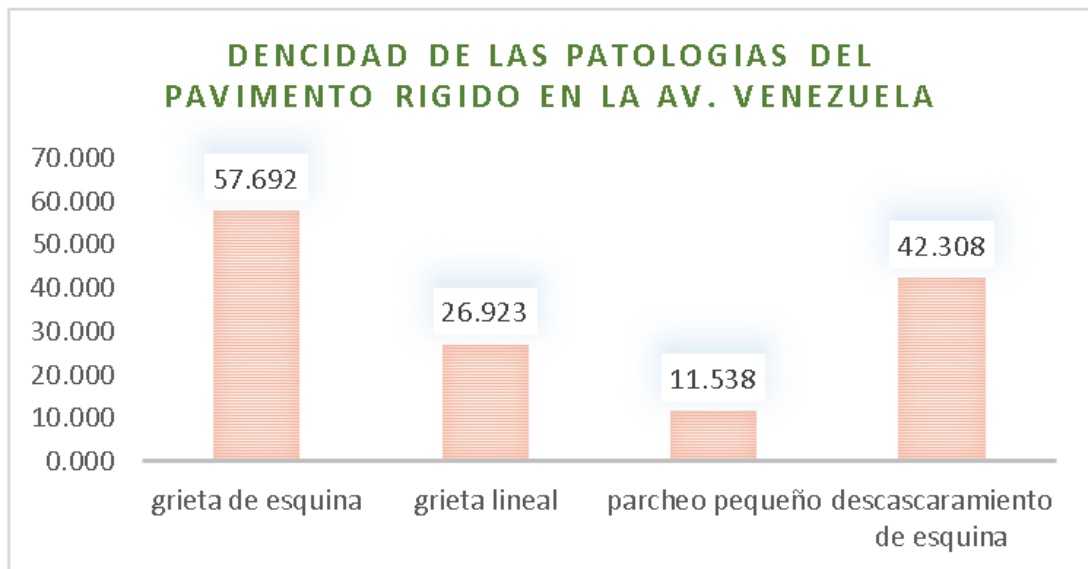
Figura 5.1: Densidades patológicas en el muestra N°1

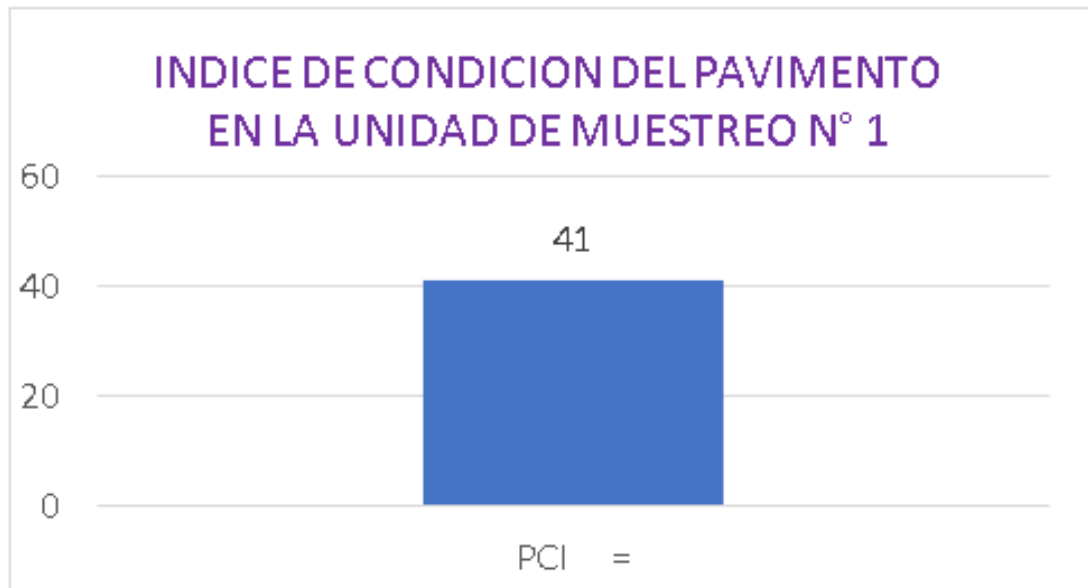
Figura 5.2: Cálculo del PCI en la muestra N°1  
Fuente:( Elaboración propia).

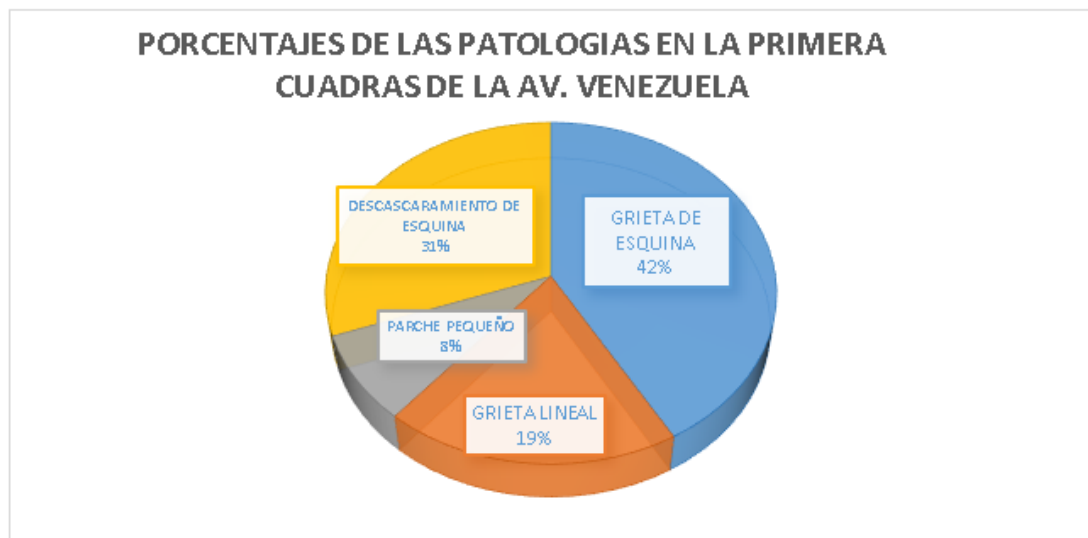
Figura 5.3: Porcentaje de las patologías existentes en la muestra N°1  
Fuente:( Elaboración propia).

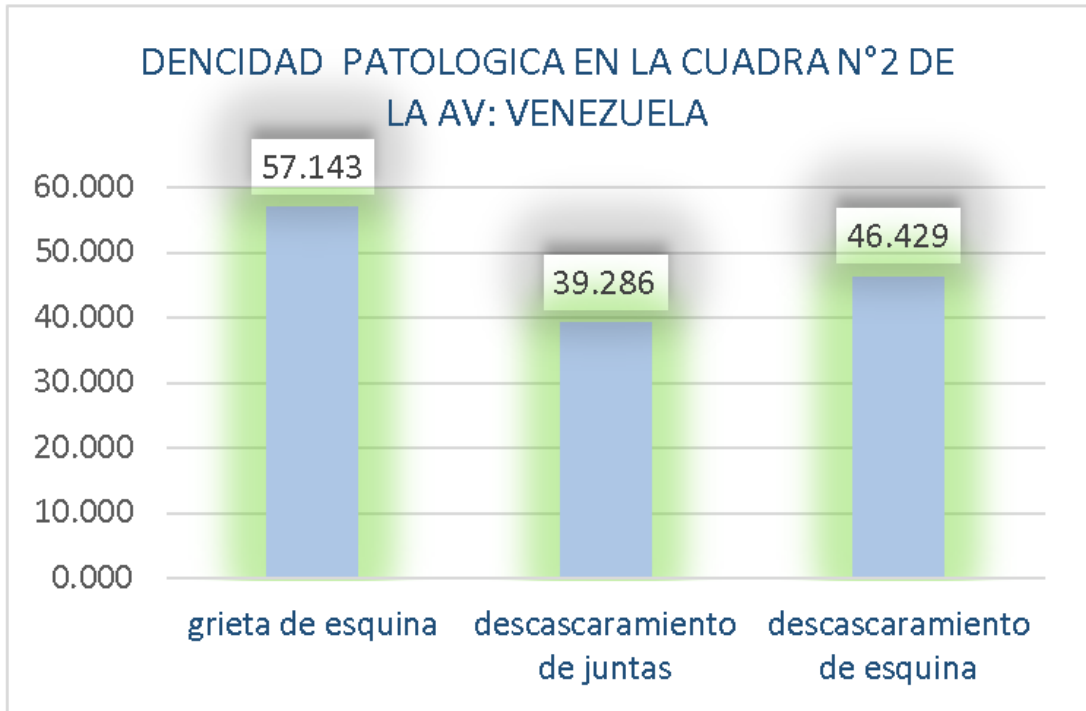
Figura 5.4: Densidades patológicas en el muestra N°2

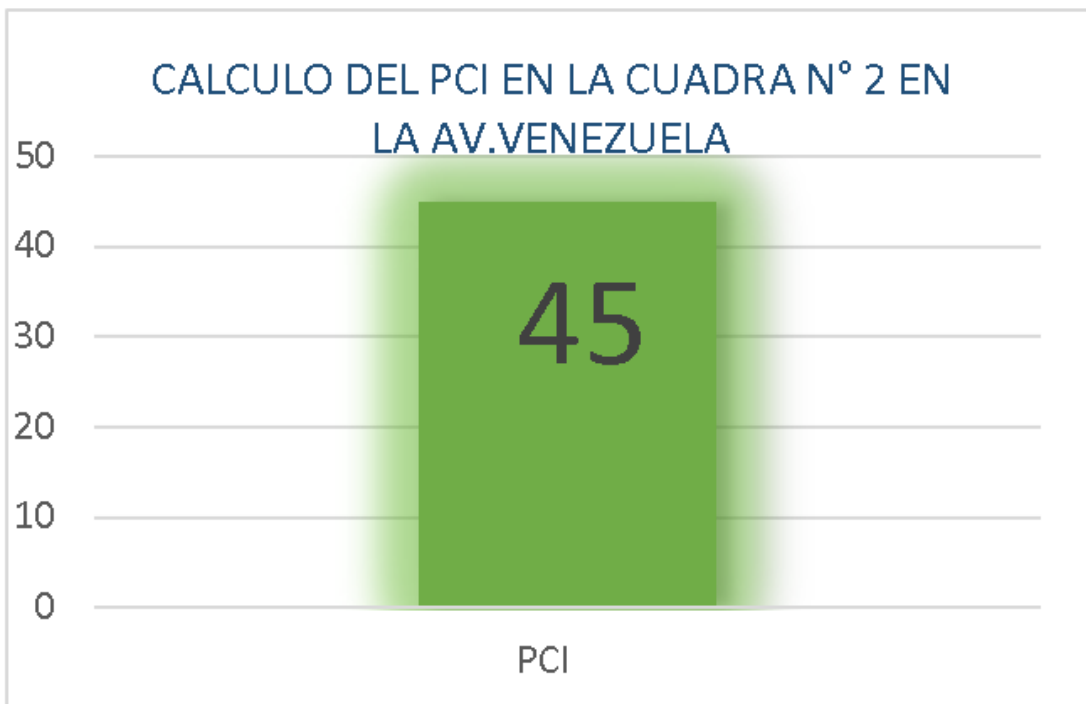
Figura 5.5: Cálculo del PCI en la muestra N°2

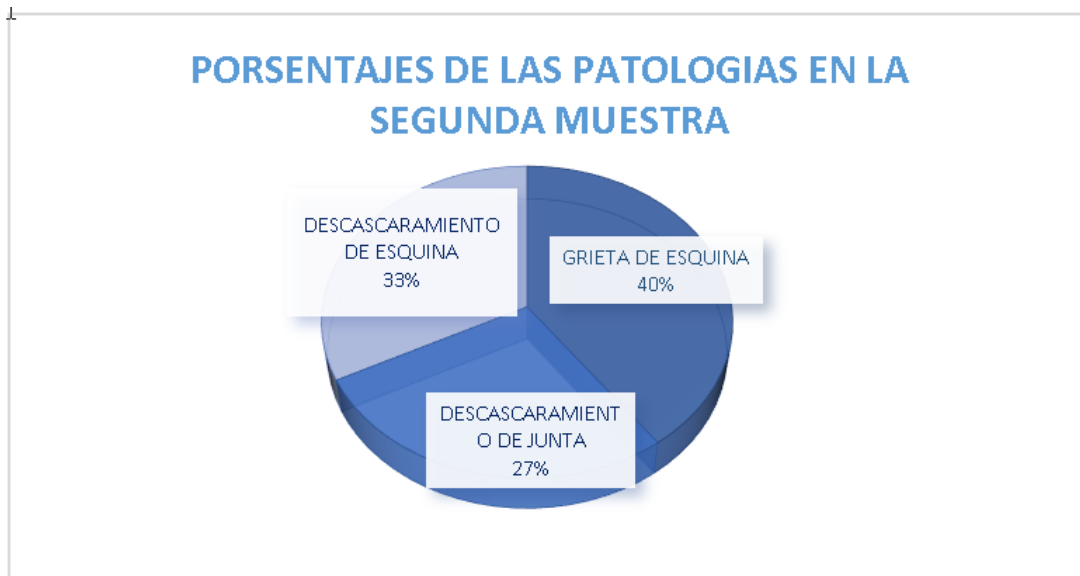
Figura 5.6: Porcentaje de las patologías existentes en la muestra N°2

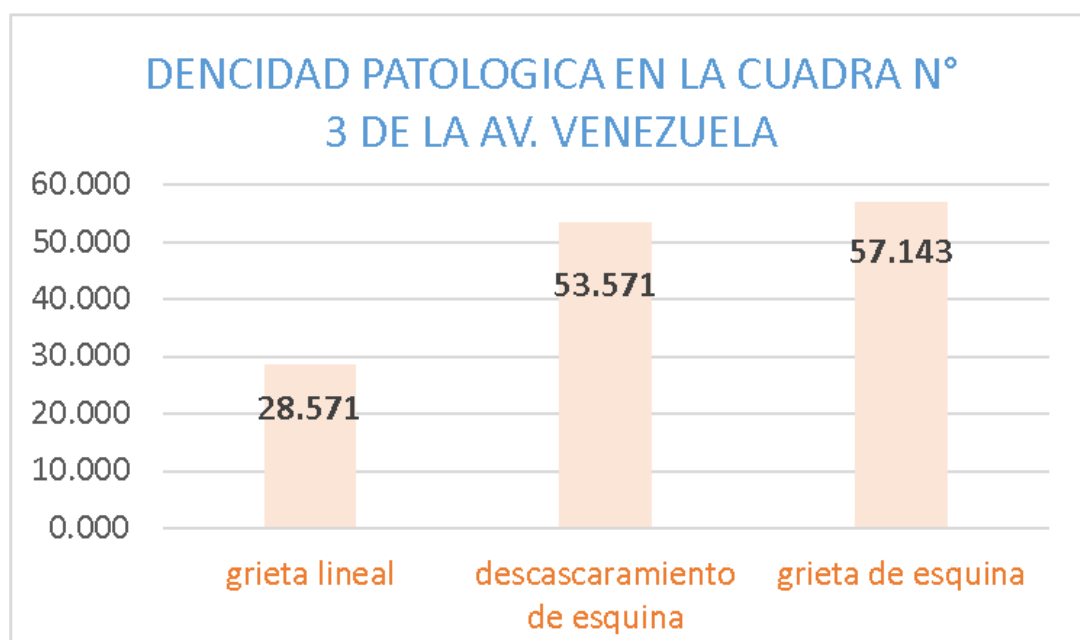
Figura 5.7: Densidades patológicas en el muestra N°3

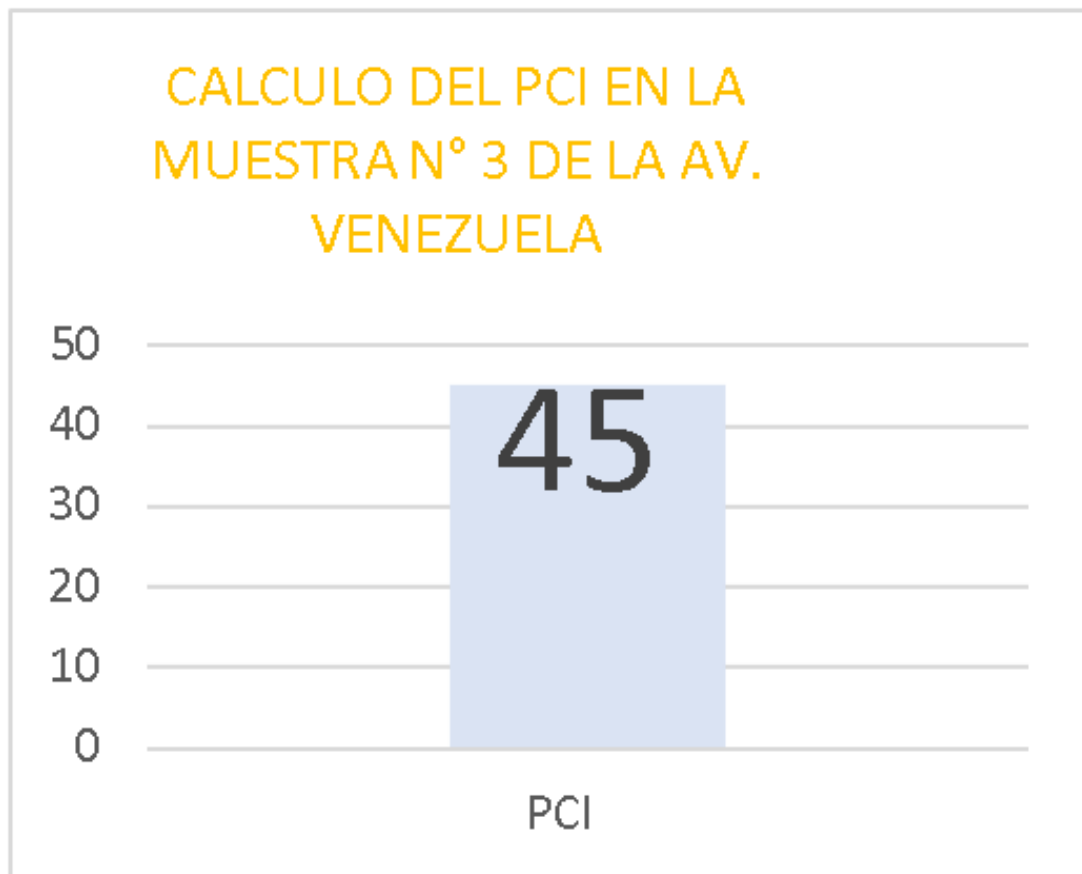
Figura 5.8: Cálculo del PCI en la muestra N°3  
Fuente:( Elaboración propia).

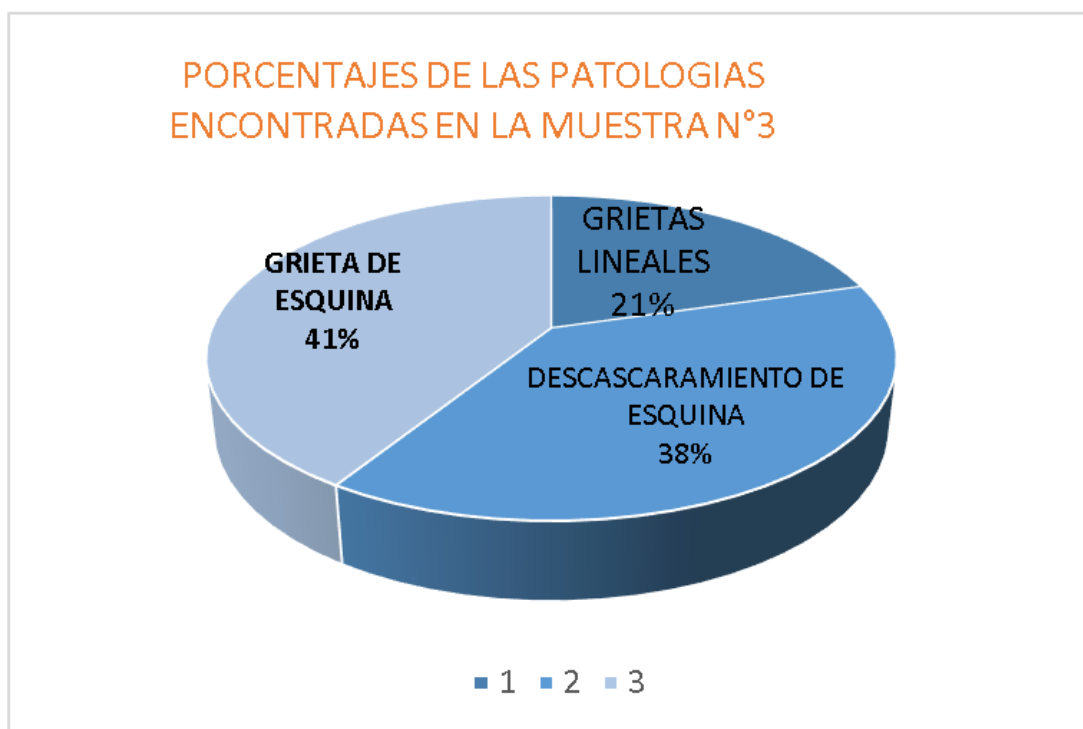
Figura 5.9: Porcentaje de las patologías existentes en la muestra N°3  
Fuente:( Elaboración propia).

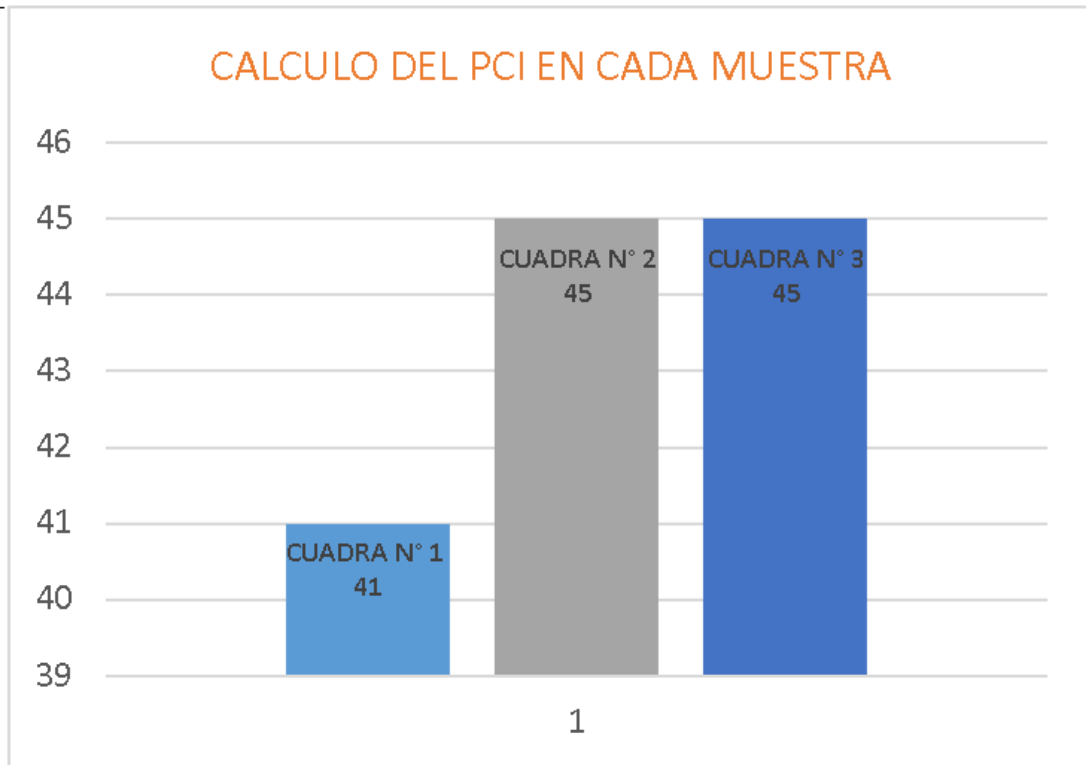
Figura 5.10: Resumen del PCI  
**Fuente:**( Elaboración propia).

Obteniendo un PCI promedio de las tres unidades un total de 43.67 de acuerdo a la tabla del manual del PCI se encuentra en un rango de PCI regular. Encontrando patologías como grietas de esquina, grietas lineales, descascara miento de juntas y

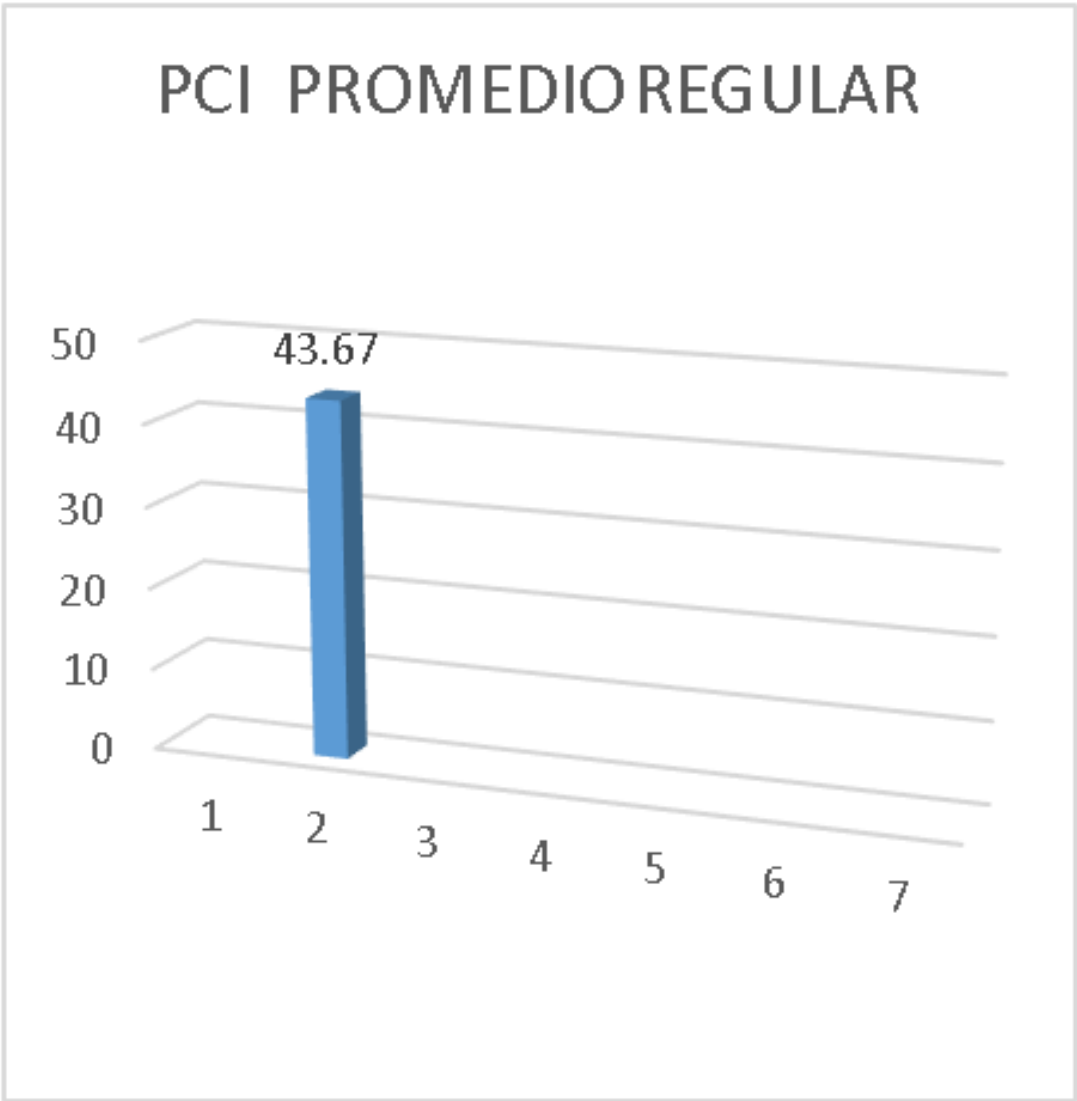
Figura 5.11: Índice del cálculo del PCI promedio

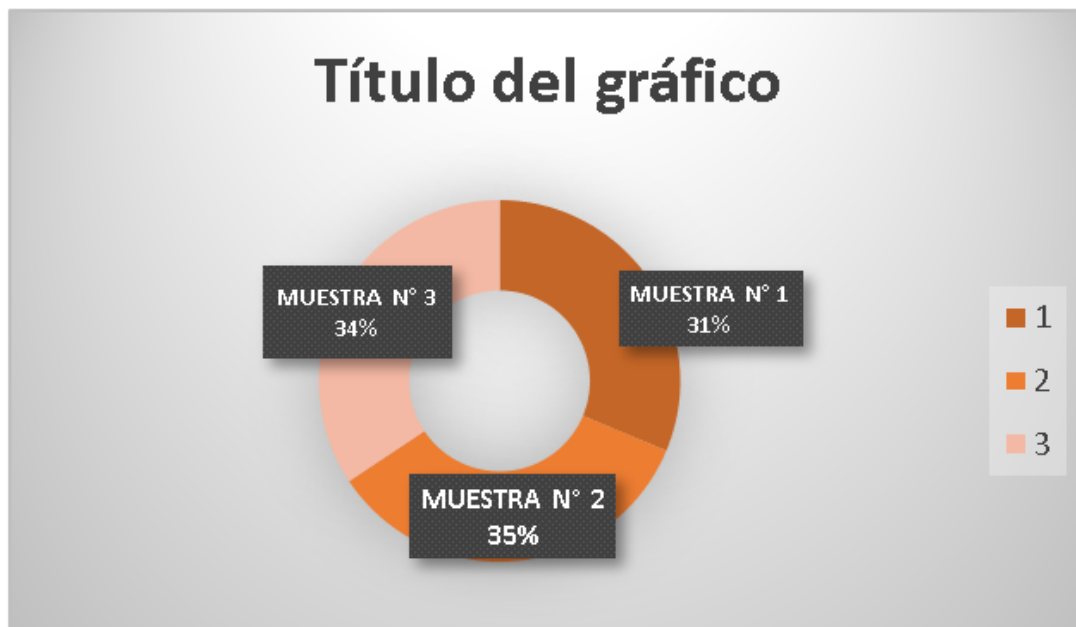
Figura 5.12: Resumen de distribución de las patologías del pavimento rígido  
Fuente:( Elaboración propia).
