DETERMINACIÓN Y EVALUACIÓN DE LAS  
PATOLOGÍAS EN EL CERCO PERIMÉTRICO CONSTRUIDO  
CON EL SISTEMA ESTRUCTURAL DE ALBAÑILERÍA  
CONFINADA DE LA INSTITUCIÓN EDUCATIVA N° 15320  
DEL A.H. SAN JOSÉ, DISTRITO DE VICE, PROVINCIA DE  
SECHURA, DEPARTAMENTO DE PIURA, MARZO 2017.

**TESIS PARA OPTAR EL TÍTULO PROFESIONAL DE  
INGENIERO CIVIL**

BACH. JOSE RONALD PAIVA RUIZ

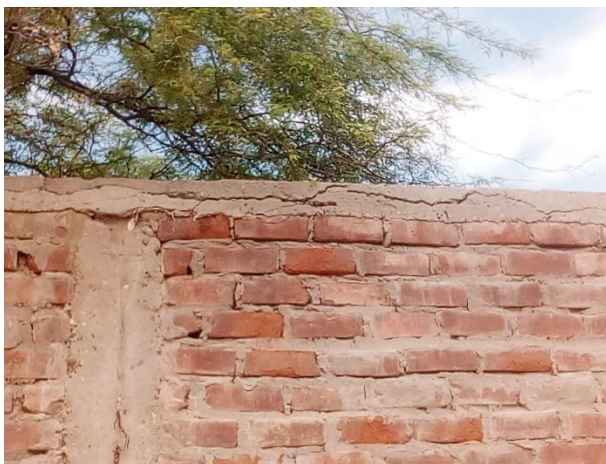
*Figura 6 Agrietamiento en vigas*

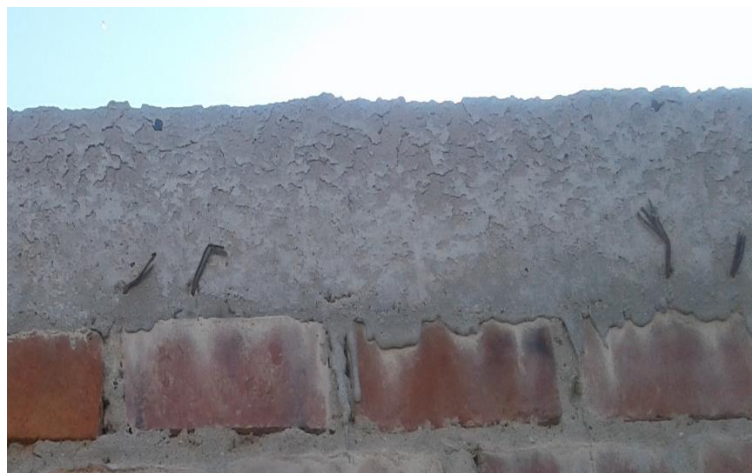
*Figura 7 Fisuramiento*

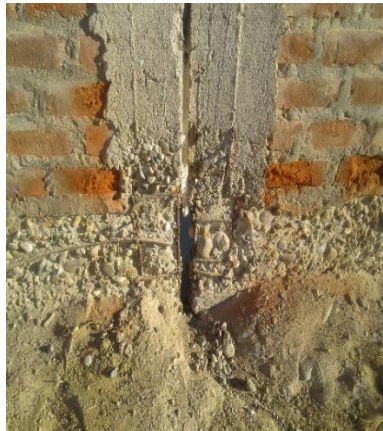
*Figura 8 Corrosión del acero*

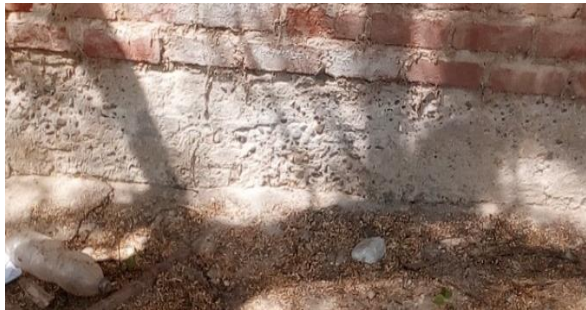
*Figura 9 Delaminación en el concreto*

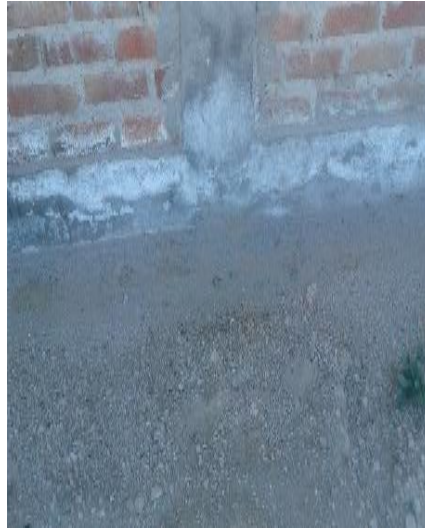
*Figura 10 Eflorescencia*

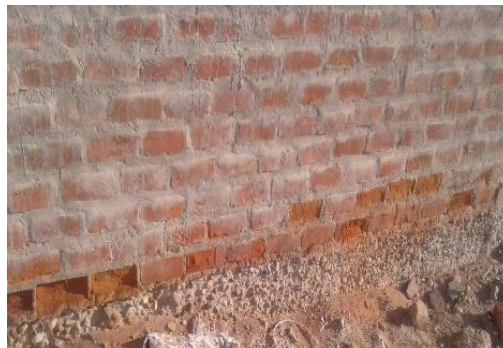
*Figura 11 Erosión en muros de albañilería*
