**UNIVERSIDAD CATÓLICA LOS ÁNGELES  
CHIMBOTE**

**DETERMINACIÓN Y EVALUACIÓN DE LAS  
PATOLOGÍAS EN MUROS DE ALBAÑILERÍA  
CONFINADA DEL CERCO PERIMÉTRICO DEL  
INSTITUTO SUPERIOR TECNOLÓGICO ELEAZAR  
GUZMÁN, BARRIO DE SHANCAYAN, DISTRITO DE  
INDEPENDENCIA, PROVINCIA DE HUARAZ, REGIÓN  
ANCASH, MAYO – 2017**

**TESIS PARA OPTAR EL TÍTULO PROFESIONAL DE  
INGENIERO CIVIL**

El Cerco Perimétrico del Instituto Superior Tecnológico, del barrio de Shancayan, del Distrito de Independencia, Provincia de Huaraz, Región Ancash, se evaluó la parte exterior 328.25ml; donde todas las muestras fueron analizadas y estudiadas a detalle.

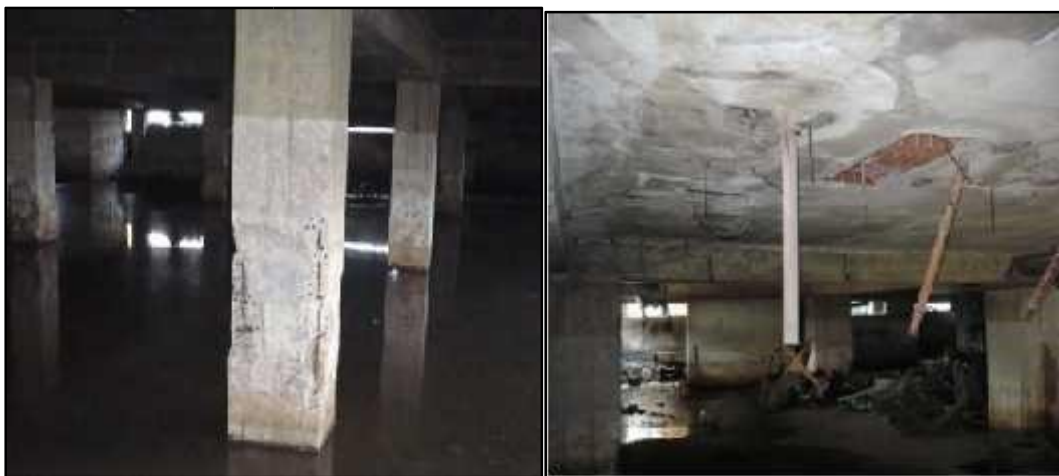
“En el sótano es donde se presentan el mayor porcentaje de daños con un 26% muy grave en columnas, un 100% de daños graves en losas y un 67% de daños graves en escaleras”. (Serrano J, Silva E. 2010)<sup>2</sup>.

Imagen 02: Daños en columnas semisótano . Imagen 03: Daños en losa de sótano.

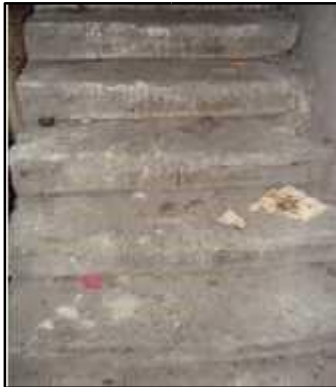
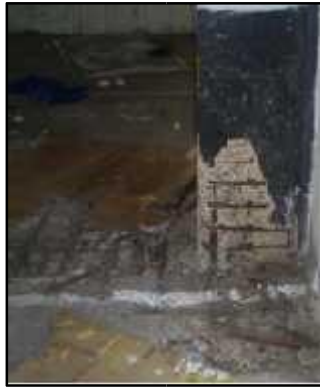
“En planta baja se puede apreciar que solo el 5% de las columnas tiene daños muy graves y el 34% de daños moderados. Las demás no tienen daños. En cuanto a losas solo el 13% presenta daños graves y el 4% de daños moderados y leves con el 79% sin daños. Las escaleras presentaron 50% de daños graves y el resto sin daños”.

*Imagen 04: Daños en escaleras*

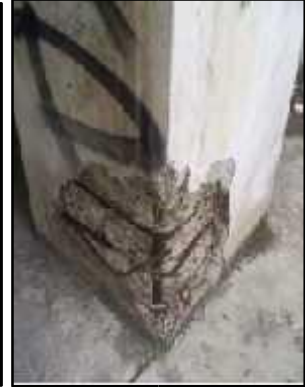
*Imagen 05: Daños en columnas planta baja.*

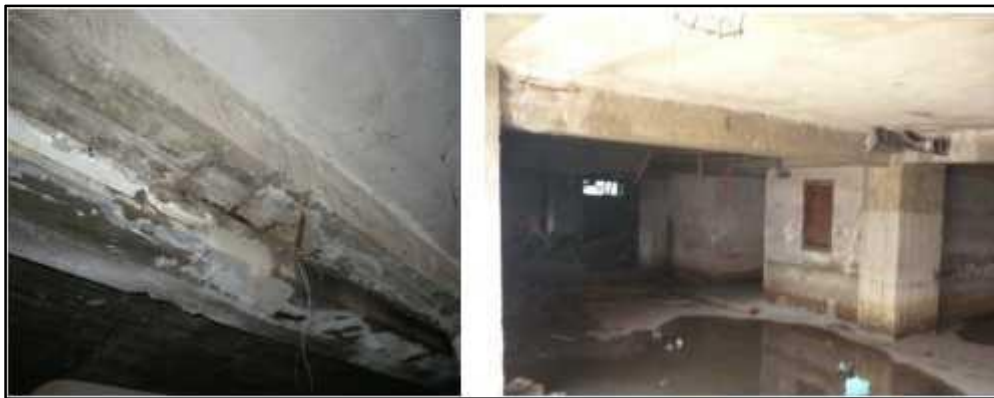
*Imagen 06: Daños en vigas planta baja.*

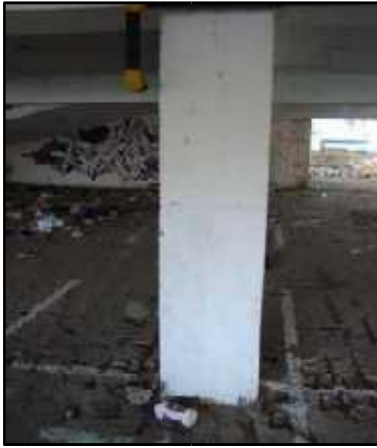
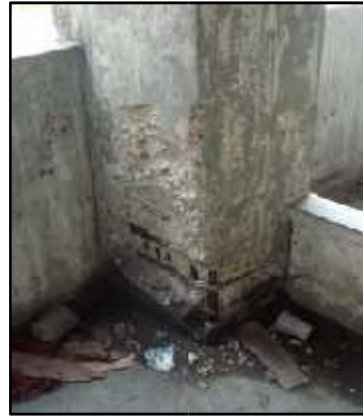
*Imagen 07: Daños en losa planta baja Imagen 08: Daños en columna oficina 5.* “En el nivel oficina los daños presentes en las columnas son del 11% en daños moderados, el 22% de daños leves y los demás sin daño, las losas no presentan daños al igual que las escaleras” (Serrano J, Silva E. 2010)<sup>2</sup>.

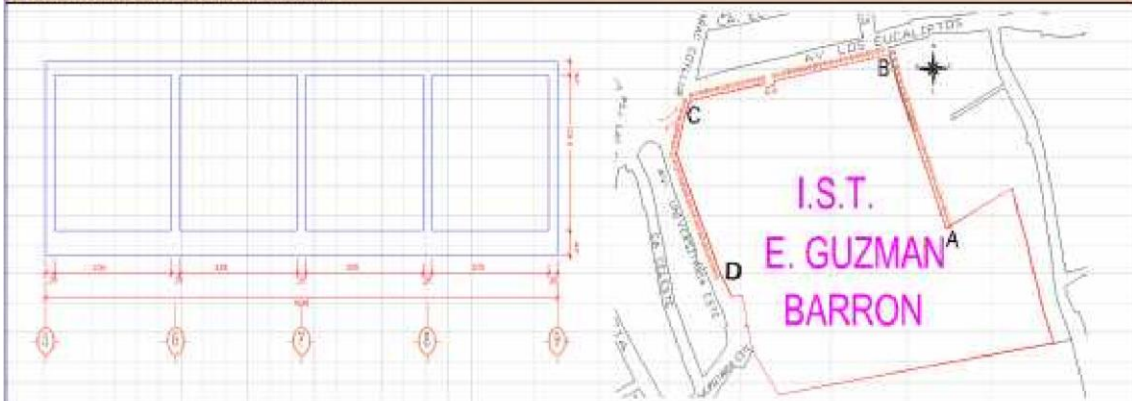
Muestra de Muro Lateral Este exterior (Albalilería confinada) B-3.5m																	Plano General tramo A-B										
Tramo	Muestra	Áreas de patologías encontradas (m <sup>2</sup> )															área total del elemento (m <sup>2</sup> )	Área Total Afectada (m <sup>2</sup> )	Área Sin Patología (m <sup>2</sup> )	Espesor de Fibras o grtas. (mm)	Patologías Encontradas	Estadística de Efectos		Niveles de Severidad			
		1	2	3	4	5	6	7	8	9	10	11	12	13	14	15						16	17		% Afectado	% No Afectado	
A-B	Muestra - 2																	18.76	4.14	14.62	-	(8)	18.11%	81.89%	(A)

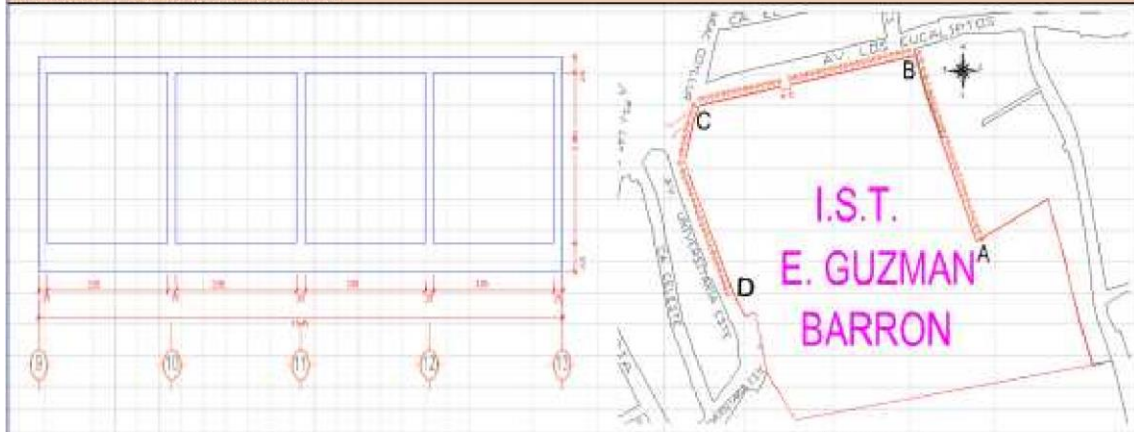
Resumen de Muro Lateral Este exterior (Albitilería confinada) 10-3.5m													Plano General tramo A-B												
Tramo/Muestra	Áreas de patologías encontradas (m <sup>2</sup> )																	Área total del elemento (m <sup>2</sup> )	Área Total Afectada (m <sup>2</sup> )	Área Sin Patologías (m <sup>2</sup> )	Espesor de Fisuras o grietas (mm)	Patologías Encontradas	Estadística de Efectos		Niveles de Severidad
	1	2	3	4	5	6	7	8	9	10	11	12	13	14	15	16	17						% Afectado	% No Afectado	
A-B	M u = (11a - 1)	(1)															39.76	6.90	32.86	-	(1)	17.39%	82.61%	(A)

(2)															3.50	0.00	3.50	0.5	(2)	0.0%	99.9%	(A)	
		(10)															6.95	3.11	3.85	-	(10)	44.60%	55.30%	(B)	
		(14)															2.86	0.00	2.86	-		0.0%	100.0%	(B)	
<b>RESUMEN TOTAL</b>																	54.08	10.01	44.07	0.00	(2), (10) Y (14)	18.50%	81.50%	(A)	
<b>Detalle de Datos</b>		Muros			Columnas			Sobrecimientos			vigas														
NIVELES DE SEVERIDAD: (A)= LEVE.....(B)= MODERADO.....(C)= SEVERO

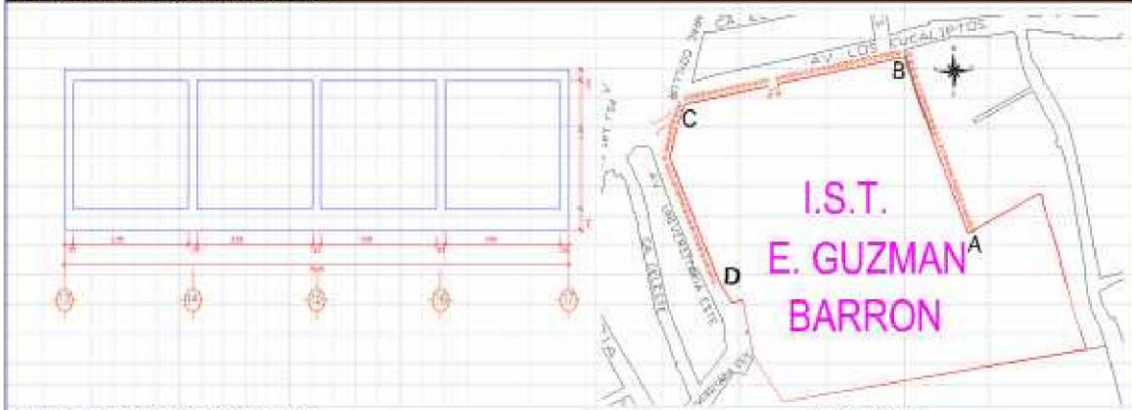
Resumen de Muro Lateral Este exterior (Alhóndiga Concreto) (E-0.5m)		Plano General trazo A-B																							
Tramo Muestra	Áreas de patologías encontradas (m <sup>2</sup> )																Área Total del elemento (m <sup>2</sup> )	Área Total Afectada (m <sup>2</sup> )	Área Sin Patologías (m <sup>2</sup> )	Espesor de Puntos o grietas (mm)	Patologías Encontradas	Estadística de Efectos		Niveles de Severidad	
	1	2	3	4	5	6	7	8	9	10	11	12	13	14	15	16						17	% Afectado		% No Afectado
A-B	Muestra - 4	[Grid with colored cells representing pathology areas]																39.76	4.14	35.62	-	(8)	10.41%	89.59%	(A)
		[Grid with colored cells representing pathology areas]																3.90	0.00	3.90	0.3	(2)	0.0%	99.97%	(A)
		[Grid with colored cells representing pathology areas]																0.85	1.11	3.85	-	(14)	46.86%	53.14%	(A)
		[Grid with colored cells representing pathology areas]																3.86	0.00	3.86			0.00%	100.00%

RESUMEN TOTAL																		54.08	7.25	46.83	0.00	(2), (8) Y (14)	13.40%	86.60%	(A)
Detalle de Datos		Muros	Columnas	Sobrecimientos	vigas																				
NIVELES DE SEVERIDAD: (A)= LEVE.....(B)= MODERADO.....(C)= SEVERO

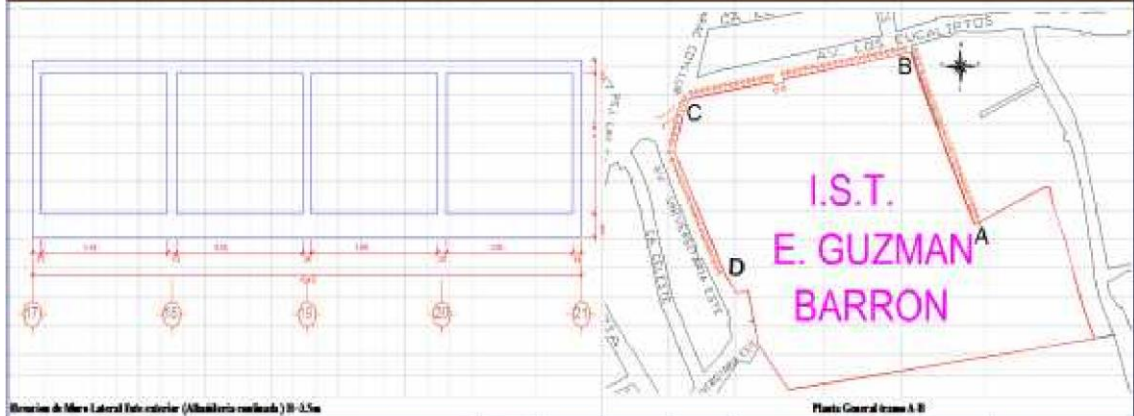
Detalle de Muro Lateral Este exterior (Alhilería conchada) B-3.5m																	Plano General trazo A-B							
Tramo Muestra	Áreas de patologías encontradas (m2)																área total del elemento (m2)	Área Total Afectada (m2)	Área Sin Patología (m2)	Espesor de Fibras o grutas (mm)	Patologías Encontradas	Estadística de Efectos		Niveles de Severidad
	1	2	3	4	5	6	7	8	9	10	11	12	13	14	15	16						17	% Afectado	
A-B	Muestra - 1																39.78	0.00	39.78	-		0.00%	100.00%	(A)
	Muestra - 2																1.50	0.00	1.50	0.5	(2)	0.0%	99.99%	(A)
	Muestra - 3																0.95	4.66	2.30	-	(10)	66.99%	33.01%	(A)
	RESUMEN TOTAL																54.08	4.44	49.42	0.00	(2) y (14)	8.62%	91.38%	(A)
<p>Detalle de Datos: Muro <span style="background-color: yellow;">■</span> Columnas <span style="background-color: lightgrey;">■</span> Sobrecimientos <span style="background-color: lightblue;">■</span> Vigas <span style="background-color: pink;">■</span></p> <p>NIVELES DE SEVERIDAD: (A)= LEVE.....(B)= MODERADO.....(C)= SEVERO</p>

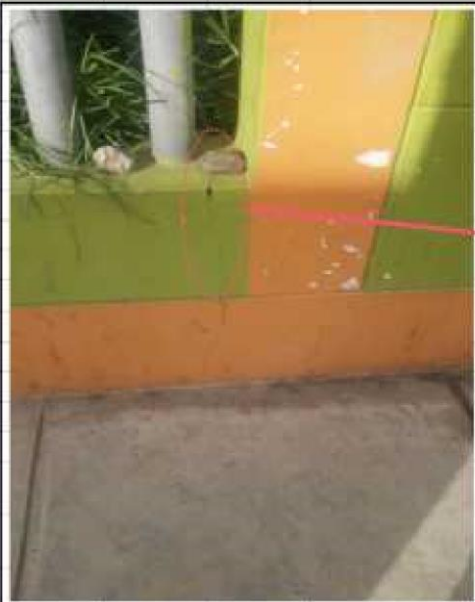
<b>Fotografía 04</b>	
		Tramo: C-D	Muestra 14
Elemento		Sobrecimiento	
Grieta		0.5mm	
		Nivel de severidad	(A) LEVE
<b>Patologías encontradas</b>			
(6): Agrietamiento Vertical			
Recomendación: Se recomienda limpiar las partes Agrietadas y sellar con aditivo material epóxico, asimismo se requiere la construcción de sistema de drenaje pluvial para evitar asentamientos a causa de filtraciones de aguas pluviales.
