UNIVERSIDAD CATÓLICA LOS ÁNGELES DE CHIMBOTE
FACULTAD DE CIENCIAS E INGENIERÍA
PROGRAMA DE ESTUDIO DE INGENIERÍA CIVIL

**EVALUACIÓN Y MEJORAMIENTO DE MURO DE GAVIONES PARA MEJORAR LA
DEFENSA RIBEREÑA DE LA MARGEN DERECHA DEL RÍO SANTA ENTRE LAS
PROGRESIVAS 0+000 A 1+000 DEL BARRIO EL MILAGRO, DISTRITO DE
INDEPENDENCIA, PROVINCIA DE HUARAZ, DEPARTAMENTO DE ÁNCASH - 2024**

TESIS PARA OPTAR EL TÍTULO PROFESIONAL DE INGENIERO CIVIL

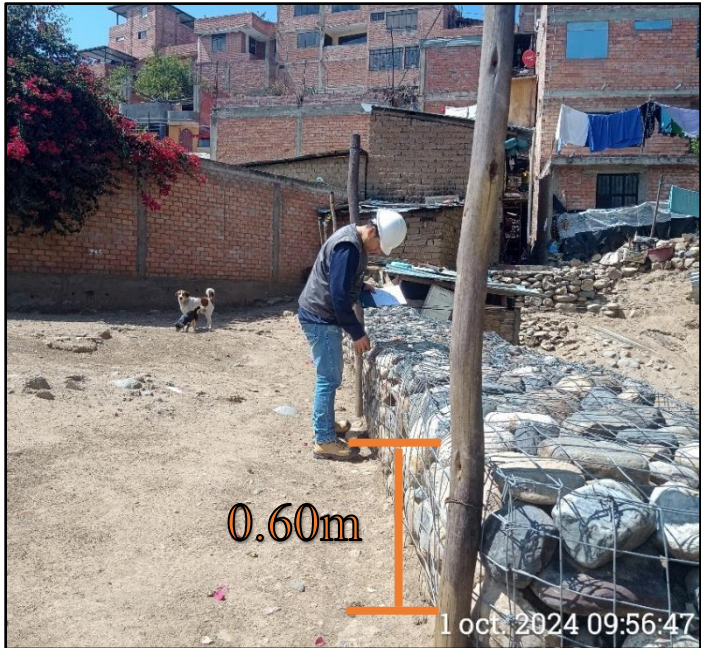
<p>Como se muestra el muro de gavión está cubierta casi al 100% con relleno de desmonte. Solo se muestra 0.60 m del último nivel.</p> <p>Así mismo se identificó que el muro es de tipo caja con dimensiones de 2x1x1 l.a.h. respectivamente, con un diafragma en medio.</p> <p>Las piedras del relleno son variables, de 5” y 7”</p>

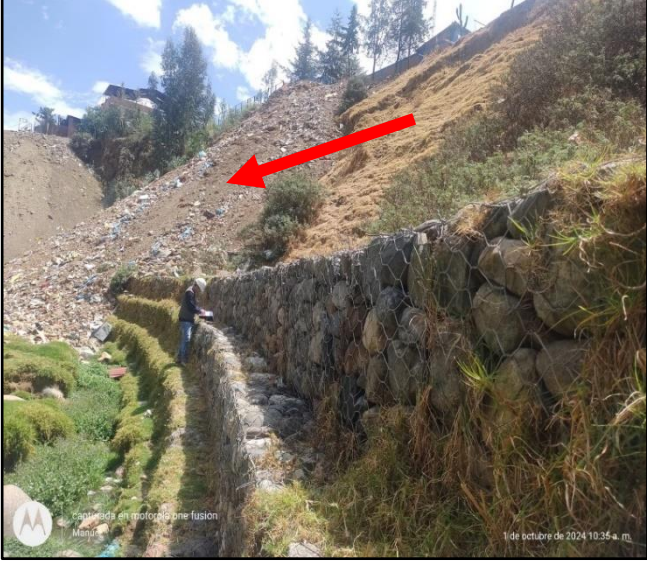
PROGRESIVA		0+300 a 0+400	
COORDENADAS UTM DWG 84		Este: 221767.04	Norte: 8947850.76
FOTOGRAFÍA DE LA ZONA		DESCRIPCIÓN

<p>En el tramo mostrado, se identificó que el muro de gavión, ya se encuentra cubierto por el desmorte, tengamos en cuenta que el propósito del gavión es controlar el flujo de agua de manera gradual para así poder evitar inundaciones.</p>

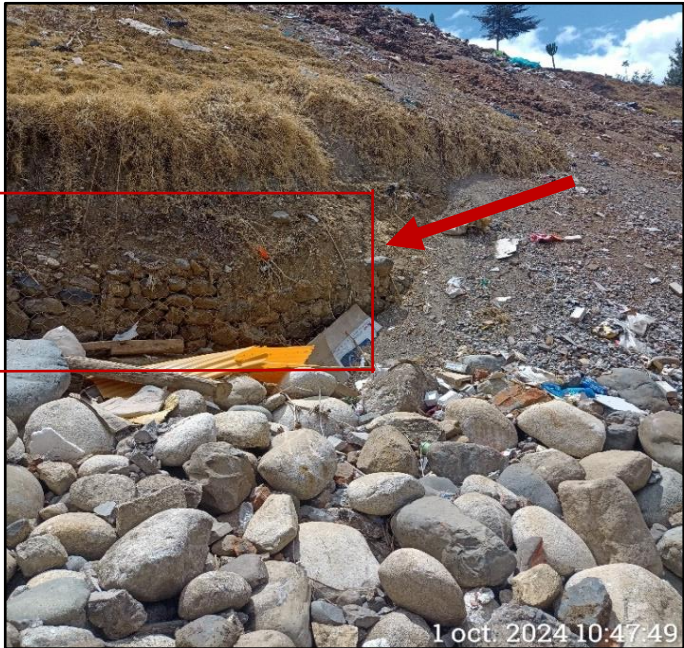
PROGRESIVA		0+400 a 0+500	
COORDENADAS UTM DWG 84		Este: 221754.07	Norte: 8947889.58
FOTOGRAFÍA DE LA ZONA		DESCRIPCIÓN

<p>En el tramo siguiente se identificó, que el muro de gavión ya colapso, esto debido a la existencia de desmorte que carga dicho muro Se muestra las piedras del gavión que tienen diferentes medidas, algunas de 5" otras de 7".</p>

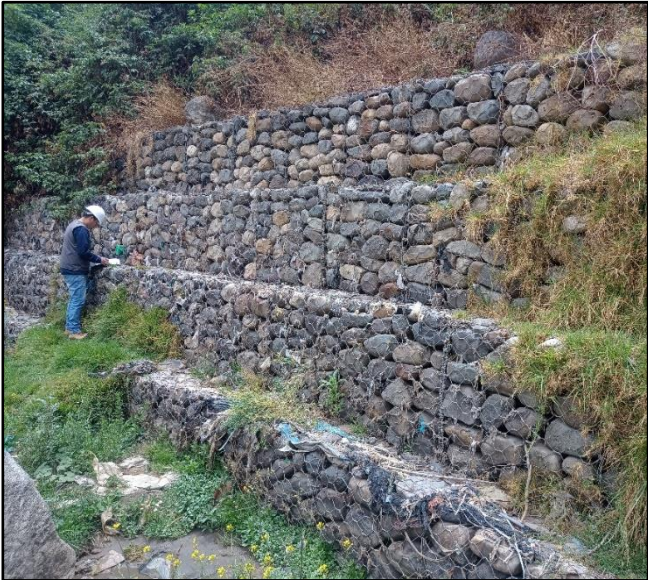
PROGRESIVA		0+600 a 0+700	
COORDENADAS UTM DWG 84		Este: 221668.22	Norte: 8948004.00
FOTOGRAFÍA DE LA ZONA		INTERPRETACIÓN

<p>En la progresiva siguiente, se identifica en todo el tramo la buena conservación de muro de gaviones, con pequeñas crecidas de arbustos.</p>

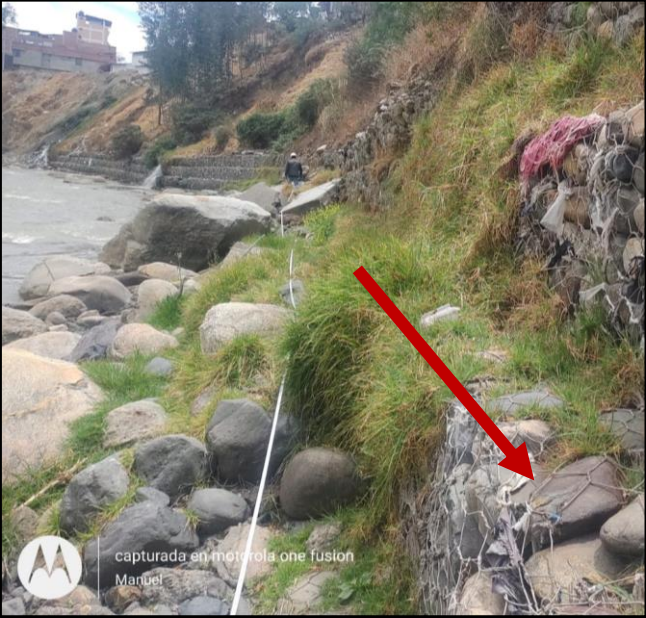
PROGRESIVA		0+700 a 0+800	
COORDENADAS UTM DWG 84		Este: 221681.84	Norte: 8948057.04
FOTOGRAFÍA DE LA ZONA		DESCRIPCIÓN

<p>A photograph showing a riverbank with a stone structure. A red arrow points to a damaged mesh structure. The text 'capturada en motorola one fusion Manuel' is visible in the bottom left corner of the image.</p>		<p>En la progresiva 0+725 se observa la malla rota El cual podría comprometer a la estructura en su eficacia.</p>

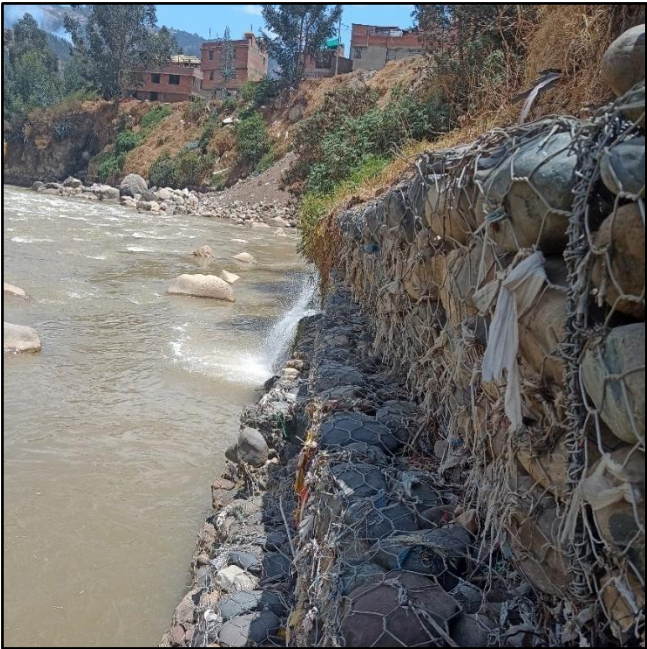
PROGRESIVA		0+800 a 0+900	
COORDENADAS UTM DWG 84		Este: 221688.06	Norte: 8948102.63
FOTOGRAFÍA DE LA ZONA		DESCRIPCIÓN

<p>A photograph showing a riverbank with a stone structure. The structure appears to be a wall or retaining structure made of stones and mesh, showing significant deformation and displacement.</p>		<p>En este tramo se identificó que el muro tiene una gran deformación debido al empuje del relleno en la parte posterior.</p>

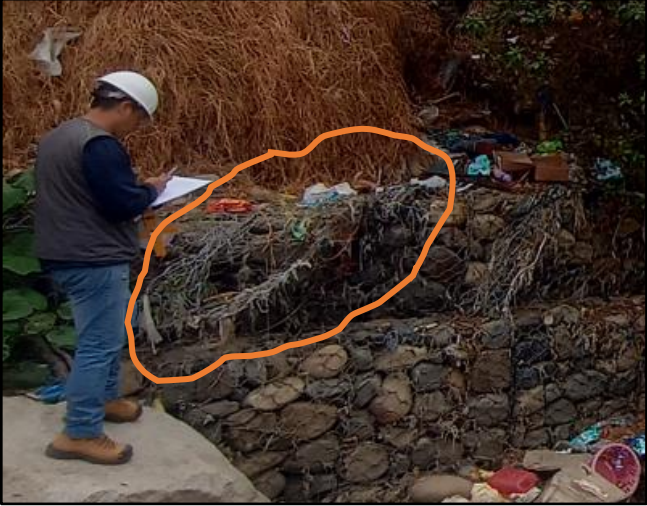
PROGRESIVA		0+900 a 1+000	
COORDENADAS UTM DWG 84		Este: 221609.08	Norte: 8948245.46
FOTOGRAFÍA DE LA ZONA		DESCRIPCIÓN

<p>En la progresiva 0+950 se observa la malla rota y a su vez la deformación del muro de gavión.</p>

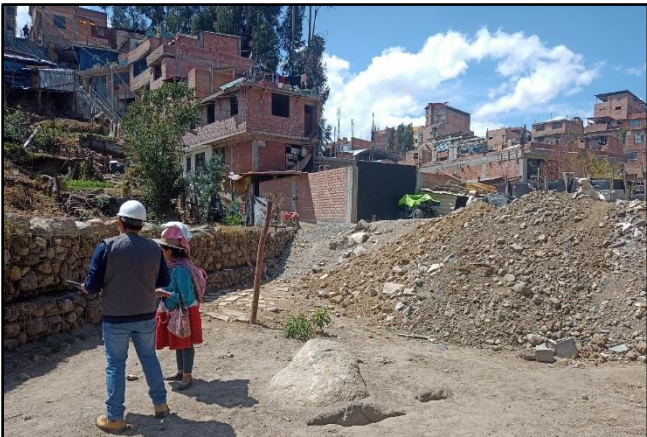
PROGRESIVA		0+000 a 0+100	
FOTOGRAFÍA		DESCRIPCIÓN

<p>Al realizar la evaluación en todo este tramo se pudo observar que no existe algún riesgo de desborde, sin embargo, se observa que este parte de los muros fueron rellenados con desmonte.</p>

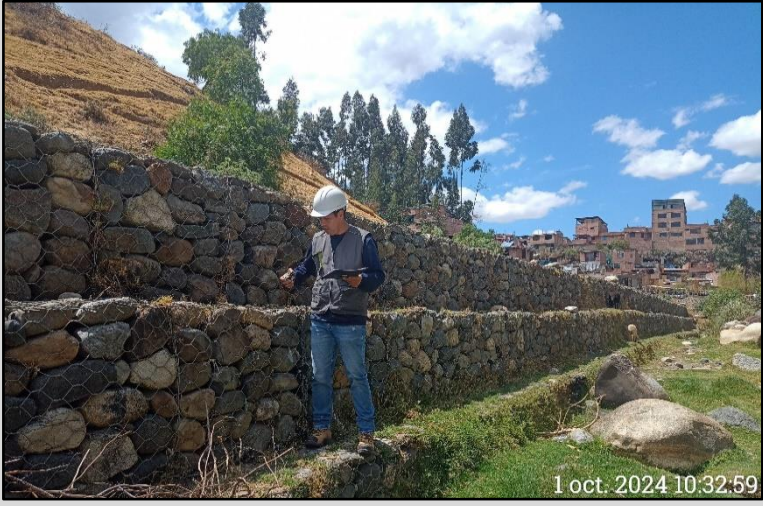
PROGRESIVA		0+100 a 0+200
FOTOGRAFÍA	DESCRIPCIÓN

<p>En todo el tramo el muro conserva su formación, se ve estable y así mismo las mallas en buen estado. Las mallas son de 8x10cm. Con una longitud de 2.00m con un diafragma en medio, de largo por 1.00m de ancho y 1.00 de alto. Las piedras rellenas en la caja son de 5”, 7”, 10”</p>

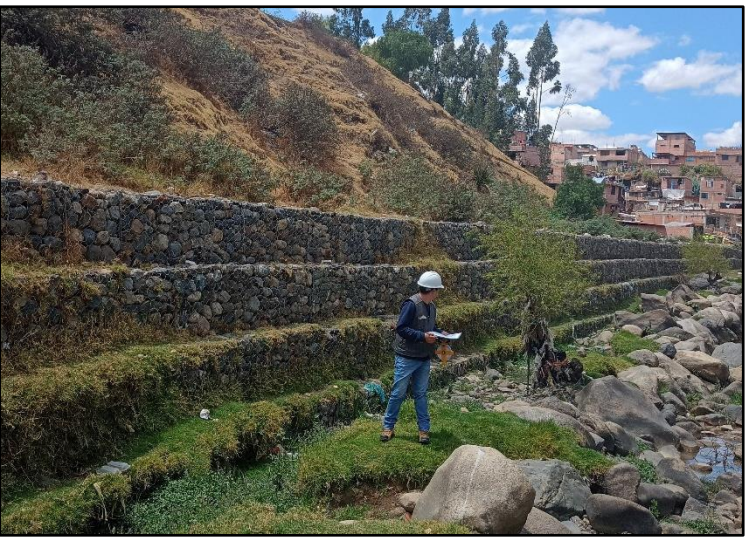
PROGRESIVA		0+200 a 0+300
FOTOGRAFÍA	DESCRIPCIÓN

<p>El muro de gaviones en todo el tramo que son de los 100 hasta los 300 metros conserva su estabilidad y no se observa ninguna deformación del muro.</p>

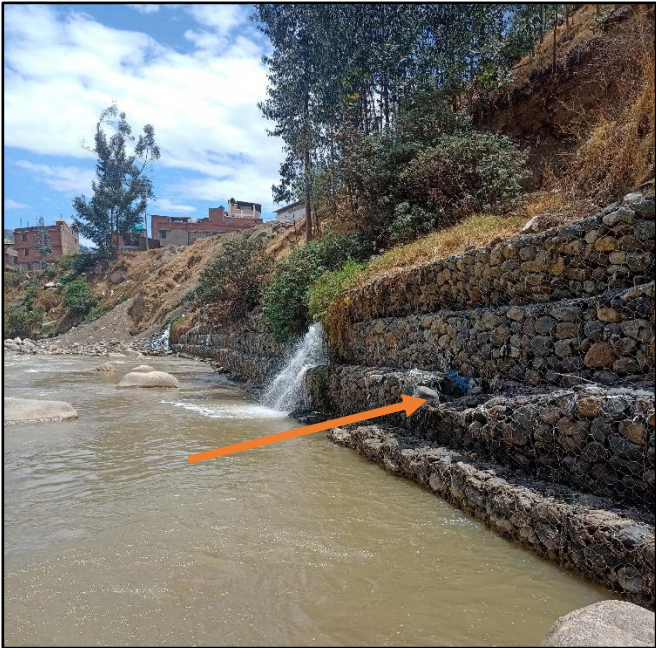
PROGRESIVA		0+800 a 0+900	
FOTOGRAFÍA		DESCRIPCIÓN

<p>Muro colapsado, esto en el tramo 0+830 al 0+834 se observa que el muro se encuentra deformado, esto corresponde a 2 cajas con longitud de 2.00 m cada una, este tramo pone en riesgo a que el muro falle y así mismo continua la deformación del resto de la estructura.</p>

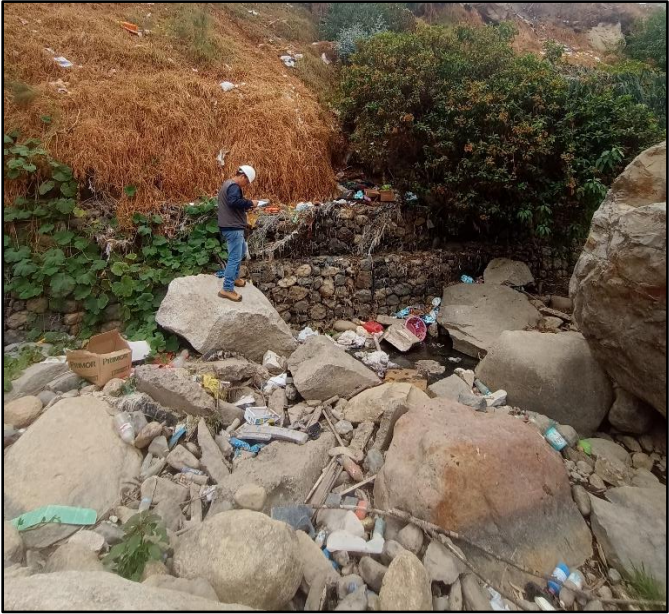
PROGRESIVA		0+900 a 1+000
FOTOGRAFÍA	DESCRIPCIÓN

<p>En el tramo 0+930 a 0+960 la malla del muro está rota en varios puntos, estos 30 m. que se encuentran en mal estado compromete a las demás cajas a seguir rompiéndose y que el muro tienda a deformarse.</p>

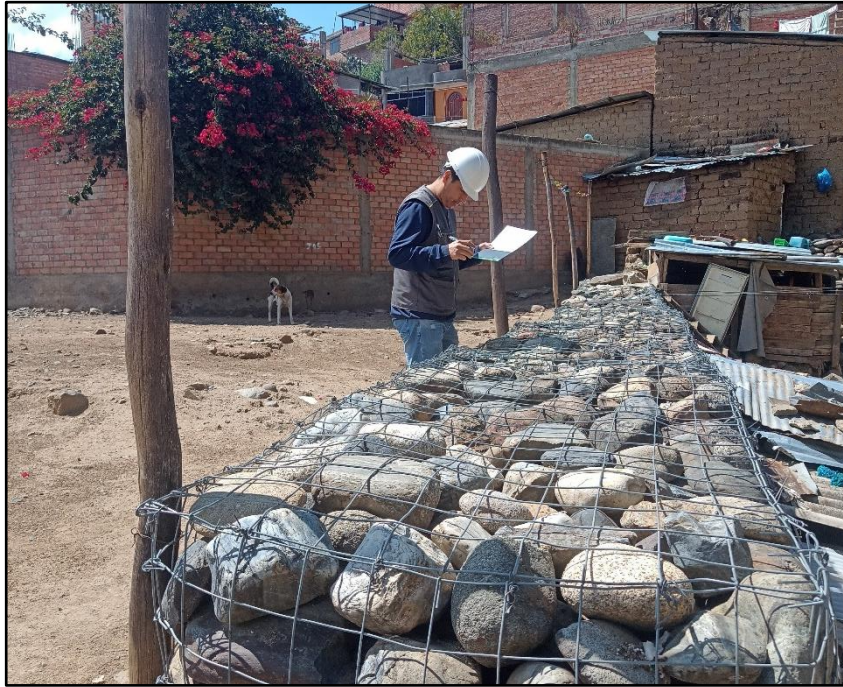
FOTO N° 01

Se evalua el muro de gavions en la parte inicial 0+000 al 0+100

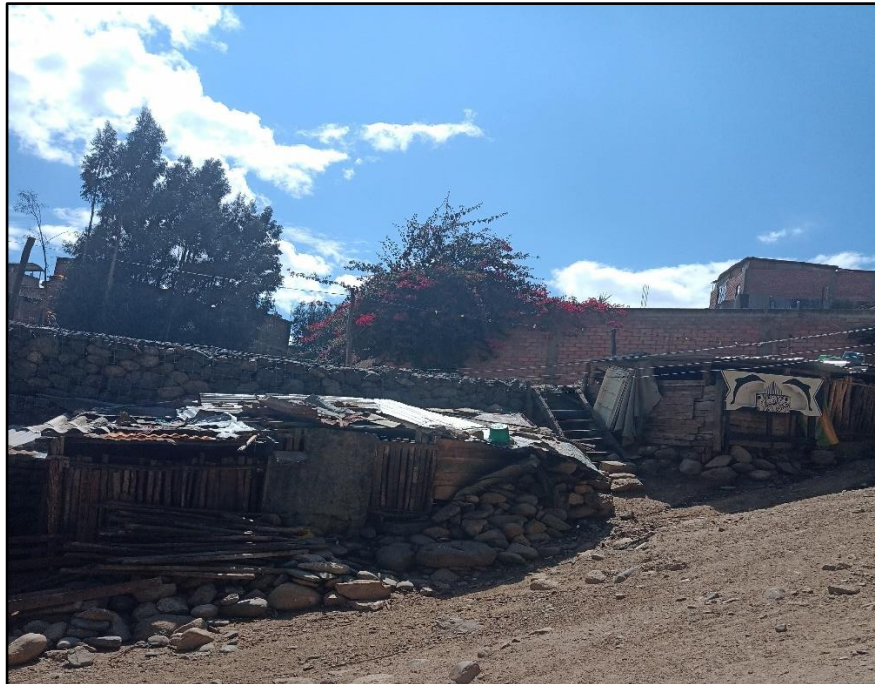
FOTO N° 02

Se muestra que el gavion se usa como un muro de vivienda.

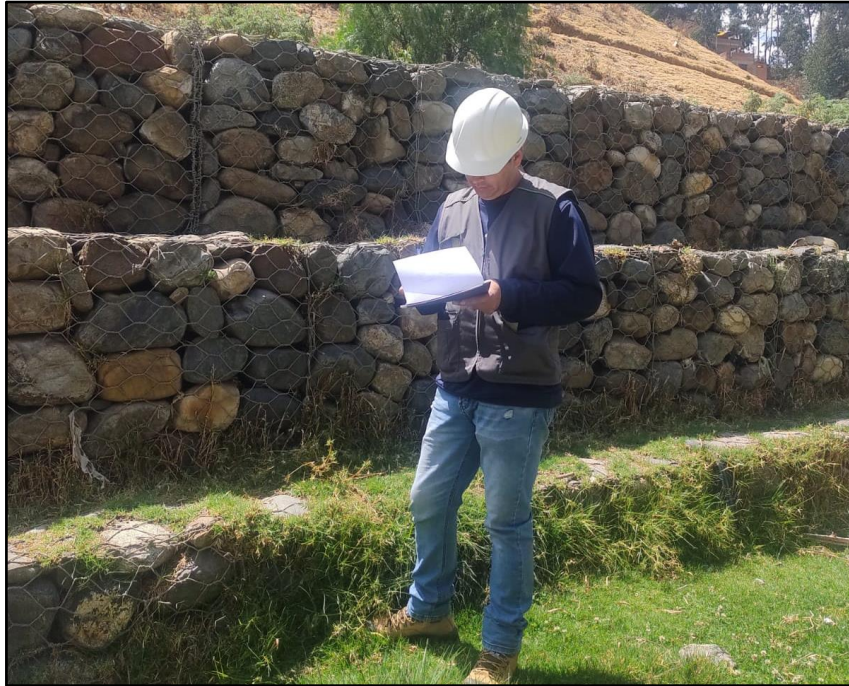
FOTO N° 03

Se evalua el muro de gaviones en la progresiva 0+120

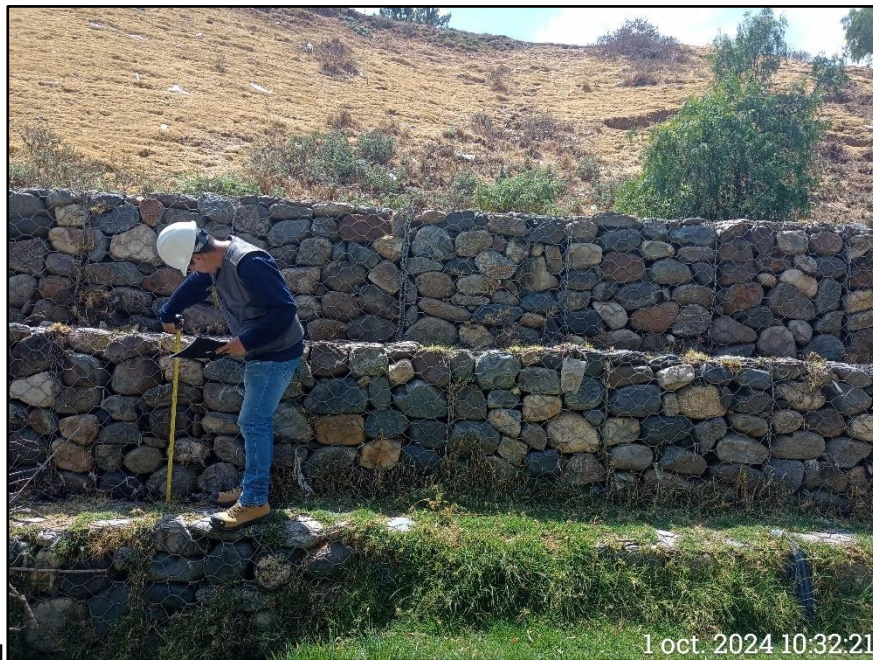
FOTO N° 04

Se realiza la medicion de los gaviones para verificar si existe alguna deformacion, la medicion se realiza con flexometro en la progresiva 0+250

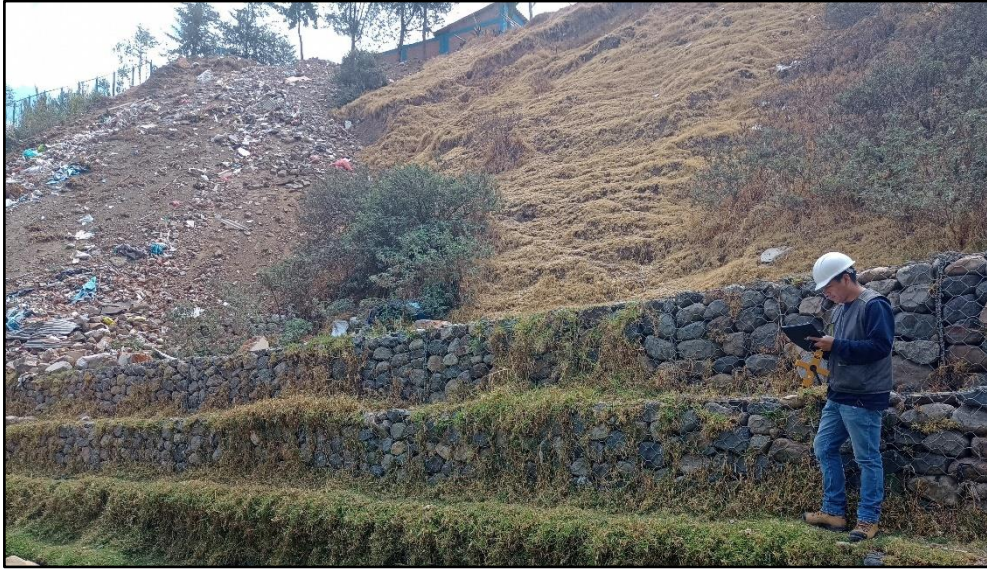
FOTO N° 05

En la evaluacion se muestra la presencia de desmonte esto ocurre en la progresiva 0+320

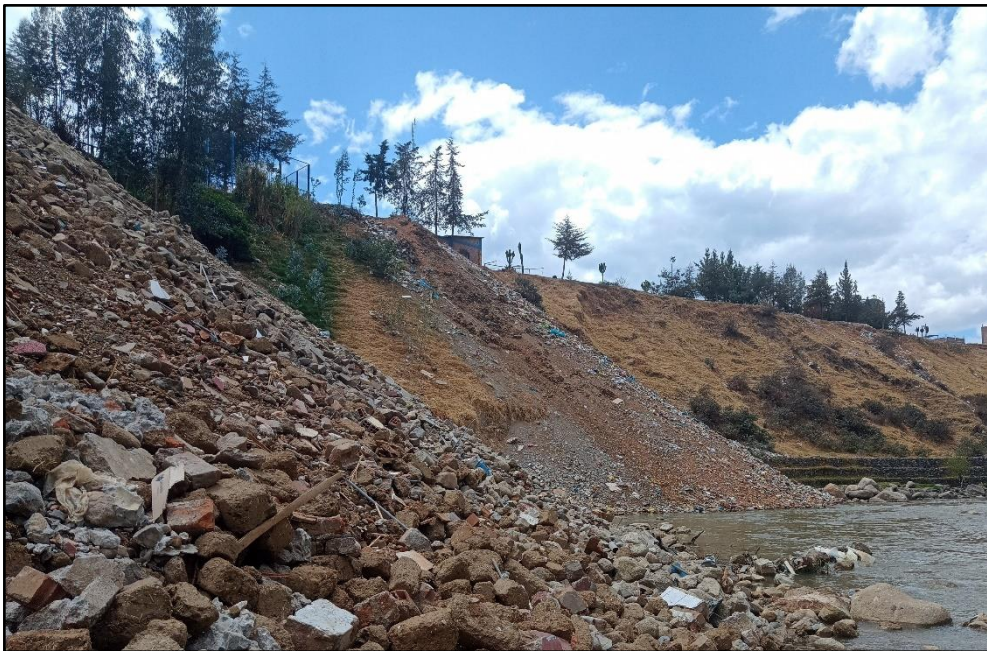
FOTO N° 06

Muro de gaviones completamnte tapada por el desmonte existente.

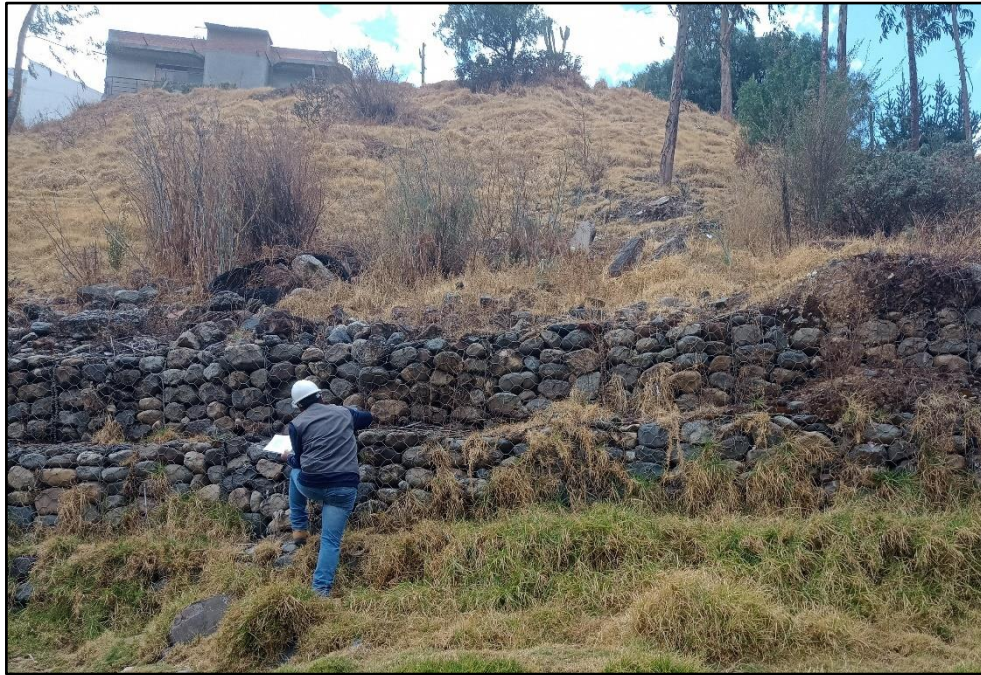
FOTO N° 07

Aparentemente la presencia del pasto crecido hace que los muros tiendan a falla y deformarse, progresiva 0+515

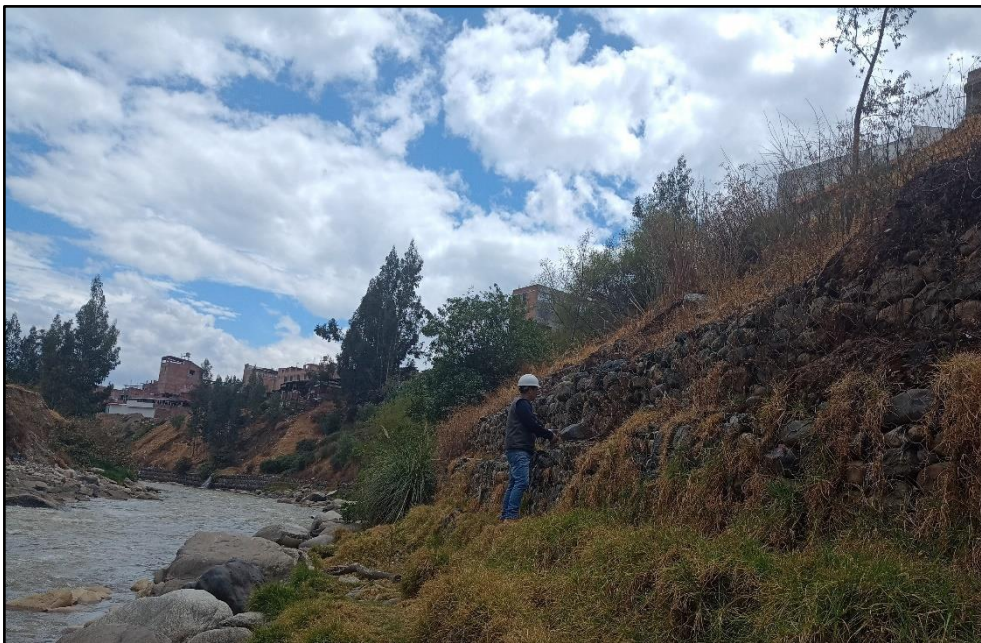
FOTO N° 08

Aparentemente la presencia del pasto crecido hace que los muros tiendan a falla y deformarse, progresiva 0+550

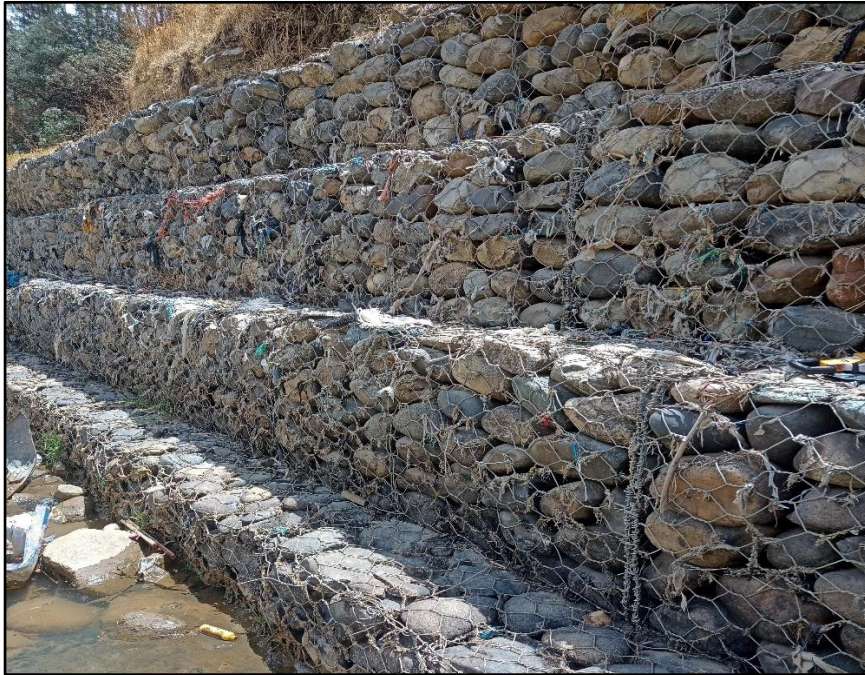
FOTO N° 09

Se observa que el gavion se encuentra en buen estado.

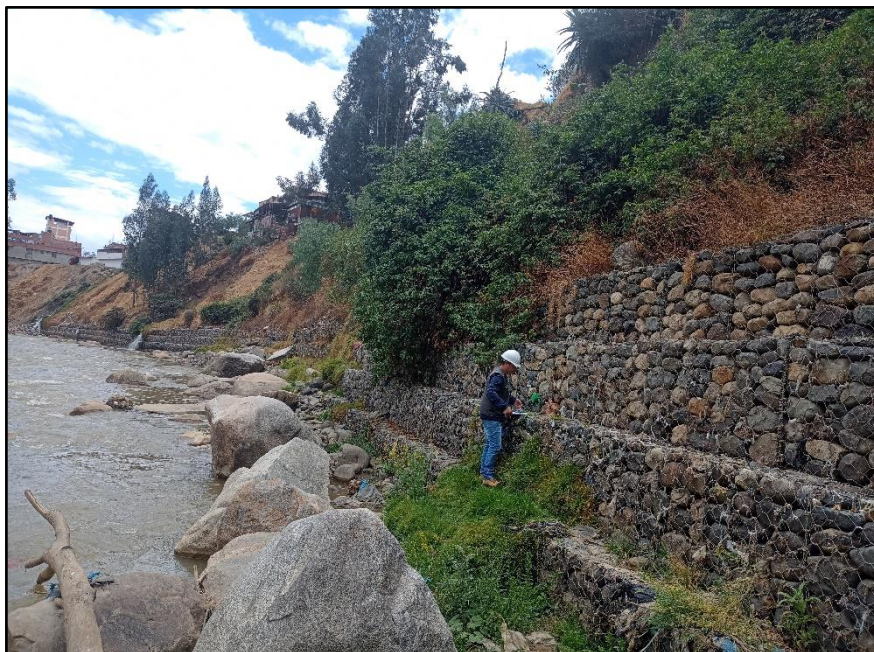
FOTO N° 10

Se evaluo y de observo que el muro conserva su formacion y estabilidad, este evaluacion se realizo en la progresiva 0+670

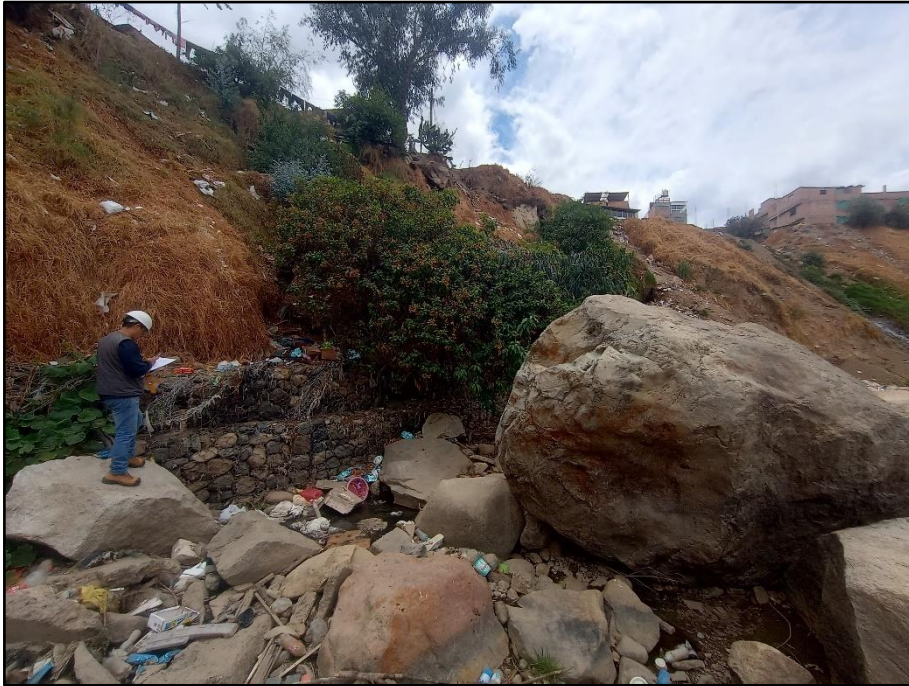
FOTO N° 11

En la evaluación se muestra que esta parte del muro de gaviones esta con grandes problemas por el cual se recomendo que se realice el cambio de los mismos. Progrsiva 0+950
