**UNIVERSIDAD CATÓLICA LOS ÁNGELES DE CHIMBOTE
FACULTAD DE CIENCIAS E INGENIERÍA
PROGRAMA DE ESTUDIO DE INGENIERÍA CIVIL**

**EVALUACIÓN Y MEJORAMIENTO DEL MURO DE GAVIONES PARA MEJORAR LA
DEFENSA RIBEREÑA EN LA MARGEN IZQUIERDA ENTRE LAS PROGRESIVAS
0+000 A 1+000 DEL RÍO CALVAS, EN EL PUENTE INTERNACIONAL MACARÁ,
DISTRITO SUYO, PROVINCIA AYABACA, DEPARTAMENTO PIURA - 2024**

TESIS PARA OPTAR EL TÍTULO PROFESIONAL DE INGENIERO CIVIL

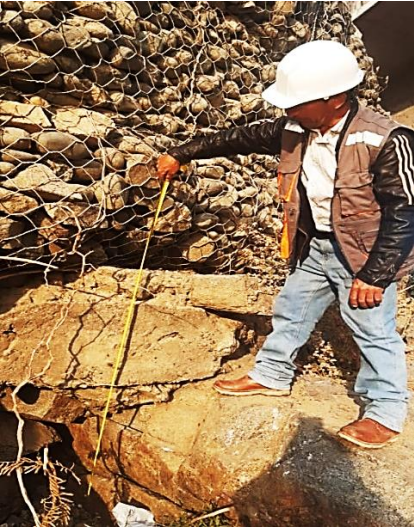
3	Izquierda	<p style="text-align: center;">0+200 al 0+300</p>

<p>El muro presenta socavaciones en la base del muro generando así la transformación de los gaviones esto a consecuencia de las crecidas del río en épocas de lluvia el muro tiene una longitud de 50 metros</p>
4	Izquierda	<p style="text-align: center;">0+300 al 0+400</p>

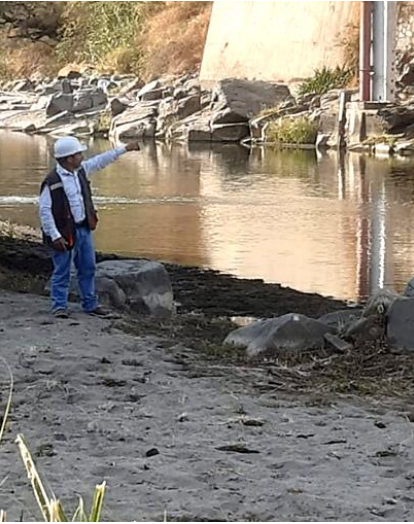
<p>En este tramo se aprecia el asentamiento de la plataforma de la parte superior de las celdas a consecuencia de las aguas que circulan por ésta zona, el muro tiene una longitud de 30 metros.</p>
5	Izquierda	<p style="text-align: center;">0+400 al 0+500</p>

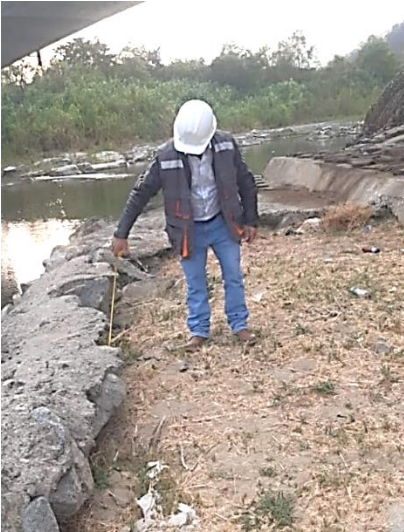
<p>En este tramo el muro se encuentra deformado por la caída de rocas producto de un deslizamiento del cerro lo que originó la rotura de la malla y por ende la deformación del muro el gavión tiene una longitud de 32 metros.</p>

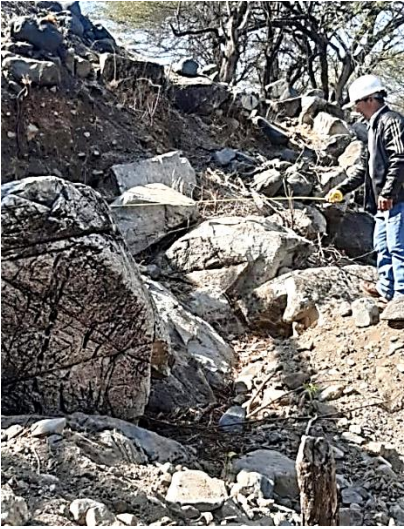
6	Izquierda	<p style="text-align: center;">0+500 al 0+600</p>

<p>Asentamiento de la plataforma de la base de las celdas originando poca resistencia a la presión o carga que soporta el muro gavión, el muro tiene una longitud de 25 metros.</p>
7	Izquierda	<p style="text-align: center;">0+600 al 0+700</p>

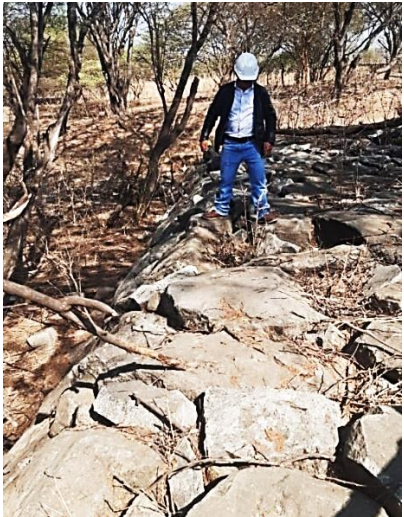
<p>Se aprecia roturas en la malla del primer y segundo escalón en todos los paños que conforman el muro lo cual permite que el muro se descomponga por la presión del empedrado de los paños.</p>
8	Izquierda	<p style="text-align: center;">0+700 – 0+800</p>

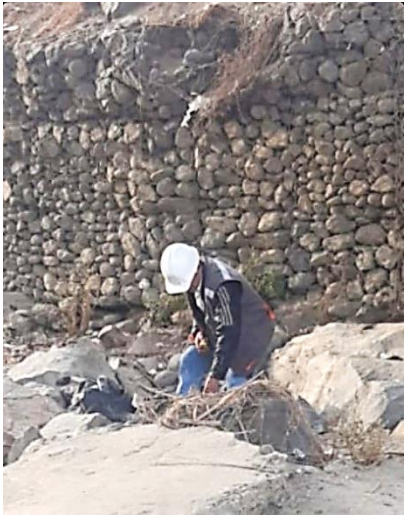
<p>Malla occidental y rota en diferentes partes de los paños esto a consecuencia de la corrosión que tiene la malla producto de los diferentes montículos de tierra y desechos naturales que permanecen en las celdas.</p>

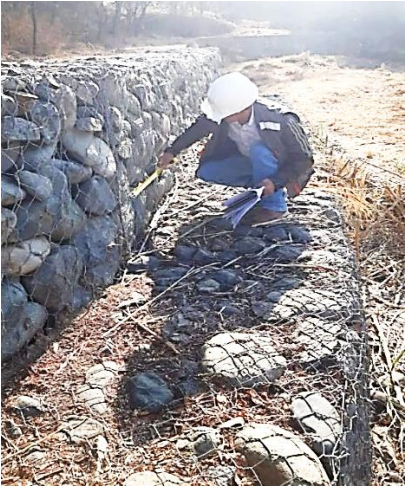
9	Izquierda	<p style="text-align: center;">0+800 – 0+900</p>

<p>Rotura de los templadores longitudinales y transversales de los paños que conforman los escalones del muro gavión lo que origina deformaciones por la presión de la piedra que conforma los paños, tiene una longitud de 28 metros lineales cada celda.</p>
10	Izquierda	<p style="text-align: center;">0+900 – 1+000</p>

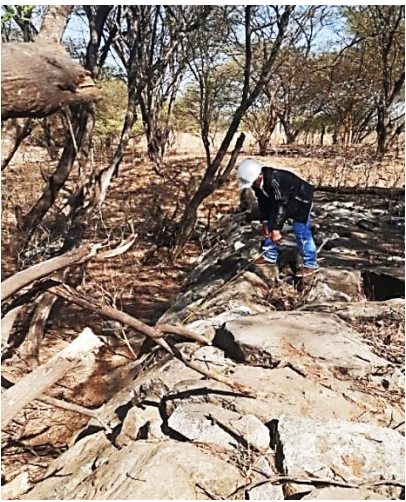
<p>Presentar quebraduras en diferentes partes de la plataforma de la base del muro producto de las crecidas del río que abordan el nivel de la misma donde apoyan las celdas que forman los escalones del muro tiene una longitud de 55 metros lineales.</p>

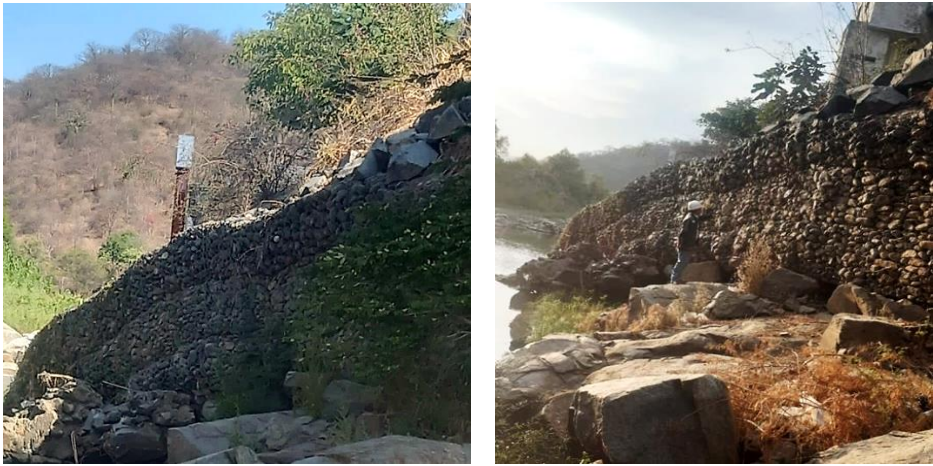
0+100 al 0+200

Fallas en muro de gaviones	
Desplazamiento	Se aprecia también desplazamiento por mala colocación de piedras en el primer nivel, así mismo se observa desmontes en la parte superior de del muro, su estado es de nivel severo.
Socavación	Sufre problema en su base. Las mallas se encuentran rotas en algunos tramos, su estado es de nivel severo y puede derrumbarse y no cumplir con la función protectora.

Hundimiento	No hay presencia.
Erosión	Como consecuencia por la erosión y el empuje de relleno hará que la malla se desprenda cada vez más y posteriormente caiga toda la estructura, por lo que se encuentra en un estado regular y presenta maleza y vegetación.
Malla	
Tipo de malla	Mallas hexagonales, triple torsión, galvanizada recubierta con PVC. Con una abertura de 8 cm*10 cm.
Oxido / corrosión	Se encuentra oxidado. Se aprecia el desgaste de la malla por ende presenta algunos desprendimientos en la parte inferior del muro de gavión.
Rotura	Sufre rotura de malla en la parte exterior del muro de gavión.

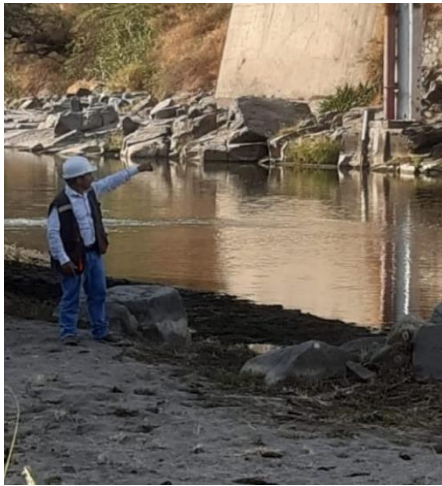
0+300 al 0+400

Fallas en muro de gaviones	
Desplazamiento	No presenta. Se encuentra en mal estado y la plataforma de la parte superior del muro presenta asentamiento en toda su longitud, las mallas se encuentran rotas y corroídas.
Socavación	Sufre problema en su base. Las mallas se encuentran rotas en algunos tramos, su estado es de nivel severo y puede derrumbarse y no cumplir con la función protectora.
Hundimiento	No hay presencia.
Erosión	Esto es debido al incremento del agua y la pendiente en el fondo del hecho del río. También sufre rugosidad
Malla	
Tipo de malla	Mallas hexagonales, triple torsión, galvanizada recubierta con PVC. Con una abertura de 8 cm*10 cm.

Oxido / corrosión	Se encuentra oxidado. Las mallas se encuentran corroídas y rotas. Se encuentra en mal estado.
Rotura	Sufre rotura de malla en la parte inferior del muro de gavión.

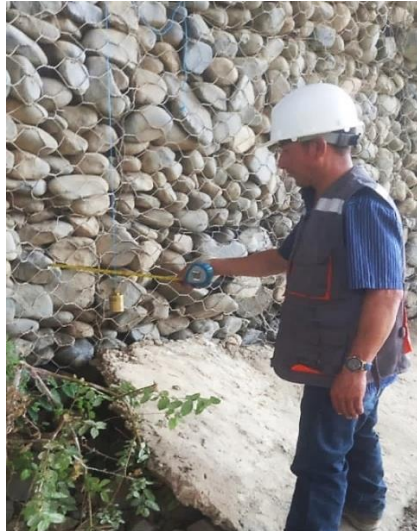
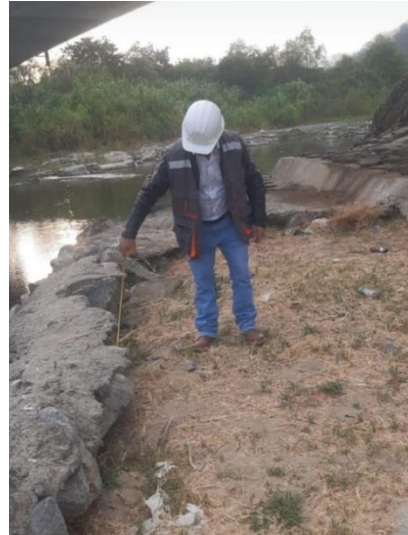
0+400 al 0+500

Tipo de malla	Mallas hexagonales, triple torsión, galvanizada recubierta con PVC. Con una abertura de 8 cm*10 cm.
Oxido / corrosión	Se encuentra oxidado. Se aprecia el desgaste estado de la malla en la parte inferior de la base y el primer escalón del muro y algunos desprendimientos en la parte superior del muro de gavión.
Rotura	Sufre rotura de malla en la parte exterior del muro de gavión.

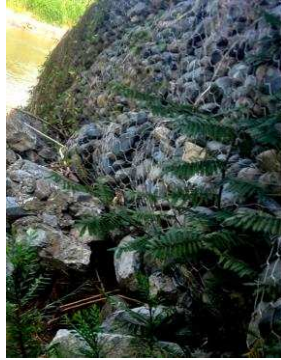
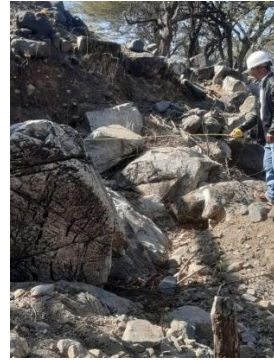
0+500 al 0+600

Desplazamiento	<p>Se aprecia también desplazamiento por mala colocación de piedras desde el primer y tercer nivel, así mismo se observa desmontes en la parte superior del muro de gavión, su estado es de nivel severo.</p> <p>En el tramo 0+550 se encontró al muro deteriorado en su totalidad y las mallas e templadores rotos, no cuenta con diafragma cada metro.</p>
Socavación	<p>Sufre problema en su base.</p> <p>En el tramo 0+550 esta dañada y desestabiliza la estructura, su estado es de nivel malo ya que solo se encuentra derrumbe y piedras de 10 a 14” no cumple con la función protectora.</p>
Hundimiento	<p>Se presencia hundimiento en toda la parte inferior del muro debido a que existe erosión.</p>
Erosión	<p>Se encuentra en mal estado esto es debido al incremento del agua y la pendiente en el fondo del hecho del rio.</p>

Tipo de malla	<p>Mallas hexagonales, triple torsión, galvanizada recubierta con PVC. Con una abertura de 8 cm*10 cm.</p>
Oxido / corrosión	<p>Se encuentra oxidado y las mallas están corroídas y rotas.</p> <p>Se aprecia el desgaste estado de la malla por ende presenta algunos desprendimientos en la parte superior del muro de gavión.</p>
Rotura	<p>Sufre rotura de malla en la parte inferior del muro de gavión.</p>

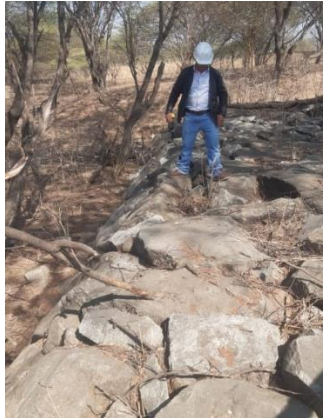
0+600 al 0+700

Desplazamiento	Se aprecia también desplazamiento por mala colocación de piedras, así mismo se observa desmontes en la parte superior de del muro de gavión, su estado es de nivel malo. Se hallo rotura en la malla del primer escalón y deformación de los paños del muro, los templadores horizontales y longitudinales presentan roturas en distintas partes del paño.
Socavación	Sufre problema en su base. Las mallas se encuentran rotas en algunos tramos, su estado es de nivel malo como resultado de la acción erosiva del propio flujo de agua.
Hundimiento	Se presento desplome por lo que colapso.
Erosión	Se encuentra en mal estado esto es debido al incremento del agua y la pendiente en el fondo del hecho del rio. Por lo consecuente la erosión y el empuje de relleno hará que se desprenda cada vez más y posteriormente caiga toda la estructura.

Tipo de malla	Mallas hexagonales, triple torsión, galvanizada recubierta con PVC. Con una abertura de 8 cm*10 cm.
Oxido / corrosión	Se encontró las mallas oxidadas y rotas en el primer escalón debajo del desplome.
Rotura	Se aprecia rotura en la base del muro de gavión.

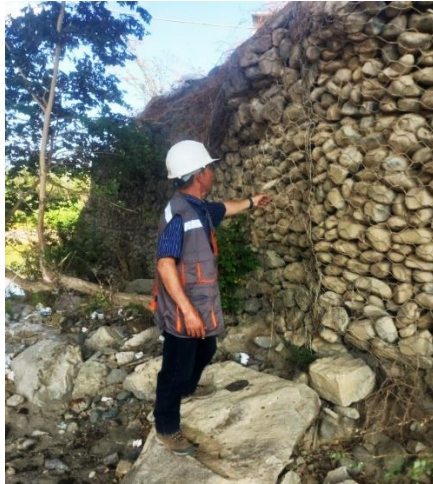
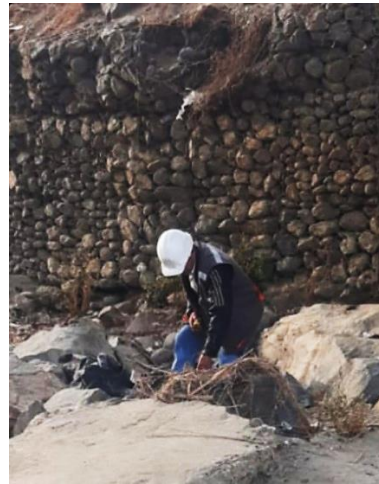
0+700 al 0+800

Desplazamiento	Se aprecia también desplazamiento en el primer nivel por mala colocación de piedras, así mismo se observa vegetación en la parte inferior de la base del muro, su estado es de nivel severo.
Socavación	Sufre problema en su base. Las mallas se encuentran rotas en algunos tramos externos en la parte inferior del muro.
Hundimiento	No hay presencia.
Erosión	Hay presencia en la base del muro ya que se encuentra grandes tamaños de piedras están se encuentran corroídas y con mucha maleza al exterior del muro, por lo que se encuentra en un estado severo.

Tipo de malla	Mallas hexagonales, triple torsión, galvanizada recubierta con PVC. Con una abertura de 8 cm*10 cm.
Oxido / corrosión	Se encuentra oxidado en la parte externa de la base del muro.
Rotura	Sufre rotura de malla en la parte inferior del muro de gavión. A causa de las enormes piedras que colapsaron alrededor.

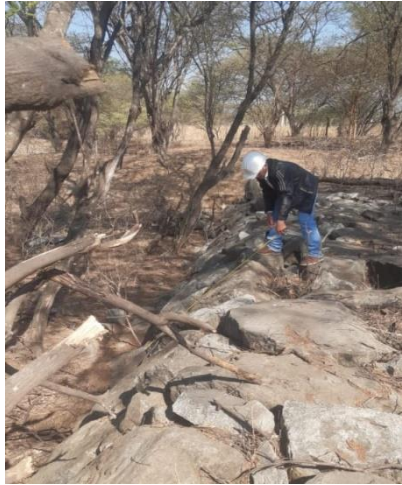
0+900 al 1+000

Desplazamiento	No hay desplazamiento. Presenta roturas en la plataforma de la base del muro, su estado es severo.
Socavación	Sufre problema en su base. Los paños no cuentan con diafragma cada metro como lo estipula la norma.
Hundimiento	No hay hundimiento
Erosión	La erosión y el empuje de relleno hará que la malla se desprenda cada vez más y posteriormente caiga toda la estructura. Por lo que podemos señalar que se encuentra en un estado regular.
Malla	
Tipo de malla	Mallas hexagonales, triple torsión, galvanizada recubierta con PVC. Con una abertura de 8 cm*10 cm.
Oxido / corrosión	Se encuentra oxidado. Se aprecia el desgaste y corrosión que tiene en la parte exterior del muro de gavión.
Rotura	Sufre rotura de malla en ciertos tramos.

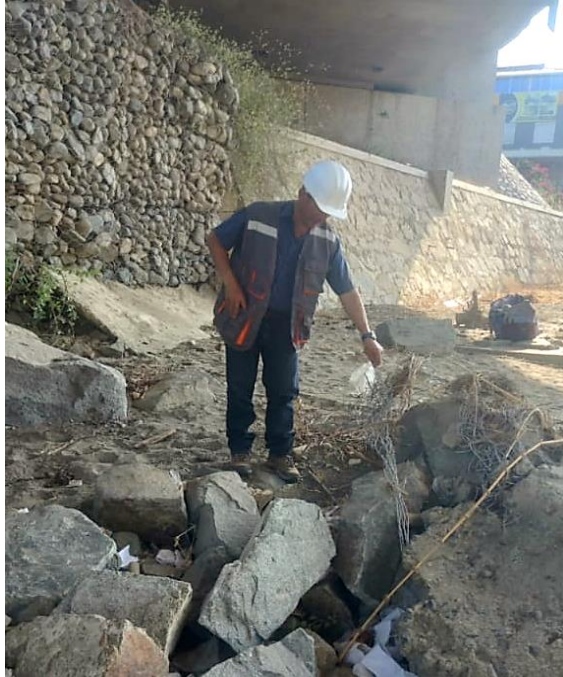
Figura 15. Prog. 0+100 se aprecia el déficit que presenta en la base del muro gavión.

(presencia de rocas grandes del río y maleza).

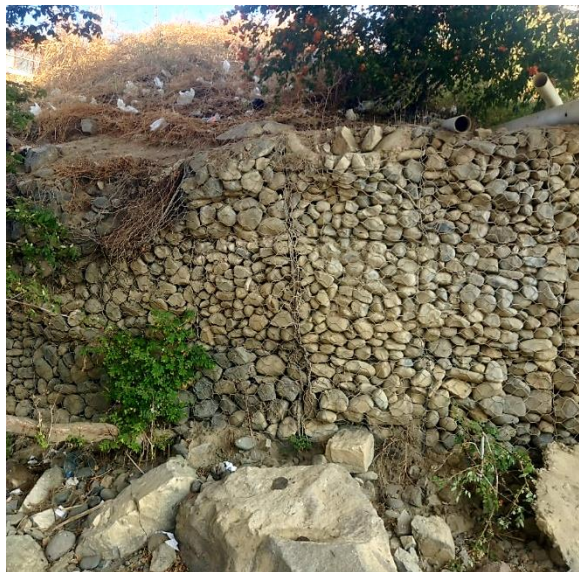
Figura 16. Prog. 0+150 se aprecia el desprendimiento de la malla y a la misma vez el desplazamiento y vegetación en la base del muro gavión.

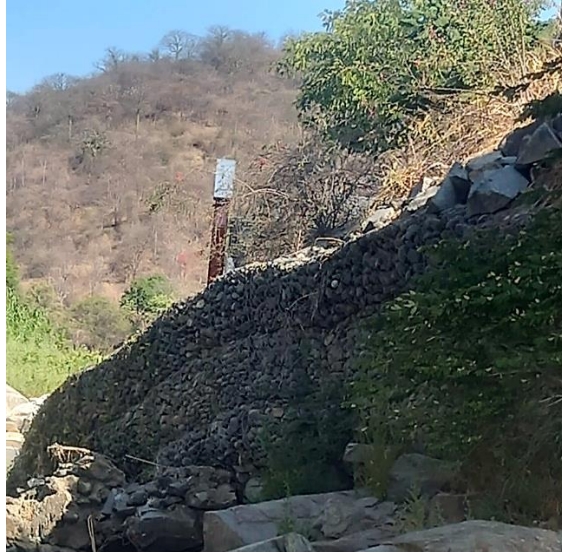
Figura 17, Prog. 0+200 se aprecia el volteo del muro de gavión.

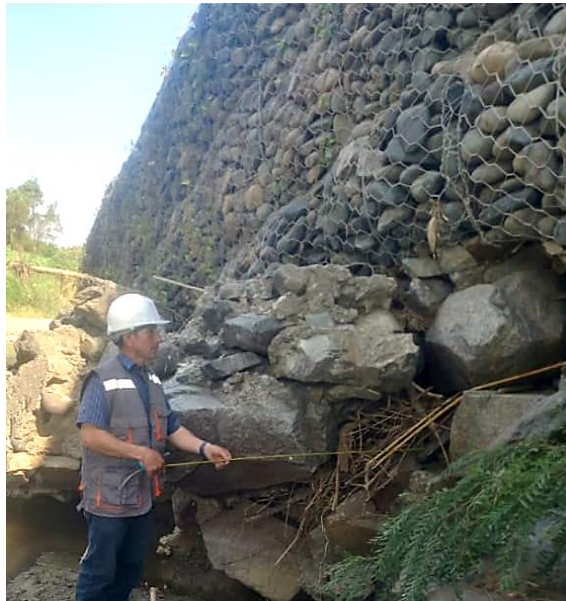
Figura 18. Prog. 0+ 300 se aprecia la presencia de rocas en la base del muro, también se aprecia el hundimiento del tercer nivel del muro de gavión.

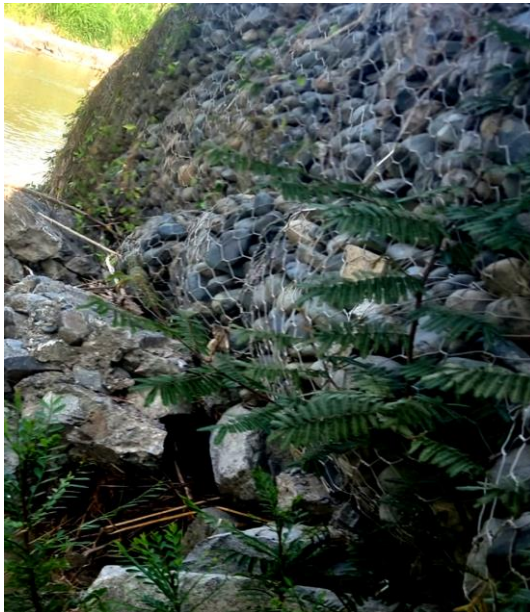
Figura 20. Prog. 0 + 550 Se aprecia el hundimiento y vegetación en el segundo nivel del muro de gavión.

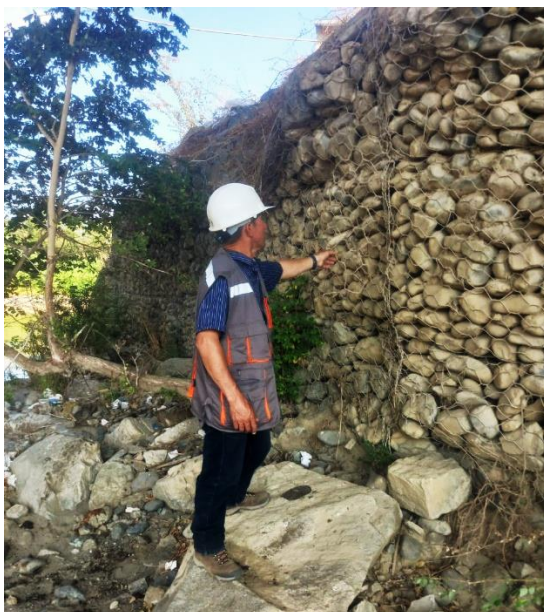
Figura 21. Prog. 0+ 700 identificando las especificaciones técnicas de la malla del muro

(Se aprecia el desgaste y corrosión que tiene el estado de la malla por ende presenta algunos desprendimientos en la parte superior del muro de gavión).

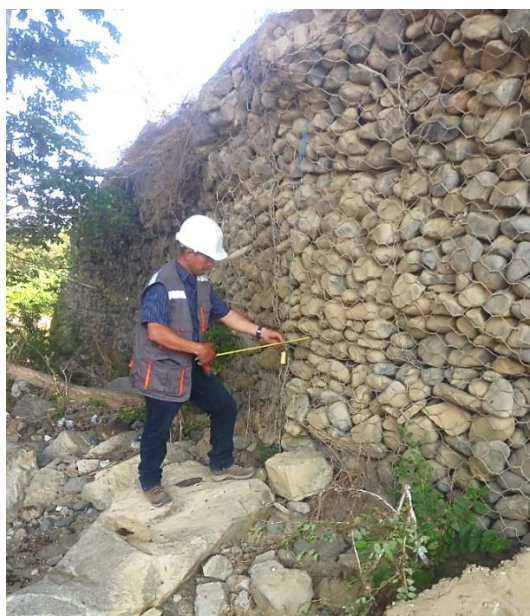
Figura 22. Prog .0 + 900 identificando el déficit de inclinación del muro gavión también se aprecia la vegetación y rocas en la base del gavión
