**UNIVERSIDAD CATÓLICA LOS ÁNGELES DE CHIMBOTE
FACULTAD DE CIENCIAS E INGENIERÍA
PROGRAMA DE ESTUDIO DE INGENIERÍA CIVIL**

**EVALUACIÓN Y MEJORAMIENTO DEL MURO DE GAVIONES PARA MEJORAR LA
DEFENSA RIBEREÑA EN LA MARGEN IZQUIERDA ENTRE LAS PROGRESIVAS
0+500 A 1+500 DEL RÍO CACHI, COMUNIDAD SAN ANTONIO DE ANTAPARCO,
DEL DISTRITO DE SAN ANTONIO DE ANTAPARCO, PROVINCIA DE ANGARAES,
DEPARTAMENTO DE HUANCVELICA - 2024**

TESIS PARA OPTAR EL TÍTULO PROFESIONAL DE INGENIERO CIVIL

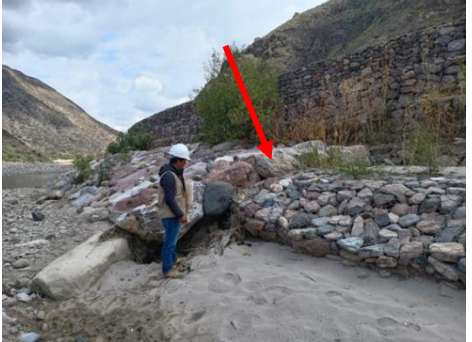
Tabla 5: Identificación puntos críticos progresiva 0+500 - 0+600

Margen izquierdo aguas arriba del puente colgante en la comunidad de San Antonio de Antaparco		
Progresiva:	Descripción de puntos críticos de la zona	fotografías
0+500 - 0+600	en este tramo se tiene los muros de gaviones en cuatro niveles de los cuales está en un buen estado solo la parte del Colchón Reno se encuentra con un poco de asentamiento y deformación

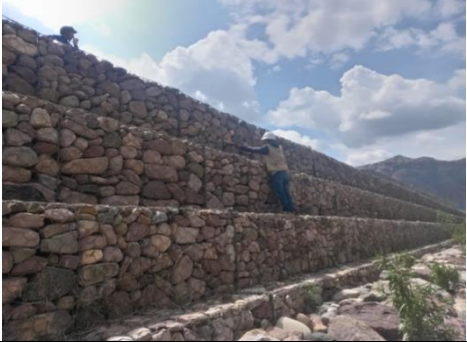
Tabla 6: Identificación puntos críticos progresiva 0+600 - 0+700

0+600 - 0+700	En este caso se encuentra en un buen estado los muros de gaviones y en este tramo se cuenta con un enrocado reforzado ya que en tiempos de la crecida del río es fuerte el impacto debido a tener un fuerte caudal

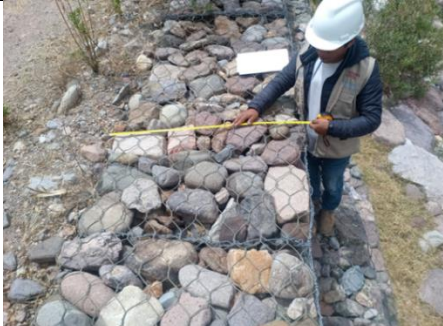
Margen izquierdo aguas arriba del puente colgante en la comunidad de San Antonio de Antaparco		
Progresiva:	Descripción de puntos críticos de la zona	fotografías
0+700 - 0+800	En este caso los muros de gaviones se encuentran en un buen estado con un reforzamiento del enrocado y poca presencia de la vegetación de baja estatura

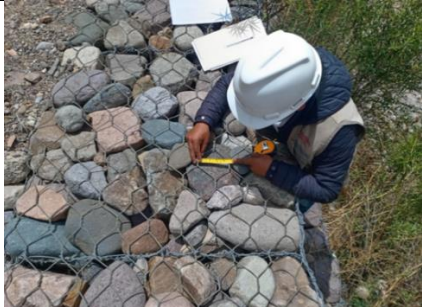
Tabla 8: Identificación puntos críticos progresiva 0+800 - 0+900

Margen izquierdo aguas arriba del puente colgante en la comunidad de San Antonio de Antaparco		
Progresiva:	Descripción de puntos críticos de la zona	fotografías
0+800 - 0+900	En este caso se el muro de gavión se encuentra en un buen estado con presencia de vegetación de baja estatura

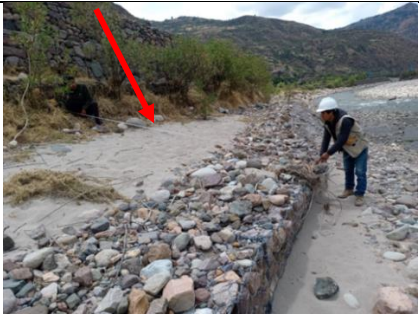
Tabla 9: Identificación puntos críticos progresiva 0+900 - 1+000

Margen izquierdo aguas arriba del puente colgante en la comunidad de San Antonio de Antaparco		
Progresiva:	Descripción de puntos críticos de la zona	fotografías
0+900 - 1+000	En esta caso el colchón reno está cubierto por la arena fina y canto rodado la cual está generando corrosión en la malla del primer nivel del muro de gaviones

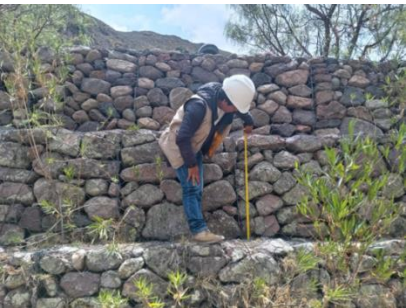
Margen izquierdo aguas arriba del puente colgante en la comunidad de San Antonio de Antaparco		
Progresiva:	Descripción de puntos críticos de la zona	fotografías
1+100 - 1+200	En este caso se tiene el muro de gavión en un buen estado las cuales estos muros de gaviones están protegidos por un enrocado para que no sea socavado por el corriente del rio

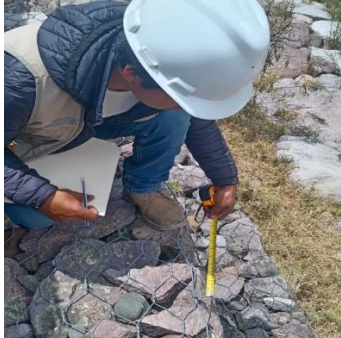
Tabla 12: Identificación puntos críticos progresiva 1+200 - 1+300

1+200 - 1+300	En este caso se tiene la presencia de la vegetación de baja estatura en el primer nivel del muro de gavión ya que en este caso se cuenta con la protección del enrocado.

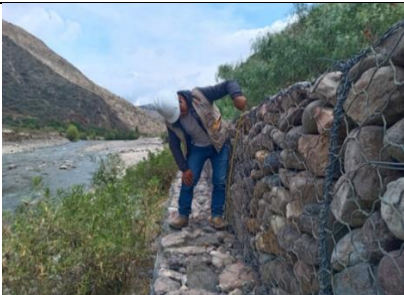
Margen izquierdo aguas arriba del puente colgante en la comunidad de San Antonio de Antaparco		
Progresiva:	Descripción de puntos críticos de la zona	fotografías
1+300 - 1+400	En esta parte del muro de gavión se encuentra vegetación de baja estatura en el primer nivel y el enrocado que se tiene como protección al muro de gavión.

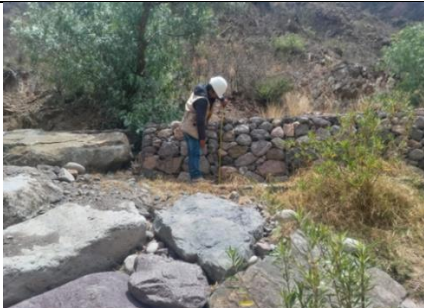
Tabla 14: Identificación puntos críticos progresiva 1+400 - 1+500

Margen izquierdo aguas arriba del puente colgante en la comunidad de San Antonio de Antaparco		
Progresiva:	Descripción de puntos críticos de la zona	fotografías
1+400 - 1+500	En este tramo se una parte cubierta por el enrocado realizado la cual solo se logra visualizar la parte superior del muro de gavión en la cual los muros de gaviones están en un buen estado

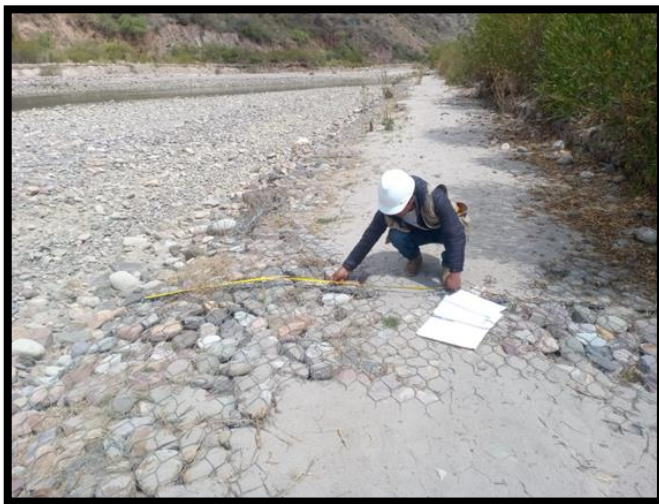
Figura 9: evaluación en la progresiva 0+500 - 0+600

Tipo de mallas	El tipo es malla hexagonal 10 X 12
Roturas de mallas	No se cuenta con roturas en las mallas
Recubrimiento de PVC	<ul style="list-style-type: none"> • En este caso los tres niveles de abajo no cuenta con recubrimiento. • El ultimo nivel del muro de gavión cuenta con recubrimiento de PVC por ser implementación
Desmante o basuras	No se tiene
Antigüedad de estructura	6 Años de antigüedad
Tipos de gavión	<ul style="list-style-type: none"> • Tipo caja es el muro de gavión • Tipo Colchón reno se tiene en la parte baja antes del muro de gavión
Medidas sobre el colchón reno	Largo = 5m Ancho = 2m Altura = 0.49 m

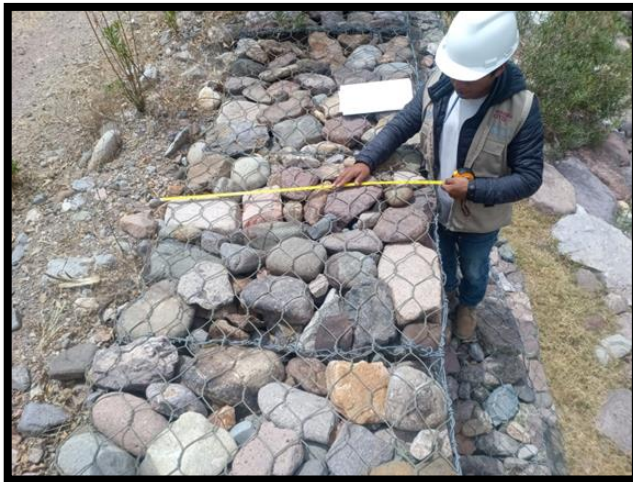
Figura 11: evaluación en la progresiva 0+700 - 0+800

Socavación	En este caso no se cuenta con socavación dentro del muro de gaviones
Tipo de relleno del gavión	El tipo de relleno es de canto rodado del río
Granulometría	Las medidas del relleno del muro de gavión son de 15 cm a más.
Corrosión de malla	En este caso no se cuenta con corrosión dentro de las mallas
Tipo de mallas	El tipo es malla hexagonal
Roturas de mallas	No se cuenta con roturas en las mallas
Recubrimiento de PVC	<ul style="list-style-type: none"> • En este caso los tres niveles de abajo no cuenta con recubrimiento. • El último nivel del muro de gavión cuenta con recubrimiento de PVC por ser implementación
Desmante o basuras	No se tiene
Antigüedad de estructura	6 Años de antigüedad
Tipos de gavión	<ul style="list-style-type: none"> • Tipo caja es el muro de gavión • Con protección del enrocado en la base la cual fue utilizado en vez del Colchón Reno
Medidas sobre el colchón reno	No se tiene se tiene

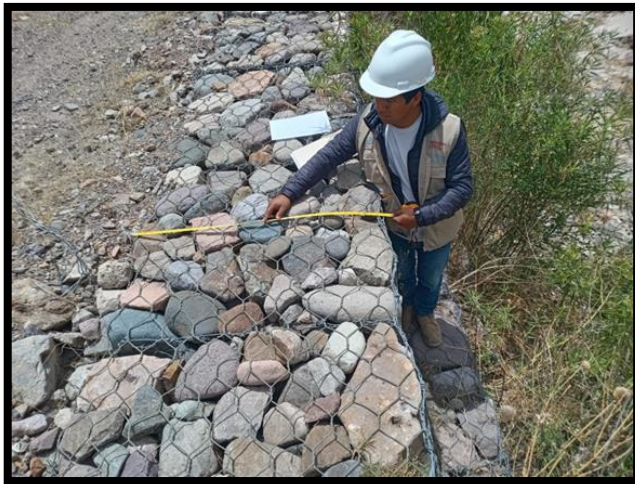
Figura 12: evaluación en la progresiva 0+800 - 0+900

Granulometría	Las medidas del relleno del muro de gavión son de 15 cm a más.
Corrosión de malla	En este caso no se cuenta con corrosión dentro de las mallas
Tipo de mallas	El tipo es malla hexagonal 10 X 12
Roturas de mallas	No se cuenta con roturas en las mallas
Recubrimiento de PVC	<ul style="list-style-type: none"> • En este caso los tres niveles de abajo no cuenta con recubrimiento. • El ultimo nivel del muro de gavión cuenta con recubrimiento de PVC por ser implementación
Desmonte o basuras	No se tiene
Antigüedad de estructura	6 Años de antigüedad
Tipos de gavión	<ul style="list-style-type: none"> • Tipo caja es el muro de gavión
Medidas sobre el colchón reno	No se tiene
Medidas del gavión tipo caja	Largo = 2m Ancho = 0.95m Altura = 0.98m
Distancia de construcción del margen del río	La distancia del margen del río es 8.10 m pero en tiempos de crecida de ríos va por el borde por tener un fuerte caudal

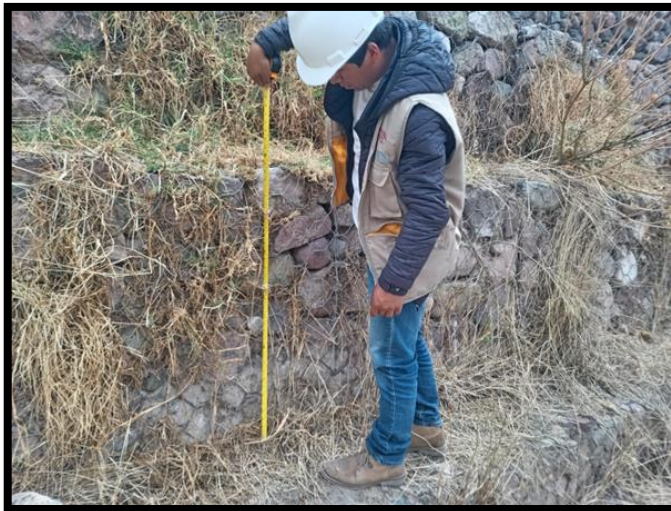
Figura 13: evaluación en la progresiva 0+900 - 1+000

Granulometría	Las medidas del relleno del muro de gavión son de 15 cm a más.
Corrosión de malla	En este caso se cuenta con la corrosión de la malla dentro del primer nivel.
Tipo de mallas	El tipo es malla hexagonal
Roturas de mallas	No se cuenta con roturas en las mallas
Recubrimiento de PVC	<ul style="list-style-type: none"> • En este caso los tres niveles de abajo no cuenta con recubrimiento. • El ultimo nivel del muro de gavión cuenta con recubrimiento de PVC por ser implementación
Desmonte o basuras	No se tiene
Antigüedad de estructura	6 Años de antigüedad
Tipos de gavión	<ul style="list-style-type: none"> • Tipo caja es el muro de gavión • Se cuenta con colchón reno para la protección del muro de gavión.
Medidas sobre el colchón reno	Largo = 5m Ancho = 2m Altura = 0.43 m
Medidas del gavión tipo caja	Largo = 2m Ancho = 1m Altura = 0.98m
Distancia de construcción del margen del rio	La distancia del margen del rio es 18.50 m hasta el inicio del muro de gavión

INTERPRETACION: en esta progresivas se tiene los gaviones en un buen estado, las cuales se tiene vegetación de bajas estaturas, el tipo de relleno es de canto rodado con las cuales son de 15 cm a más, en este caso se tiene recubrimiento de las mallas con PVC en el último nivel y los primeros niveles no contemplan con recubrimiento. El tipo de gavión es tipo caja, y el gavión se encuentra a una distancia de 18.50 m del margen del río y el tipo de malla es hexagonal de 10 X 12 cm, en este caso se tiene corrosión dentro del primer nivel del muro de gavión.

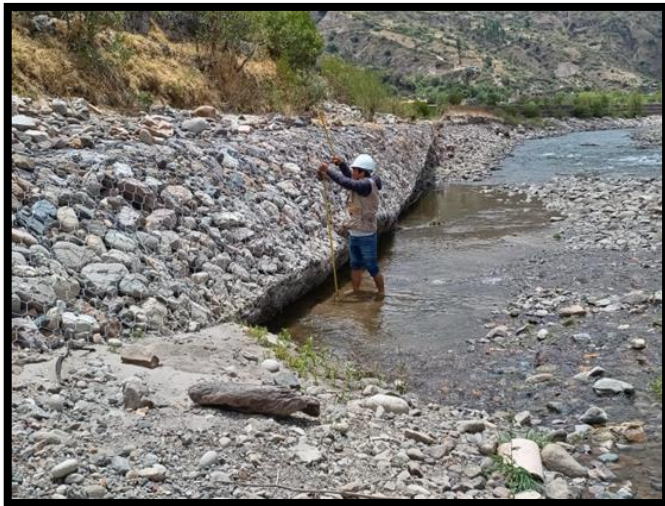
Figura 14: evaluación en la progresiva 1+000 - 1+100

Tipo de relleno del gavión	El tipo de relleno es de canto rodado del río
Granulometría	Las medidas del relleno del muro de gavión son de 15 cm a más.
Corrosión de malla	En este caso se cuenta con corrosión dentro de las mallas del colchón reno y el primer nivel del muro de gavión
Tipo de mallas	El tipo es malla hexagonal
Roturas de mallas	No se cuenta con roturas en las mallas
Recubrimiento de PVC	<ul style="list-style-type: none"> • En este caso los tres niveles de abajo no cuenta con recubrimiento. • El último nivel del muro de gavión cuenta con recubrimiento de PVC por ser implementación
Desmante o basuras	No se tiene
Antigüedad de estructura	6 Años de antigüedad
Tipos de gavión	<ul style="list-style-type: none"> • Tipo caja es el muro de gavión • Tipo Colchón reno se tiene en la parte baja antes del muro de gavión
Medidas sobre el colchón reno	Largo = 5m Ancho = 2m Altura = 0.50 m
Medidas del gavión tipo caja	Largo = 2m Ancho = 0.98m Altura = 0.99m

INTERPRETACION: en esta progresivas se tiene los gaviones en un buen estado, las cuales se tiene vegetación de bajas estaturas, el tipo de relleno es de canto rodado con las cuales son de 15 cm a más, en este caso se tiene recubrimiento de las mallas con PVC en el último nivel y los primeros niveles no contemplan con recubrimiento. El tipo de gavión es tipo caja, y el gavión se encuentra a una distancia de 4.70 m del margen del rio y el tipo de malla es hexagonal de 10 X 12 cm, en este caso se tiene corrosión dentro del primer nivel del muro de gavión y el colchón reno debido a la presencia del agua y la arena que se tiene.

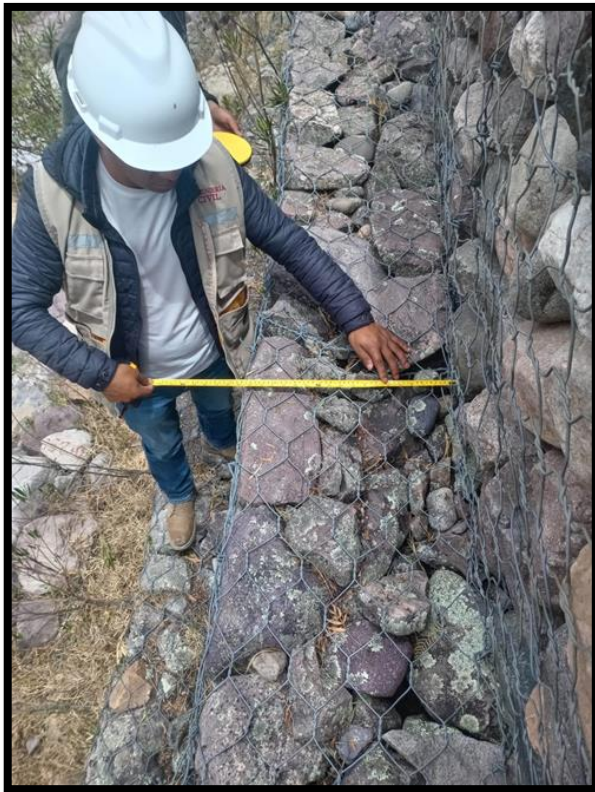
Figura 15: evaluación en la progresiva 1+100 - 1+200

Tipo de relleno del gavión	El tipo de relleno es de canto rodado del río
Granulometría	Las medidas del relleno del muro de gavión son de 15 cm a más.
Corrosión de malla	En este caso no se cuenta con corrosión dentro de las mallas
Tipo de mallas	El tipo es malla hexagonal
Roturas de mallas	No se cuenta con roturas en las mallas
Recubrimiento de PVC	<ul style="list-style-type: none"> • En este caso los tres niveles de abajo no cuenta con recubrimiento. • El último nivel del muro de gavión cuenta con recubrimiento de PVC por ser implementación
Desmonte o basuras	No se tiene
Antigüedad de estructura	6 Años de antigüedad
Tipos de gavión	<ul style="list-style-type: none"> • Tipo caja es el muro de gavión
Medidas sobre el colchón reno	No se tiene
Medidas del gavión tipo caja	Largo = 2m Ancho = 0.95m Altura = 1m
Distancia de construcción del margen del río	La distancia del margen del río es 8.10 m pero en tiempos de crecida de ríos va por el borde por tener un fuerte caudal

INTERPRETACION: en esta progresivas se tiene los gaviones en un buen estado, las cuales se tiene vegetación de bajas estaturas, el tipo de relleno es de canto rodado con las cuales son de 15 cm a más, en este caso se tiene recubrimiento de las mallas con PVC en el último nivel y los primeros niveles no contemplan con recubrimiento. El tipo de gavión es tipo caja, y el gavión se encuentra a una distancia de 8.10 m del margen del rio y el tipo de malla es hexagonal de 10 X 12 cm, en este caso no se tiene corrosión dentro del gavio, en este caso se tiene enrocado en vez del colchón reno para la protección del muro de gaviones.

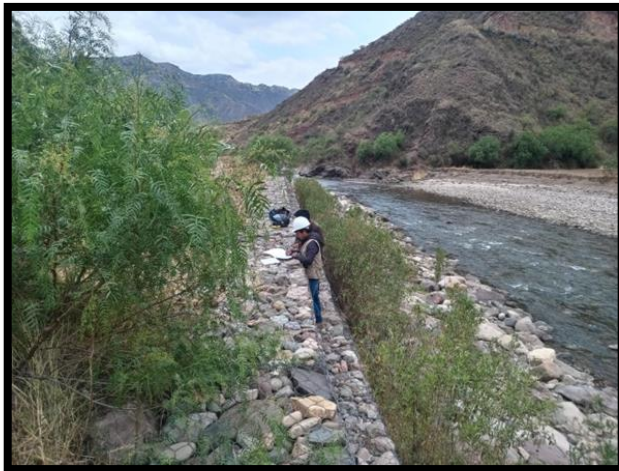
Figura 16: evaluación en la progresiva 1+200 - 1+300

INTERPRETACION: en esta progresivas se tiene los gaviones en un buen estado, las cuales se tiene vegetación de bajas estaturas, el tipo de relleno es de canto rodado con las cuales son de 15 cm a más, en este caso se tiene recubrimiento de las mallas con PVC en el último nivel y los primeros niveles no contemplan con recubrimiento. El tipo de gavión es tipo caja, y el gavión se encuentra a una distancia de 9.30 m del margen del río y el tipo de malla es hexagonal de 10 X 12 cm, en este caso no se tiene corrosión dentro del gavio, en este caso se tiene enrocado en vez del colchón reno para la protección del muro de gaviones.

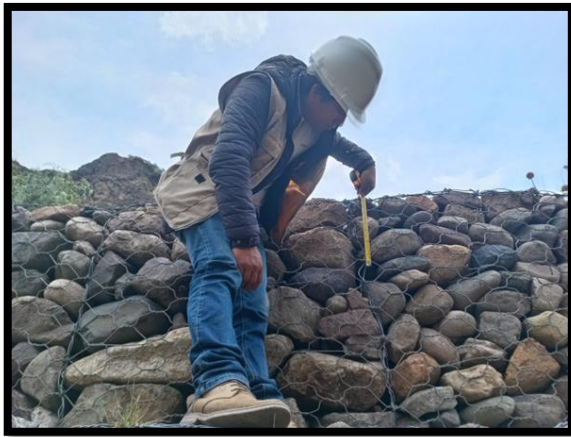
Figura 17: evaluación en la progresiva 1+300 - 1+400

Tipo de relleno del gavión	El tipo de relleno es de canto rodado del río
Granulometría	Las medidas del relleno del muro de gavión son de 15 cm a más.
Corrosión de malla	En este caso no se cuenta con corrosión dentro de las mallas
Tipo de mallas	El tipo es malla hexagonal
Roturas de mallas	No se cuenta con roturas en las mallas
Recubrimiento de PVC	<ul style="list-style-type: none"> • En este caso los tres niveles de abajo no cuenta con recubrimiento. • El último nivel del muro de gavión cuenta con recubrimiento de PVC por ser implementación
Desmonte o basuras	No se tiene
Antigüedad de estructura	6 Años de antigüedad
Tipos de gavión	<ul style="list-style-type: none"> • Tipo caja es el muro de gavión
Medidas sobre el colchón reno	No se tiene
Medidas del gavión tipo caja	Largo = 2m Ancho = 0.99m Altura = 0.98m
Distancia de construcción del margen del río	La distancia del margen del río es 7 m pero en tiempos de crecida de ríos va por el borde por tener un fuerte caudal

INTERPRETACION: en esta progresivas se tiene los gaviones en un buen estado, las cuales se tiene vegetación de bajas estaturas, el tipo de relleno es de canto rodado con las cuales son de 15 cm a más, en este caso se tiene recubrimiento de las mallas con PVC en el último nivel y los primeros niveles no contemplan con recubrimiento. El tipo de gavión es tipo caja, y el gavión se encuentra a una distancia de 7 m del margen del río y el tipo de malla es hexagonal de 10 X 12 cm, en este caso no se tiene corrosión dentro del gavio, en este caso se tiene enrocado en vez del colchón reno para la protección del muro de gaviones.

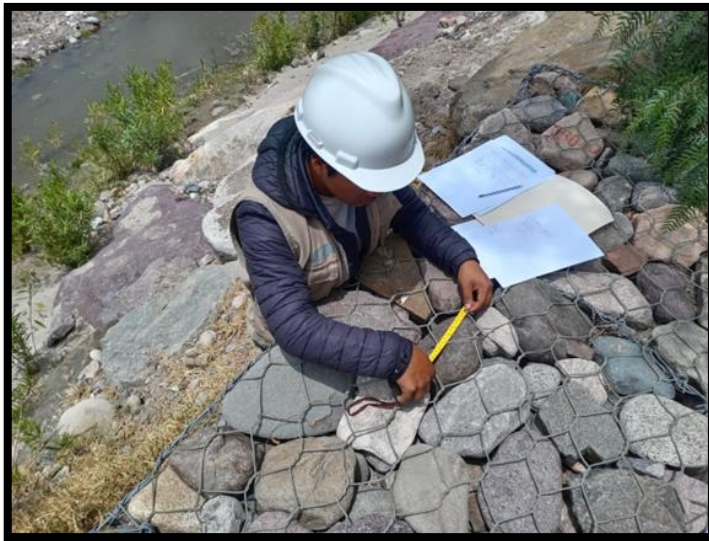
Figura 18: evaluación en la progresiva 1+400 - 1+500

Tipo de relleno del gavión	El tipo de relleno es de canto rodado del rio
Granulometría	Las medidas del relleno del muro de gavión son de 15 cm a más.
Corrosión de malla	En este caso no se cuenta con corrosión dentro de las mallas
Tipo de mallas	El tipo es malla hexagonal
Roturas de mallas	No se cuenta con roturas en las mallas
Recubrimiento de PVC	<ul style="list-style-type: none"> • En este caso los tres niveles de abajo no cuenta con recubrimiento. • El ultimo nivel del muro de gavión cuenta con recubrimiento de PVC por ser implementación
Desmante o basuras	No se tiene
Antigüedad de estructura	6 Años de antigüedad
Tipos de gavión	<ul style="list-style-type: none"> • Tipo caja es el muro de gavión
Medidas sobre el colchón reno	No se tiene
Medidas del gavión tipo caja	Largo = 1.98m Ancho = 1m Altura = 0.98m
Distancia de construcción del margen del rio	La distancia del margen del rio es 18.90 m pero en tiempos de crecida de ríos va por el borde por tener un fuerte caudal

INTERPRETACION: en esta progresivas se tiene los gaviones en un buen estado, las cuales se tiene vegetación de bajas estaturas, el tipo de relleno es de canto rodado con las cuales son de 15 cm a más, en este caso se tiene recubrimiento de las mallas con PVC en el último nivel y los primeros niveles no contemplan con recubrimiento. El tipo de gavión es tipo caja, y el gavión se encuentra a una distancia de 18.90 m del margen del río y el tipo de malla es hexagonal de 10 X 12 cm, en este caso no se tiene corrosión dentro del gavio, en este caso se tiene enrocado en vez del colchón reno para la protección del muro de gaviones.

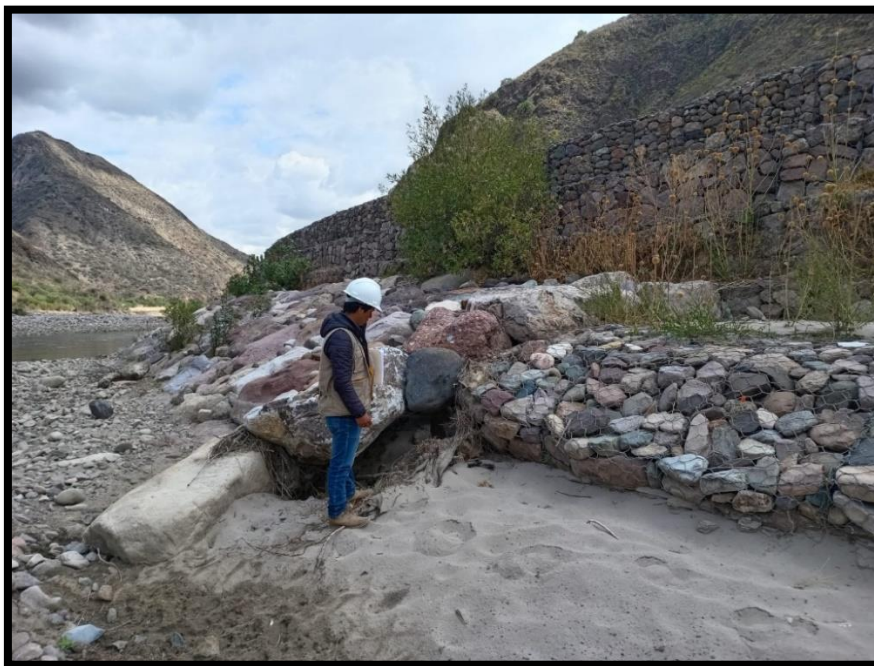
Figura 41: evaluación de la socavación del Colchón Reno
