**UNIVERSIDAD CATÓLICA LOS ÁNGELES DE CHIMBOTE
FACULTAD DE CIENCIAS E INGENIERÍA
PROGRAMA DE ESTUDIO DE INGENIERÍA CIVIL**

**EVALUACIÓN DEL MURO DE GAVIONES, PARA MEJORAR LA DEFENSA RIBEREÑA
EN LA MARGEN DERECHA DEL RÍO AGUAYTÍA, ENTRE LAS PROGRESIVAS 0+600
A 1+600, C.P. 3 DE OCTUBRE, DISTRITO DE PADRE ABAD, PROVINCIA DE PADRE
ABAD, REGIÓN UCAYALI - 2024**

TESIS PARA OPTAR EL TÍTULO PROFESIONAL DE INGENIERO CIVIL

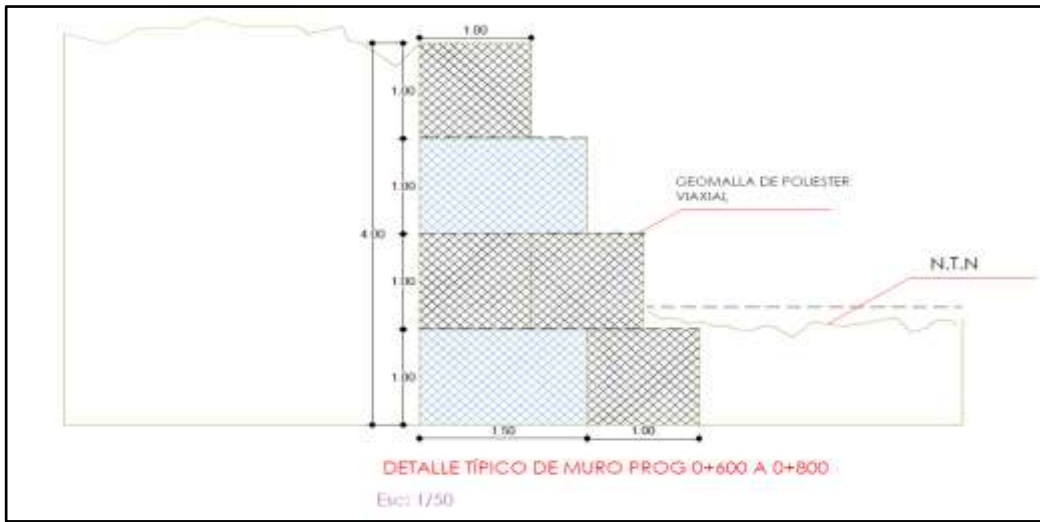
Estado regular.
	Fallas y patologías	El crecimiento de árboles por exceso de vegetación está causando las rupturas de malla encontradas, además los agentes agresivos y la intemperie impactan de manera negativa en el revestimiento metálico.

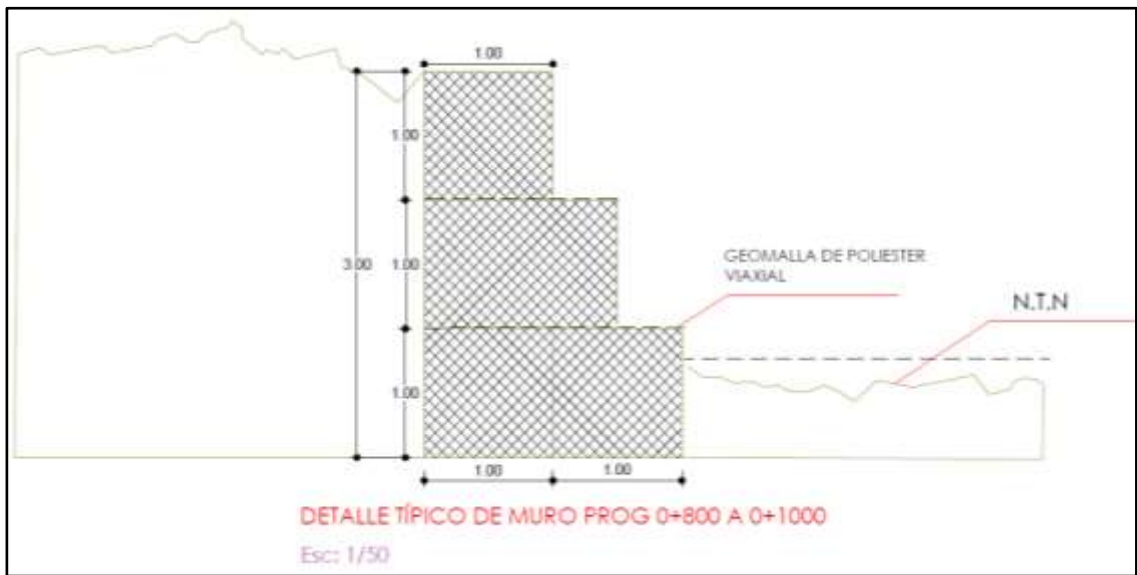
Durante la inspección se observó pequeñas rasgaduras en 4 puntos del tramo. Estado regular.
	Fallas y patologías	En eta progresiva el daño inducido ha sido por parte de la población aledaña. Que ha cortado mallas y extraído el relleno de las cajas del muro de gavión. Además de mínima presencia de vegetación.

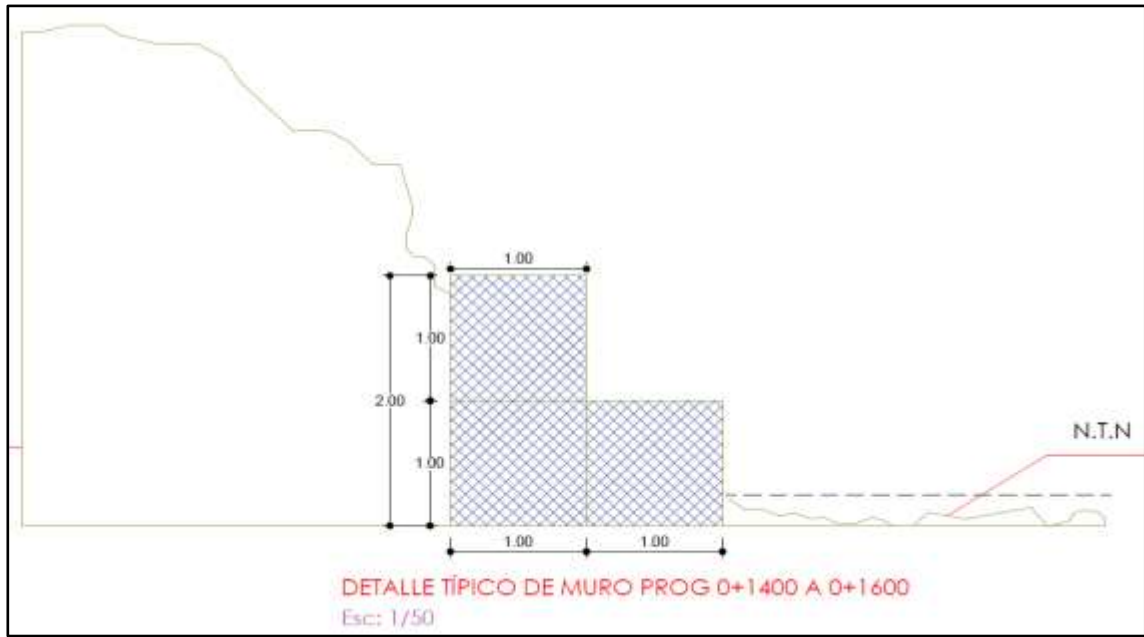
piedra chancada tiene puntas que al contacto con la malla causan punzonamiento, Estado malo.
	Geotextil	No se visualizó ningún tipo de geo sintético en este tramo.
	Fallas y patologías	Se observó proceso erosivo en 46 ml a lo largo de la progresiva, en la base del muro. Además, el crecimiento de árboles ha roto la malla en distintos puntos, por exceso de vegetación.

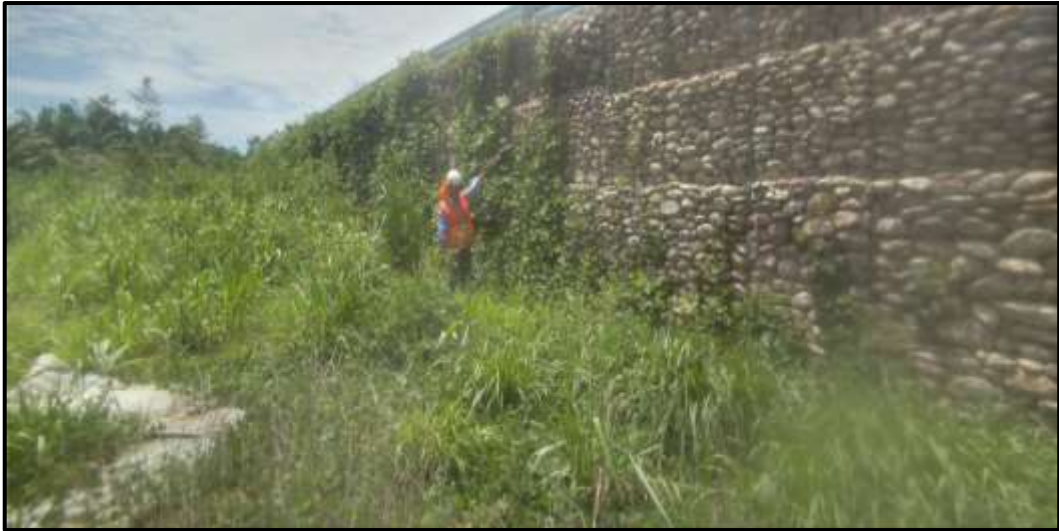
Figura 19: Progresiva 0+600 a 0+700

En este tramo se pudo observar exceso de vegetación sobre el muro de gaviones

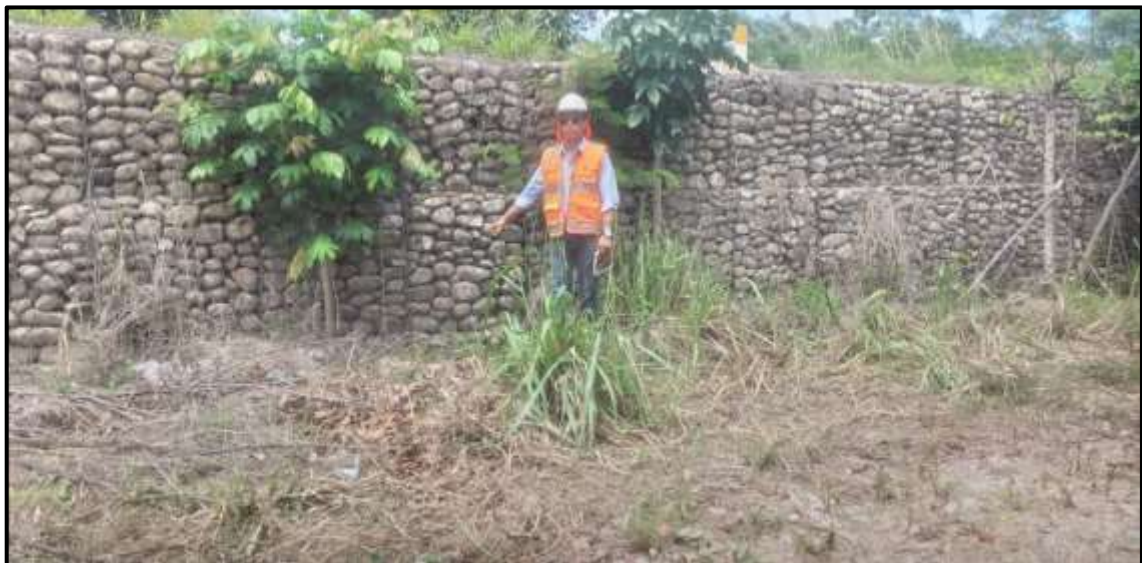
Figura 22: Progresiva 0+900 a 0+1000

El crecimiento de árboles causa rotura de malla y abrasión de la caja de gaviones

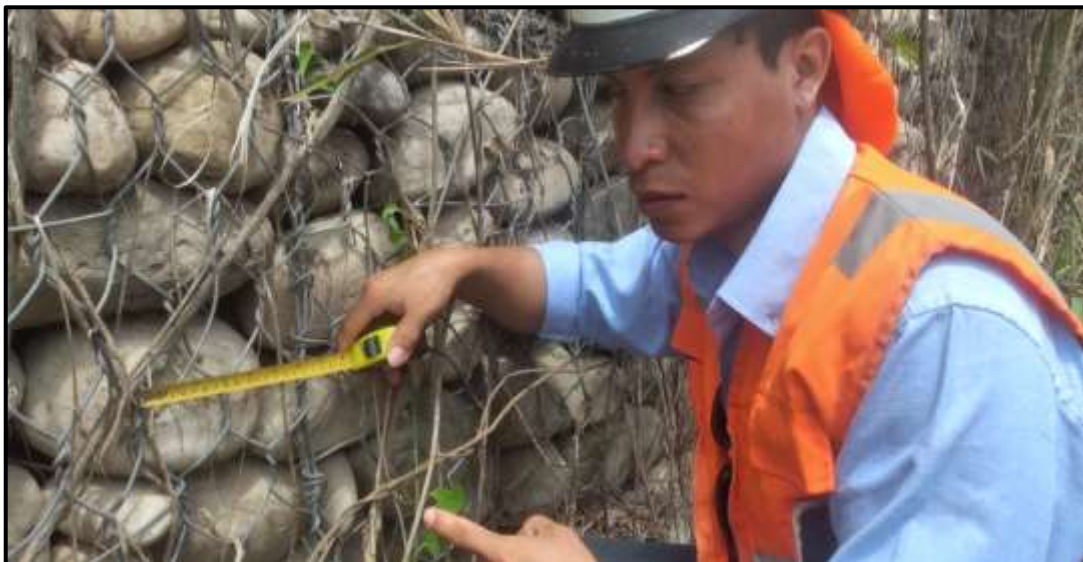
Figura 24: Material de relleno dentro de las cajas del muro de gaviones oscila entre 7" y 8" de diámetro.

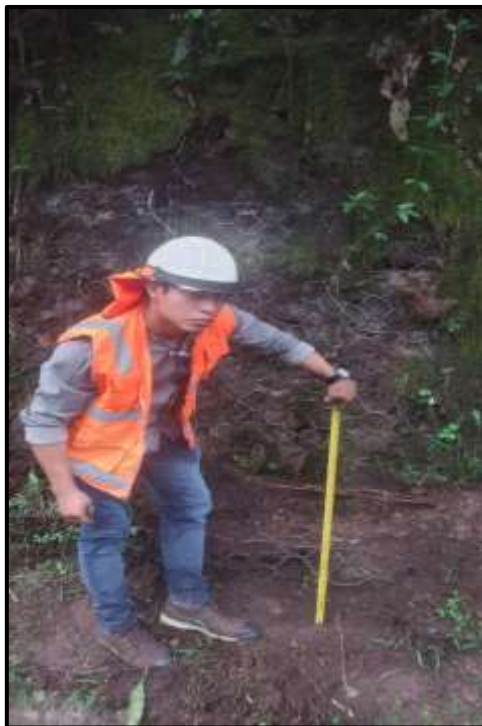
Figura 26: Progresiva 0+1100 a 0+1200 la base del muro ha sufrido deformaciones, además de ruptura de malla.

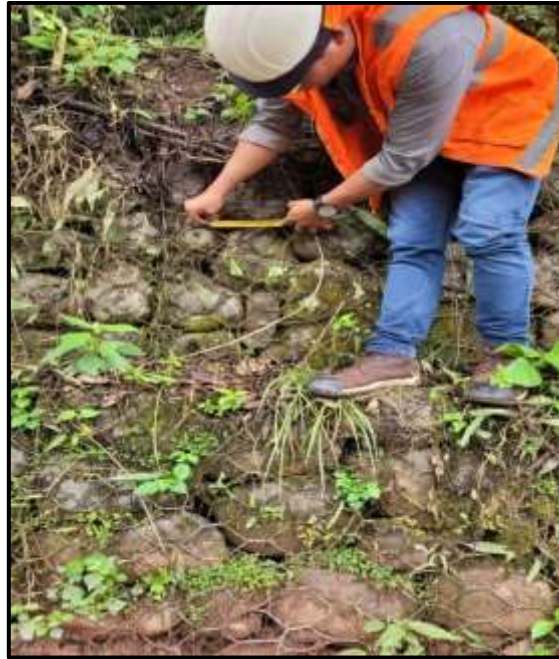
Figura 27: Progresiva 0+1200 a 0+1300

La abertura de la malla hexagonal es de 10cm x 12 cm, se observó que, a pesar del recubrimiento de PVC, la malla está deteriorada y rota en gran parte por efecto de la naturaleza y la antigüedad.

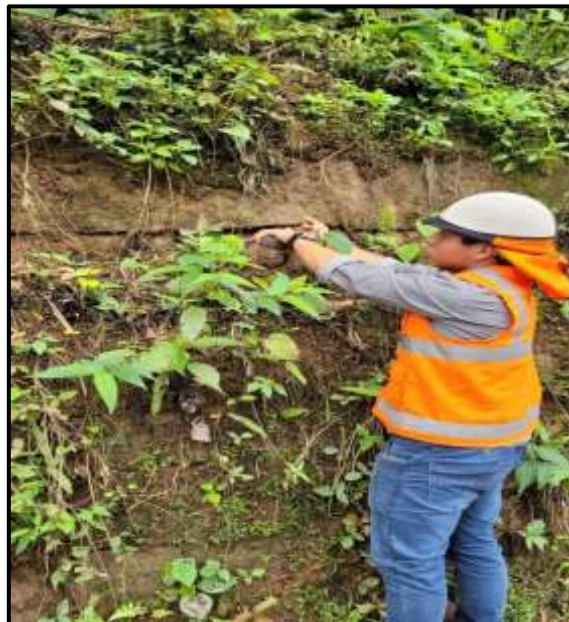
Figura 28: Progresiva 0+1300 a 0+1400

8	0+1300 a 0+1400	En la evaluación de este tramo, se observó que el geotextil está roto y rasgado en gran parte, además de que la malla galvanizada tiene el recubrimiento de PVC nulo o inexistente por el deterioro en el 77 ml del tramo. El resto del tramo el recubrimiento está totalmente agrietado, con escoriaciones y cambios de color. Se encontró ruptura de malla en varios puntos, esto ha hecho que se salga el material de relleno y se deforme el muro de gaviones en gran parte a lo largo de esta progresiva.

Se puede observar que el geotextil colocado a lo largo de este tramo está deteriorado y roto por la agresividad del clima

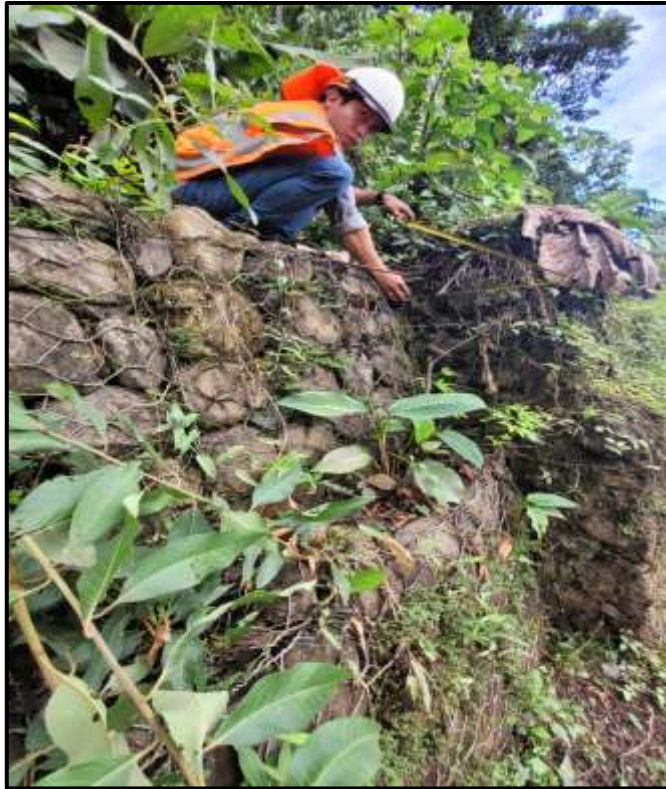
Figura 29: Progresiva 0+1400 a 0+1500

En la imagen se observa deformación de una parte del muro de gaviones por efectos de empuje del terreno (58 cm de desface).

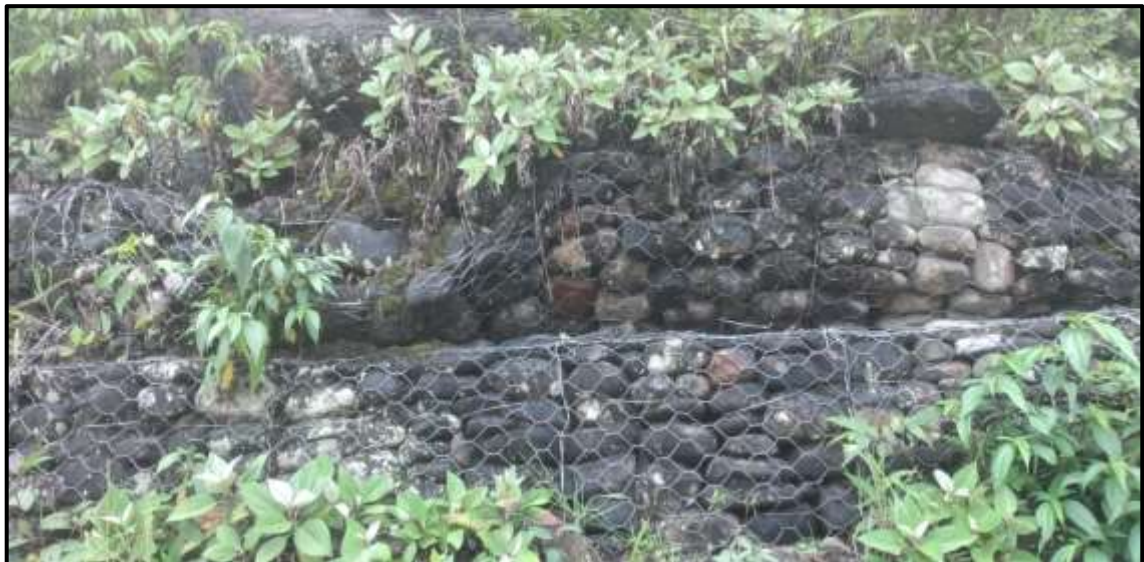
Figura 30: Progresiva 0+1400 a 0+1500 se puede observar la deformación del muro en algunos puntos del tramo, esto, a causa del desprendimiento y caída de rocas de parte del cerro colindante sobre el muro

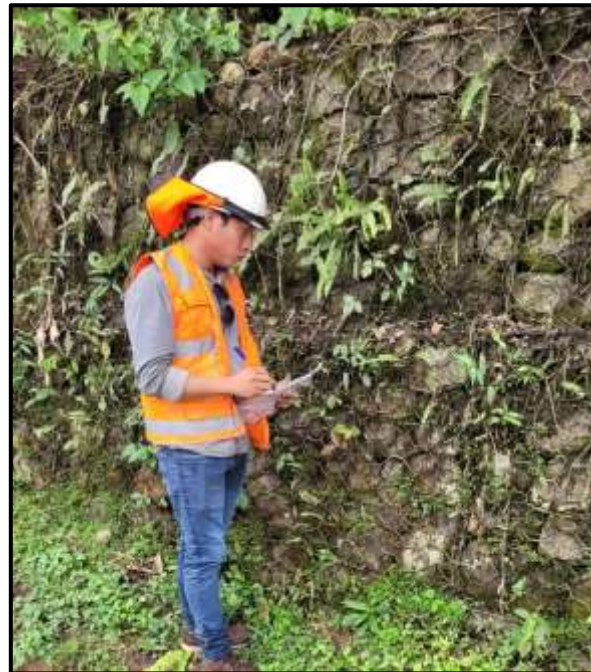
Figura 32: Progresiva 0+1500 a 0+1600 El material de relleno en este tramo es canto rodado con piedra chancada en diversas cantidades

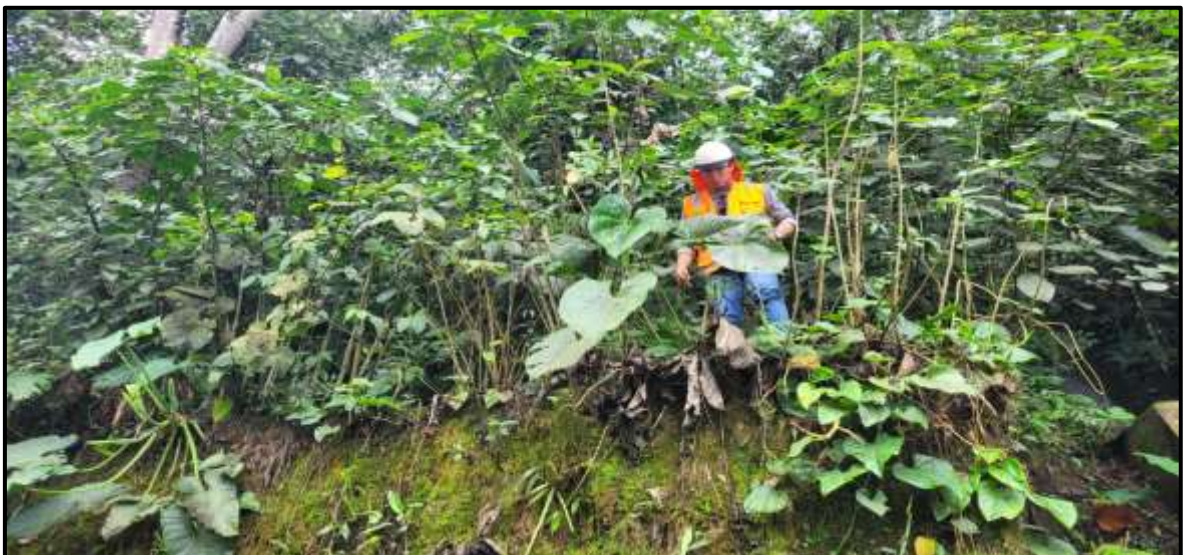
Figura 34: Progresiva 0+1500 a 0+1600 a lo largo de esta progresiva, se observó abundante vegetación en el 60% del tramo.
