**UNIVERSIDAD CATÓLICA LOS ÁNGELES DE CHIMBOTE
FACULTAD DE HUMANIDADES, CIENCIAS Y SALUD
PROGRAMA DE ESTUDIO DE INGENIERÍA CIVIL**

**EVALUACIÓN DEL MURO DE GAVIONES PARA MEJORAR LA DEFENSA RIBEREÑA
DEL MARGEN IZQUIERDO PROGRESIVA 5+000 A 6+000 DEL RÍO PUSMALCA,
CASERÍO DE CHANRO Y PIEDRA AZUL, DISTRITO DE SAN MIGUEL DE EL FAIQUE,
PROVINCIA DE HUANCABAMBA, DEPARTAMENTO DE PIURA - 2025**

TESIS PARA OPTAR EL TÍTULO PROFESIONAL DE INGENIERA CIVIL

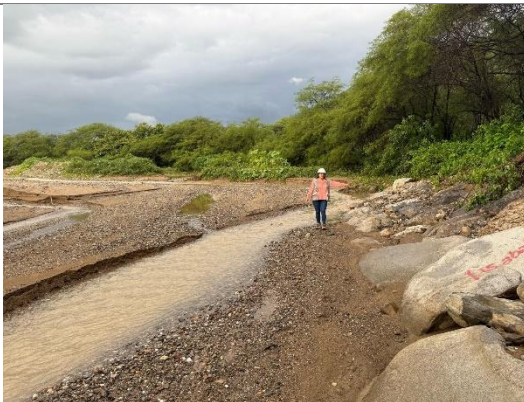
Progresiva		Descripción de la zona vulnerable	Foto de la zona
Inicio	Final		
5+000	5+050	<p>a) Presencia de cárcavas y surcos de erosión Se observa formación de canales de erosión en el terreno arenoso y sin compactar, lo que indica pérdida de suelo por escorrentía. Esta situación facilita el desborde durante eventos de lluvia intensa o crecida del río.</p> <p>b) Falta de estructura de protección ribereña El margen izquierdo carece de muros de contención o estructuras de defensa ribereña como gaviones o enrocados. Esta ausencia expone directamente el terreno al impacto del caudal.</p> <p>c) Vegetación dispersa y baja densidad de cobertura La cobertura vegetal es limitada en ciertas zonas, lo que reduce la capacidad del terreno para resistir la acción erosiva del agua. Esto favorece procesos de deslizamiento y socavación durante eventos extremos.</p> <p>d) Acumulación de sedimentos y rocas sueltas Hay evidencia de sedimentos y materiales sueltos cerca del borde del cauce, lo que puede generar taponamientos y redireccionamientos súbitos del flujo, aumentando el riesgo de desborde hacia terrenos aledaños.</p> <p>e) Nivel bajo del terreno respecto al cauce Algunas áreas del margen izquierdo se encuentran a un nivel similar o incluso</p>

más bajo que el cauce activo. Esto incrementa la posibilidad de que el agua se desborde hacia esas zonas en caso de crecida.

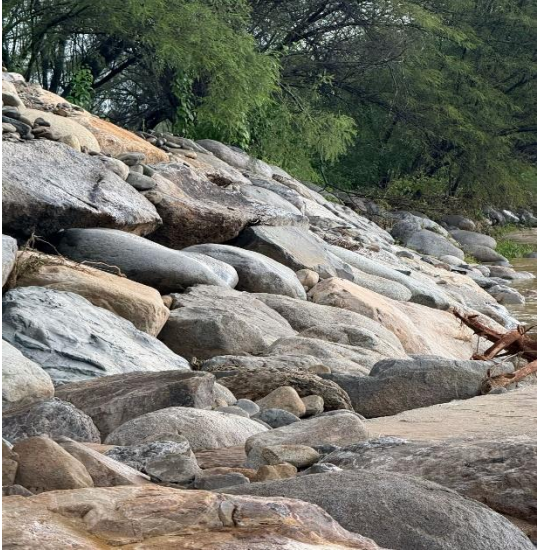
Progresiva		Descripción de la zona vulnerable	Foto de la zona
Inicio	Final		
5+050	5+100	<p>a) Desalineación o desplazamiento de rocas Algunas rocas presentan signos de desplazamiento o asentamiento desigual. Esto puede deberse a la acción del agua durante crecidas, lo que reduce la efectividad del enrocado como barrera de contención.</p> <p>b) Ausencia de geotextil o estructura de refuerzo interna visible No se observa evidencia de uso de malla metálica, gaviones o geotextiles que aseguren la estabilidad del enrocado, lo cual podría permitir filtraciones o erosión interna (socavación del pie del talud).</p> <p>c) Presencia de materiales sueltos y desuniformes en la base En la parte inferior se notan rocas pequeñas y sueltas, que podrían ser arrastradas con facilidad, comprometiendo la estabilidad del talud ante un aumento del caudal.</p> <p>d) Vegetación cercana no controlada La vegetación arbustiva y los árboles al borde del margen podrían debilitar la estructura si sus raíces desestabilizan las rocas o si generan acumulación de residuos que desvíen el flujo del río.</p> <p>e) Posible socavación en la base del enrocado Aunque no se ve claramente en la imagen, la pendiente del enrocado y la cercanía al cauce indican una posible vulnerabilidad en la base, que es una zona crítica donde suele iniciarse la socavación por corrientes intensas.</p>

5+050	5+100	Izquierdo	El muro de gavión presenta deterioro progresivo que reduce su funcionalidad como estructura de defensa ribereña. El desplazamiento de rocas y la presencia de asentamientos desiguales reflejan una pérdida de integridad superficial, producto de la fuerza hidráulica en eventos de crecida. La base del muro, conformada por materiales sueltos y de menor granulometría, se encuentra expuesta a la remoción por arrastre, favoreciendo la inestabilidad del talud y acelerando los procesos de erosión lateral. Esta situación compromete no solo la contención del cauce, sino también la protección del terreno aledaño.	<ul style="list-style-type: none"> ❖ Falta de elementos estructurales clave: <ul style="list-style-type: none"> - No se han colocado geotextiles. - Ausencia de anclajes. - Falta de refuerzos internos. ❖ Consecuencias de estas omisiones: <ul style="list-style-type: none"> - Facilitación de filtraciones. - Socavaciones internas desde la base del muro. - Debilitamiento progresivo de la estructura. ❖ Presencia de vegetación no controlada: <ul style="list-style-type: none"> - Las raíces pueden desarticular el entramado de rocas. - Posible obstrucción del flujo con residuos vegetales. ❖ Condiciones geomorfológicas adversas: <ul style="list-style-type: none"> - Pendiente pronunciada. - Proximidad directa al cauce del río. ❖ Riesgo estructural crítico: <ul style="list-style-type: none"> - Incremento de la socavación basal. - Posibilidad de colapso parcial o total del gavión durante caudales elevados.

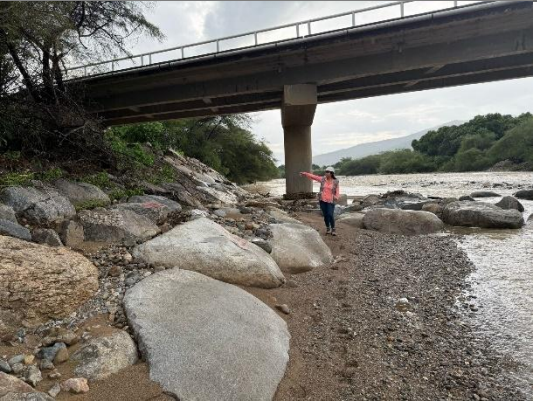
Tabla 4: Zona vulnerable 5+100 a 5+150

Progresiva		Descripción de la zona vulnerable	Foto de la zona
Inicio	Final		
5+100	5+150	<p>a) Depresiones y cárcavas en el terreno natural Se observan formaciones irregulares y surcos profundos en la superficie del terreno, originadas por escorrentías. Estas depresiones pueden actuar como canales de desborde en época de lluvias intensas, facilitando el ingreso del agua hacia áreas laterales.</p> <p>b) Ausencia de obras de defensa ribereña El margen izquierdo no presenta estructuras de protección como gaviones, muros de contención o enrocados, dejando el suelo expuesto a la acción directa del caudal. Esto incrementa significativamente el riesgo de erosión lateral y posterior desbordamiento.</p> <p>c) Cercanía de la vegetación al cauce Aunque la vegetación puede estabilizar los suelos en ciertas condiciones, en este caso, su ubicación inmediata al borde del cauce puede obstruir el flujo y generar desvíos del agua, aumentando el riesgo de desborde en zonas bajas.</p> <p>d) Acumulación de sedimentos y falta de canal definido La zona muestra una acumulación irregular de sedimentos y un cauce poco definido, lo que indica que durante una crecida el flujo puede cambiar de dirección abruptamente, invadiendo zonas no previstas.</p> <p>e) Nivel bajo del terreno respecto al nivel del agua El margen izquierdo se encuentra a un nivel bajo en comparación con el canal de agua que se observa al centro. Esto lo convierte en un punto vulnerable ante cualquier aumento repentino del caudal.</p>

5+100	5+150	Izquierdo	El muro de gavión presenta una situación funcional comprometida, derivada tanto de la ausencia de estructuras complementarias de defensa ribereña como del deterioro del entorno inmediato. Las cárcavas y depresiones visibles en el terreno natural reflejan procesos erosivos activos que debilitan el soporte del gavión y pueden actuar como vías de	<ul style="list-style-type: none"> ❖ Falta de integración estructural: <ul style="list-style-type: none"> - El gavión no está complementado con otras soluciones de estabilización. - Está expuesto a esfuerzos hidráulicos sin respaldo estructural. ❖ Ausencia de elementos de refuerzo: <ul style="list-style-type: none"> - No cuenta con un sistema de anclaje profundo. - No se han implementado enrocados como soporte adicional. ❖ Factores ambientales y topográficos adversos:

5+100	5+150	En este segmento se realizará la reparación de fisuras menores que han aparecido en el muro de gaviones. Además, se eliminará la vegetación invasiva que interfiere en el drenaje del agua. Este trabajo se enfoca en corregir pequeños desperfectos que, a largo plazo, podrían comprometer la efectividad de la defensa ribereña. El costo total de la reparación será de 4,385.09 .
5+150	5+200	En este tramo se realizará un refuerzo estructural adicional del muro, integrando un sistema de drenaje más eficiente para garantizar que el agua fluya correctamente y no cause daños a la estructura. Se procederá a estabilizar el margen con vegetación perenne, lo que contribuye a la fijación del terreno y la prevención de erosión. Este tramo es clave debido a su proximidad al cauce y su vulnerabilidad a las crecidas. El costo de esta intervención es de 28,431.33 .
5+200	5+250	En esta zona se intervendrá para reparar las áreas erosionadas y aumentar la estabilidad estructural mediante la integración de geotextiles. Estos materiales ayudarán a mantener el muro de gaviones firme, incluso en condiciones de lluvias intensas y fuertes crecidas. La intervención también incluye la compactación del terreno circundante para evitar movimientos de tierra que pudieran comprometer la defensa ribereña. El costo de este trabajo es 12,647.44 .

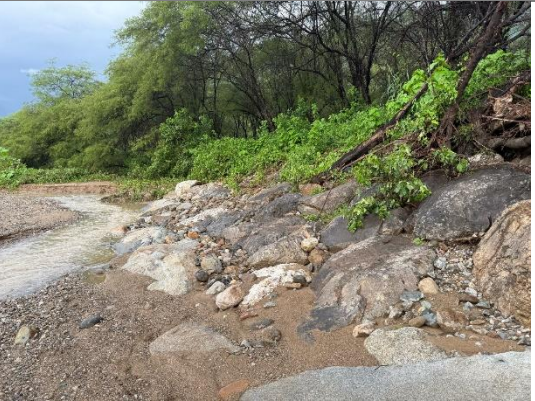
Tabla 5: Zona vulnerable 5+150 a 5+200

Progresiva		Descripción de la zona vulnerable	Foto de la zona
Inicio	Final		
5+150	5+200	<p>a) Área plana y baja junto al cauce:</p> <p>parte media izquierda de la imagen):Se nota una zona de baja elevación cercana al cauce que podría facilitar el desborde en caso de incremento del caudal. La ausencia de estructuras de contención (como gaviones o muros de protección) en esa zona la hace más vulnerable.</p>

<p>b) Material suelto y sedimentos finos:</p> <p>La superficie está formada principalmente por arena y gravas sueltas, lo que es típico de áreas con baja resistencia a la erosión hídrica. En eventos de lluvias intensas, el agua puede fácilmente socavar y desplazar estos materiales.</p>	
		<p>c) Vegetación escasa junto al borde del cauce:</p> <p>Aunque hay vegetación densa más al fondo, en la orilla inmediata del cauce no hay raíces profundas ni vegetación que sirva como anclaje o refuerzo natural. Esto aumenta la susceptibilidad al colapso de los márgenes durante el paso de agua con mayor velocidad o volumen.</p>

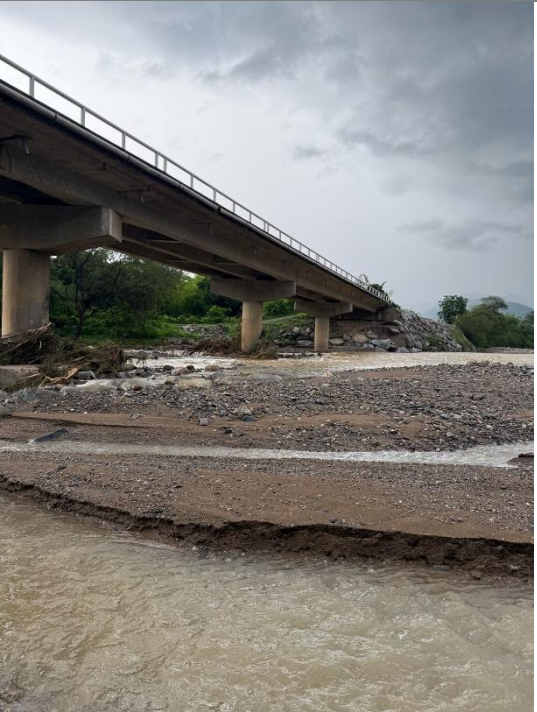
Progresiva		Descripción de la zona vulnerable	Foto de la zona
Inicio	Final		
5+200	5+250	<p>a) Erosión activa en la ribera baja:</p> <ul style="list-style-type: none"> • En primer plano se observa un borde claramente socavado, con una diferencia de nivel entre la superficie y el agua. • Este tipo de corte abrupto indica erosión reciente y activa, probablemente producto de flujos rápidos o eventos de lluvia. <hr/> <p>b) Material suelto y poca compactación:</p> <ul style="list-style-type: none"> • El terreno está compuesto por arena y grava fina, muy susceptible al arrastre hidráulico. • No se observa vegetación estabilizadora, lo que debilita la resistencia natural del suelo a los embates del agua. <hr/> <p>c) Canales secundarios o bifurcaciones:</p> <ul style="list-style-type: none"> • Se notan pequeños canales de escurrimiento sobre el lecho, que podrían aumentar el riesgo de desbordes si se conectan o expanden por saturación del cauce principal. • Estas bifurcaciones son señales de una falta de contención natural en el margen izquierdo.

5+200	5+250	Izquierdo	<p>El muro de gavión se encuentra en una zona de alta vulnerabilidad, con signos claros de erosión activa en la ribera baja. El borde socavado y la diferencia de nivel entre la superficie del terreno y el cauce</p>	<ul style="list-style-type: none"> ❖ Deficiencias estructurales influenciadas por el terreno: <ul style="list-style-type: none"> - Condiciones del terreno circundante no favorables para la estabilidad del muro.

<p>indican un corte abrupto causado por procesos erosivos recientes, posiblemente desencadenados por flujos rápidos o lluvias intensas. Esto pone en evidencia la inestabilidad del margen y subraya la necesidad urgente de intervención para prevenir un daño mayor. La falta de protección en esta área incrementa el riesgo de que la erosión continúe avanzando, debilitando la estructura.</p>	<ul style="list-style-type: none"> ❖ Uso de materiales inadecuados: <ul style="list-style-type: none"> - Presencia de materiales sueltos como arena y grava fina. - Baja capacidad de resistencia frente al arrastre hidráulico. ❖ Factores hidrológicos agravantes: <ul style="list-style-type: none"> - Existencia de pequeños canales de escurrimiento. - Bifurcaciones en el cauce que pueden alterar el flujo. ❖ Riesgo de desbordes localizados: <ul style="list-style-type: none"> - Mayor vulnerabilidad durante eventos de saturación o lluvias intensas.

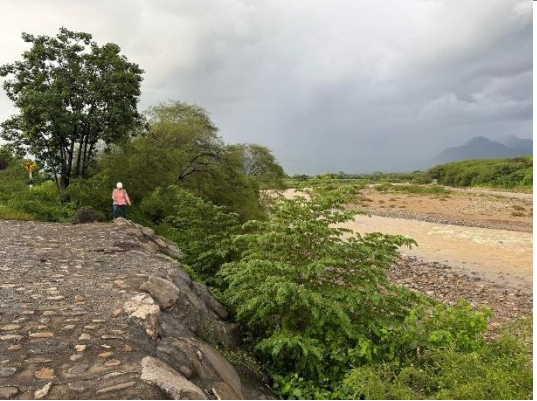
Tabla 7: Zona vulnerable 5+250 a 5+300

Progresiva		Descripción de la zona vulnerable	Foto de la zona
Inicio	Final		
5+250	5+300	<p>a) Zona con enrocado visible:</p> <ul style="list-style-type: none"> • Se observa una protección rocosa considerable, lo cual es positivo como defensa ribereña. • Sin embargo, hay signos de sedimentos acumulados entre las rocas y zonas donde la vegetación ha crecido, lo que puede indicar que: • Hubo flujo de agua que alcanzó esa altura. • El mantenimiento no es constante <hr/> <p>b) Transición entre la estructura del puente y el talud natural:</p> <ul style="list-style-type: none"> • Esta zona suele ser vulnerable porque: • Las uniones entre infraestructura rígida (el puente) y defensa natural (talud con rocas y vegetación) pueden formar puntos débiles. • Si hay filtraciones o erosión interna, podrían minar la base del talud. <hr/> <p>c) Evidencia de flujo reciente o creciente pasada:</p> <ul style="list-style-type: none"> • La presencia de vegetación aplastada, ramas o material orgánico atrapado entre rocas sugiere que el agua ha llegado a niveles elevados. <hr/> <p>d) Pendiente pronunciada del talud:</p> <ul style="list-style-type: none"> • La inclinación del talud es relativamente empinada. Si la base del enrocado se socava (por ejemplo, durante una crecida), existe el riesgo de deslizamientos parciales o pérdida de material hacia el cauce.

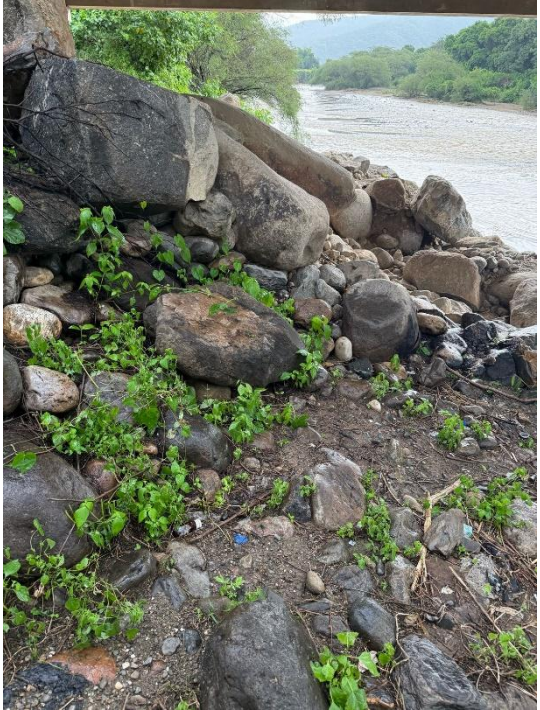
Tabla 8: Zona vulnerable 5+300 a 5+350

Progresiva		Descripción de la zona vulnerable	Foto de la zona
Inicio	Final		
5+300	5+350	<p>a) Acumulación y desplazamiento de rocas grandes:</p> <ul style="list-style-type: none"> • Varias piedras de gran tamaño parecen haber perdido su alineación original, probablemente por la fuerza del agua. • Esto sugiere movimiento del material de defensa y puede implicar un riesgo estructural si no hay una cimentación adecuada debajo. <p>b) Presencia de vegetación baja y maleza entre rocas:</p> <ul style="list-style-type: none"> • El crecimiento de vegetación entre rocas indica que estas áreas se humedecen con frecuencia o han sido alcanzadas por el flujo. • La vegetación en zonas de paso de agua puede obstruir el drenaje y canalización, provocando acumulación de presión en puntos localizados. <p>c) Zona sin recubrimiento superficial adecuado:</p> <ul style="list-style-type: none"> • Se observa un suelo relativamente suelto, sin revestimiento (ni concreto ni manto vegetal estabilizado), lo que lo hace vulnerable a erosión superficial y socavación lateral. <p>d) Espacios vacíos entre rocas:</p> <ul style="list-style-type: none"> • Hay huecos visibles entre los bloques, lo cual puede facilitar la filtración de agua y pérdida de material fino del talud (erosión interna). • Con el tiempo, esto puede desestabilizar la defensa ribereña.

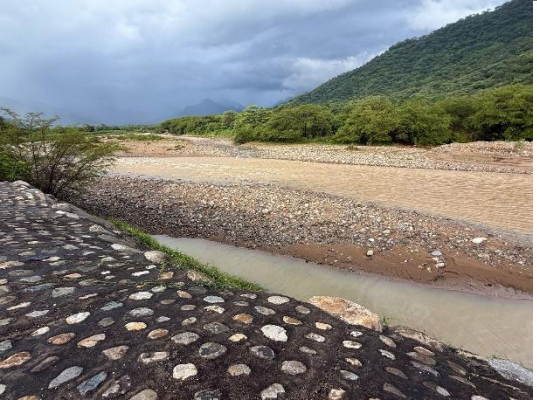
Tabla 9: Zona vulnerable 5+350 a 5+400

Progresiva		Descripción de la zona vulnerable	Foto de la zona
Inicio	Final		
5+350	5+400	<p>a) Brazos activos cercanos al pie del talud:</p> <ul style="list-style-type: none"> • Se observa un brazo de agua en contacto directo con la base de la defensa empedrada, lo cual es riesgoso si el flujo se intensifica. • Esta sección puede ser vulnerable a socavación basal, sobre todo si el empedrado no tiene una losa o zanja de anclaje profunda. <hr/> <p>b) Islas y bancos de sedimentos mal distribuidos:</p> <ul style="list-style-type: none"> • La presencia de sedimentos altos y dispersos indica una pérdida de capacidad hidráulica del cauce. • Esta situación puede forzar el agua a desviarse hacia los márgenes, aumentando la presión sobre las defensas naturales y artificiales del margen izquierdo. <hr/> <p>c) Desniveles entre el canal principal y las orillas:</p> <ul style="list-style-type: none"> • Se observa un cierto desnivel entre el canal principal y el pie del talud izquierdo, pero en caso de una crecida repentina, este desnivel podría ser fácilmente superado. • El material es altamente erodible (arena y grava suelta), lo cual facilita la formación de nuevos brazos o rupturas laterales.

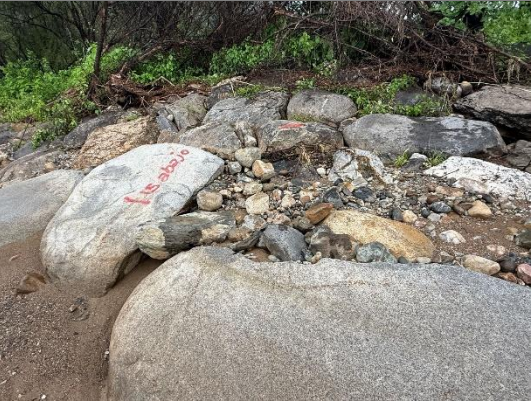
Tabla 10: Zona vulnerable 5+400 a 5+450

Progresiva		Descripción de la zona vulnerable	Foto de la zona
Inicio	Final		
5+400	5+450	<p>a) Zona de impacto del flujo central: En el punto donde el agua parece golpear directamente el inicio del margen, existe un riesgo de socavación en la base del talud. Con el incremento de caudales, esta área puede experimentar mayor desgaste y eventualmente favorecer el desbordamiento.</p> <p>b) Transición entre empedrado y talud natural: La interfaz entre las estructuras de protección y el terreno natural suele ser un punto de debilidad. La presencia de material suelto en el lado natural, junto con una posible desconexión entre ambos apoyos, facilita la erosión lateral y la formación de nuevos canales de desborde.</p> <p>c) Áreas de acumulación de sedimentos y obstrucción: Donde se acumulan sedimentos o se perciben discontinuidades en el recubrimiento del talud, se crea una ruta alternativa para el flujo en crecidas intensas. Esto puede redirigir el agua hacia zonas menos protegidas del margen.</p> <p>d) Zonas con pendiente pronunciada: La inclinación del talud, especialmente en áreas no uniformes o con fracturas visibles en el recubrimiento, representa otro punto crítico. La erosión en estos tramos puede provocar desprendimientos o fallos en el empotramiento, aumentando el riesgo de desbordes.</p>

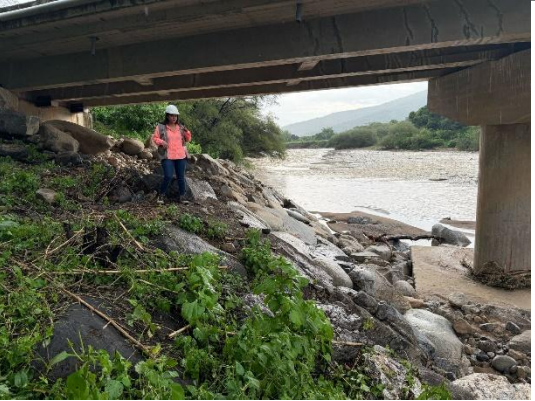
Tabla 11: Zona vulnerable 5+450 a 5+500

Progresiva		Descripción de la zona vulnerable	Foto de la zona
Inicio	Final		
5+450	5+500	<p>a) Zona inmediata al estribo del puente:</p> <ul style="list-style-type: none"> <p>Riesgo identificado: El área justo al costado de la base del estribo muestra un talud empedrado parcialmente cubierto de vegetación, pero con signos claros de erosión y socavación basal.</p> <p>Indicadores de riesgo:</p> <ul style="list-style-type: none"> ○ Rocas desplazadas o sin alineación. ○ Ausencia de vegetación protectora continua. ○ Evidencias de arrastre de sedimentos finos. <p>Potencial de desborde: Alto, sobre todo si el caudal aumenta y la corriente golpea directamente la base del talud.</p>

<p>b) Área entre la pila del puente y el margen izquierdo:</p> <ul style="list-style-type: none"> <p>Riesgo identificado: En la base de la pila izquierda (columna de apoyo), se observa acumulación de sedimentos y restos vegetales arrastrados, lo que sugiere que en crecidas el flujo se aproxima a esa zona.</p> <p>Indicadores de riesgo:</p> <ul style="list-style-type: none"> ○ Sedimentos depositados en la base del pilar. ○ Restos de ramas atrapadas en la estructura. ○ Posible canal de erosión temporal.

-
- **Potencial de desborde:**
Moderado, pero con tendencia a aumentar si no se canaliza correctamente el flujo o se protegen los márgenes.

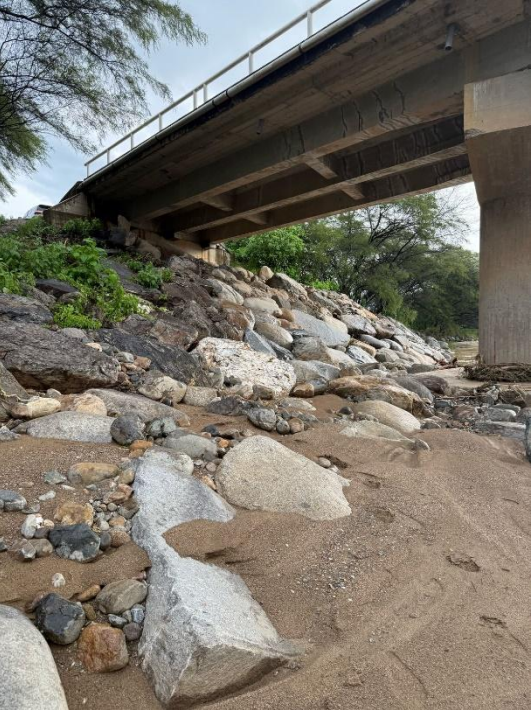
Progresiva		Descripción de la zona vulnerable	Foto de la zona
Inicio	Final		
5+500	5+550	<p>a) Descripción del terreno:</p> <ul style="list-style-type: none"> - El área presenta una ligera depresión natural en el talud izquierdo, favoreciendo la acumulación de agua durante lluvias intensas y creando condiciones propensas a la erosión superficial. <p>b) Condiciones de vulnerabilidad:</p> <ul style="list-style-type: none"> - El terreno está compuesto por materiales sueltos (arenas y limos), lo que facilita la pérdida de suelo por acción de las lluvias y la escorrentía. - La falta de vegetación en la zona de transición al cauce del río no aporta resistencia al flujo de agua, exponiendo aún más la estructura de defensa ribereña. <p>c) Causas principales:</p> <ul style="list-style-type: none"> - La escasa compactación del suelo en la base del talud y la falta de estructuras de drenaje (como canales de evacuación pluvial) agravan la escorrentía superficial. - El bajo nivel del terreno respecto al cauce del río aumenta la probabilidad de inundaciones locales durante crecidas moderadas. <p>d) Riesgo identificado:</p> <ul style="list-style-type: none"> - Desbordes locales: Durante crecidas del río, la falta de barreras naturales (vegetación y suelos estables) permite que el agua se desborde fácilmente hacia áreas no protegidas, afectando las viviendas cercanas y posibles áreas agrícolas.

5+500	5+550	Izquierdo	El muro de gavión exhibe signos notables de deterioro funcional frente a eventos hidrometeorológicos intensos. La aparición de cárcavas y surcos de erosión en el terreno aledaño indica una pérdida progresiva del suelo, atribuible a la escorrentía superficial y a la falta de compactación adecuada. Esta condición, sumada a la baja cota del terreno respecto al cauce, favorece el desborde de agua hacia zonas no protegidas.	<ul style="list-style-type: none"> - Ausencia de refuerzos estructurales: Sin enrocados, sin mallas dobles ni anclajes profundos. - Ineficiencia hidráulica: Carece de mecanismos de disipación de energía. - Débil cobertura vegetal: Escasa protección natural contra la erosión. - Desgaste interno: Asociado a filtraciones y falta de mantenimiento. - Condición general: Alta probabilidad de fallos parciales y vulnerabilidad frente a crecientes.

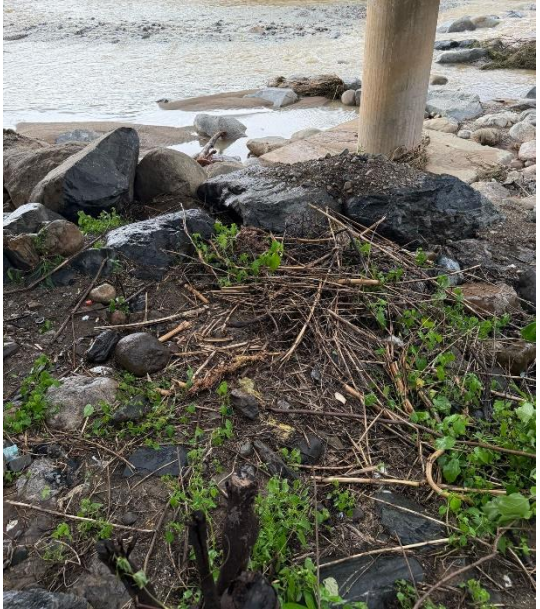
Tabla 13: Zona vulnerable 5+550 a 5+600

Progresiva		Descripción de la zona vulnerable	Foto de la zona
Inicio	Final		
5+550	5+600	<p>a) Descripción del terreno:</p> <ul style="list-style-type: none"> - El muro de gavión muestra un desplazamiento significativo de las rocas del enrocado debido a eventos hidrometeorológicos previos. Se observan asentamientos diferenciales en la base de la estructura, lo que sugiere una pérdida de cohesión interna. <p>b) Condiciones de vulnerabilidad:</p> <ul style="list-style-type: none"> - La falta de refuerzos estructurales (como geotextiles y anclajes) expone el muro a movimientos de tierras y posibles desplazamientos hacia el cauce. - La presencia de cárcavas y surcos de erosión en el terreno adyacente genera una mayor inestabilidad, debilitando la capacidad de contención del muro. <p>c) Causas principales:</p> <ul style="list-style-type: none"> - La falta de compactación del sustrato y la presencia de materiales inestables (gravas y limos) facilitan la erosión interna de la base del muro. - Las filtraciones sin control generan socavaciones que comprometen la integridad de la estructura.

5+550	5+600	Izquierdo	Se evidencia un deterioro progresivo del muro de gavión, afectando su capacidad como defensa ribereña. El desplazamiento de piedras y asentamientos irregulares revela una pérdida de integridad superficial producto de las crecidas. La base, constituida por materiales sueltos, está expuesta a la erosión, lo que compromete la estabilidad del talud y favorece procesos erosivos laterales.	<ul style="list-style-type: none"> - Carencia de elementos estructurales: Sin geotextiles, anclajes ni refuerzos internos. - Consecuencias: Filtraciones, socavaciones internas y debilitamiento estructural. - Vegetación descontrolada: Afecta la estabilidad del muro. - Factores geomorfológicos: Pendiente acentuada y cercanía directa al cauce. - Riesgo crítico: Posibilidad elevada de colapso parcial o total en eventos de caudal alto.
5+600	5+650	Izquierdo	El muro de gavión muestra un estado comprometido debido a la ausencia de estructuras complementarias y al deterioro del entorno. La existencia de cárcavas y depresiones evidencia erosión activa, debilitando el soporte del muro y propiciando fugas de agua durante lluvias fuertes. La acumulación de sedimentos y la falta de un canal bien definido aumentan los riesgos de desbordes.	<ul style="list-style-type: none"> - Falta de integración estructural: Sin sistemas de estabilización complementarios. - Carencia de refuerzos: Sin anclajes profundos ni enrocados. - Factores adversos: Vegetación desordenada y topografía deprimida. - Riesgos: Mayor probabilidad de fallos estructurales en eventos extremos. - Urgencia de intervención: Necesidad inmediata de medidas de estabilización.

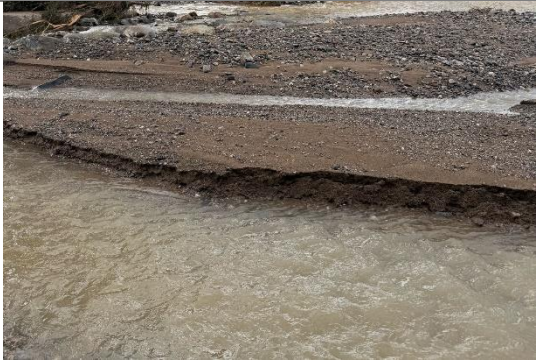
Tabla 14: Zona vulnerable 5+600 a 5+650

Progresiva		Descripción de la zona vulnerable	Foto de la zona
Inicio	Final		
5+600	5+650	<p>a) Descripción del terreno:</p> <ul style="list-style-type: none"> - En esta zona, las cárcavas profundas y los desprendimientos de material evidencian un proceso de erosión activa. La base del muro está expuesta a la acción directa del agua durante eventos de crecida. <p>b) Condiciones de vulnerabilidad:</p> <ul style="list-style-type: none"> - El alto grado de pendiente en el talud facilita la acumulación de agua, favoreciendo el escurrimiento hacia el muro y aumentando el riesgo de desbordes. - La falta de estructuras complementarias de defensa (como enrocados adicionales o anclajes profundos) debilita la eficacia del muro de gavión. <p>c) Causas principales:</p> <ul style="list-style-type: none"> - La combinación de materiales inestables y la falta de un sistema adecuado de drenaje agravan la situación, provocando socavaciones y deslizamientos internos. - La ausencia de vegetación estabilizadora contribuye a la pérdida de integridad estructural del talud. <p>d) Impacto esperado:</p> <ul style="list-style-type: none"> - La vulnerabilidad estructural aumenta el riesgo de daños en infraestructura cercana, como caminos o edificaciones que podrían verse afectadas por la erosión lateral.

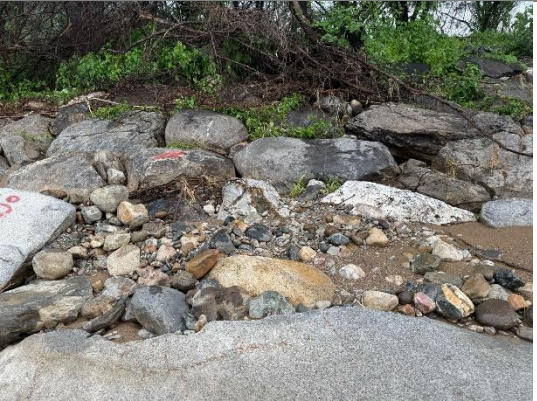
Tabla 15: Zona vulnerable 5+650 a 5+700

Progresiva		Descripción de la zona vulnerable	Foto de la zona
Inicio	Final		
5+650	5+700	<p>a) Descripción del terreno:</p> <ul style="list-style-type: none"> - La zona presenta un deterioro progresivo debido a la combinación de erosión superficial y socavación en la base del muro de gavión. Los materiales predominantes son gravas y arenas finas, lo que facilita el desplazamiento y pérdida de suelo. <p>b) Condiciones de vulnerabilidad:</p> <ul style="list-style-type: none"> - El suelo poco consolidado y las filtraciones no controladas contribuyen a una pérdida continua de soporte para la estructura. - Las cárcavas y los surcos visibles en el talud son signos de erosión activa que aumentan la probabilidad de pérdida de terreno durante eventos de lluvias intensas. <p>c) Causas principales:</p> <ul style="list-style-type: none"> - La falta de un sistema adecuado de drenaje y protección vegetativa incrementa la saturación del terreno, generando una presión constante sobre la base del muro. - El material suelto en las cercanías del muro facilita el desplazamiento de rocas y el debilitamiento de la estructura. <p>d) Riesgo identificado:</p> <ul style="list-style-type: none"> - El desbordamiento del agua podría ocurrir en caso de un aumento significativo en el nivel del río, lo que pondría en peligro las viviendas cercanas y la infraestructura vital de la zona.

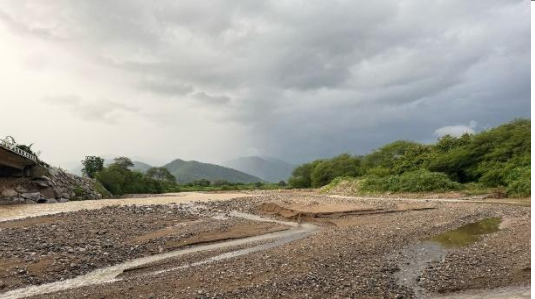
Tabla 16: Zona vulnerable 5+700 a 5+750

Progresiva		Descripción de la zona vulnerable	Foto de la zona
Inicio	Final		
5+700	5+750	<p>a) Descripción del terreno:</p> <ul style="list-style-type: none"> - Se observa un deterioro estructural avanzado debido a los desplazamientos de material en el muro de gavión y la acumulación de sedimentos. El talud en esta zona es más inestable, lo que aumenta el riesgo de deslizamientos y socavaciones. <p>b) Condiciones de vulnerabilidad:</p> <ul style="list-style-type: none"> - La presencia de materiales inestables (arena y gravas) junto con la falta de vegetación genera una alta probabilidad de erosión en el área adyacente al muro. - Los sedimentos finos arrastrados facilitan la erosión interna del muro, debilitando la base de la estructura. <p>c) Causas principales:</p> <ul style="list-style-type: none"> - La ausencia de medidas de estabilización adicionales, como enrocados o anclajes, deja la estructura vulnerable a los efectos del caudal del río y las lluvias intensas. - Las filtraciones de agua sin control generan socavaciones que aumentan la inestabilidad del talud y comprometen la función de la estructura de defensa. <p>d) Riesgo identificado:</p> <ul style="list-style-type: none"> - Colapso parcial o total del muro es posible si no se refuerzan las zonas críticas del enrocado, especialmente en áreas cercanas a la base.

5+700	5+750	Izquierdo	Se observa una alta vulnerabilidad del muro de gavión, con erosión activa evidente en la ribera inferior. La socavación y el desnivel abrupto respecto al cauce indican cortes recientes provocados por flujos rápidos o lluvias. La falta de protección incrementa el avance erosivo, debilitando la estabilidad del margen.	<ul style="list-style-type: none"> - Deficiencias estructurales: El terreno circundante no favorece la estabilidad. - Materiales inadecuados: Predominio de arenas y gravas sueltas. - Factores hidrológicos: Presencia de canales de escurrimiento y bifurcaciones. - Riesgo de desbordes: Vulnerabilidad incrementada ante lluvias intensas.
5+750	5+800	Izquierdo	El muro mantiene una defensa ribereña positiva gracias al enrocado visible, aunque la acumulación de sedimentos y crecimiento de vegetación reflejan una falta de mantenimiento que podría afectar su funcionalidad. Se evidencia que los flujos de agua han sido considerables, exigiendo reforzamientos y monitoreo constante.	<ul style="list-style-type: none"> - Vulnerabilidad en la zona de transición: Unión crítica entre estructura rígida y talud natural. - Factores geomorfológicos: Talud adyacente con pendiente pronunciada. - Indicadores de eventos recientes: Presencia de ramas y vegetación aplastada. - Déficit de protección en la base: Necesidad de reforzos para evitar socavaciones. - Riesgos: Posibles deslizamientos y pérdida de capacidad de defensa.

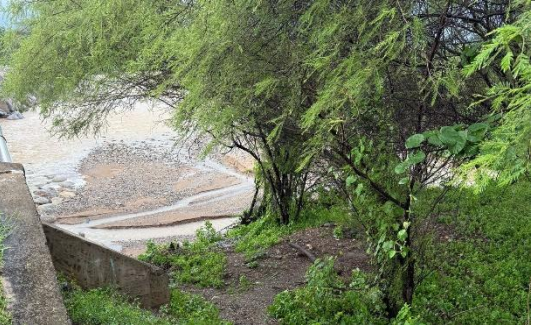
Tabla 17: Zona vulnerable 5+750 a 5+800

Progresiva		Descripción de la zona vulnerable	Foto de la zona
Inicio	Final		
5+750	5+800	<p>a) Descripción del terreno:</p> <ul style="list-style-type: none"> - El talud izquierdo presenta un declive moderado, con una vegetación débilmente desarrollada. La presencia de materiales rocosos más grandes proporciona cierta estabilidad, pero aún persisten áreas de erosión superficial debido al desgaste de la capa de protección natural. <p>b) Condiciones de vulnerabilidad:</p> <ul style="list-style-type: none"> - A pesar de los enrocados presentes, las lluvias intensas y la escorrentía superficial han creado surcos de erosión en las zonas no protegidas, lo que facilita la movilidad de rocas y material suelto. - Falta de drenaje adecuado en la zona de transición entre el cauce y el muro, lo que provoca el aumento de presión sobre las estructuras existentes. <p>c) Causas principales:</p> <ul style="list-style-type: none"> - El material de construcción inadecuado (rocas grandes con pocos enlaces) provoca desplazamientos y filtraciones de agua que socavan la base del muro. - La escasa vegetación y la falta de cobertura vegetal en las áreas circundantes incrementan la vulnerabilidad al escurrimiento directo del agua. <p>d) Riesgo identificado:</p> <ul style="list-style-type: none"> - Posible desbordamiento parcial debido a la capacidad insuficiente del muro para resistir el aumento del caudal durante períodos de lluvias fuertes.

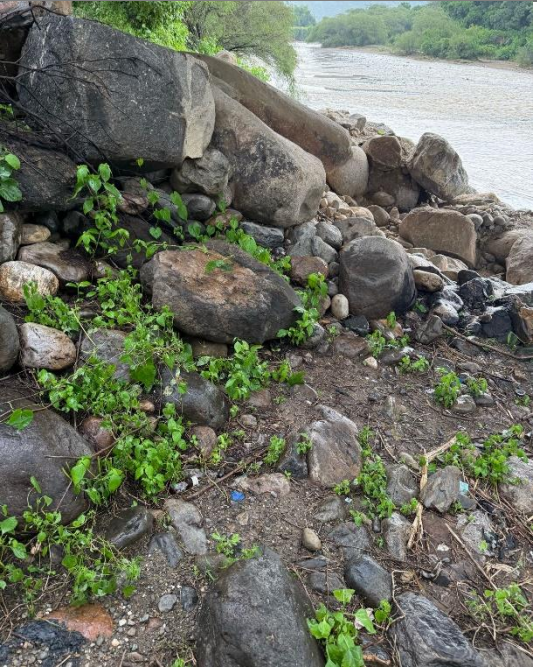
Tabla 18: Zona vulnerable 5+800 a 5+850

Progresiva		Descripción de la zona vulnerable	Foto de la zona
Inicio	Final		
5+800	5+850	<p>a) Descripción del terreno:</p> <ul style="list-style-type: none"> - El talud izquierdo ha mostrado signos de erosión continua, con la acumulación de sedimentos finos y desechos vegetales en la base de la estructura. En esta zona, el cauce del río se encuentra relativamente cerca del talud, lo que aumenta el riesgo de desplazamientos de agua hacia las zonas vulnerables. <p>b) Condiciones de vulnerabilidad:</p> <ul style="list-style-type: none"> - La presencia de cárcavas y la falta de vegetación natural dejan la base del muro expuesta a las fuerzas del agua. - La zona ha sido identificada como sensible a desbordamientos debido a la poca consolidación del terreno y la inestabilidad del muro en algunos puntos. <p>c) Causas principales:</p> <ul style="list-style-type: none"> - La inestabilidad del terreno por el mal drenaje y la ausencia de refuerzos estructurales adecuados contribuye a la erosión y filtraciones en el muro. - Las lluvias intensas agravan la erosión lateral del talud, incrementando la probabilidad de que el agua sobrepase el muro. <p>d) Riesgo identificado:</p> <ul style="list-style-type: none"> - Alta probabilidad de desbordamiento y erosión rápida que comprometería tanto las defensas ribereñas como las estructuras cercanas al cauce.

5+800	5+850	Izquierdo	El muro de gavión muestra deterioro estructural evidente por el desplazamiento y acumulación de rocas, indicando cimentación deficiente o afectada por crecidas. Los espacios vacíos permiten filtraciones y pérdida de finos, promoviendo la erosión interna y debilitamiento de la estructura.	<ul style="list-style-type: none"> - Vegetación no controlada: Humedad persistente y alteraciones en el drenaje. - Falta de recubrimiento superficial: Exposición del terreno a erosión. - Consecuencias: Pérdida progresiva de funcionalidad y riesgos a la seguridad del margen izquierdo.
5+850	5+900	Izquierdo	La base del muro está expuesta al contacto directo de brazos activos de agua, elevando el riesgo de socavación. La cimentación poco profunda y la presión constante del flujo acentúan la	<ul style="list-style-type: none"> - Presión hidráulica: Afectación directa a la estabilidad. - Desnivel del canal: Vulnerabilidad ante crecidas rápidas.

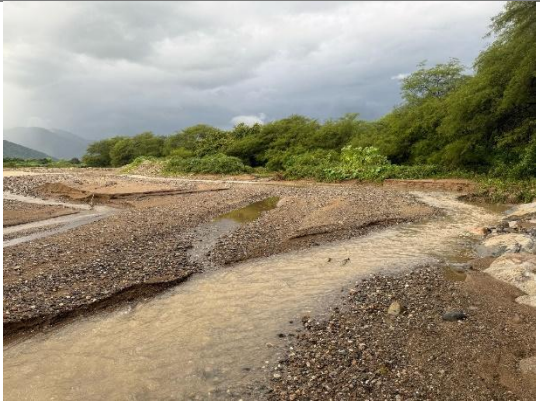
Tabla 19: Zona vulnerable 5+850 a 5+900

Progresiva		Descripción de la zona vulnerable	Foto de la zona
Inicio	Final		
5+850	5+900	<p>a) Descripción del terreno:</p> <ul style="list-style-type: none"> - El talud de esta progresiva está caracterizado por un terreno más rocoso, pero se observan signos de erosión interna en los puntos donde el agua filtra a través del muro de gavión. Las rocas grandes están desplazadas parcialmente, lo que aumenta el riesgo de daños a la estructura. <p>b) Condiciones de vulnerabilidad:</p> <ul style="list-style-type: none"> - La estructura de gavión muestra desplazamiento de rocas por la falta de una compactación adecuada en la base y el lateral del muro, lo que provoca un debilitamiento progresivo. - Falta de drenaje adecuado en la parte inferior del muro, donde el agua puede acumularse y generar socavaciones. <p>c) Causas principales:</p> <ul style="list-style-type: none"> - El material granular utilizado en la construcción de la defensa ribereña no es lo suficientemente cohesivo para resistir las fuerzas del agua en situaciones extremas. - La presencia de fisuras y la poca compactación de las rocas en la base agravan las filtraciones de agua, lo que genera puntos débiles que podrían comprometer la estructura del muro. <p>d) Riesgo identificado:</p> <ul style="list-style-type: none"> - Desbordes parciales o fallos estructurales en el muro, especialmente si se presentan lluvias continuas o crecidas del río que excedan la capacidad de la defensa ribereña.

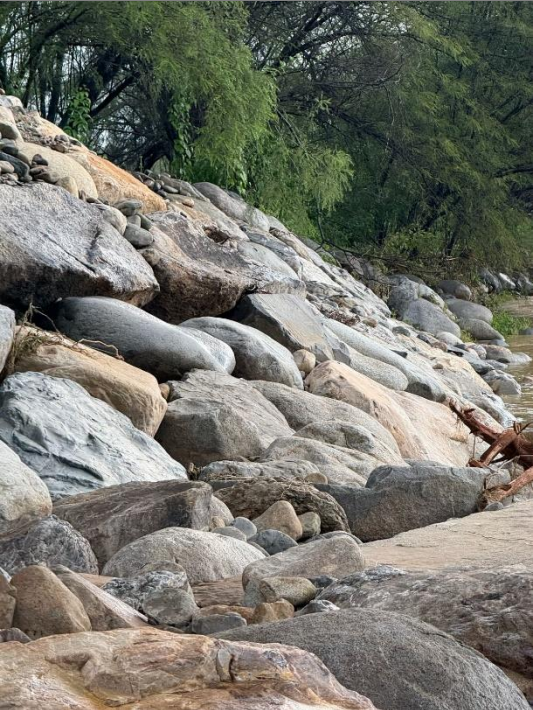
Tabla 20: Zona vulnerable 5+900 a 5+950

Progresiva		Descripción de la zona vulnerable	Foto de la zona
Inicio	Final		
5+900	5+950	<p>a) Descripción del terreno:</p> <ul style="list-style-type: none"> - En esta zona, el talud derecho presenta pendientes más pronunciadas y erosión activa. El material rocoso en esta zona se ve afectado por el aumento de la presión ejercida por las aguas del río durante las crecidas, lo que genera desplazamientos y socavaciones. <p>b) Condiciones de vulnerabilidad:</p> <ul style="list-style-type: none"> - El talud muestra una falta de cobertura vegetal, lo que facilita la erosión y deslizamientos de material hacia el cauce del río. - La acumulación de sedimentos en la base del muro puede generar represamientos que obstaculizan el flujo normal del agua, lo que aumenta el riesgo de desbordamientos. <p>c) Causas principales:</p> <ul style="list-style-type: none"> - La erosión lateral y la falta de protección en las zonas más altas del talud facilitan el deslizamiento de material hacia la ribera del río. - La presencia de filtraciones y socavaciones internas en el muro de gavión provoca una pérdida de efectividad en la barrera de contención. <p>d) Riesgo identificado:</p> <ul style="list-style-type: none"> - El riesgo de desbordes es elevado, especialmente en eventos climáticos extremos que incrementen el caudal del río.

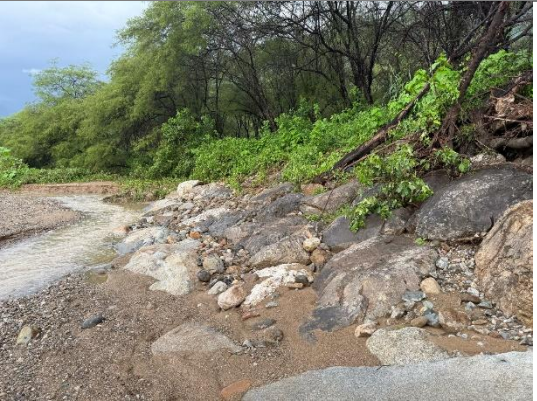
Tabla 21: Zona vulnerable 5+950 a 6+000

Progresiva		Descripción de la zona vulnerable	Foto de la zona
Inicio	Final		
5+950	6+000	<p>a) Descripción del terreno:</p> <ul style="list-style-type: none"> - En este tramo final, el muro de gavión muestra señales de colapso parcial en algunos segmentos debido a la erosión intensa y la falta de mantenimiento. La inundación potencial es alta, debido a la aproximación al cauce y a la constante presión ejercida por las crecidas del río. <p>b) Condiciones de vulnerabilidad:</p> <ul style="list-style-type: none"> - La base del muro ha sido afectada por una acumulación de escombros que obstruye parcialmente el flujo de agua, generando un posible desbordamiento hacia las áreas circundantes. - El talud muestra signos de erosión avanzada y la falta de estabilización en las zonas más cercanas al agua. <p>c) Causas principales:</p> <ul style="list-style-type: none"> - La acumulación de materiales orgánicos y sedimentos en el muro impide que el agua fluya de manera efectiva, aumentando la presión sobre las estructuras. - La falta de refuerzos y el desgaste de las rocas del enrocado incrementan la posibilidad de desbordes. <p>d) Riesgo identificado:</p> <ul style="list-style-type: none"> - Desbordamientos severos que podrían afectar grandes áreas de terreno agrícola y las comunidades cercanas, generando un impacto ambiental y social considerable.

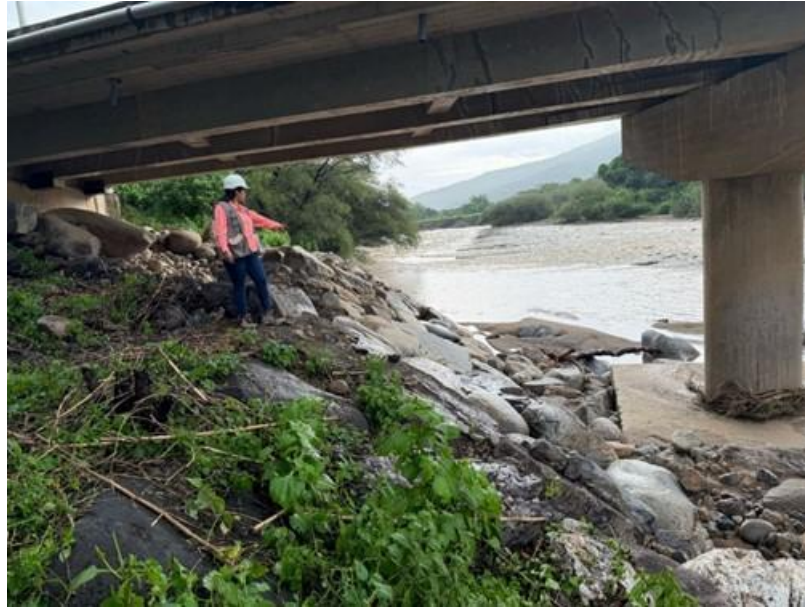
Figura 11: Se aprecia estructura de enrocado en defensa ribereña de Río Puzmalca, las rocas miden entre 0.80m y 1.30m, así como también hay presencia de vegetación en la zona.

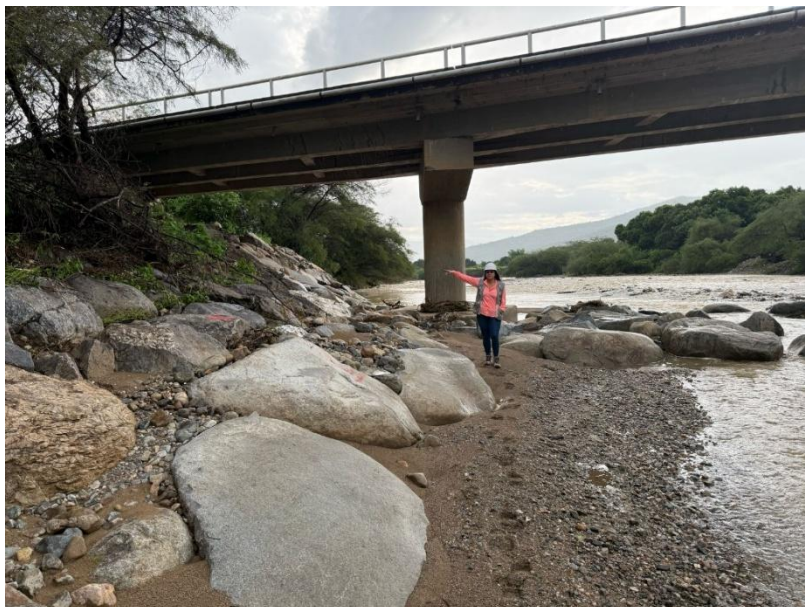
Figura 12: Se aprecia estructura de enrocado en defensa ribereña de Río Puzmalca, las rocas miden entre 0.80m y 1.30m, así como también hay presencia de vegetación en la zona.

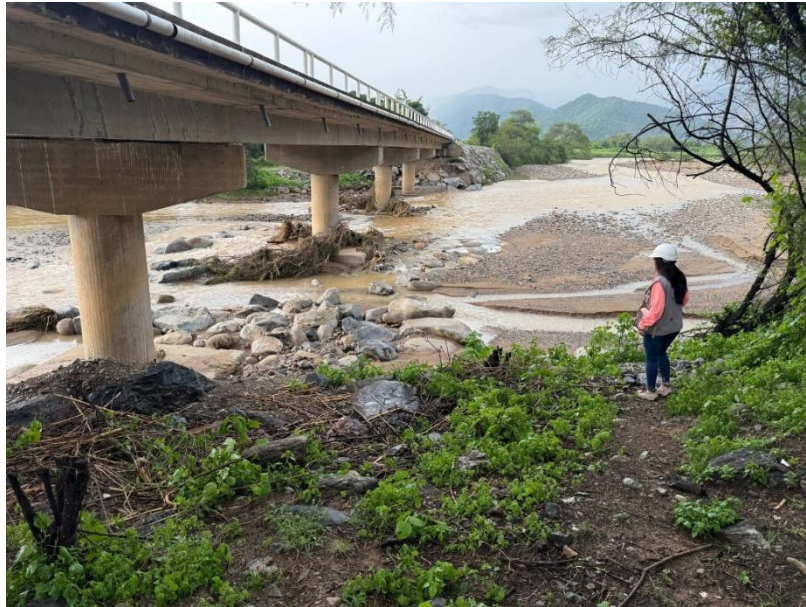
Figura 13: Se aprecia el mal estado de la defensa ribereña del rio Pusmalca.

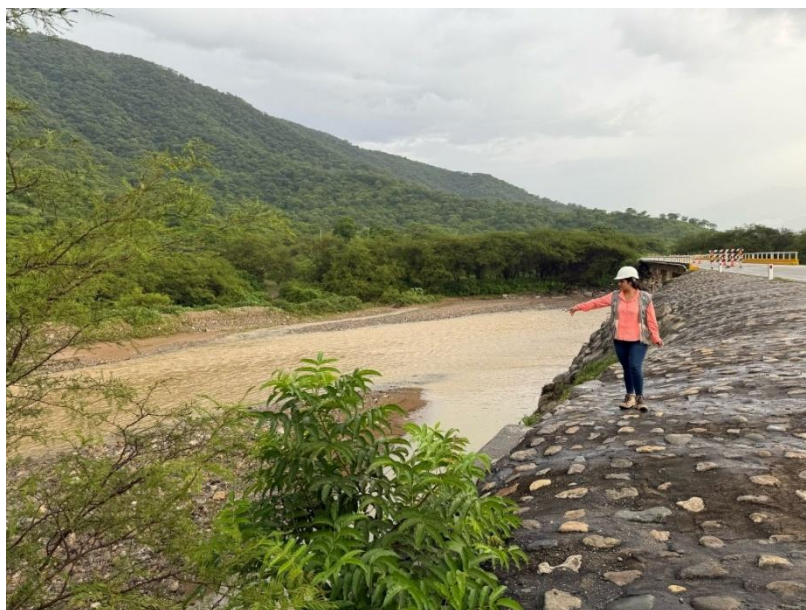
Figura 14: Señalando el estado de la defensa ribereña de Rio Pusmalca
