**UNIVERSIDAD CATÓLICA LOS ÁNGELES DE  
CHIMBOTE**

Determinación y evaluación de patologías del concreto en el canal de riego Chuyan sector Corona Cuta – Porvenir, entre las progresivas (0+000 al 1+000), distrito de Ticapampa, provincia de Recuay, departamento Áncash - 2018.

**Tesis para optar el título profesional de:**

Ingeniero Civil

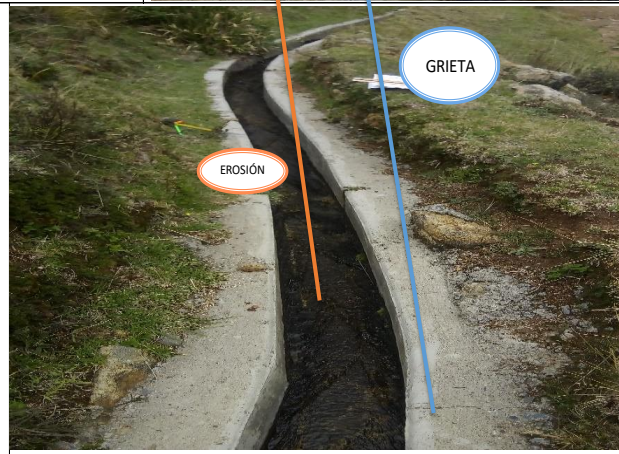
FOTOGRAFÍA A LA UNIDAD MUESTRAL

RESUMEN DE LAS PATOLOGÍAS EN LA UNIDAD MUESTRAL N° 01									
ELEMENTO	ÁREA TOTAL (m <sup>2</sup> )	ÁREA AFECTADA (m <sup>2</sup> )	ÁREA NO AFECTADA (m <sup>2</sup> )	% DE ÁREA AFECTADA	% DE ÁREA NO AFECTADA	NIVEL DE SEVERIDAD	PATOLOGÍAS ENCONTRADAS	ÁREA QUE REPRESENTA (m <sup>2</sup> )	% DE INSIDENCIA
MURO DERECHO	4.05	0.50	3.55	12.27%	87.73%	MODERADO	EROSIÓN	1.20	11.15%
FONDO DEL CANAL	2.70	0.82	1.88	30.46%	69.54%	LEVE	GRIETA	0.39	3.62%
MURO IZQUIERDO	4.05	0.40	3.65	9.92%	90.08%	MODERADO	FISURA	0.04	0.34%
TOTAL	10.80	1.72	9.08	15.94%	84.06%	MODERADO	VEGETACIÓN	0.09	0.83%

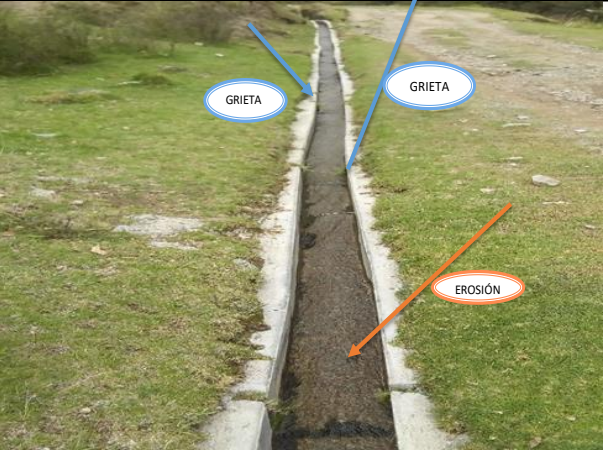
FOTOGRAFÍA A LA UNIDAD MUESTRAL

RESUMEN DE LAS PATOLOGÍAS EN LA UNIDAD MUESTRAL N° 02									
ELEMENTO	ÁREA TOTAL (m2)	ÁREA AFECTADA (m2)	ÁREA NO AFECTADA (m2)	% DE ÁREA AFECTADA	% DE ÁREA NO AFECTADA	NIVEL DE SEVERIDAD	PATOLOGÍAS ENCONTRADAS	ÁREA QUE REPRESENTA (m2)	% DE INSIDENCIA
MURO DERECHO	4.05	1.41	2.64	34.76%	65.24%	MODERADO	EROSIÓN	0.89	8.26%
FONDO DEL CANAL	2.70	0.79	1.91	29.28%	70.72%	MODERADO	GRIETA	1.48	13.68%
MURO IZQUIERDO	4.05	0.24	3.81	5.89%	94.11%	MODERADO	FISURA	0.03	0.28%
TOTAL	10.80	2.44	8.36	22.56%	77.44%	MODERADO	VEGETACIÓN	0.04	0.34%

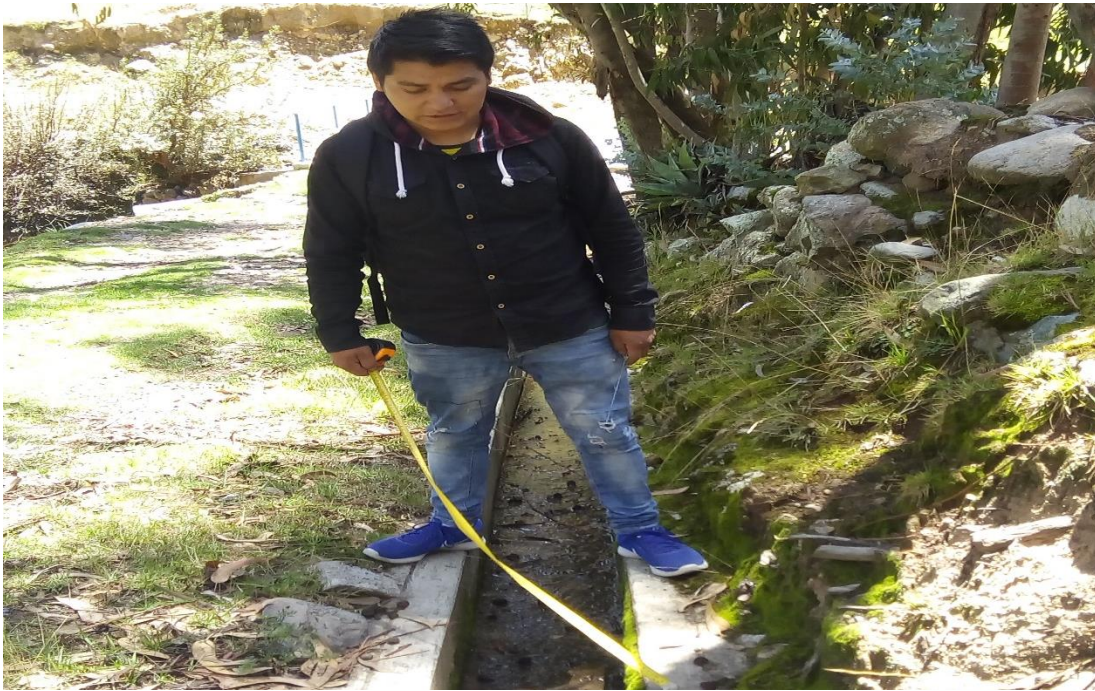
Imagen 07: fotografía del canal de Chuyan mi persona indicando patología.

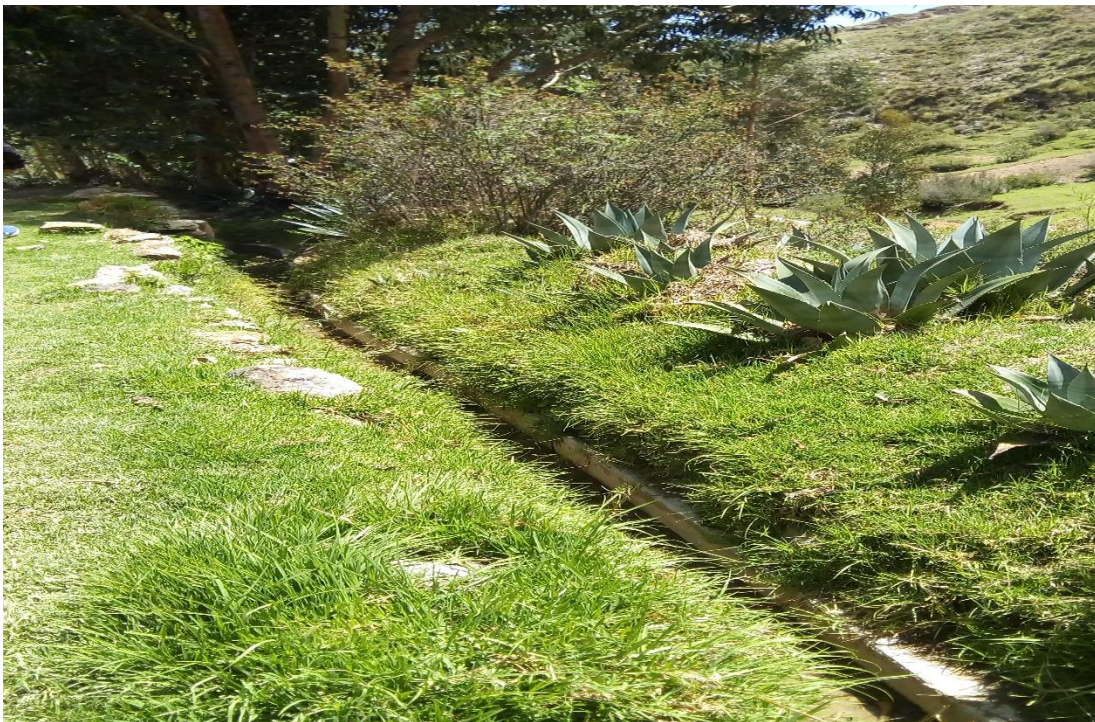
Imagen 08: fotografía del canal de riego describiendo la vegetación.

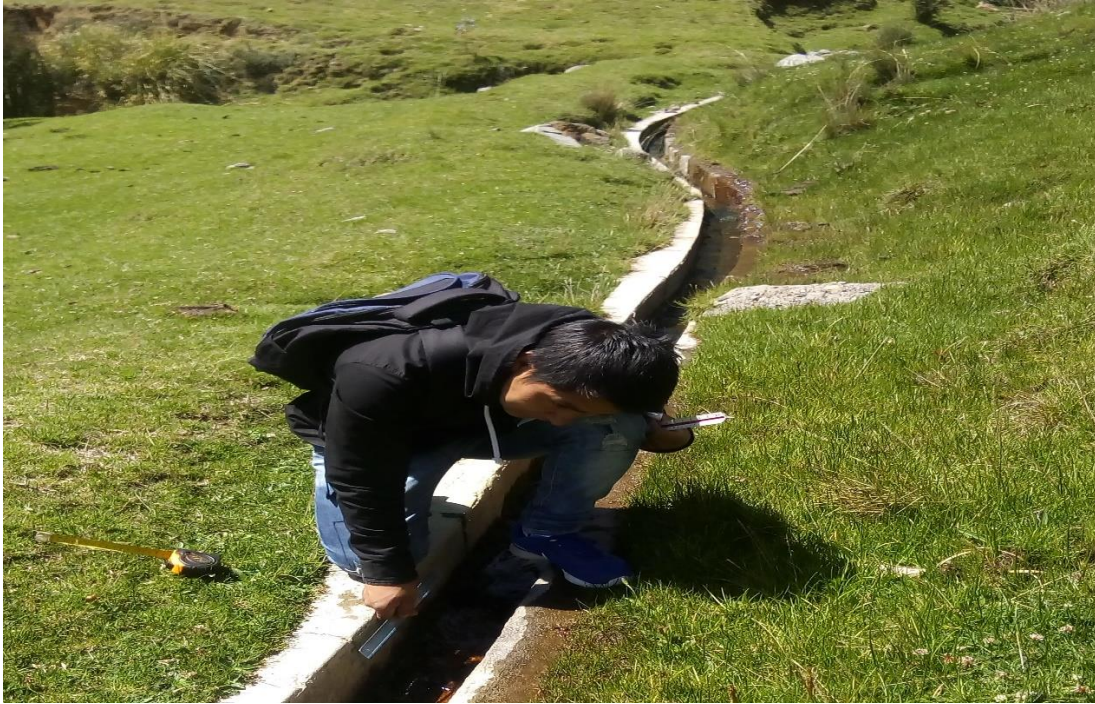
Imagen 09: panel fotográfico de canal de Chuyan realizando medición de grieta.

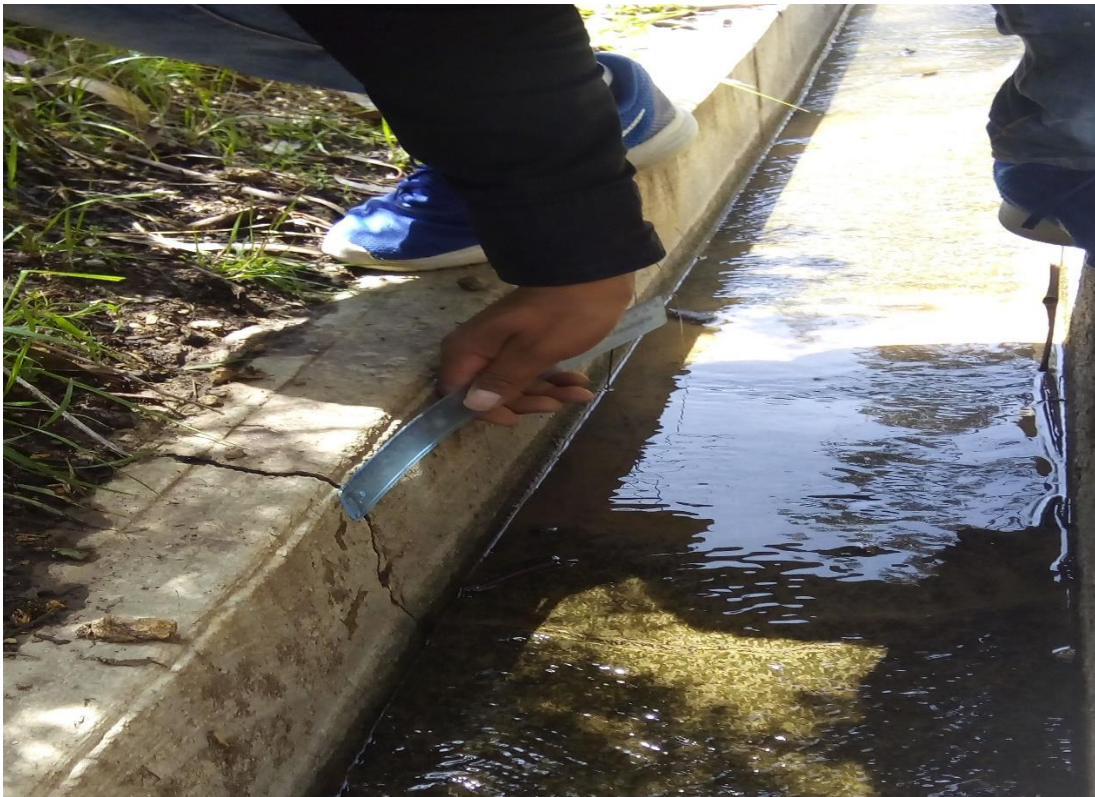
Imagen 10: Muro derecho realizando la medición de patología grieta.
