UNIVERSIDAD CATÓLICA LOS ÁNGELES DE CHIMBOTE

**DETERMINACIÓN Y EVALUACIÓN DE LAS
PATOLOGÍAS DEL PAVIMENTO RÍGIDO DE LAS
CUADRAS: 6, 7, 8, 9 Y 10 DE LA AVENIDA AMAZONAS
AA.HH. JOSÉ CARLOS MARIATEGUI - DISTRITO DE
CALLERÍA, PROVINCIA DE CORONEL PORTILLO,
REGIÓN DE UCAYALI, JULIO - 2018**

TESIS PARA OPTAR EL TÍTULO DE INGENIERO CIVIL

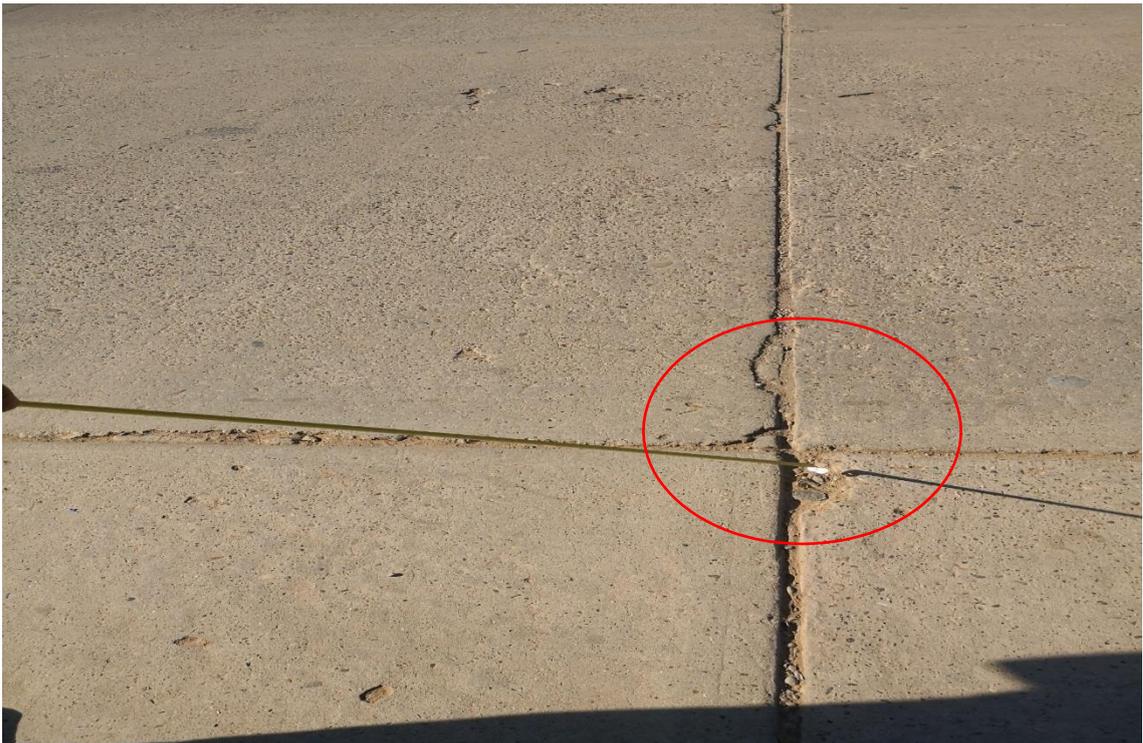
Daño sello de junta

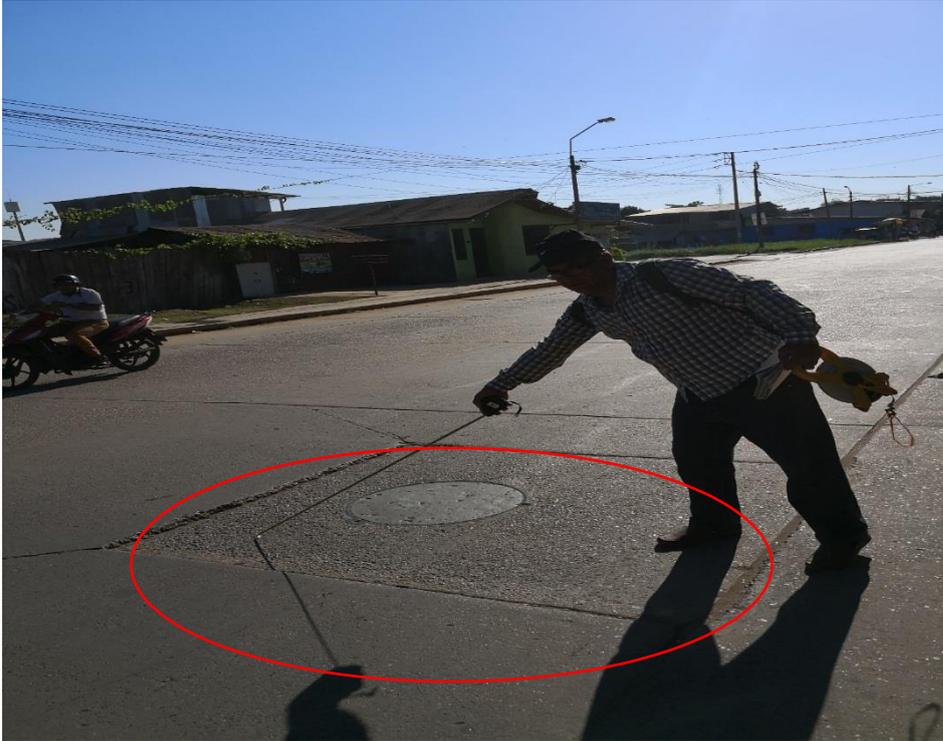
Parqueo grande

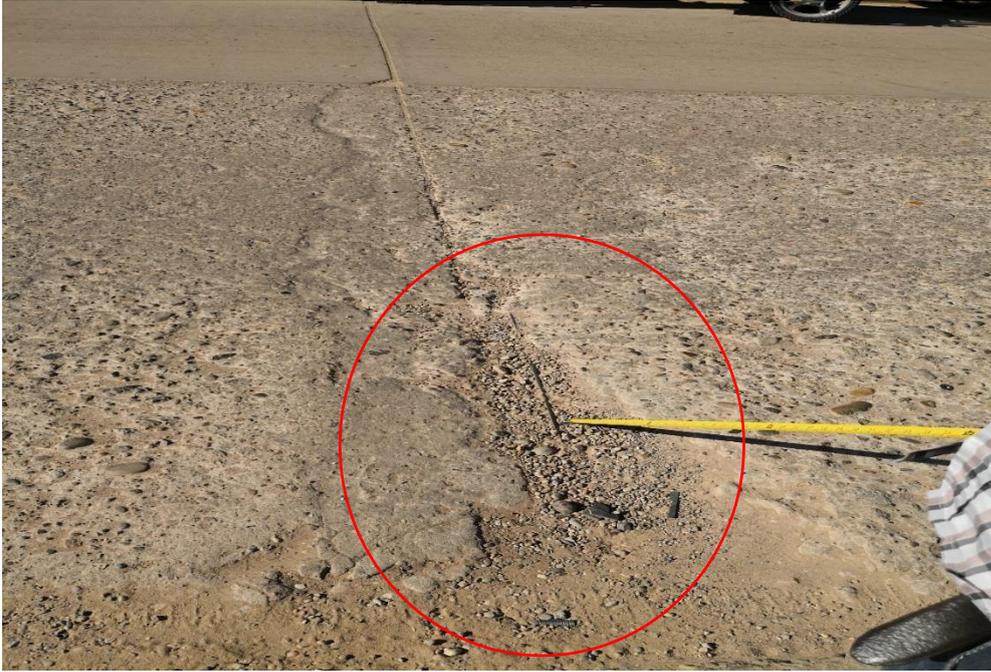
Descascaramiento de esquina
