“DETERMINACIÓN Y EVALUACIÓN DE LAS PATOLOGÍAS DEL CONCRETO ARMADO DE LA LOSA DEL PUENTE ANDRES AVELINO CÁCERES DE 300 METROS DE LONGITUD (02 TRAMOS), DISTRITO DE PIURA, PROVINCIA DE PIURA, DEPARTAMENTO PIURA, OCTUBRE – 2018”

**TESIS PARA OPTAR EL TITULO PROFESIONAL DE:
INGENIERO CIVIL**

BACH.SIXTO NEPTALI YAJAHUANCA CUEVA

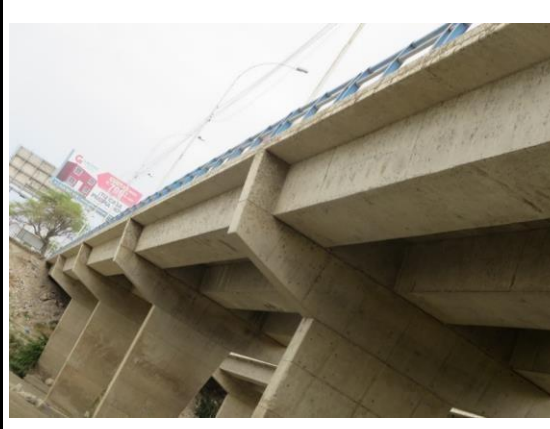
<p align="center">CONDICIÓN ENCONTRADA</p>							
LOSAS DE CONCRETO ARMADO (REFUERZO LONGITUDINAL)		El 50% se encuentra en grado de afectación 02 donde se observan EFECTOS DE INTEMPERISMO O (POL VO, SUC IE DAD AC UM ULADA), El otro 50% se encuentra en grado de afectación 03, Eflorescencia, Hongos.

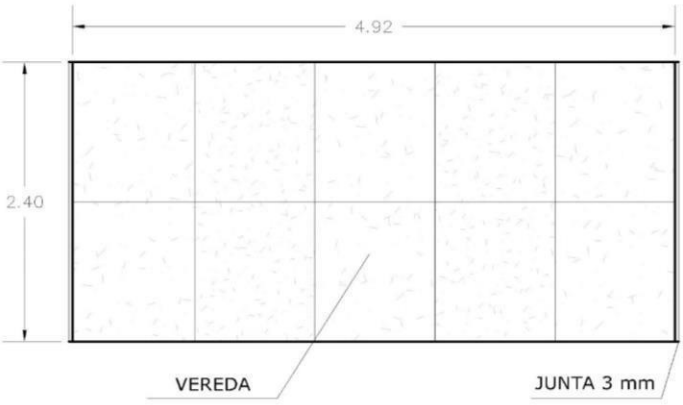
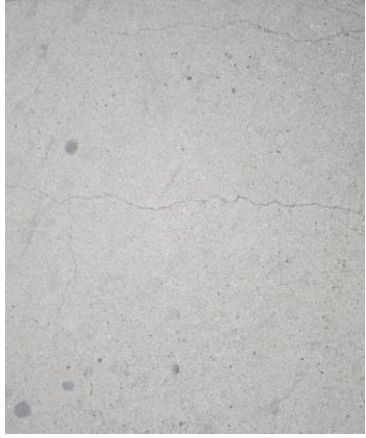
TABLA N° 04: Veredas de Concreto – UM-02

CONDICIÓN ENCONTRADA							
VEREDAS	El 35 % tiene rajaduras de 2mm, en grado de afectación 03. El 35 % se encuentra en grado de afectación 02 donde se observan fisuras de 1.5mm. El 30% restante se encuentra en grado 01, Desgaste de concreto.

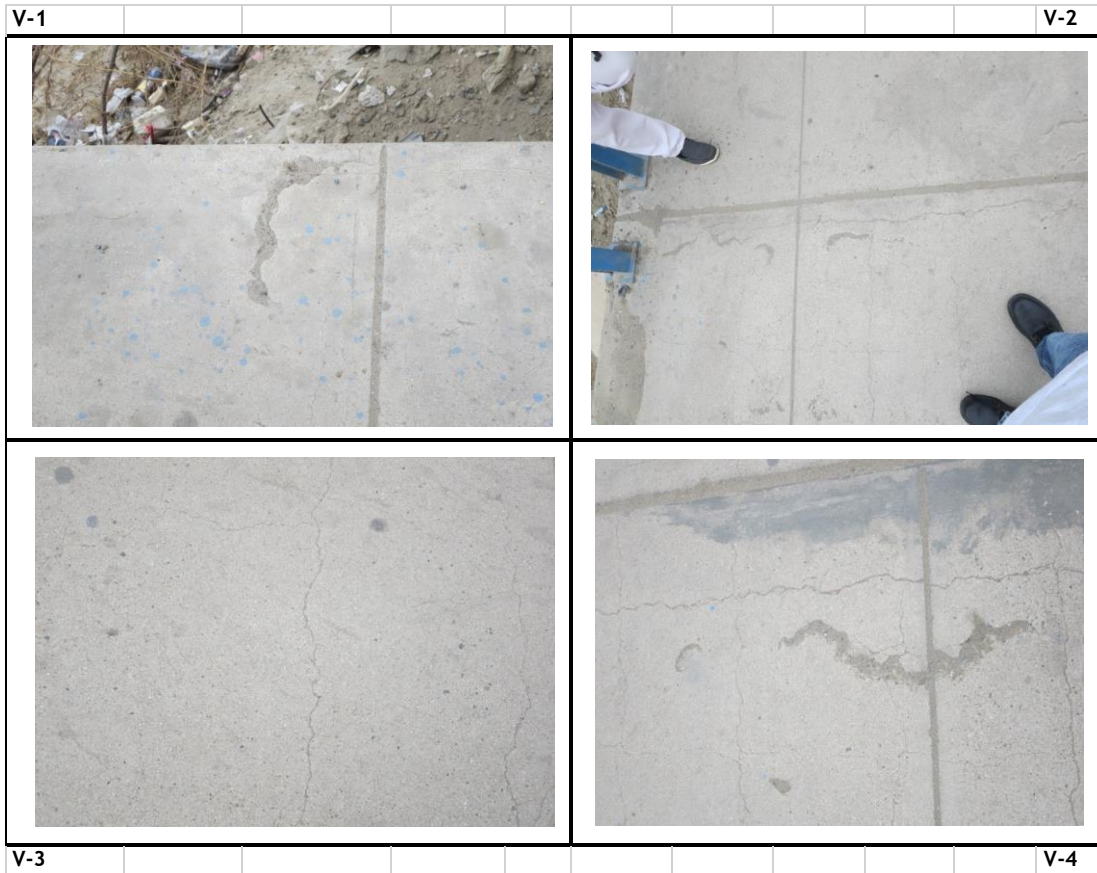
IMAGEN DE VEREDAS CON PATOLOGÍAS.

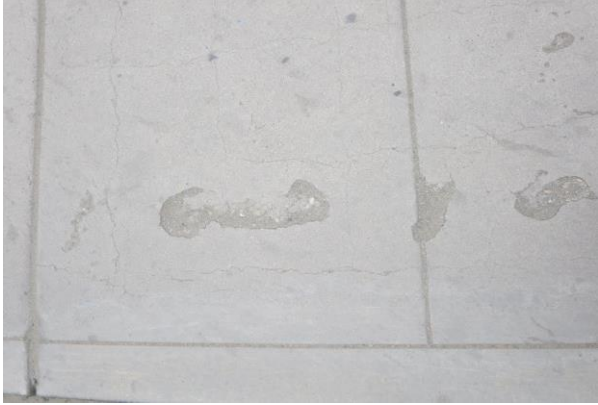
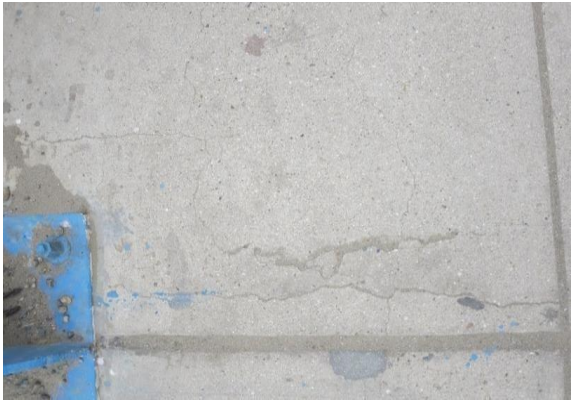
TABLA N° 05: Veredas de Concreto – UM-03

CONDICIÓN ENCONTRADA							
VEREDAS	<p>El 35 % se encuentra en grado de afectación 03 donde se observan fisuras de 1.5mm. Desgaste de concreto de un 30 % con un grado de afectación 01. Desprendimiento del Concreto 35 % con un grado de afectación 02.</p>

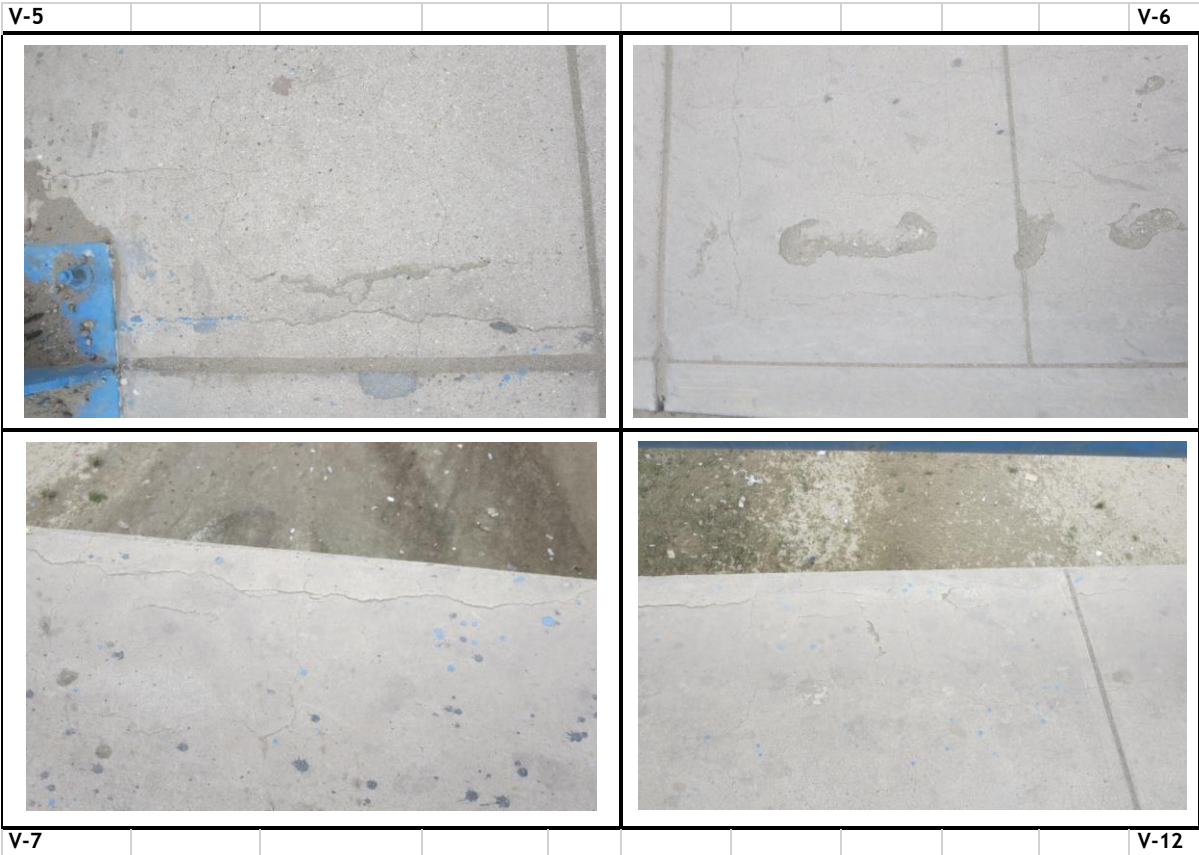
Imagen de veredas de concreto con patologías.

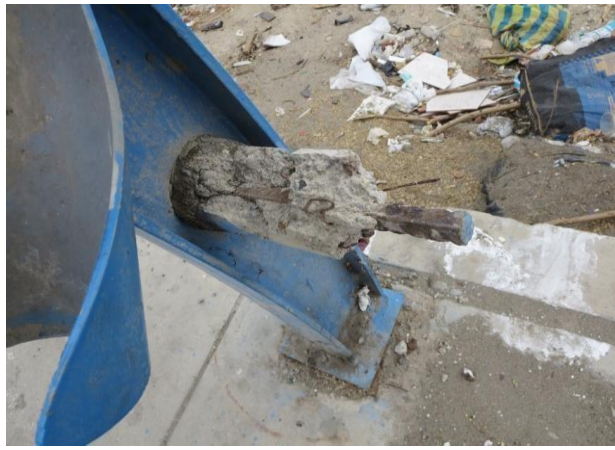
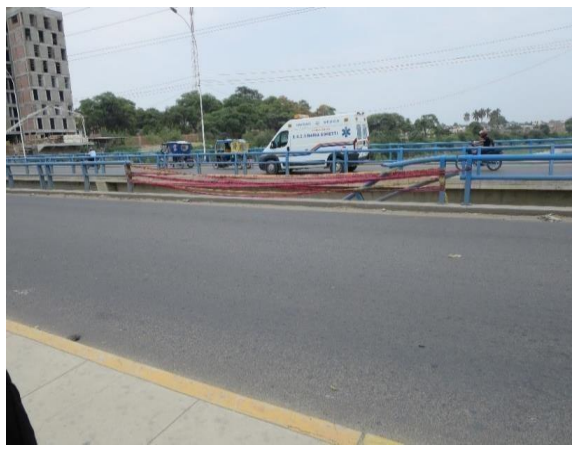
TABLA N° 06: Barandas de Pvc y Concreto – UM-04

<p align="center">CONDICIÓN ENCONTRADA</p>							
BARANDA	Las barandas del puente evidencian que están hechas a bases de tubo de PVC relleno de cemento y varilla, no cumplen con los estándares exigidos por el reglamento de puentes del MTC (ministerio de transportes y comunicaciones). Las rajaduras y deterioro por impacto, tienen una afectación del 50 % y se encuentran en grado 3 y el otro 50 % se encuentra en grado 01 donde se observa suciedad.

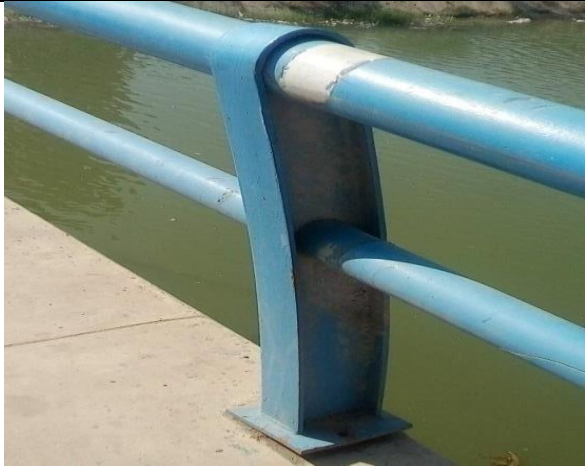
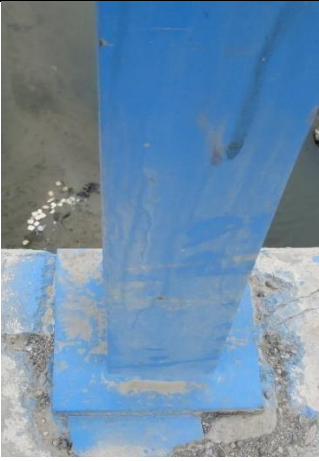
TABLA N° 07: Barandas de Pvc y Concreto – UM-05

CONDICIÓN ENCONTRADA							
BARANDA	<p>Las barandas del puente evidencian que están hechas a bases de tubo de PVC relleno de cemento y varilla, no cumplen con los estándares exigidos por el reglamento de puentes del MTC (ministerio de transportes y comunicaciones). Las omisiones de conexiones, tienen una afectación del 50% y se encuentran en grado 3 y el otro 50 % se encuentra en grado 01 donde se observa suciedad.</p>

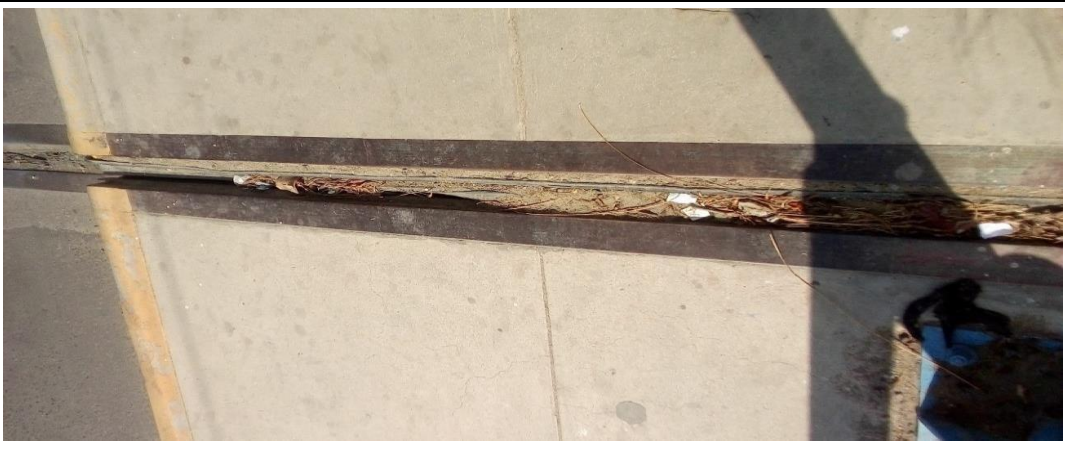
TABLA N° 08: Planchas Deslizantes – UM-06

<p align="center">CONDICIÓN ENCONTRADA</p>							
PLANCHAS DESLIZANTES	<p>El 40% se encuentra en grado 03 donde se observan efectos de Intemperismo y el 60% restante se encuentra en grado 01 donde se observa oxidación superficial y Mal estado de Conservación.</p>

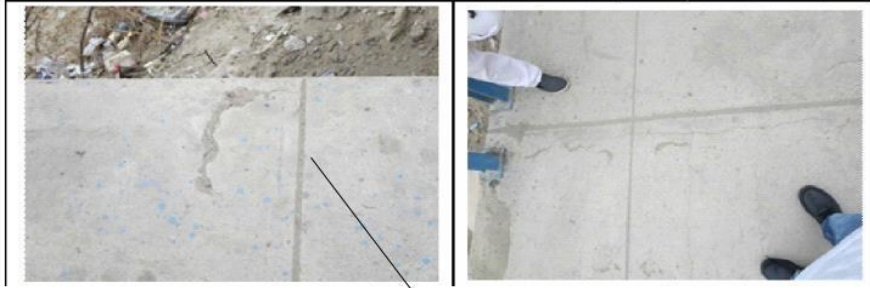
SE OBSERVA EL DESGASTE DE CONCRETO EN LA VEREDA

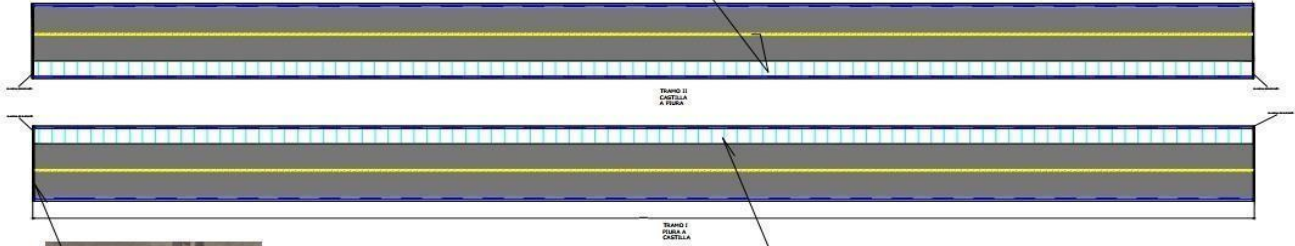
SE OBSERVA LAS PLANCHAS DESLIZANTES EN MAL ESTADO DE CONSERVACIÓN Y OXIDACIÓN

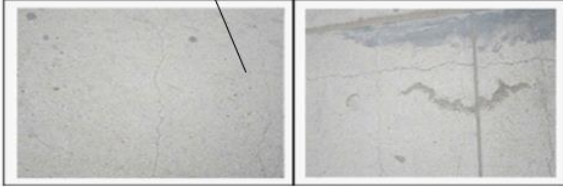
SE OBSERVA LAS FISURAS (1.5 mm), EN EL OTRO SENTIDO DE LA VEREDA
