UNIVERSIDAD CATÓLICA LOS ÁNGELES  
CHIMBOTE

DETERMINACIÓN Y EVALUACIÓN DE LAS PATOLOGÍAS DEL CONCRETO  
EN COLUMNAS , SOBRECIMENTOS , VIGAS Y MUROS DE ALBAÑILERÍA  
CONFINADA DE LAS ESTRUCTURAS DEL CERCO PERIMÉTRICO DEL  
COLISEO CRISTIAN REQUENA PASAPERA DEL DISTRITO DE CATACAOS  
,PROVINCIA DE PIURA ,REGIÓN PIURA, NOVIEMBRE – 2016

**TESIS PARA OPTAR EL TITULO PROFESIONAL DE:**

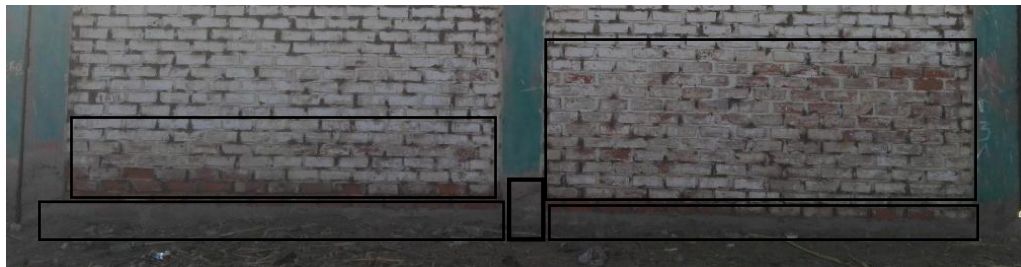
### Muestra 03.

En la siguiente imagen se aprecia los muros, las vigas y las columnas afectadas por picaduras, agrietamientos y disgregamiento. Para los agrietamientos se recomienda limpiar las grietas con cepillo y aire a presión para poder inyectar la resina epoxi, seguidamente aplicar mortero sika grout 110.

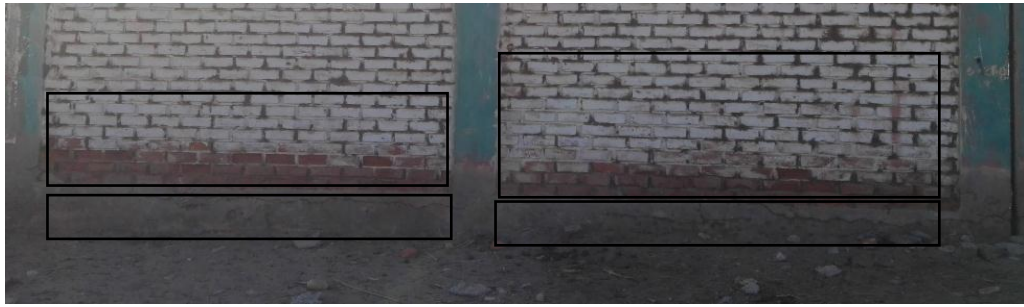
#### Muestra 04.

En esta imagen se observan los muros y las vigas siendo atacadas por disgregamientos y por picaduras. se recomienda para las picaduras limpiar la zona afectada sacar las partes afectadas con un cincel y martillo hasta dejarlo limpio de material suelto y luego aplicar sika 01.
