**“DETERMINACIÓN Y EVALUACIÓN DE LAS
PATOLOGÍAS DEL MORTERO PARA OBTENER EL
ÍNDICE DE INTEGRIDAD ESTRUCTURAL Y LA
CONDICIÓN OPERACIONAL DE LA SUPERFICIE
DEL PAVIMENTO RÍGIDO DE LA CALLE SOLEDAD
CUADRAS 7, 8, 9, 10 Y 11, DEL DISTRITO DE
IQUITOS, PROVINCIA DE MAYNAS, REGIÓN
LORETO, JUNIO – 2018”**

**TESIS PARA OPTAR EL TÍTULO PROFESIONAL DE
INGENIERIA CIVIL**

BACH. CAROL YANINNA HIDALGO LÓPEZ

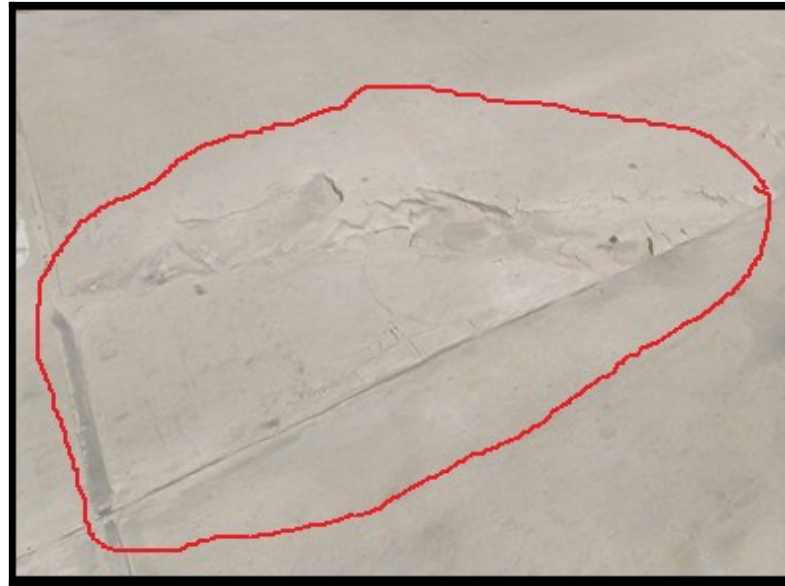
Figura N° 44: Se observa el daño de Grieta de esquina con severidad alta de la UM - 01

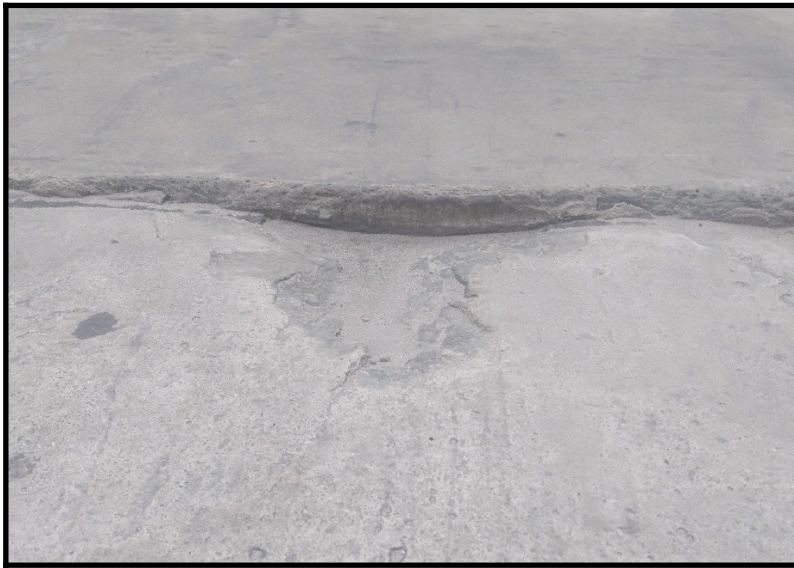
N° 45: Se observa el daño de Escala con severidad alta de la
UM - 01

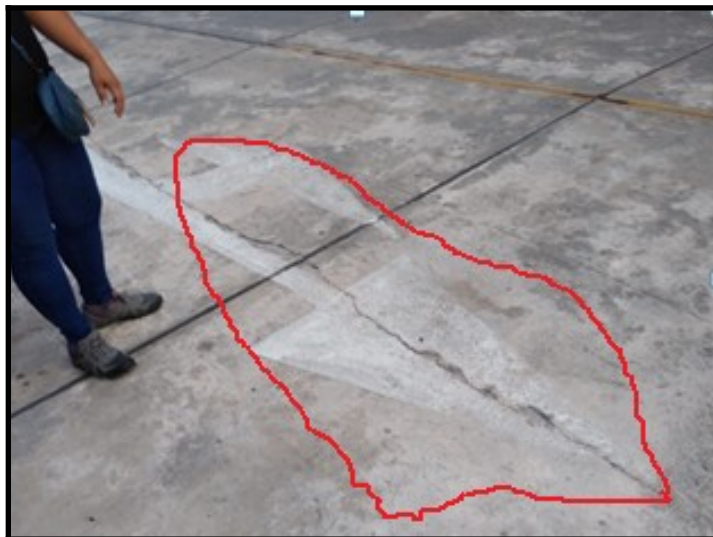
Figura N° 47: Se observa el daño de Grieta lineal con severidad media de la UM - 01

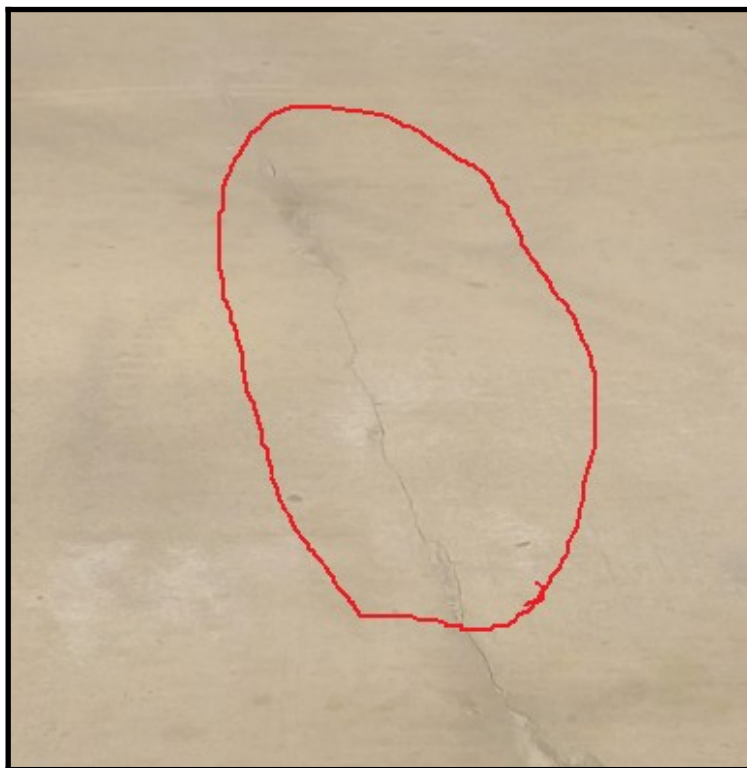
Figura N° 48: Se observa el daño de Grieta lineal con severidad baja de la UM - 01.

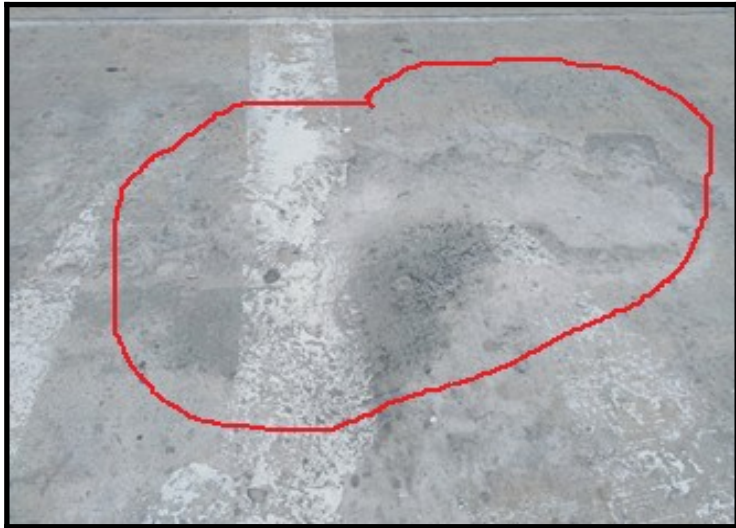
Figura N° 49: Se observa el daño de Desconchamiento con severidad media de la UM - 02

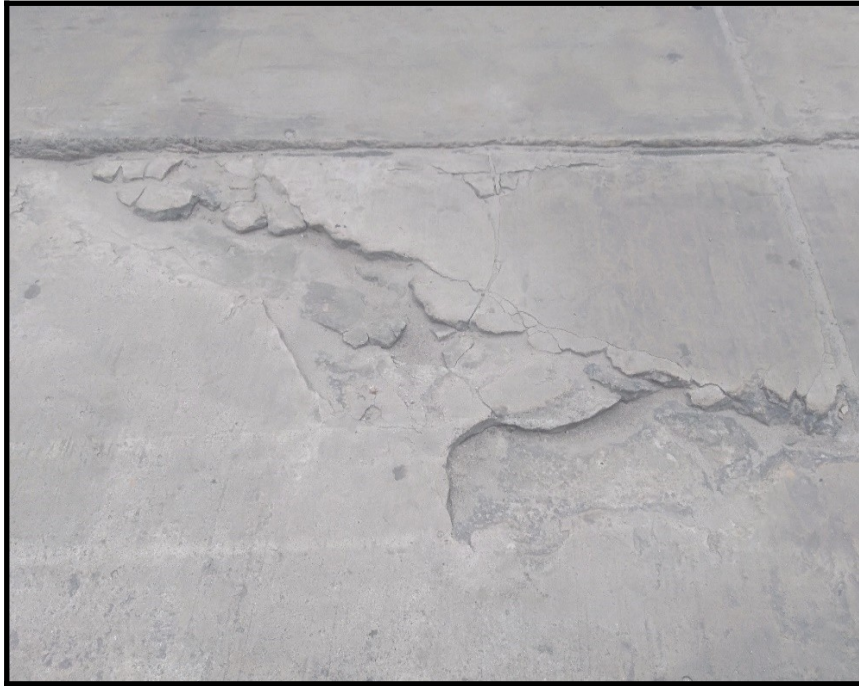
Figura N° 50: Se observa el daño de grieta de esquina con severidad alta de la
UM - 02

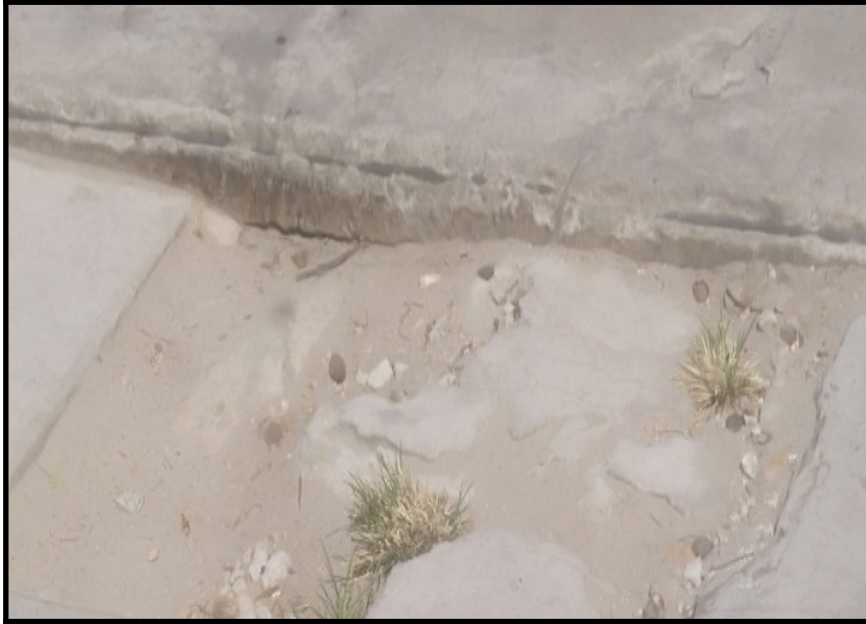
Figura N° 51: Se observa el daño de Escala con severidad alta de la UM - 02

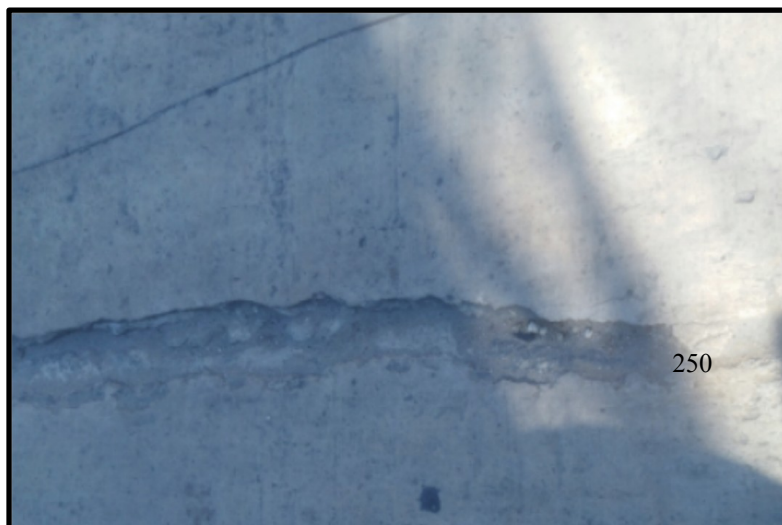
52: Se observa el daño de Grieta lineal con severidad alta de

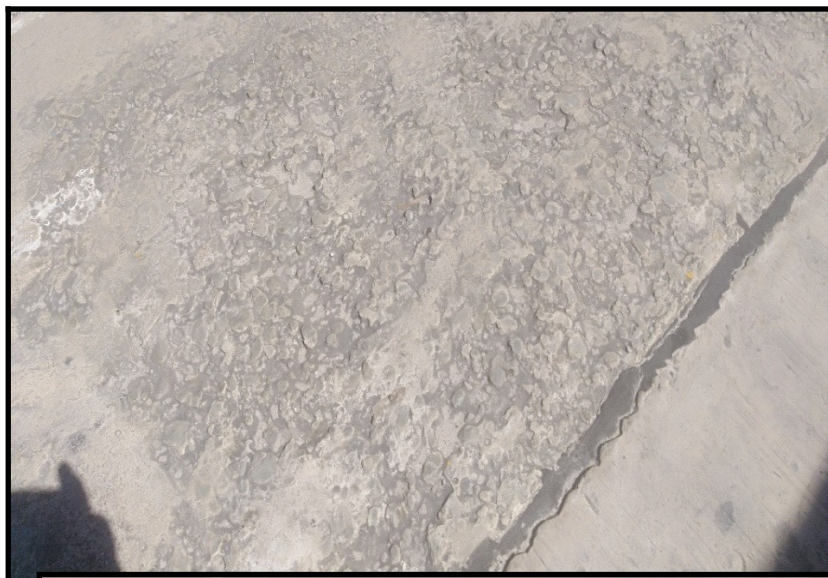
Figura N° 54: Se observa el daño de Desconchamiento con severidad media de la UM - 02

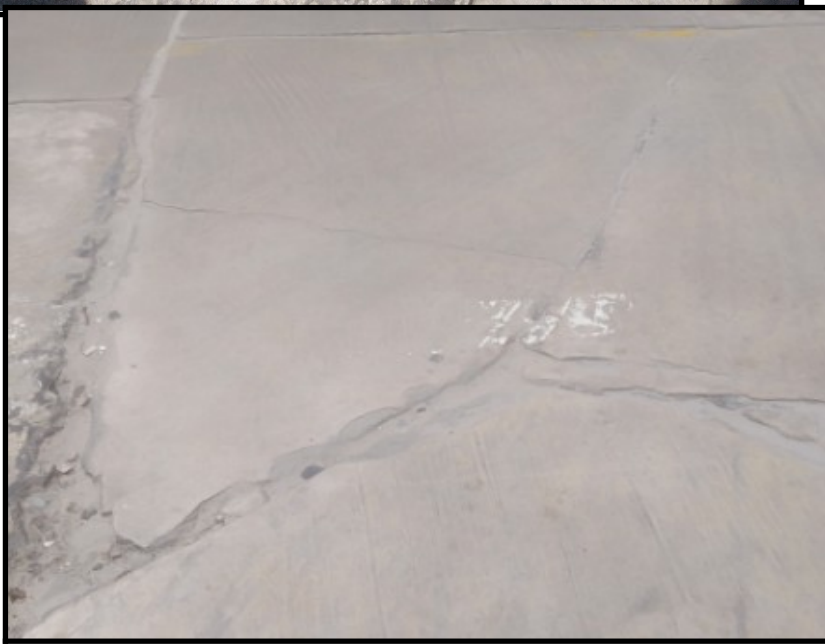
55: Se observa el daño de Grieta de esquina con severidad media de la UM - 03

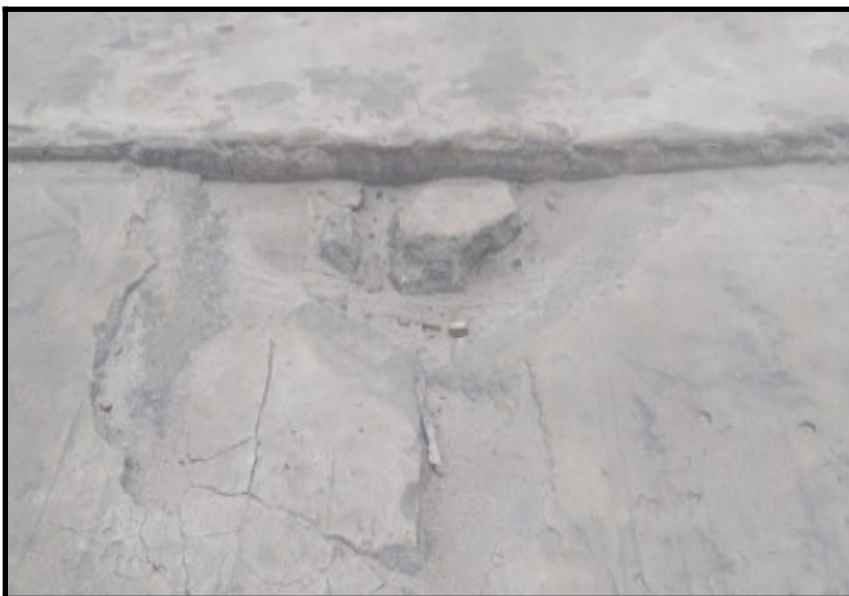
Figura N° 56: Se observa el daño de escala con severidad alta de la UM - 03

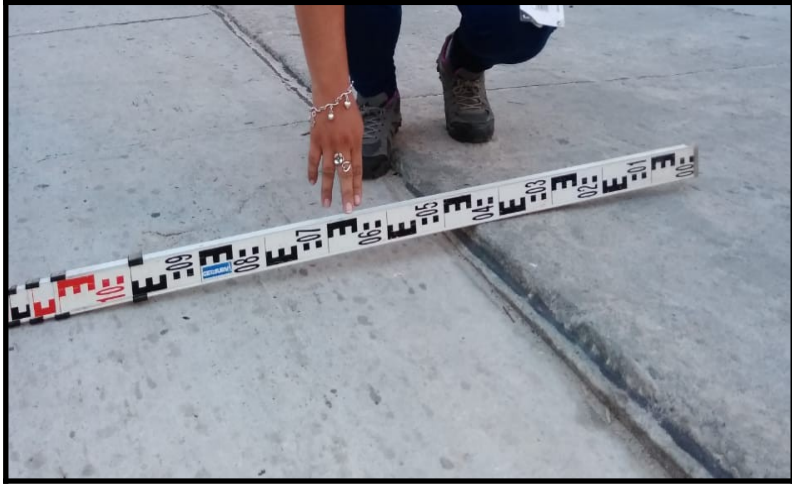
Figura N° 57: Se observa el daño de escala con severidad media de la UM - 03

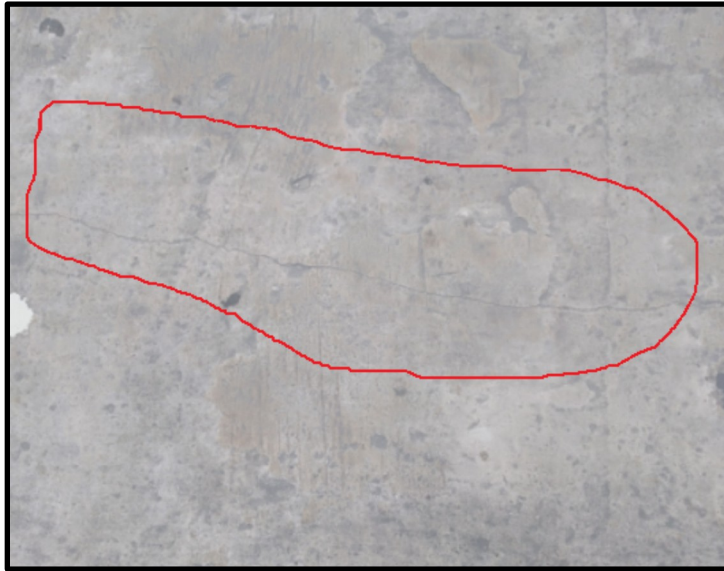
Figura N° 58: Se observa el daño de Grieta de lineal con severidad baja de la UM - 03

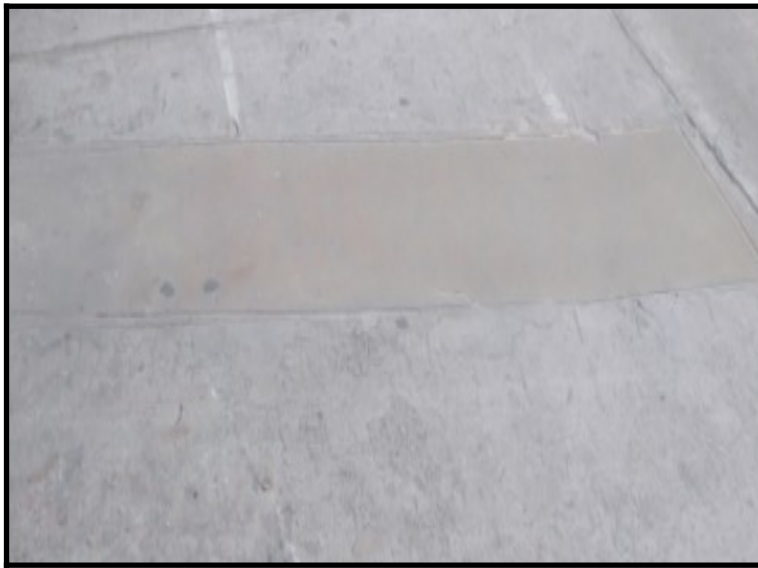
Figura N° 59:
la UM -

Se observa el daño de parqueo grande con severidad media de
03

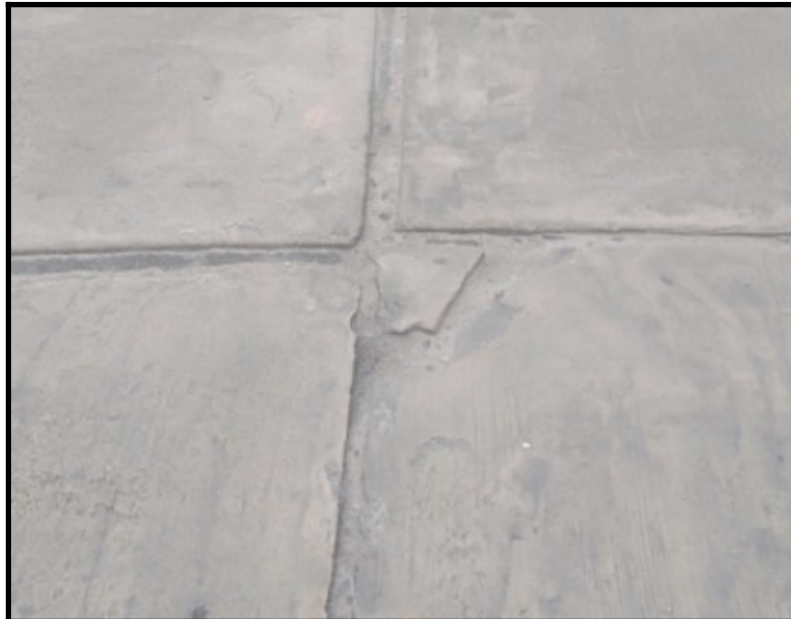
Figura N° 60: Se observa el daño de descascaramiento de esquina con severidad media de la UM - 03

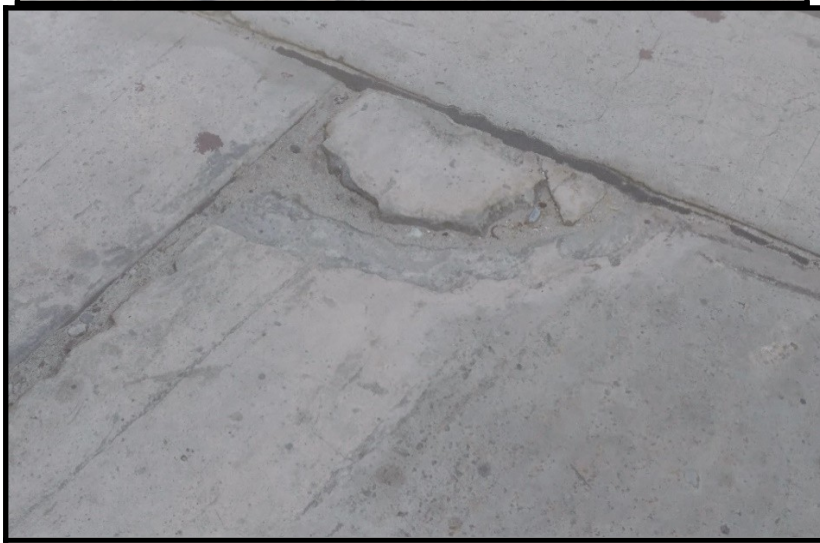
61: Se observa el daño de Grieta de esquina con severidad media de la UM - 03

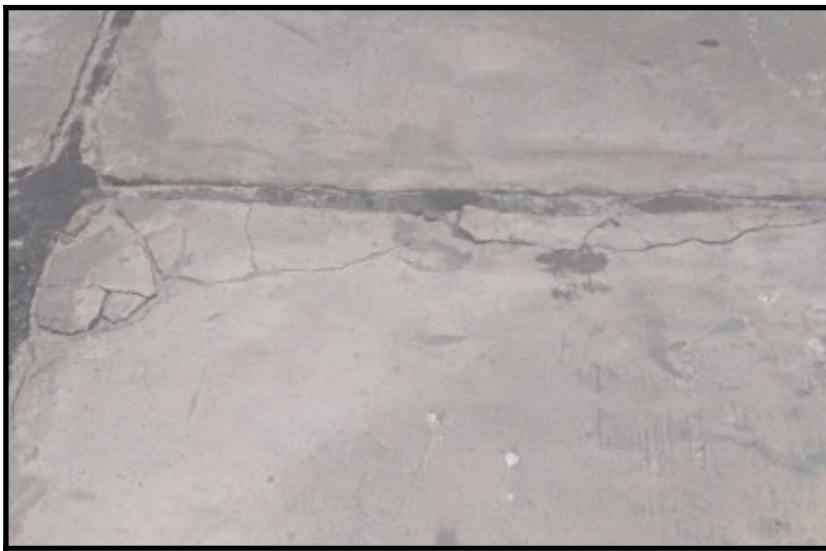
Figura N° 62: Se observa el daño de Grieta de esquina con severidad media de la UM – 04

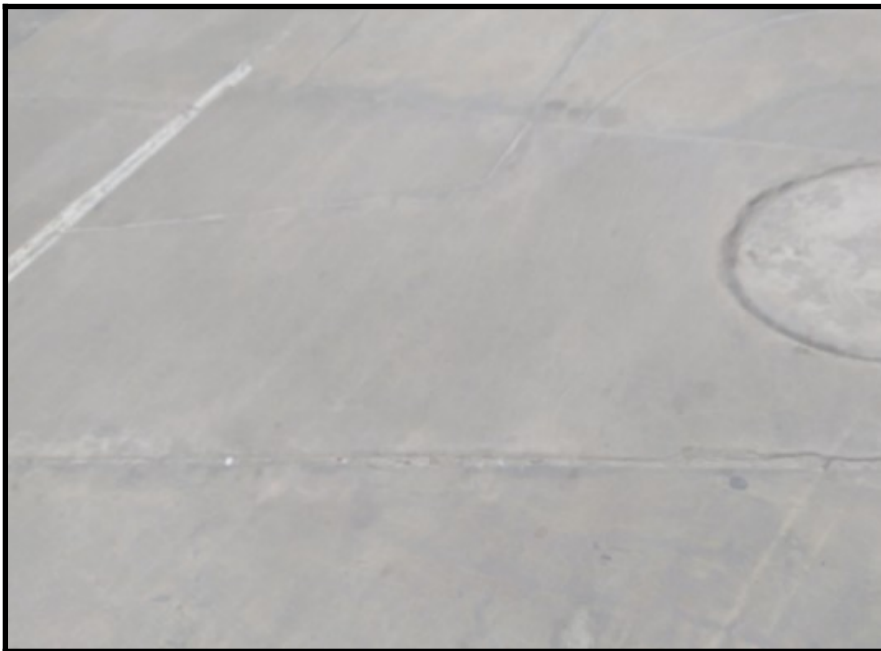
Figura N° 63: Se observa el daño de parcheo grande con severidad media de la UM – 04

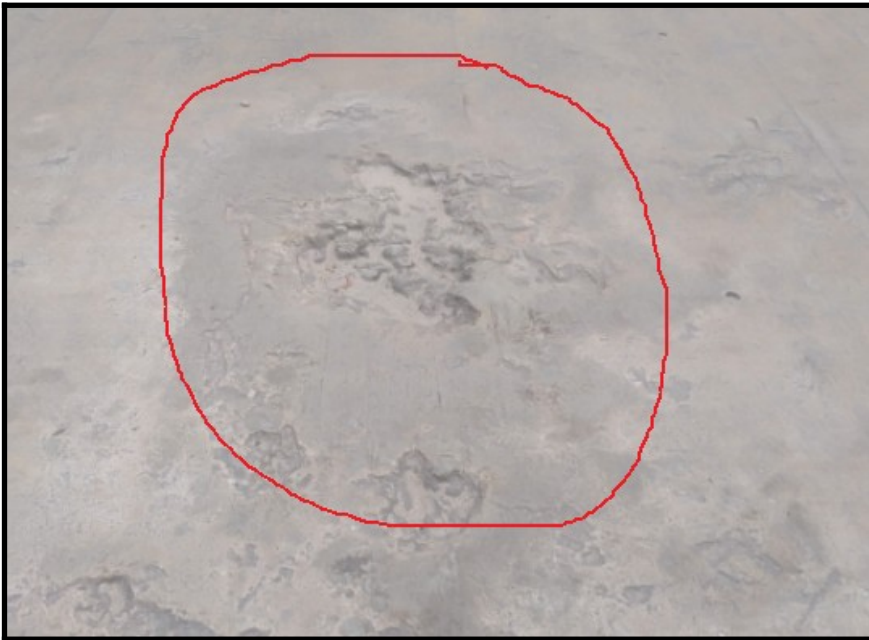
Figura N° 64: Se observa el daño de desconchamiento con severidad media de la UM – 04

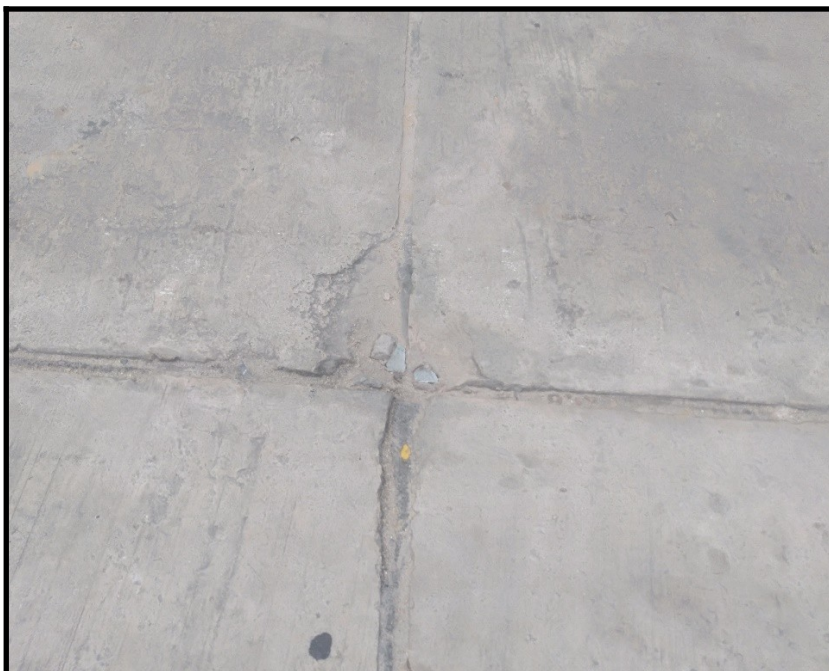
Figura N° 65: Se observa el daño de descascaramiento de esquina con severidad baja de la UM - 04

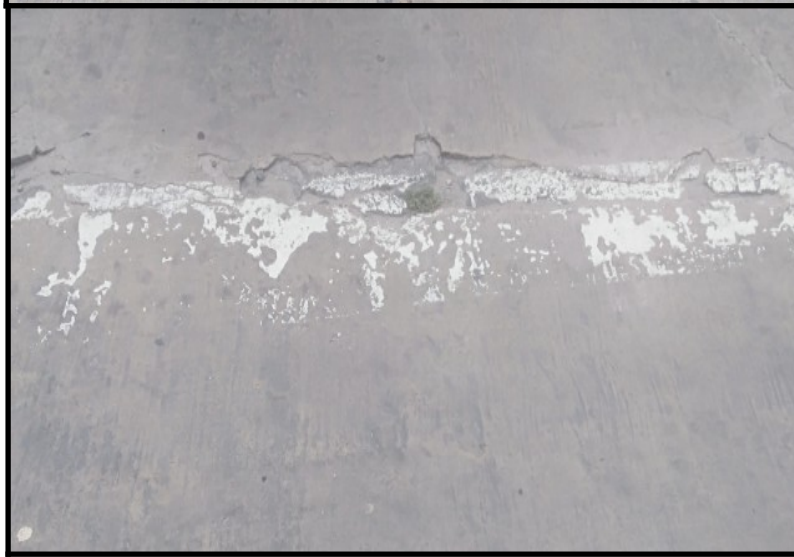
66: Se observa el daño de Grieta lineal con severidad
la UM - 05

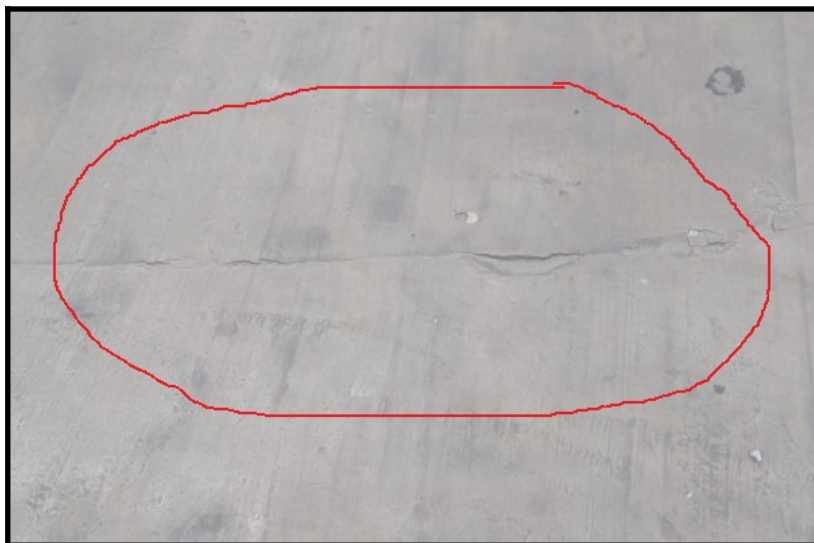
Figura N° 67: Se observa el daño de Grieta lineal con severidad media de la UM - 05

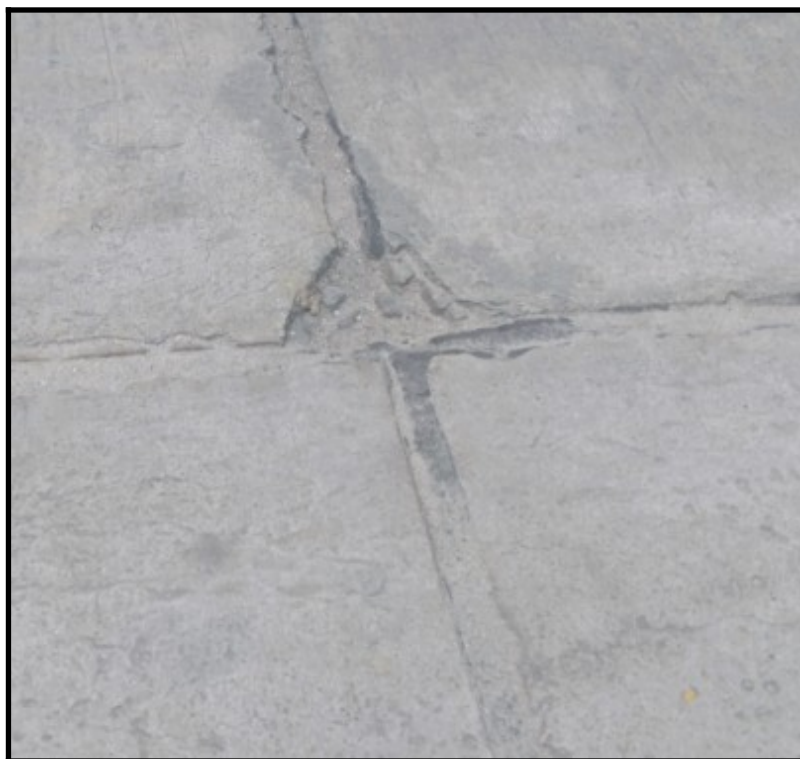
Figura N° 68: Se observa el daño de descascaramiento de esquina con severidad baja de la UM - 05
