UNIVERSIDAD CATÓLICA LOS ÁNGELES
CHIMBOTE

DETERMINACIÓN Y EVALUACIÓN DE LAS PATOLOGIAS
DEL CONCRETO EN LAS ESTRUCTURAS DE
ALBAÑILERÍA CONFINADA DEL CERCO PERIMÉTRICO
DE LA INSTITUCIÓN EDUCATIVA N° 86033 – PONGOR,
DISTRITO DE INDEPENDENCIA, PROVINCIA DE
HUARAZ, REGIÓN ÁNCASH, ENERO – 2018.

**TESIS PARA OPTAR EL TÍTULO PROFESIONAL DE
INGENIERO CIVIL**

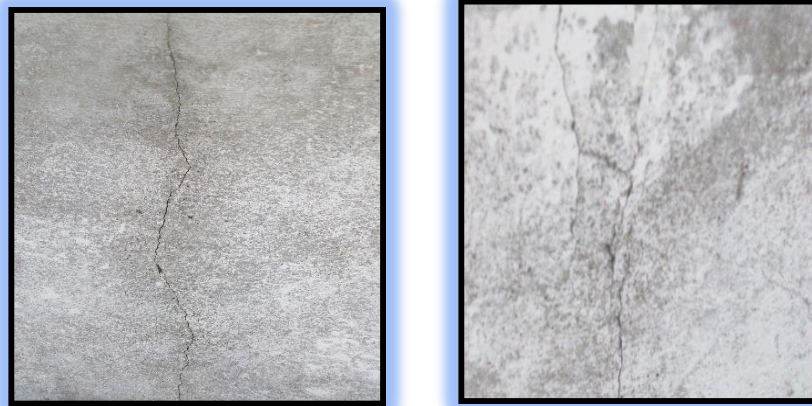
Figura: 11. Imagen de fisura en sobrecimiento

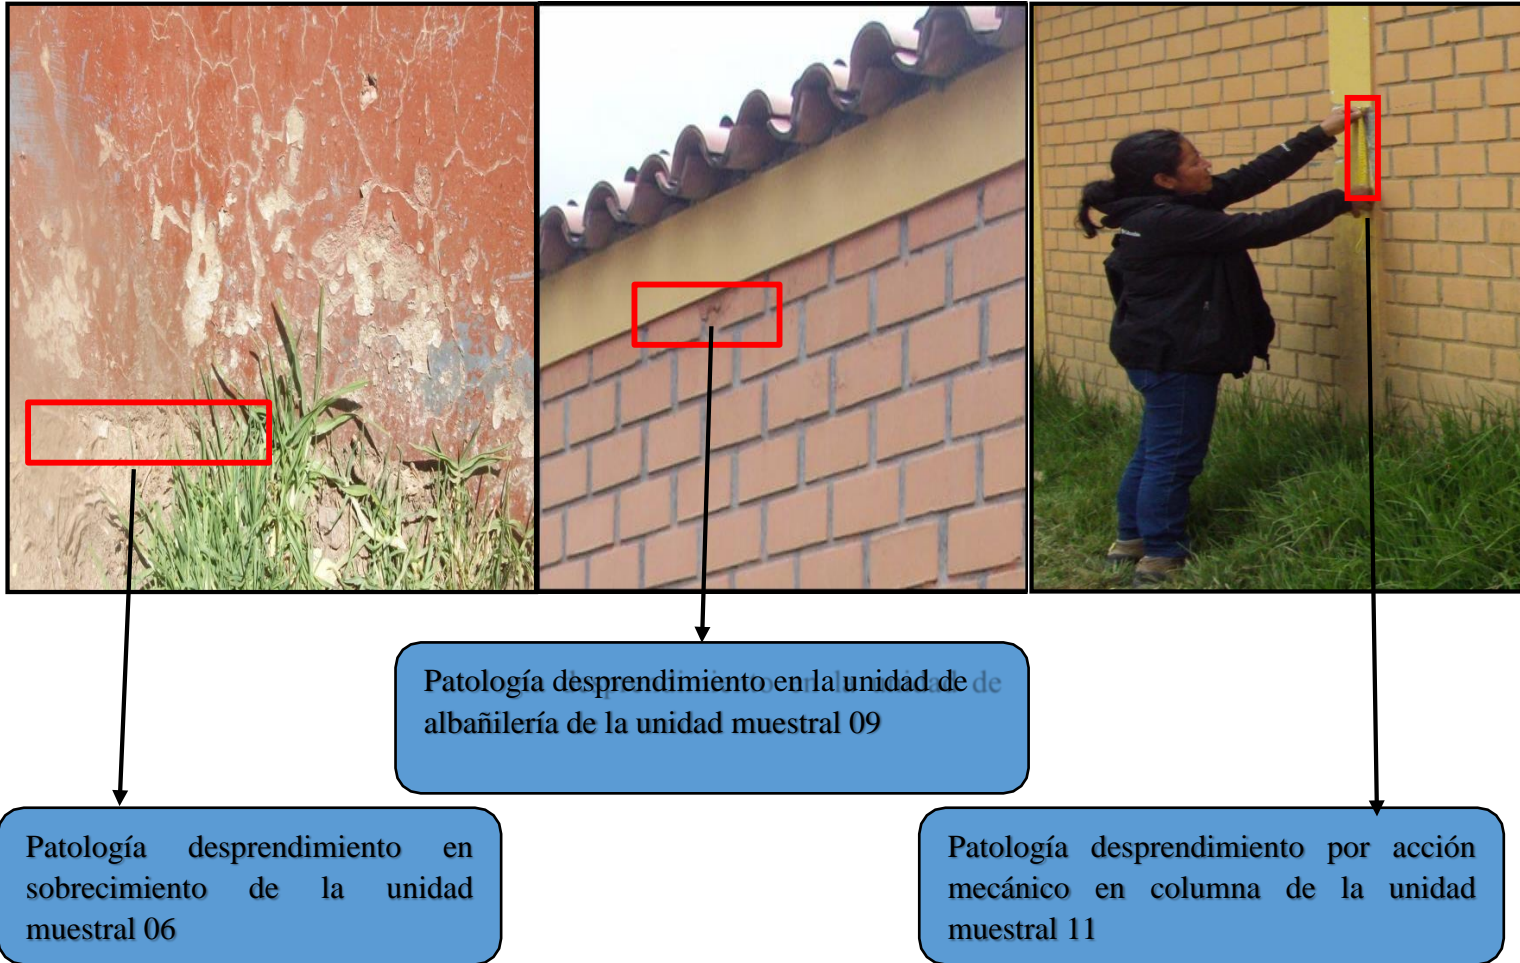
Foto N° 05: Se observa la patología desprendimiento en sobrecimiento, columna y en la unidad de albañilería.

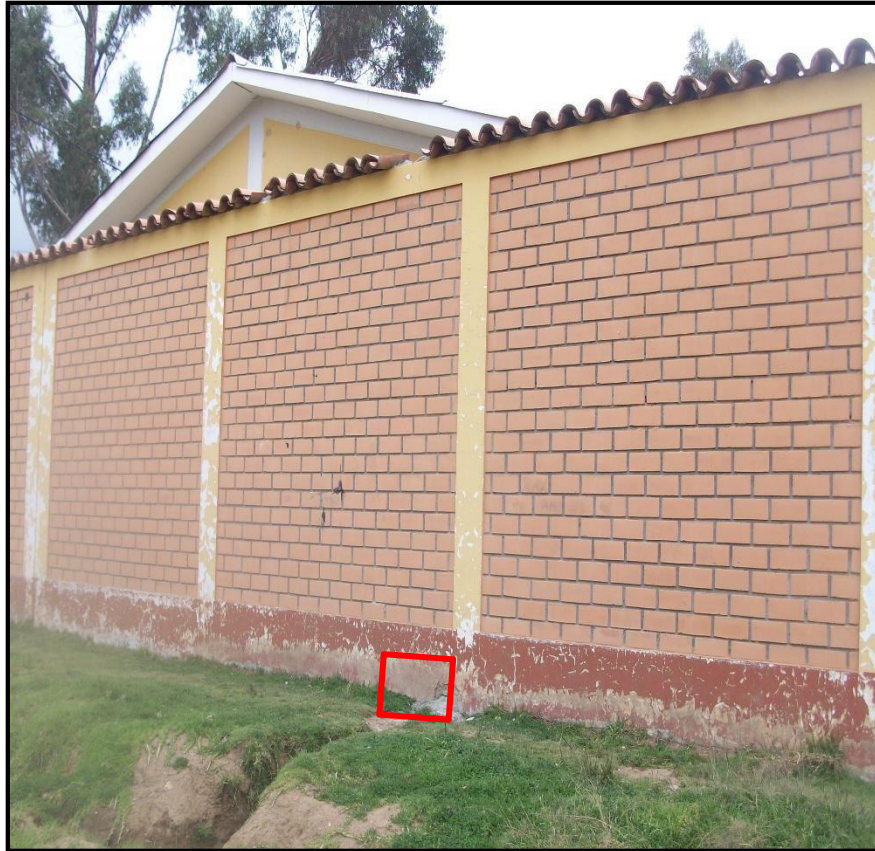
Tipo de patología: Desprendimiento

Descripción: La patología desprendimiento se muestra como una separación de las partes del concreto en la UM 05, entre el material de acabado del sobrecimiento y el soporte al que está aplicado debido a la pérdida de adherencia entre ambos, como se observa en la fotografía.

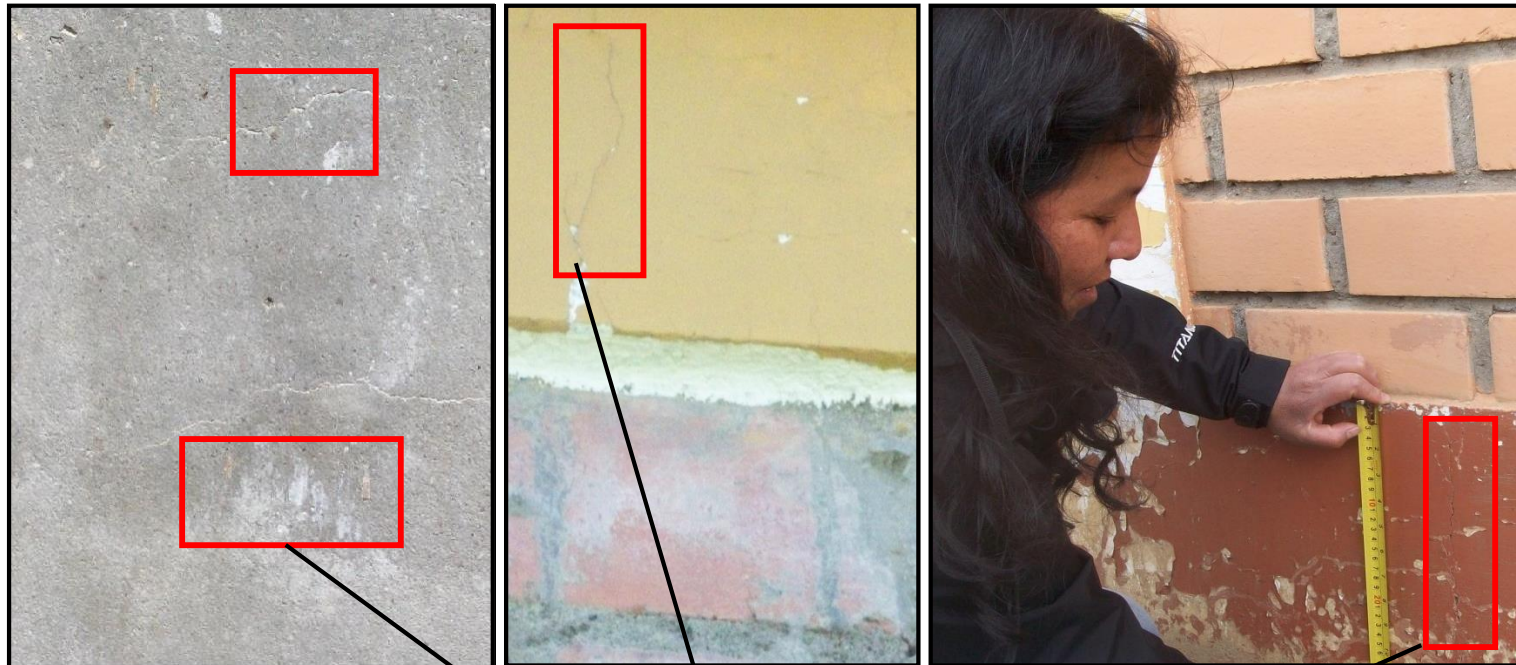
Patología fisura, ubicado en columna en la unidad muestral 05, en la viga de la unidad muestra 12 y en sobrecimiento en la unidad muestral 07

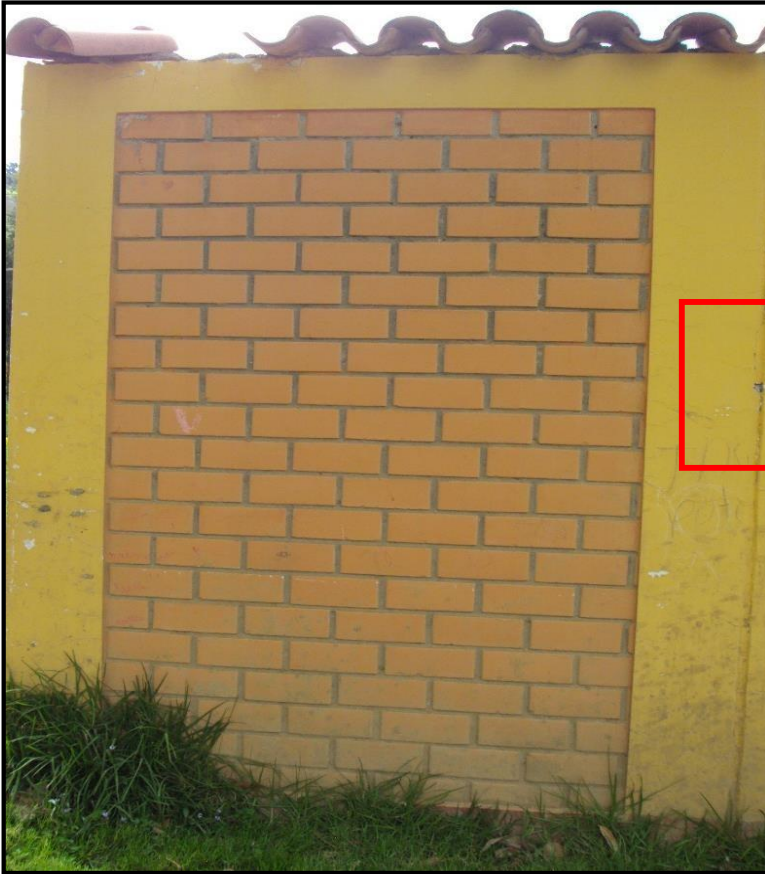
Tipo de patología: Grieta

Foto N° 08: Se observa la patología grieta
