FACULTAD DE INGENIERÍA
ESCUELA PROFESIONAL DE INGENIERÍA CIVIL
DETERMINACIÓN Y EVALUACIÓN DE LAS
PATOLOGÍAS DEL CONCRETO EN EL CANAL DE
REGADÍO ENTRE LAS PROGRESIVAS 2+000 HASTA
3+000 DEL CASERÍO DE QUEROBAMBA, DISTRITO
DE SIHUAS, PROVINCIA DE SIHUAS, REGIÓN
ANCASH, FEBRERO – 2017.

TESIS PARA OPTAR EL TÍTULO PROFESIONAL DE INGENIERO CIVIL

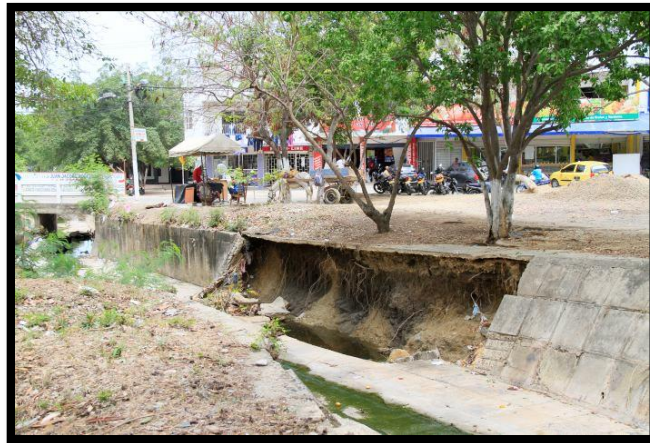
Figura 7: Erosión

- a. Baja calidad del material de la estructura en cuanto a características de durabilidad.
- b. Presencia de sustancias agresivas que atacan a los materiales de la estructura.
- c. Flujos importantes de agua que generan erosión, brisas marinas, humedad en la estructura, etc.

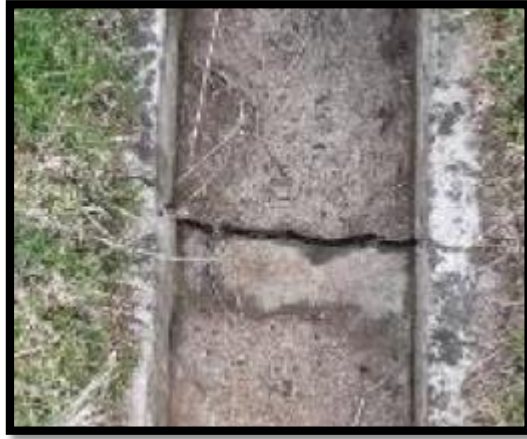
Figura 8: Grieta

Son roturas que se producen debido a que se generan esfuerzos superiores a los que el concreto puede resistir.

- a. Agrietamiento de la estructura por empuje de tierras.
- b. Deficiencia constructiva o de diseño.
- c. Retracción por secado del material.
- d. Ausencia de juntas constructivas.

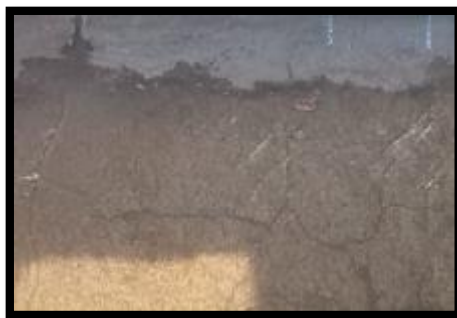
Figura 9: Fisura

- a. Fisura de la estructura por materiales inapropiados.
- b. Deficiencia constructiva o de diseño.
- c. Retracción por secado del material.
- d. Ausencia de juntas constructivas

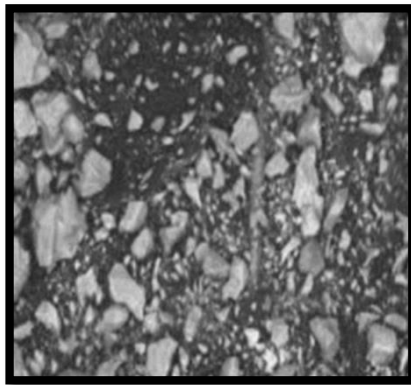
Figura 10: Desintegración

- a) Acciones de bajas temperaturas en el concreto
- b) Baja calidad del material de la estructura en cuanto a características de durabilidad.

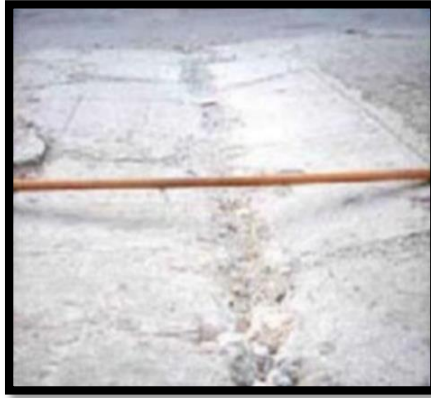
Figura 11: Hundimiento

- a) Deformaciones excesivas del suelo de fundación, no consideradas en el proyecto por desconocimiento o información errónea de características.
- b) Existencia de suelos expansivos
- c) Deficiencia durante el proceso constructivo de los paños.

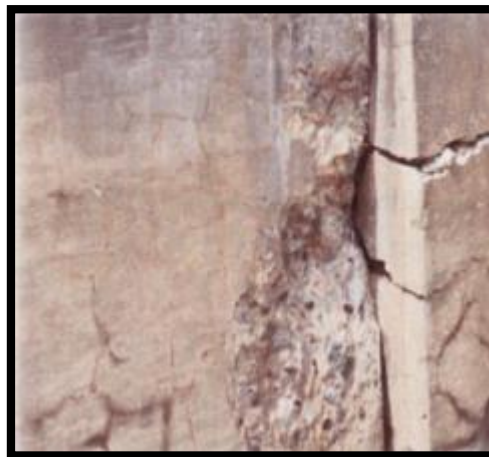
Figura 12: Desprendimiento

- a) Acciones de bajas temperaturas en el concreto
- b) Baja calidad del material de la estructura en cuanto a características de durabilidad.

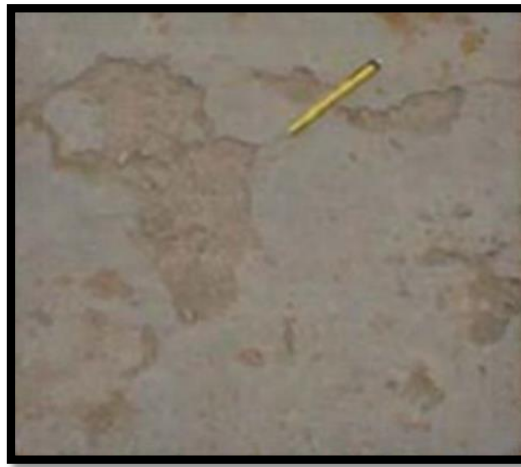
Figura 13: Descascaramiento

Es la rotura de la superficie de los paños hasta una profundidad del orden 5 a 15 mm, por desprendimiento de pequeños trozos de concreto.

- a) Baja calidad del material de la estructura en cuanto a características de durabilidad.
- b) Presencia de sustancias agresivas que atacan a los materiales de la estructura.

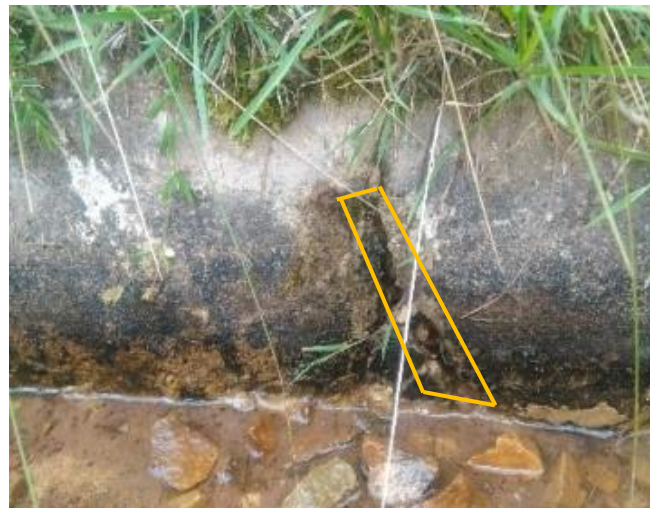
Fotografía 02: Grieta en el margen derecho del canal. En la muestra 2, (entre las progresivas 2+000 – 2+050) en la sección 21.

Tipo de Falla: Grieta
