**“DETERMINACION Y EVALUACION DE LAS  
PATOLOGIAS EN LA ESTRUCTURA DE CONCRETO  
ARMADO DEL PUENTE QUEBRADA HONDA, KM.  
84+660, LONG. 287.00 m. PARIÑAS - TALARA - PIURA,  
OCTUBRE 2018”.**

**TESIS PARA OPTAR EL TITULO PROFESIONAL DE  
INGENIERO CIVIL**

**BACH. GERMAN GUILLERMO JIBAJA ZAPATA**

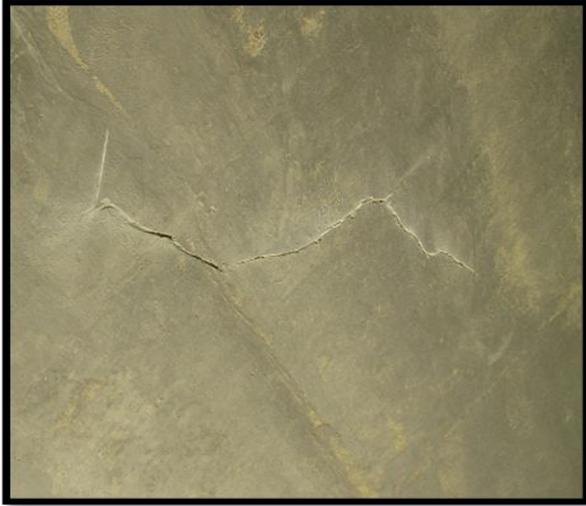
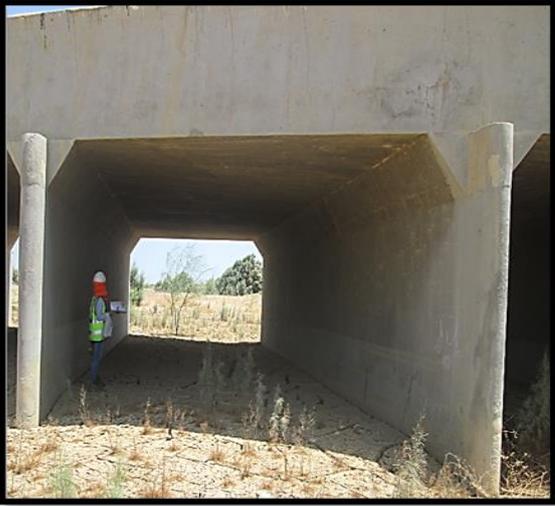
<b>Autor</b>	German Jibaja Zapata	<b>Asesor</b>	Ing° Carmen Chilon Muñoz			
<b>Puente</b>	Quebrada Honda	<b>Longitud del Puente</b>	287.00 m			
<b>Patología</b>	Deterioro y fisuras	<b>Cod / Elemento del Sistema</b>	191 / Losa de concreto armado (Refuerzo longitudinal)			
<b>Nivel de Severidad</b>	Bueno / Desgaste superficial del material	<b>Grado de Deterioro</b>	Grado 1			
<b>CONDICION ENCONTRADA IN SITU</b>						
Se observa deterioro por efectos de intemperismo y fisuras.

31.9	13	414.55	0.4	9	1492.4	
<b>CONDICION DEL ELEMENTO</b>						
<b>METRADO</b>	<b>Losa de concreto armado (Refuerzo longitudinal)</b>					
	<b>0</b>	<b>1</b>	<b>2</b>	<b>3</b>	<b>4</b>	<b>5</b>
	<b>Muy bueno</b>	<b>Bueno</b>	<b>Regular</b>	<b>Malo</b>	<b>Muy malo</b>	<b>Pésimo</b>
1492.40 m3		100%				
<b>RECOMENDACIONES</b>						
Se recomienda realizar trabajos de limpieza de la superficie. Aplicar mortero fluido con aditivos expansivos o inyección de aditivos epóxicos. Hacer un reporte y control de las fisuras de manera periódica para realizar trabajos de mantenimientos rutinarios.

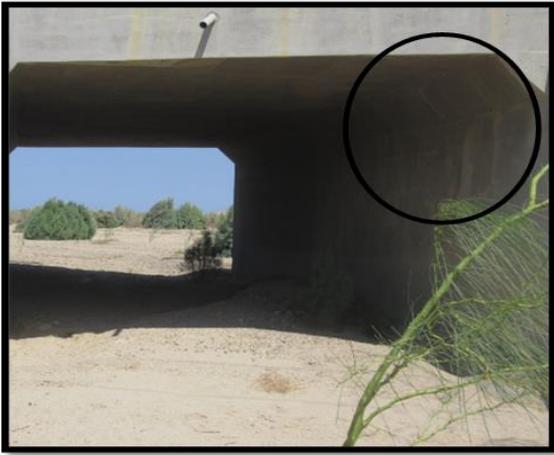
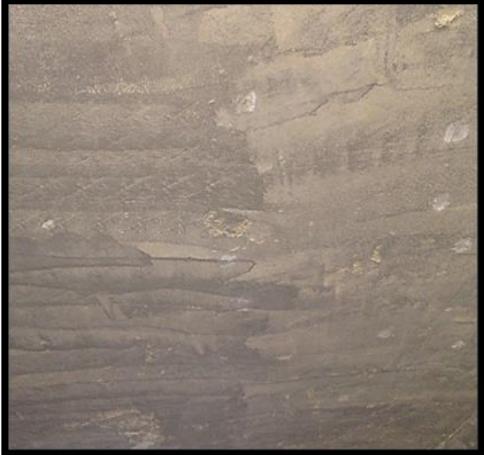
ULADECH UNIVERSIDAD CATOLICA LOS ANGELES CHIMBOTE			
<b>Autor</b>	German Jibaja Zapata	<b>Asesor</b>	Ing° Carmen Chilon Muñoz			
<b>Puente</b>	Quebrada Honda	<b>Longitud del Puente</b>	287.00 m			
<b>Patología</b>	Fisuras e Intemperismo	<b>Cod / Elemento del Sistema</b>	193 / Muros de Concreto Armado Alcantarilla			
<b>Nivel de Severidad</b>	Bueno / Desgaste superficial del material	<b>Grado de Deterioro</b>	Grado 1			
<b>CONDICION ENCONTRADA IN SITU</b>						
Los muros se encuentran en buen estado. Se observa fisuras con tratamiento epóxico, efectos de intemperismo y manchas de humedad en la parte inferior de los elementos

4.1	12	49.14	0.5	45	1105.65	
<b>CONDICION DEL ELEMENTO</b>						
<b>METRADO</b>	<b>Muros de concreto armado alcantarilla</b>					
	<b>0</b>	<b>1</b>	<b>2</b>	<b>3</b>	<b>4</b>	<b>5</b>
	<b>Muy bueno</b>	<b>Bueno</b>	<b>Regular</b>	<b>Malo</b>	<b>Muy malo</b>	<b>Pésimo</b>
1105.65		100%				
<b>RECOMENDACIONES</b>						
Realizar trabajos de limpieza en los muros. Aplicar mortero fluido con aditivos expansivos o inyección de aditivos epóxicos para inhibir procesos de cambio de PH del concreto. Hacer un reporte y control de las fisuras de manera periódica para realizar trabajos de mantenimientos rutinarios.

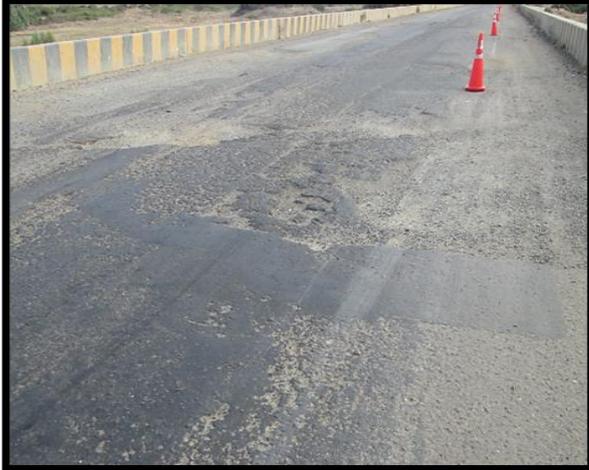
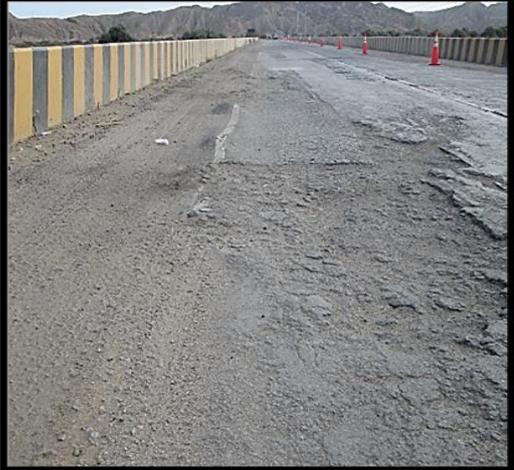
<b>Autor</b>	German Jibaja Zapata	<b>Asesor</b>	Ing° Carmen Chilon Muñoz		
<b>Puente</b>	Quebrada Honda	<b>Longitud del Puente</b>	287.00 m		
<b>Patología</b>	Desgaste, ahuellamiento	<b>Cod / Elemento del Sistema</b>	301 / Capa de Asfalto		
<b>Nivel de Severidad</b>	Malo	<b>Grado de Deterioro</b>	Grado 1, 2, 3		
<b>CONDICION ENCONTRADA IN SITU</b>					
Se observa desgaste superficial con exposición de agregado, ahuellamiento, deformación y desgaste superficial de material sellante.

<b>Muy bueno</b>	<b>Bueno</b>	<b>Regular</b>	<b>Malo</b>	<b>Muy malo</b>
3501.40		30%	30%	40%	
<b>RECOMENDACIONES</b>					
Se requiere rehabilitar todo el pavimento encima de la losa del puente, correspondiente a la base, sub base y carpeta asfáltica. Colocación de sello si la pérdida de espesor es excesiva.

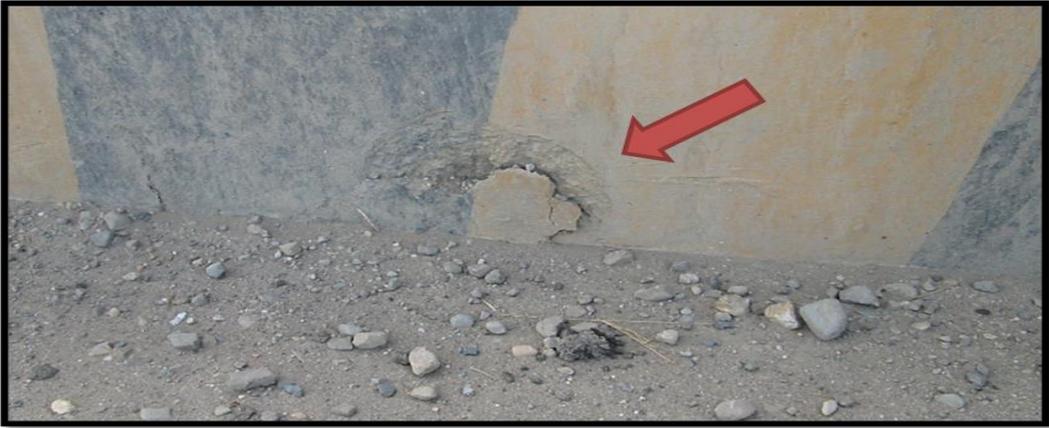
UNIVERSIDAD CATOLICA LOS ANGELES CHIMBOTE		
<b>Autor</b>	German Jibaja Zapata	<b>Asesor</b>	Ing° Carmen Chilon Muñoz		
<b>Puente</b>	Quebrada Honda	<b>Longitud del Puente</b>	287.00 m		
<b>Patología</b>	Fisura	<b>Cod / Elemento del Sistema</b>	354 / Parapeto de Concreto Armado		
<b>Nivel de Severidad</b>	Bueno	<b>Grado de Deterioro</b>	Grado 1 y 2		
<b>CONDICION ENCONTRADA IN SITU</b>					
Los parapetos de concreto armado se encuentran en buen estado. La capa de pintura se observa uniforme. Presenta deterioro por efecto de intemperismo y fisuras de 0.50mm y 2 mm

<b>0</b>	<b>1</b>	<b>2</b>	<b>3</b>	<b>4</b>
	<b>Muy bueno</b>	<b>Bueno</b>	<b>Regular</b>	<b>Malo</b>	<b>Muy malo</b>
574.00		95%	5%		
<b>RECOMENDACIONES</b>					
Se requiere repara las fisuras y grietas, hacer un reporte y control, inyección de aditivos epóxicos para sellarlas.

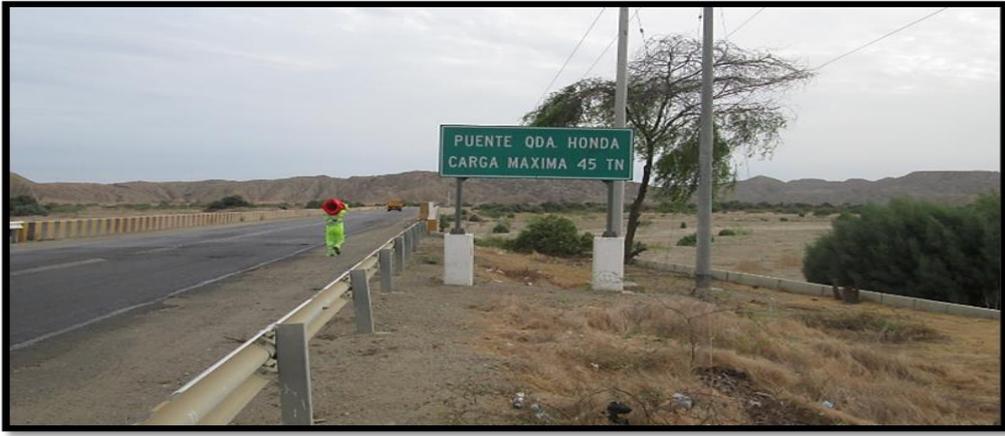
UNIVERSIDAD CATOLICA LOS ANGELES CHIMBOTE			
<b>Autor</b>	German Jibaja Zapata	<b>Asesor</b>	Ing° Carmen Chilon Muñoz			
<b>Puente</b>	Quebrada Honda	<b>Longitud del Puente</b>	287.00 m			
<b>Patología</b>	Deterioro	<b>Cod / Elemento del Sistema</b>	355 / Guardavías			
<b>Nivel de Severidad</b>	Bueno	<b>Grado de Deterioro</b>	Grado 1			
<b>CONDICION ENCONTRADA IN SITU</b>						
Los guardavías se encuentran debidamente pintados. No se observan tramos doblados. Presenta deterioro por efecto de intemperismo. Lado derecho del puente no presenta

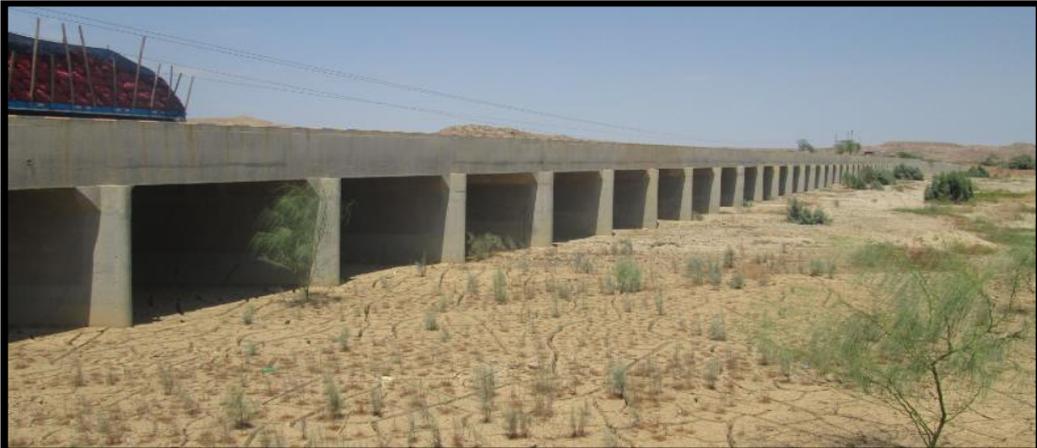
UNIVERSIDAD CATÓLICA LOS ANGELES CHIMBOTE			
<b>Autor</b>	German Jibaja Zapata	<b>Asesor</b>	Ing° Carmen Chilon Muñoz			
<b>Puente</b>	Quebrada Honda	<b>Longitud del Puente</b>	287.00 m			
<b>Patología</b>		<b>Cod / Elemento del Sistema</b>	401 / Márgenes del río			
<b>Nivel de Severidad</b>	Bueno	<b>Grado de Deterioro</b>	Grado 1			
<b>CONDICION ENCONTRADA IN SITU</b>						
Márgenes con taludes no muy bien definidos.

100%				
<b>RECOMENDACIONES</b>						
Se debe realizar trabajos de corte manual bajo niveles de lecho del río.

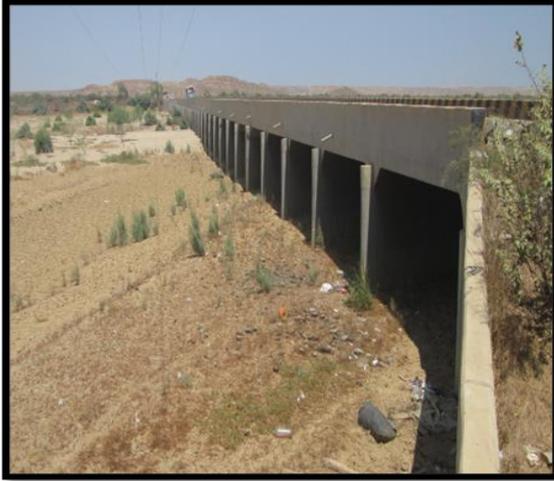
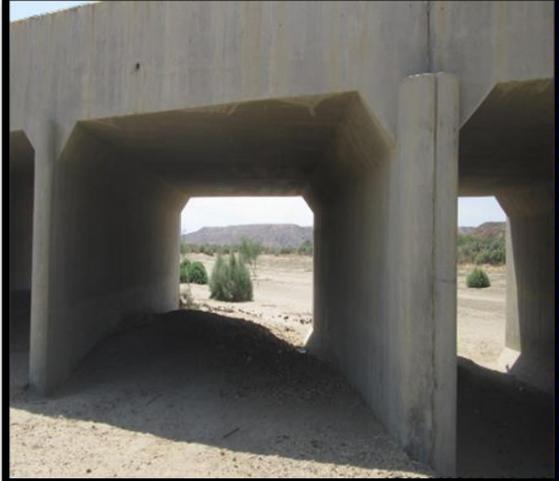
UNIVERSIDAD CATOLICA LOS ANGELES CHIMBOTE		
<b>Autor</b>	German Jibaja Zapata	<b>Asesor</b>	Ing° Carmen Chilon Muñoz		
<b>Puente</b>	Quebrada Honda	<b>Longitud del Puente</b>	287.00 m		
<b>Patología</b>		<b>Cod / Elemento del Sistema</b>	402 / Lecho del río		
<b>Nivel de Severidad</b>	Bueno	<b>Grado de Deterioro</b>	Grado 1 y 3		
<b>CONDICION ENCONTRADA IN SITU</b>					
La Pendiente suave. Agradación del lecho, provocando la reducción del área hidraulica del puente.

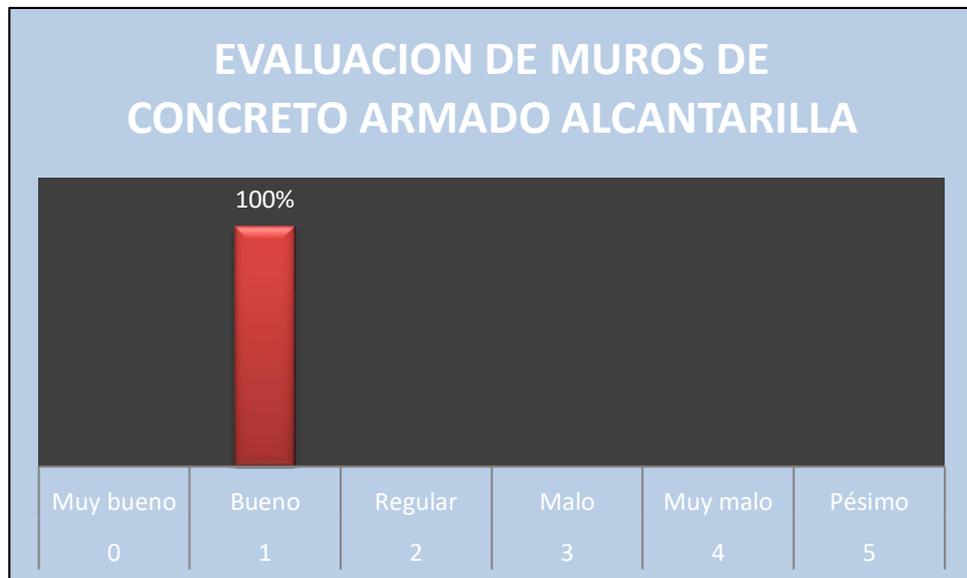
Figura 21: Evaluación de muros.

En la evaluación se pudo observar desprendimiento no mayor de 12 mm de profundidad por efecto de intemperismo y también se visualiza manchas de humedad en el interior de sus elementos.

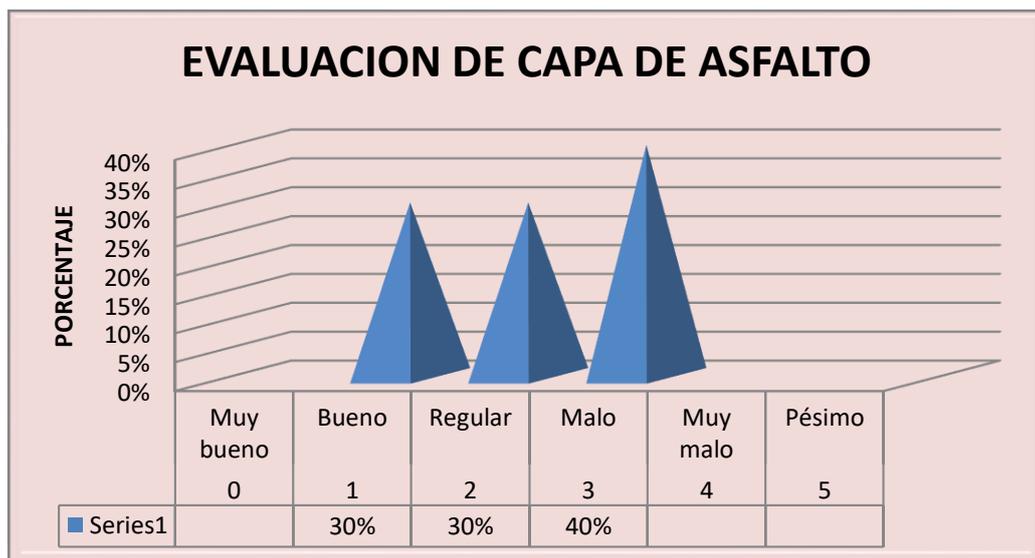
Figura 22. Evaluación de muros

Desintegración de la capa de asfalto en pequeños fragmentos sueltos, en forma de huecos en el asfaltado o pérdida de las partículas de piedra.

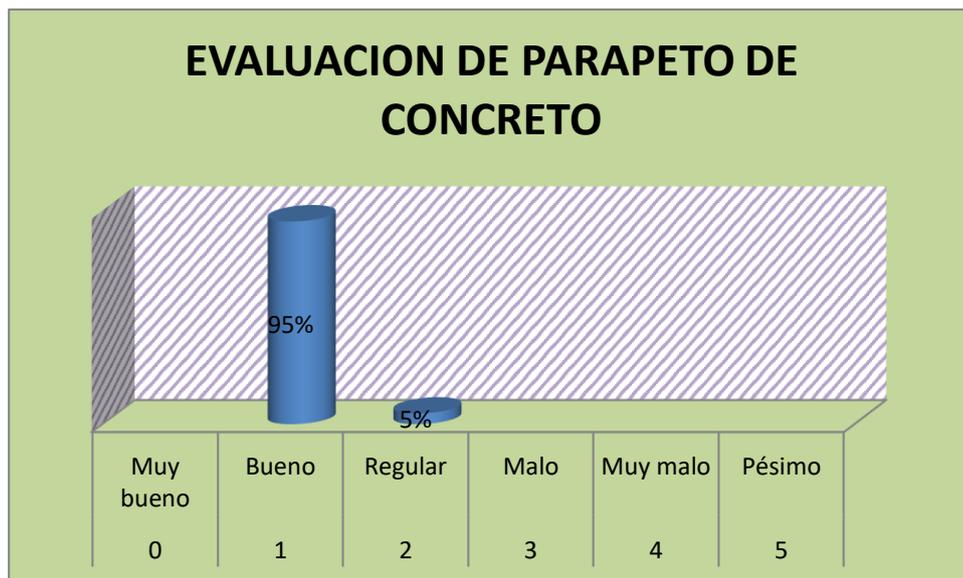
Figura 23: Evaluación parapeto

Deterioro por impacto de los vehículos que transitan la vía con efecto limitado

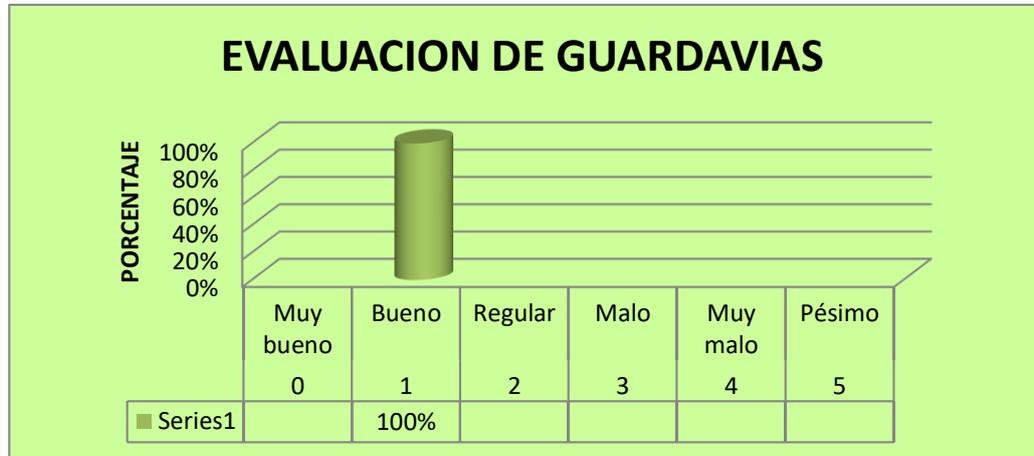
Figura 24: Evaluación de guardavías.

Los guardavías se encuentran debidamente pintados. No se observan tramos doblados. Presenta deterioro por efecto de intemperismo. Grado 1 con 100%.

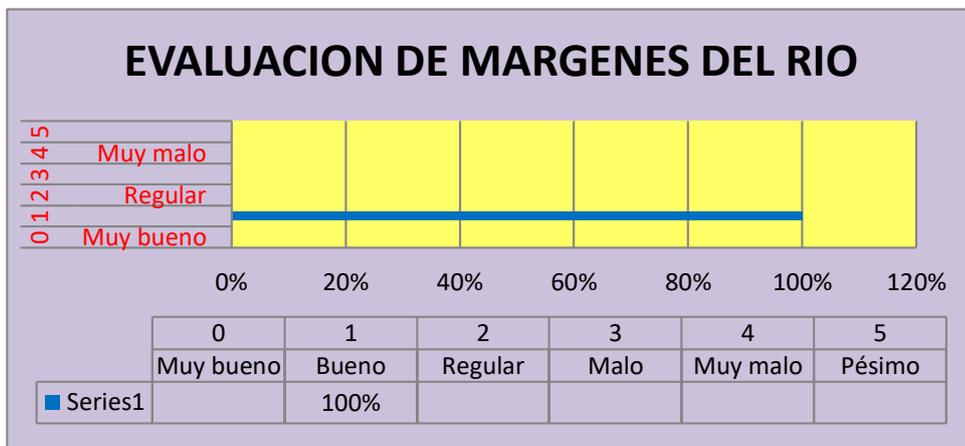
Figura 25: Evaluación de márgenes

Se observó Márgenes con taludes no muy bien definidos de Grado 1 con 100%.

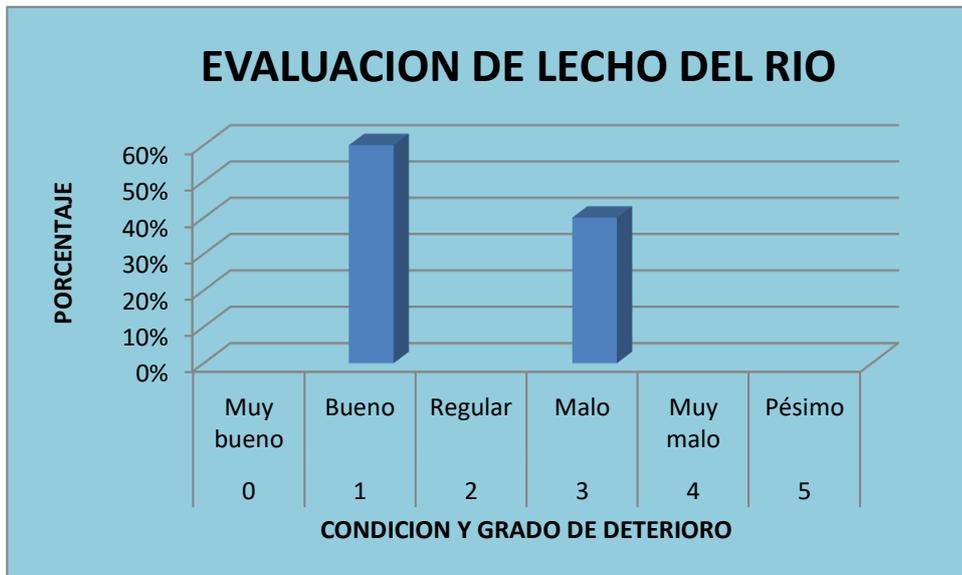
Figura 26: Evaluación del lecho

En el lecho del río del Puente Quebrada Honda se pudo observar Agradación del lecho, provocando la reducción del área hidráulica del puente. Su grado de deterioro es 3. Por la vegetación que existe en el cauce con material que obstruye el paso flujo de la quebrada y presencia cambios abruptos que se aprecian en la pendiente del cauce.

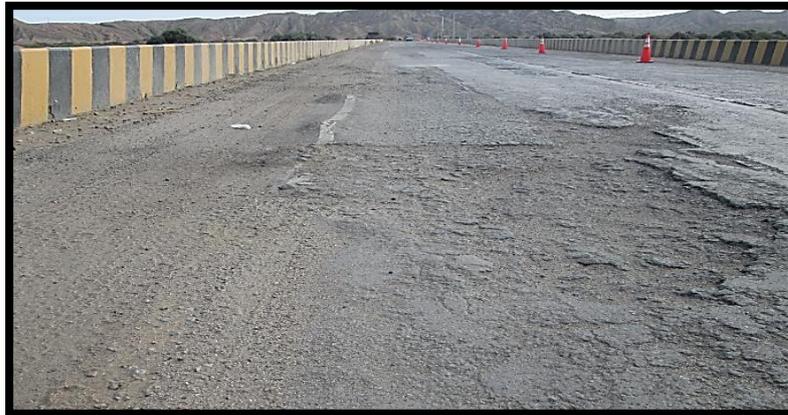
**Fotografía N°03**

Vista del acceso derecho al puente. Se observa señalización horizontal en mal estado

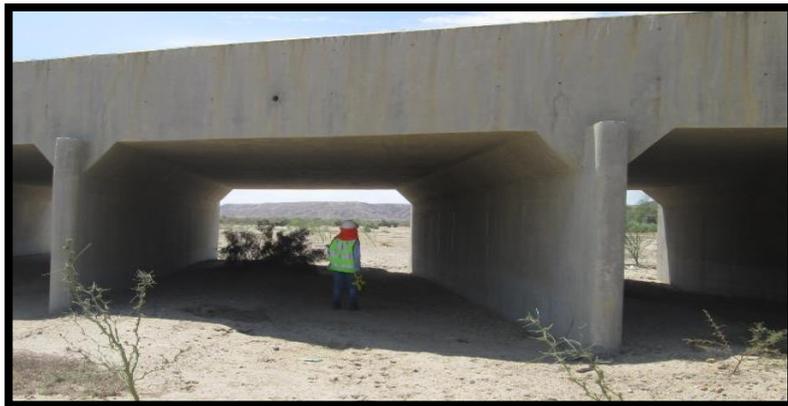
**Fotografía N° 12**

En el tramo N°3. Se observa ruteado y grietas en el fondo de losa y manchas de humedad en la parte inferior de los muros. En general los túneles se encuentran en buen estado.

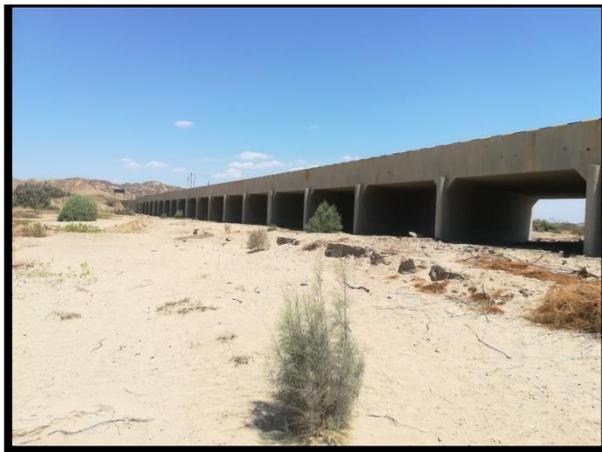
**Fotografía N° 15**

Se observa fisuras en el muro del puente del tramo 7

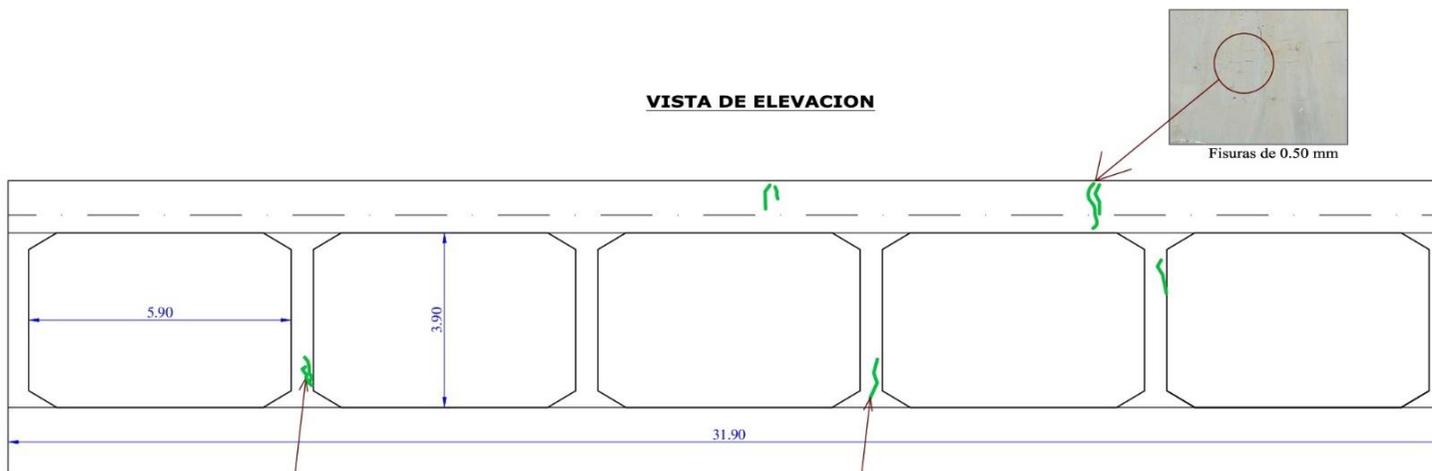
**VISTA DE ELEVACION**

Fisuras en muro
