UNIVERSIDAD CATÓLICA LOS ÁNGELES
CHIMBOTE

FACULTAD DE INGENIERÍA
ESCUELA PROFESIONAL DE INGENIERÍA
CIVIL

DETERMINACIÓN Y EVALUACIÓN DE LAS
PATOLOGÍAS DE CONCRETO EN EL CANAL DE
REGADÍO MORROPÓN – FRANCO, DESDE LA
PROGRESIVA KM 2+520 A KM 3+520 UBICADO EN EL
DISTRITO DE MORROPÓN, PROVINCIA MORROPÓN,
DEPARTAMENTO DE PIURA-OCTUBRE 2018

TESIS PARA OPTAR EL TÍTULO PROFESIONAL DE:
INGENIERO CIVIL

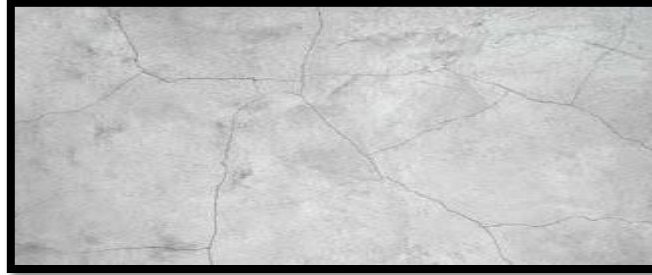
Grafico 06: fisuras en el canal de regadío

Es una pequeña abertura de milímetros o centímetros, por lo general son consecuencia de una mala ejecución del proceso constructivo, como pueden ser malas prácticas de colocación de encofrado o una escasa cantidad de agua en el concreto las causas que originan las fisuras en el concreto por corrosión del acero de refuerzo ,mala colocación del encofrado, escasez de agua en el concreto , soporte de una mayor cantidad de carga por parte del elemento de lo que se tenía calculado, para ello debemos prevenirlas no agregar demasiada agua, el exceso de humedad , vibrar correctamente el concreto al momento de vaciarlo,

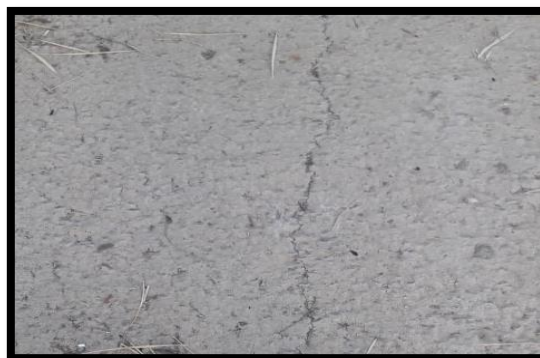
Grafico 07: grietas en el canal de regadío

Es una abertura alargada que se produce en un cuerpo solido que dicho tajo se realiza al separarse dos materiales, se extienden con el paso del tiempo una de las razones por la cual se forma una grieta es la calidad deficiente, desastres naturales (debido a incendios, inundaciones o movimientos sísmicos fuertes), impacto de algún vehículo o causa de algún derrumbe de una estructura que se encuentra en zona aledaña.

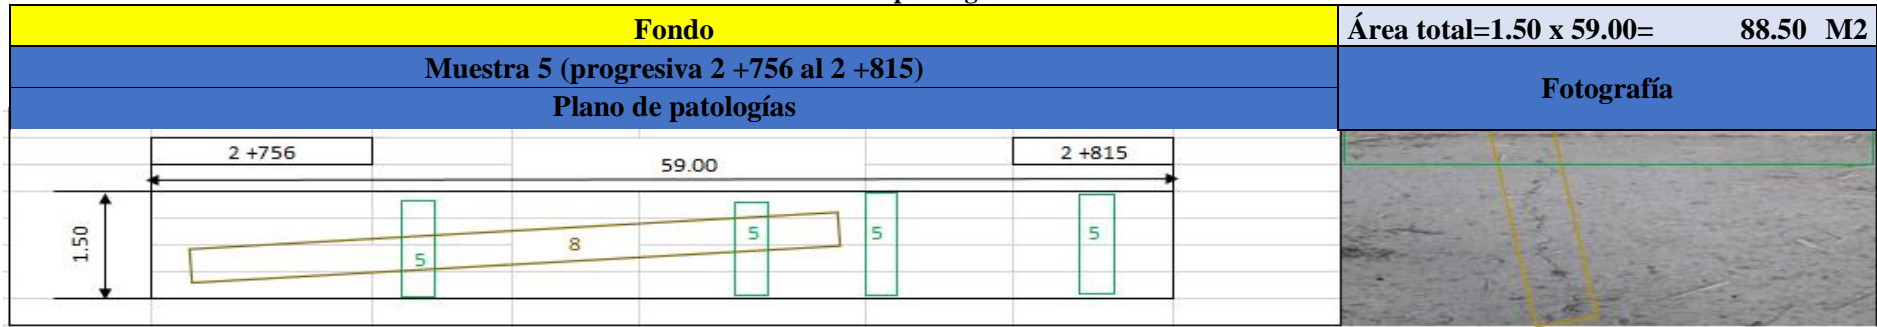
Tabla 40: Plano de patologías fondo muestra 05

Fondo						Área Total=1.50 X 59.00=	88.50 M2	
Ítem	Patologías	Largo (M)	Ancho (M)	Área Afectada (M2)	% Área Afectada	Área No Afectada (M2)	% Área No Afectada	Nivel De Severidad
5	Hundimiento	0.04	1.50	0.06	0.07%	86.49	97.73%	Leve
5	Hundimiento	0.04	1.50					
5	Hundimiento	0.04	1.50					
5	Hundimiento	0.04	1.50					
8	Grietas	32.45	0.06	1.95	2.20%			Leve
Total				2.01	2.27%

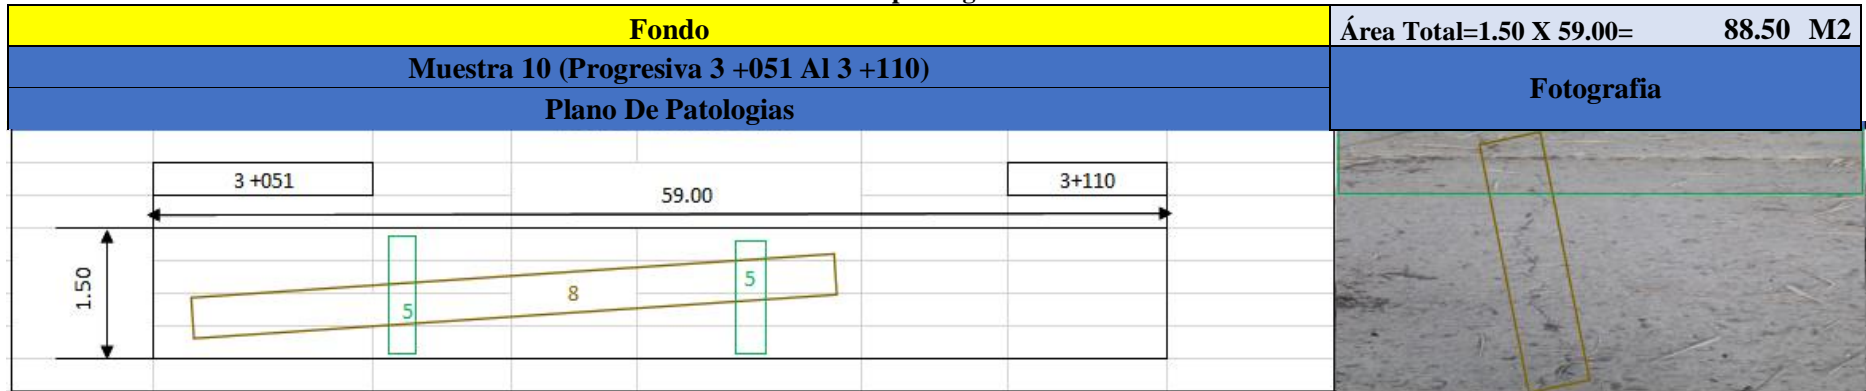
Tabla 85: Plano de patologías fondo muestra 10

Fondo						Área total=1.50 x 59.00= 88.50 M2		
Ítem	Patologías	Largo (M)	Ancho (M)	Área Afectada (M2)	% Área Afectada	Área No Afectada (M2)	% Área No Afectada	Nivel De Severidad
8	Grietas	34.56	0.07	2.42	2.73%	85.96	97.13%	Leve
5	Hundimiento	0.04	1.50	0.12	0.14%			Leve
5	Hundimiento	0.04	1.50					
				2.54	2.87%

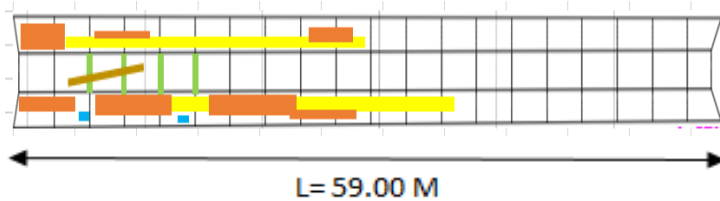
Muestra 05

1	Vegetación
2	Humedad
5	Hundimiento
6	Microfisuras
8	Grietas

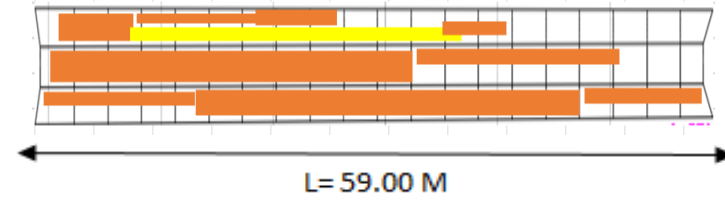
Muestra 06

1	Vegetación
2	Humedad
