DETERMINACIÓN Y EVALUACIÓN DE LAS
PATOLOGÍAS DEL CONCRETO EN EL CANAL
PARALES, ENTRE LAS PROGRESIVAS KM 7+000
HASTA KM 8+000, UBICADO EN EL SECTOR SAN
JUAN DE CURUMUY, DISTRITO DE PIURA,
PROVINCIA DE PIURA, REGIÓN PIURA,
NOVIEMBRE 2018

TESIS PARA OPTAR EL TÍTULO PROFESIONAL DE
INGENIERO CIVIL

BACH. LEONARDO CONTRERAS CORREA

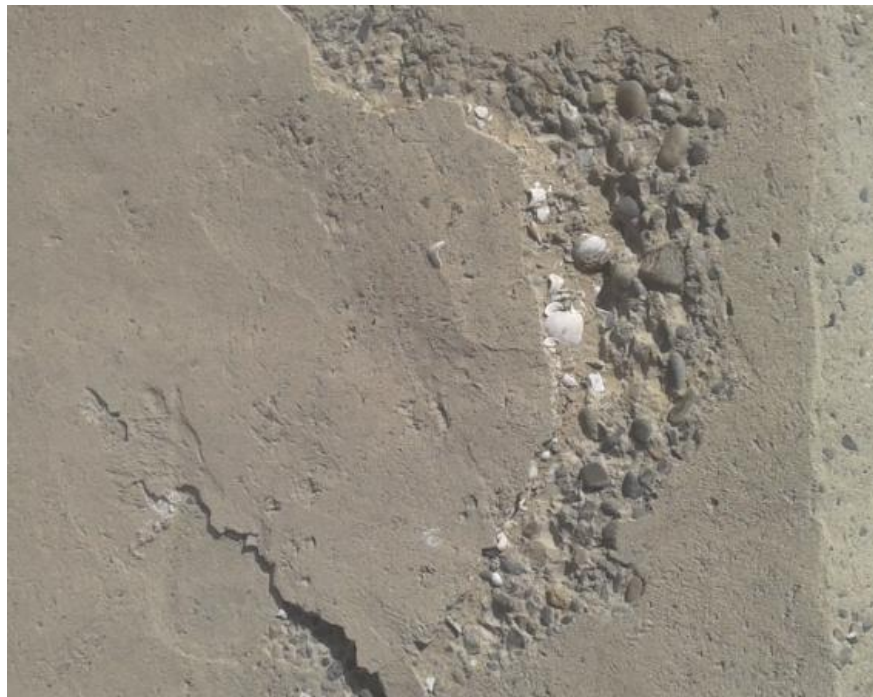
Figura 8. Desintegración del concreto.
Fuente: Elaboración propia.

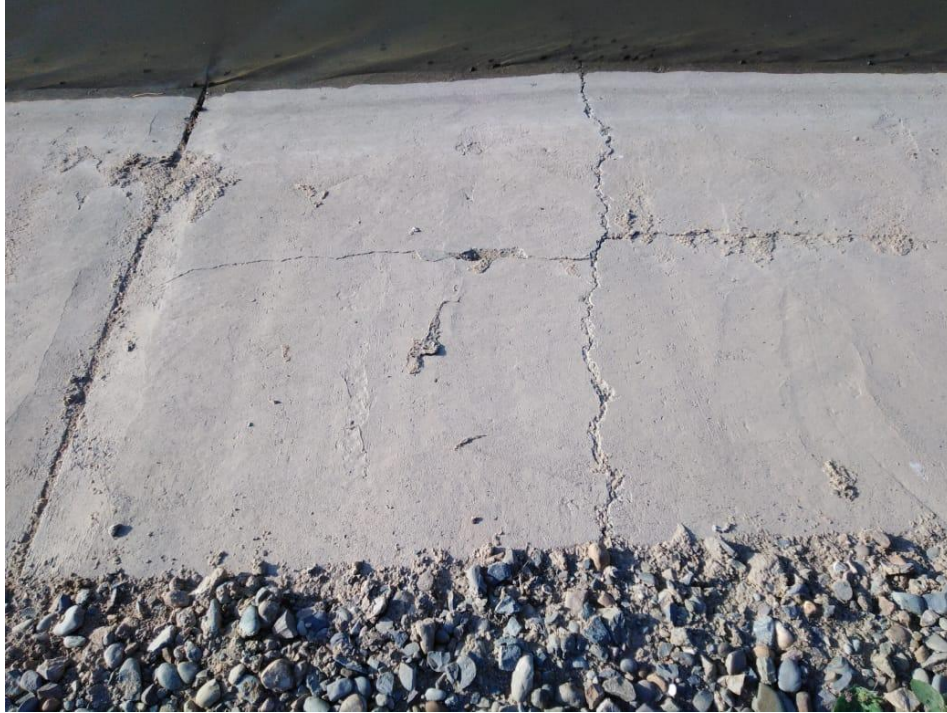
Figura 9. Fisuras en el concreto.
Fuente: Elaboración propia.

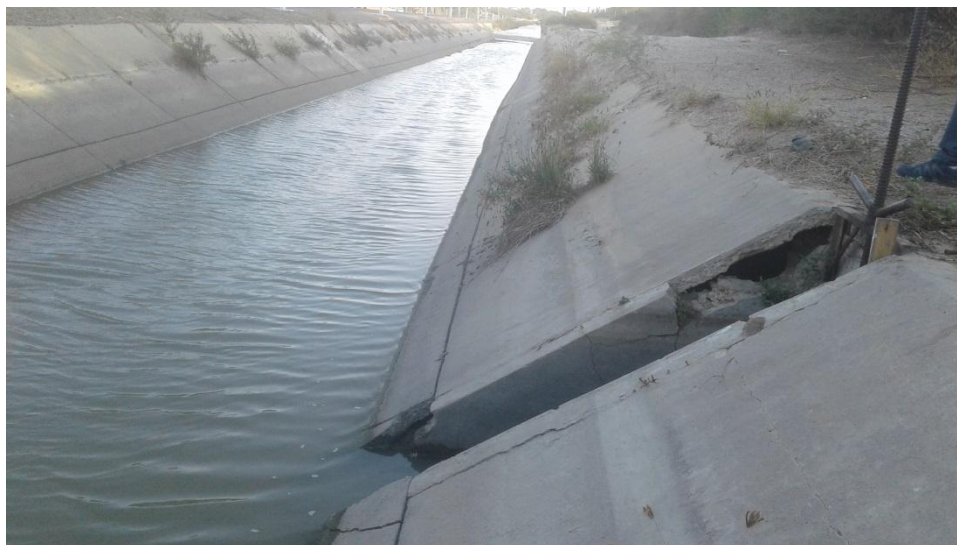
Figura 12. Desprendimiento y rotura del concreto.
Fuente: Elaboración propia.
