UNIVERSIDAD CATÓLICA LOS ÁNGELES  
CHIMBOTE

DETERMINACIÓN Y EVALUACIÓN DE LAS PATOLOGÍAS DEL  
CONCRETO EN EL CANAL DE RIEGO 29.90 ENTRE LAS  
PROGRESIVAS KM 7+935 HASTA KM 9+023 SECTOR CIENEGUILLO  
CENTRO, DISTRITO DE SULLANA, PROVINCIA SULLANA, REGIÓN  
PIURA, OCTUBRE– 2018

**TESIS PARA OPTAR EL TÍTULO PROFESIONAL DE:**  
**INGENIERO CIVIL**

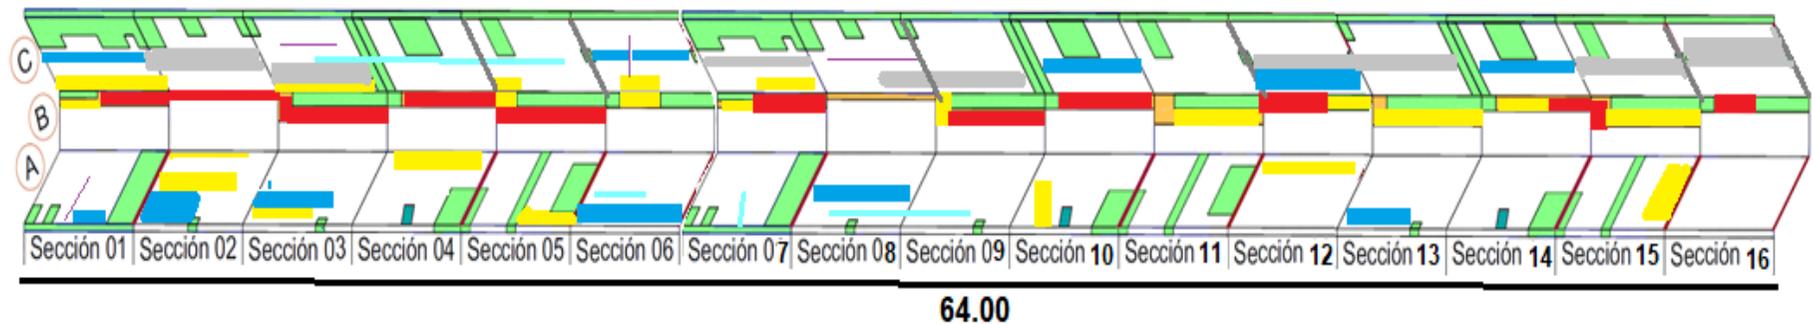
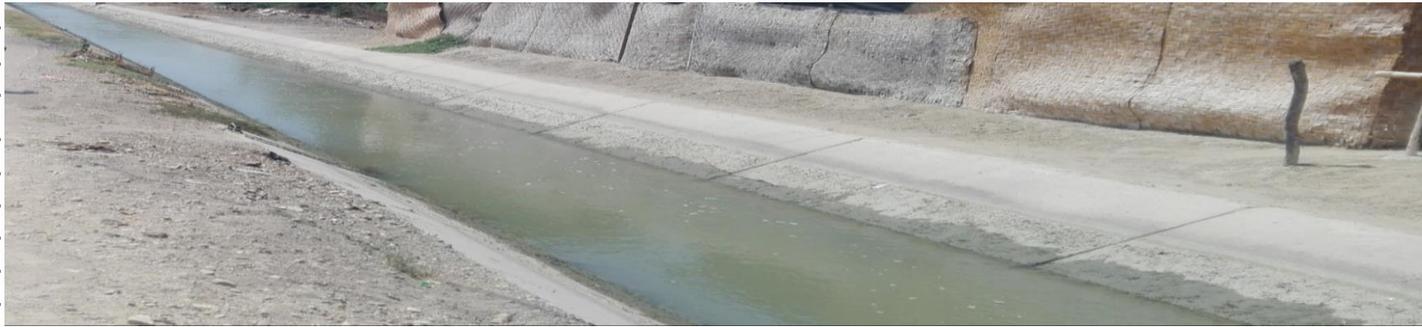
Tabla 1: Ficha de evaluación de la unidad de muestra 1.

<b>PATOLOGIAS IDENTIFICADAS</b>		
<b>Patologías</b>	<b>Área con patología</b>	<b>% de Área con patología</b>
Sedimentación	18.00	4.93%
Erosión	35.10	9.62%
Fisura	0.80	0.22%
Grieta	0.70	0.19%
Desprendimiento	0.00	0.00%
Descascaramiento	23.50	6.44%
Vegetación	35.90	9.84%
Sello de juntas	3.40	0.93%
Eflorescencia	36.35	9.96%
Área total con patología m2	153.75	42.15%
Area total m2	364.8

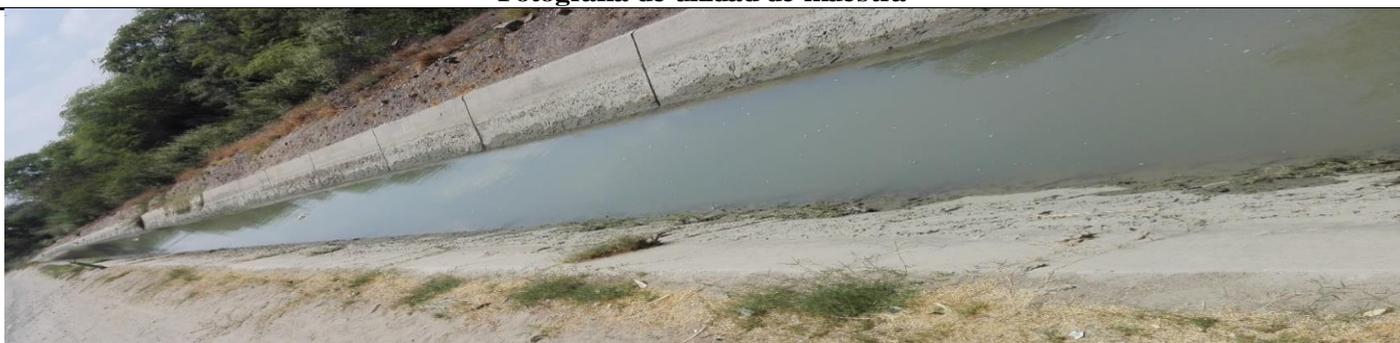
<b>PATOLOGÍAS IDENTIFICADAS</b>		
<b>Patologías</b>	<b>Área con patología</b>	<b>% de Área con patología</b>
Sedimentación	49.50	13.57%
Erosión	56.60	15.52%
Fisura	0.60	0.16%
Grieta	1.20	0.33%
Desprendimiento	0.00	0.00%
Descascaramiento	37.50	10.28%
Vegetación	18.88	5.18%
Sello de juntas	6.00	1.64%
Eflorescencia	0.00	0.00%
Área total con patología m2	170.28	46.68%
Area total m2	364.8

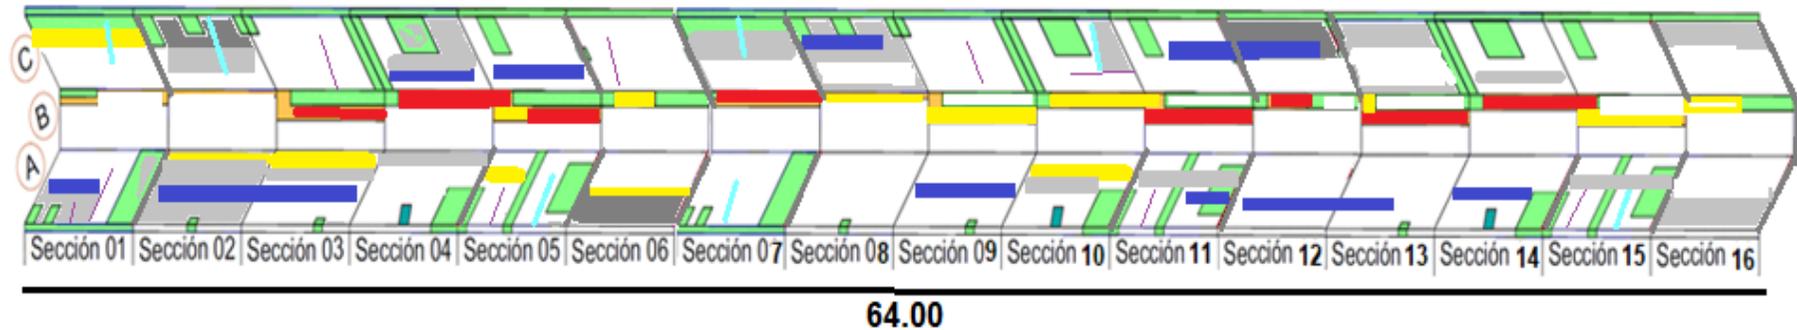
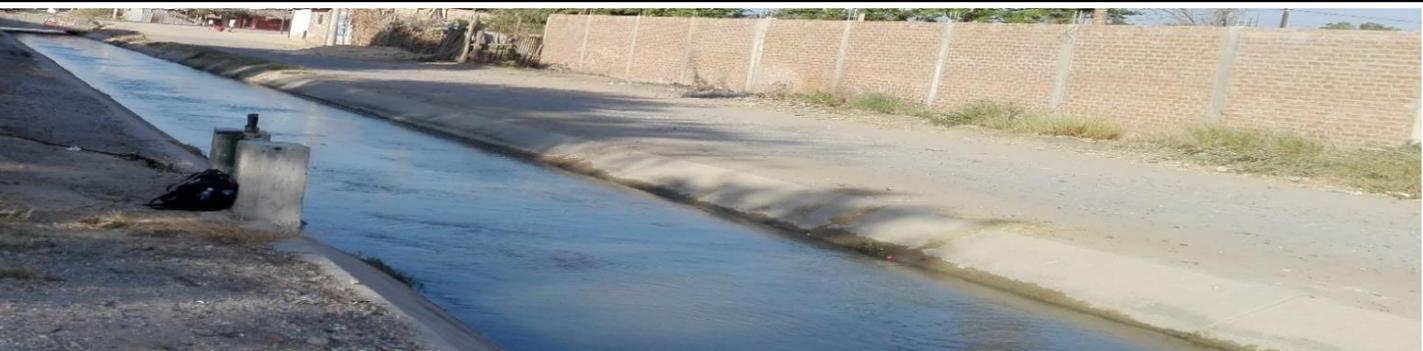
Tabla 10: Ficha de evaluación de la unidad de muestra 4.

Símbolo	Lesión	Área afectada (m <sup>2</sup> )	DATOS HIDROLÓGICOS		
			y =	Tirante de agua	1.00 m
1	Sedimentación de sólidos	10.85	Q =	Caudal	4.90 m <sup>3</sup> /s
			DATOS GEOMÉTRICOS DE CANAL		
2	Erosión	33.96	L =	Longitud de la muestra	64.00 m
3	Fisuras	0.60	J =	Junta de dilatación @	4.00 m
4	Grietas	1.50	PROGRESIVAS		
6	Descascaramiento	61.70	Progresiva Inicial	km 8+127	
7	Vegetación	40.20	Progresiva Final	km 8+191	
8	Sello de juntas	6.20	ELEMENTOS A EVALUAR	MARGEN IZQUIERDO (A)	
9	Eflorescencia	36.15		MARGEN DERECHO (C)	
				FONDO DE CANAL (B)

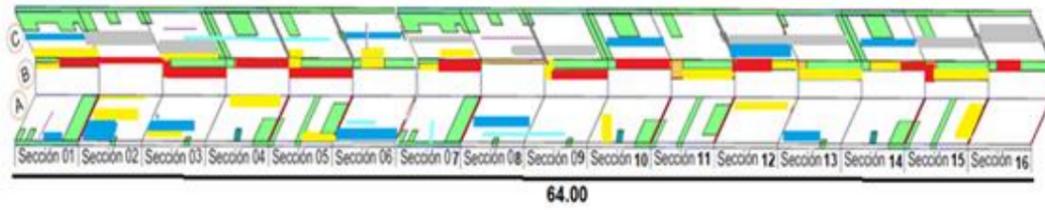
Símbolo	Lesión	Área afectada (m²)
1	Sedimentación de sólidos	18.00
2	Erosión	35.10
3	Fisuras	0.80
4	Grietas	0.70
6	Descascaramiento	23.50
7	Vegetación	35.90
8	Sello de juntas	3.40
9	Eflorescencia	36.35

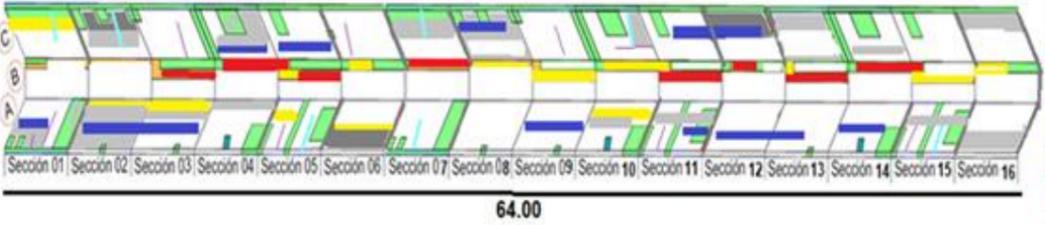
Símbolo	Lesión	Área afectada (m²)
1	Sedimentación de sólidos	49.50
2	Erosión	56.60
3	Fisuras	0.60
4	Grietas	1.20
6	Descascaramiento	37.50
7	Vegetación	18.88
8	Sello de juntas	6.00

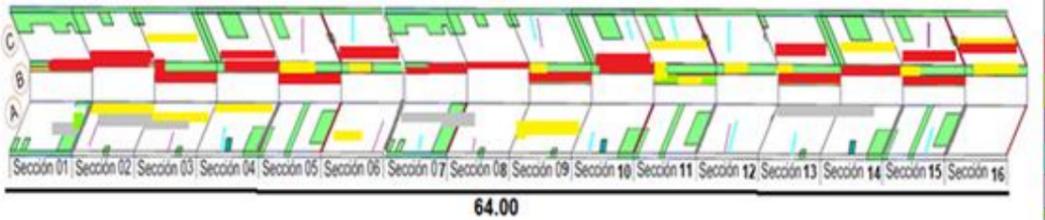
Símbolo	Lesión	Área afectada (m²)
1	Sedimentación de sólidos	19.00
2	Erosión	24.58
3	Fisuras	0.60
4	Grietas	1.50
6	Descascaramiento	46.15
7	Vegetación	14.58
8	Sello de juntas	7.60
9	Eflorescencia	32.90

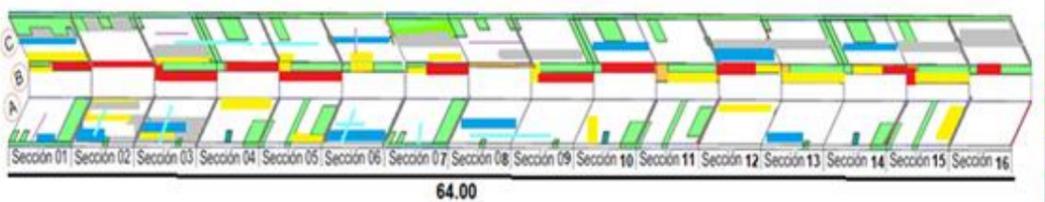
Símbolo	Lesión	Área afectada (m²)
1	Sedimentación de sólidos	10.85
2	Erosión	33.96
3	Fisuras	0.60
4	Grietas	1.50
6	Descascaramiento	61.70
7	Vegetación	40.20
8	Sello de juntas	6.20
9	Eflorescencia	36.15

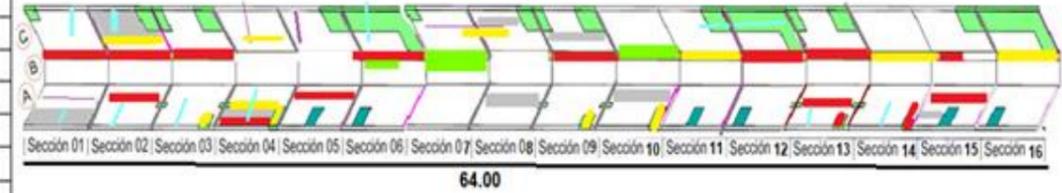
Símbolo	Lesión	Área afectada (m²)
1	Sedimentación de sólidos	13.55
2	Erosión	22.95
3	Fisuras	0.60
4	Grietas	1.10
6	Descascaramiento	39.20
7	Vegetación	27.25
8	Sello de juntas	5.20

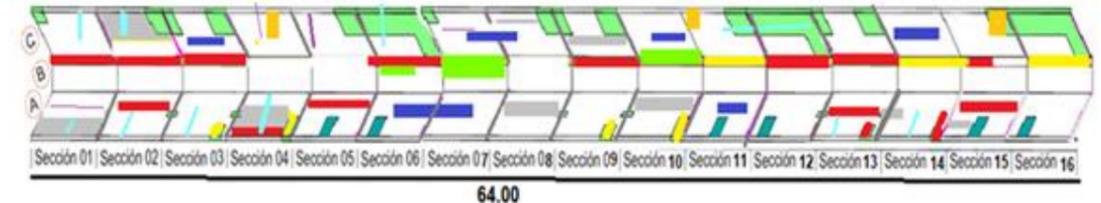
Símbolo	Lesión	Área afectada (m²)
1	Sedimentación de sólidos	13.40
2	Erosión	19.70
3	Fisuras	0.28
4	Grietas	1.50
5	Desprendimiento	1.30
6	Descascaramiento	42.78
7	Vegetación	22.85
8	Sello de juntas	5.60
9	Eflorescencia	33.40

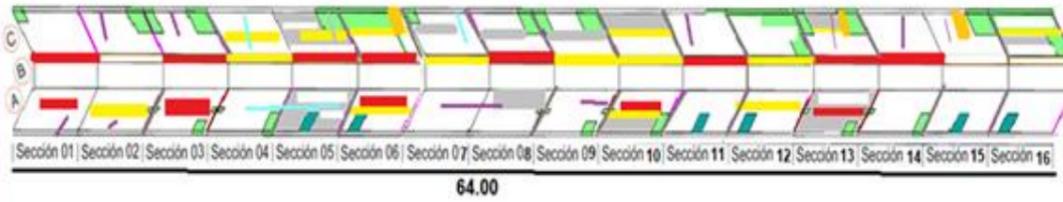
Símbolo	Lesión	Área afectada (m²)
1	Sedimentación de sólidos	18.64
2	Erosión	47.24
3	Fisuras	0.70
4	Grietas	1.36
5	Desprendimiento	1.30
6	Descascaramiento	49.10
7	Vegetación	21.18
8	Sello de juntas	6.30

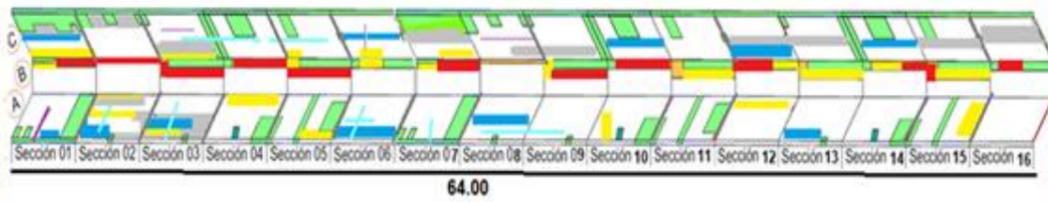
Símbolo	Lesión	Área afectada (m²)
1	Sedimentación de sólidos	5.45
2	Erosión	30.48
3	Fisuras	0.90
4	Grietas	0.90
5	Desprendimiento	1.30
6	Descascaramiento	44.60
7	Vegetación	15.10
9	Eflorescencia	37.45

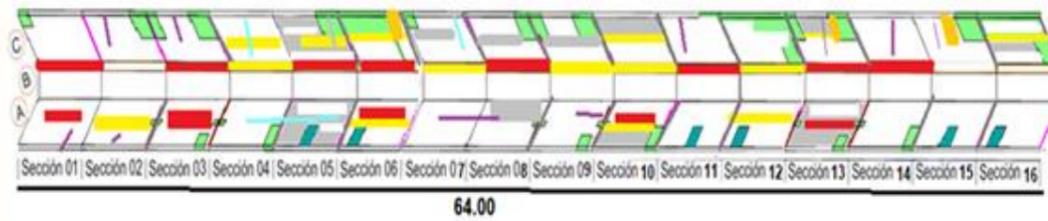
Símbolo	Lesión	Área afectada (m²)
1	Sedimentación de sólidos	22.10
2	Erosión	38.68
3	Fisuras	0.70
4	Grietas	1.30
6	Descascaramiento	40.45
7	Vegetación	26.44
9	Sello de juntas	4.35

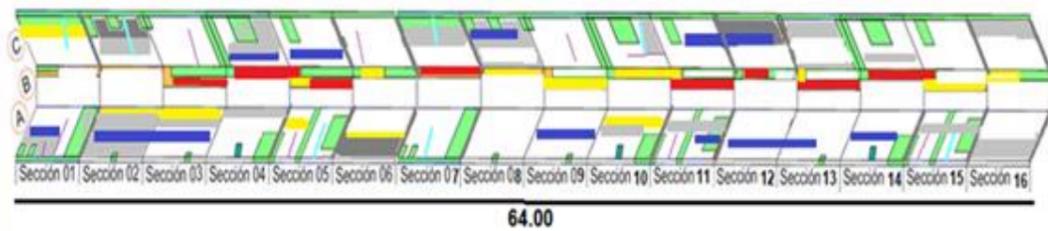
Símbolo	Lesión	Área afectada (m²)
1	Sedimentación de sólidos	16.50
2	Erosión	22.40
3	Fisuras	0.70
4	Grietas	1.70
6	Descascaramiento	37.88
7	Vegetación	25.95
8	Sello de juntas	4.90
9	Eflorescencia	11.45

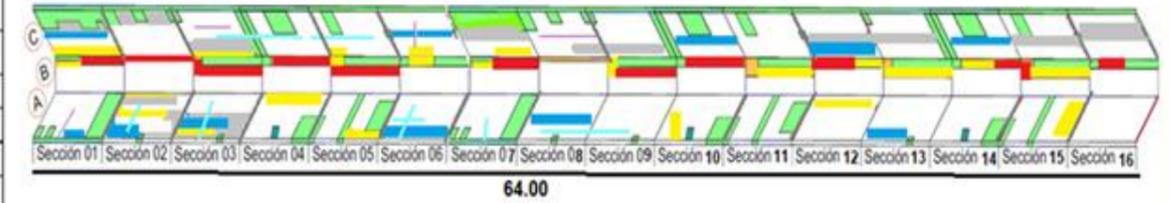
Símbolo	Lesión	Área afectada (m²)
1	Sedimentación de sólidos	13.40
2	Erosión	25.60
3	Fisuras	0.55
4	Grietas	1.60
6	Descascaramiento	55.28
7	Vegetación	50.60
8	Sello de juntas	6.50
9	Eflorescencia	31.70

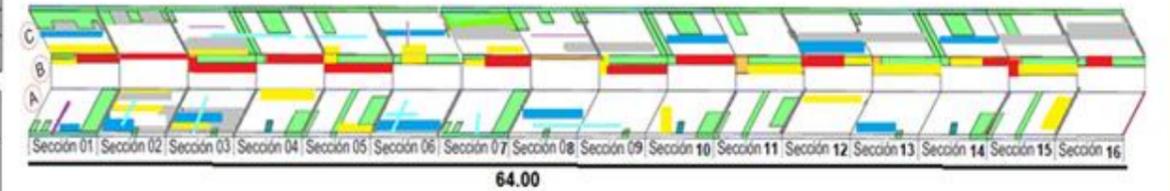
Símbolo	Lesión	Área afectada (m²)
1	Sedimentación de sólidos	13.45
2	Erosión	18.80
3	Fisuras	0.70
4	Grietas	1.50
6	Descascaramiento	45.60
7	Vegetación	13.90
8	Sello de juntas	6.20

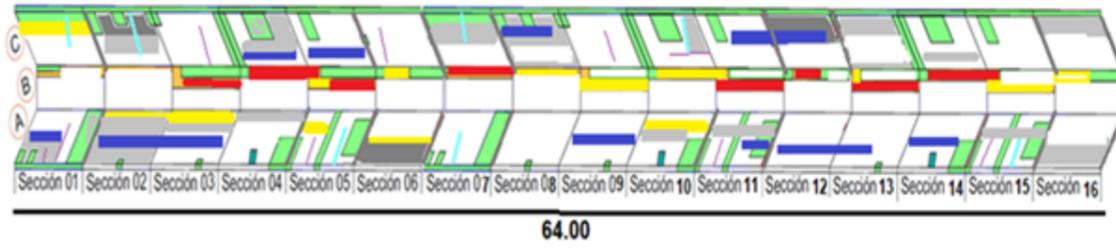
Símbolo	Lesión	Área afectada (m <sup>2</sup> )
1	Sedimentación de sólidos	23.45
2	Erosión	22.48
3	Fisuras	0.70
4	Grietas	1.50
6	Descascaramiento	43.08
7	Vegetación	21.00
8	Sello de juntas	3.20
9	Eflorescencia	31.25

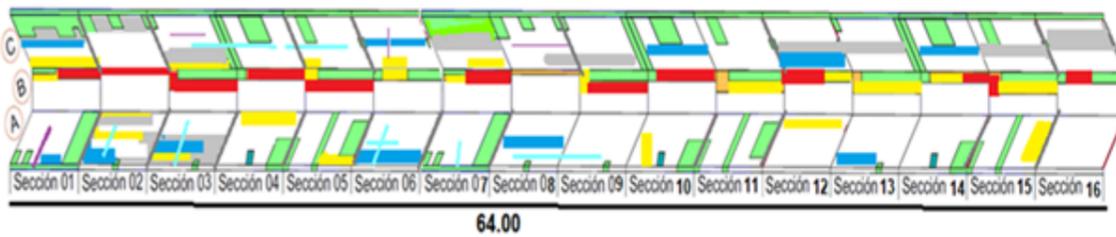
Símbolo	Lesión	Área afectada (m <sup>2</sup> )
1	Sedimentación de sólidos	25.45
2	Erosión	8.90
3	Fisuras	0.70
4	Grietas	1.50
6	Descascaramiento	48.05
7	Vegetación	41.65
8	Sello de juntas	3.10
9	Eflorescencia	24.15

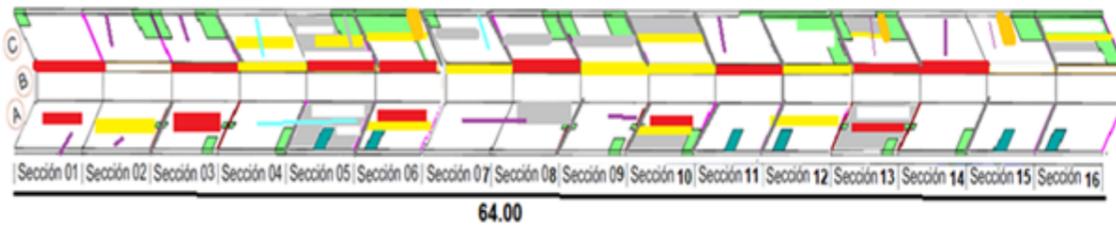
Símbolo	Lesión	Área afectada (m <sup>2</sup> )
1	Sedimentación de sólidos	17.80
2	Erosión	38.18
3	Fisuras	0.30
4	Grietas	1.80
6	Descascaramiento	29.55
7	Vegetación	22.40
8	Sello de juntas	4.50
9	Eflorescencia	53.85

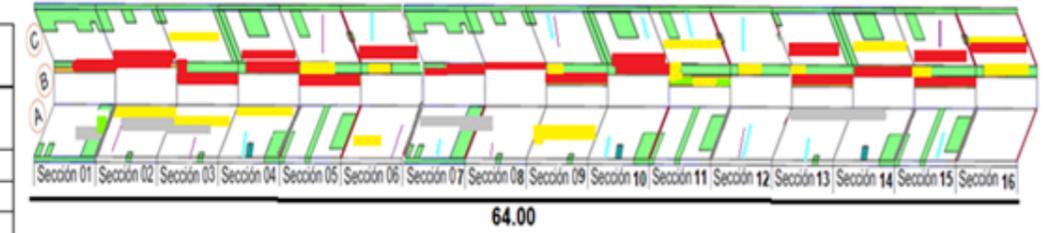
Símbolo	Lesión	Área afectada (m <sup>2</sup> )
1	Sedimentación de sólidos	9.65
2	Erosión	35.30
3	Fisuras	0.50
4	Grietas	1.20
6	Descascaramiento	39.95
7	Vegetación	10.60
8	Sello de juntas	5.50
9	Eflorescencia	23.50

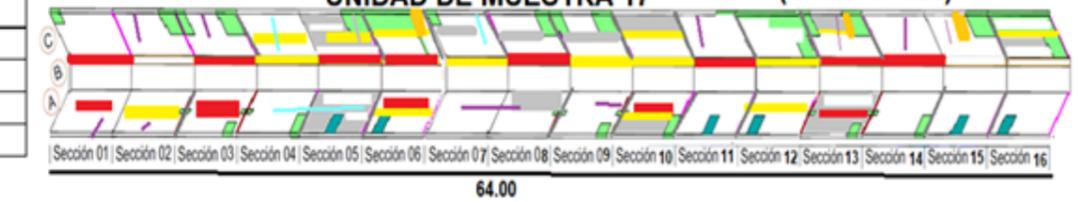
Símbolo	Lesión	Área afectada (m <sup>2</sup> )
1	Sedimentación de sólidos	9.65
2	Erosión	37.30
3	Fisuras	0.50
4	Grietas	1.20
6	Descascaramiento	43.90
7	Vegetación	10.60
8	Sello de juntas	5.30
9	Eflorescencia	25.00
