**UNIVERSIDAD CATÓLICA LOS ÁNGELES DE
CHIMBOTE**

DETERMINACIÓN Y EVALUACIÓN DE LAS
PATOLOGÍAS DEL CONCRETO PARA OBTENER EL
ÍNDICE DE INTEGRIDAD ESTRUCTURAL DEL
PAVIMENTO Y LA CONDICIÓN OPERACIONAL DE LA
SUPERFICIE DEL PAVIMENTO RÍGIDO DEL JIRÓN
JUNIN, DISTRITO SATIPO, PROVINCIA DE SATIPO,
REGIÓN JUNÍN, ENERO - 2019.

**TESIS PARA OPTAR EL TÍTULO PROFESIONAL DE
INGENIERO CIVIL**

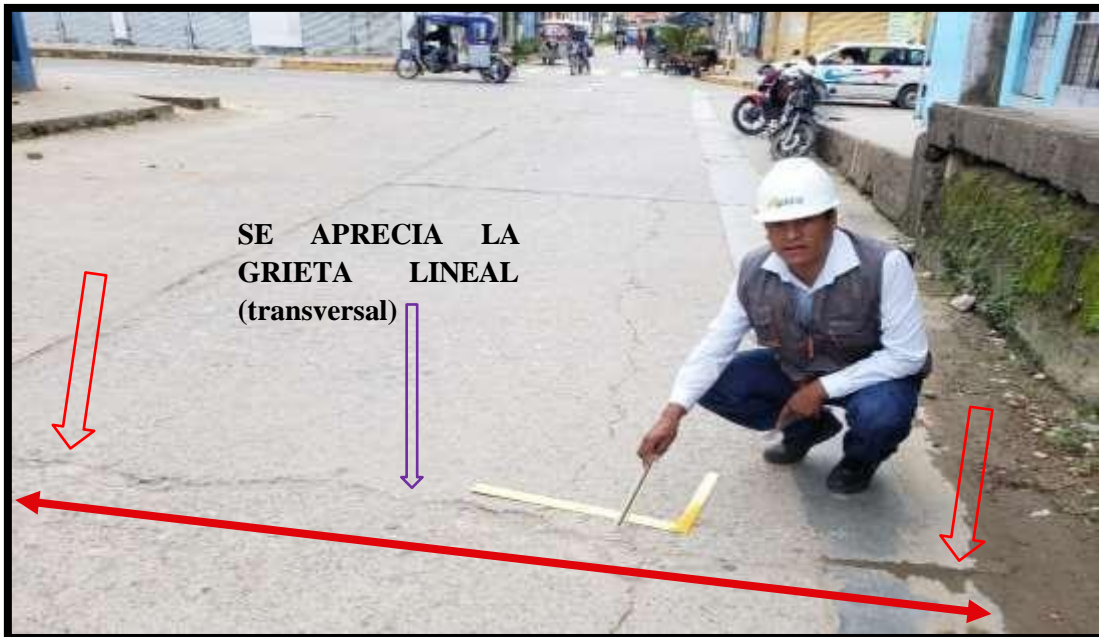
Figura 87. Fotografía de la vista cercana de la existencia de una grieta lineal (transversal) de severidad alta (28H).

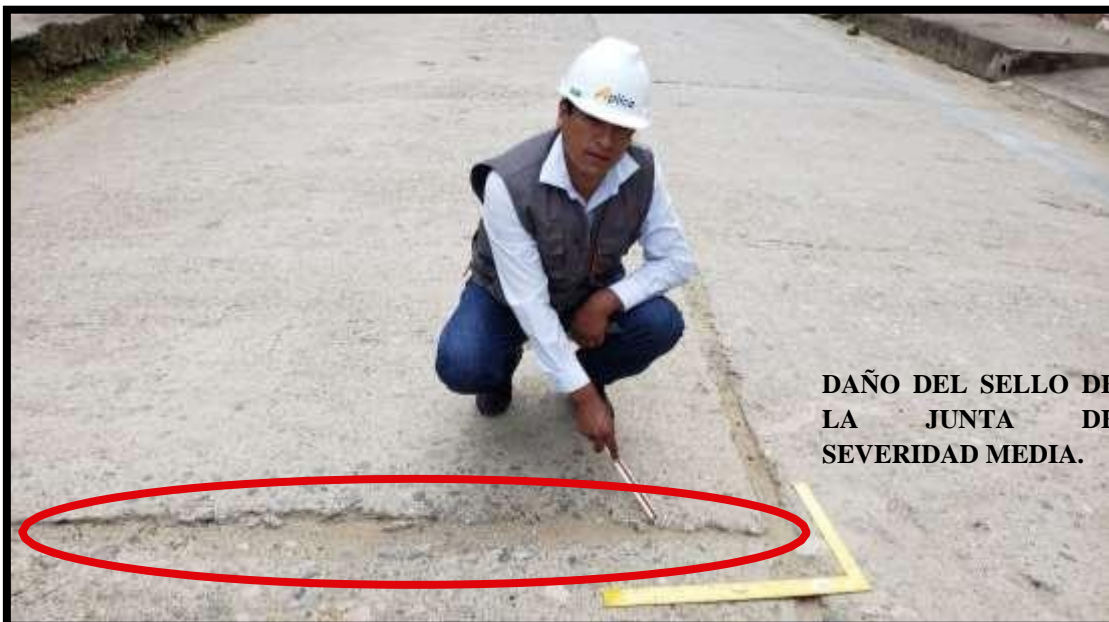
Figura 90. Fotografía de la vista cercana de la existencia del daño del sello de junta de severidad media (26M).

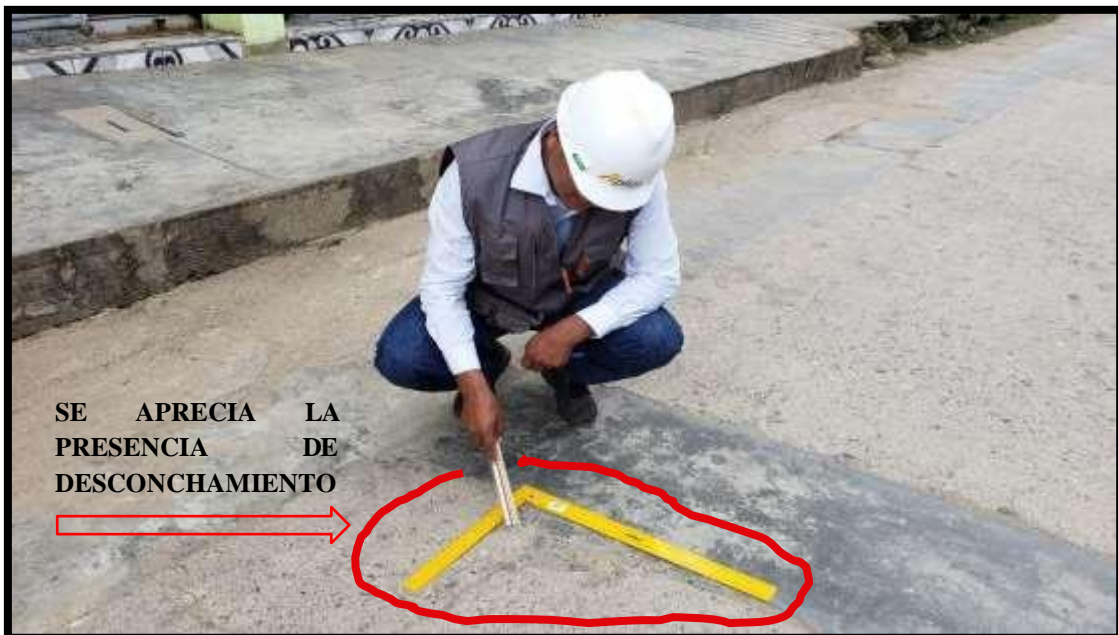
Figura 92. Fotografía de la vista cercana de la existencia del daño de desconchamiento de severidad media (36M).

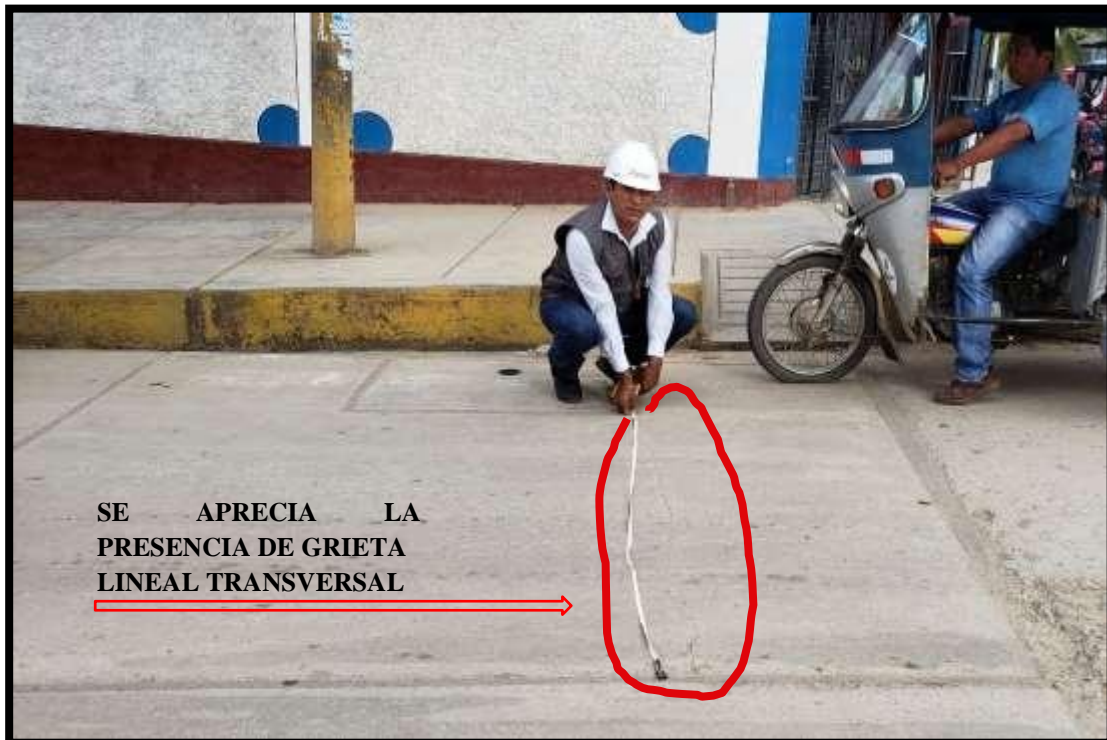
Figura 94. Fotografía de la vista cercana de la existencia de una grieta lineal (transversal) de severidad Baja (28L).

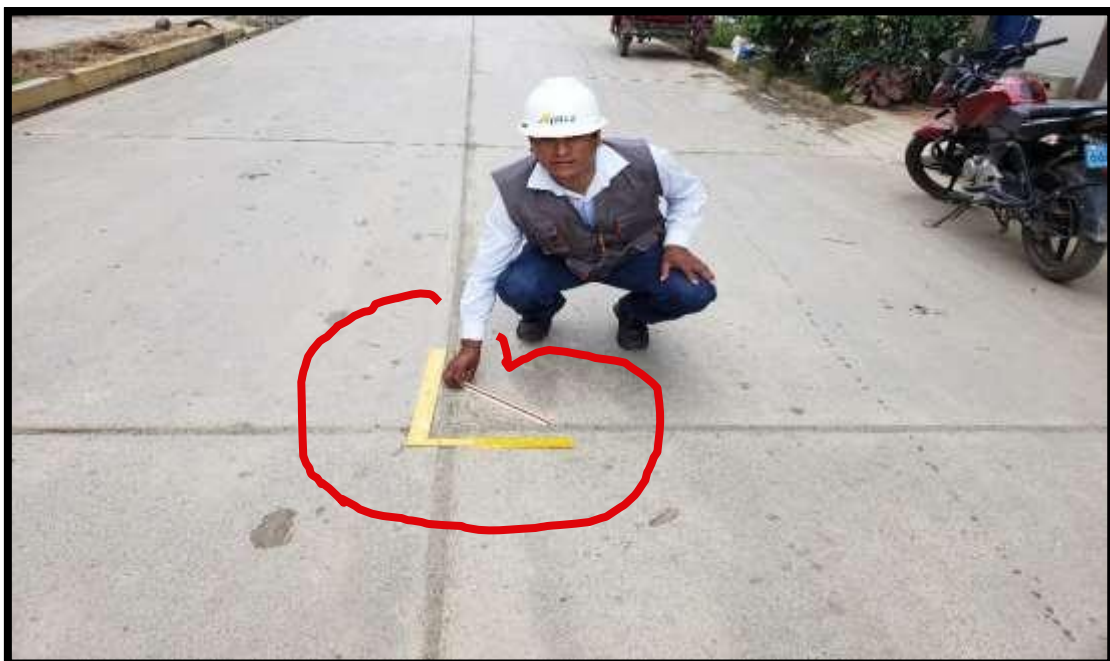
Figura 96. Fotografía de la vista cercana de la existencia de desconchamiento de severidad media (36M).

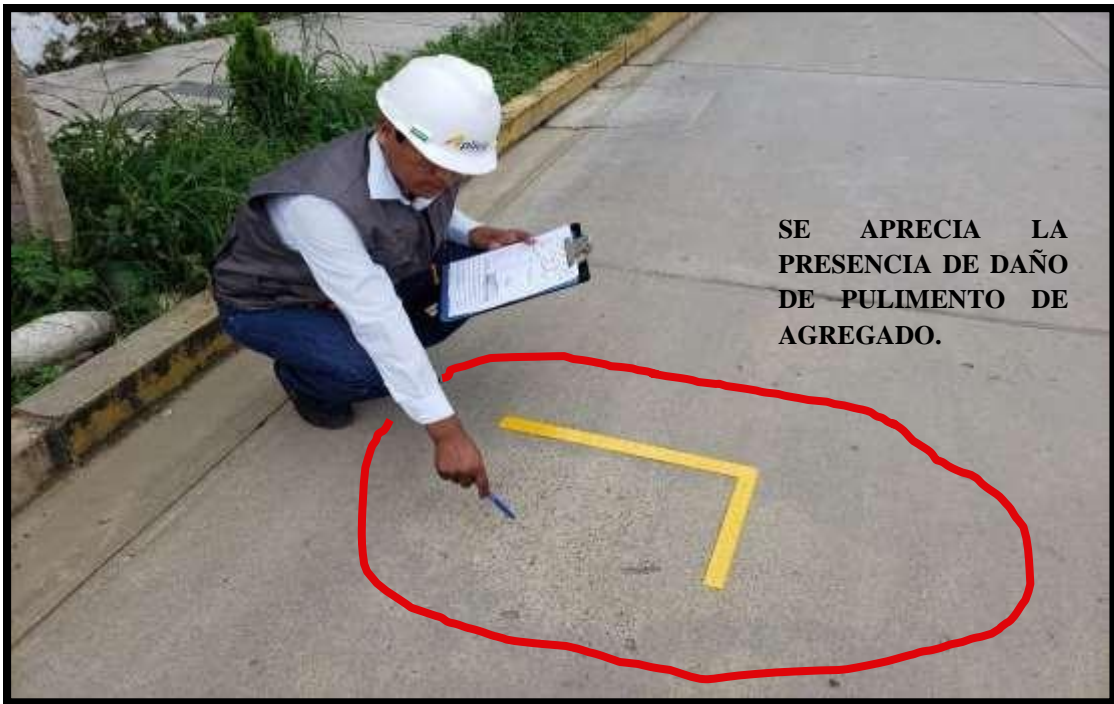
Figura 100. Fotografía de la vista de la existencia del daño de Pulimento de Agregado (31).

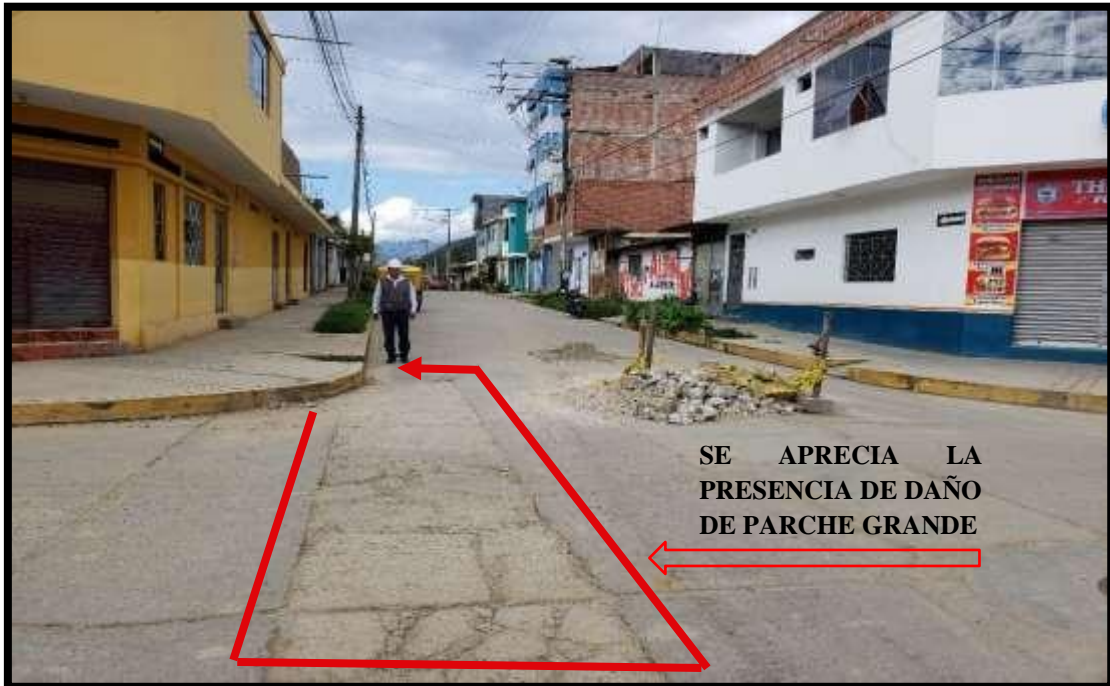
Figura 101 Fotografía de la vista de la existencia del daño de parche grande (29M).

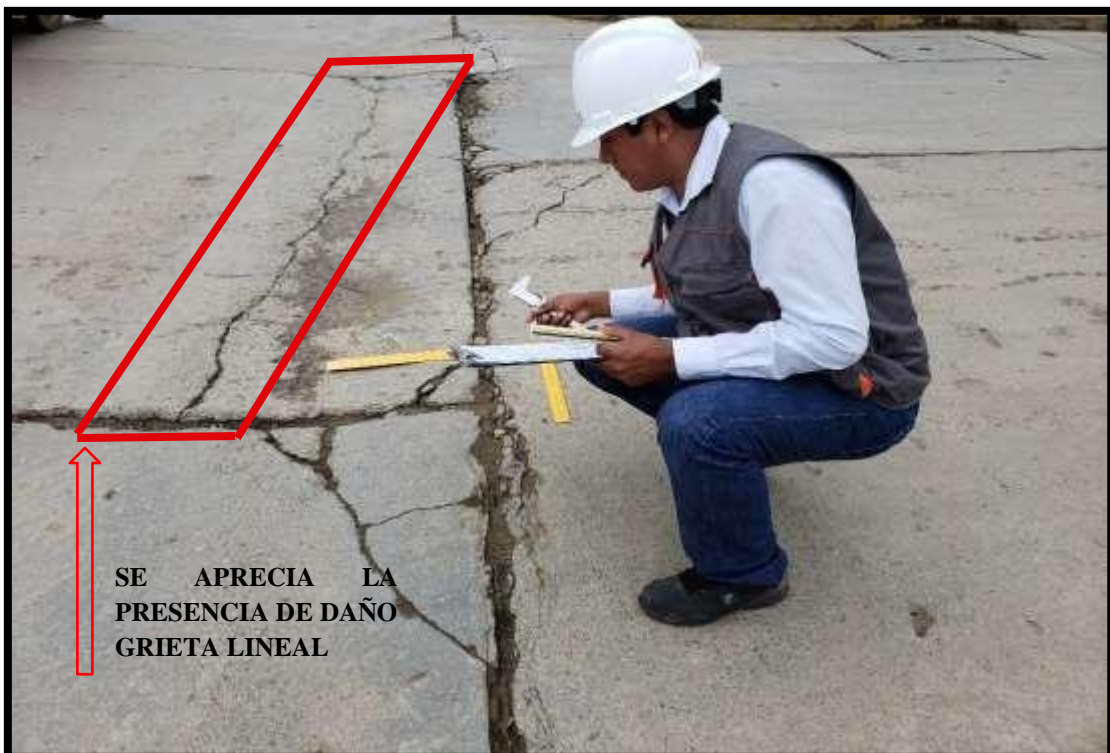
Figura 102. Fotografía de la vista de la existencia del daño de grieta lineal (Transversal) (28M).

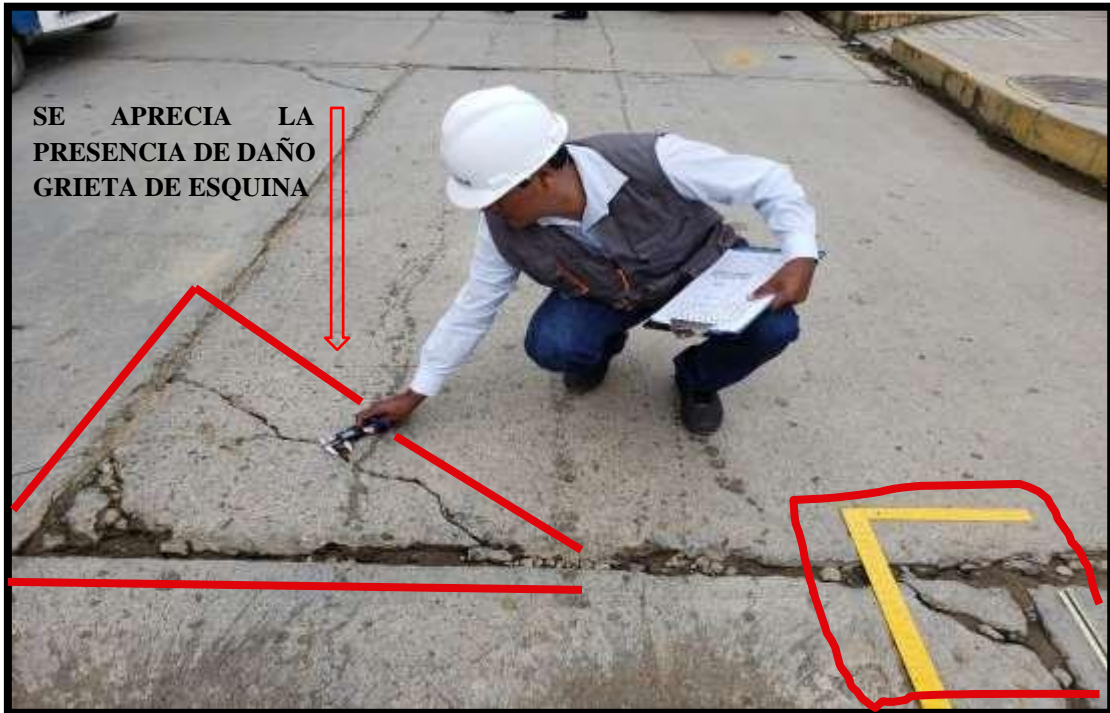
Figura 103. Fotografía de la vista de la existencia del daño de grieta de esquina (22M).

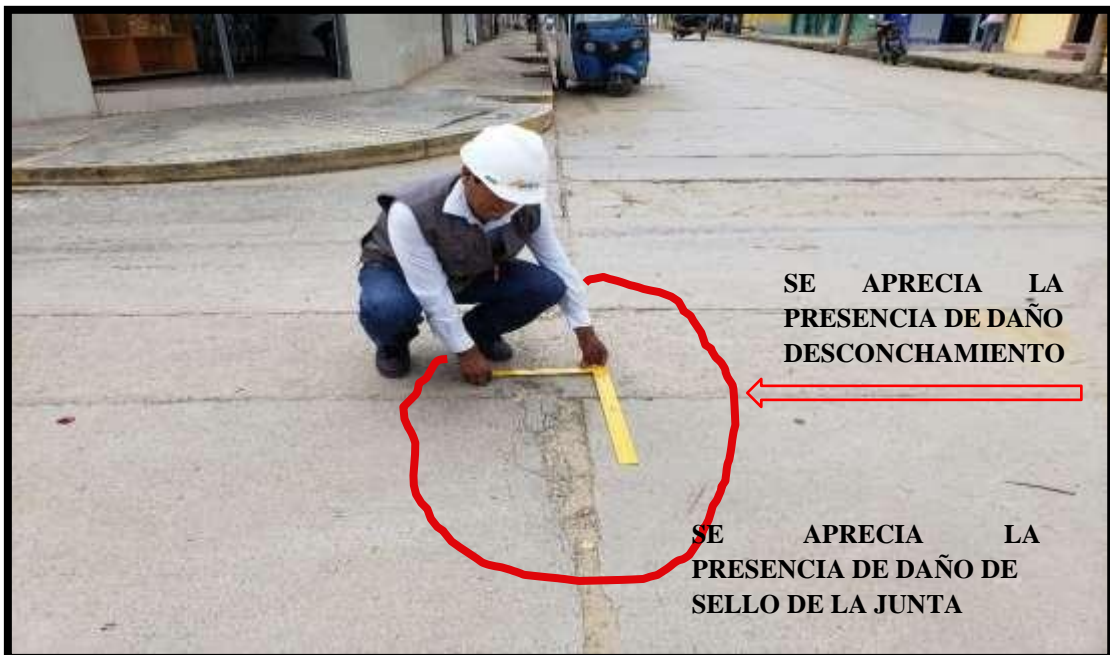
Figura 104. Fotografía de la vista de la existencia del daño de desconchamiento (36L).

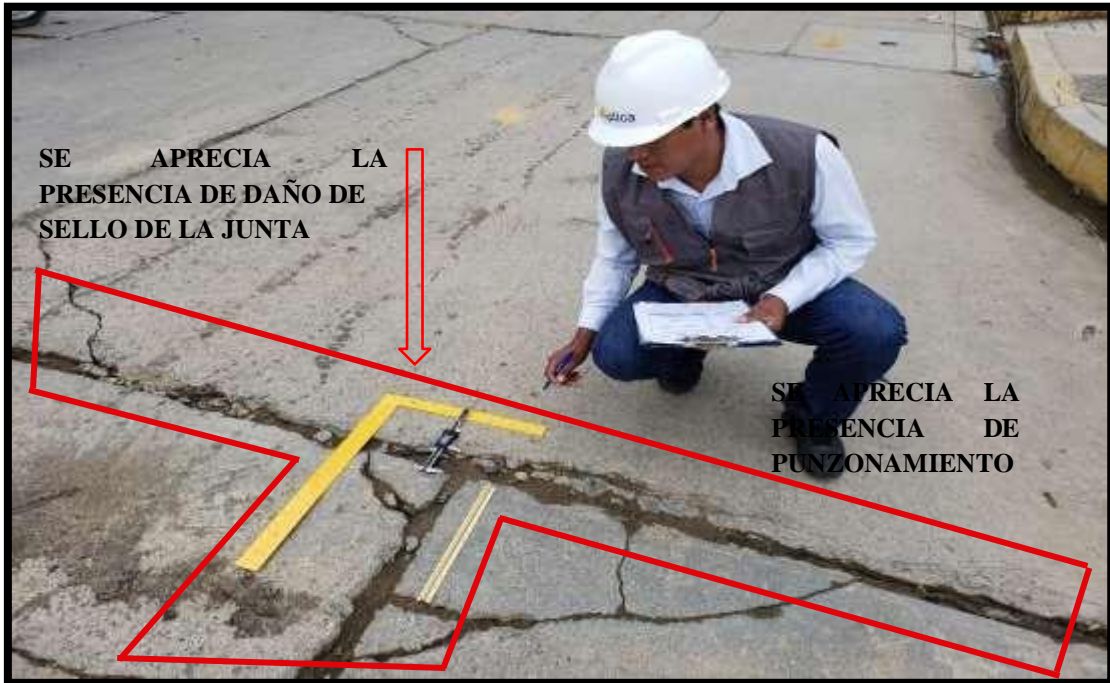
Figura 105. Fotografía de la vista de la existencia del daño de sello de la junta (26H).

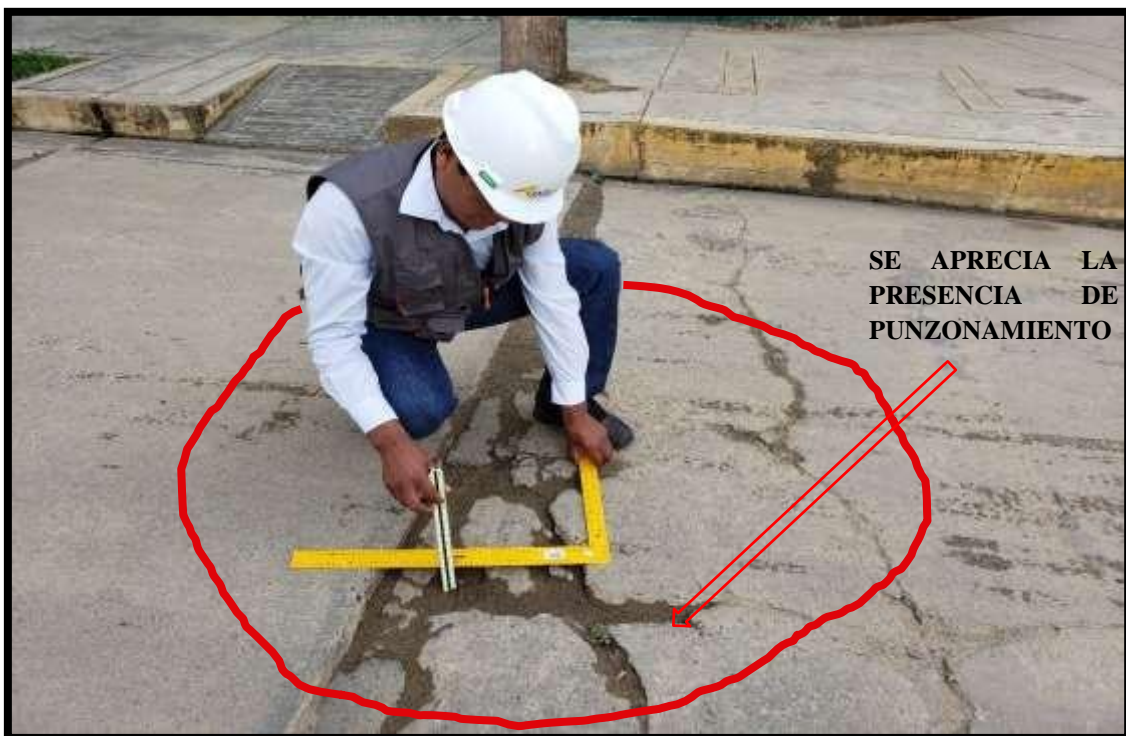
Figura 106. Fotografía de la vista de la existencia del daño de punzonamiento (34H).

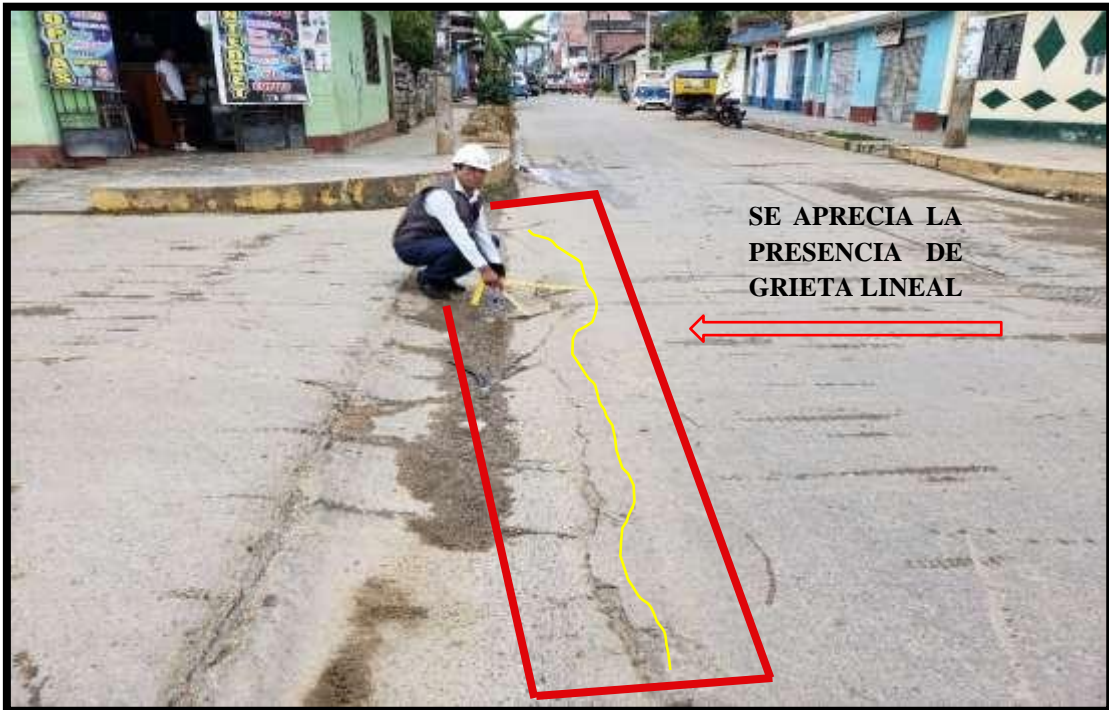
SE APRECIA LA
PRESENCIA DE
GRIETA LINEAL

Figura 109. Fotografía de la vista de la existencia del daño de grieta lineal (Transversal) (28L).

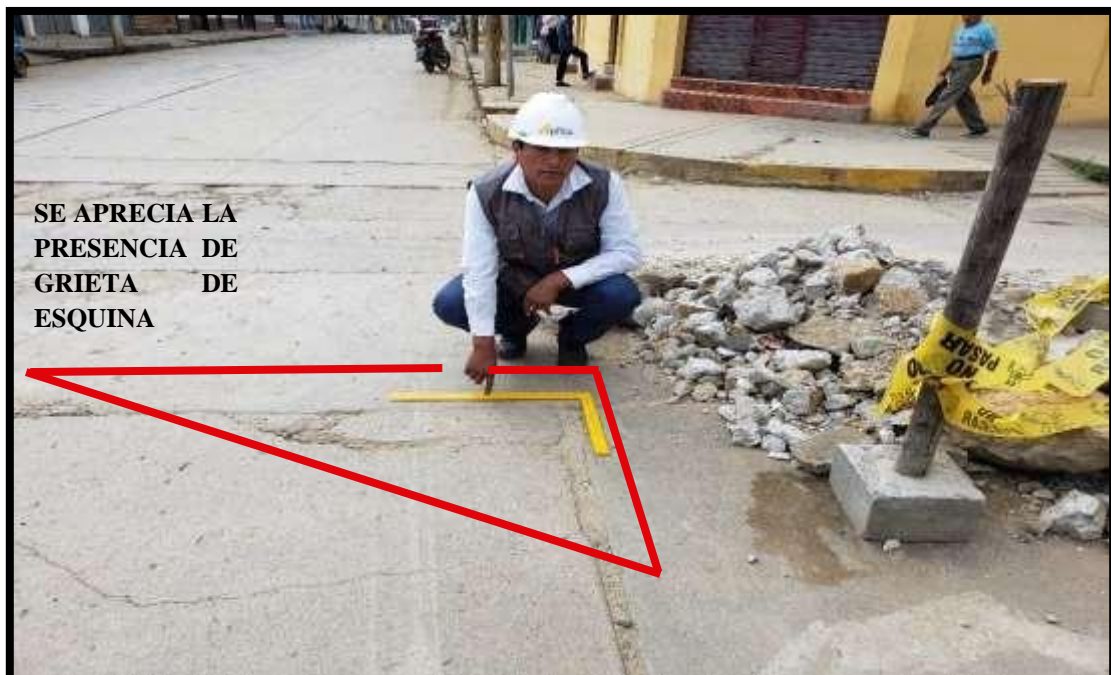
SE APRECIA LA
PRESENCIA DE
GRIETA DE
ESQUINA

Figura 110. Fotografía de la vista de la existencia del daño de grieta de esquina (22L).

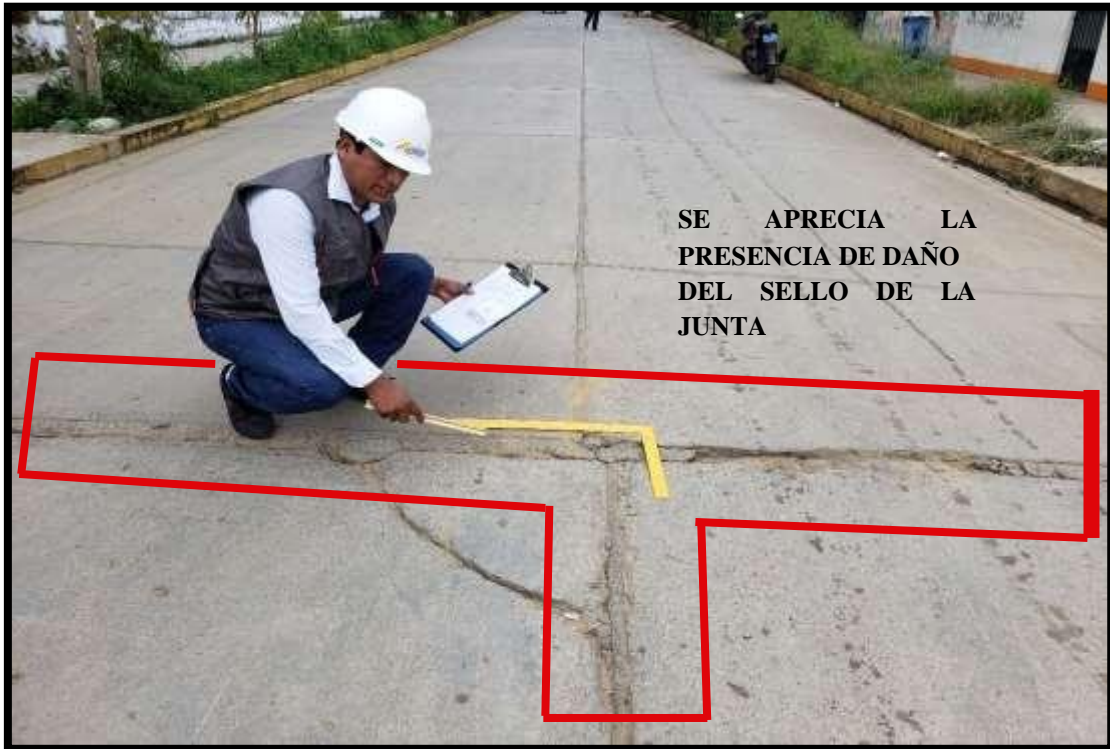
Figura 111. Fotografía de la vista de la existencia del daño del sello de la junta (26L).

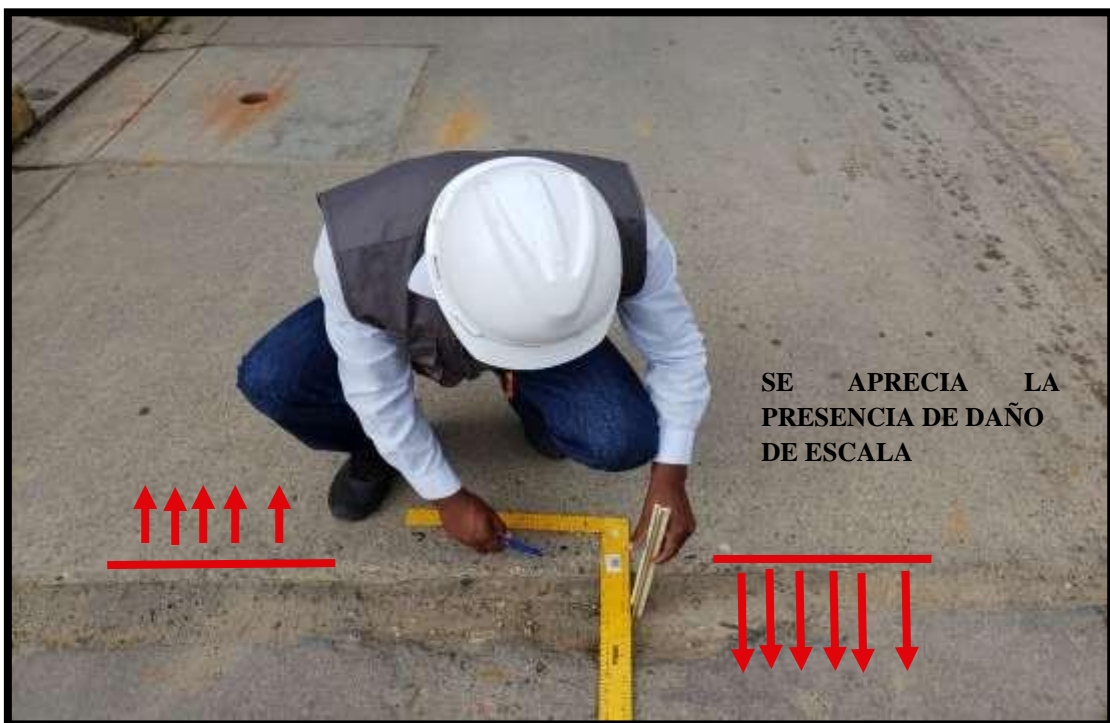
Figura 112. Fotografía de la vista de la toma de datos del daño de escala (25L).

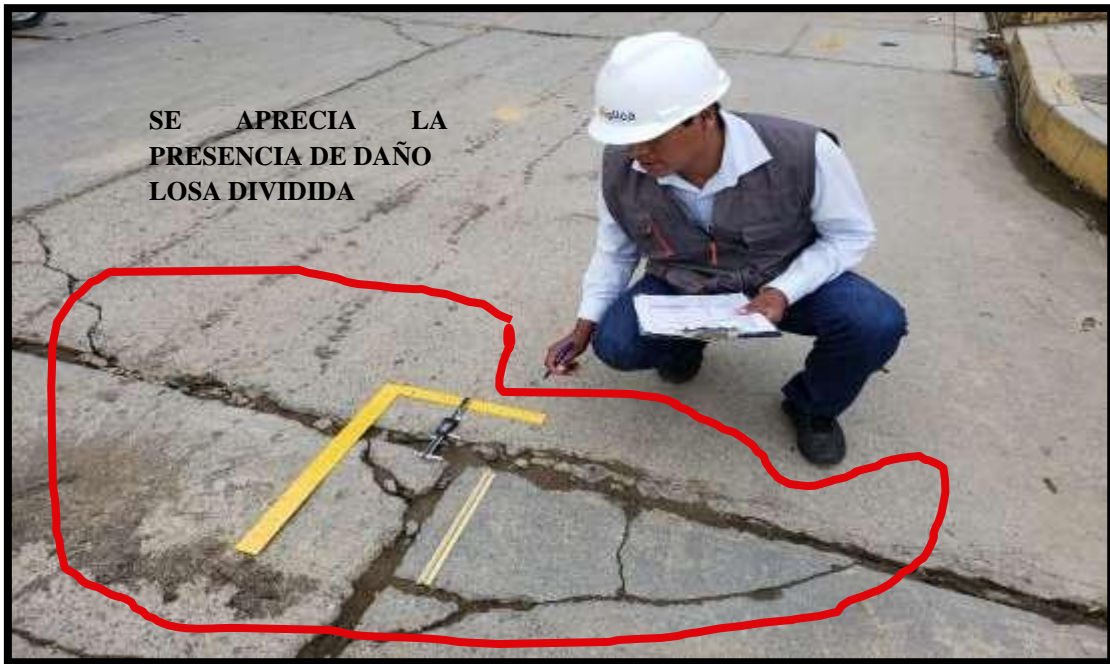
Figura 113. Fotografía de la vista de la existencia de daño losa dividida (23L).

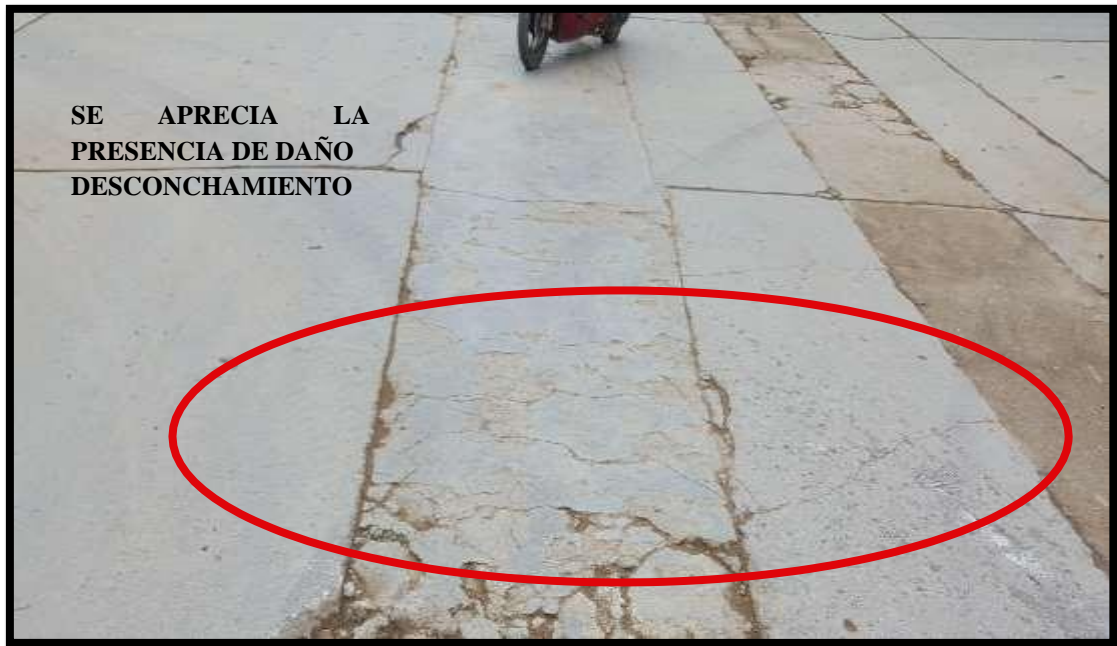
Figura 114. Fotografía de la vista de la existencia del daño de Desconchamiento (36L).
