**FACULTAD DE INGENIERÍA**  
**ESCUELA PROFESIONAL DE INGENIERÍA**  
**CIVIL**

DETERMINACIÓN Y EVALUACIÓN DE LAS  
PATOLOGÍAS DEL CONCRETO EN EL CANAL  
LATERAL SAN JACINTO, EN LAS PROGRESIVAS KM  
2+060 Y KM 3+095, UBICADO EN EL DISTRITO DE  
VICE, PROVINCIA DE SECHURA, REGIÓN PIURA,  
JULIO – 2018.

**TESIS PARA OPTAR EL TÍTULO PROFESIONAL DE:**  
**INGENIERO CIVIL**

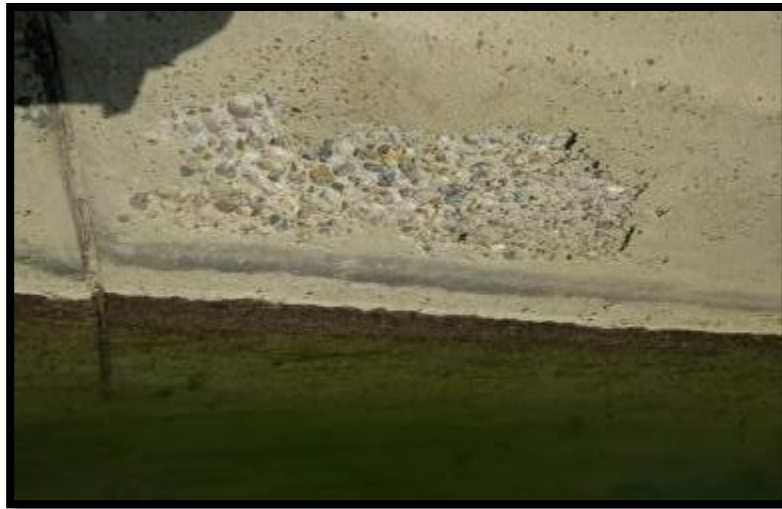
Gráfico 8: Erosión en losa lateral del canal de concreto.

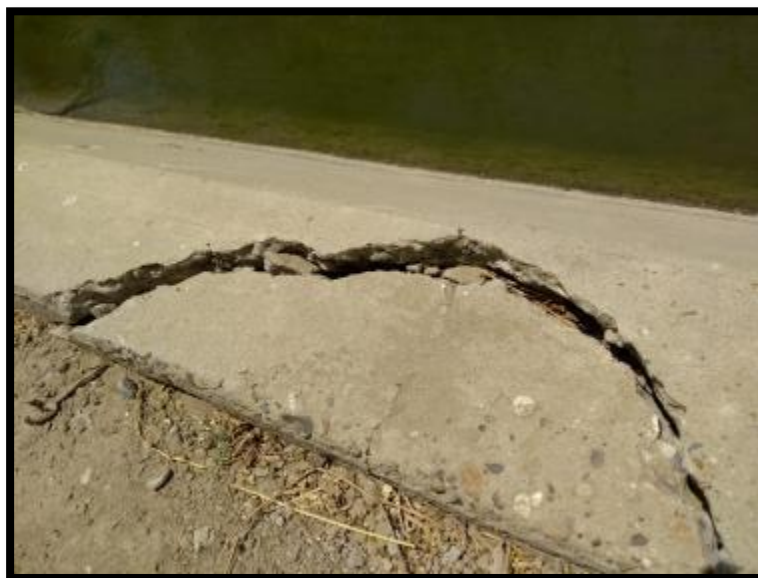
Gráfico 9: Desprendimiento en concreto.

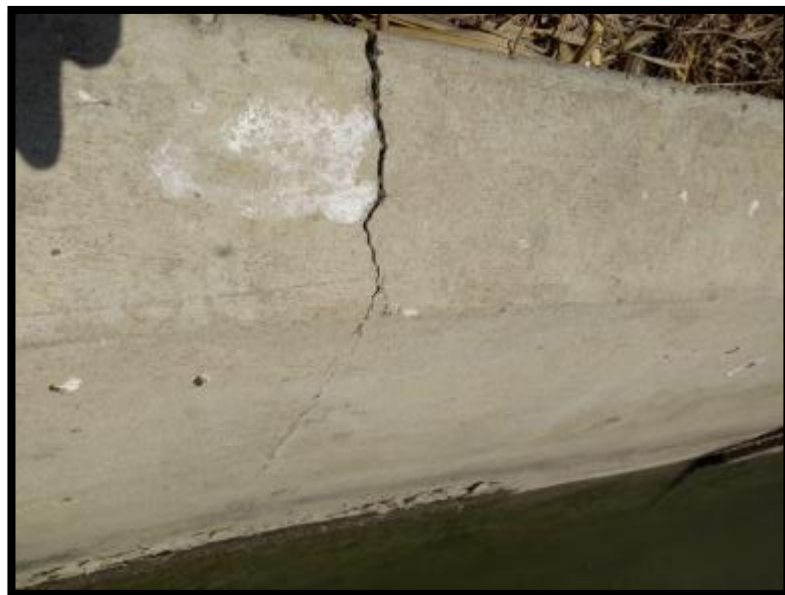
Gráfico 10: Grieta en estructura de concreto.

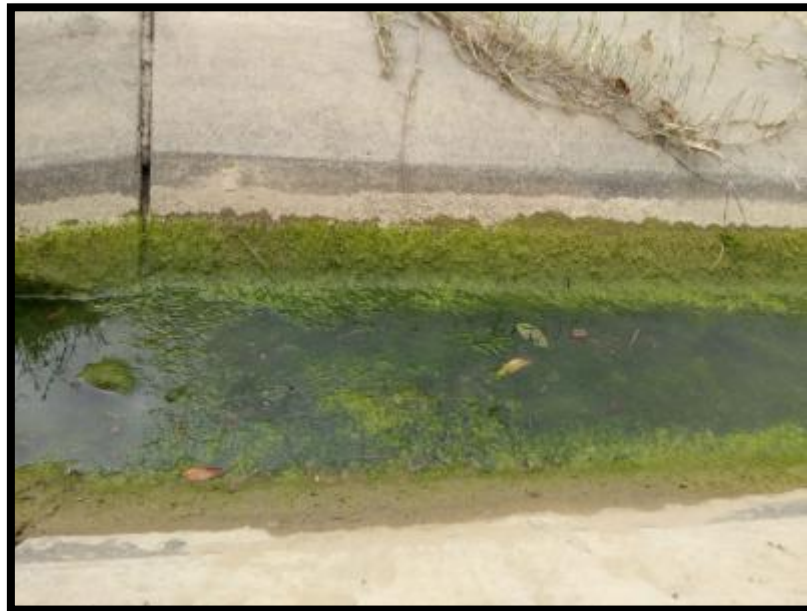
Gráfico 11: Vegetación en canal de concreto.

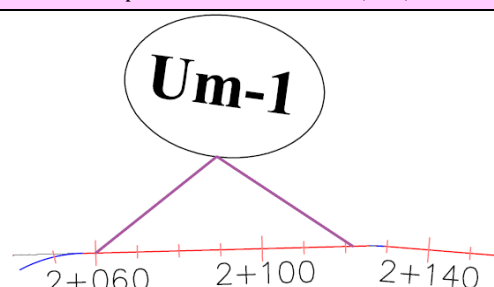
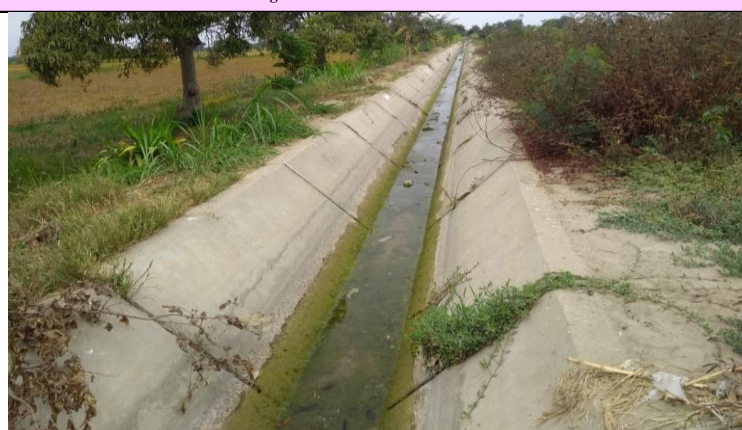
Tipos de patologías			Área con patología	% Área con patología	L	Área con patología	% Área con patología	L	Área con patología	% Área con patología	L										
Lesión	Símbolo	Patología																			
Físicas	1	Sedimentación de sólidos	0.00	0.00%	L	36.90	89.13%	S	0.00	0.00%	L										
	2	Erosión	13.76	13.75%	L	0.00	0.00%	L	10.28	10.27%	L										
mecánicas	3	Fisuras	0.43	0.43%	L	0.00	0.00%	L	0.36	0.36%	L										
	4	Grietas	0.16	0.16%	L	0.00	0.00%	L	0.00	0.00%	L										
	5	Desprendimiento	0.00	0.00%	L	0.00	0.00%	L	0.00	0.00%	L										
Químicas	6	Vegetación	18.60	18.59%	L	4.20	10.14%	L	16.20	16.19%	L										
<b>Área total por elemento</b>			32.95	13.64%		41.10	17.02%		26.84	11.11%

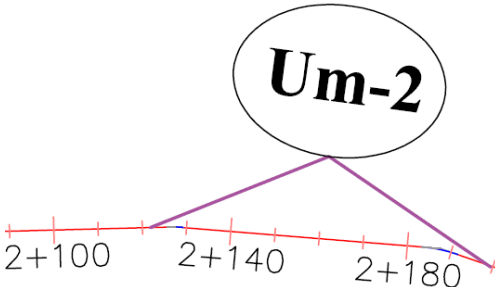
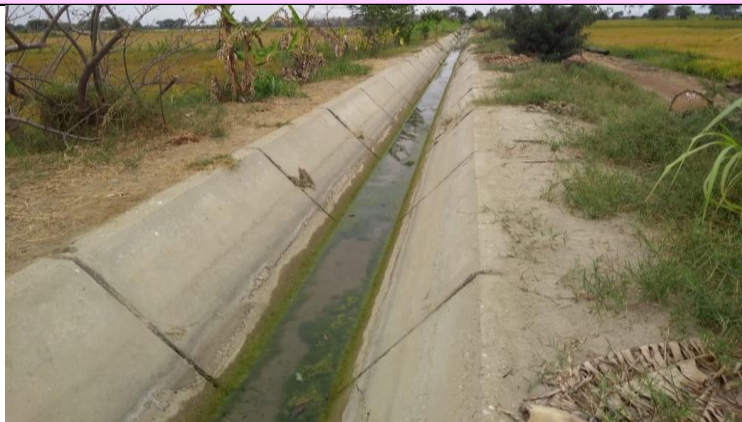
Lesión	Símbolo	Patología	Área con patología	% Área con patología	Área con patología	% Área con patología	Área con patología	% Área con patología							
Físicas	1	Sedimentación de sólidos	0.00	0.00%	L	20.30	49.03%	M	0.00	0.00%	L				
	2	Erosión	14.80	14.79%	L	0.00	0.00%	L	12.20	12.19%	L				
Mecánicas	3	Fisuras	0.30	0.30%	L	0.00	0.00%	L	0.15	0.15%	L				
	4	Grietas	0.30	0.30%	L	0.00	0.00%	L	0.10	0.10%	L				
	5	Desprendimiento	0.00	0.00%	L	0.00	0.00%	L	0.00	0.00%	L				
Químicas	6	Vegetación	18.40	18.39%	L	4.20	10.14%	L	17.28	17.27%	L				
Área total por elemento			33.80	14.00%	24.50	10.14%	29.73	12.31%							
Nivel de severidad predominante			Leve		Moderado		Leve

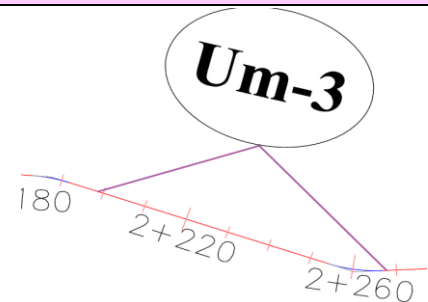
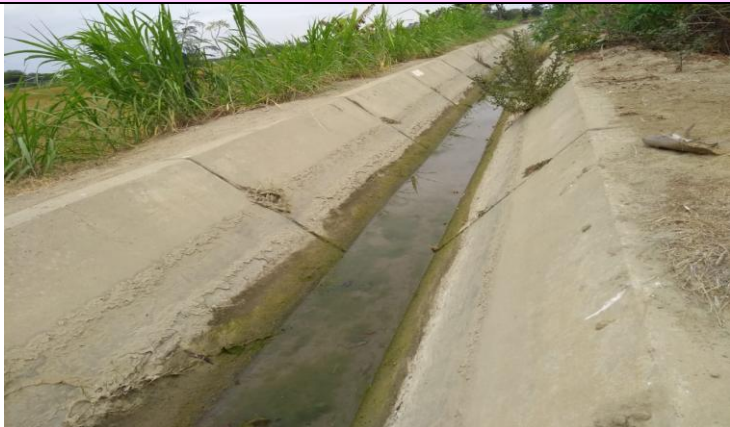
Tipos de patologías		Área con patología	% Área con patología	Área con patología	% Área con patología	Área con patología	% Área con patología																
Lesión	Símbolo	Patología																					
Físicas	1	Sedimentación de sólidos	0.00	0.00%	L	26.33	63.60%	M	0.00	0.00%							L						
	2	Erosión	13.20	13.19%	L	0.00	0.00%	L	11.90	11.89%							L						
Mecánicas	3	Fisuras	0.00	0.00%	L	0.00	0.00%	L	0.00	0.00%							L						
	4	Grietas	0.30	0.30%	L	0.00	0.00%	L	0.10	0.10%							L						
	5	Desprendimiento	0.00	0.00%	L	0.00	0.00%	L	0.00	0.00%							L						
Químicas	6	Vegetación	17.10	17.09%	L	2.10	5.07%	L	14.20	14.19%	L												
Área total por elemento		30.60	12.67%	28.43	11.77%	26.20	10.85%

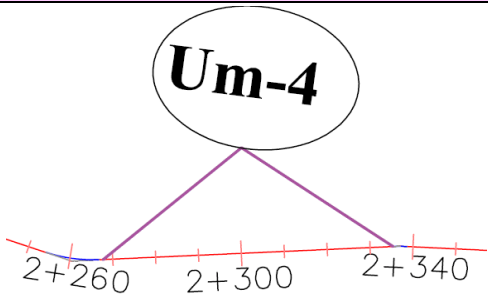
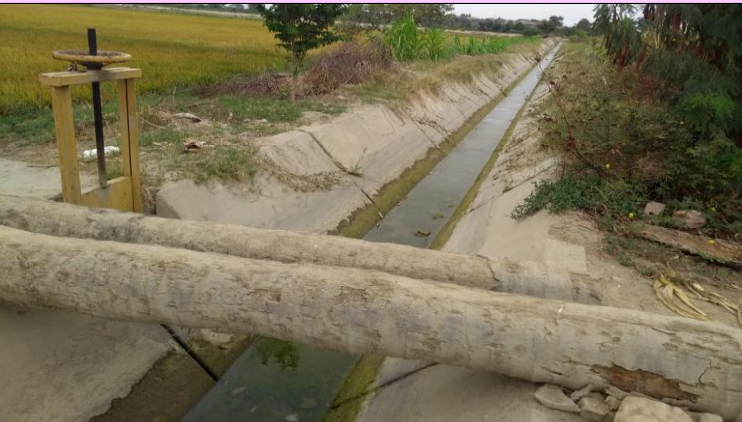
Lesión	Símbolo	Patología	Área con patología	% Área con patología	Área con patología	% Área con patología	Área con patología	% Área con patología									
Físicas	1	Sedimentación de sólidos	0.00	0.00%	L	18.74	45.27%	M	0.00	0.00%	L						
	2	Erosión	9.20	9.20%	L	0.00	0.00%	L	7.10	7.10%	L						
Mecánicas	3	Fisuras	0.40	0.40%	L	0.00	0.00%	L	0.20	0.20%	L						
	4	Grietas	0.20	0.20%	L	0.00	0.00%	L	0.20	0.20%	L						
	5	Desprendimiento	0.30	0.30%	L	0.00	0.00%	L	0.00	0.00%	L						
Químicas	6	Vegetación	20.10	20.09%	L	8.10	19.57%	L	19.28	19.27%	L						
Área total por elemento			30.20	12.51%	L	26.84	11.11%	L	26.78	11.09%	L						
Nivel de severidad predominante			Leve		Moderado			Leve

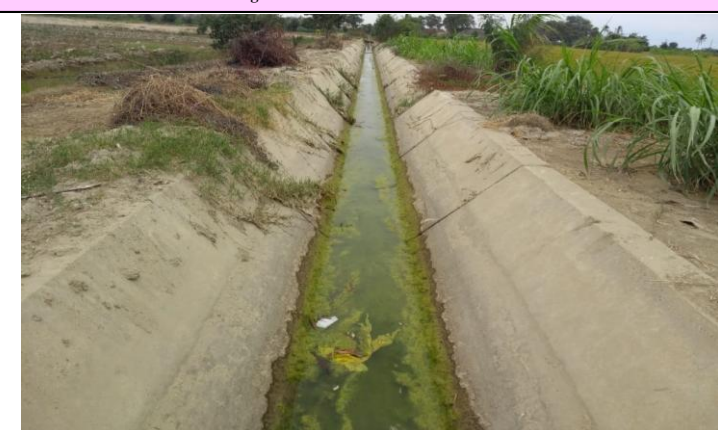
Tipos de patologías			Área con patología	% Área con patología		Área con patología	% Área con patología		Área con patología	% Área con patología								
Lesión	Símbolo	Patología																
Físicas	1	Sedimentación de sólidos	0.00	0.00%	L	30.40	73.43%	S	0.00	0.00%	L							
	2	Erosión	11.20	11.19%	L	0.00	0.00%	L	10.40	10.39%	L							
Mecánicas	3	Fisuras	0.20	0.20%	L	0.00	0.00%	L	0.30	0.30%	L							
	4	Grietas	0.10	0.10%	L	0.00	0.00%	L	0.16	0.16%	L							
	5	Desprendimiento	0.00	0.00%	L	0.00	0.00%	L	0.00	0.00%	L							
Químicas	6	Vegetación	18.20	18.19%	L	8.20	19.81%	L	22.90	22.89%	L							
Área total por elemento			29.70	12.30%		38.60	15.98%		33.76	13.98%								
Nivel de severidad predominante			Leve			Severo			Leve

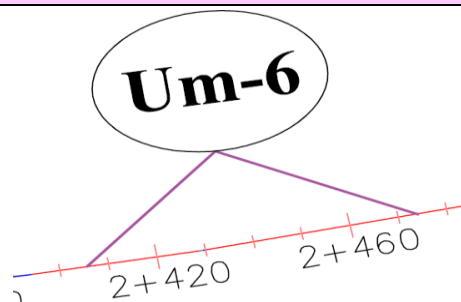
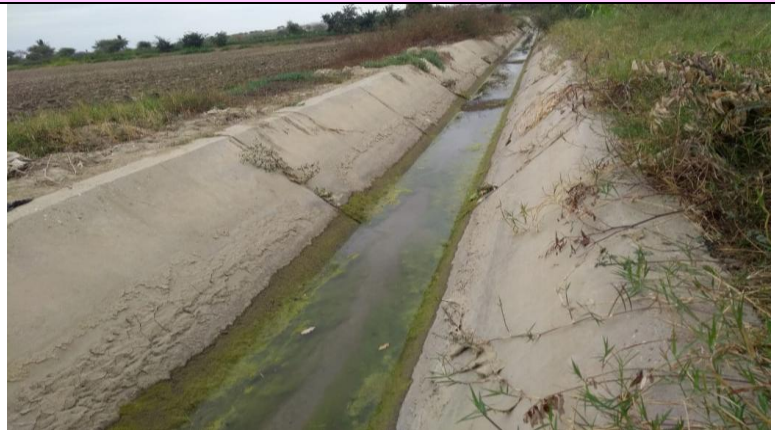
Tipos de patologías			Área con patología	% Área con patología		Área con patología	% Área con patología		Área con patología	% Área con patología											
Lesión	Símbolo	Patología																			
Físicas	1	Sedimentación de sólidos	2.10	2.10%	L	18.20	43.96%	M	3.20	3.20%	L										
	2	Erosión	10.48	10.47%	L	0.00	0.00%	L	11.30	11.29%	L										
Mecánicas	3	Fisuras	0.40	0.40%	L	0.00	0.00%	L	0.20	0.20%	L										
	4	Grietas	0.00	0.00%	L	0.00	0.00%	L	0.16	0.16%	L										
	5	Desprendimiento	0.00	0.00%	L	0.00	0.00%	L	0.00	0.00%	L										
Químicas	6	Vegetación	16.20	16.19%	L	8.39	20.27%	L	17.20	17.19%	L										
Área total por elemento			29.18	12.08%		26.59	11.01%		32.06	13.28%

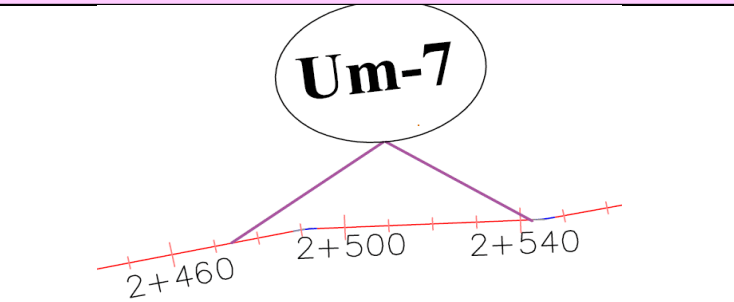
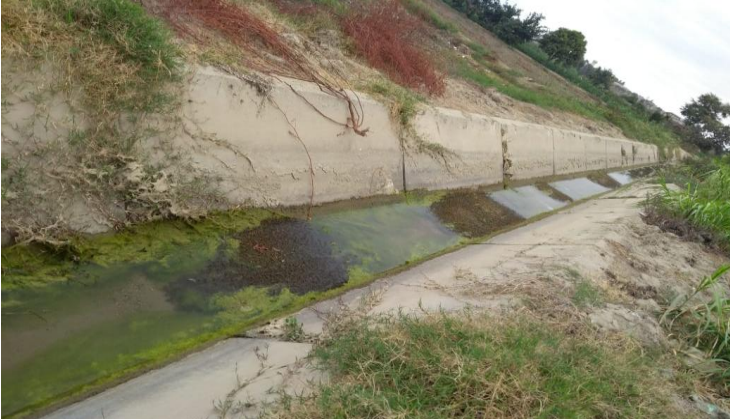
Tipos de patologías			<b>Área con patología</b>	<b>% Área con patología</b>		<b>Área con patología</b>	<b>% Área con patología</b>		<b>Área con patología</b>	<b>% Área con patología</b>				
<b>Lesión</b>	<b>Símbolo</b>	<b>Patología</b>												
Físicas	1	Sedimentación de sólidos	1.90	1.90%	L	16.90	40.82%	M	1.20	1.20%	L			
	2	Erosión	13.90	13.89%	L	0.00	0.00%	L	12.67	12.66%	L			
Mecánicas	3	Fisuras	0.20	0.20%	L	0.00	0.00%	L	0.18	0.18%	L			
	4	Grietas	0.10	0.10%	L	0.00	0.00%	L	0.00	0.00%	L			
	5	Desprendimiento	0.50	0.50%	L	0.00	0.00%	L	0.00	0.00%	L			
Químicas	6	Vegetación	16.50	16.49%	L	9.30	22.46%	L	16.10	16.09%	L			
<b>Área total por elemento</b>			33.10	13.71%		26.20	10.85%		30.15	12.48%

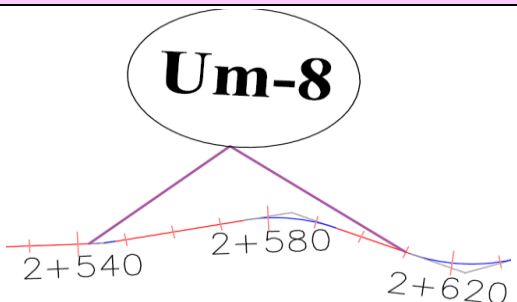
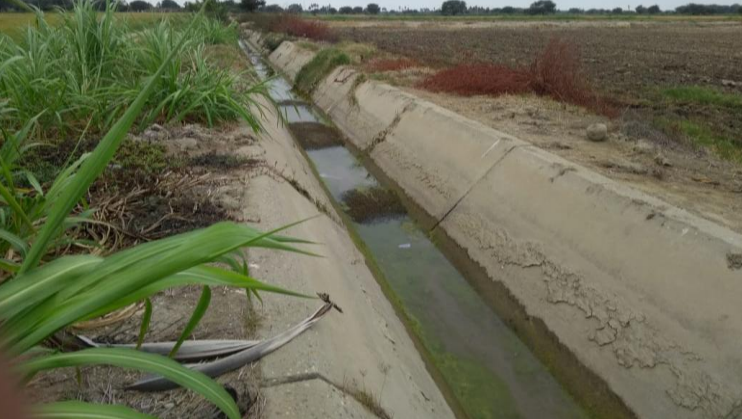
Tipos de patologías			<b>Área con patología</b>	<b>% Área con patología</b>		<b>Área con patología</b>	<b>% Área con patología</b>		<b>Área con patología</b>	<b>% Área con patología</b>											
<b>Lesión</b>	<b>Símbolo</b>	<b>Patología</b>																			
Físicas	1	Sedimentación de sólidos	2.10	2.10%	L	13.20	31.88%	M	1.84	1.84%	L										
	2	Erosión	11.00	10.99%	L	0.00	0.00%	L	10.20	10.19%	L										
Mecánicas	3	Fisuras	0.00	0.00%	L	0.00	0.00%	L	0.10	0.10%	L										
	4	Grietas	0.40	0.40%	L	0.00	0.00%	L	0.30	0.30%	L										
	5	Desprendimiento	0.00	0.00%	L	0.00	0.00%	L	0.00	0.00%	L										
Químicas	6	Vegetación	12.10	12.09%	L	7.10	17.15%	L	14.20	14.19%	L

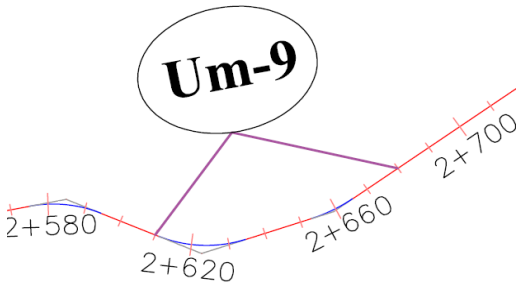
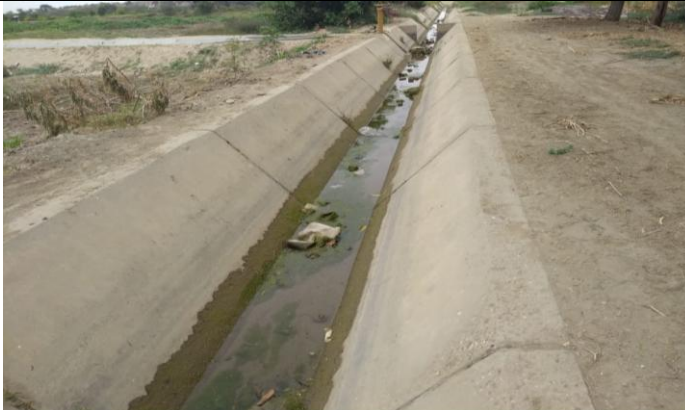
Tipos de patologías			Área con patología	% Área con patología		Área con patología	% Área con patología		Área con patología	% Área con patología								
Lesión	Símbolo	Patología																
Físicas	1	Sedimentación de sólidos	1.98	1.98%	L	16.92	40.87%	M	1.20	1.20%	L							
	2	Erosión	13.90	13.89%	L	0.00	0.00%	L	10.26	10.25%	L							
Mecánicas	3	Fisuras	0.20	0.20%	L	0.00	0.00%	L	0.18	0.18%	L							
	4	Grietas	0.10	0.10%	L	0.00	0.00%	L	0.00	0.00%	L							
	5	Desprendimiento	0.00	0.00%	L	0.00	0.00%	L	0.00	0.00%	L							
Químicas	6	Vegetación	4.20	4.20%	L	9.30	22.46%	L	3.10	3.10%	L							
Área total por elemento			20.38	8.44%		26.22	10.86%		14.74	6.10%								
Nivel de severidad predominante			Leve			Moderado			Leve

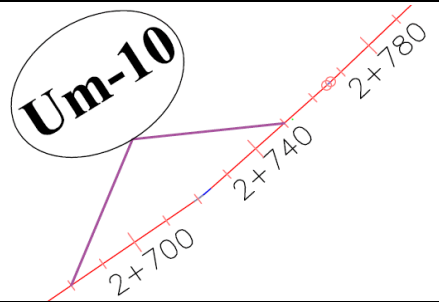
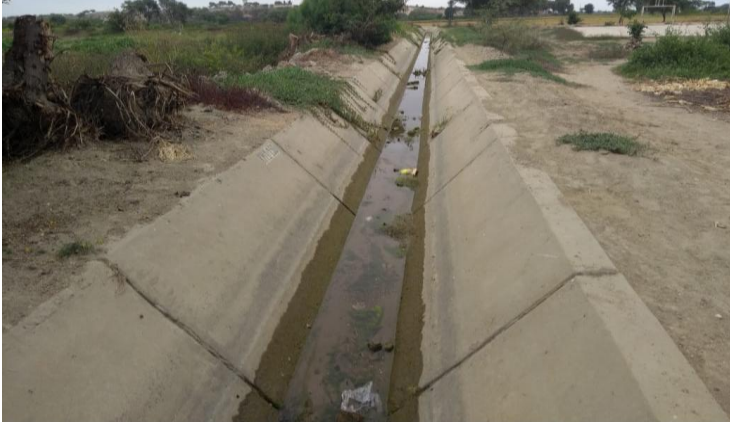
Tipos de patologías			Área con patología	% Área con patología		Área con patología	% Área con patología		Área con patología	% Área con patología				
Lesión	Símbolo	Patología												
Físicas	1	Sedimentación de sólidos	0.00	0.00%	L	26.30	63.53%	M	0.00	0.00%	L			
	2	Erosión	9.20	9.20%	L	0.00	0.00%	L	7.10	7.10%	L			
Mecánicas	3	Fisuras	0.40	0.40%	L	0.00	0.00%	L	0.20	0.20%	L			
	4	Grietas	0.20	0.20%	L	0.00	0.00%	L	0.20	0.20%	L			
	5	Desprendimiento	0.30	0.30%	L	0.00	0.00%	L	0.00	0.00%	L			
Químicas	6	Vegetación	2.90	2.90%	L	2.10	5.07%	L	3.10	3.10%	L			
Área total por elemento			13.00	5.38%		28.40	11.76%		10.60	4.39%				
Nivel de severidad predominante			Leve			Moderado			Leve

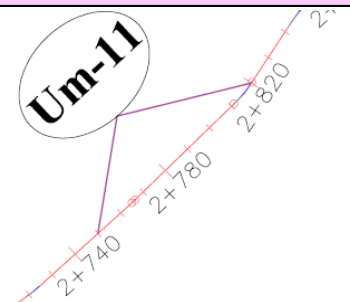
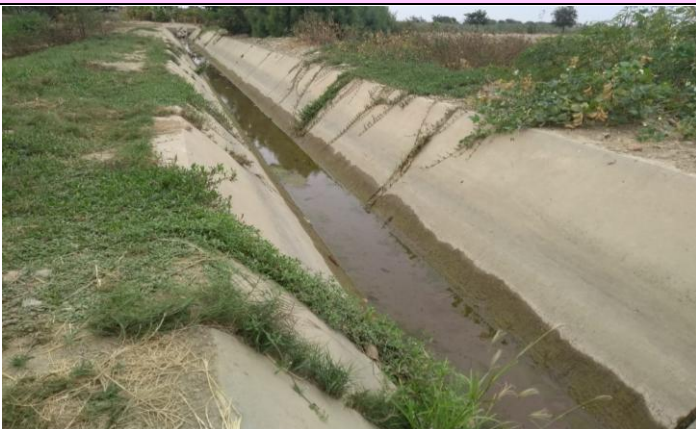
2	Erosión	10.48	10.47%	L	0.00	0.00%	L	10.40	10.39%			L
Mecánicas	3	Fisuras	0.20	0.20%	L	0.00	0.00%	L	0.30	0.30%	L			
		4	Grietas	0.00	0.00%	L	0.00	0.00%	L	0.14	0.14%			L
		5	Desprendimiento	0.00	0.00%	L	0.00	0.00%	L	0.30	0.30%			L
Químicas	6	Vegetación	12.90	12.89%	L	10.12	24.44%	L	9.20	9.20%	L			
Área total por elemento			25.68	10.63%		34.50	14.29%		20.34	8.42%				
Nivel de severidad predominante			Leve			Moderado			Leve

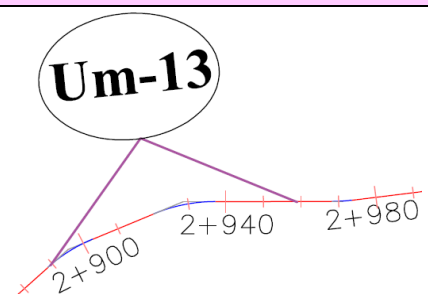
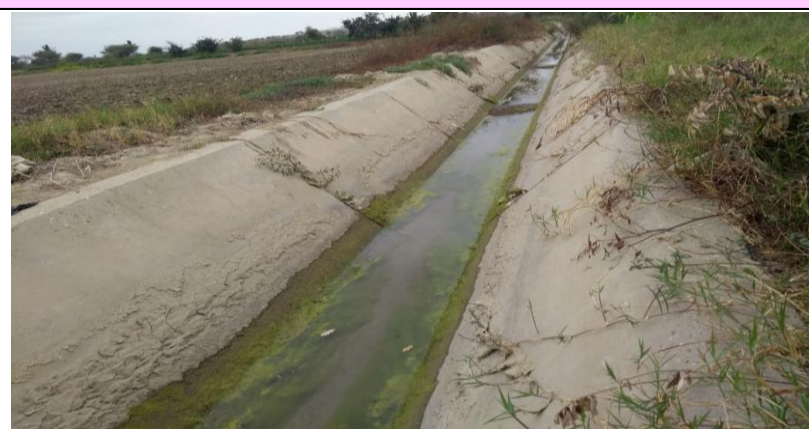
Tipos de patologías			Área con patología	% Área con patología	Área con patología	% Área con patología	Área con patología	% Área con patología							
Lesión	Símbolo	Patología													
Físicas	S	Sedimentación de sólidos	1.90	1.90%	L	18.74	45.27%	M	1.20	1.20%	L				
	E	Erosión	13.90	13.89%	L	0.00	0.00%	L	12.67	12.66%	L				
Mecánicas	F	Fisuras	0.20	0.20%	L	0.00	0.00%	L	0.18	0.18%	L				
	G	Grietas	0.10	0.10%	L	0.00	0.00%	L	0.00	0.00%	L				
	D	Desprendimiento	0.00	0.00%	L	0.00	0.00%	L	0.00	0.00%	L				
Químicas	V	Vegetación	15.11	15.10%	L	8.10	19.57%	L	13.18	13.17%	L				
Área total por elemento			31.21	12.92%		26.84	11.11%		27.23	11.28%					
Nivel de severidad predominante			Leve			Moderado			Leve

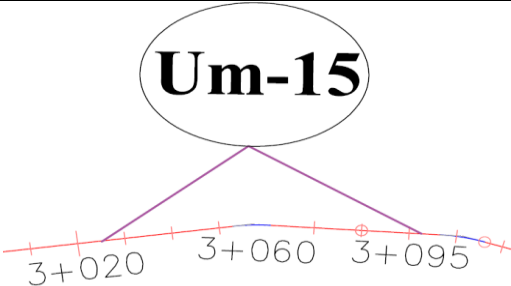
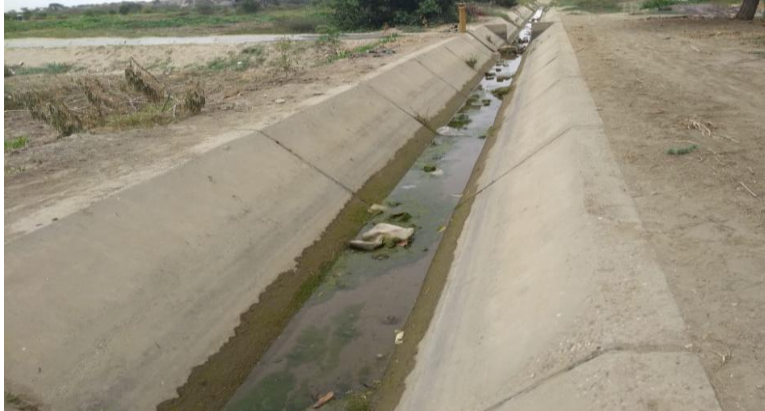
Tipos de patologías			Área con patología	% Área con patología		Área con patología	% Área con patología		Área con patología	% Área con patología											
Lesión	Símbolo	Patología																			
Físicas	1	Sedimentación de sólidos	0.00	0.00%	L	15.98	38.60%	M	1.32	1.32%	L										
	2	Erosión	9.12	9.12%	L	0.00	0.00%	L	12.55	12.54%	L										
Mecánicas	3	Fisuras	0.30	0.30%	L	0.00	0.00%	L	0.18	0.18%	L										
	4	Grietas	0.00	0.00%	L	0.00	0.00%	L	0.00	0.00%	L										
	5	Desprendimiento	0.30	0.30%	L	0.00	0.00%	L	0.00	0.00%	L										
Químicas	6	Vegetación	1.27	1.27%	L	7.10	17.15%	L	1.11	1.11%	L										
<b>Área total por elemento</b>			10.99	4.55%		23.08	9.56%		15.16	6.28%
