UNIVERSIDAD CATÓLICA LOS ANGELES
DE CHIMBOTE

DETERMINACIÓN Y EVALUACIÓN DE LAS
PATOLOGÍAS DEL CONCRETO PARA OBTENER EL
ÍNDICE DE INTEGRIDAD ESTRUCTURAL DEL
PAVIMENTO Y CONDICIÓN OPERACIONAL DE LA
SUPERFICIE DE LAS PISTAS EN EL JIRÓN AYACUCHO,
DISTRITO Y PROVINCIA DE CHANCHAMAYO,
DEPARTAMENTO DE JUNÍN, ENERO – 2019

INFORME DE INVESTIGACIÓN PARA OPTAR EL
TÍTULO PROFESIONAL DE INGENIERO CIVIL

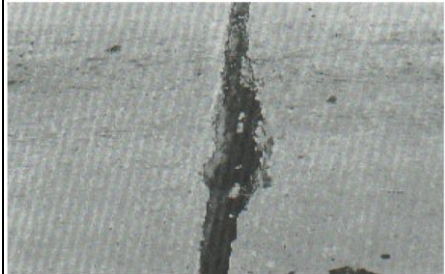
VALOR DEDUCIDO	
ID	TIPO DE DAÑO
26	Daño del Sello de la Junta (Joint Seal
M	SEVERIDAD MEDIA
DENSIDAD = 80.00	
VALOR DEDUCIDO (VD) = 4.00

Figura 59. Patología de daño del sello de la junta de severidad media, de la unidad de muestra UM - 01.

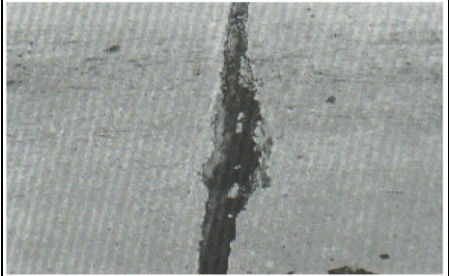
VALOR DEDUCIDO	
ID	TIPO DE DAÑO
26	Daño del Sello de la Junta (Joint Seal
M	SEVERIDAD MEDIA
DENSIDAD = 83.33	
VALOR DEDUCIDO (VD) = 4.00

Figura 69. Patología de daño del sello de la junta de severidad media, de la unidad de muestra UM - 02.

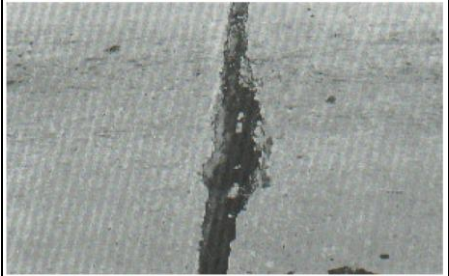
VALOR DEDUCIDO	
ID	TIPO DE DAÑO
26	Daño del Sello de la Junta (Joint Seal
M	SEVERIDAD MEDIA
DENSIDAD = 100.00	
VALOR DEDUCIDO (VD) = 4.00

Figura 78. Patología de daño del sello de la junta de severidad media, de la unidad de muestra UM - 03.

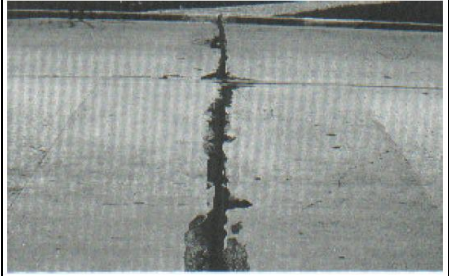
VALOR DEDUCIDO	
ID	TIPO DE DAÑO
26	Daño del Sello de la Junta (Joint Seal
L	SEVERIDAD BAJA
DENSIDAD = 28.57	
VALOR DEDUCIDO (VD) = 2.00

Figura 95. Patología de daño del sello de la junta de severidad baja, de la unidad de muestra UM - 05.

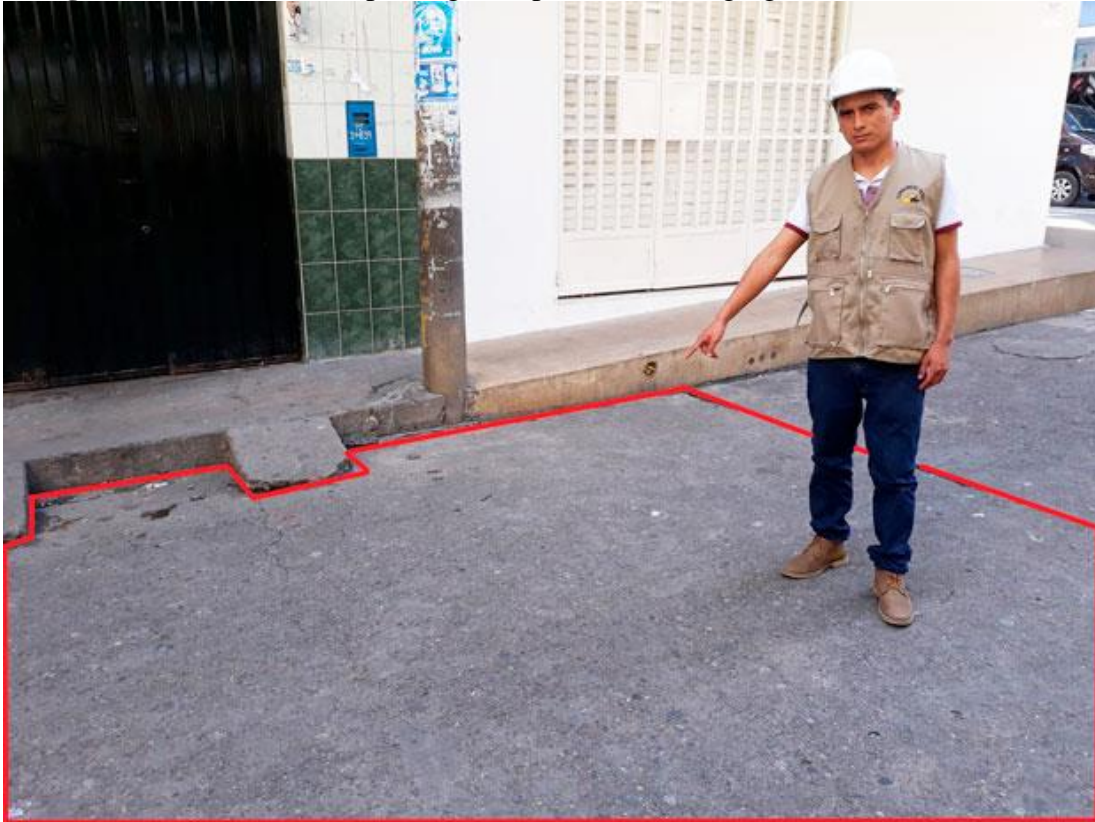
Fotografía 6. Se observa la patología de pulimento de agregados en la UM – 05.

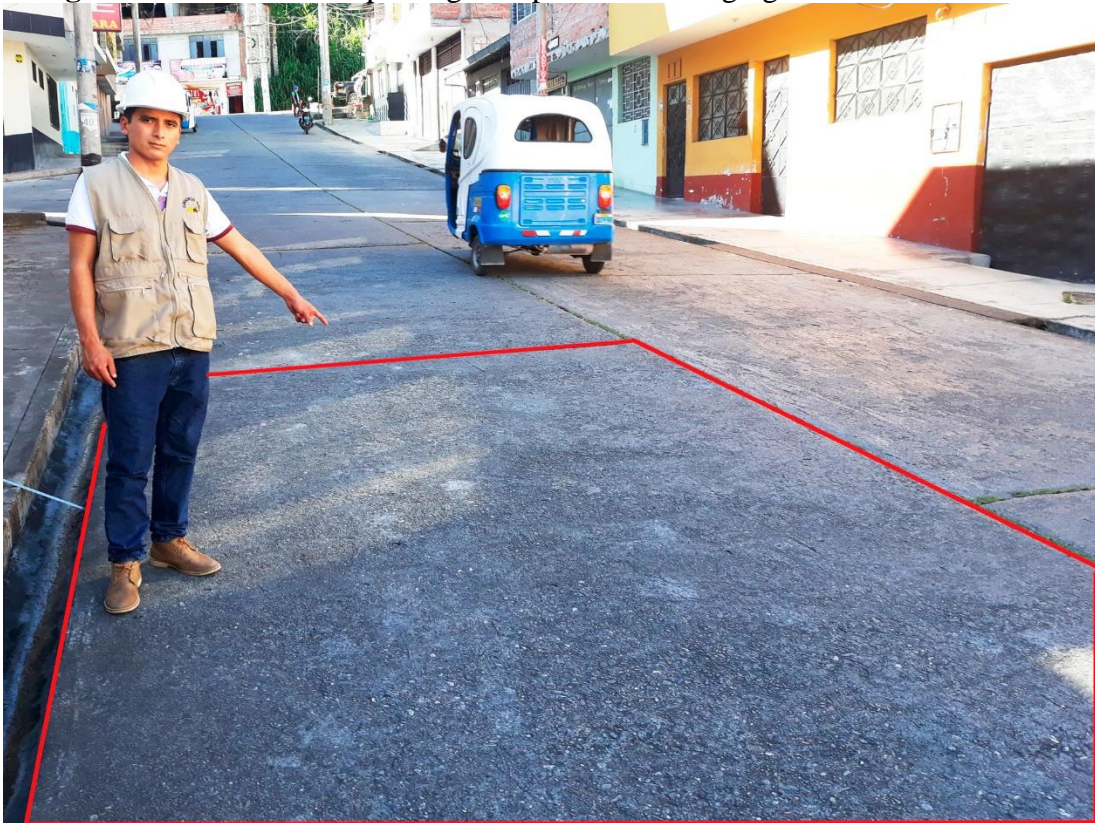
Fotografía 7. Se observa la patología de daño del sello de la junta en la UM – 05.

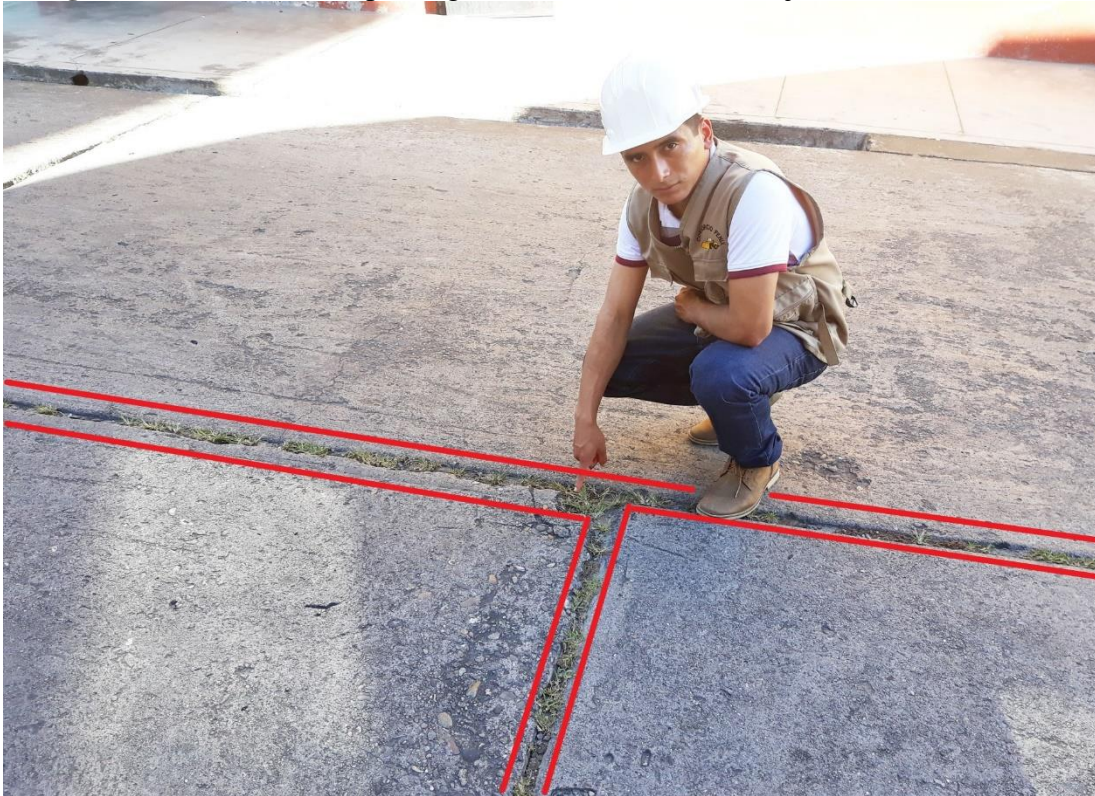
Fotografía 8. Se observa la patología de daño del sello de la junta en la UM – 02.

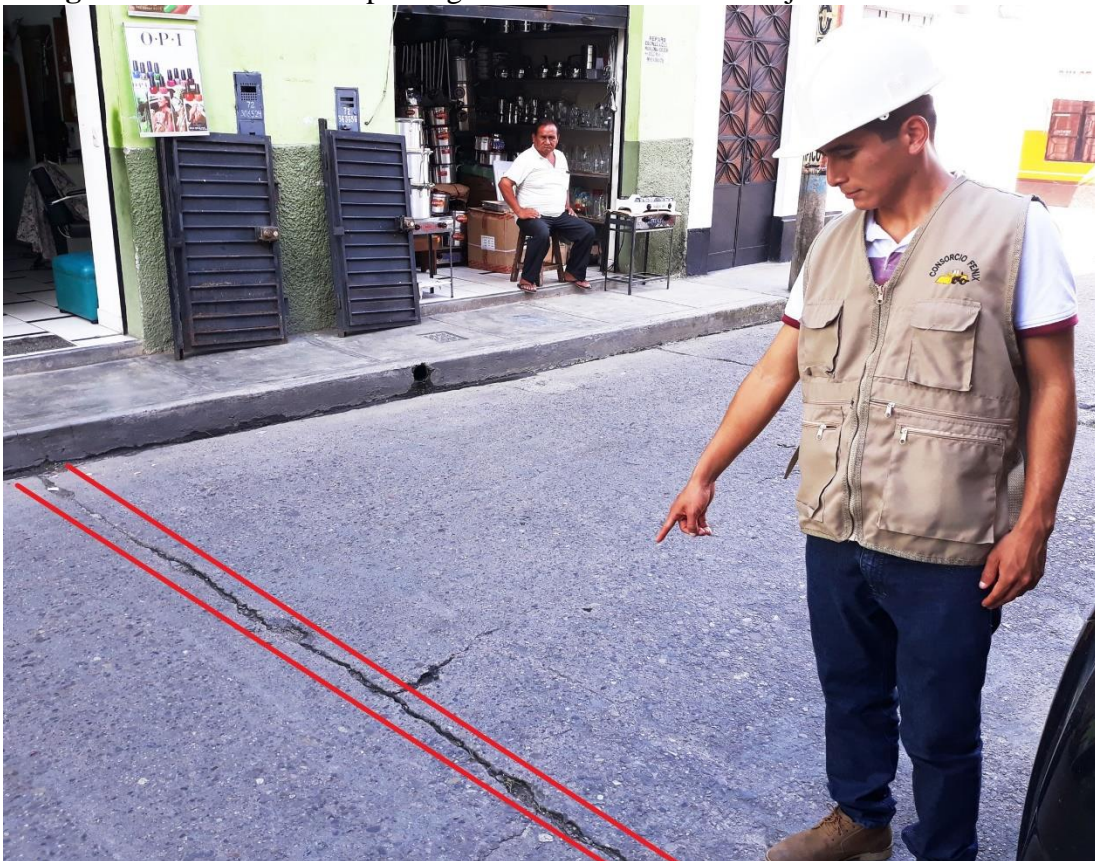
Fotografía 9. Se observa la patología de grietas lineales en la UM – 01.

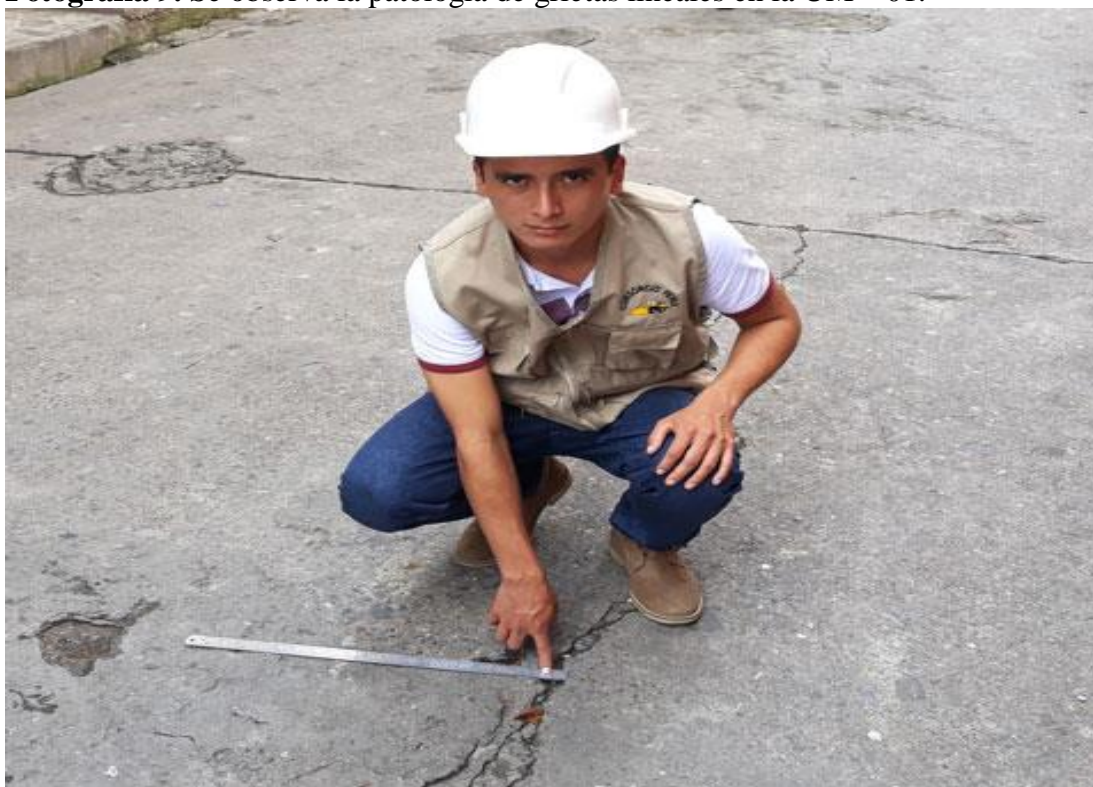
Fotografía 10. Se observa la patología de grietas lineales en la UM – 05.

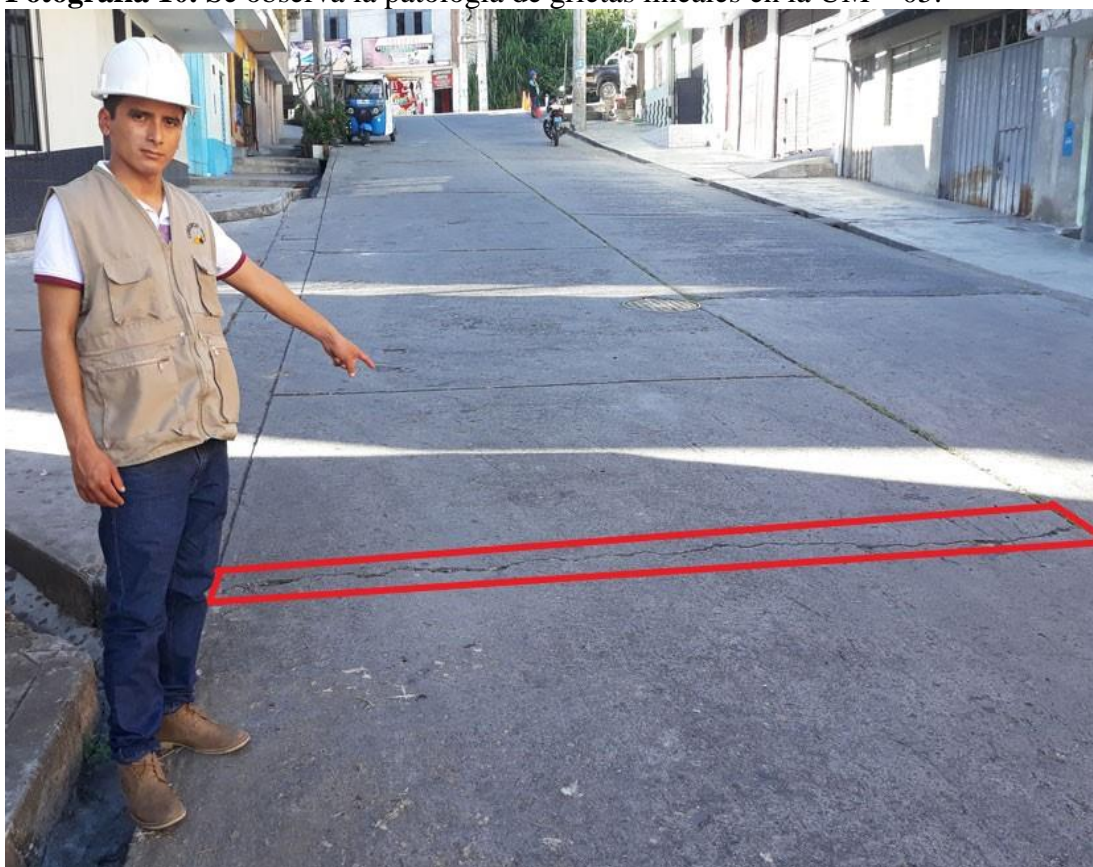
Fotografía 11. Se observa la patología de descascaramiento de junta en la UM – 01.

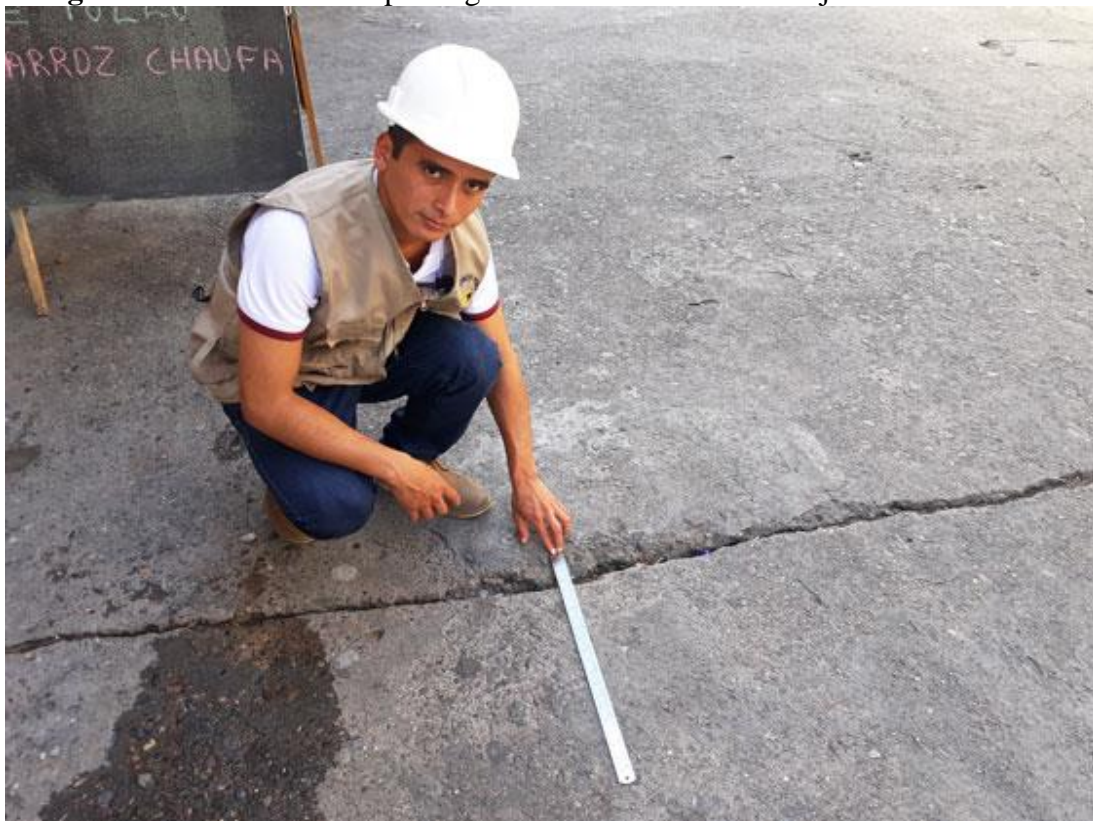
Fotografía 12. Se observa la patología de descascaramiento de junta en la UM – 04.

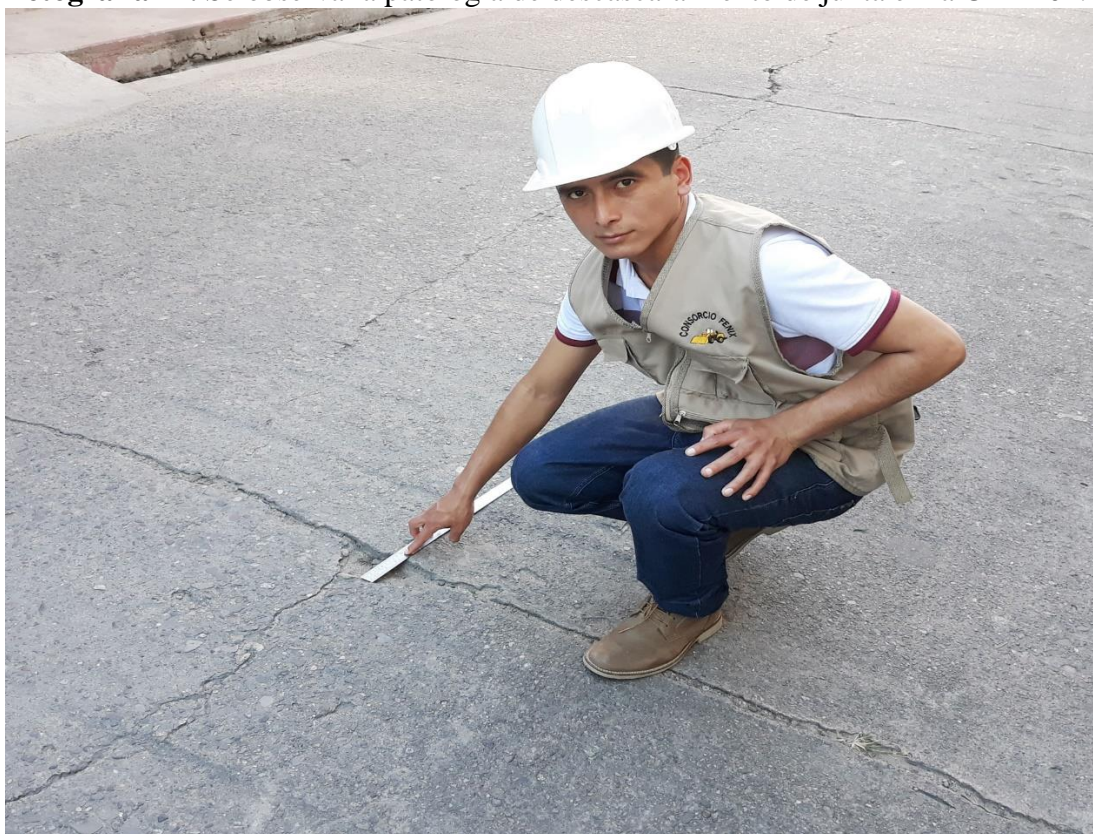
Fotografía 13. Se observa la patología de parche grande en la UM – 01.

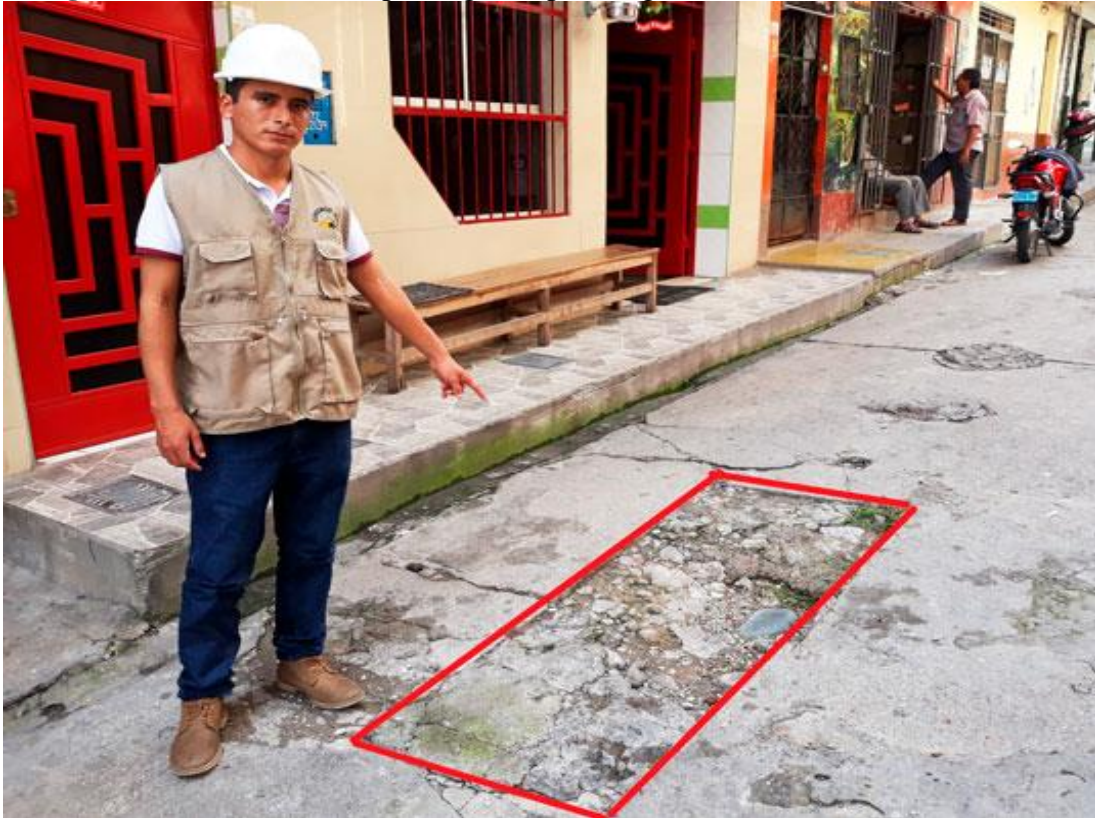
Fotografía 13. Se observa la patología de parche grande en la UM – 03.

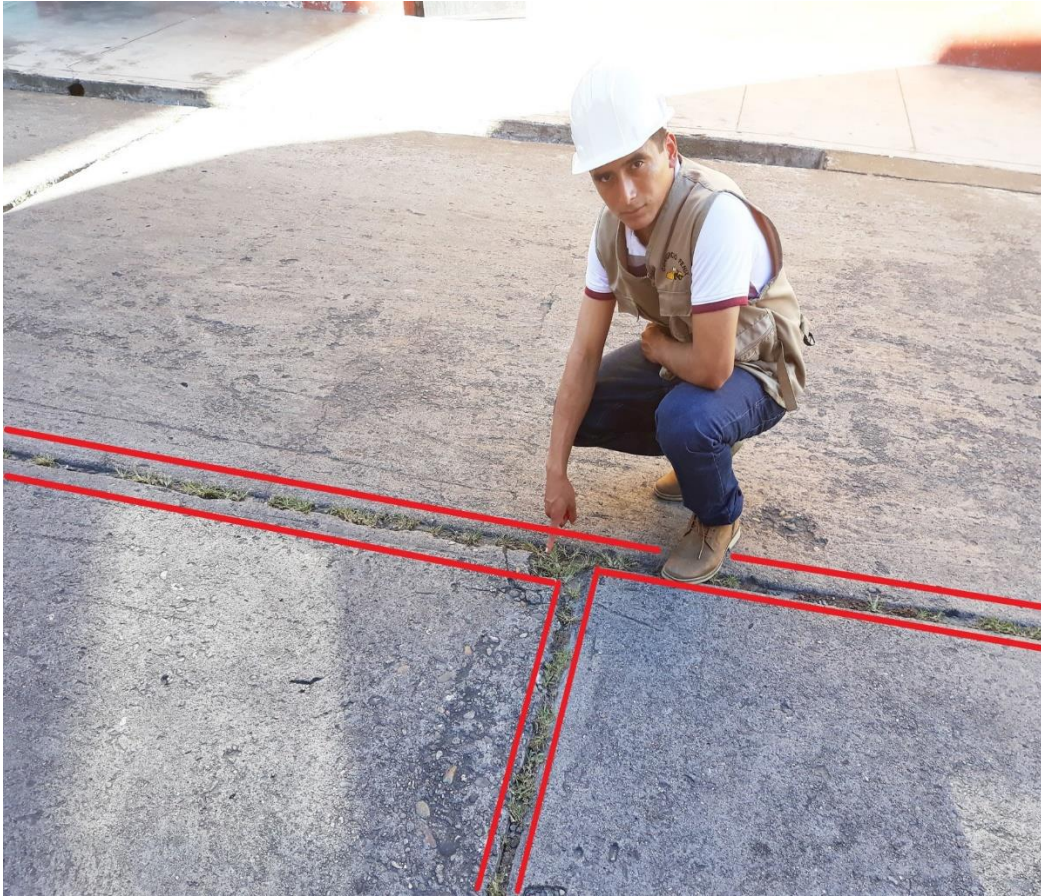
DESCRIPCIÓN	Se observa el daño del sello de la junta, en la cual se observa desprendimiento del sellante de la junta, crecimiento de vegetación y ausencia del sellante en la junta.
CAUSA	Es causada por no realizar su mantenimiento respectivo a tiempo, aproximado cada 5 años.
REPARACIÓN	Se realiza según el nivel de severidad del daño. En este caso es de nivel LEVE, por la cual se realizará un resellado de juntas para evitar deterioros posteriores.
