DETERMINACION Y EVALUACION DE LAS PATOLOGIAS
EN LAS ESTRUCTURAS DE LAS VIVIENDAS DE LA
CUADRA 06 DE LA CALLE COMERCIO EN EL DISTRITO
DE LA ARENA PROVINCIA DE PIURA DEPARTAMENTO
DE PIURA FEBRERO 2019.

TESIS PARA OPTAR EL TÍTULO PROFESIONAL DE
INGENIERO CIVIL

BACH. ROMARIO RONALDO JUAREZ MECHATO

PIURA – PERÚ

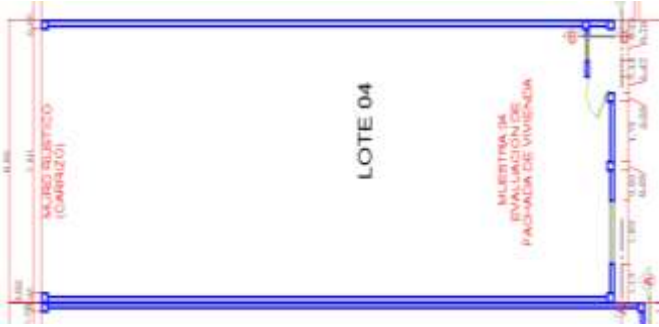
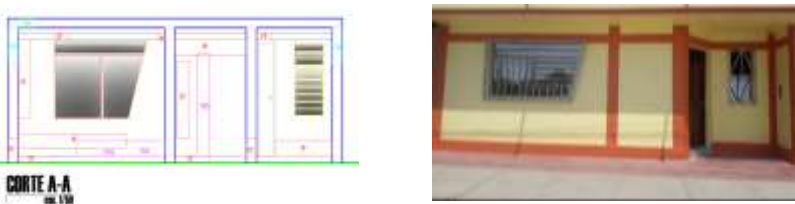
Tabla 6. Ficha de evaluación de la MUESTRA – 04

COLUMNA	4.76								
				MURO	13.81								
				SOBRECIMIENTO	1.17								
				VIGA	3.17								
				ÁREA TOTAL DE LA UNIDAD DE MUESTRA (m²)	22.91								
PATOLOGÍAS IDENTIFICADAS EN UNIDAD DE MUESTRA													
PATOLOGÍAS	COLUMNA			SOBRECIMIENTO			MURO			VIGA			
	ÁREA AFECTADA(m²)	%ÁREA AFECTADA	NIVEL SEVERIDAD	ÁREA AFECTADA(m²)	%ÁREA AFECTADA	NIVEL SEVERIDAD	ÁREA AFECTADA(m²)	%ÁREA AFECTADA	NIVEL SEVERIDAD	ÁREA AFECTADA(m²)	%ÁREA AFECTADA	NIVEL SEVERIDAD	
1 (F)													
2 (F)	0.38	7.88%	M	0.25	21.37%	M	3.10	22.45%	M	0.12	3.79%	LEVE	
3 (F)													
4 (M)													
5 (M)													
6 (M)													
7 (M)	0.38	7.98%	L

8 (M)													
9 (M)													
10 (Q)							2.90	21.00%	M				
11 (Q)													
12 (Q)													
TOTAL	0.76	15.86%	LEVE	0.25	21.37%	MODERADO	6.00	43.45%	MODERADO	0.12	3.79%	LEVE	
NIVEL DE SEVERIDAD	LEVE 			MODERADO 			MODERADO 			LEVE 			
RESUMEN DE LA UNIDAD DE MUESTRA													
ÁREA TOTAL DE LA UNIDAD DE MUESTRA (m²)	COLUMNA			SOBRECIMIENTO			MURO			VIGA			
	ÁREA AFECTADA(m²)	%ÁREA AFECTADA		ÁREA AFECTADA(m²)	%ÁREA AFECTADA		ÁREA AFECTADA(m²)	%ÁREA AFECTADA		ÁREA AFECTADA(m²)	%ÁREA AFECTADA

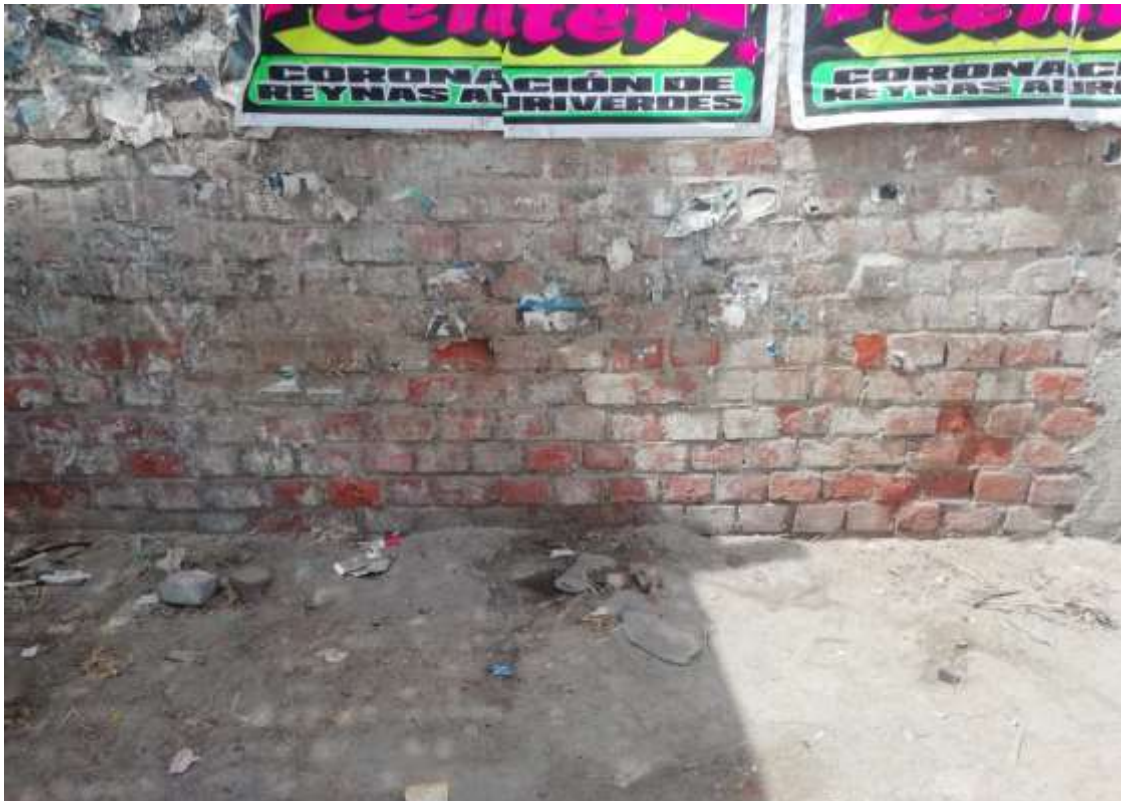
Imagen 29: Se muestra unas de las patologías de la cuadro 06
