UNIVERSIDAD CATÓLICA LOS ÁNGELES  
CHIMBOTE

DETERMINACIÓN Y EVALUACIÓN DE LAS  
PATOLOGÍAS DEL CONCRETO PARA OBTENER EL  
ÍNDICE DE INTEGRIDAD ESTRUCTURAL DEL  
PAVIMENTO Y CONDICIÓN OPERACIONAL DE LA  
SUPERFICIE DE LAS PISTAS EN EL JIRÓN ARICA,  
DISTRITO Y PROVINCIA DE CHANCHAMAYO, REGION  
JUNÍN, ENERO – 2019.

**TESIS PARA OPTAR EL TÍTULO**  
**PROFESIONAL DE INGENIERO CIVIL**

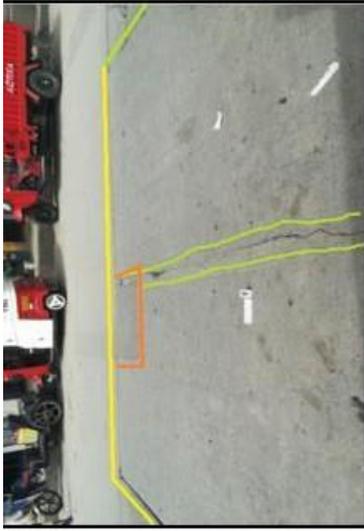
Unidad de Muestra N° 01

- Grieta lineal M
- Escala L
- Parche pequeño L
- Pulimiento de agregados
- Daño del sello de la junta M

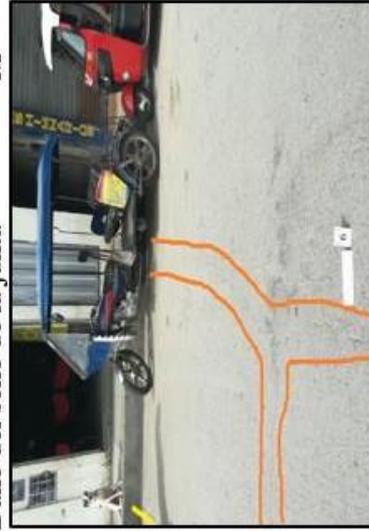
- Grietas lineales L
- Pulimiento de agregados
- Daño del sello de la junta M

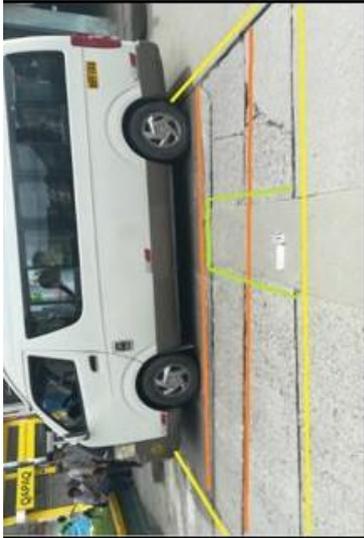
- Parche pequeño L
- Grieta de esquina M
- Pulimiento de agregados
- Daño del sello de la junta M

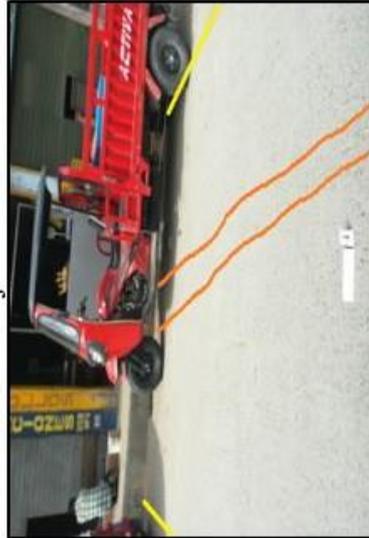
- Grieta lineal L
- Pulimiento de agregados
- Daño del sello de la junta M

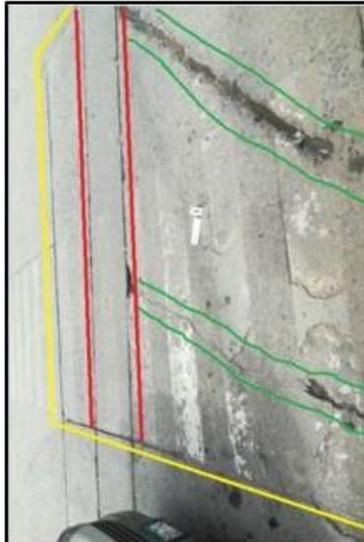
- Parche grande H
- Grieta lineal M
- Pulimiento de agregados
- Daño del sello de la junta M

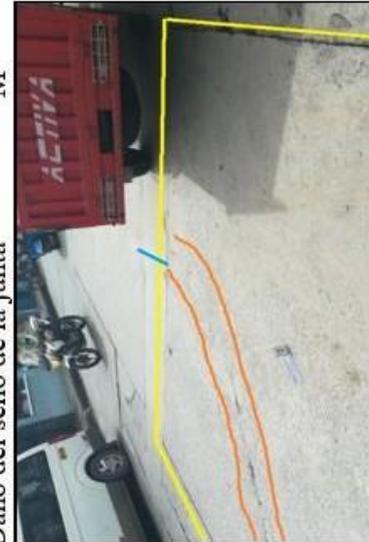
- Grieta de esquina M
- Pulimiento de agregados
- Daño del sello de la junta M

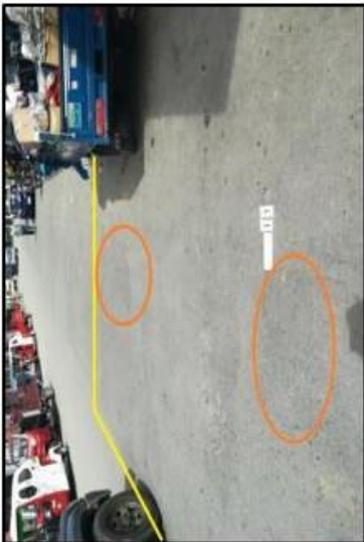
Pulimiento de agregados M  
Daño del sello de la junta

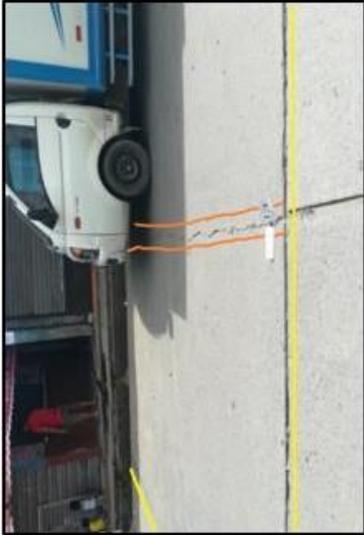
Grietas lineales L  
Pulimiento de agregados M  
Daño del sello de la junta

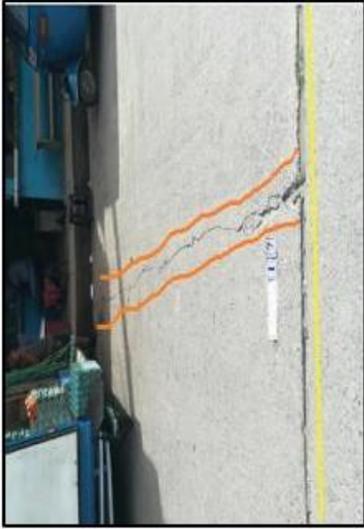
Escala L  
Grietas lineales M  
Pulimiento de agregados M  
Daño del sello de la junta

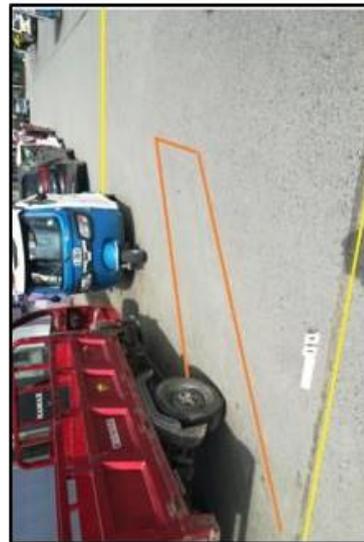
Parche grande L  
Pulimiento de agregados M  
Daño del sello de la junta

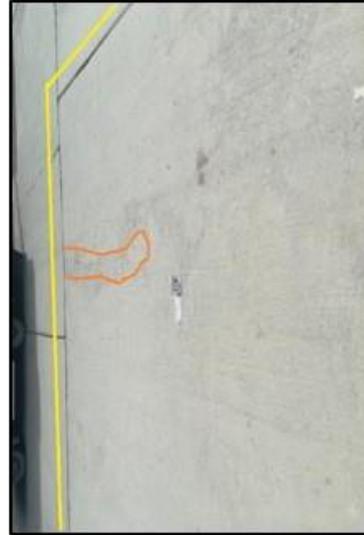
Grietas retracción M  
Pulimiento de agregados M  
Daño del sello de la junta

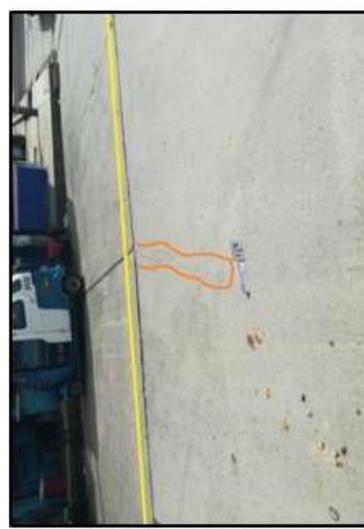
Grieta de retracción M  
Pulimiento de agregados M  
Daño del sello de la junta

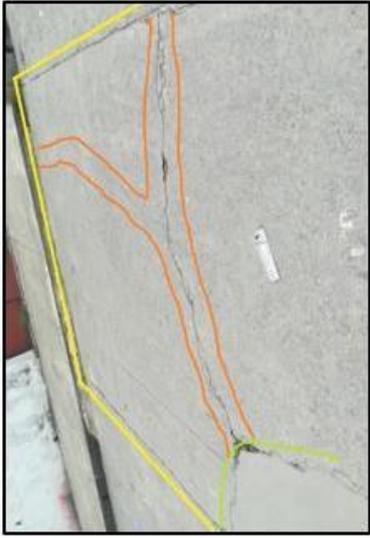
Unidad de Muestra N° 04

- Parche grande L
- Grieta lineal M
- Daño del sello de la junta M
- Pulvimiento de agregados

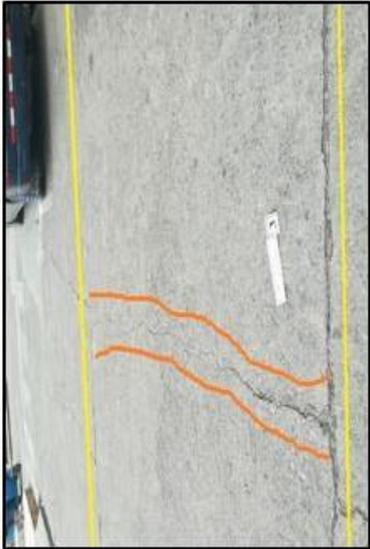
- Grieta lineal M
- Daño del sello de la junta M
- Pulvimiento de agregados
- Descascaramiento de junta L

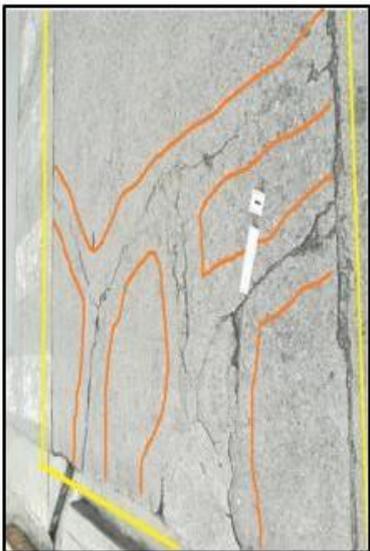
- Losa dividida M

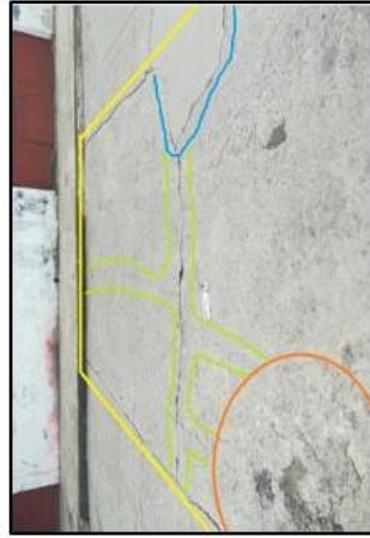
- Losa dividida L
- Daño del sello de la junta M
- Pulvimiento de agregados

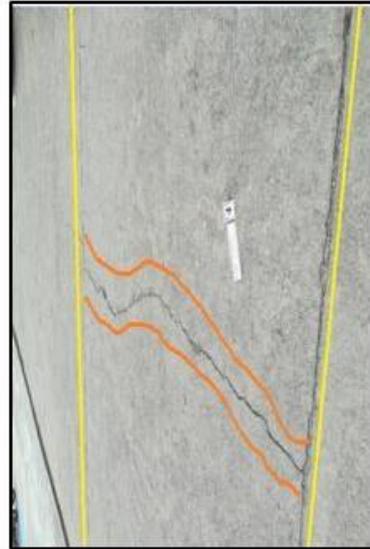
- Grieta lineal M
- Daño del sello de la junta M
- Pulvimiento de agregados

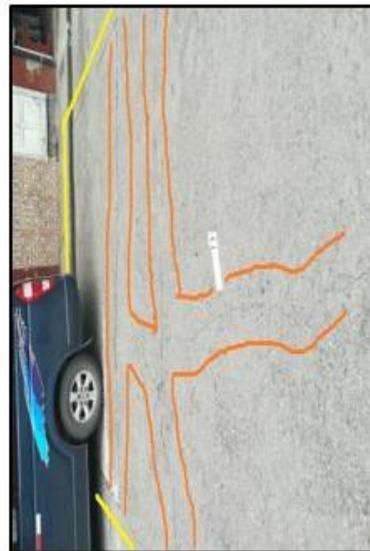
- Losa dividida L
- Daño del sello de la junta M
- Pulvimiento de agregados

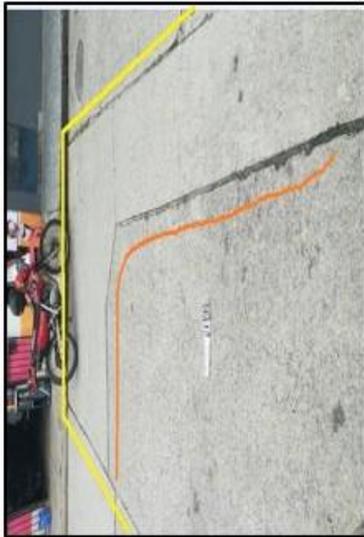
Parque grande M  
Daño del sello de la junta M  
Pulimientto de agregados

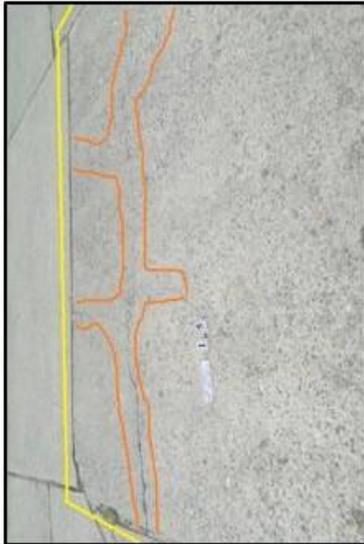
Losa dividida L  
Daño del sello de la junta M  
Pulimientto de agregados

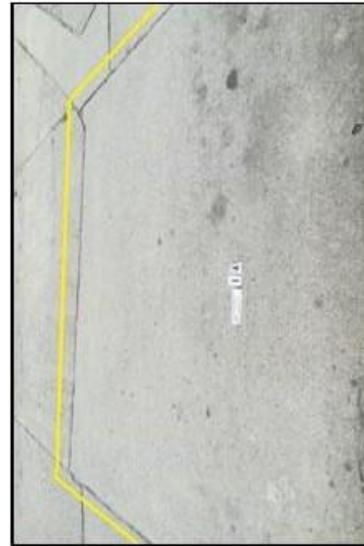
Daño del sello de la junta M  
Pulimientto de agregados

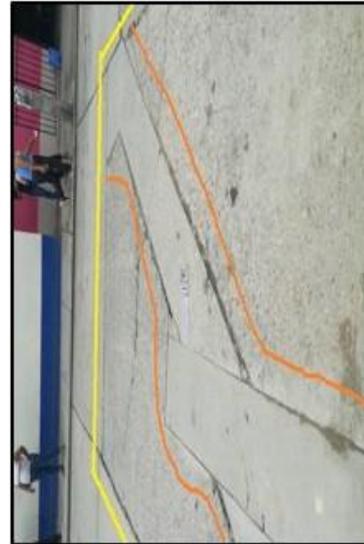
Parque grande M  
Daño del sello de la junta M  
Pulimientto de agregados

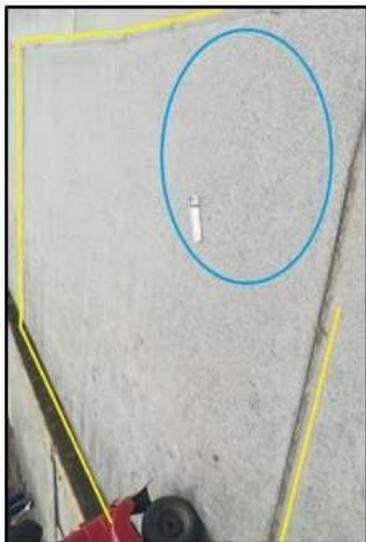
Escala L L  
 Daño del sello de la junta L  
 Pulimiento de agregados

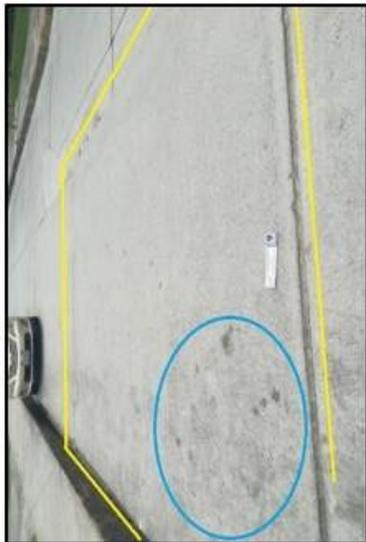
Escala L L  
 Daño del sello de la junta L  
 Pulimiento de agregados

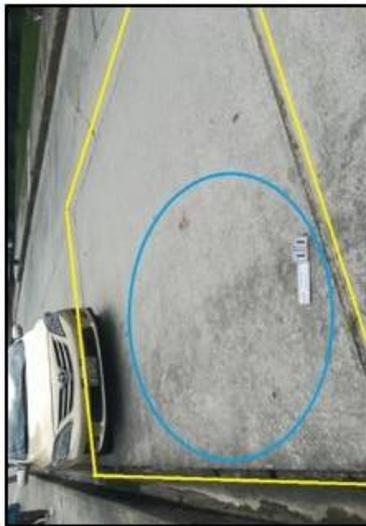
Daño del sello de la junta L  
 Pulimiento de agregados

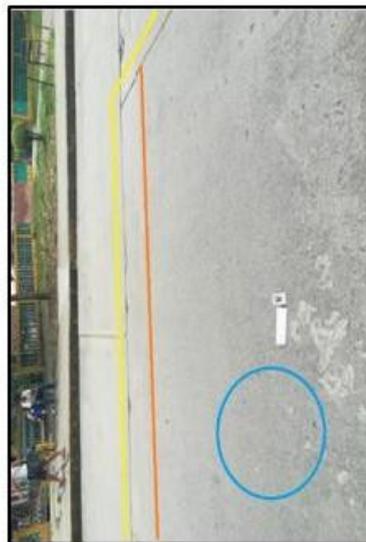
Parche grande M L  
 Daño del sello de la junta L  
 Pulimiento de agregados

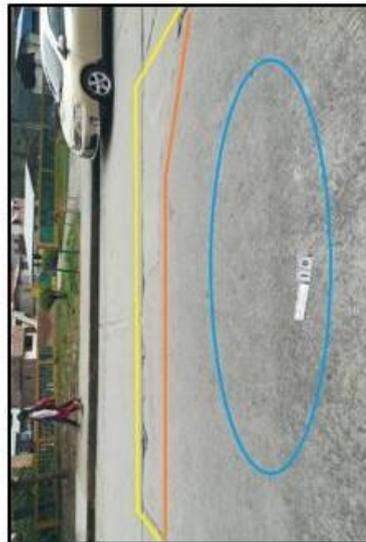
Parche grande M L  
 Daño del sello de la junta L  
 Pulimiento de agregados

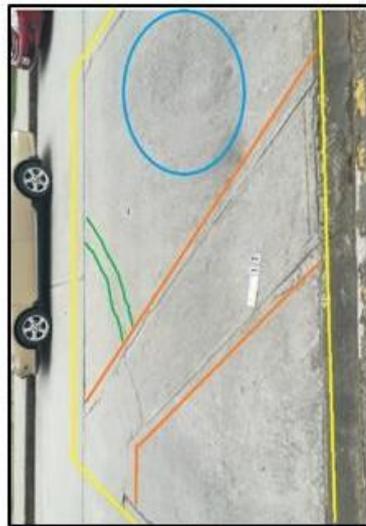
Parche grande L  
 Grieta lineal L  
 Daño del sello de la junta L  
 Pulimiento de agregados

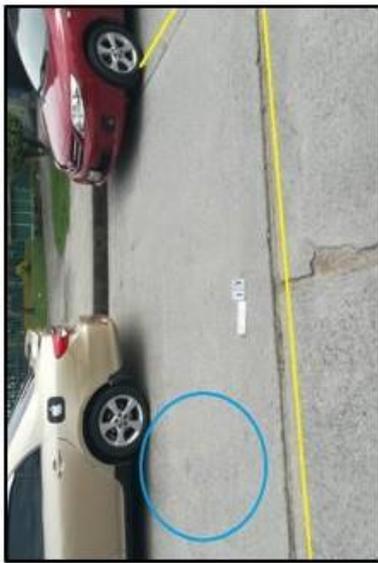
Daño del sello de la junta L  
Pulimientto de agregados

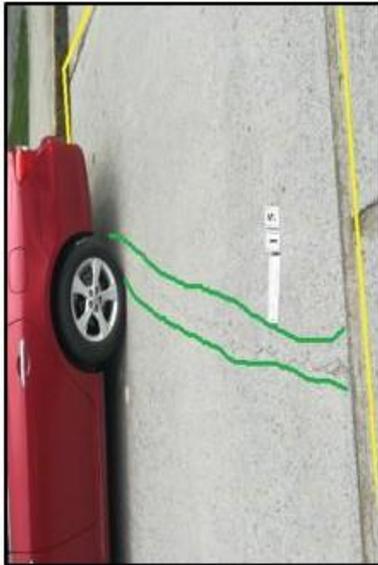
Grieta lineal M  
Daño del sello de la junta L  
Pulimientto de agregados

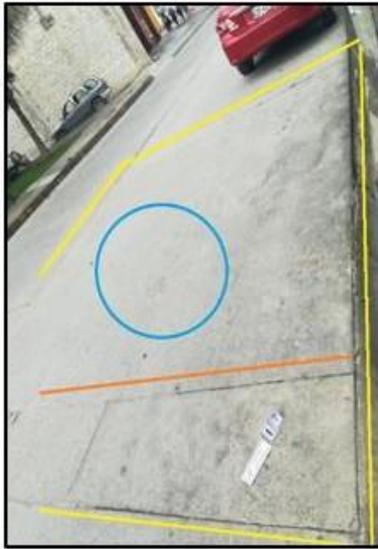
Parche grande L  
Daño del sello de la junta L  
Pulimientto de agregados

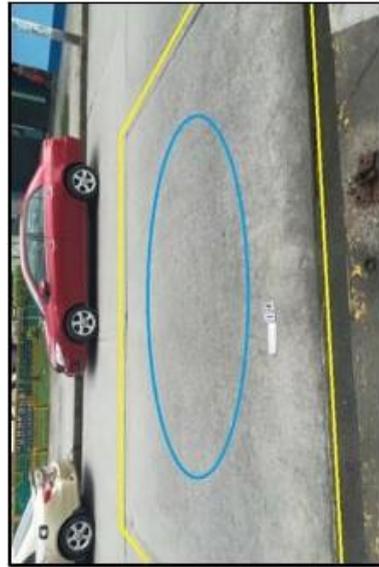
Daño del sello de la junta L  
Pulimientto de agregados

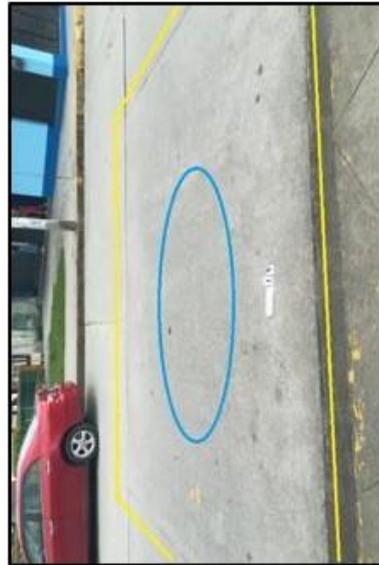
Daño del sello de la junta L  
Pulimientto de agregados
