UNIVERSIDAD CATÓLICA LOS ÁNGELES
CHIMBOTE

DETERMINACIÓN Y EVALUACIÓN DE LAS PATOLOGÍAS DEL
CONCRETO EN EL CANAL DE RIEGO SAN LUIS, ENTRE LAS
PROGRESIVAS KM 1+500 HASTA KM 2+580, UBICADO EN EL
CENTRO POBLADO SAN CLEMENTE, DEL DISTRITO DE
BELLAVISTA DE LA UNIÓN, PROVINCIA DE SECHURA, REGIÓN
PIURA, AGOSTO - 2018.

TESIS PARA OPTAR EL TÍTULO PROFESIONAL DE
INGENIERO CIVIL

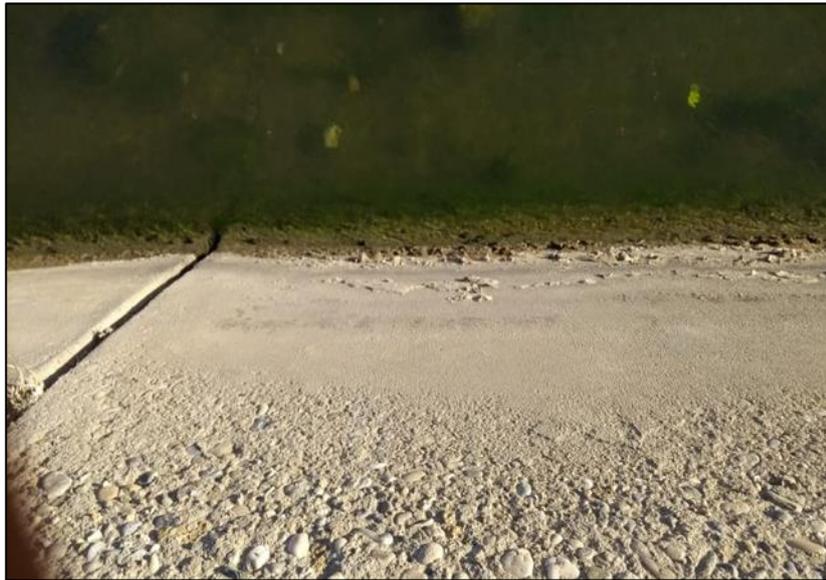
Imagen 7: Erosión en muros del canal.

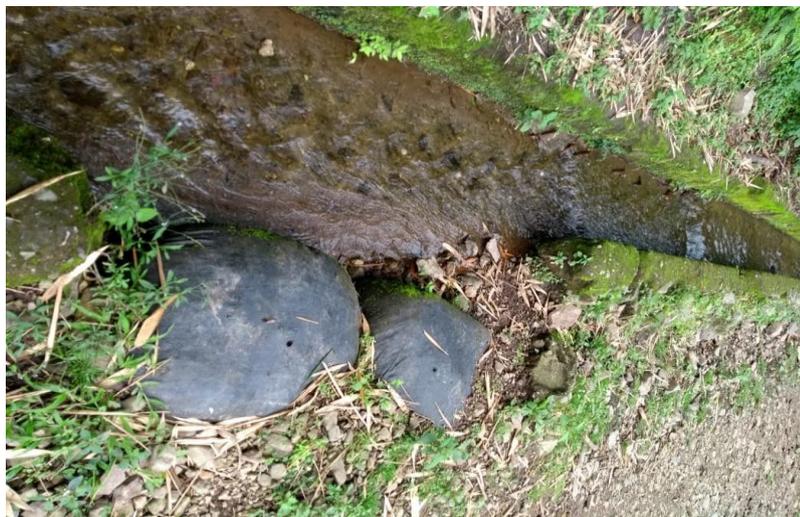
Imagen 8: Desprendimiento en concreto.

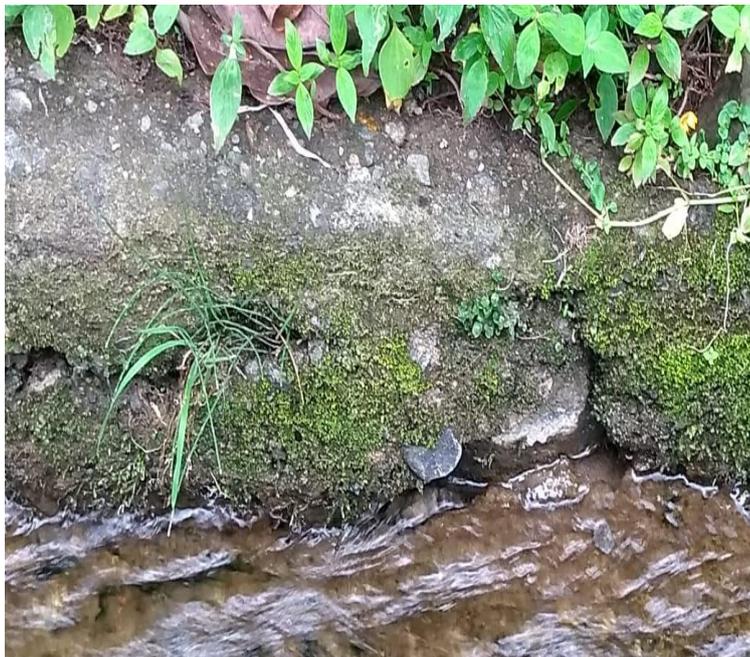
Imagen 9: Grieta en estructura de concreto.

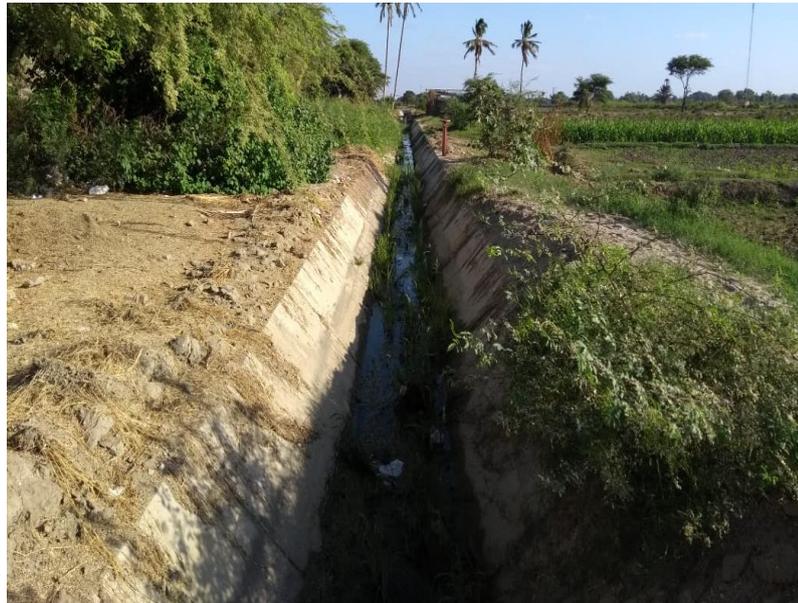
Imagen 10: Vegetación en canal de concreto.

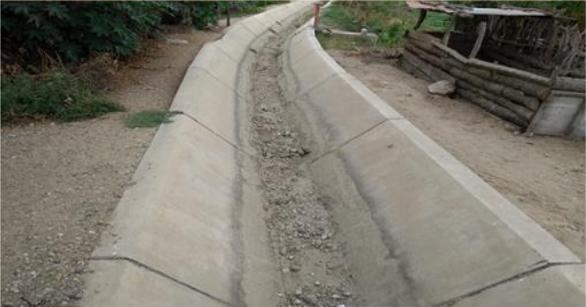
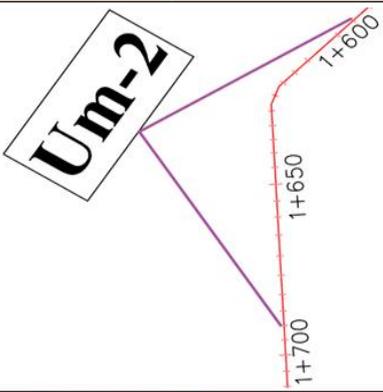
Patologías encontradas en la unidad 2										
Área total (m2)	Elementos	Margen izquierdo			Losa de fondo			Margen derecho		
		Área (m2)	121.50		Área (m2)	54.00		Área (m2)	121.50	
Patologías		Área afectada	% De área afectada	Severidad	Área afectada	% De área afectada	Severidad	Área afectada	% De área afectada	Severidad
Físicas	1) Sedimentación de sólidos	20.30	16.71%	M	26.60	49.26%	S	19.20	15.80%	M

6) Vegetación	2.60	2.14%	L	2.58	4.78%	L	1.20	0.99%	L
Total de patología		23.28	19.16%		29.18	54.04%		20.74	17.07%	
Nivel de severidad predominante		Moderado			Severo			Moderado		
Plano de planta

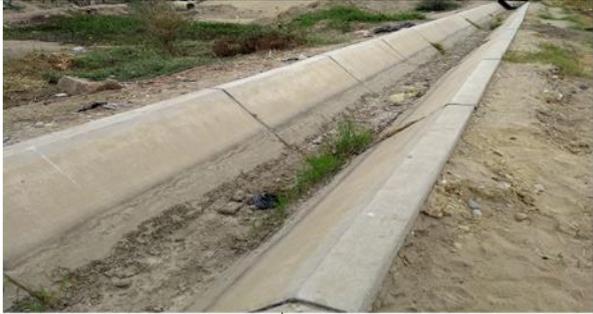
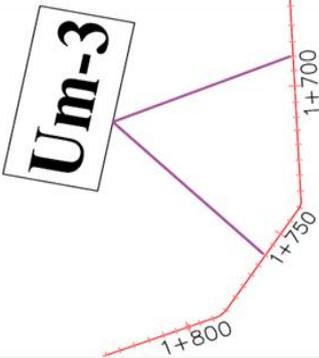
Patologías encontradas en la unidad 3										
Área total (m2)	Elementos	Margen izquierdo			Losa de fondo			Margen derecho		
		Área (m2)	121.50	Severidad	Área (m2)	54.00	Severidad	Área (m2)	121.50	Severidad
Patologías		Área afectada	% De área afectada	Severidad	Área afectada	% De área afectada	Severidad	Área afectada	% De área afectada	Severidad
Físicas	1) Sedimentación de sólidos	17.30	14.24%	L	25.40	47.04%	S	18.58	15.29%	M

5) Grietas	0.00	0.00%	L	0.00	0.00%	L	0.00	0.00%	L
Químicas	6) Vegetación	2.40	1.98%	L	2.30	4.26%	L	1.40	1.15%	L
Total de patología		24.10	19.84%		27.70	51.30%		21.98	18.09%	
Nivel de severidad predominante		Leve			Severo			Moderado		
Plano de planta

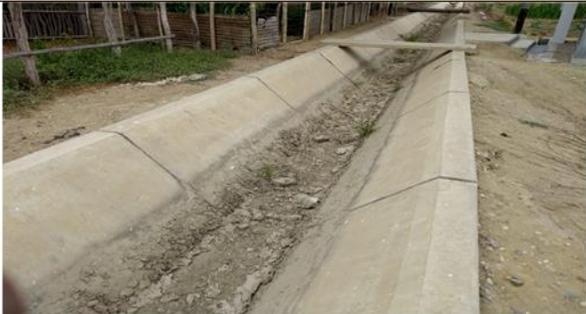
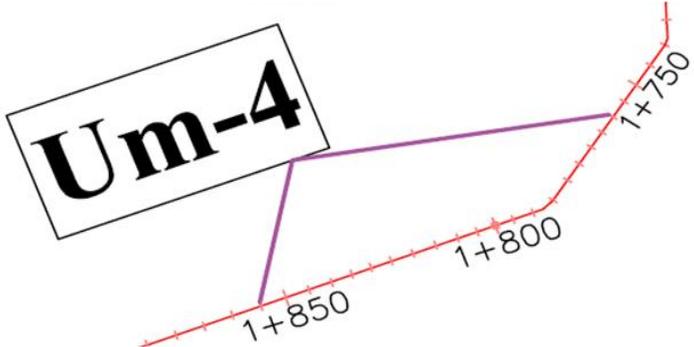
Patologías encontradas en la unidad 4										
Área total (m2)	Elementos	Margen izquierdo			Losa de fondo			Margen derecho		
		Área (m2)	121.50		Área (m2)	54.00		Área (m2)	121.50	
Patologías		Área afectada	% De área afectada	Severidad	Área afectada	% De área afectada	Severidad	Área afectada	% De área afectada	Severidad
Físicas	1) Sedimentación de sólidos	1.20	0.99%	L	25.30	46.85%	S	1.30	1.07%	L

6) Vegetación	3.40	2.80%	L	0.90	1.67%	L	1.10	0.91%	L
Total de patología		8.00	6.58%		26.20	48.52%		5.30	4.36%	
Nivel de severidad predominante		Leve			Severo			Leve		
Plano de planta

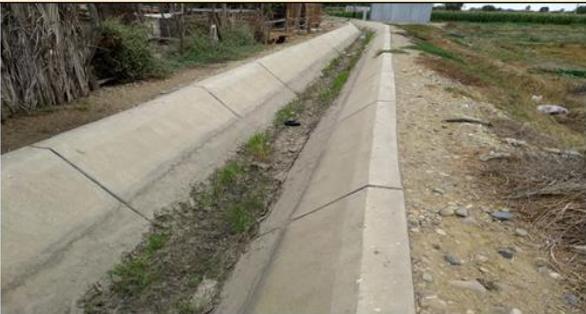
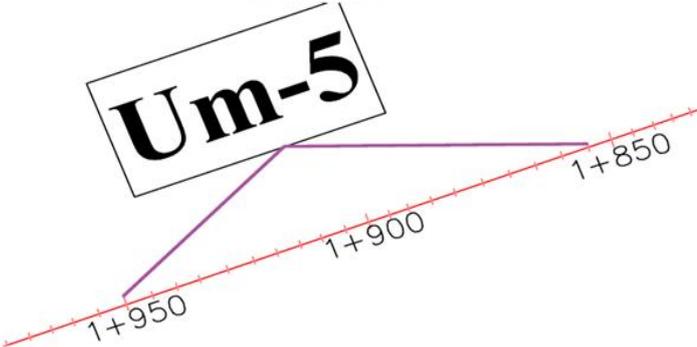
Patologías encontradas en la unidad 5											
Área total (m2)	Elementos		Margen izquierdo			Losa de fondo			Margen derecho

5) Grietas	0.00	0.00%	L	0.00	0.00%	L	0.00	0.00%	L	
Químicas	6) Vegetación	0.00	0.00%	L	15.20	28.15%	M	0.00	0.00%	L	
Total de patologia		23.68	19.49%		27.69	51.28%		26.80	22.06%		
Nivel de severidad predominante		Leve			Moderado			Moderado			
Plano de planta

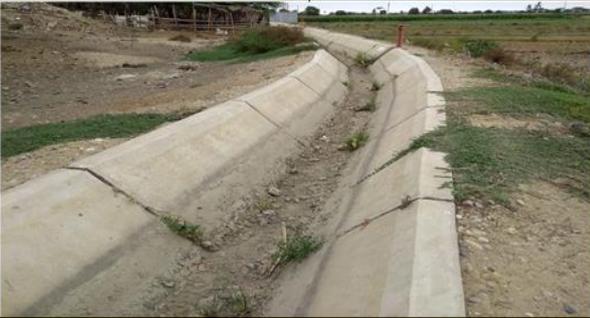
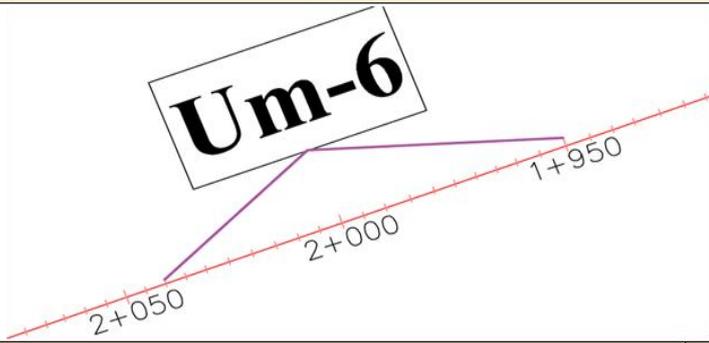
Patologías encontradas en la unidad 6										
Área total (m2)	Elementos	Margen izquierdo			Losa de fondo			Margen derecho		
		Área (m2)	121.50	Severidad	Área (m2)	54.00	Severidad	Área (m2)	121.50	Severidad

5) Grietas	0.00	0.00%	L	0.00	0.00%	L	0.00	0.00%	L
Químicas	6) Vegetación	1.28	1.05%	L	2.10	3.89%	L	1.64	1.35%	L
Total de patología		24.16	19.88%		28.90	53.52%		22.64	18.63%	
Nivel de severidad predominante		Moderado			Severo			Moderado		
Plano de planta

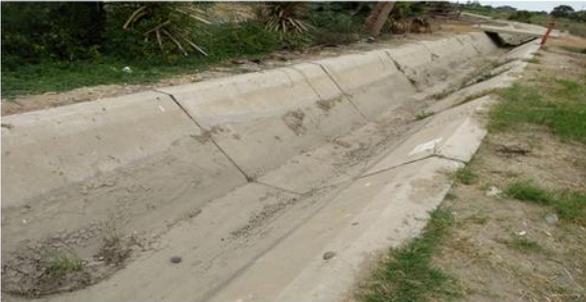
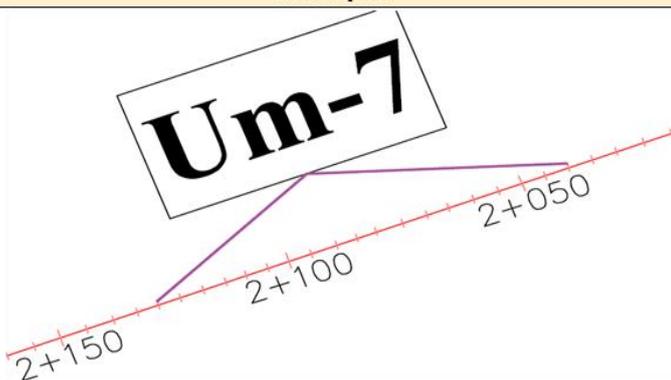
Patologías encontradas en la unidad 7										
Área total (m2)	Elementos	Margen izquierdo			Losa de fondo			Margen derecho		
		Área (m2)	121.50		Área (m2)	54.00		Área (m2)	121.50

5) Grietas	0.00	0.00%	L	0.00	0.00%	L	0.00	0.00%	L
Químicas	6) Vegetación	1.60	1.32%	L	2.50	4.63%	L	2.18	1.79%	L
Total de patología		21.70	17.86%		14.10	26.11%		21.48	17.68%	
Nivel de severidad predominante		Moderado			Leve			Moderado		
Plano de planta

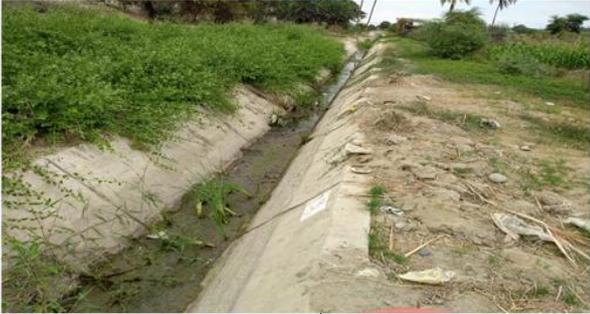
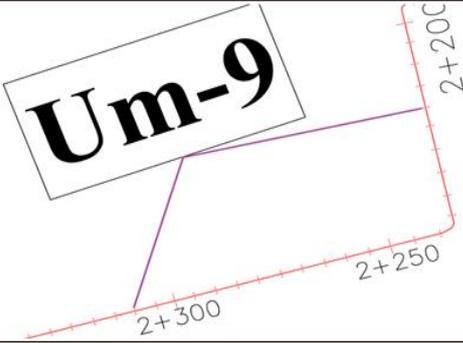
Patologías encontradas en la unidad 9										
Área total (m ²)	Elementos	Margen izquierdo			Losa de fondo			Margen derecho		
		Área (m ²)	121.50		Área (m ²)	54.00		Área (m ²)	121.50	
Patologías		Área afectada	% De área afectada	Severidad	Área afectada	% De área afectada	Severidad	Área afectada	% De área afectada	Severidad
Físicas	1) Sedimentación de sólidos	0.00	0.00%	L	26.58	49.22%	S	0.00	0.00%	L

5) Grietas	0.00	0.00%	L	0.00	0.00%	L	0.00	0.00%	L
Químicas	6) Vegetación	3.68	3.03%	L	4.90	9.07%	L	3.18	2.62%	L
Total de patología		5.38	4.43%		31.48	58.30%		4.58	3.77%	
Nivel de severidad predominante		Leve			Severo			Leve		
Plano de planta

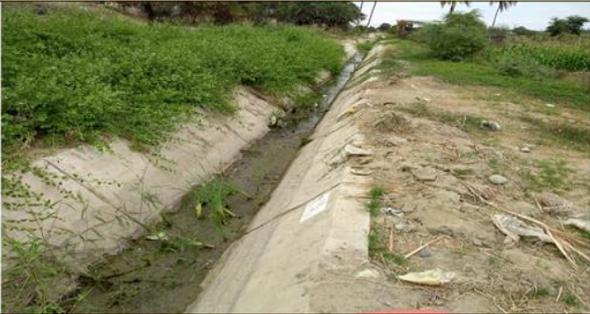
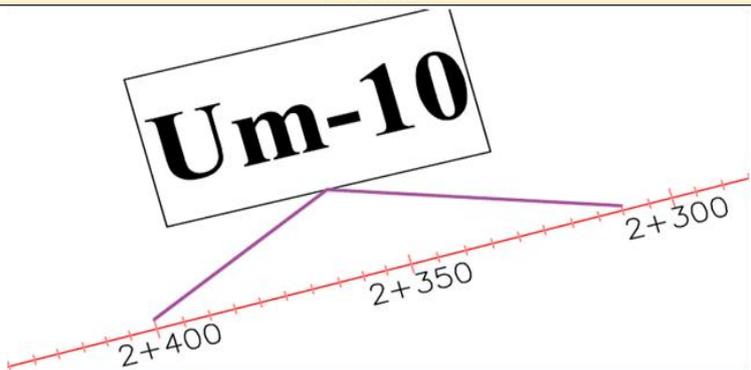
Patologías encontradas en la unidad 10										
Área total (m2)	Elementos	Margen izquierdo			Losa de fondo			Margen derecho		
		Área (m2)	% De área afectada	Severidad	Área (m2)	% De área afectada	Severidad	Área (m2)	% De área afectada	Severidad
