DETERMINACIÓN Y EVALUACIÓN DE LAS  
PATOLOGÍAS EN LAS ESTRUCTURAS DE  
ALBAÑILERÍA CONFINADA DEL CERCO  
PERIMÉTRICO DEL LOCAL ESCOLAR INICIAL N°246  
- PANGO, DISTRITO DE PANGO, PROVINCIA DE  
SATIPO, REGIÓN JUNIN, ENERO -2019.

**TESIS PARA OPTAR EL TITULO PROFESIONAL DE**  
**INGENIERO CIVIL**

BACH. JHON ANTONY NAVARRO SALCEDO

**2019**

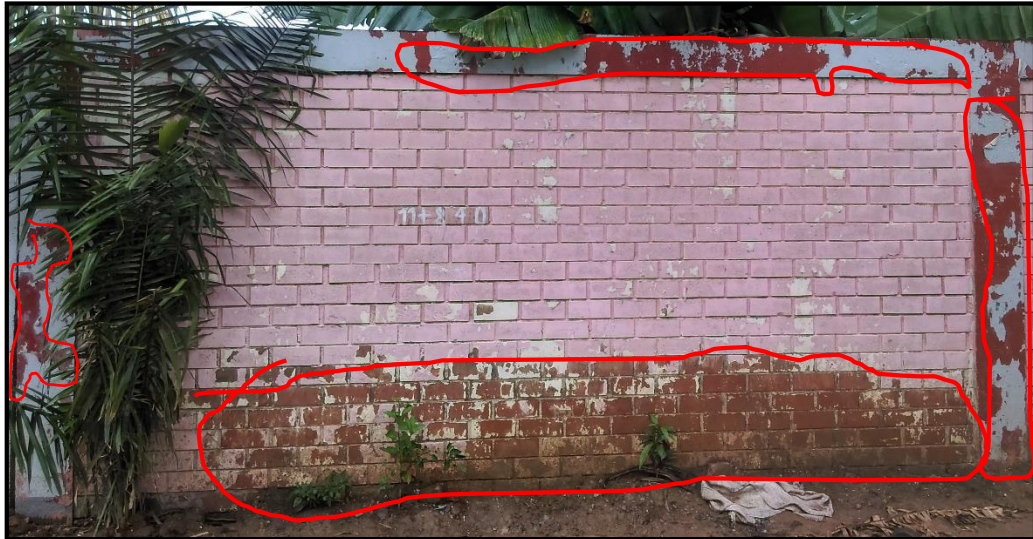
*figura 55.* Evidencia de la M1, paño 02 - externo se observa las patologías de eflorescencia y descascaramiento.

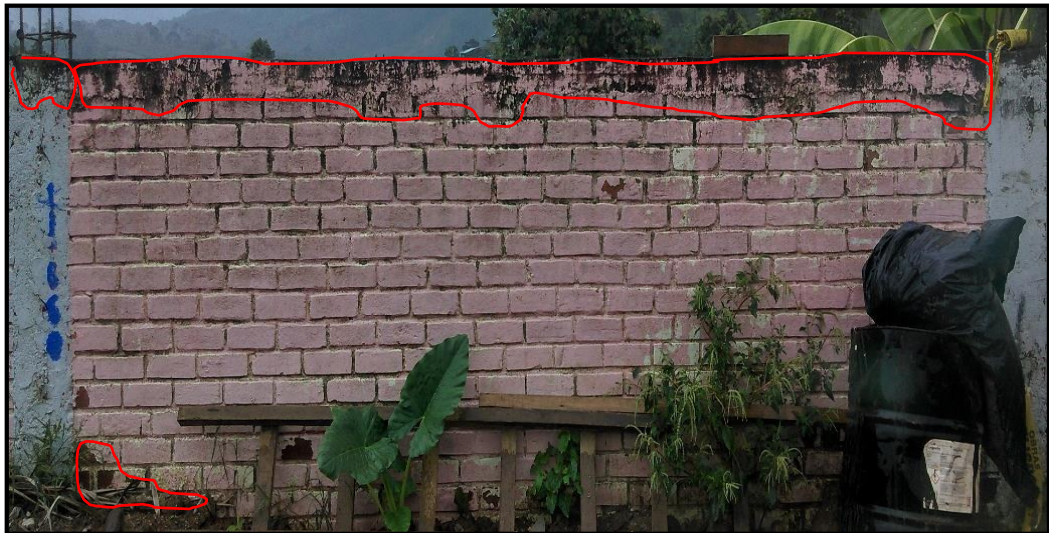
*figura 56.* Evidencia de la muestra 01, paño 05 - externo se observa las patologías de eflorescencia y desintegración.

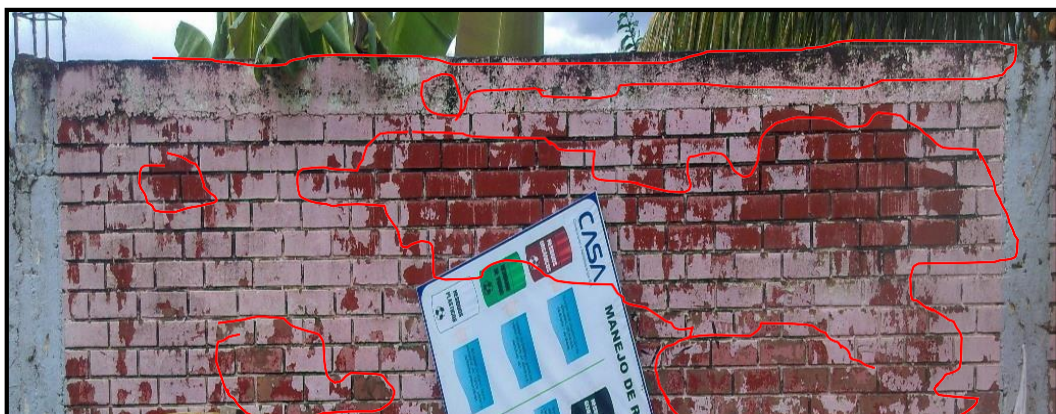
*figura 57.* Evidencia de la muestra 01, paño 06 se observa las patologías humedad de descascaramiento y eflorescencia.

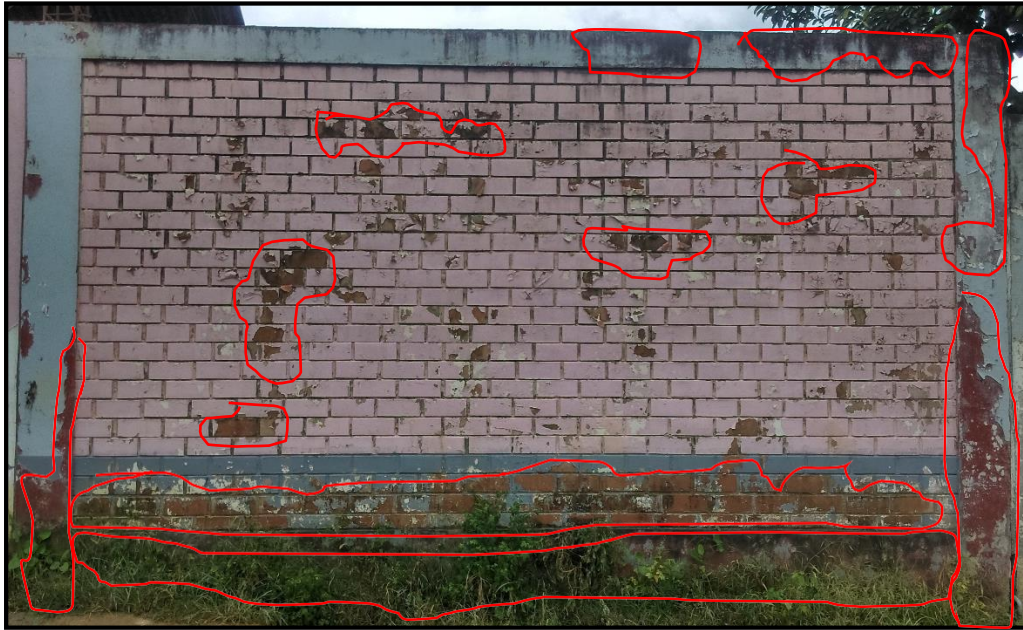
*figura 58.* Evidencia de la muestra 02, paño 02 - externo se observa las patologías humedad de indescascamiento y descascamiento.

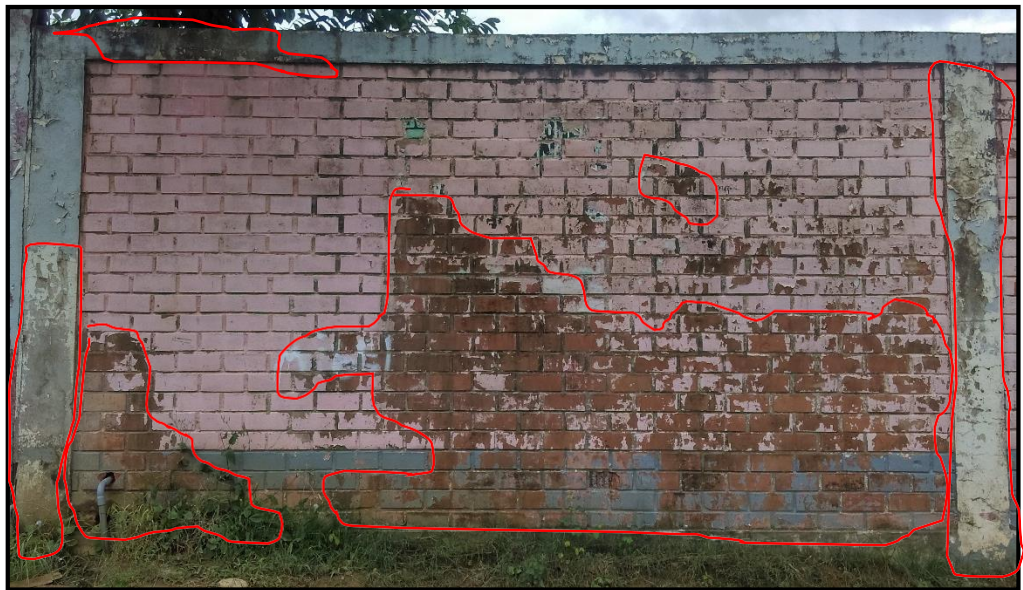
*figura 59.* Evidencia de la muestra 02, paño 03 - externo se observa las patologías descascamiento y eflorescencia.

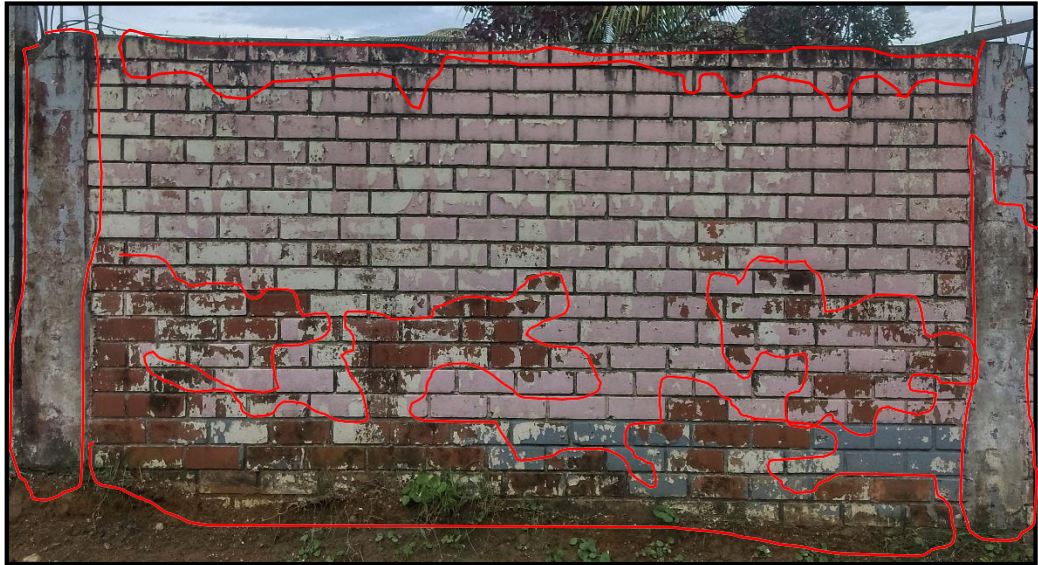
**figura 60.** Evidencia de la muestra 02, paño 05 – externo se observa las patologías de eflorescencia y descascaramiento.

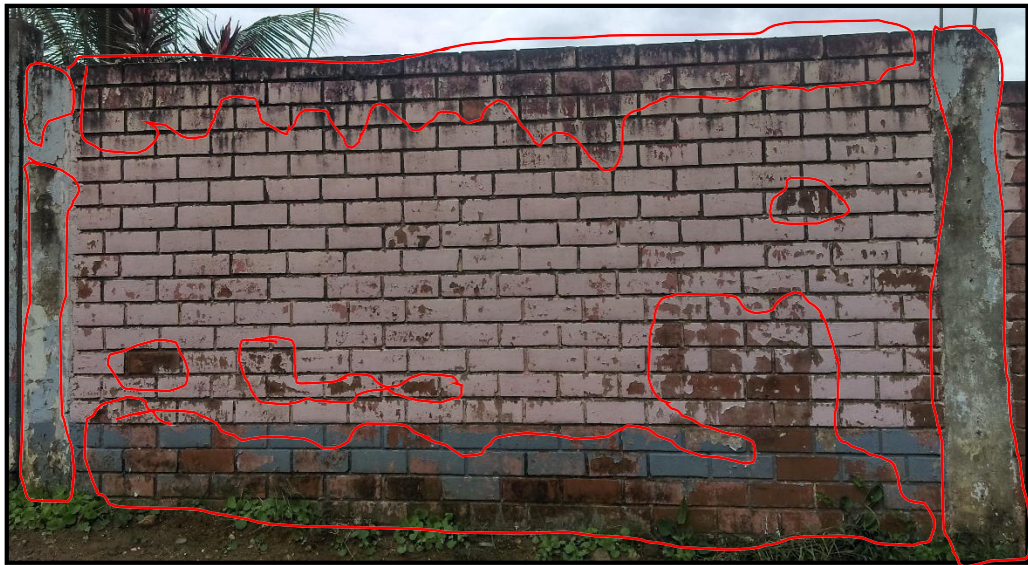
**figura 61.** Evidencia de la muestra 02, paño 07 - externo se observa las patologías de descascaramiento y eflorescencia.

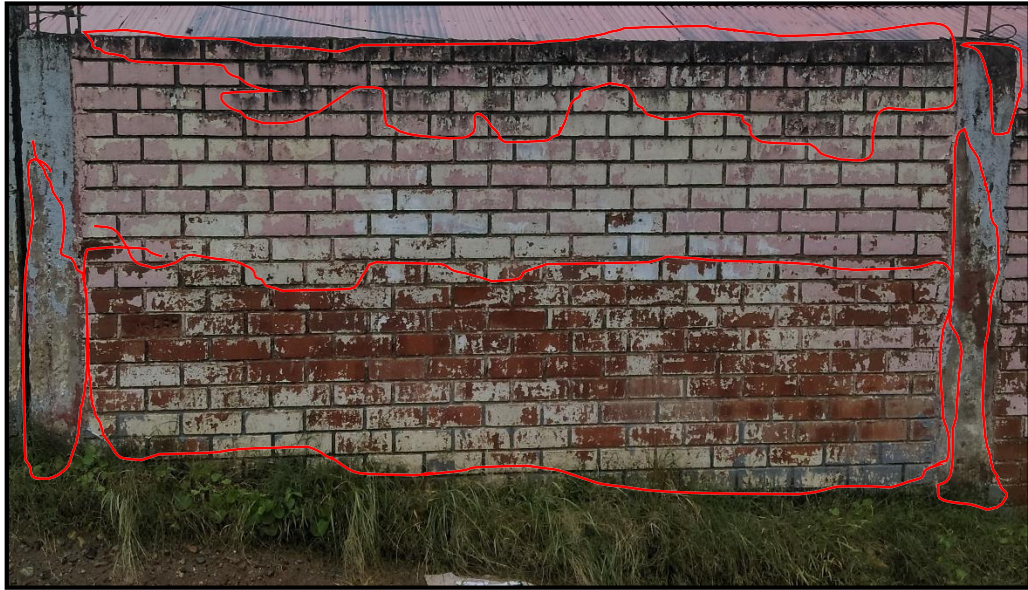
*figura 62.* Evidencia de la muestra, paño 09 - externo se observa las patologías de descascaramiento y eflorescencia.

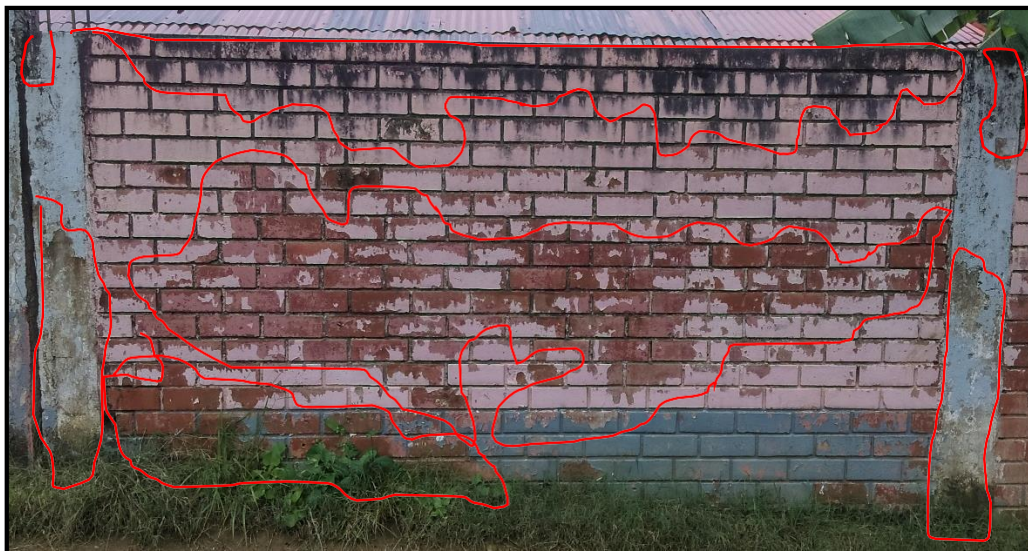
*figura 63.* Evidencia de la muestra 02 - externo, paño 11 se observa las patologías de descascaramiento y eflorescencia.

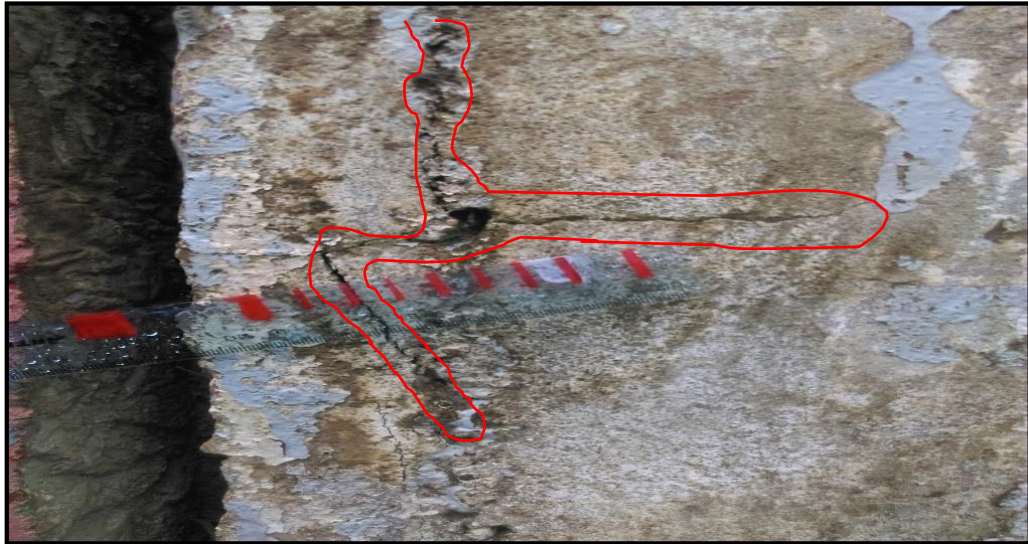
*figura 64.* Evidencia de la muestra 02, paño 02- interno se observa las patologías de fisura diagonal y vertical.

- b. En las **columnas** y **vigas** respecto a las fisuras y grietas encontradas cabe señalar que son fisuras y grietas muertas, teniéndose que reparar estas patologías, primeramente, sacar la parte afectada, limpiarlo con agua a presión y dejar secarlo por unas horas, luego colocar el sellador adhesivo elástico.

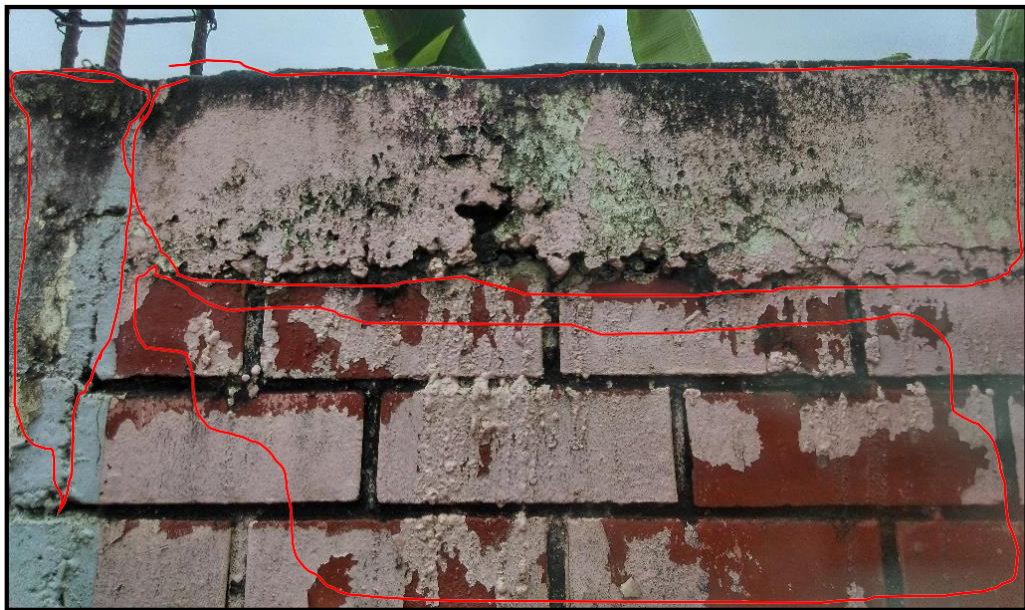
*figura 65.* Evidencia de la muestra 02, paño 03- interno se observa las patologías de desintegración, descascamiento y eflorescencia.

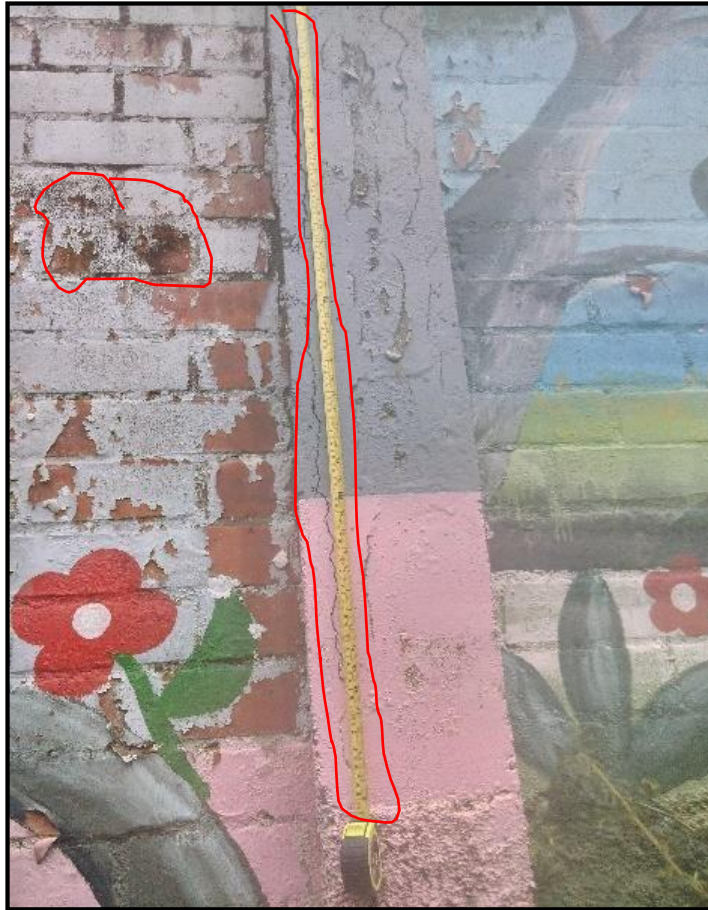
*figura 66.* Evidencia de la muestra 02, paño 02- interno se observa las patologías descascamiento y fisura.

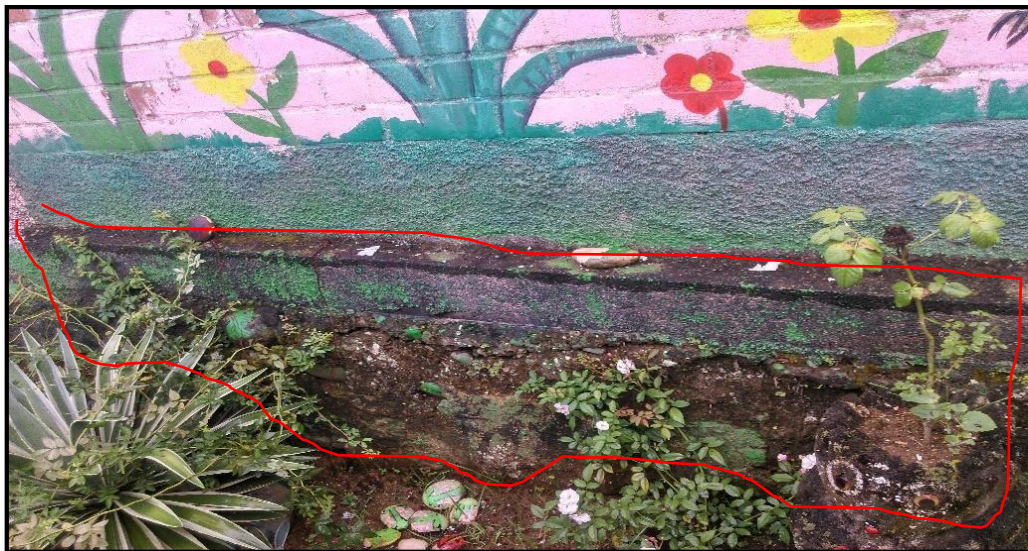
*figura 67.* Evidencia de la muestra 02, paño 07- interno se observa las patologías desintegración.

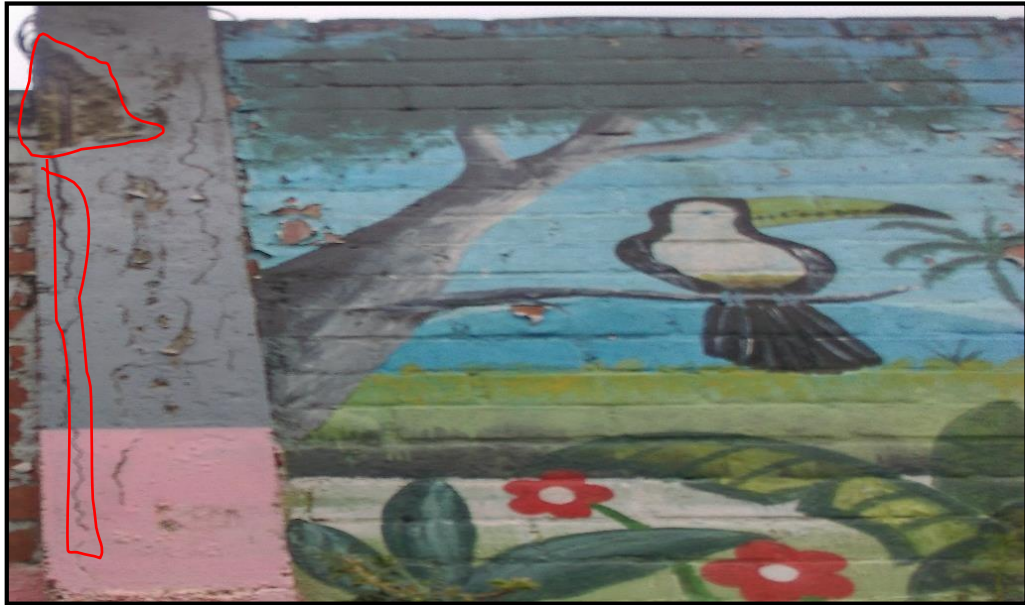
*figura 68.* Evidencia de la muestra 02, paño 09- interno se observa las patologías corrosión, fisura vertical y descascaramiento.

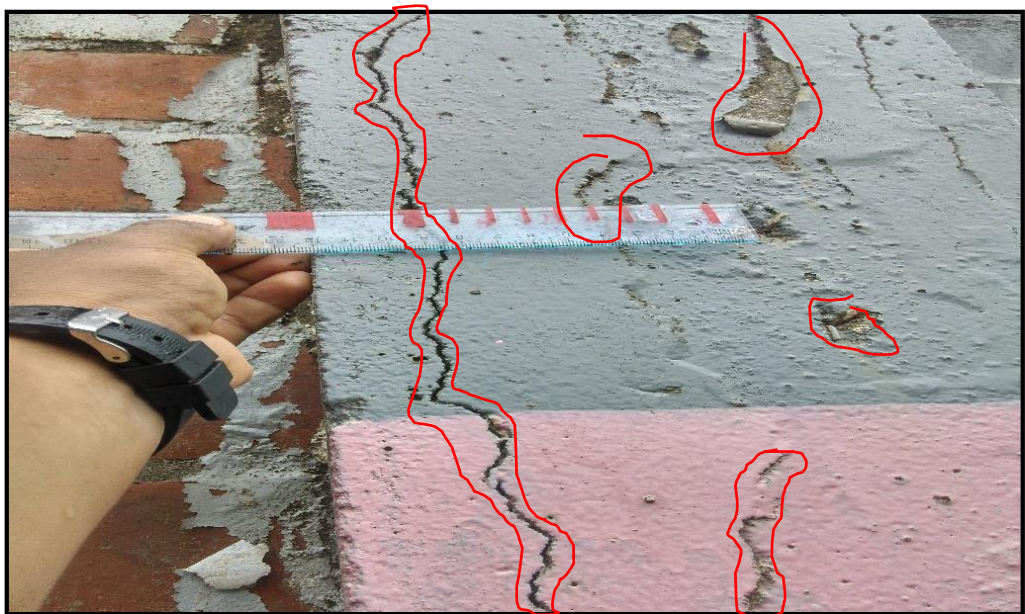
*figura 69.* Evidencia de la muestra 02, paño 11- interno se observa las patologías fisura vertical y descascaramiento.

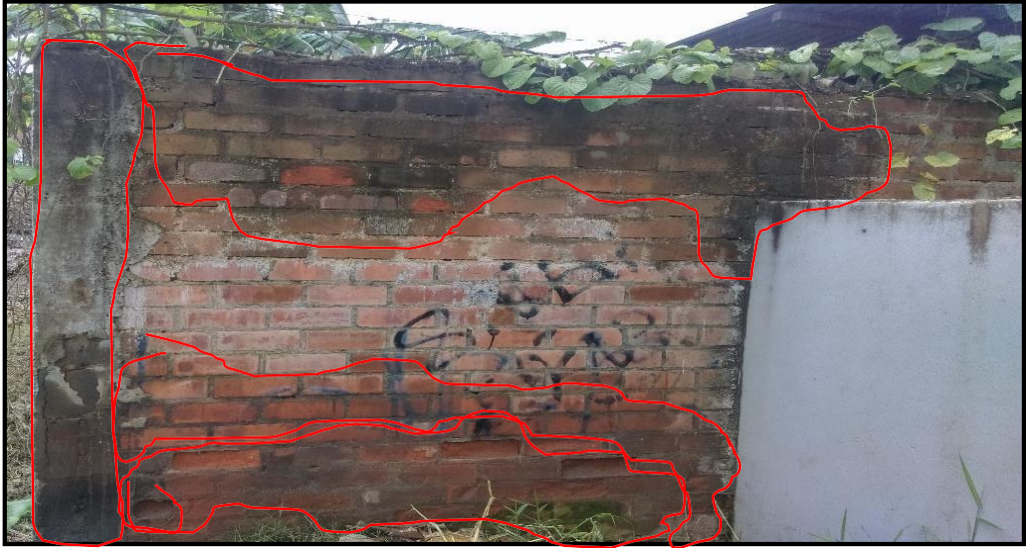
*figura 70.* Columna afectada por eflorescencia, muros por erosión, M3, paño 01- externo.
