UNIVERSIDAD CATÓLICA LOS ÁNGELES
CHIMBOTE

**DETERMINACIÓN Y EVALUACIÓN DE PATOLOGÍAS
DEL CONCRETO EN COLUMNAS, VIGAS Y MUROS
DE ALBAÑILERÍA CONFINADA DEL CERCO
PERIMÉTRICO DEL CAMAL MUNICIPAL, DISTRITO
DE CHIMBOTE, PROVINCIA DEL SANTA, REGIÓN
ÁNCASH, ENERO – 2019.**

**INFORME DE INVESTIGACIÓN PARA OPTAR EL
TÍTULO PROFESIONAL DE INGENIERO CIVIL**

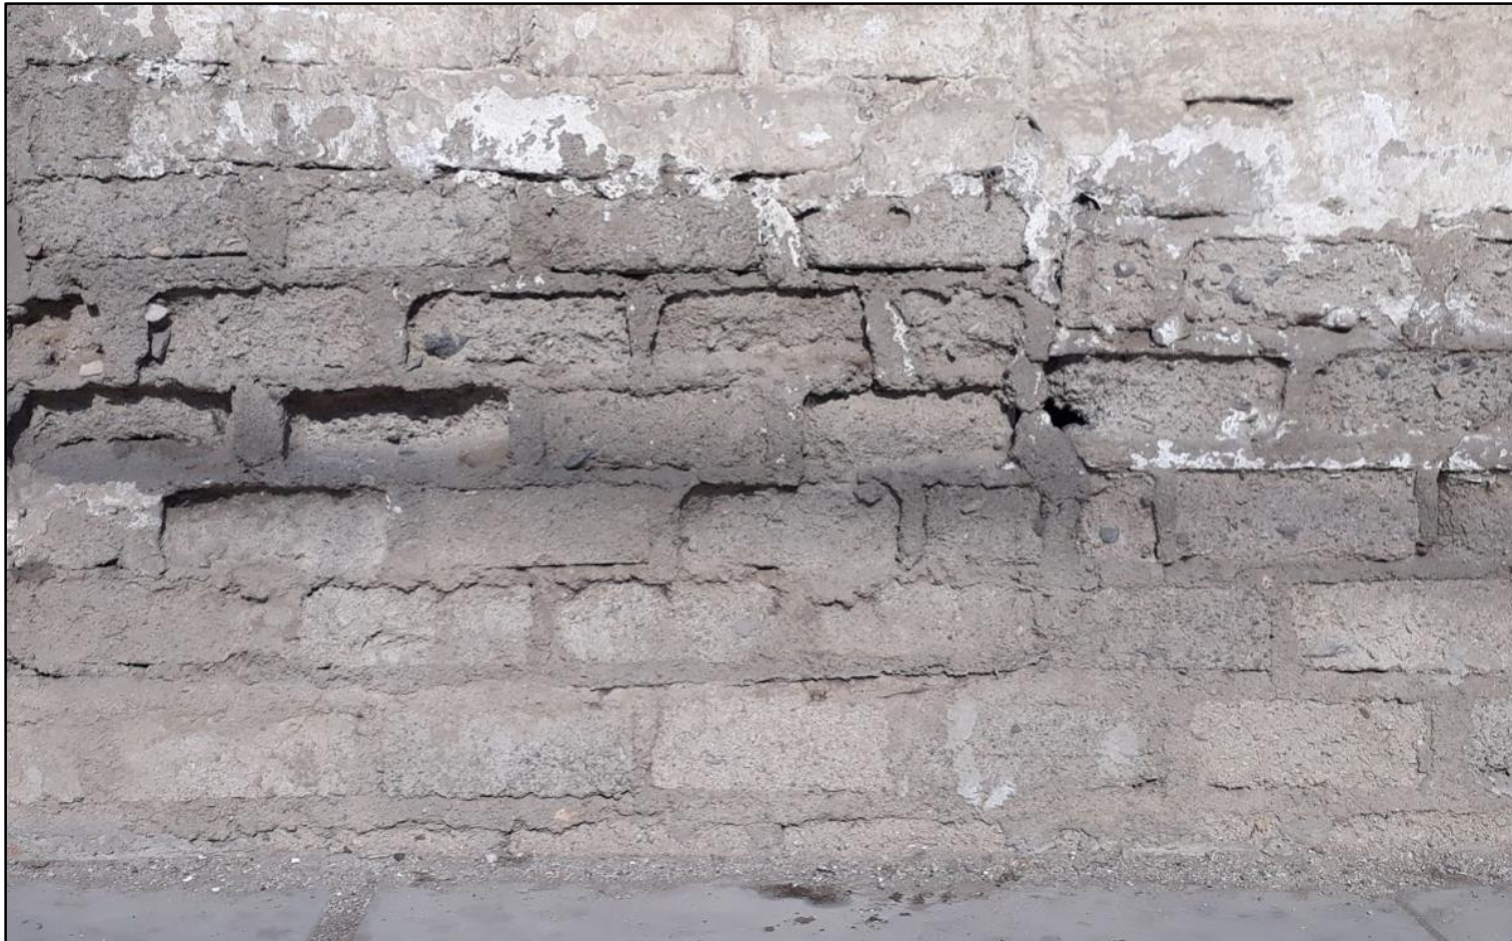
Fotografía 04. Muro afectado por disgregación en la unidad muestral 09 con un porcentaje de área afectada de 31.92% y un nivel de severidad alto.

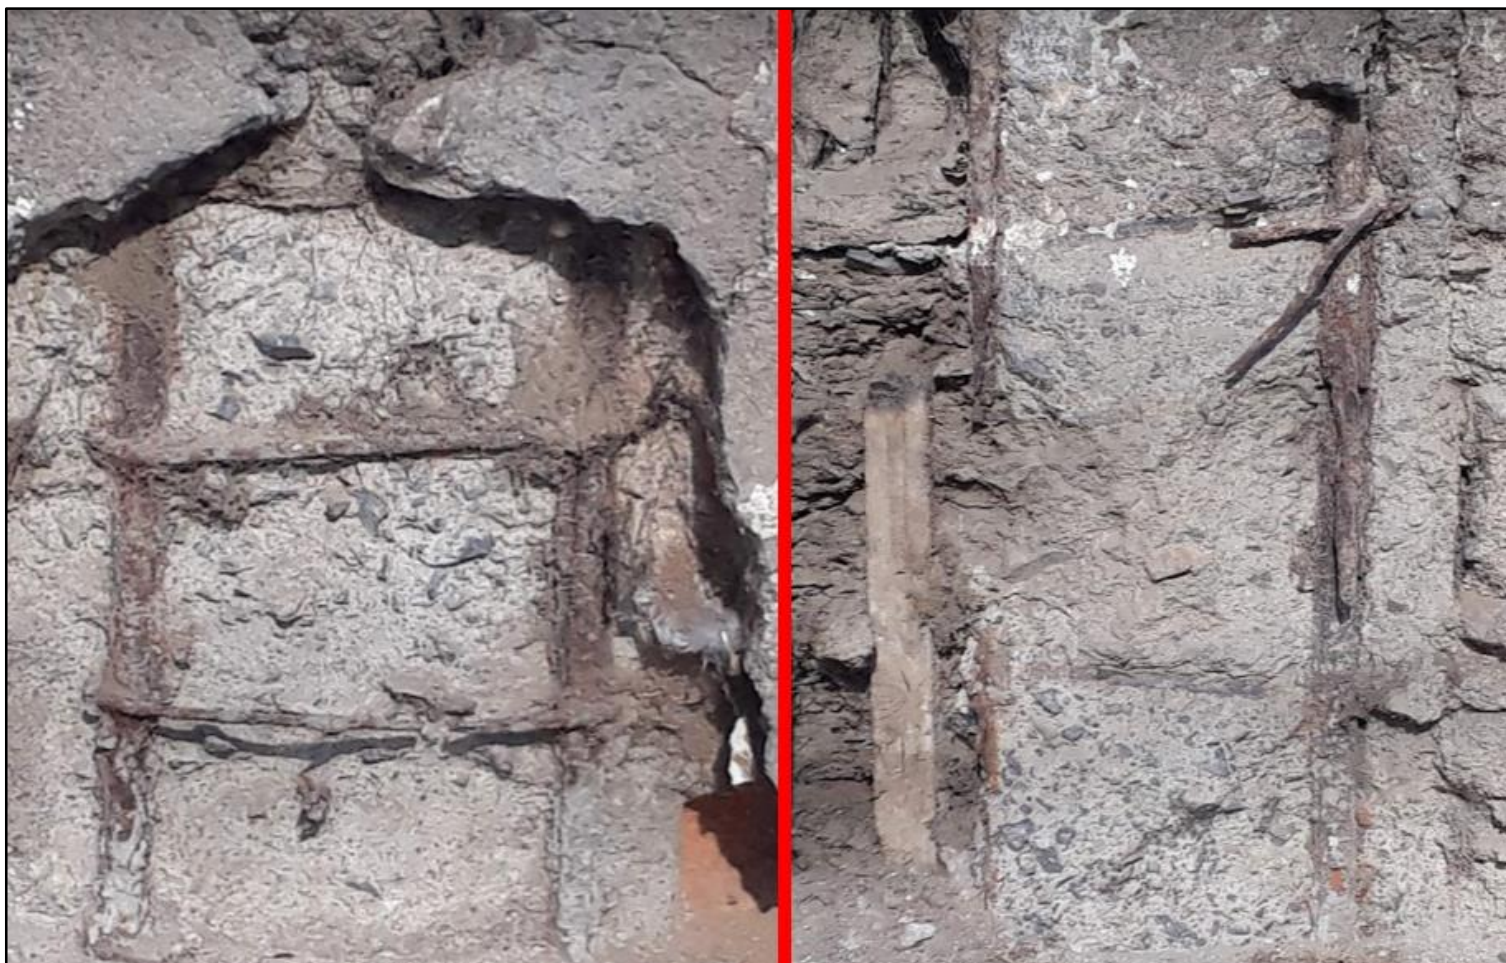
Fotografía 06. Columnas afectadas por corrosión en la unidad muestral 18 (columna 50) y 11 (columna 31) con un porcentaje de área afectada de 11.54% y 23.08 % respectivamente con un nivel de severidad alto.

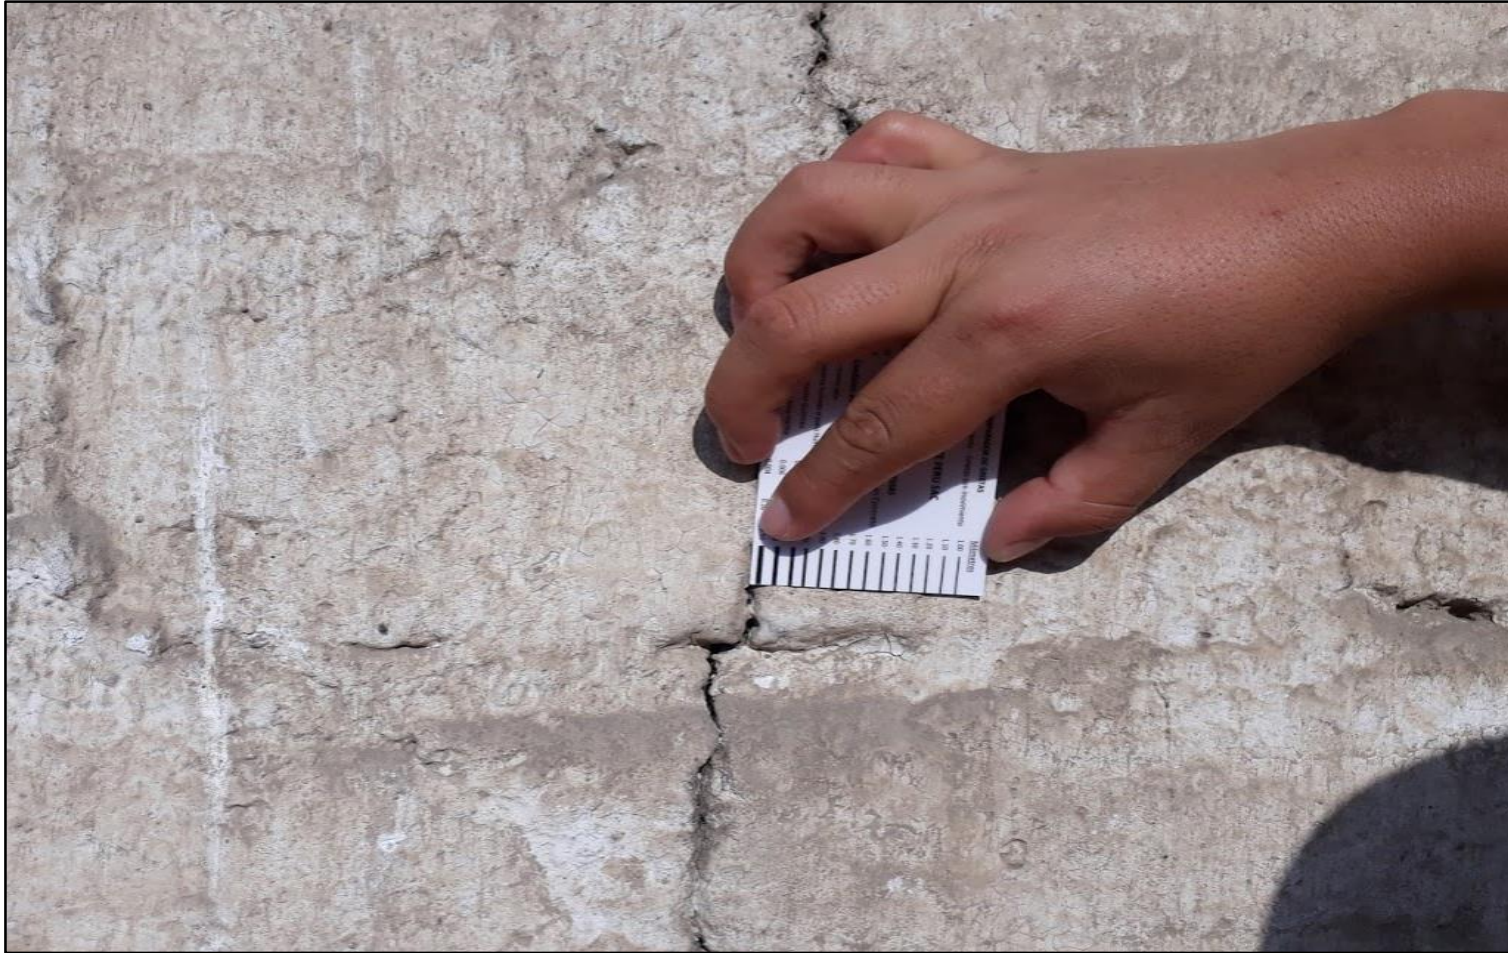
Fotografía 07. Muro afectado por grieta en la unidad muestral 09 con un ancho de 3.50 mm y un nivel de severidad alto, medida con un medidor de fisuras y grietas (fisurómetro).

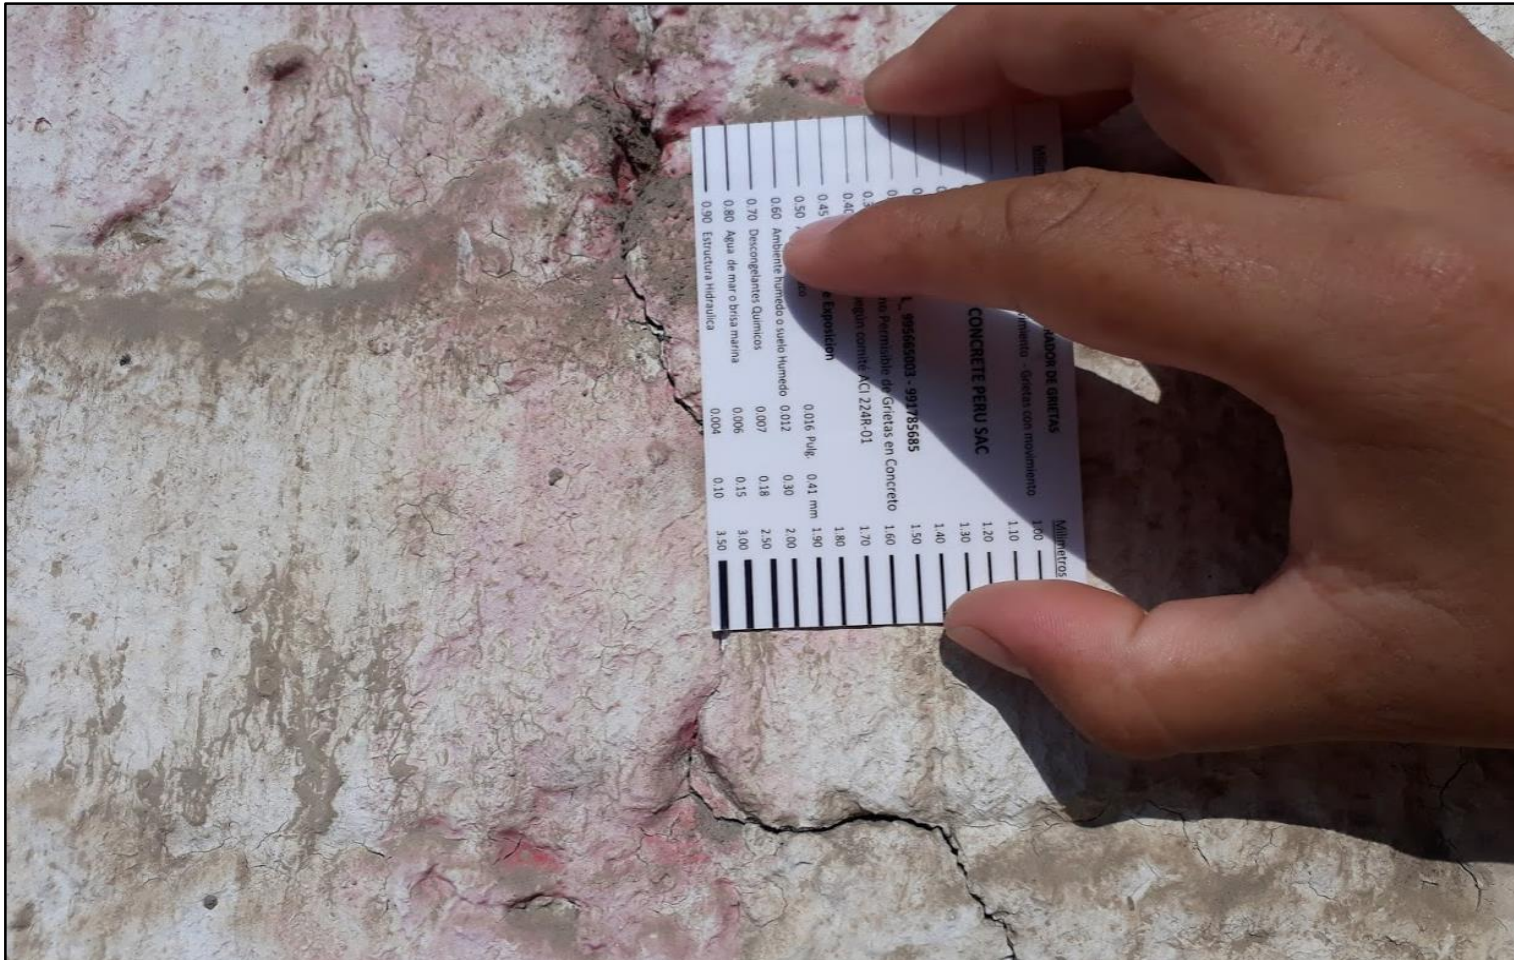
Fotografía 08. Muro afectado por grieta en la unidad muestral 08 con un ancho de 3.50 mm y un nivel de severidad alto, medida con un medidor de fisuras y grietas (fisurómetro).

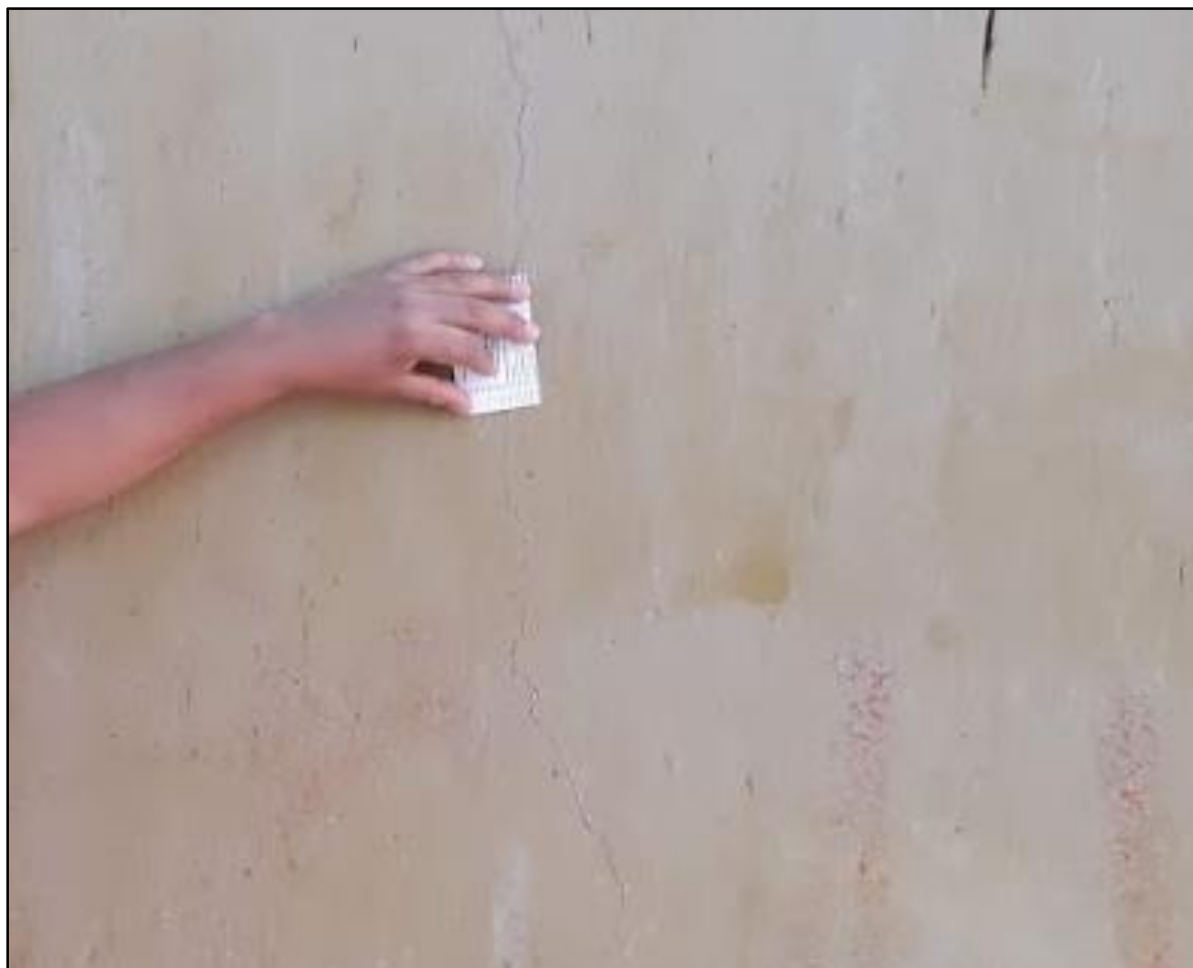
Fotografía 09. Muro afectado por fisura en la unidad muestral 02 con un ancho de 0.30 mm y un nivel de severidad medio, medida con un medidor de fisuras y grietas (fisurómetro).

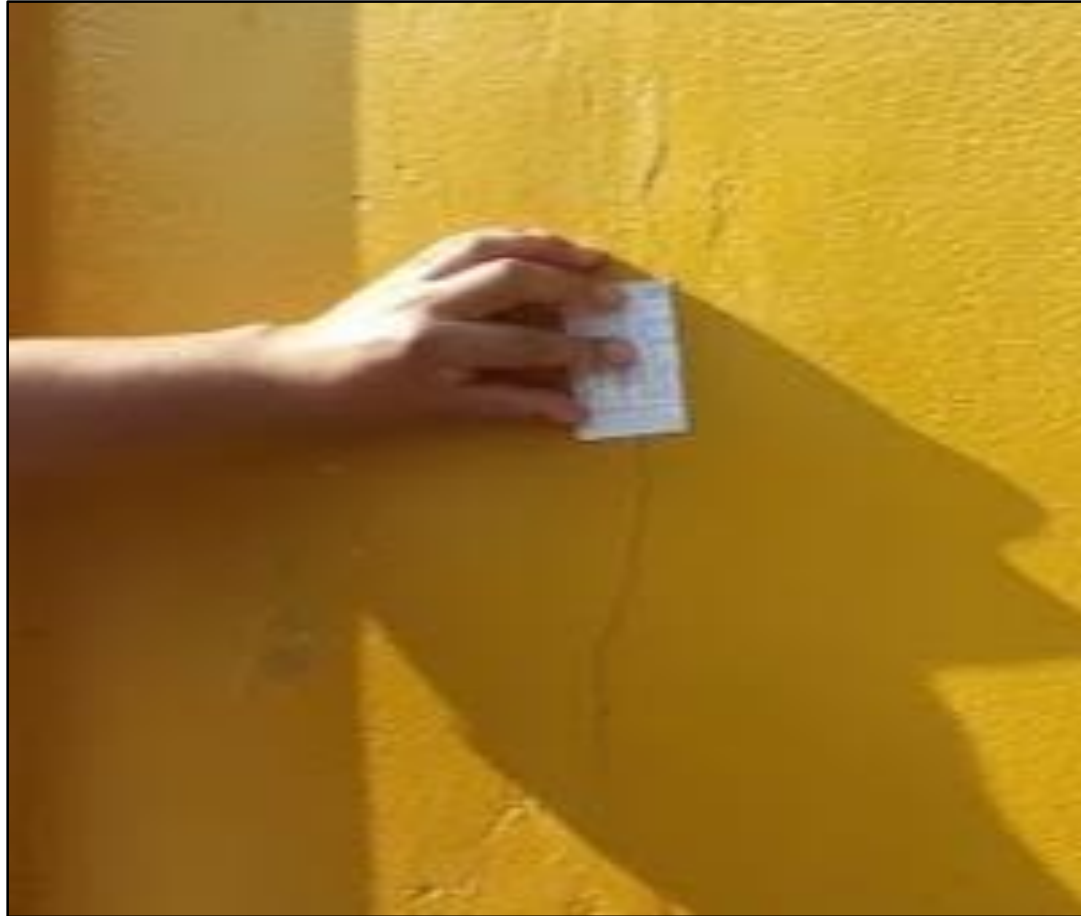
Fotografía 10. Muro afectado por fisura en la unidad muestral 03 con un ancho de 0.30 mm y un nivel de severidad medio, medida con un medidor de fisuras y grietas (fisurómetro).

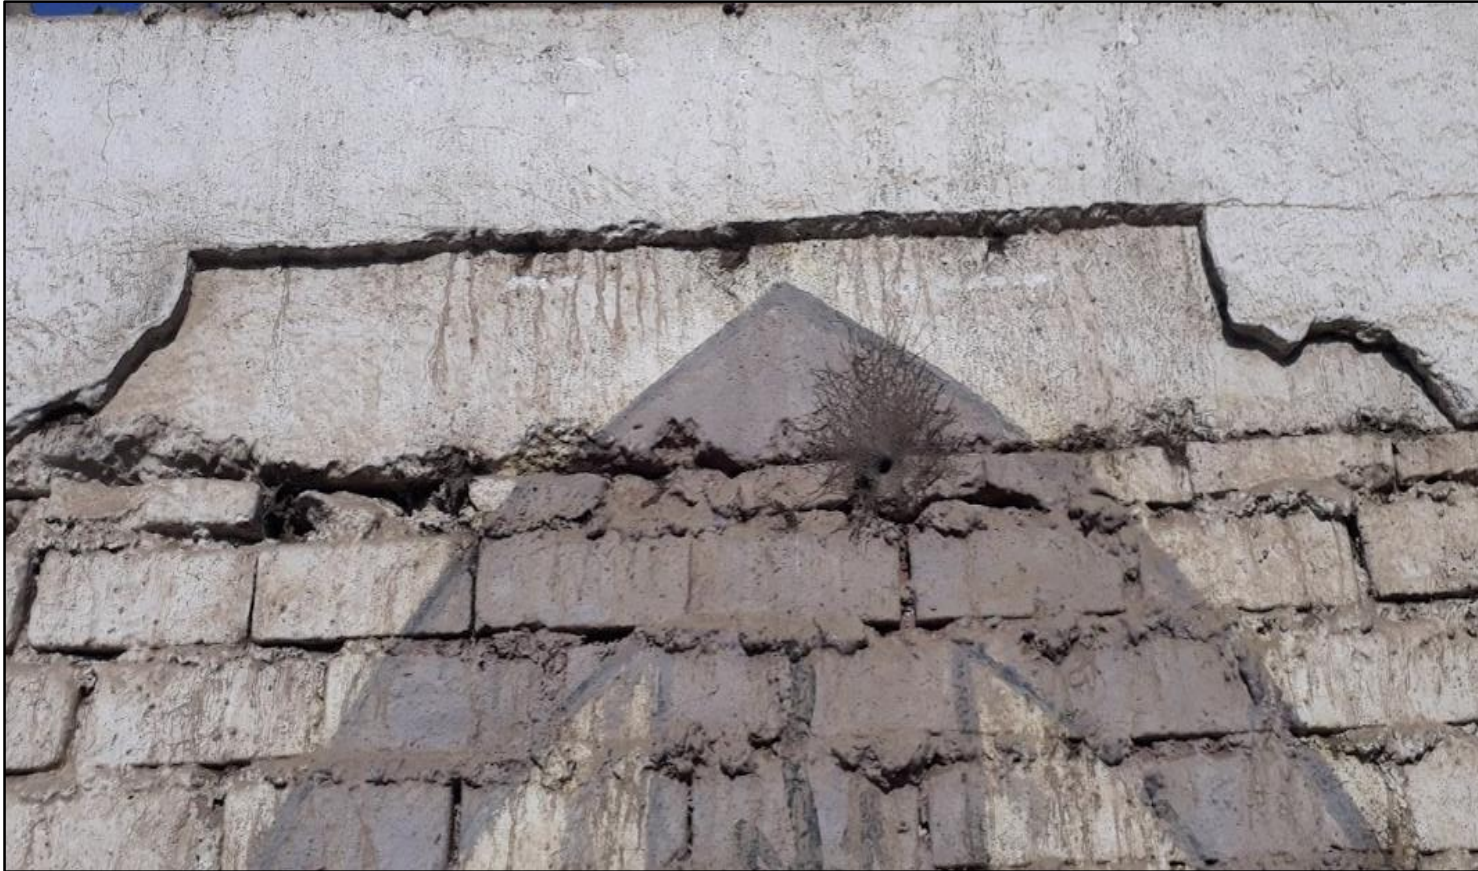
Fotografía 11. Viga afectada por desprendimiento en la unidad muestral 15, con un área afectada de 18.78% y un nivel de severidad medio.

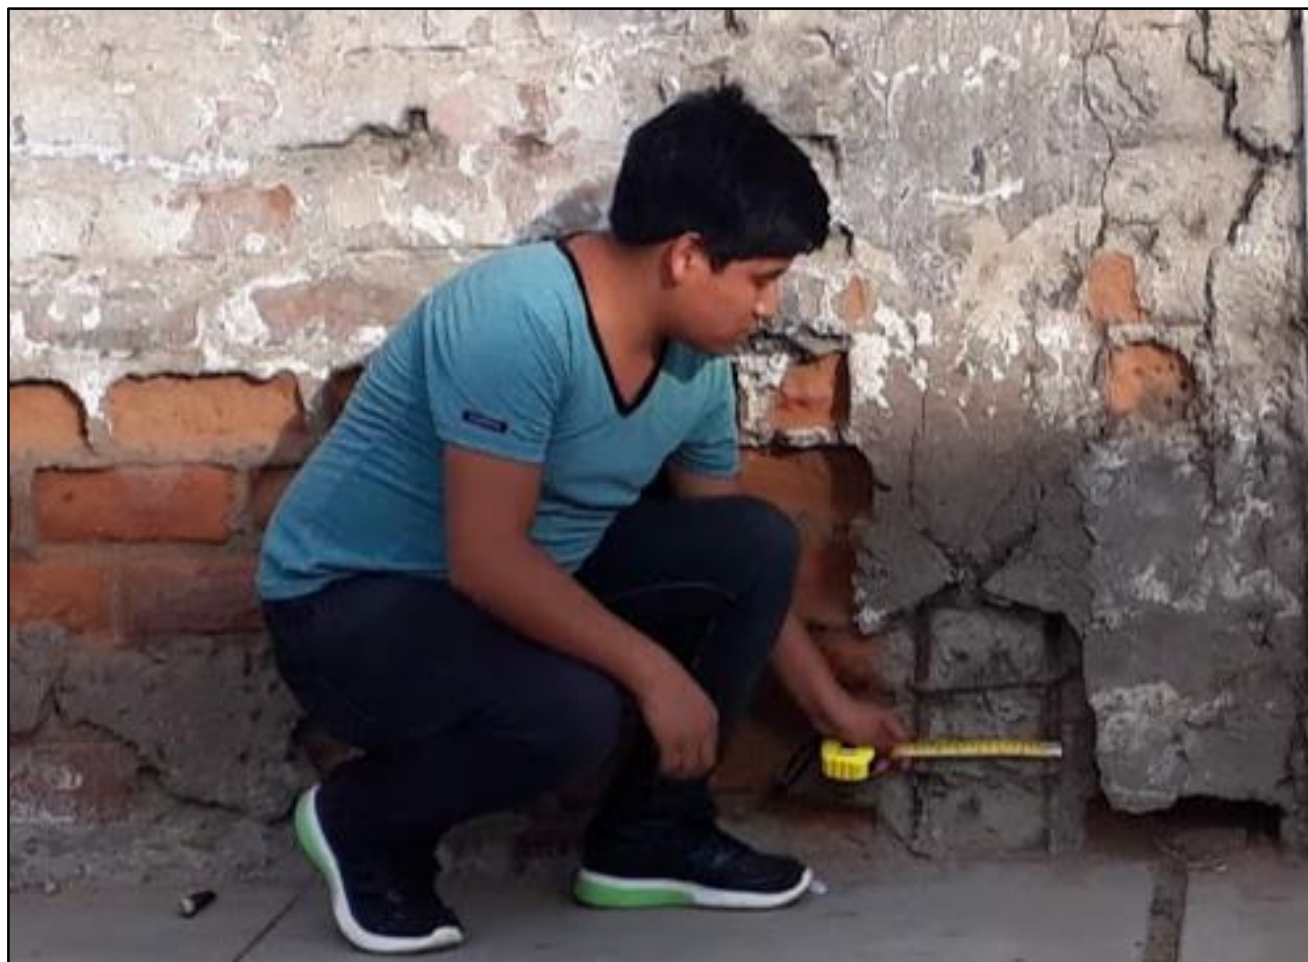
Fotografía 013. Columna afectada por corrosión en la unidad muestral 18 con un porcentaje de área afectada de 11.54% y un nivel de severidad alto.

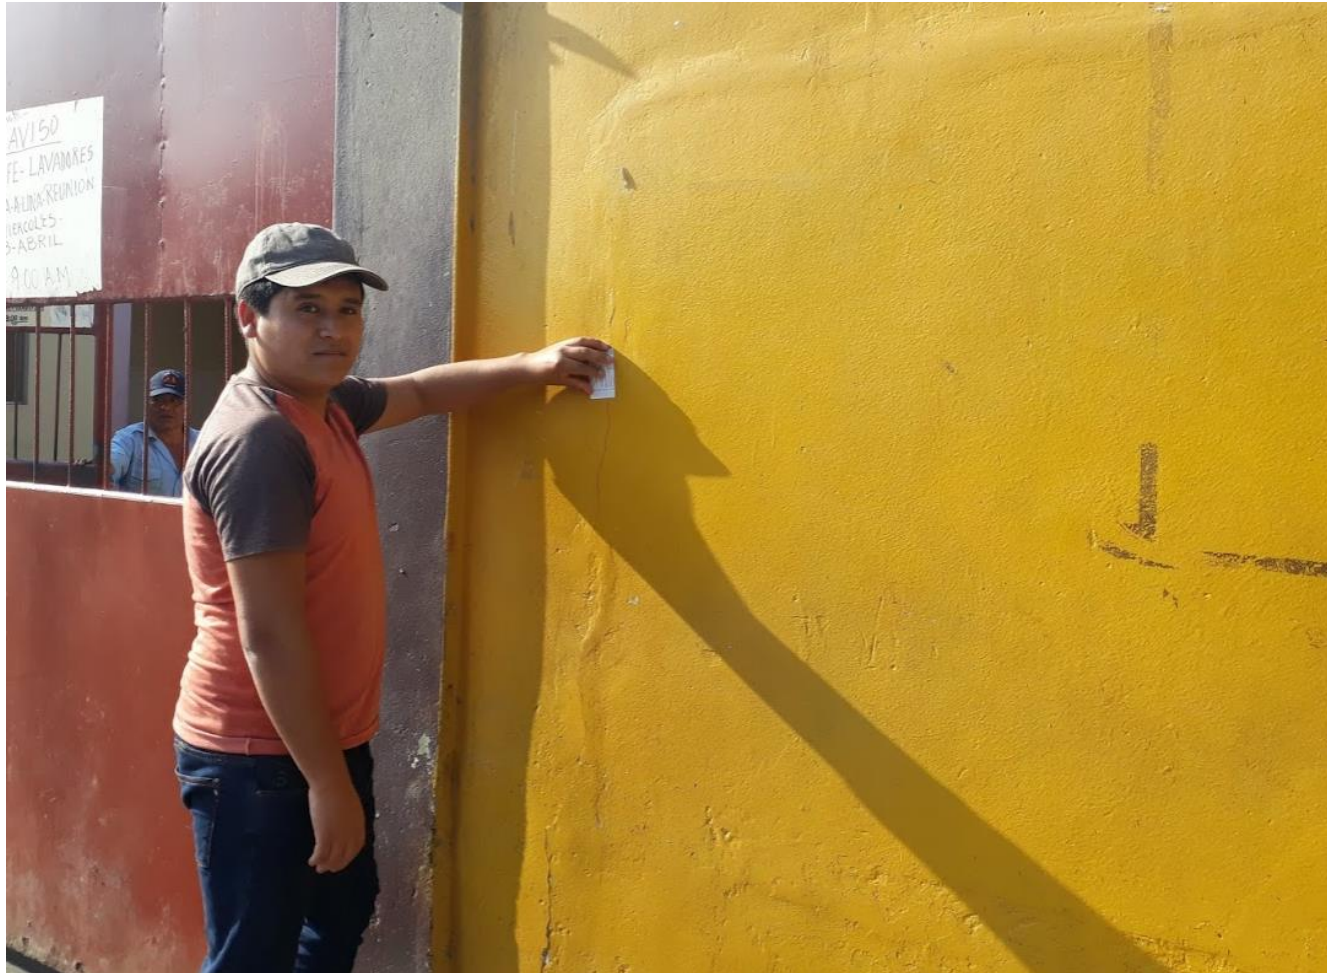
Fotografía 14. Muro afectado por fisura en la unidad muestral 03 con un ancho de 0.30 mm y un nivel de severidad medio, medida con un medidor de fisuras y grietas (fisurómetro).

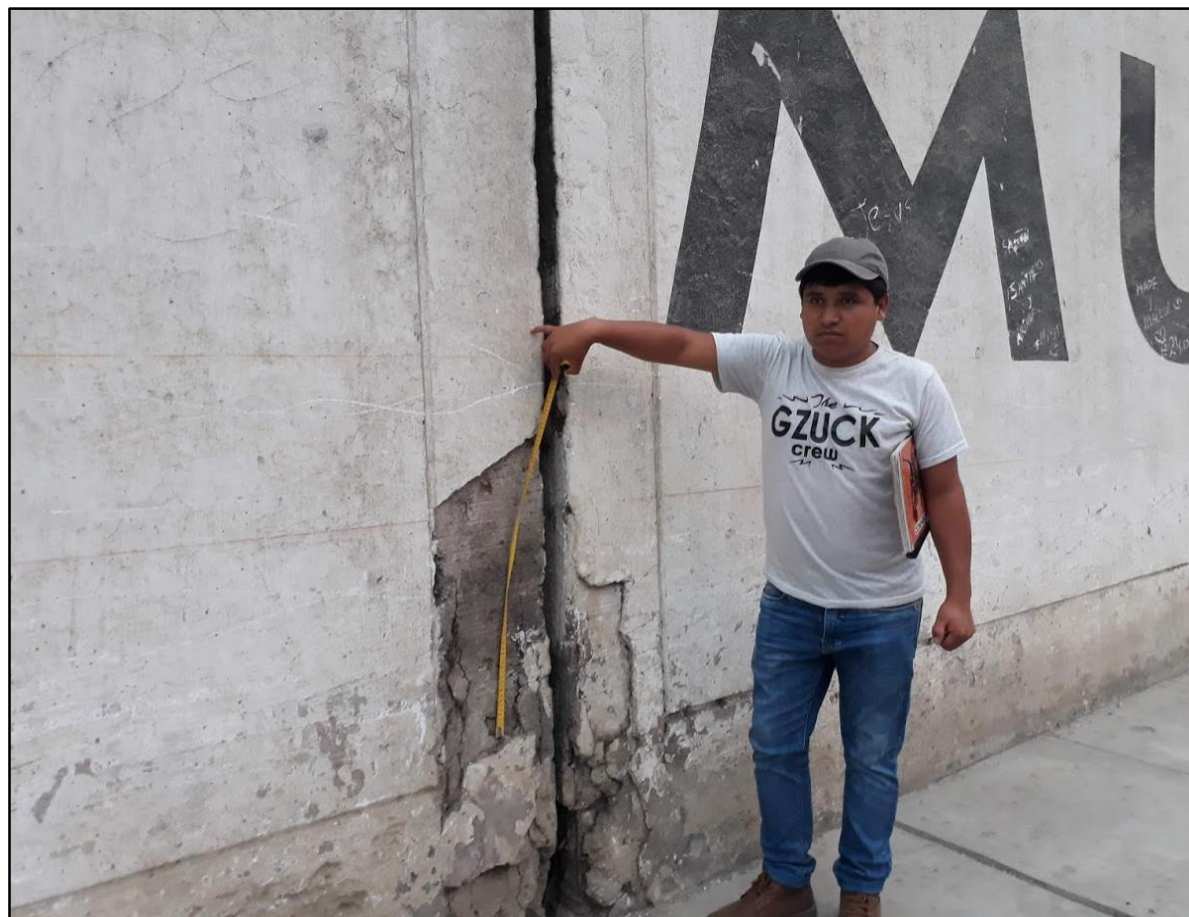
Fotografía 15. Columna afectada por desprendimiento en la unidad muestral 15 con un porcentaje de área afectada de 4.40% y un nivel de severidad medio.

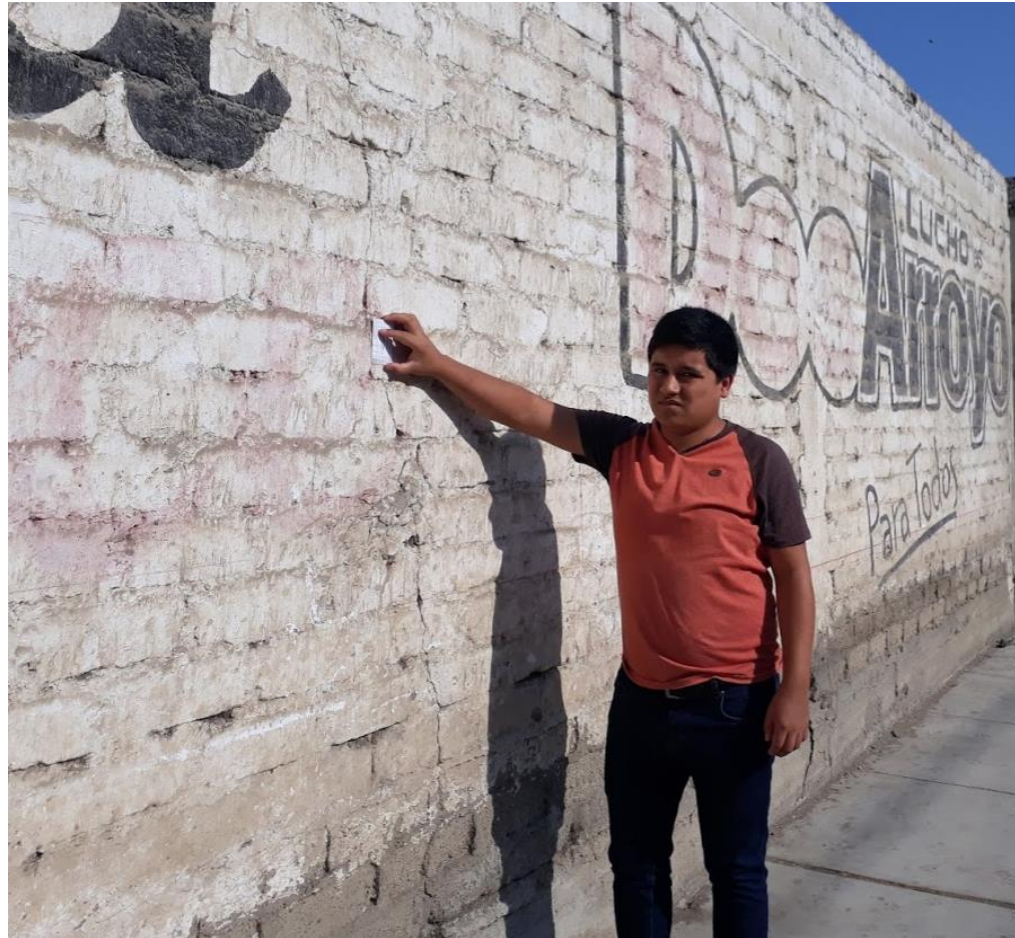
Fotografía 16. Muro afectado por grieta en la unidad muestral 08 con un porcentaje de área afectada de 2.68% y un nivel de severidad alto.

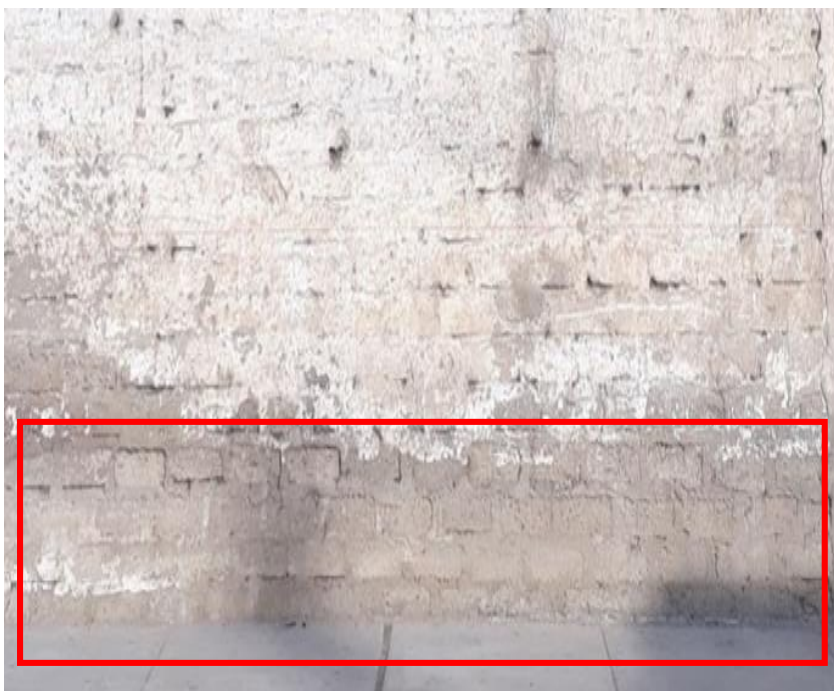
Patología: Disgregación en la unidad muestral 05

Descripción: La disgregación está afectando al muro de albañilería con una profundidad de desgaste de 2.50 cm.

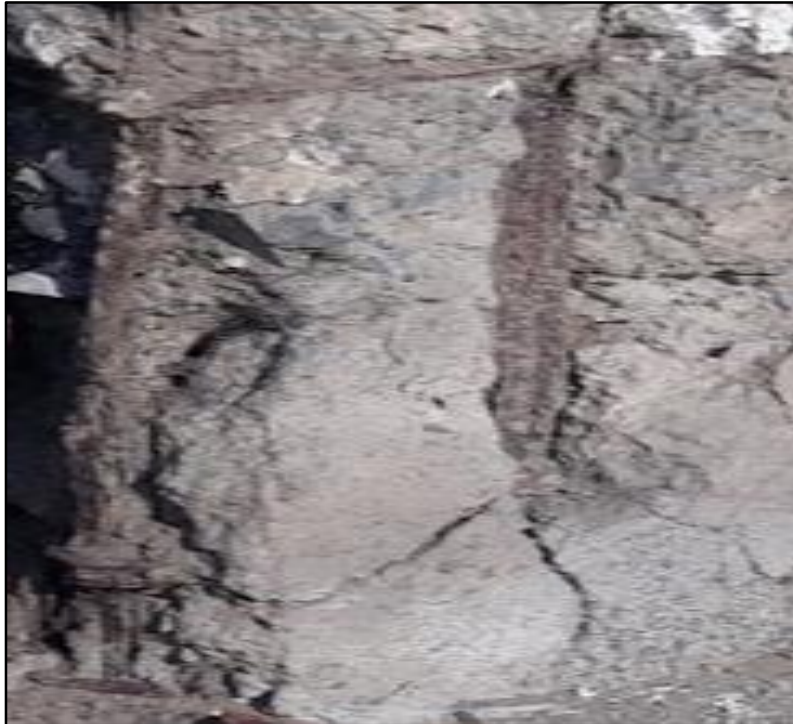
Descripción: Patología que se dio en la parte inferior de la columna con una altura de 50 cm.
