UNIVERSIDAD CATÓLICA LOS ÁNGELES
CHIMBOTE

DETERMINACIÓN Y EVALUACIÓN DE LAS
PATOLOGÍAS DEL CONCRETO EN COLUMNAS,
SOBRECIMENTOS Y MUROS DE ALBAÑILERÍA
CONFINADA DEL CERCO PERIMÉTRICO DE LA
INSTITUCIÓN EDUCATIVA 88003 UBICADO EN LA AV.
INDUSTRIAL MZ F, LOTE 01, DISTRITO DE CHIMBOTE,
PROVINCIA DEL SANTA, REGIÓN ANCASH,
SEPTIEMBRE 2016.

**INFORME DE INVESTIGACIÓN PARA OPTAR EL
TÍTULO PROFESIONAL DE INGENIERO CIVIL**

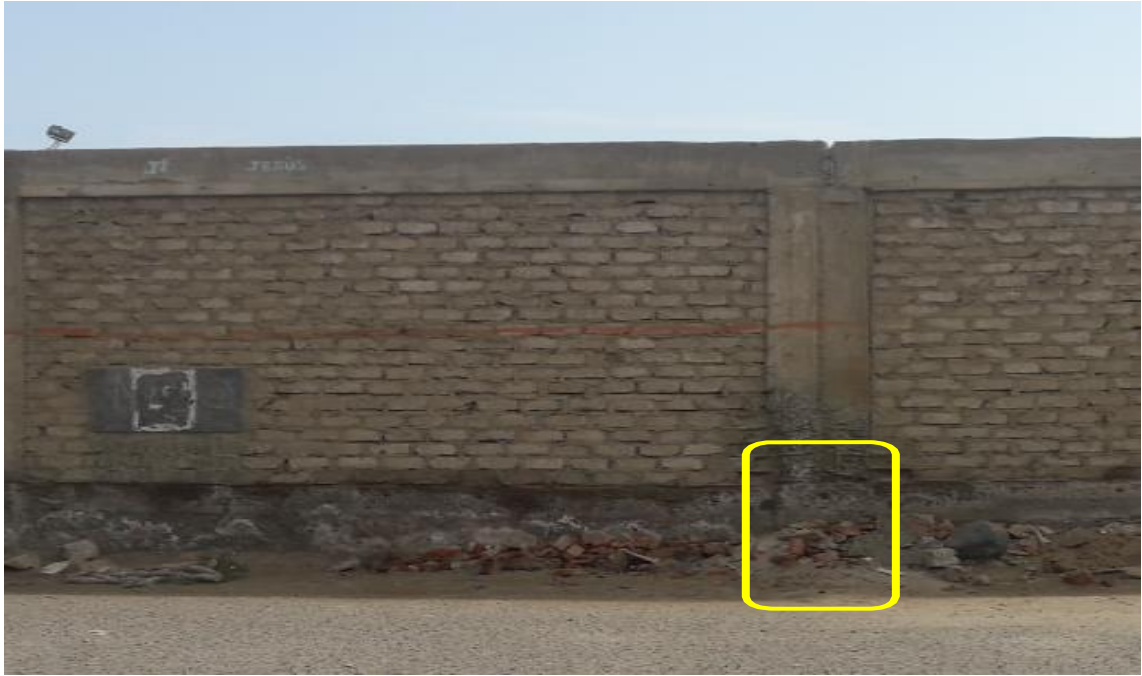
Fotografía 09: Patología Corrosión que afecta a la columna de la Unidad Muestral-15.

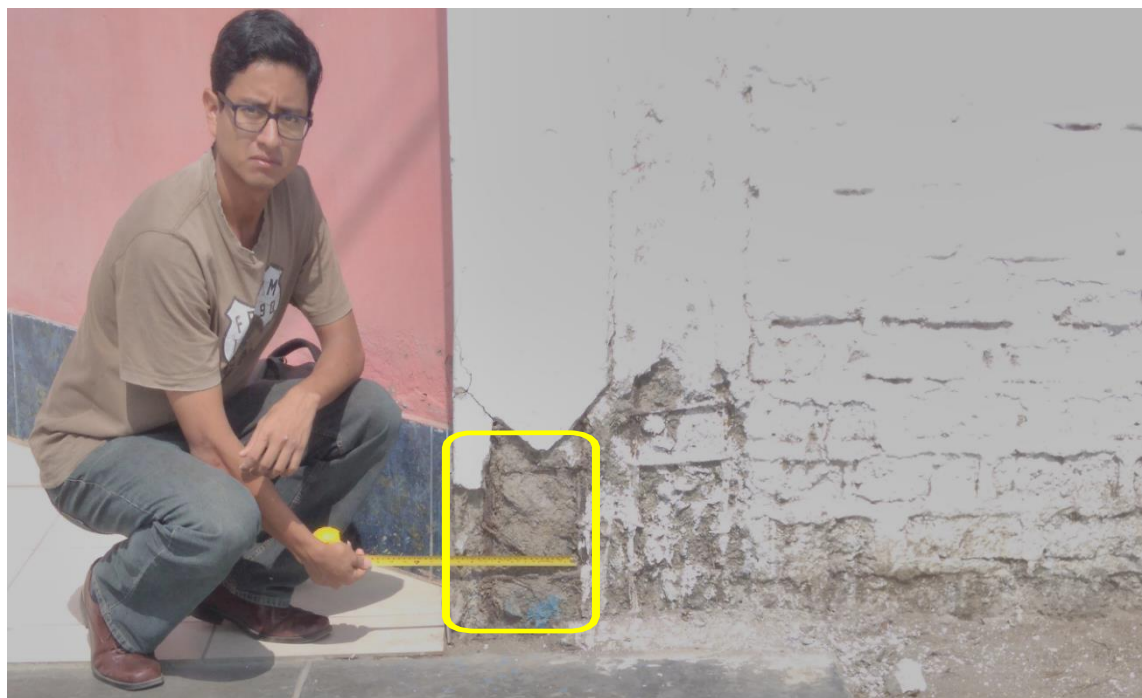
Fotografía 10: Patología Corrosión que afecta a la columna de la Unidad Muestral-02

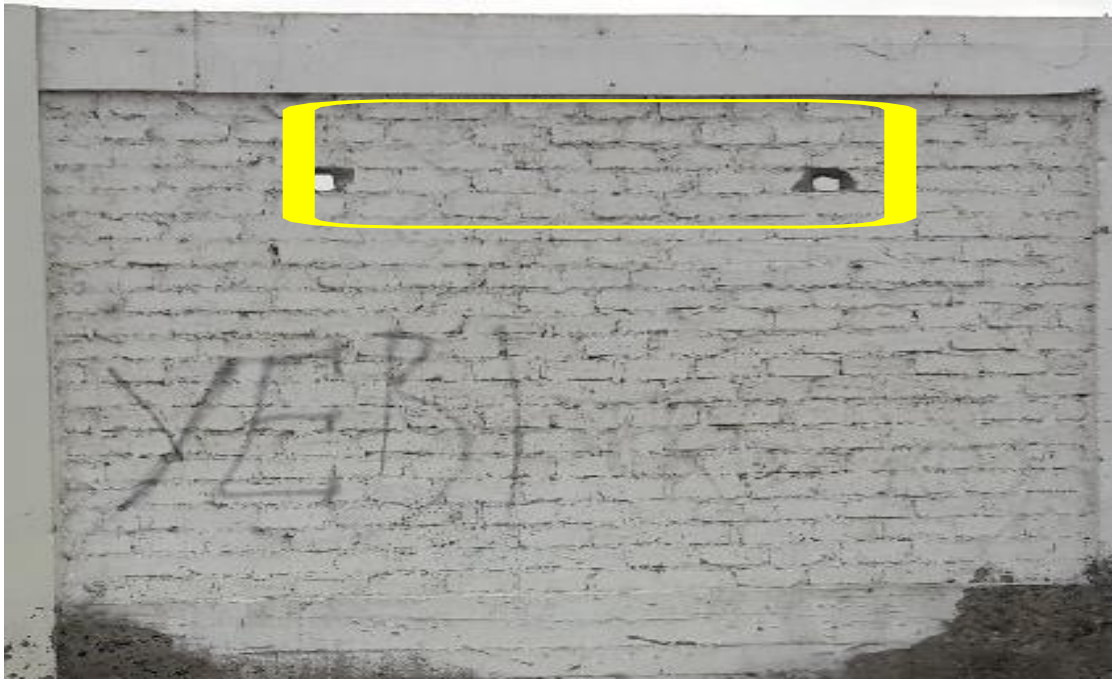
Fotografía 11: Patología Desintegración que afecta el muro en la Unidad Muestral-11.

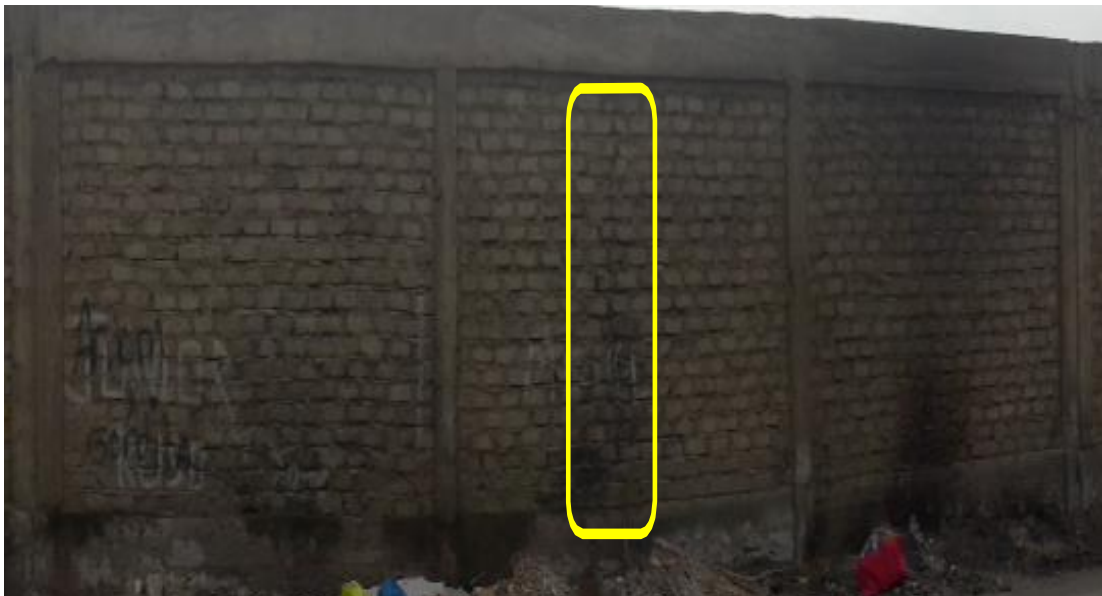
Fotografía 12: Patología Grietas que afecta a la columna de la Unidad Muestral-07.

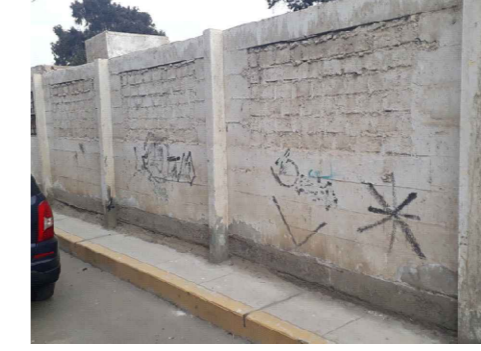
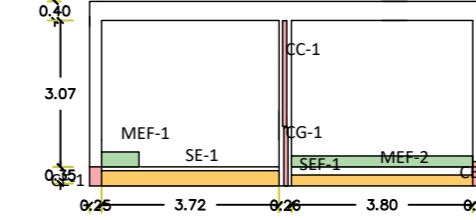
DATOS DE LA UNIDAD DE MUESTRA	
- Área de la UM: 37.18m2	- Patología predominante: Eflorescencia 5.88%
- Área con patología: 8.50%	- Nivel de severidad: 4.75% Leve
- Área sin patología: 91.50%

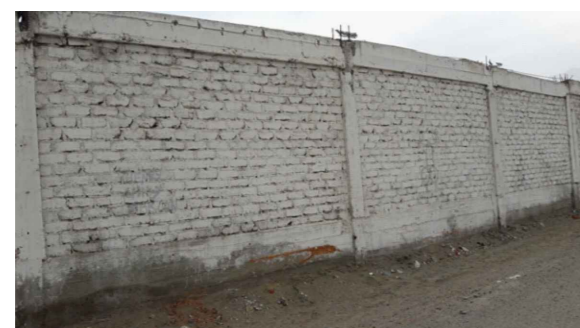
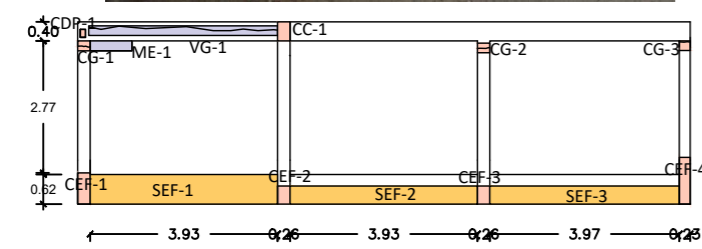
DATOS DE LA UNIDAD DE MUESTRA	
- Área de la UM: 48.61m2	- Patología predominante: Eflorescencia 10.70%
- Área con patología: 12.82%	- Nivel de severidad: 11.29% Moderado
- Área sin patología: 87.18%

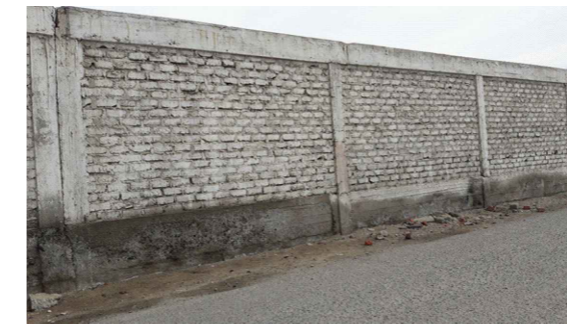
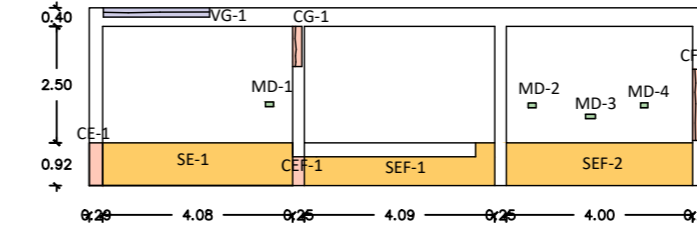
DATOS DE LA UNIDAD DE MUESTRA	
- Área de la UM: 49.30m ²	- Patología predominante: Eflorescencia 13.92%
- Área con patología: 18.08%	- Nivel de severidad: 21.30% Severo
- Área sin patología: 75.91%

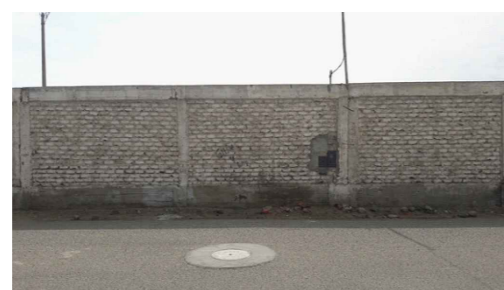
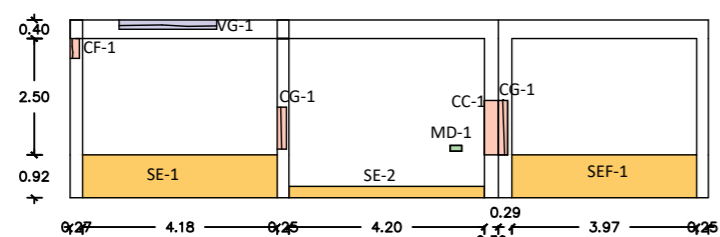
DATOS DE LA UNIDAD DE MUESTRA	
- Área de la UM: 50.82m ²	- Patología predominante: Erosión 9.22%
- Área con patología: 18.56%	- Nivel de severidad: 16.42% Severo
- Área sin patología: 81.44%
