**UNIVERSIDAD CATÓLICA LOS ÁNGELES
CHIMBOTE**

DETERMINACIÓN Y EVALUACIÓN DE LAS PATOLOGÍAS EN EL CONCRETO
DEL CANAL CUMBIBIRA DESDE LA PROGRESIVA KM 0+000 AL KM 1+000
CENTRO POBLADO PAREDONES, DISTRITO DE CATACAOS, PROVINCIA DE
PIURA, DEPARTAMENTO PIURA - NOVIEMBRE 2018

TESIS PARA OPTAR EL TÍTULO PROFESIONAL DE:

INGENIERO CIVIL

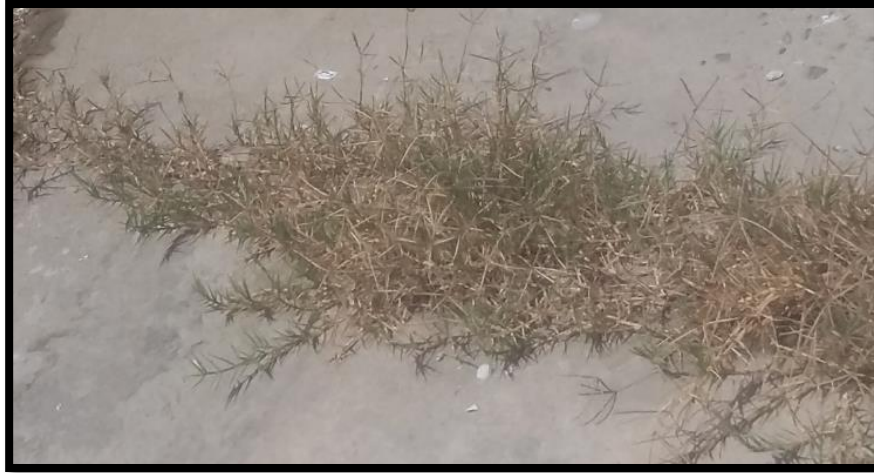
Imagen N° 3: Vegetación en canales

Para evitar que esta patología cause impedimento del transcurso del agua se debe sellar las filtraciones y luego extraer la vegetación.

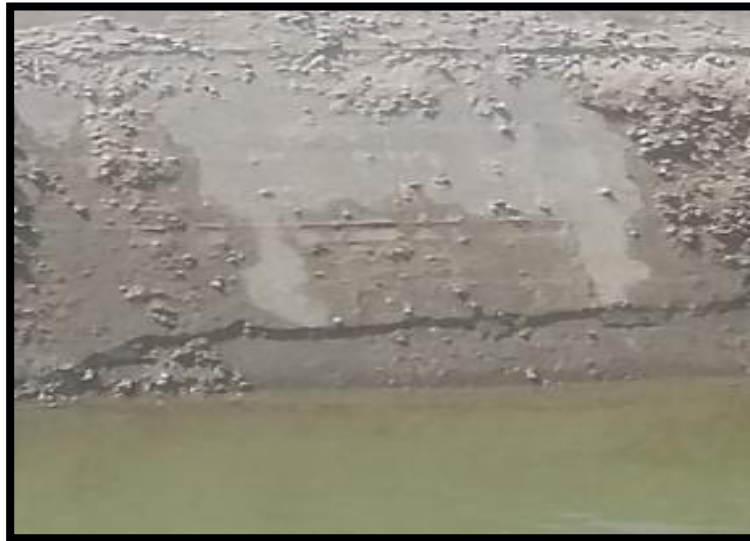
Imagen N° 4: Grieta Transversal

Todas aquellas aberturas incontroladas de un elemento superficial que afectan a todo su espesor.

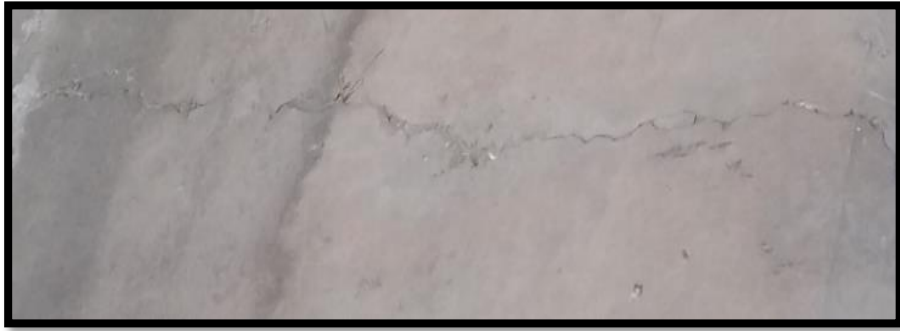
Imagen N° 6: Fisuras

Las fisuras normalmente son de menor gravedad. En general, aparecen más en la superficie de la parte estructural. Son estrechas o alargadas, con aberturas de menos de 0,5 mm. A veces no son visibles a simple vista. Generalmente, no implican problemas estructurales, pero pueden provocar consecuencias más graves. Es importante notar si la fisura evoluciona con el tiempo o permanece estable, porque puede ser la primera etapa de la fractura.

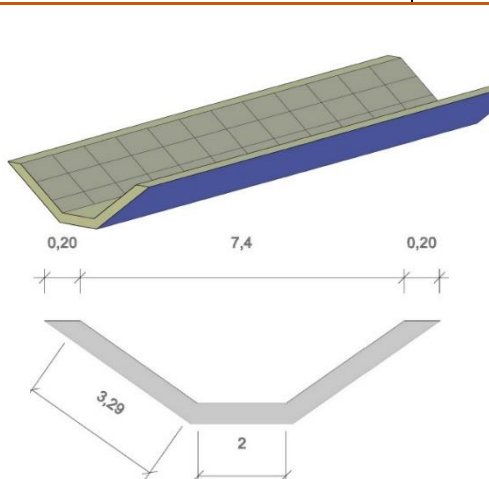
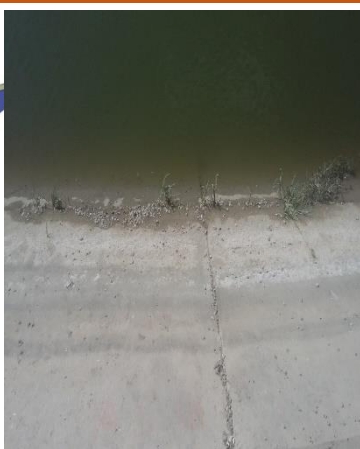
205.91 m2	AREA TOTAL	UND MED.	PROPORCION		NIVEL DE SEVERIDAD	AREA NO AFECTADA (m2)
Nº	PAÑO DERECHO		AREA AFECTADA (m2)	%		
1	SEDIMENTACIÓN	M2	0.00	0.00%	-	164.41
2	SELLO DE JUNTAS	M2	0.00	0.00%	-	
3	VEGETACION	M2	32.09	15.58%	LEVE	
4	GRIETA TRANSVERSAL	M2	0.00	0.00%	-	
5	GRIETA VERTICAL	M2	4.60	2.23%	LEVE	
6	FISURAS	M2	0.00	0.00%	-	
7	DESCASCARAMIENTO	M2	4.81	2.34%	LEVE	
8	MUSGOS	M2	0.00	0.00%	-	
9	ROTURA EN BLOQUE	M2	0.00	0.00%	-	
10	PERDIDA DE AGREGADOS	M2	0.00	0.00%	-	
TOTAL			41.50	20.15%	NIVEL DE SEVERIDAD LEVE

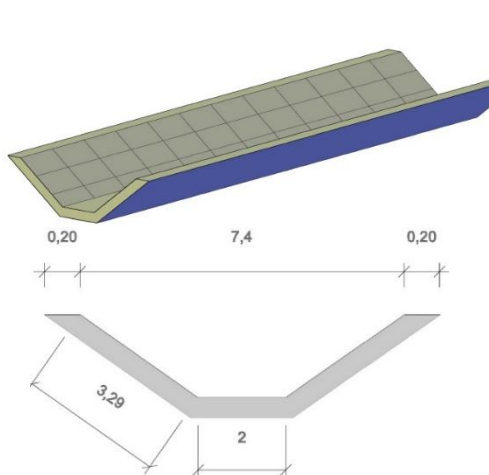
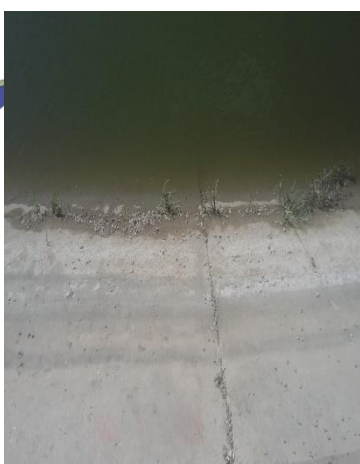
N°	PAÑO DERECHO	UND MED.	PROPORCION		NIVEL DE SEVERIDAD	AREA NO AFECTADA (m2)
			AREA AFECTADA (m2)	%		
205.91	AREA TOTAL					
1	SEDIMENTACIÓN	M2	0.00	0.00%	-	184.41
2	SELLO DE JUNTAS	M2	1.20	0.58%	LEVE	
3	VEGETACION	M2	14.80	7.19%	LEVE	
4	GRIETA TRANSVERSAL	M2	0.00	0.00%	-	
5	GRIETA VERTICAL	M2	0.00	0.00%	-	
6	FISURAS	M2	2.30	1.12%	LEVE	
7	DESCASCARAMIENTO	M2	0.00	0.00%	-	
8	MUSGOS	M2	0.00	0.00%	-	
9	ROTURA EN BLOQUE	M2	0.00	0.00%	-	
10	PERDIDA DE AGREGADOS	M2	3.20	1.55%	LEVE	
TOTAL			21.50	10.44%	NIVEL DE SEVERIDAD LEVE

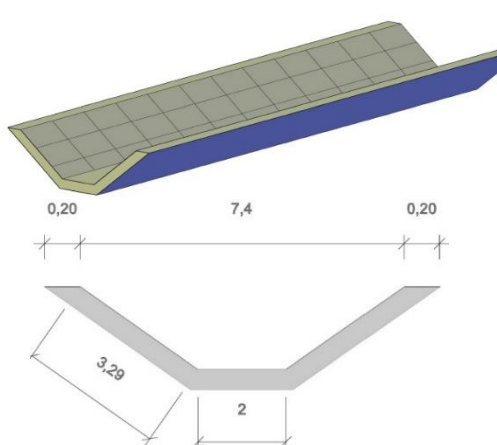
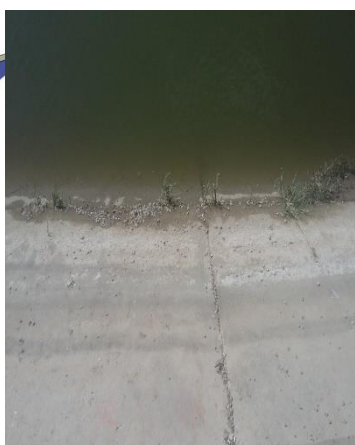
205.91 m2	AREA TOTAL	UND MED.	PROPORCION		NIVEL DE SEVERIDAD	AREA NO AFECTADA (m2)
Nº	PAÑO DERECHO		AREA AFECTADA (m2)	%		
1	SEDIMENTACIÓN	M2	0.00	0.00%	-	161.51
2	SELLO DE JUNTAS	M2	0.95	0.46%	LEVE	
3	VEGETACION	M2	7.45	3.62%	LEVE	
4	GRIETA TRANSVERSAL	M2	6.80	3.30%	LEVE	
5	GRIETA VERTICAL	M2	0.00	0.00%	-	
6	FISURAS	M2	7.00	3.40%	LEVE	
7	DESCASCARAMIENTO	M2	9.20	4.47%	LEVE	
8	MUSGOS	M2	6.00	2.91%	LEVE	
9	ROTURA EN BLOQUE	M2	0.00	0.00%	-	
10	PERDIDA DE AGREGADOS	M2	7.00	3.40%	LEVE	
TOTAL			44.40	21.56%	NIVEL DE SEVERIDAD LEVE

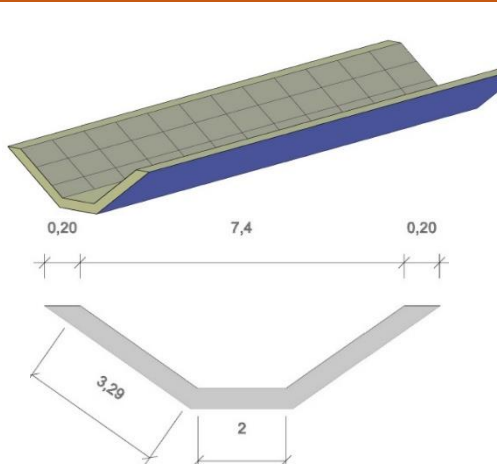
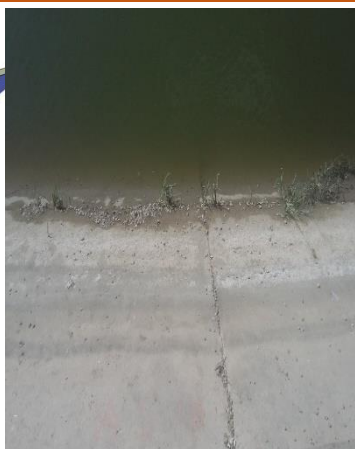
N°	PAÑO DERECHO	UND MED.	PROPORCION		NIVEL DE SEVERIDAD	AREA NO AFECTADA (m2)
			AREA AFECTADA (m2)	%		
1	SEDIMENTACIÓN	M2	0.00	0.00%	-	155.46
2	SELLO DE JUNTAS	M2	0.40	0.19%	LEVE	
3	VEGETACION	M2	6.90	3.35%	LEVE	
4	GRIETA TRANSVERSAL	M2	6.00	2.91%	LEVE	
5	GRIETA VERTICAL	M2	7.00	3.40%	LEVE	
6	FISURAS	M2	6.50	3.16%	LEVE	
7	DESCASCARAMIENTO	M2	0.00	0.00%	-	
8	MUSGOS	M2	8.00	3.89%	LEVE	
9	ROTURA EN BLOQUE	M2	6.00	2.91%	LEVE	
10	PERDIDA DE AGREGADOS	M2	9.65	4.69%	LEVE	
TOTAL			50.45	24.50%	NIVEL DE SEVERIDAD LEVE
