DETERMINACIÓN Y EVALUACIÓN DE LAS  
PATOLOGÍAS DEL CONCRETO EN EL CANAL  
LATERAL SAN ERNESTO, EN LAS PROGRESIVAS KM  
4+060 Y KM 5+095, UBICADO EN EL DISTRITO DE  
CATACAOS, PROVINCIA Y REGIÓN PIURA,  
OCTUBRE – 2018.

**TESIS PARA OPTAR EL TÍTULO PROFESIONAL DE:**  
**INGENIERO CIVIL**

BACH. ARNOLD AMADO MASIAS COLONA

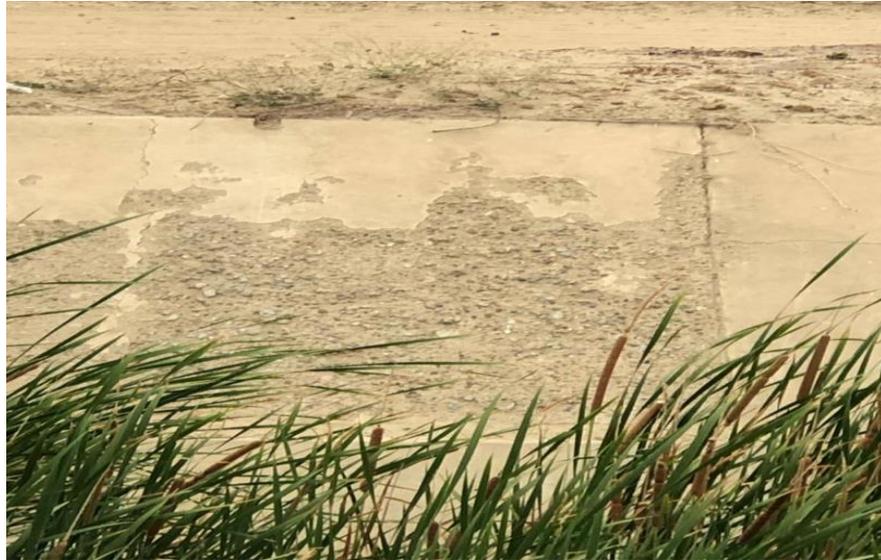
Gráfico 9: Erosión en losa lateral del canal de concreto.

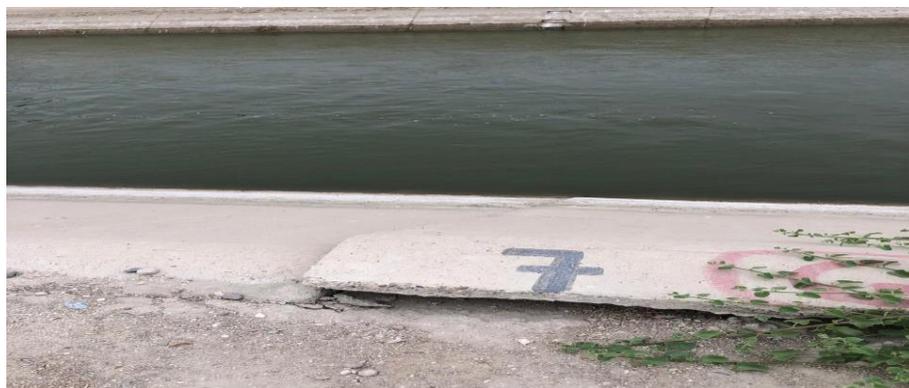
Gráfico 10: Desprendimiento en concreto.

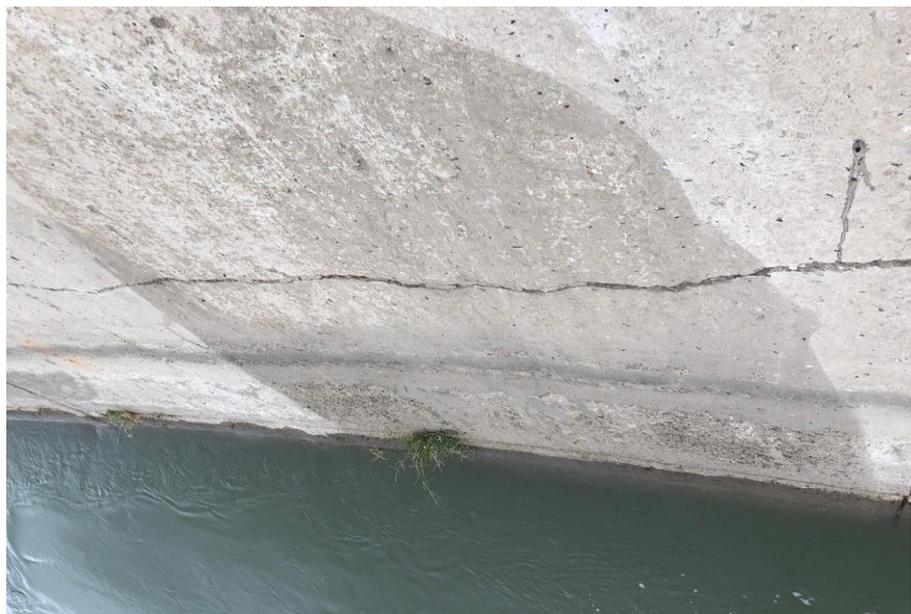
Gráfico 11: Grieta en estructura de concreto.

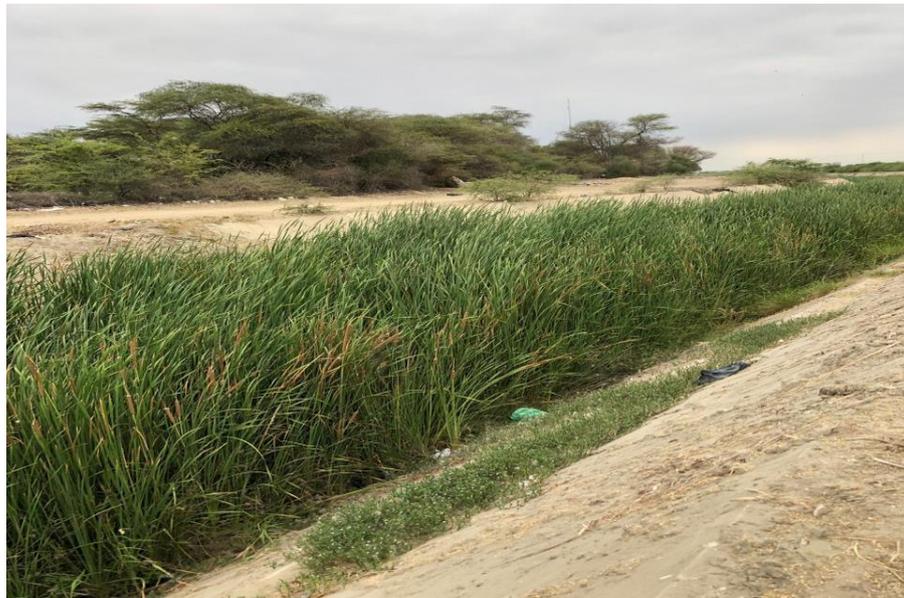
Gráfico 12: Vegetación en canal de concreto.

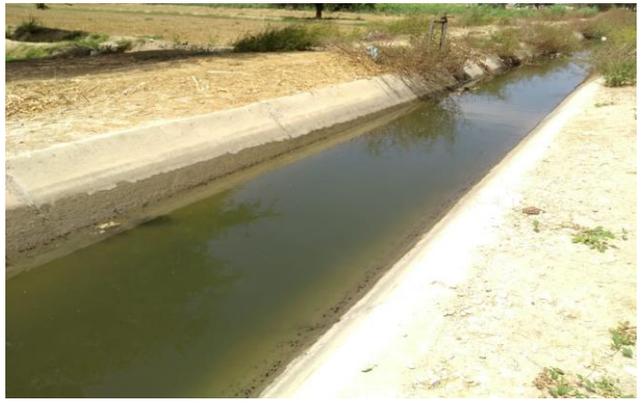
Tipos de patologías			Área con patología	% Área con patología		Área con patología	% Área con patología		Área con patología	% Área con patología								
Lesión	Símbolo	Patología																
Físicas	1	Sedimentación de sólidos	0.00	0.00%	L	58.16	76.63%	S	0.00	0.00%	L							
	2	Erosión	20.19	15.01%	L	0.00	0.00%	L	17.19	12.78%	L							
Mecánicas	3	Fisuras	0.64	0.48%	L	0.00	0.00%	L	0.48	0.36%	L							
	4	Grietas	0.22	0.16%	L	0.00	0.00%	L	0.18	0.13%	L							
	5	Desprendimiento	0.00	0.00%	L	0.00	0.00%	L	0.00	0.00%	L							
Químicas	6	Vegetación	25.19	18.72%	L	4.20	5.53%	L	24.17	17.96%	L							
Área total por elemento			46.24	13.40%		62.36	18.08%		42.02	12.18%								
Nivel de severidad predominante			Leve			Severo			Leve

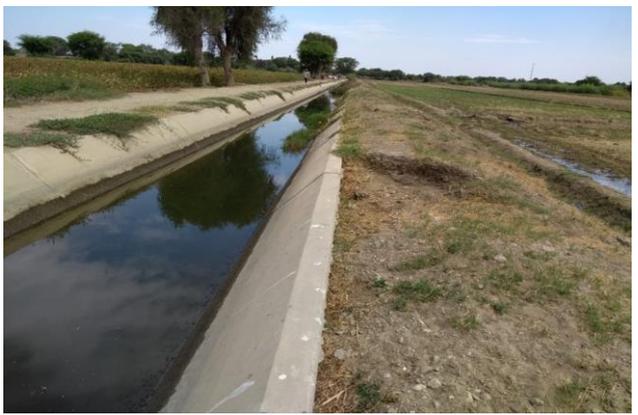
Lesión	Símbolo	Patología	Área con patología	% Área con patología		Área con patología	% Área con patología		Área con patología	% Área con patología					
Físicas	1	Sedimentación de sólidos	0.00	0.00%	L	26.18	34.49%	M	0.00	0.00%	L				
	2	Erosión	27.16	20.19%	L	0.00	0.00%	L	27.10	20.14%	L				
Mecánicas	3	Fisuras	0.41	0.30%	L	0.00	0.00%	L	0.23	0.17%	L				
	4	Grietas	0.26	0.19%	L	0.00	0.00%	L	0.17	0.13%	L				
	5	Desprendimiento	0.00	0.00%	L	0.00	0.00%	L	0.00	0.00%	L				
Químicas	6	Vegetación	18.40	13.68%	L	17.18	22.64%	L	22.14	16.45%	L				
Área total por elemento			46.23	13.40%		43.36	4.98%		49.64	14.39%					
Nivel de severidad predominante			Leve			Moderado			Leve

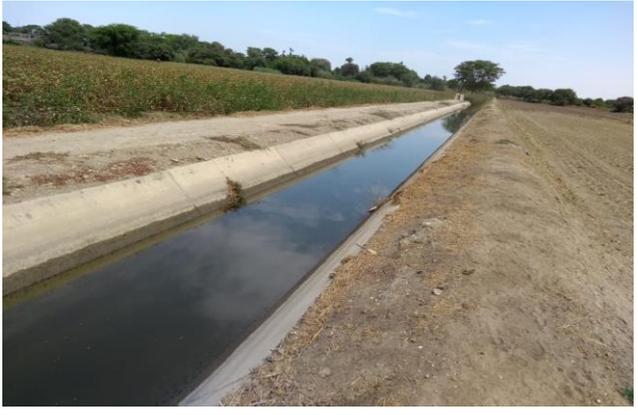
Área con patología		% Área con patología		Área con patología		% Área con patología		Área con patología					% Área con patología	
<b>Lesión</b>	<b>Símbolo</b>	<b>Patología</b>															
Físicas	1	Sedimentación de sólidos	0.00	0.00%	L	28.16	37.10%	M	0.00	0.00%	L						
	2	Erosión	23.10	17.17%	L	0.00	0.00%	L	21.90	16.28%	L						
Mecánicas	3	Fisuras	0.00	0.00%	L	0.00	0.00%	L	0.00	0.00%	L						
	4	Grietas	0.72	0.54%	L	0.00	0.00%	L	0.68	0.51%	L						
	5	Desprendimiento	0.00	0.00%	L	0.00	0.00%	L	0.00	0.00%	L						
Químicas	6	Vegetación	27.10	20.14%	L	10.18	13.41%	L	24.20	17.99%	L						
<b>Área total por elemento</b>			50.92		14.76%		38.34		11.11%		46.78					13.56%	
<b>Nivel de severidad predominante</b>			Leve			Moderado			Leve

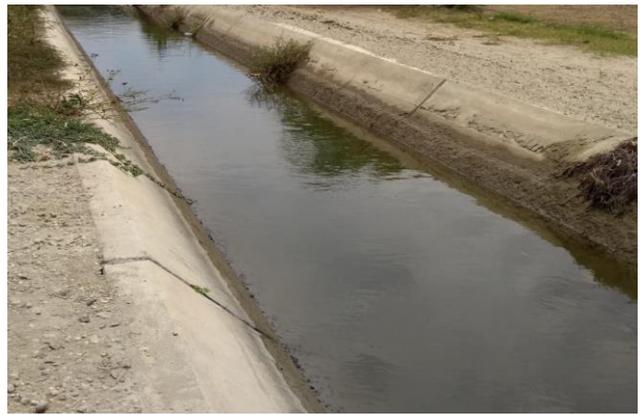
Lesión	Símbolo	Patología	Área con patología	% Área con patología		Área con patología	% Área con patología		Área con patología	% Área con patología					
Físicas	1	Sedimentación de sólidos	0.00	0.00%	L	30.18	39.76%	M	0.00	0.00%	L				
	2	Erosión	26.77	19.90%	L	0.00	0.00%	L	7.10	5.28%	L				
Mecánicas	3	Fisuras	0.40	0.30%	L	0.00	0.00%	L	0.20	0.15%	L				
	4	Grietas	0.20	0.15%	L	0.00	0.00%	L	0.20	0.15%	L				
	5	Desprendimiento	0.86	0.64%	L	0.00	0.00%	L	0.00	0.00%	L				
Químicas	6	Vegetación	20.10	14.94%	L	19.72	25.98%	L	22.64	16.83%	L				
Área total por elemento			48.33	14.01%		49.90	14.46%		30.14	8.74%					
Nivel de severidad predominante			Leve			Moderado			Leve

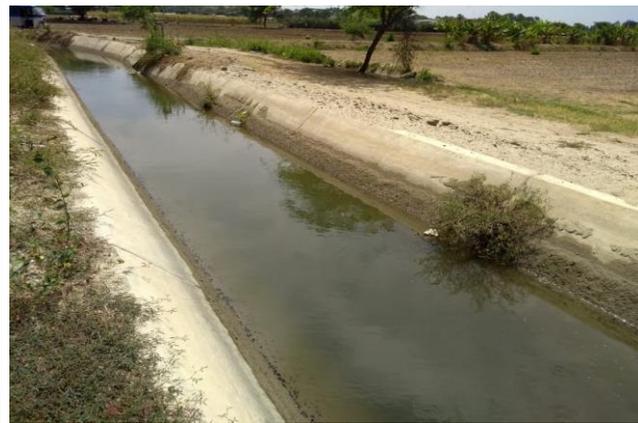
Lesión	Símbolo	Patología	Área con patología	% Área con patología		Área con patología	% Área con patología	Área con patología	% Área con patología					
Físicas	1	Sedimentación de sólidos	0.00	0.00%	L	30.40	40.05%	S	0.00	0.00%	L			
	2	Erosión	21.20	15.76%	L	0.00	0.00%	L	20.18	15.00%	L			
Mecánicas	3	Fisuras	0.48	0.36%	L	0.00	0.00%	L	0.36	0.27%	L			
	4	Grietas	0.28	0.21%	L	0.00	0.00%	L	0.27	0.20%	L			
	5	Desprendimiento	0.00	0.00%	L	0.00	0.00%	L	0.00	0.00%	L			
Químicas	6	Vegetación	18.20	13.53%	L	27.88	36.73%	M	22.90	17.02%	L			
Área total por elemento			40.16		11.64%	58.28		16.89%	43.71		12.67%			
Nivel de severidad predominante			Leve			Severo			Leve

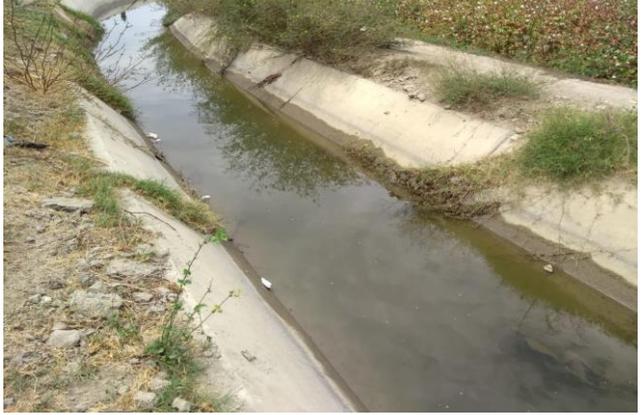
Lesión	Símbolo	Patología	Área con patología	% Área con patología		Área con patología	% Área con patología		Área con patología	% Área con patología						
Físicas	1	Sedimentación de sólidos	10.89	8.09%	L	28.20	37.15%	M	13.25	9.85%	L					
	2	Erosión	20.89	15.53%	L	0.00	0.00%	L	12.38	9.20%	L					
Mecánicas	3	Fisuras	0.36	0.27%	L	0.00	0.00%	L	0.38	0.28%	L					
	4	Grietas	0.00	0.00%	L	0.00	0.00%	L	0.30	0.22%	L					
	5	Desprendimiento	0.00	0.00%	L	0.00	0.00%	L	0.00	0.00%	L					
Químicas	6	Vegetación	32.89	24.44%	L	17.16	22.61%	L	29.17	21.68%	L					
Área total por elemento			65.03			45.36			55.48							
Nivel de severidad predominante			Leve			Moderado			Leve

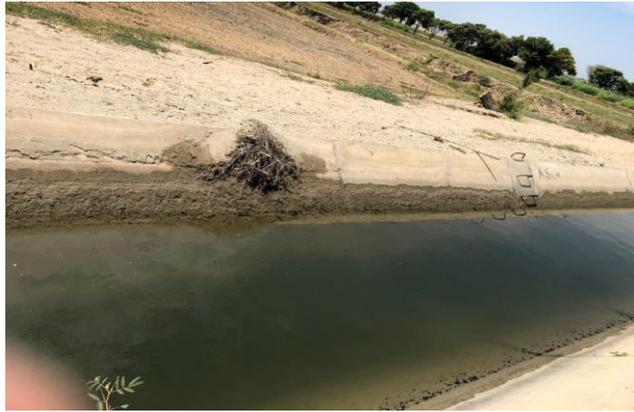
Lesión	Símbolo	Patología	Área con patología	% Área con patología		Área con patología	% Área con patología		Área con patología	% Área con patología					
Físicas	1	Sedimentación de sólidos	10.17	7.56%	L	30.17	39.75%	M	8.15	6.06%	L				
	2	Erosión	26.15	19.44%	L	0.00	0.00%	L	20.18	15.00%	L				
Mecánicas	3	Fisuras	0.28	0.21%	L	0.00	0.00%	L	0.22	0.16%	L				
	4	Grietas	0.37	0.27%	L	0.00	0.00%	L	0.00	0.00%	L				
	5	Desprendimiento	0.50	0.37%	L	0.00	0.00%	L	0.00	0.00%	L				
Químicas	6	Vegetación	8.15	6.06%	L	18.66	24.58%	L	6.16	4.58%	L				
Área total por elemento			45.62	13.22%		48.83	14.15%		34.71	10.06%					
Nivel de severidad predominante			Leve			Moderado			Leve

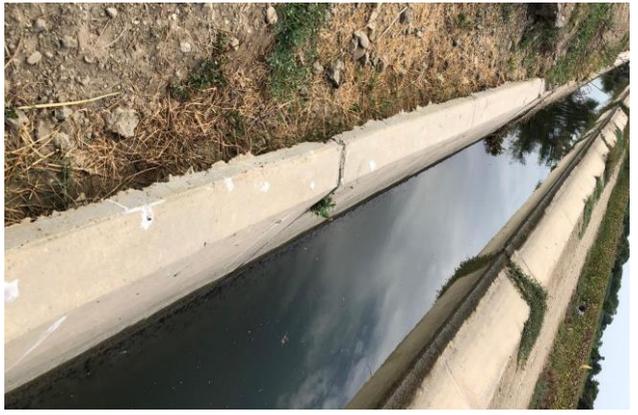
Tipos de patologías		Área con patología	% Área con patología		Área con patología	% Área con patología		Área con patología	% Área con patología						
Lesión	Símbolo	Patología													
Físicas	1	Sedimentación de sólidos	1.98	1.47%	L	29.74	39.18%	M	1.20	0.89%				L	
	2	Erosión	13.90	10.33%	L	0.00	0.00%	L	10.26	7.63%				L	
Mecánicas	3	Fisuras	0.48	0.36%	L	0.00	0.00%	L	0.28	0.21%				L	
	4	Grietas	0.28	0.21%	L	0.00	0.00%	L	0.32	0.24%				L	
	5	Desprendimiento	0.00	0.00%	L	0.00	0.00%	L	0.00	0.00%	L				
Químicas	6	Vegetación	4.20	3.12%	L	9.30	12.25%	L	3.10	2.30%	L				
Área total por elemento		20.84	6.04%		39.04	11.32%		15.16	4.39%						
Nivel de severidad predominante		Leve			Moderado			Leve

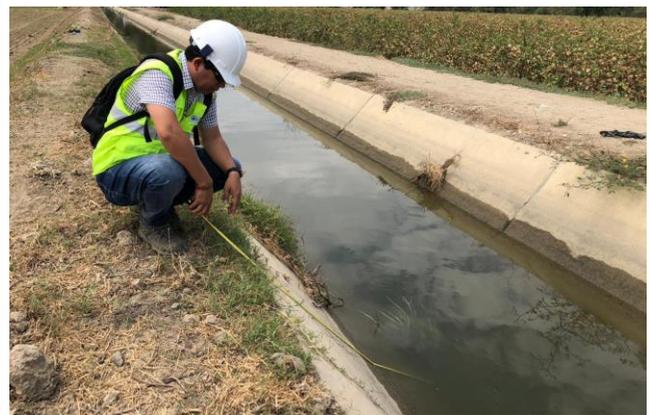
Tipos de patologías			Área con patología	% Área con patología		Área con patología	% Área con patología		Área con patología	% Área con patología					
Lesión	Símbolo	Patología													
Físicas	1	Sedimentación de sólidos	0.00	0.00%	L	26.30	34.65%	M	0.00	0.00%	L				
	2	Erosión	9.20	6.84%	L	0.00	0.00%	L	7.10	5.28%	L				
Mecánicas	3	Fisuras	0.40	0.30%	L	0.00	0.00%	L	0.20	0.15%	L				
	4	Grietas	0.20	0.15%	L	0.00	0.00%	L	0.20	0.15%	L				
	5	Desprendimiento	0.30	0.22%	L	0.00	0.00%	L	0.00	0.00%	L				
Químicas	6	Vegetación	2.38	1.77%	L	10.16	13.39%	L	2.19	1.63%	L				
<b>Área total por elemento</b>			12.48	3.62%		36.46	10.57%		9.69	2.81%					
<b>Nivel de severidad predominante</b>			Leve			Moderado			Leve

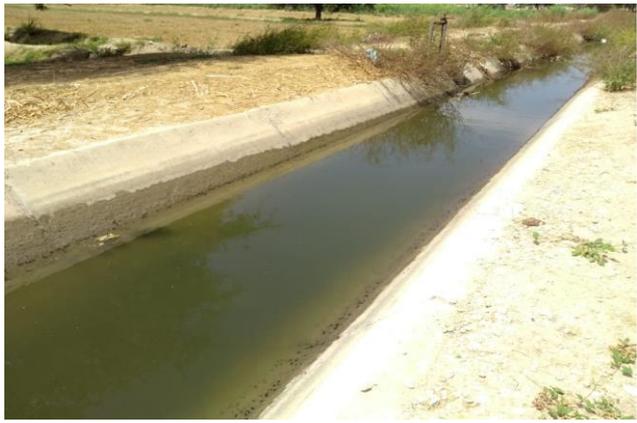
<b>Tipos de patologías</b>			Área con patología			% Área con patología			Área con patología									% Área con patología		
<b>Lesión</b>	<b>Símbolo</b>	<b>Patología</b>																		
Físicas	1	Sedimentación de sólidos	2.10	1.56%	L	24.38	32.12%	M	0.00	0.00%	L									
	2	Erosión	10.48	7.79%	L	0.00	0.00%	L	12.18	9.05%	L									
Mecánicas	3	Fisuras	0.20	0.15%	L	0.00	0.00%	L	0.30	0.22%	L									
	4	Grietas	0.00	0.00%	L	0.00	0.00%	L	0.14	0.10%	L									
	5	Desprendimiento	0.00	0.00%	L	0.00	0.00%	L	0.30	0.22%	L									
Químicas	6	Vegetación	2.18	1.62%	L	10.12	13.33%	L	3.19	2.37%	L

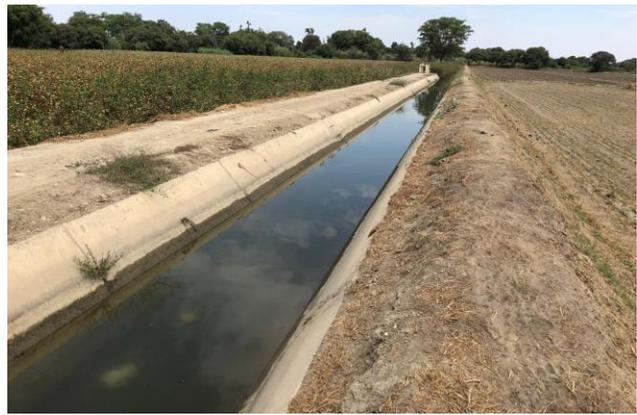
Tipos de patologías			Área con patología	% Área con patología		Área con patología	% Área con patología		Área con patología	% Área con patología					
Lesión	Símbolo	Patología													
Físicas	1	Sedimentación de sólidos	0.00	0.00%	L	24.10	31.75%	M	0.00	0.00%	L				
	2	Erosión	8.20	6.09%	L	0.00	0.00%	L	12.10	8.99%	L				
Mecánicas	3	Fisuras	0.30	0.22%	L	0.00	0.00%	L	0.25	0.19%	L				
	4	Grietas	0.40	0.30%	L	0.00	0.00%	L	0.38	0.28%	L				
	5	Desprendimiento	0.00	0.00%	L	0.00	0.00%	L	0.00	0.00%	L				
Químicas	6	Vegetación	2.80	2.08%	L	18.17	23.94%	L	2.18	1.62%	L				
<b>Área total por elemento</b>			11.70	3.39%		42.27	12.25%		14.91	4.32%					
<b>Nivel de severidad predominante</b>			Leve			Moderado			Leve

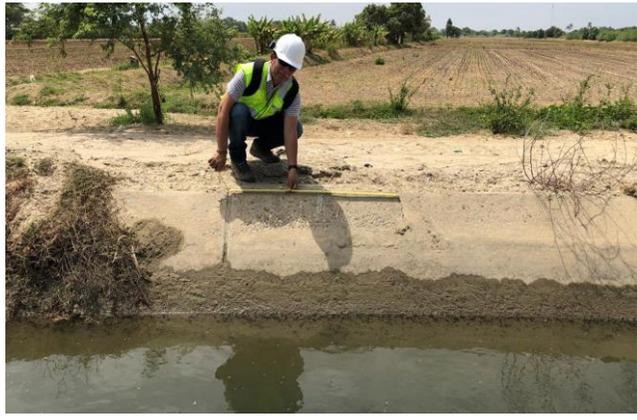
Lesión	Símbolo	Patología	Área con patología	% Área con patología		Área con patología	% Área con patología		Área con patología	% Área con patología					
Físicas	1	Sedimentación de sólidos	11.66	8.67%	L	28.74	37.87%	M	10.18	7.57%	L				
	2	Erosión	26.15	19.44%	L	0.00	0.00%	L	26.18	19.46%	L				
Mecánicas	3	Fisuras	0.28	0.21%	L	0.00	0.00%	L	0.26	0.19%	L				
	4	Grietas	0.38	0.28%	L	0.00	0.00%	L	0.26	0.19%	L				
5	Desprendimiento	0.00	0.00%	L	0.00	0.00%	L	0.00	0.00%	L					
Químicas	6	Vegetación	15.11	11.23%	L	18.90	24.90%	L	13.18	9.80%	L				
Área total por elemento			53.58	15.53%		47.64	13.81%		50.06	14.51%					
Nivel de severidad predominante			Leve			Moderado			Leve

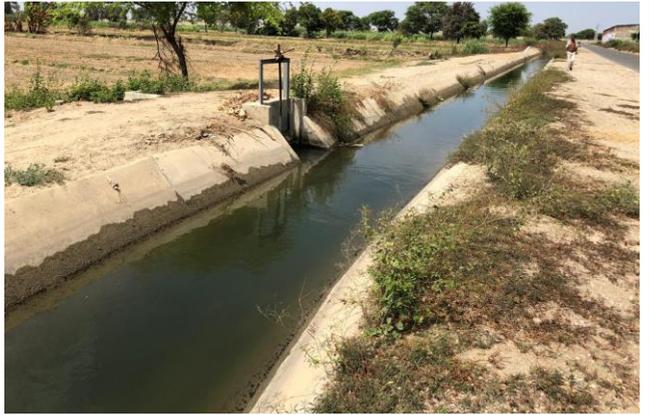
Lesión	Símbolo	Patología	Área con patología	% Área con patología		Área con patología	% Área con patología		Área con patología	% Área con patología					
Físicas	1	Sedimentación de sólidos	9.18	6.82%	L	26.18	34.49%	M	10.16	7.55%	L				
	2	Erosión	24.18	17.97%	L	0.00	0.00%	L	25.18	18.71%	L				
Mecánicas	3	Fisuras	0.40	0.30%	L	0.00	0.00%	L	0.30	0.22%	L				
	4	Grietas	0.20	0.15%	L	0.00	0.00%	L	0.50	0.37%	L				
	5	Desprendimiento	0.30	0.22%	L	0.00	0.00%	L	0.40	0.30%	L				
Químicas	6	Vegetación	18.30	13.60%	L	18.17	23.94%	L	13.20	9.81%	L				
Área total por elemento			52.56	15.23%		44.35	12.86%		49.74	14.42%					
Nivel de severidad predominante			Leve			Moderado			Leve

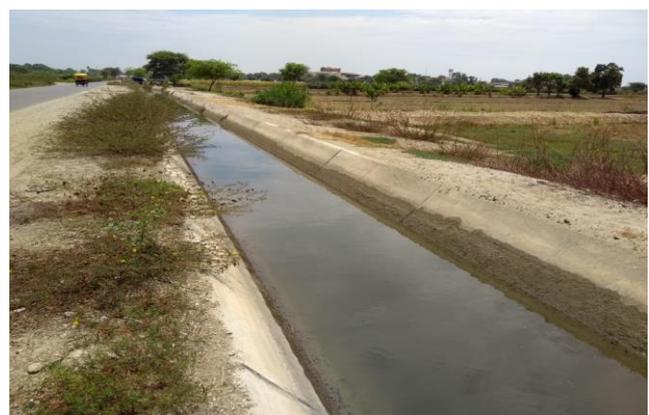
Tipos de patologías			<b>Área con patología</b>	<b>% Área con patología</b>		<b>Área con patología</b>	<b>% Área con patología</b>		<b>Área con patología</b>	<b>% Área con patología</b>					
<b>Lesión</b>	<b>Símbolo</b>	<b>Patología</b>													
Físicas	1	Sedimentación de sólidos	0.00	0.00%	L	25.17	33.16%	M	1.32	0.98%	L				
	2	Erosión	20.19	15.01%	L	0.00	0.00%	L	18.17	13.50%	L				
Mecánicas	3	Fisuras	0.30	0.22%	L	0.00	0.00%	L	0.26	0.19%	L				
	4	Grietas	0.28	0.21%	L	0.00	0.00%	L	0.34	0.25%	L				
	5	Desprendimiento	0.30	0.22%	L	0.00	0.00%	L	0.00	0.00%	L				
Químicas	6	Vegetación	4.19	3.11%	L	7.10	9.35%	L	3.18	2.36%	L				
<b>Área total por elemento</b>			25.26	7.32%		32.27	9.35%		23.27	6.74%					
<b>Nivel de severidad predominante</b>			Leve			Moderado			Leve

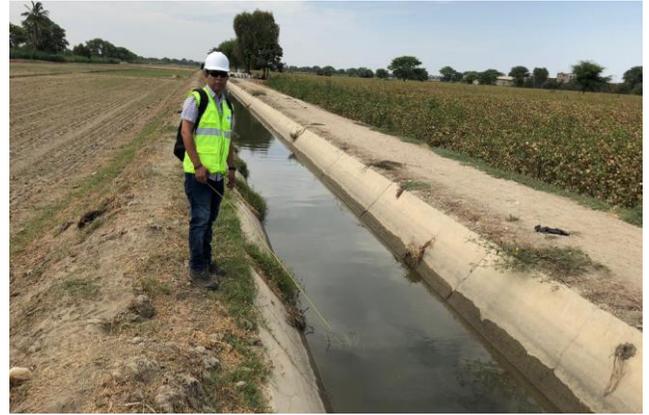
Tipos de patologías			Área con patología	% Área con patología		Área con patología	% Área con patología		Área con patología	% Área con patología					
Lesión	Símbolo	Patología													
Físicas	1	Sedimentación de sólidos	59.27	2.94%	L	449.85	39.51%	M	54.42	2.70%	L				
	2	Erosión	288.76	14.31%	L	0.00	0.00%	L	247.40	12.26%	L				
Mecánicas	3	Fisuras	4.93	0.24%	L	0.00	0.00%	L	3.82	0.19%	L				
	4	Grietas	4.19	0.21%	L	0.00	0.00%	L	4.24	0.21%	L				
	5	Desprendimiento	2.26	0.11%	L	0.00	0.00%	L	0.70	0.03%	L				
Químicas	6	Vegetación	230.38	11.41%	L	236.07	20.74%	L	225.79	11.19%	L				
Área total por elemento			589.79	11.40%		685.92	13.25%		536.37	10.36%					
Nivel de severidad predominante			Leve			Moderado			Leve

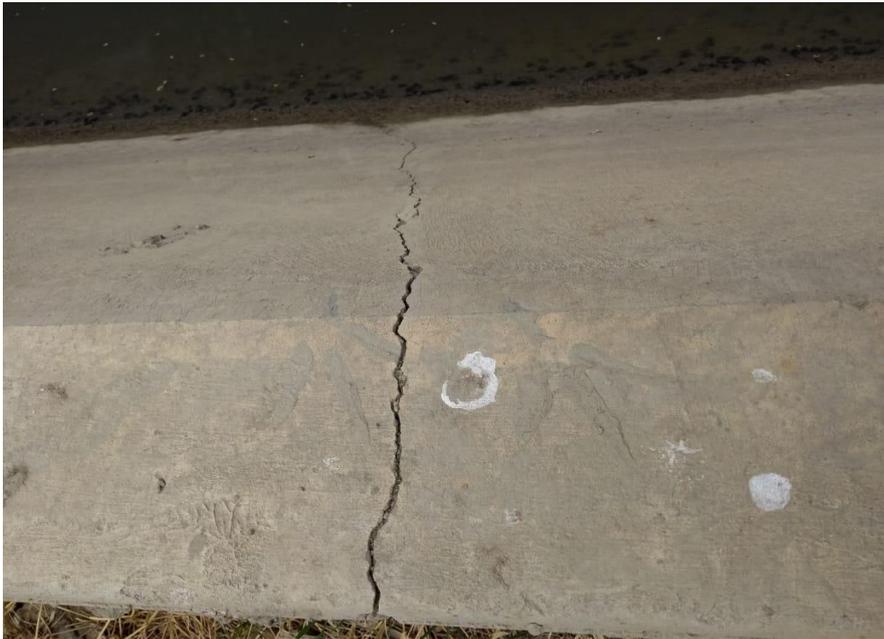
Gráfico 67: Agrietamiento del concreto en el canal
