DETERMINACIÓN Y EVALUACIÓN DE LAS
PATOLOGÍAS DEL CONCRETO EN COLUMNAS, VIGAS,
SOBRECIMENTOS Y MUROS DE ALBAÑILERÍA DEL
CERCO DE LA INSTITUCIÓN EDUCATIVA MERCEDES
INDACOCHEA LOZANO, DISTRITO DE HUACHO,
PROVINCIA DE HUAURA, REGIÓN LIMA, MARZO –

**TESIS PARA OPTAR EL TÍTULO PROFESIONAL DE
INGENIERO CIVIL**

BACH. JORDAN JEFFERSON VIDAL CASANA

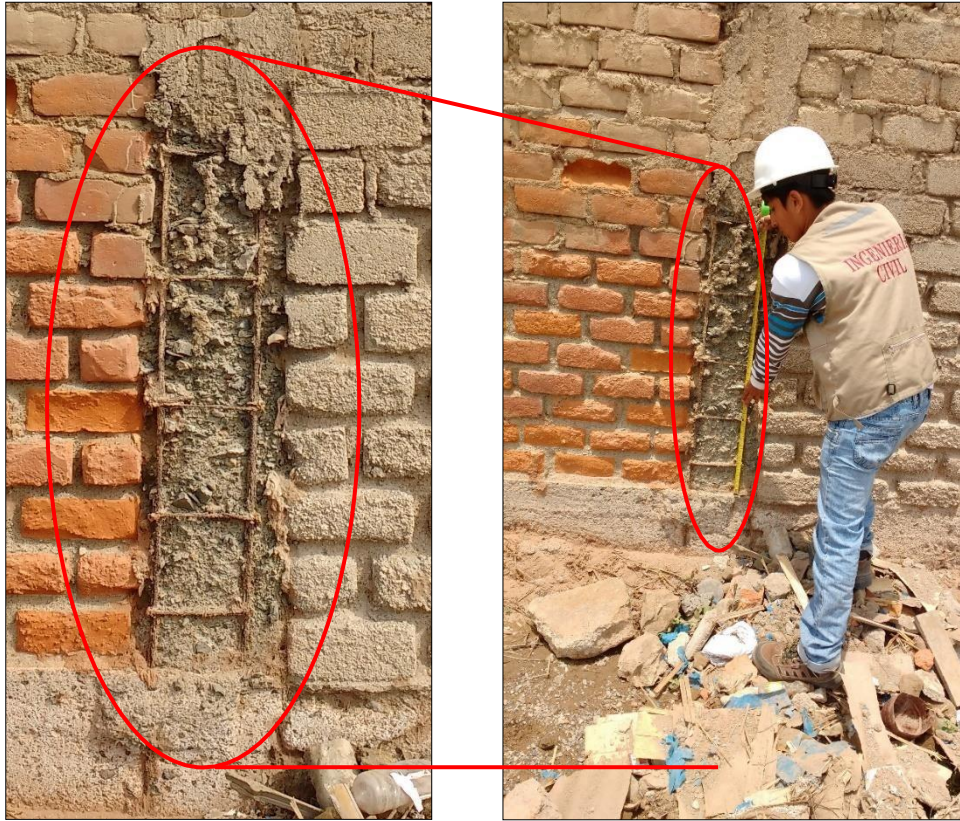
Fotografía 8: Corrosión

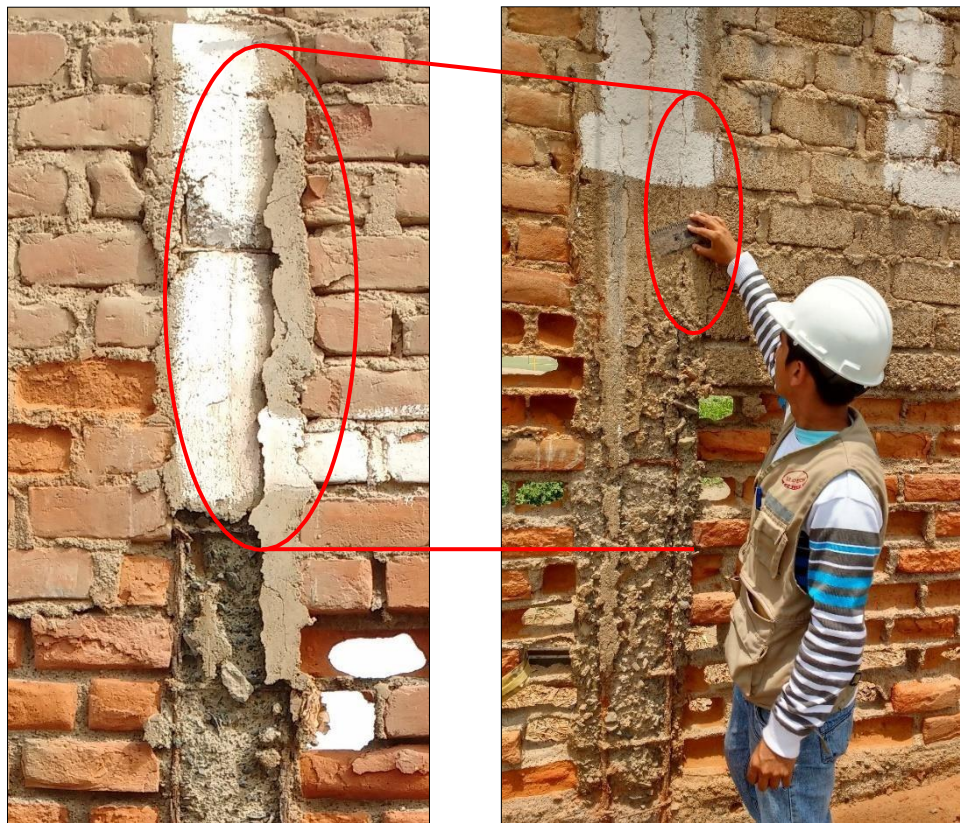
Fotografía 9: Grieta

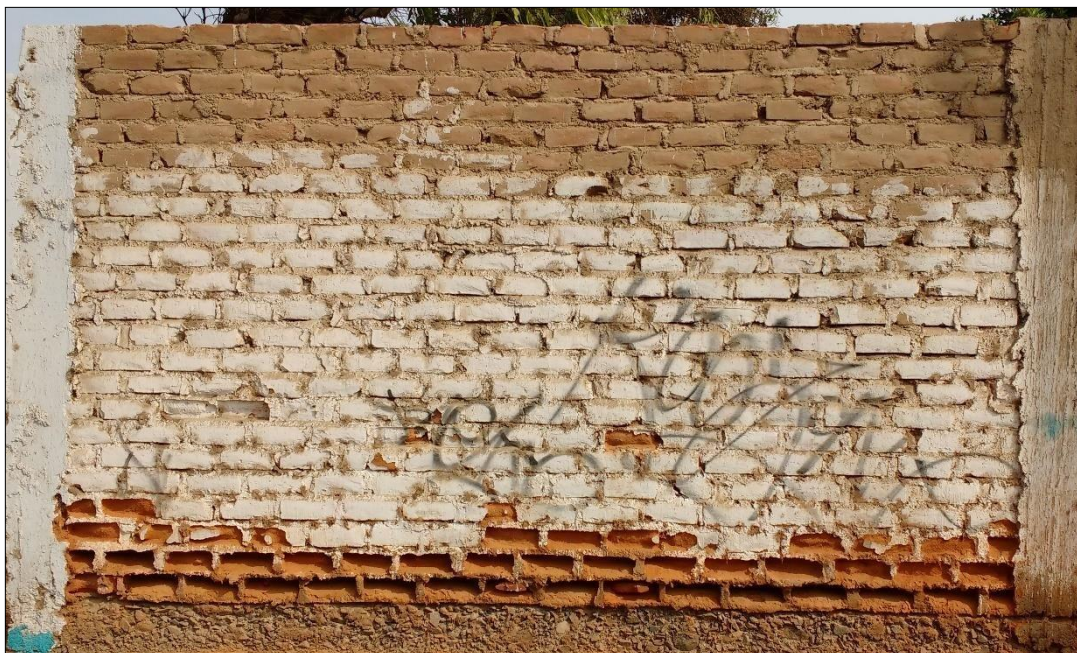
Unidad de Muestra 08

Descripción: Se observa presencia de erosión en el primer paño de la unidad de muestra 08 (Ver plano UM-01) y este, está presente en la parte baja del muro, en las primeras tres hiladas y a su vez, también está afectando todo el sobrecimiento debajo del muro.

Causa: Presencia abundante de humedad debido al riego en los jardines detrás del cerco perimétrico.

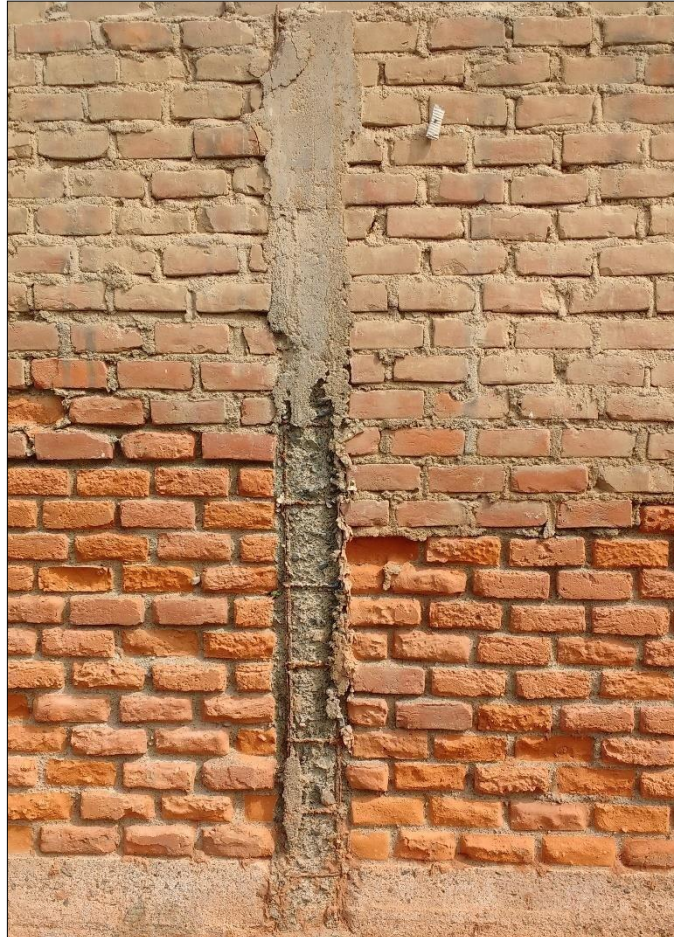
Unidad de Muestra 17

Descripción: Se observa presencia de corrosión en el acero longitudinal y transversal de la columna 75 (Ver plano PG-01), partiendo este desde la parte baja del sobrecimiento hasta la doceava hilada del muro.

Causas: La presencia de sales en el agua acumulada por el riego de los jardines, y con el paso del tiempo el recubrimiento de la columna ha ido erosionando, dejando expuesta a la armadura a los distintos agentes externos.

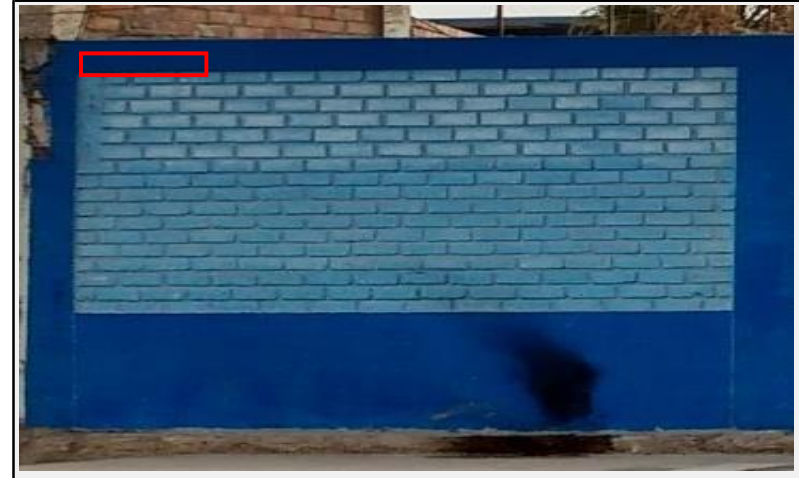
Patología: Grieta

% Área que afecta en todo el cerco de la Institución Educativa: 0.18%

Reparación: En el caso de grietas, éstas están presentes en elementos de concreto armado, por tal razón se debe verificar si la armadura está corroída, de ser el caso, entonces se debe sanear el acero corroído como ya se mencionó anteriormente.
De existir grietas en muros, si éstas están presentes en las unidades de albañilería entonces se debe de reemplazar las unidades afectadas por piezas nuevas y debe de ser asentado con mortero hidrófugo para así evitar futuras erosiones.
