UNIVERSIDAD CATÓLICA LOS ÁNGELES DE
CHIMBOTE

DETERMINACIÓN Y EVALUACIÓN DE LAS
PATOLOGÍAS DEL CONCRETO EN EL CANAL DE
RIEGO SAN SEMINARIO, PROGRESIVAS KM
0+000 AL KM 1+ 000 DEL DISTRITO EL
TALLAN – PROVINCIA DE PIURA,
DEPARTAMENTO PIURA, MARZO – 2018

**TESIS PARA OPTAR EL TÍTULO PROFESIONAL DE
INGENIERO CIVIL**

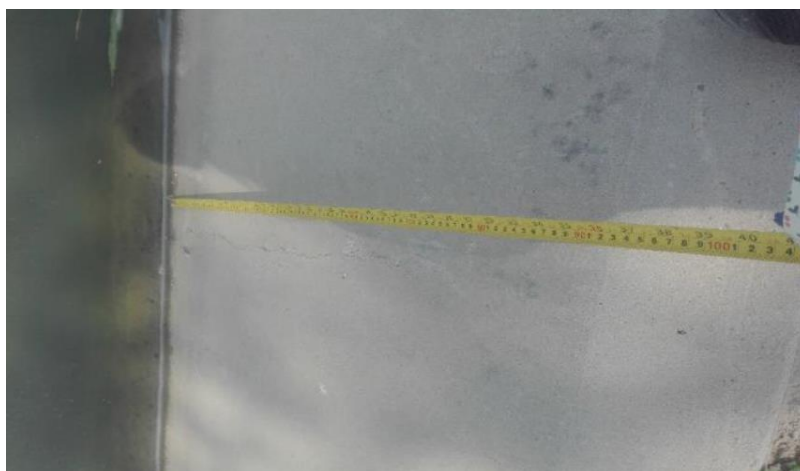
Se originan durante el proceso de fraguado (secado) del concreto. Están relacionadas con defectos en la fabricación o puesta en obra de la mezcla del concreto, el medio ambiente y transcurrir del tiempo influyen en la evolución y comportamiento de estas lesiones.

Figura 24. Fisura – Canal San Seminario
Fuente: Elaboración Propia (2018)

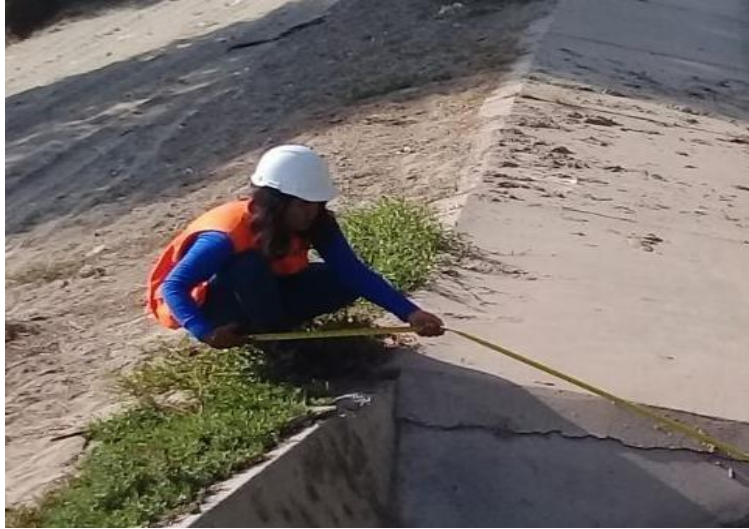
Las grietas son lesiones mecánicas que presentan un corte alargado de mayor abertura entre sus bordes que la de la fisura (de 3 milímetros en adelante), de mayor profundidad (no solamente superficial) y que pueden llegar a afectar todo el espesor del componente constructivo, generando su rotura.

Figura 25. Grieta – Canal San Seminario
Fuente: Elaboración Propia (2018)

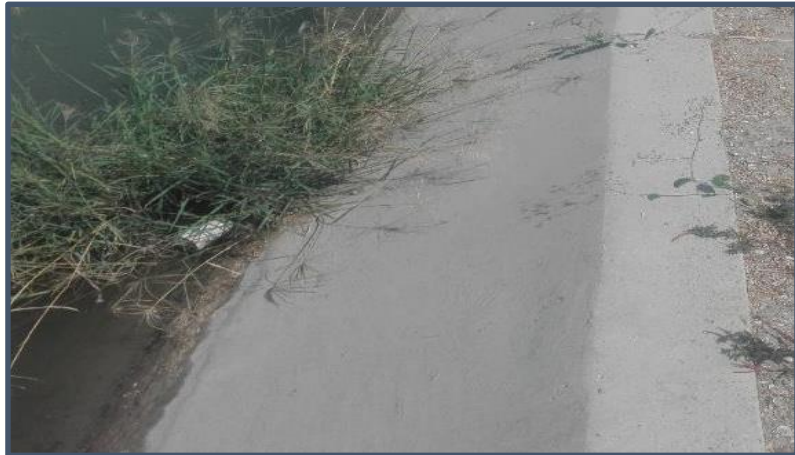
La vegetación situada sobre una estructura puede retener agua sobre la superficie del concreto, conduciendo a la saturación del material y por lo tanto a causar daños físicos por acción de ciclos de "humedecimiento y secado o daños por congelamiento y deshielo. Esa misma vegetación, también puede causar daños mecánicos por penetración de las raíces de plantas, arbustos y árboles, a través de juntas, fisuras y puntos débiles, que al crecer generan fuerzas de expansión que incrementan la fisuración y el deterioro. Además, durante el cumplimiento del ciclo de vida de esa vegetación (nacimiento, crecimiento, desarrollo, muerte y descomposición), se producen sustancias que pueden causar ataques químicos al concreto.

Figura 26. Vegetación – Canal San Seminario
Fuente: Elaboración Propia (2018)

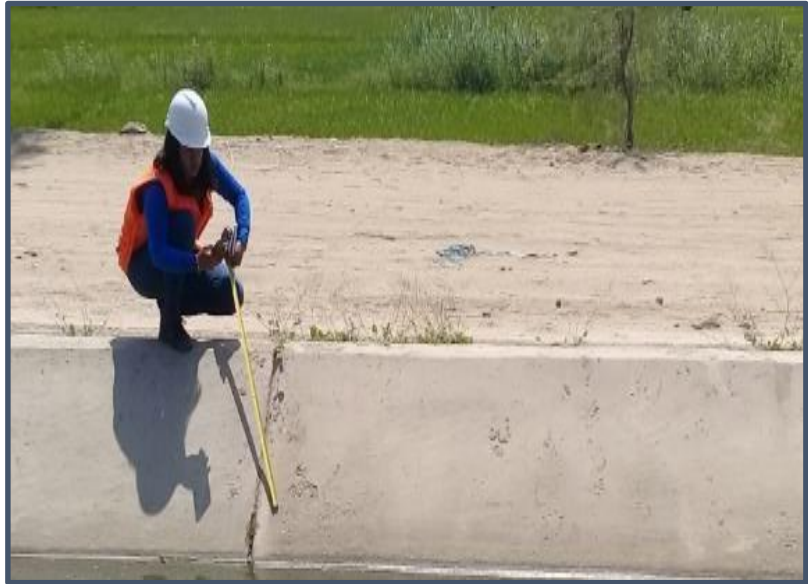
Figura 29. Sello de Junta. Canal San Seminario
Fuente: Elaboración Propia (2018)

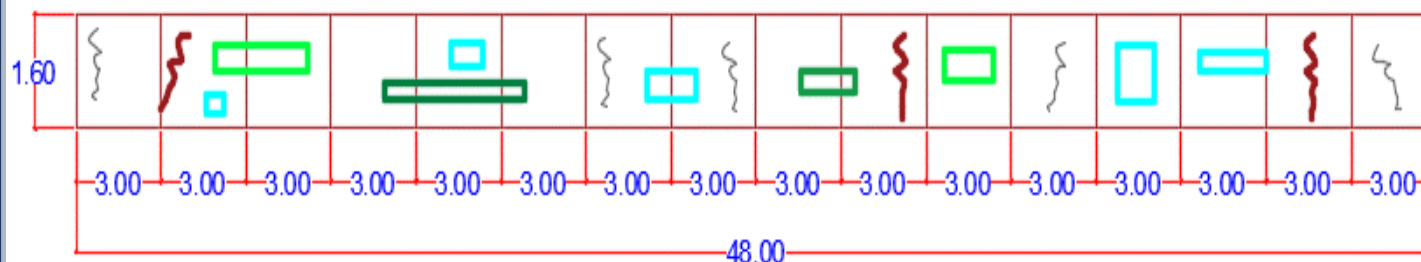
N°	PATOLOGIA	AREA AFECTADA m2	% AREA AFECTADA m2	NIVEL DE SEVERIDAD
1	FISURAS	0.020	0.03 %	
2	GRIETAS	0.038	0.05 %	
3	VEGETACION	16.200	21.09 %	
5	SEDIMENTOS	-	0.00 %	
7	EROSION	4.500	5.86 %	
TOTAL		20.758	27.03 %

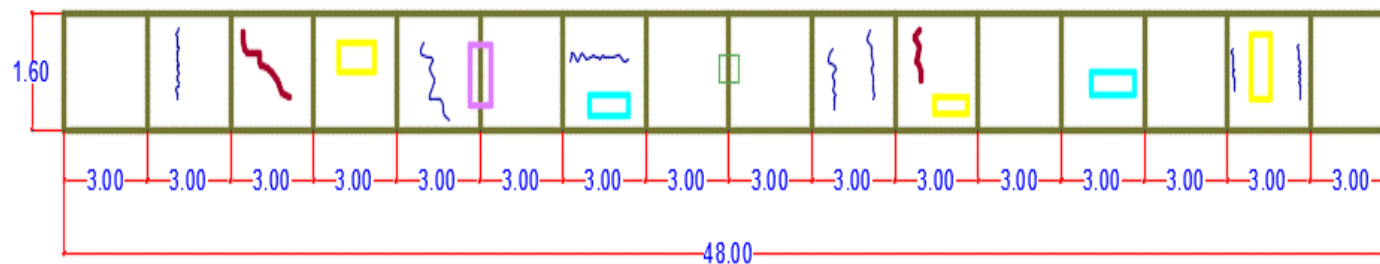
N°	PATOLOGIA	AREA AFECTADA m2	% AREA AFECTADA m2
1	FISURAS	0.029	0.04 %
2	GRIETAS	0.043	0.06 %
3	VEGETACION	-	0.00 %
5	SEDIMENTOS	-	0.00 %
7	EROSION	-	0.00 %
8	SELLO DE JUNTA	12.000	15.63 %
TOTAL		12.072	15.72 %

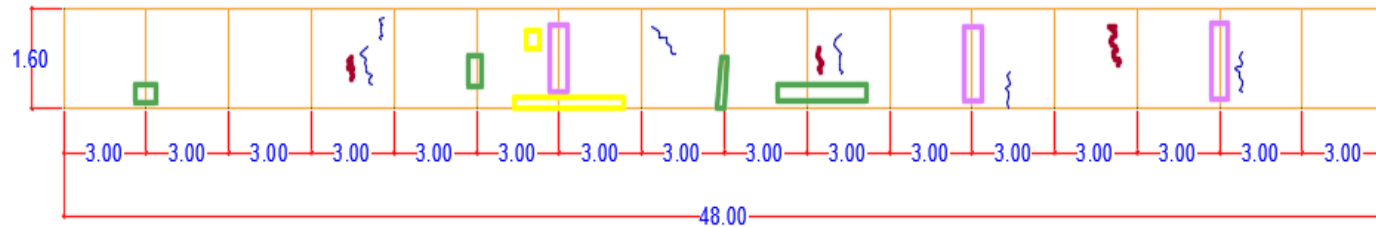
N°	PATOLOGIA	AREA AFECTADA m2	% AREA AFECTADA m2
1	FISURAS	0.038	0.05 %
2	GRIETAS	0.026	0.03 %
3	VEGETACION	12.000	0.00 %
4	EFLORESCENCIA	13.200	17.19 %
5	SEDIMENTOS	-	0.00 %
9	SELLO DE JUNTA	5.100	6.64 %
TOTAL		30.364	39.54 %

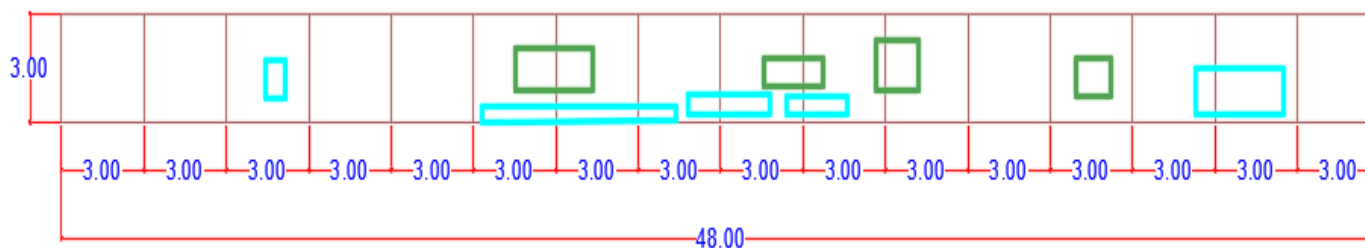
N°	PATOLOGIA	AREA AFECTADA m2	% AREA AFECTADA m2
1	FISURAS	-	0.00 %
2	GRIETAS	-	0.00 %
3	VEGETACION	12.080	8.39 %
5	SEDIMENTOS	16.000	11.11 %
7	EROSION	-	0.00 %
TOTAL		28.080	19.50 %

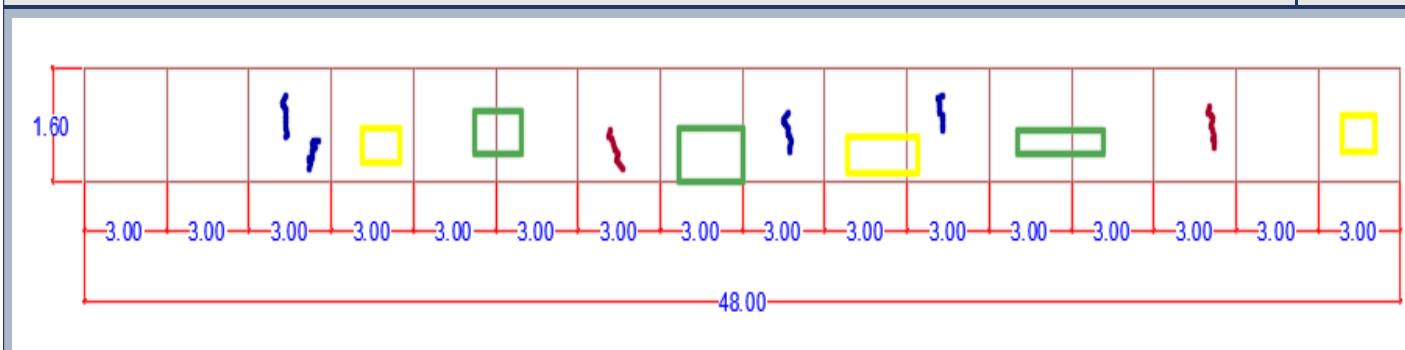
Nº	PATOLOGIA	AREA AFECTADA m2	% AREA AFECTADA m2
1	FISURAS	0.022	0.03 %
2	GRIETAS	0.028	0.04 %
3	VEGETACION	19.600	25.52 %
5	SEDIMENTOS	-	0.00 %
7	EROSION	5.300	6.90 %
8	SELLO DE JUNTA	-	0.00 %
TOTAL		24.950	32.49 %

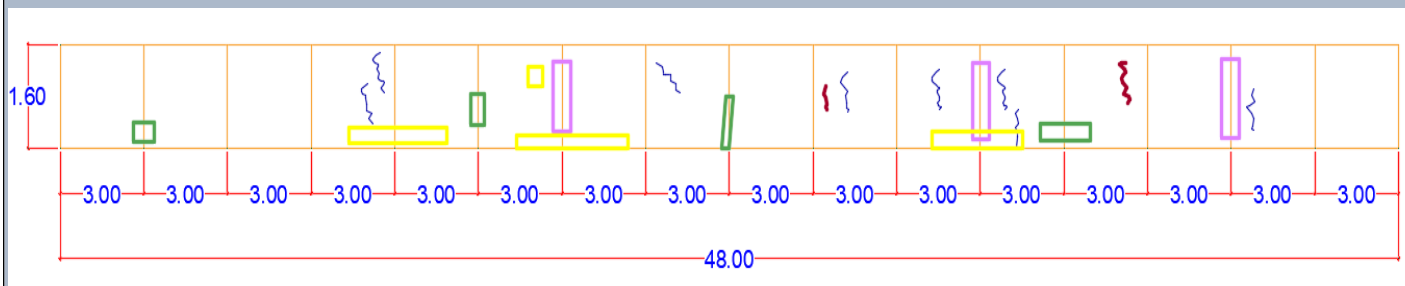
N°	PATOLOGIA	AREA AFECTADA m2	% AREA AFECTADA m2
1	FISURAS	0.021	0.03 %
2	GRIETAS	0.027	0.04 %
3	VEGETACION	12.080	15.73 %
4	EFLORESCENCIA	8.120	10.57 %
5	SEDIMENTOS	-	0.00 %
9	SELLO DE JUNTA	7.080	9.22 %
TOTAL		27.328	35.58 %

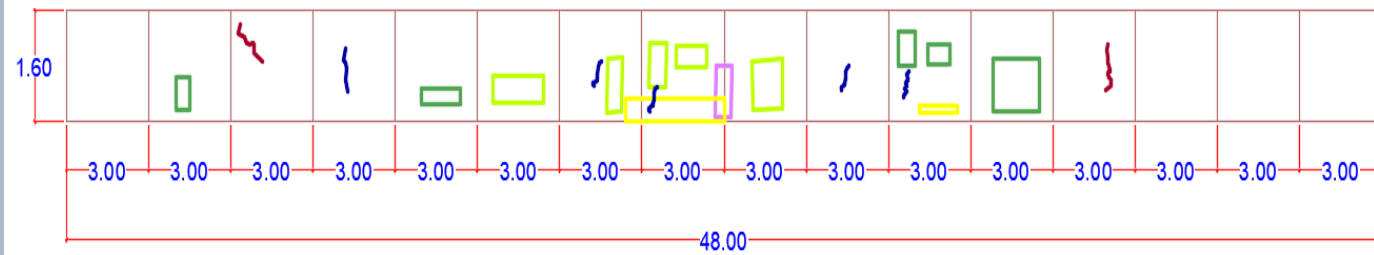
N°	PATOLOGIA	AREA AFECTADA m2	% AREA AFECTADA m2
1	FISURAS	0.022	0.03 %
2	GRIETAS	0.028	0.04 %
3	VEGETACION	12.000	15.63 %
5	SEDIMENTOS	-	0.00 %
7	EROSION	25.300	32.94 %
8	SELLO DE JUNTA	6.000	7.81 %
TOTAL		43.350	56.45 %

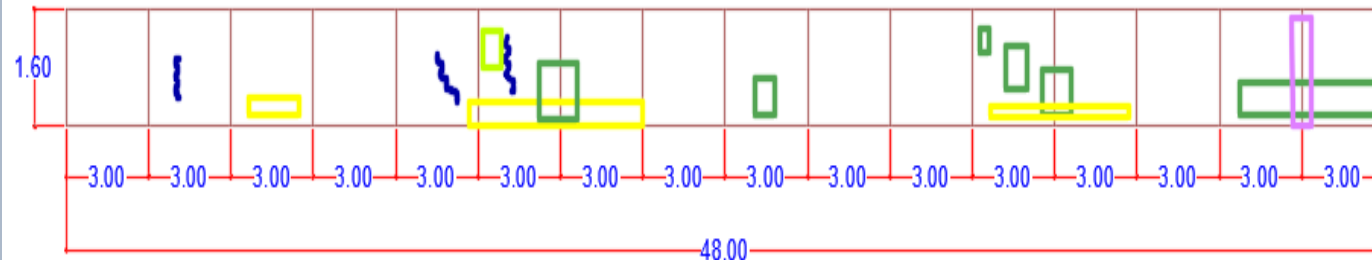
N°	PATOLOGIA	AREA AFECTADA m2	% AREA AFECTADA m2	NIVEL DE SEVERIDAD	
1	FISURAS	0.038	0.05 %		
2	GRIETAS	-	0.00 %		
3	VEGETACION	17.000	22.14 %		
4	EFLORESCENCIA	6.000	7.81 %		
5	SEDIMENTOS		0.00 %		
9	SELLO DE JUNTA	4.080	5.31 %		
TOTAL		27.118	35.31 %
