**DETERMINACIÓN Y EVALUACIÓN DE LAS
PATOLOGÍAS DEL CONCRETO EN COLUMNAS,
VIGAS Y MUROS DE ALBAÑILERÍA CONFINADA
DEL CERCO PERIMÉTRICO DEL CENTRO
EDUCATIVO 89501 MANUEL ENCARNACIÓN ROJO
CASTILLO DEL CENTRO POBLADO SAN JACINTO,
DISTRITO DE NEPEÑA, PROVINCIA DEL SANTA,
REGIÓN ÁNCASH, ENERO - 2019.**

**INFORME DE INVESTIGACIÓN PARA OPTAR EL
TÍTULO PROFESIONAL DE INGENIERO CIVIL**

BACH. ELIZABETH MARIBEL MUÑOZ MATTA

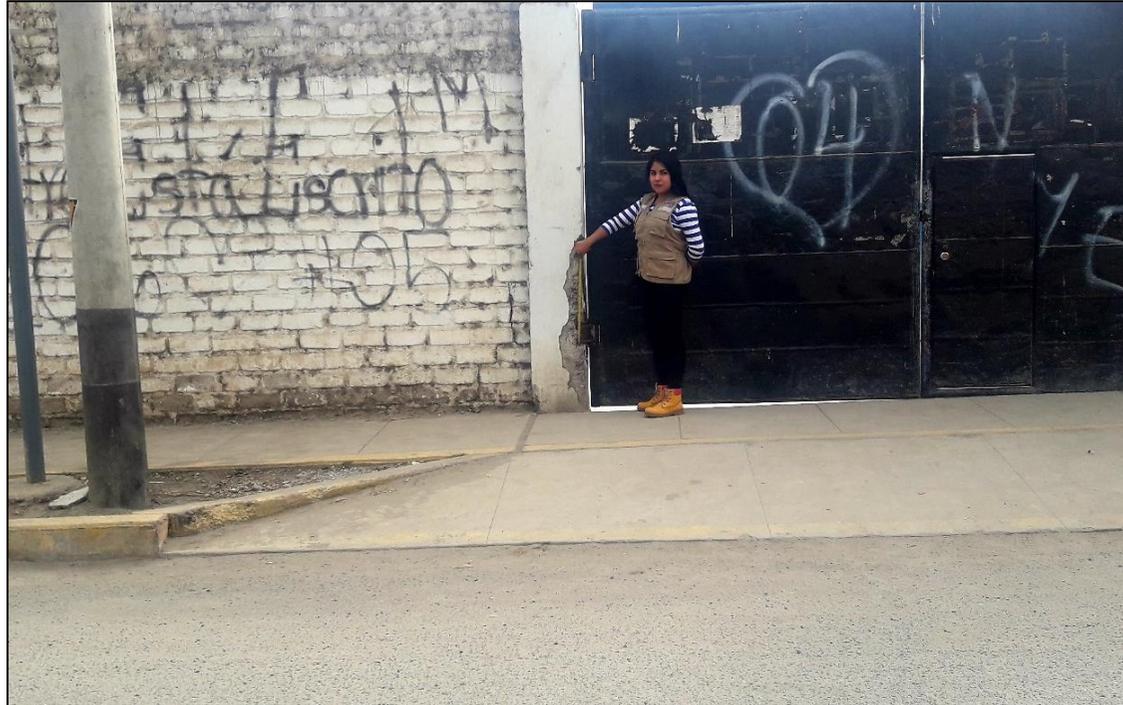
Fotografía 10. Muro afectados por corrosión, el cual fue evaluado en la unidad de muestra 06.

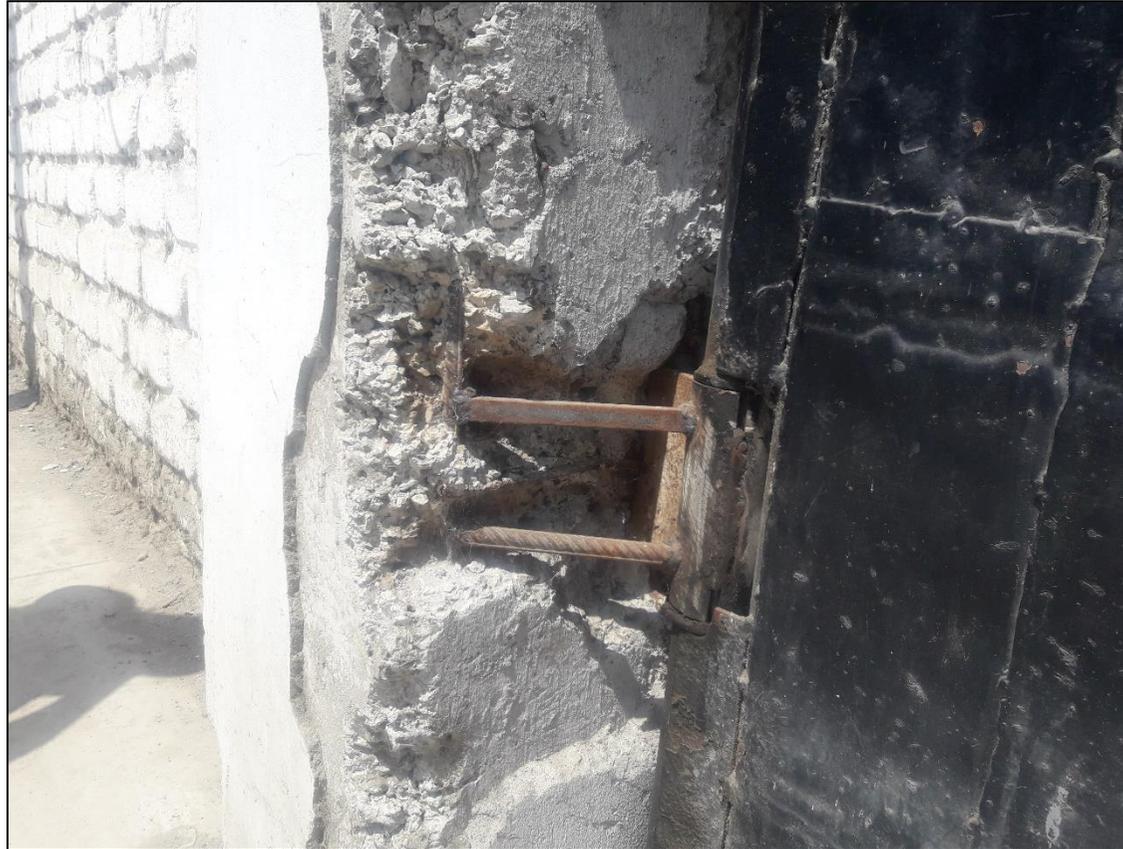
Fotografía 11. Muro afectados por corrosión, el cual fue evaluado en la unidad de muestra 06, posee un área de afectación de 0.03 m² correspondiente al 0.70 % con un nivel de severidad moderado.

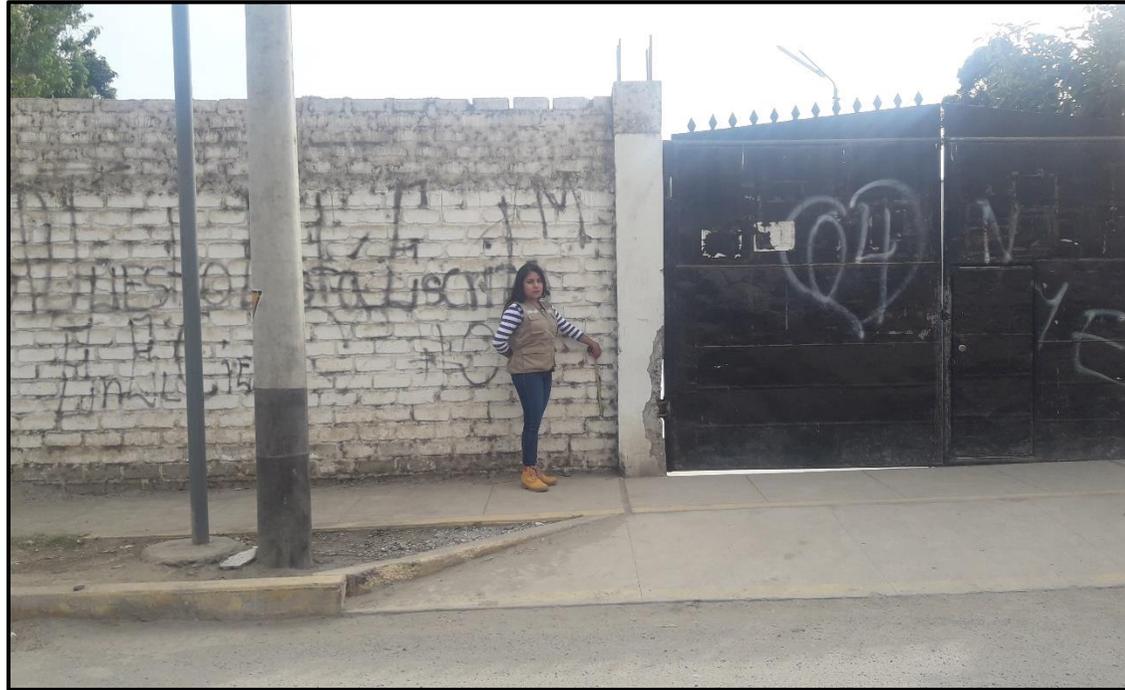
Fotografía 12. Muro afectados por grieta, el cual fue evaluado en la unidad de muestra 06.

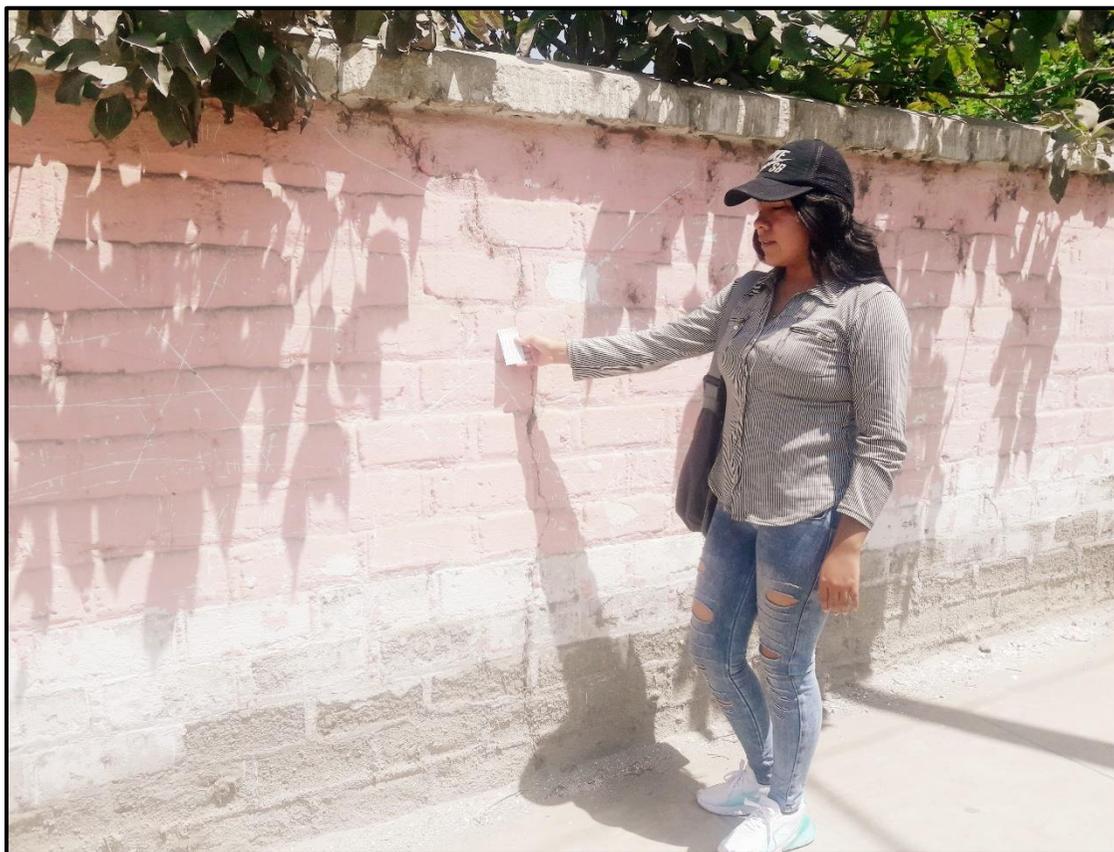
Fotografía 13. Muro afectados por grieta, el cual fue evaluado en la unidad de muestra 09, posee un área de afectación de 2.50 m² correspondiente al 9.98 % con un nivel de severidad moderado.

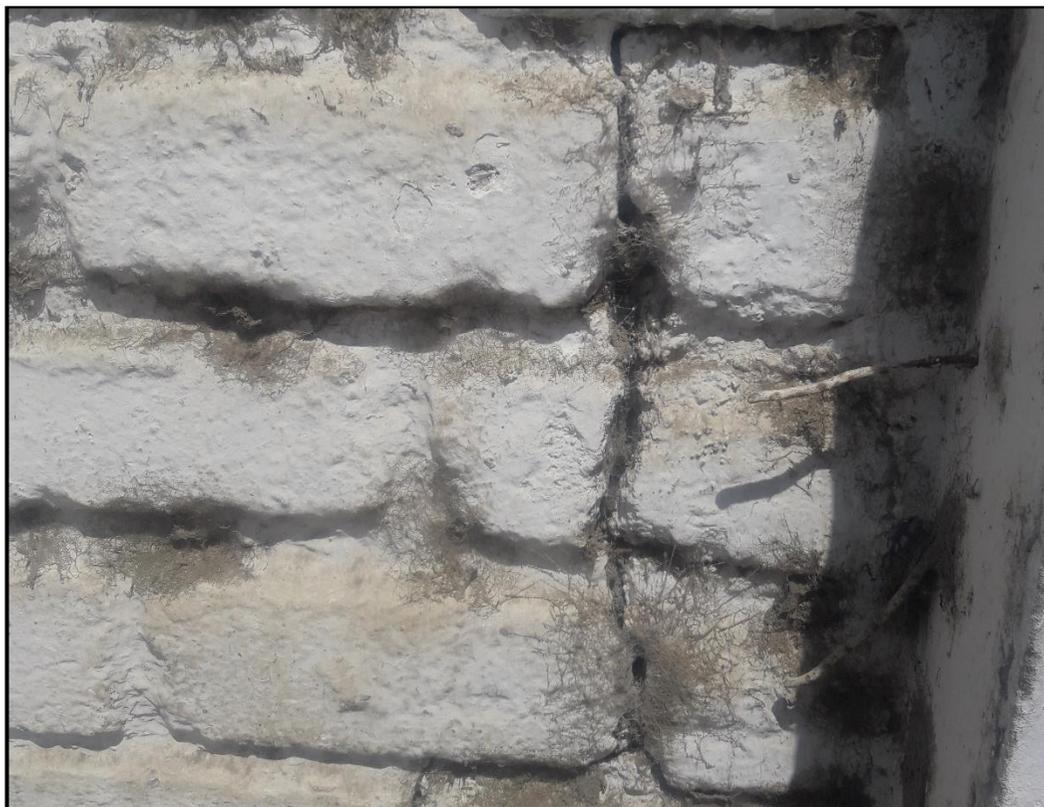
Fotografía 14. Muro afectados por grieta, el cual fue evaluado en la unidad de muestra 06, posee un área de afectación de m² correspondiente al 9.98 % con un nivel de severidad moderado.

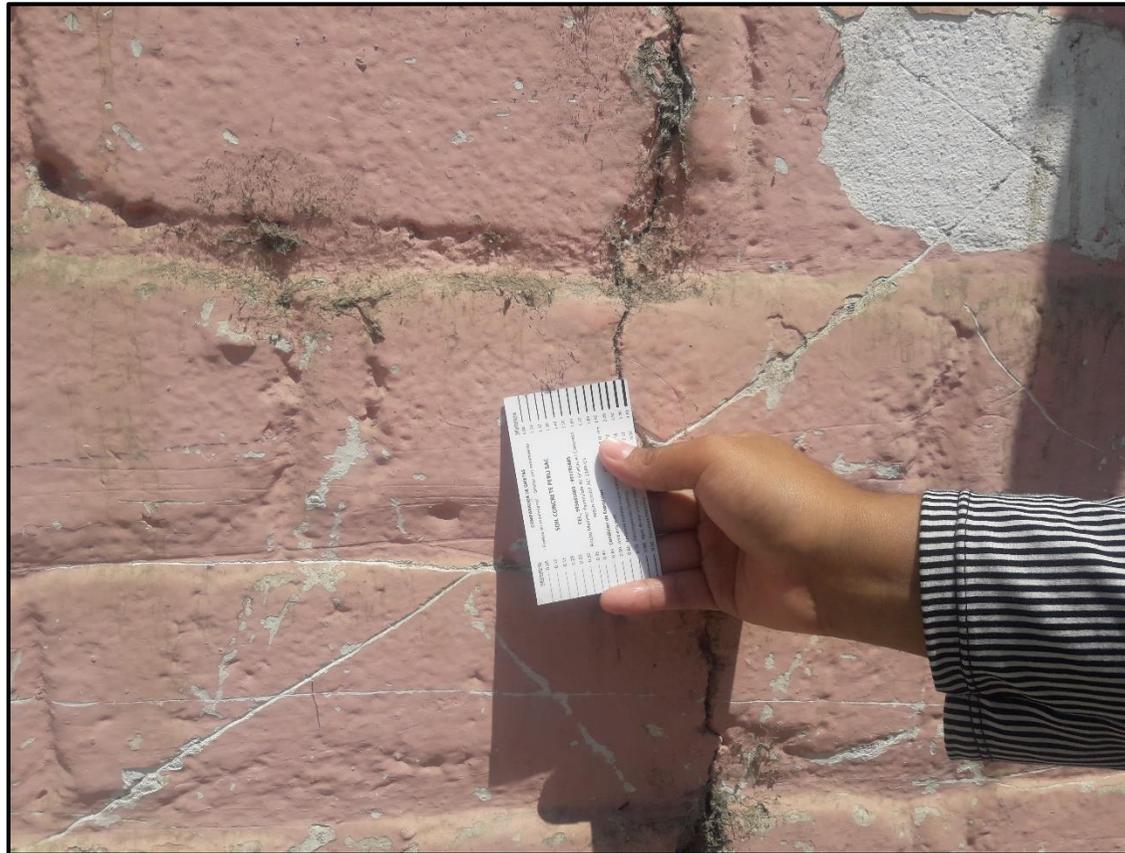
Fotografía 15. Muro afectados por grieta, el cual fue evaluado en la unidad de muestra 09, posee un área de afectación de 0.42 m² correspondiente al 1.66 %, para obtener la abertura de la grieta se hizo uso de un fisurometro, en este caso indica que esta grieta posee una abertura de 3.50 mm, con un nivel de severidad alto.

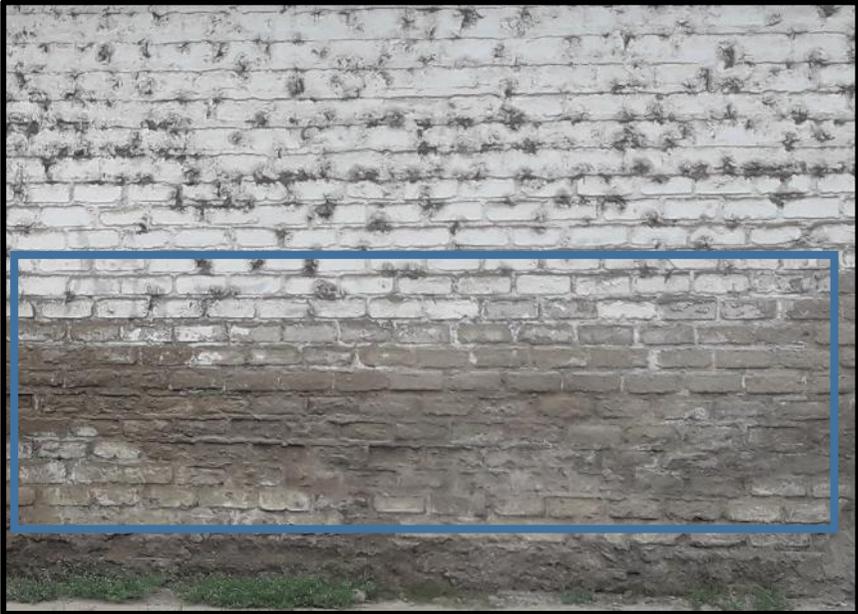
Patología: Disgregación		
Descripción	<p>Esta patología se encuentra en el tercer paño de la unidad de muestra 05, código de patología (E7), el cual posee un área total de 14.46 m² de los cuales se tiene un área de afectación 7.43 m² y un porcentaje de severidad del 33.33% (alto) correspondiente al espesor afectado.</p>

Causa	<p>La patología disgregación en este paño se dio por una fuga de agua de la tubería que pasa por la unidad de muestra, la cual se encuentra en mal estado, el agua al tener contacto con las sales de la unidad de albañilería y concreto, ocasionando que el aglomerante pierda la adherencia dejando libre a los áridos.</p>	
Intervención	<p>Debido a que presenta un nivel de severidad alto, se debe proceder a una sustitución total del elemento, mediante una demolición y reconstrucción, además de ello se deben de tartajear los muros haciendo uso de un aditivo impermeabilizante, esto para evitar que la humedad ingrese por los poros del concreto.</p>

Abrir la fisura (en forma de V), limpiando todo excedente de partículas, luego humedecer la superficie de la fisura afectada con abundante agua, se proceder a agregar mortero en proporción de 1: 4 y con la ayuda de una plancha se uniformiza la superficie para este con coincida con la del ladrillo.
