DETERMINACIÓN Y EVALUACIÓN DE LAS PATOLOGÍAS  
DEL CONCRETO EN EL CANAL PABUR ENTRE LAS  
PROGRESIVAS KM 0+000 AL KM 1+050, UBICADO EN EL  
DISTRITO LA MATANZA, PROVINCIA DE MORROPÓN,  
REGIÓN PIURA, OCTUBRE-2018

**TESIS PARA OPTAR EL TÍTULO PROFESIONAL DE:**

BACH. GILMER DAVIS GRILLO IBAÑEZ.

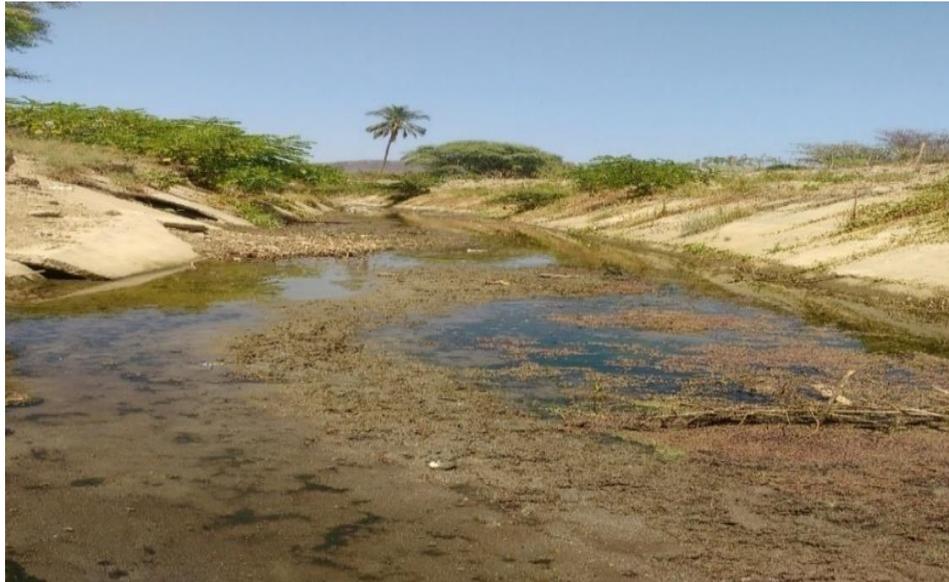
Gráfico 06: Canal con Sedimentación

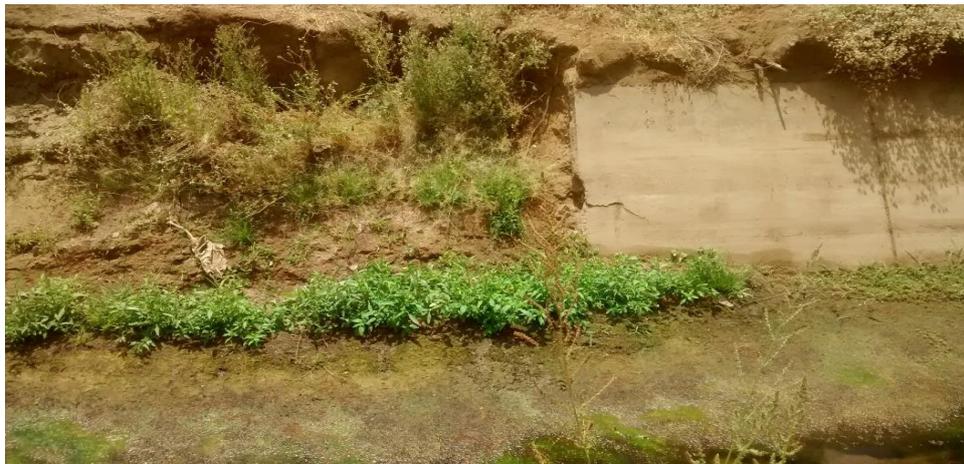
Gráfico 07: Canal con Erosión

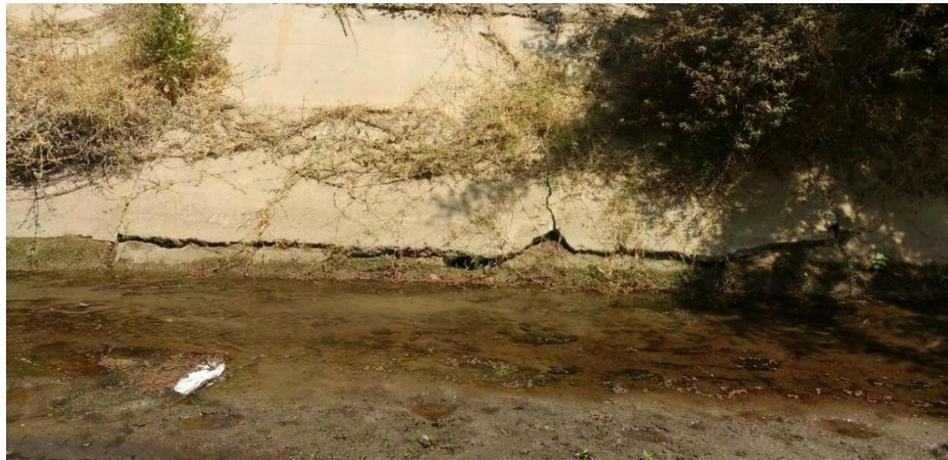
Gráfico 08: Canal con Grietas

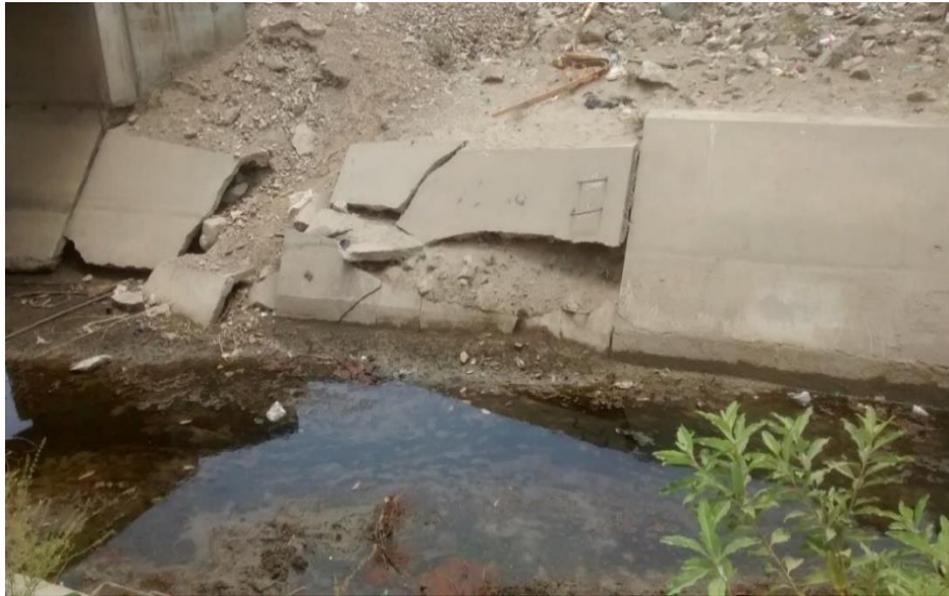
Gráfico 10: Canal con Desprendimiento

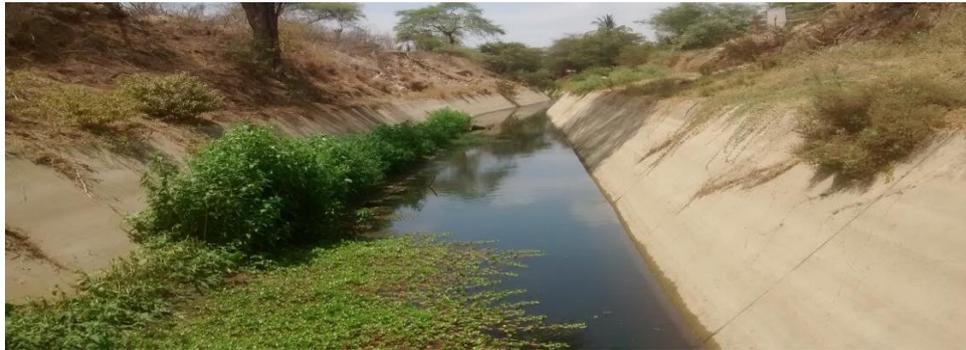
Gráfico 11: Canal con Vegetación

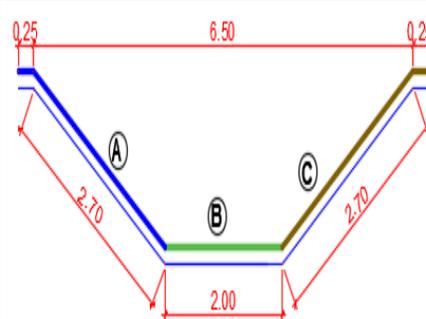
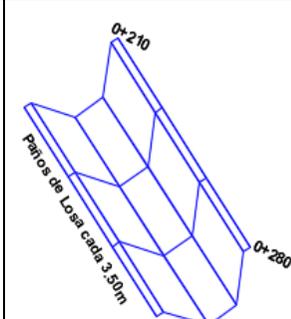
Región:	Piura	Distrito:	La Matanza							
Provincia:	Morropón	Progresiva:	0+210 - 0+280							
Tipos de Patologías										
1	Sedimentación	4	Fisuras							
2	Erosión	5	Desprendimiento							
3	Grietas	6	Vegetación							
Nivel de severidad:	Leve (L)	Moderado (M)	Severo (S)							
Margen:	Izquierdo (A)	Fondo (B)	Derecho (C)							
Elementos		Margen Izquierdo (A)		Fondo Canal (B)		Margen Derecho (C)

Área:	189.00	m <sup>2</sup>	Área:	140	m <sup>2</sup>	Área:	189.00	m <sup>2</sup>
Tipos de Patologías		Área con patología	% Área con patología	Nivel de severidad	Área con patología	% Área con patología	Nivel de severidad	Área con patología	% Área con patología	Nivel de severidad
1	Sedimentación	58.85	31.14%	M	70.00	50.00%	M	40.00	21.16%	L
2	Erosión	3.50	1.85%	L	0.00	0.00%	L	0.00	0.00%	L
3	Grietas	1.05	0.56%	L	0.00	0.00%	L	1.50	0.79%	L
4	Fisuras	0.80	0.42%	L	0.00	0.00%	L	0.75	0.40%	L
5	Desprendimiento	3.45	1.83%	L	0.00	0.00%	L	3.25	1.72%	L
6	Vegetación	7.85	4.15%	L	12.00	8.57%	L	9.50	5.03%	L
Total Área Afectada		75.50	39.95%		82.00	58.57%		55.00	29.10%	
Nivel de severidad:		MODERADO			MODERADO			LEVE

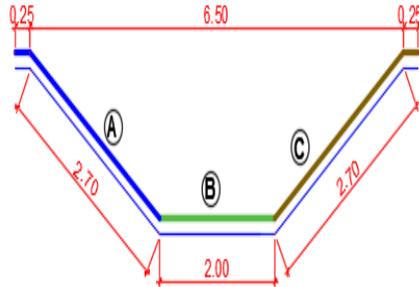
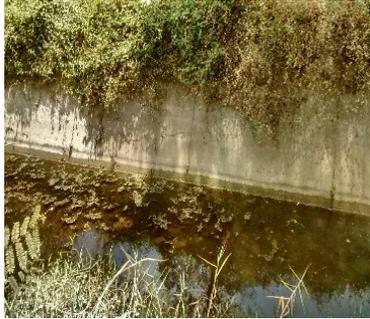
Región:	Piura	Distrito:	La Matanza							
Provincia:	Morropón	Progresiva:	0+280 - 0+350							
Tipos de Patologías										
1	Sedimentación	4	Fisuras							
2	Erosión	5	Desprendimiento							
3	Grietas	6	Vegetación							
Nivel de severidad:	Leve (L)	Moderado (M)	Severo (S)							
Margen:	Izquierdo (A)	Fondo (B)	Derecho (C)							
Elementos		Margen Izquierdo (A)			Fondo Canal (B)			Margen Derecho (C)

Área:	189.00	m <sup>2</sup>	Área:	140.00	m <sup>2</sup>	Área:	189.00	m <sup>2</sup>
Tipos de Patologías		Área con patología	% Área con patología	Nivel de severidad	Área con patología	% Área con patología	Nivel de severidad	Área con patología	% Área con patología	Nivel de severidad
1	Sedimentación	24.95	13.20%	L	59.00	42.14%	M	19.75	10.45%	L
2	Erosión	0.00	0.00%	L	0.00	0.00%	L	0.00	0.00%	L
3	Grietas	1.50	0.79%	L	0.00	0.00%	L	2.35	1.24%	L
4	Fisuras	0.55	0.29%	L	0.00	0.00%	L	0.95	0.50%	L
5	Desprendimiento	7.15	3.78%	L	0.00	0.00%	L	7.80	4.13%	L
6	Vegetación	20.75	10.98%	L	24.00	17.14%	L	58.00	30.69%	M
Total Área Afectada		54.90	29.05%		83.00	59.29%		88.85	47.01%	
Nivel de severidad:		LEVE			MODERADO			MODERADO

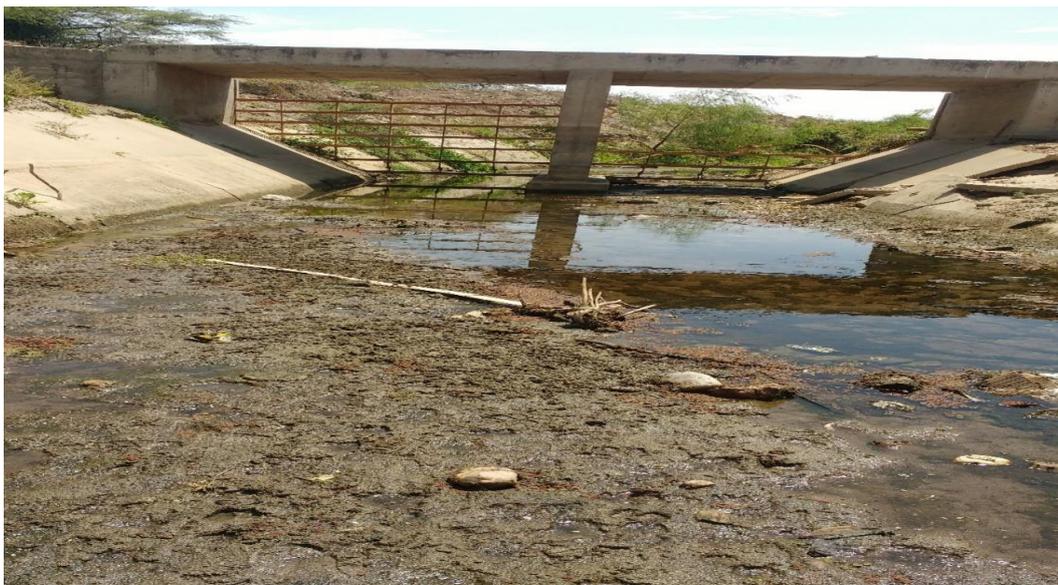
Gráfico 63: Canal con presencia de sedimento.

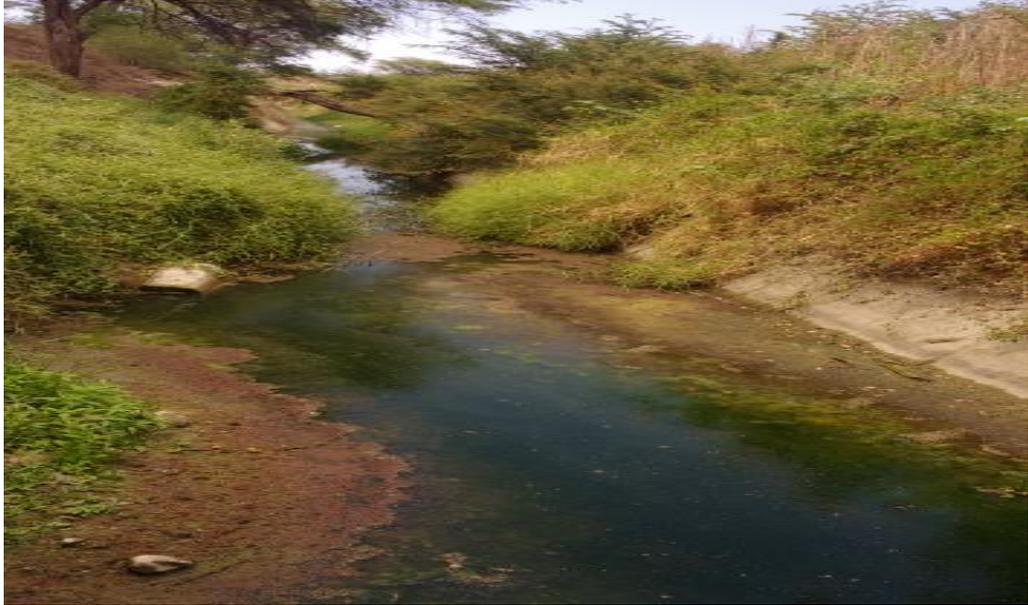
Gráfico 64: Canal con presencia de vegetación.

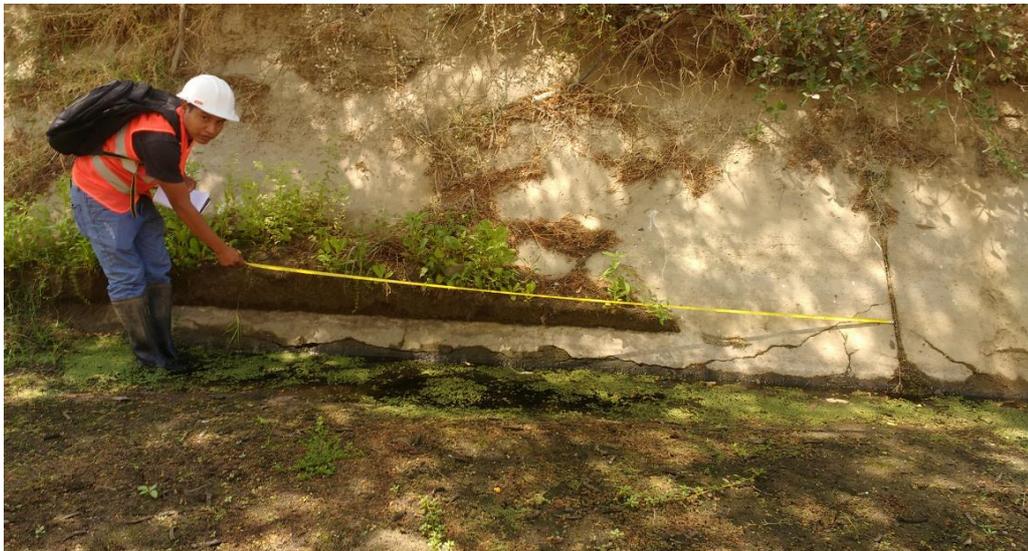
Gráfico 65: Canal con presencia de grietas.

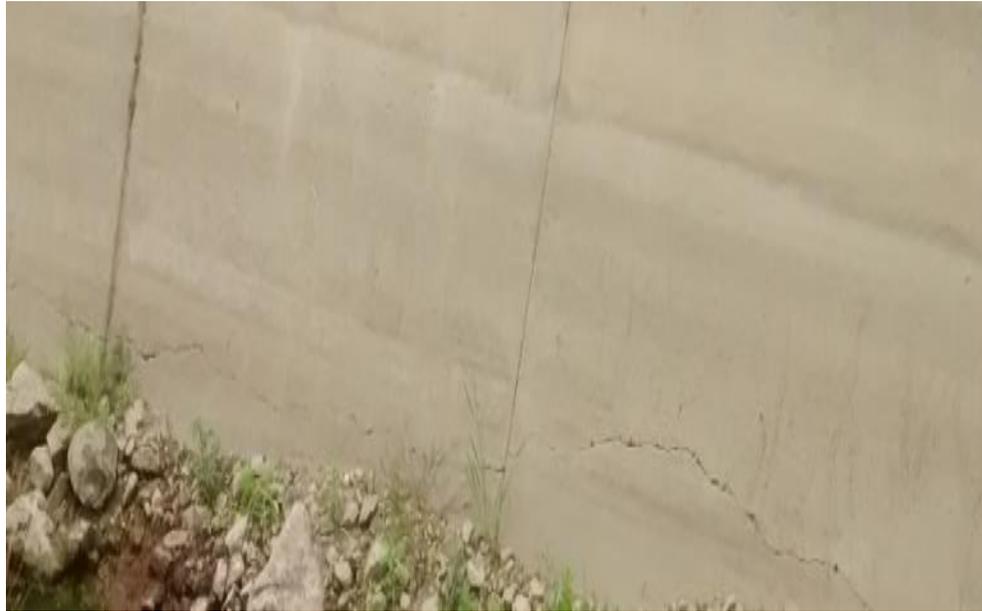
Gráfico 66: Canal con presencia de fisuras.

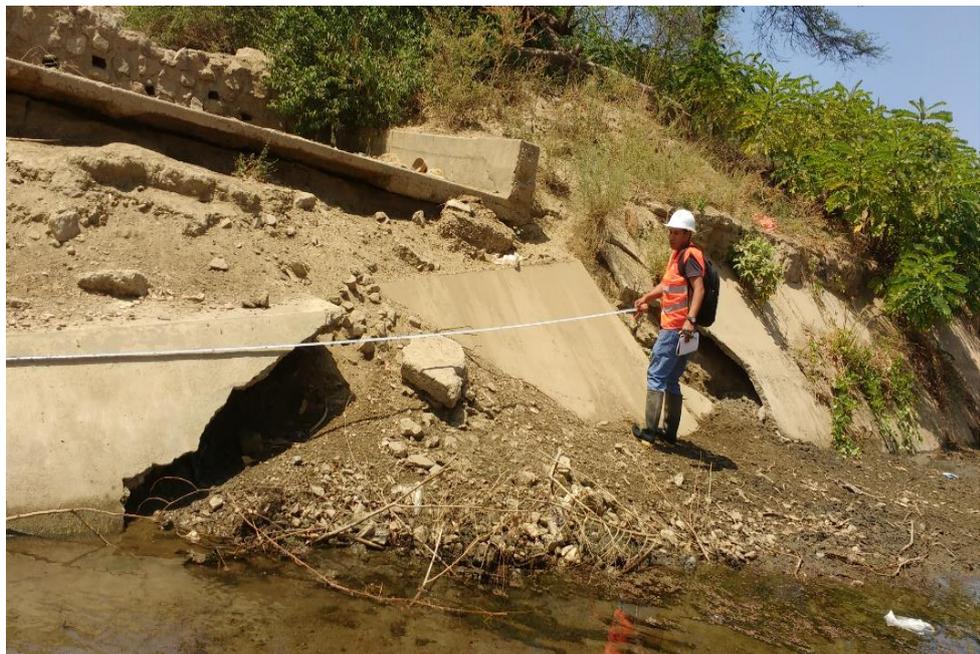
Gráfico 67: Canal con presencia de desprendimiento de concreto.

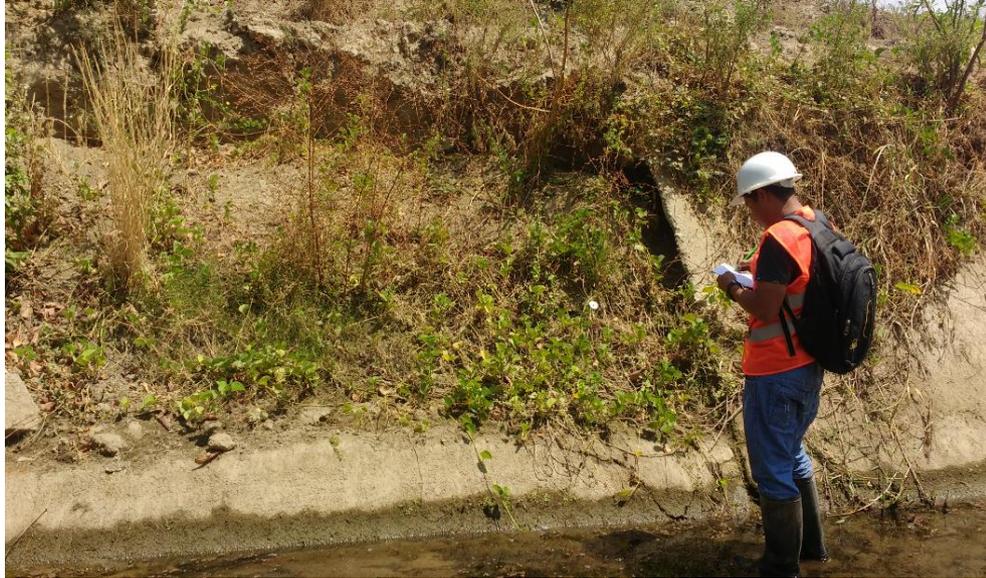
Gráfico 68: Canal con presencia de erosión
