UNIVERSIDAD CATÓLICA LOS ÁNGELES  
CHIMBOTE

DETERMINACIÓN Y EVALUACIÓN DE LAS PATOLOGÍAS  
DEL CONCRETO EN EL CANAL DE REGADÍO SINCHAO  
ENTRE LAS PROGRESIVAS 00+500 - 01+500, UBICADO EN  
EL DISTRITO LA ARENA, PROVINCIA DE PIURA,  
DEPARTAMENTO DE PIURA, NOVIEMBRE – 2018

**TESIS PARA OPTAR EL TITULO PROFESIONAL DE:**  
**INGENIERO CIVIL**

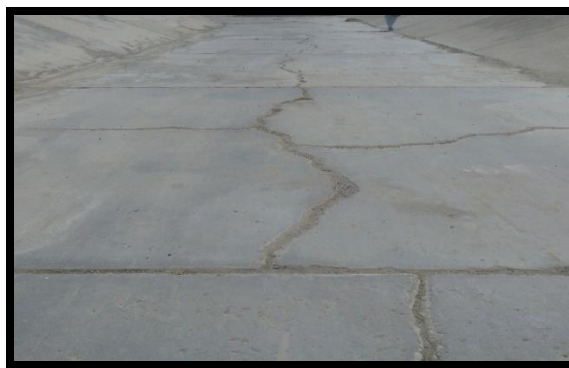
**Imagen 12. Grietas en Concreto**  
**Fuente. Elaboración Propia, noviembre - 2018**

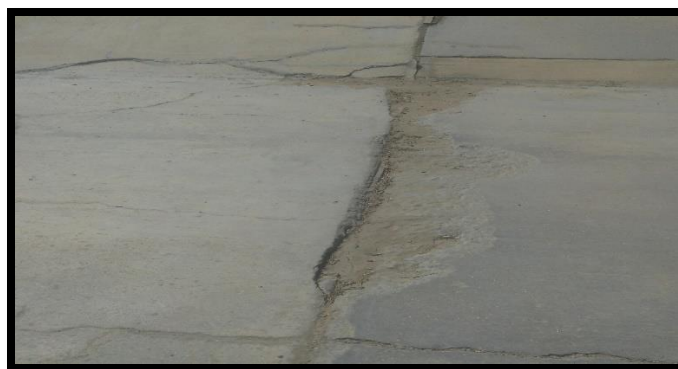
**Imagen 14. Desintegración**  
**Fuente. Elaboración Propia, noviembre 2018.**

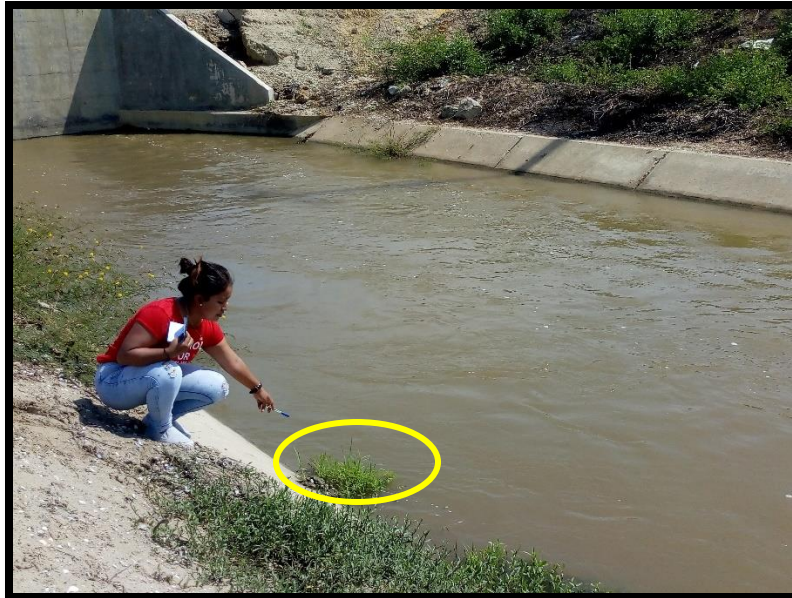
**Imagen 19: Presencia de Vegetación en Losa Izquierda  
Progresiva: 00+500 – 00+567.  
Fuente: Elaboración Propia, noviembre 2018.**

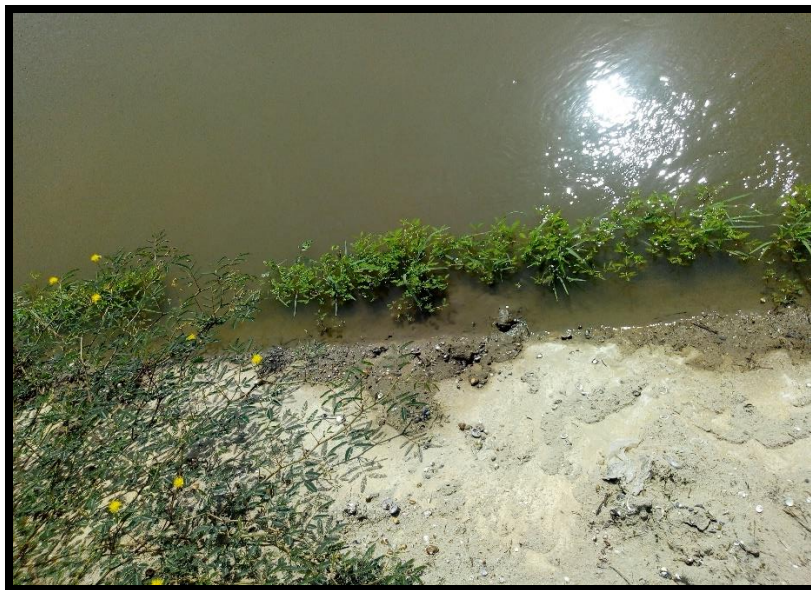
**Imagen 20: Presencia de Vegetación y Sedimentos Losa Izquierda  
Progresiva: 00+500 – 00+567  
Fuente: Elaboración Propia, noviembre 2018**

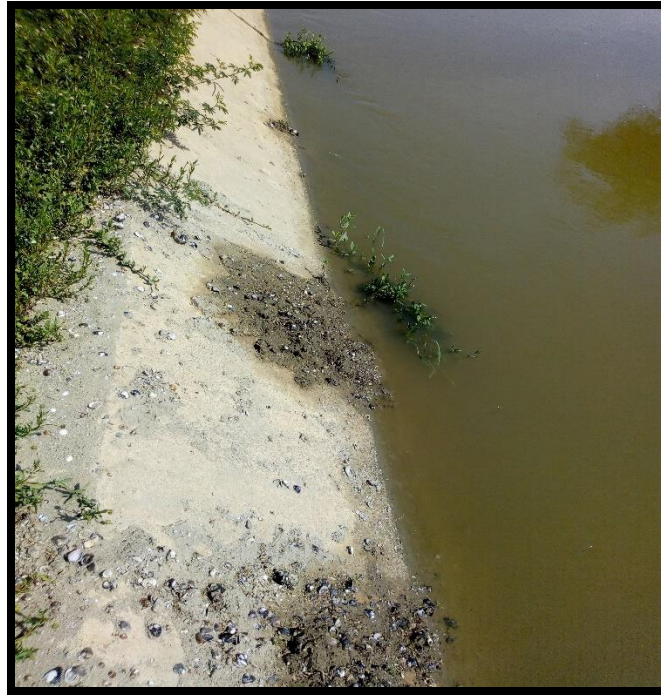
**Imagen 21: Presencia de Sedimentos y Vegetación – Losa izquierda**  
**Progresiva: 00+567 – 00+634**  
**Fuente. Elaboración Propia, noviembre 2018.**

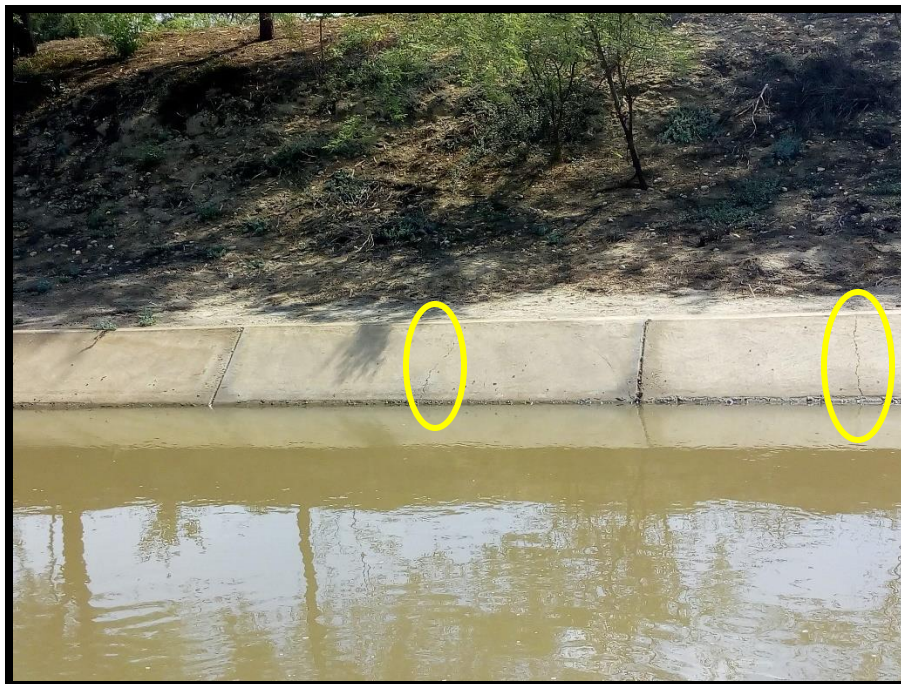
**Imagen 22: Presencia de Grietas – Losa derecha**  
**Progresiva: 00+634 – 00+701**  
**Fuente. Elaboración Propia, noviembre 2018**

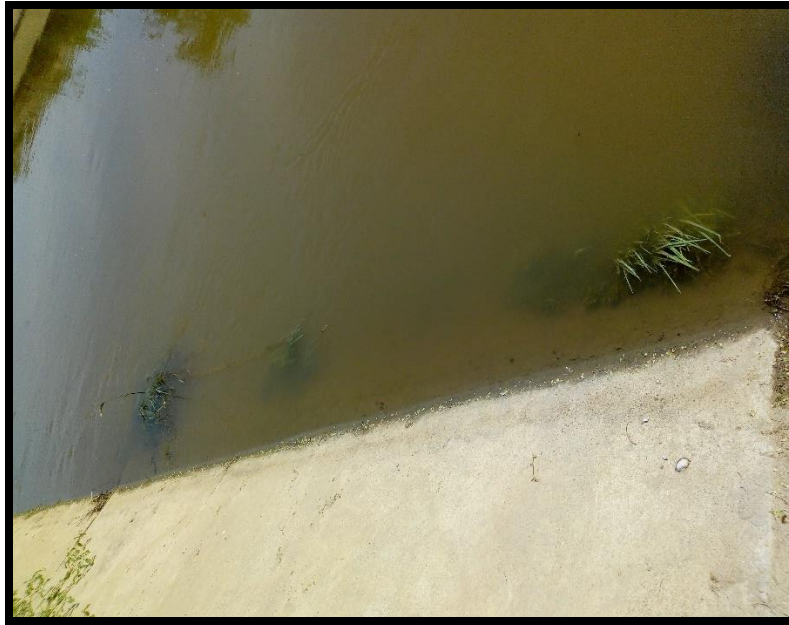
**Imagen 23: Presencia de Vegetación – Losa Izquierda  
Progresiva: 00+634 – 00+701  
Fuente. Elaboración propia, noviembre 2018**

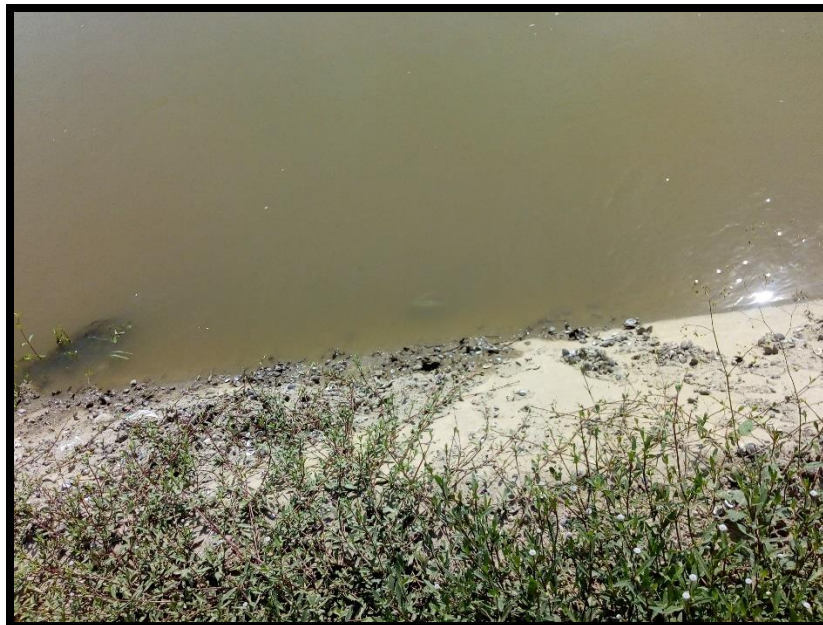
**Imagen 24: Presencia de Sedimentos – Losa Izquierda  
Progresiva: 00+701 – 00+768  
Fuente. Elaboración propia, noviembre 2018**

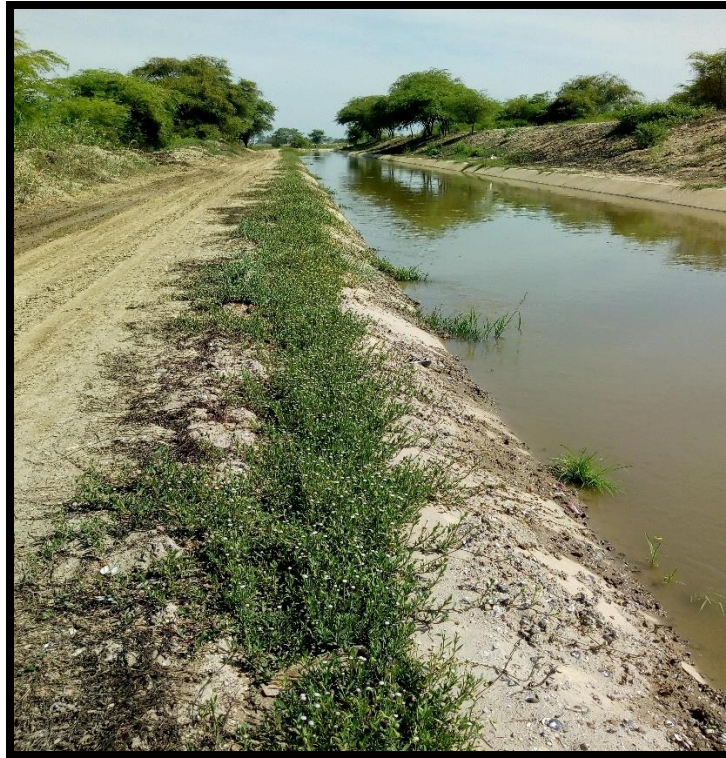
**Imagen 25: Presencia de Vegetación y Sedimentos– Losa Izquierda  
Progresiva: 00+768 – 00+835  
Fuente. Elaboración Propia, noviembre 2018**

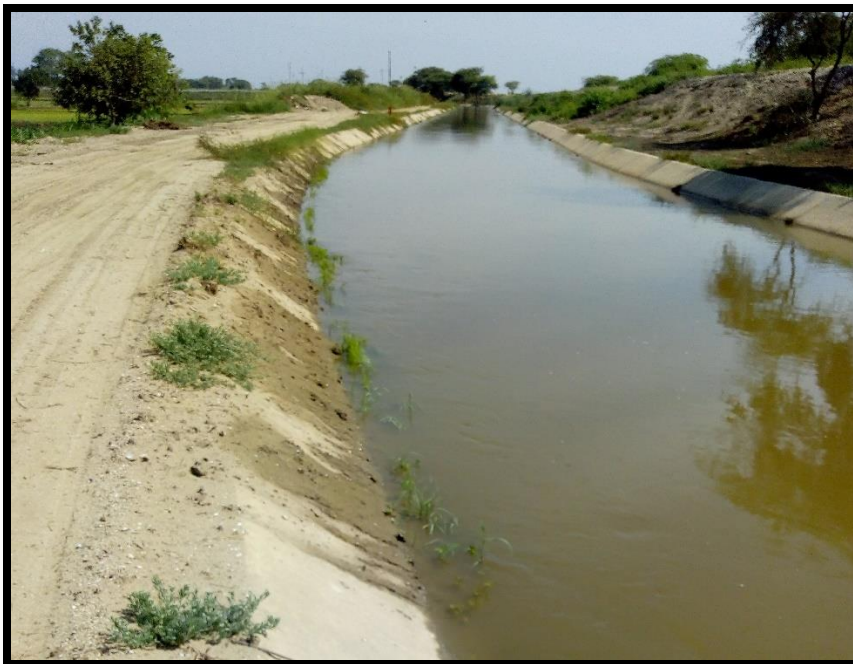
**Imagen 28: Presencia de Sedimentos – Losa Izquierda**  
**Progresiva: 00+902 – 00+969**  
**Fuente. Elaboración Propia, noviembre 2018**

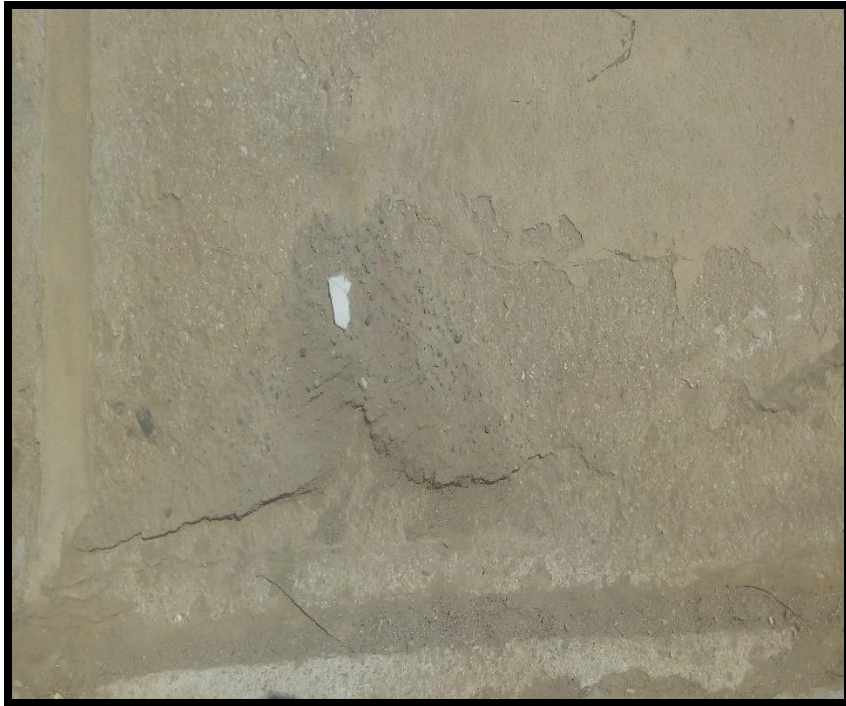
**Imagen 29: Desprendimiento – Losa Izquierda**  
**Progresiva: 00+969 – 01+036**  
**Fuente. Elaboración Propia, noviembre 2018**

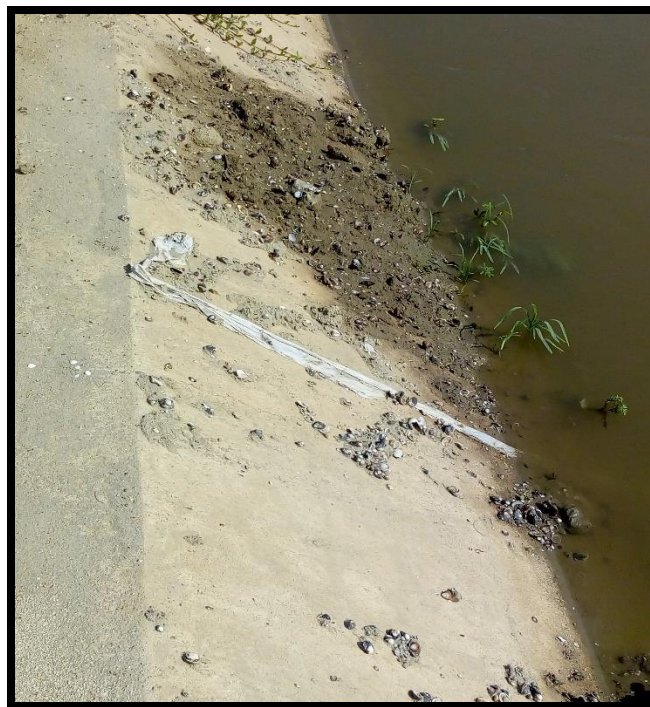
**Imagen 30: Sedimentos – Losa Izquierda**  
**Progresiva: 00+969 – 01+036**  
**Fuente. Elaboración Propia, noviembre 2018**

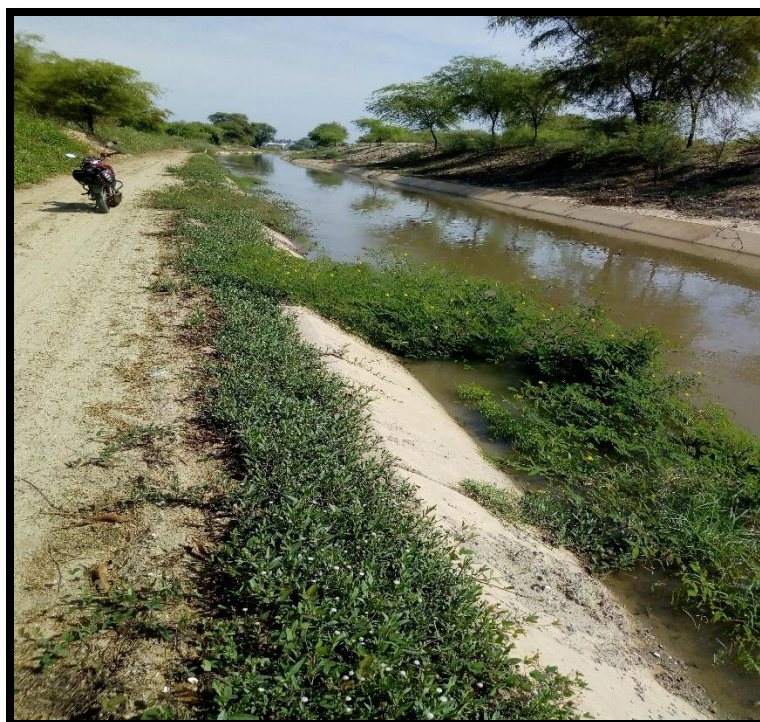
**Imagen 31: Vegetación – Losa de Fondo**  
**Progresiva: 01+036 – 01+103**  
**Fuente. Elaboración Propia, noviembre 2018**

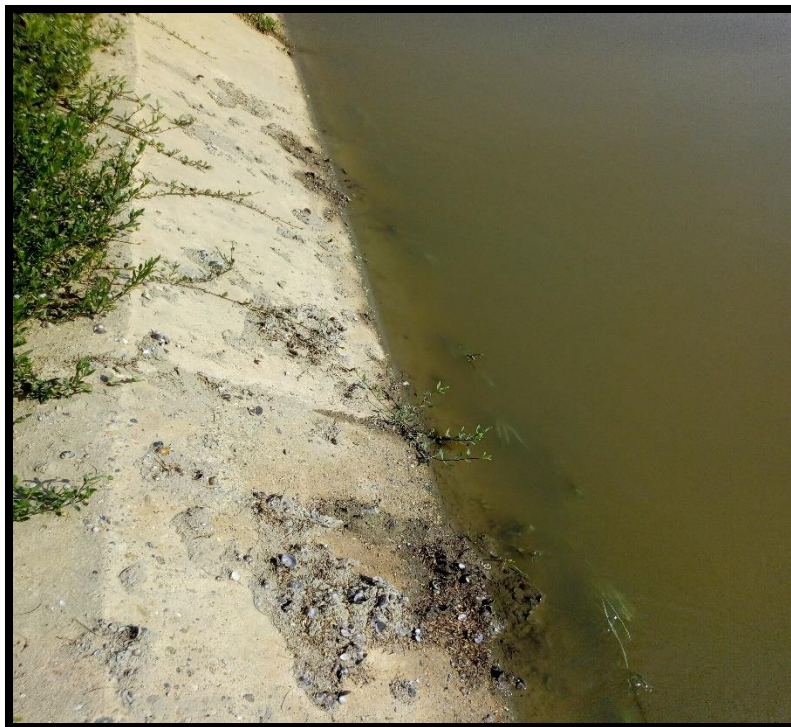
**Imagen 34: Sedimentos y Vegetación  
Progresiva: 01+237 – 01+304**

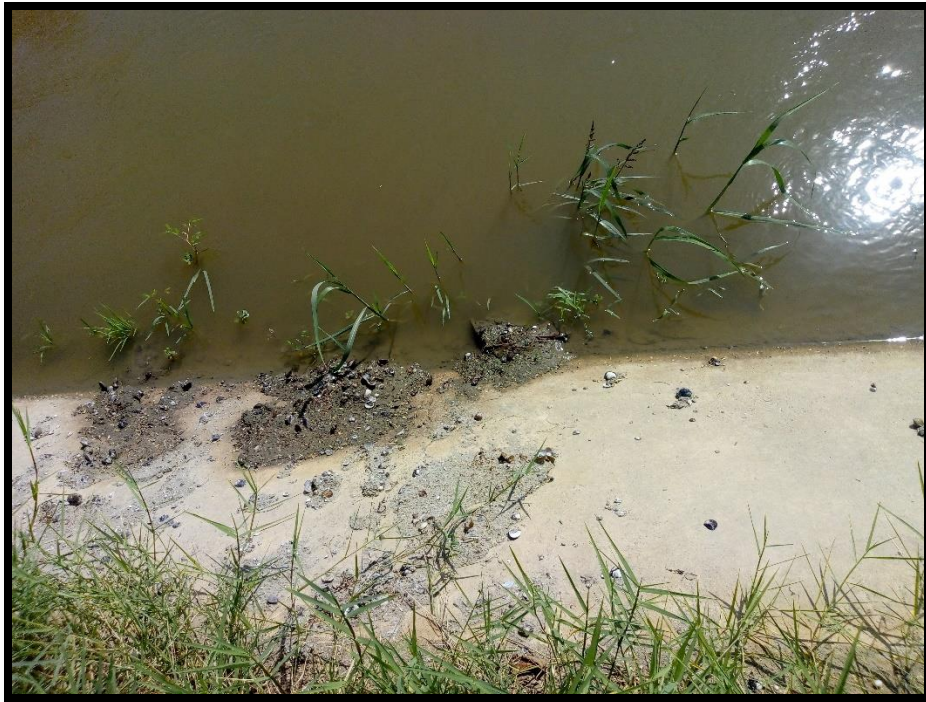
**Imagen 35: Presencia de sedimentos y vegetación – Losa Izquierda**  
**Progresiva: 01+304 – 01+371**  
**Fuente. Elaboración Propia, noviembre 2018**

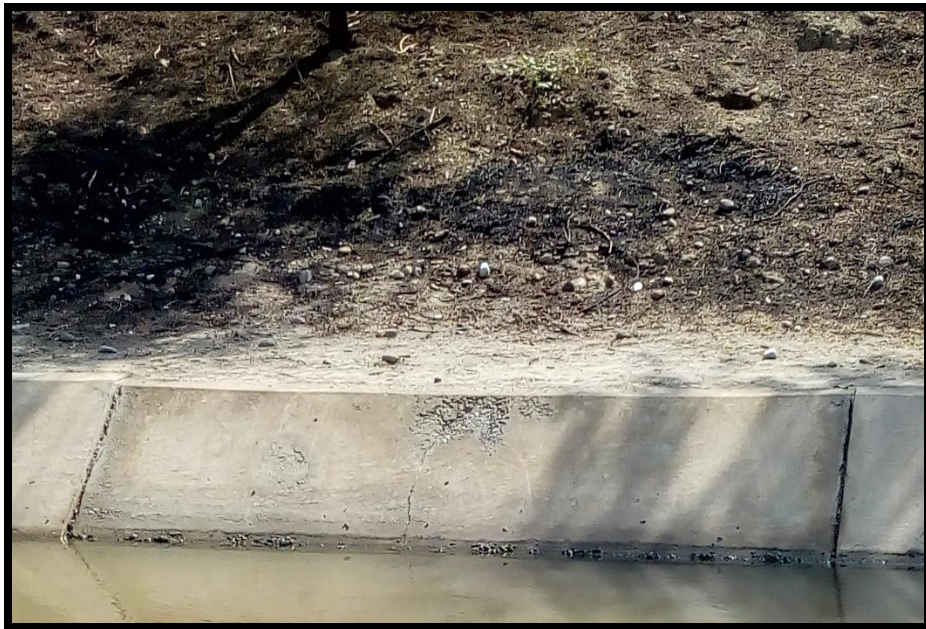
**Imagen 36: Erosión y Fisuras – Losa Derecha**  
**Progresiva: 01+371 – 01+438**  
**Fuente. Elaboración Propia, noviembre 2018**

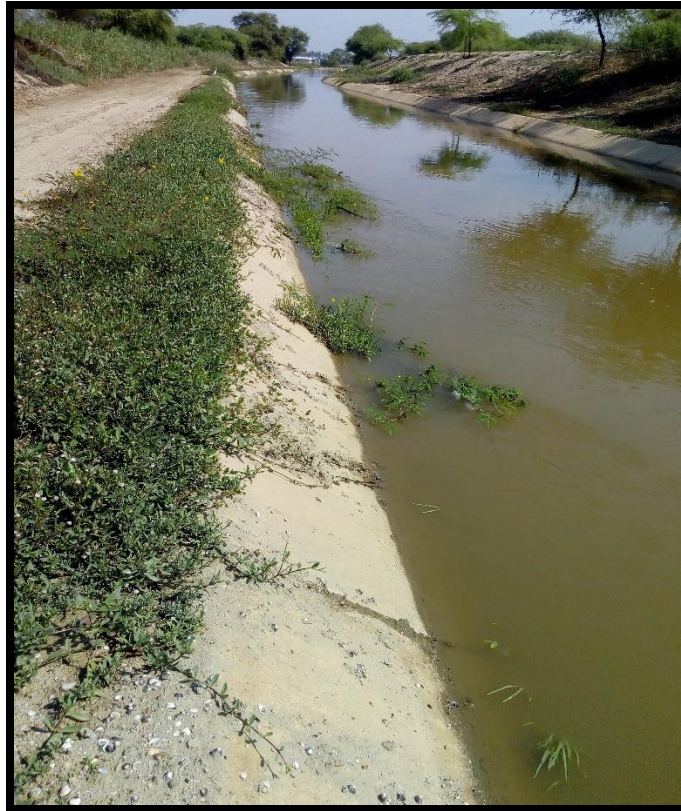
**Imagen 37: Vegetación**  
**Progresiva: 01+438 – 01+505**  
**Fuente. Elaboración Propia, noviembre 2018**
