UNIVERSIDAD CATÓLICA LOS ÁNGELES
CHIMBOTE

EVALUACIÓN Y DETERMINACIÓN DE LAS PATOLOGÍAS
DEL CONCRETO EN EL CANAL DE REGADIO
TAMBOGRANDE, ENTRE LAS PROGRESIVAS KM: 0+000
HASTA EL KM: 1+000, SECTOR EL PARTIDOR, DISTRITO
DE LAS LOMAS, PROVINCIA DE PIURA,
DEPARTAMENTO DE PIURA, JULIO - 2018

TESIS PARA OPTAR EL TITULO PROFESIONAL DE
INGENIERO CIVIL

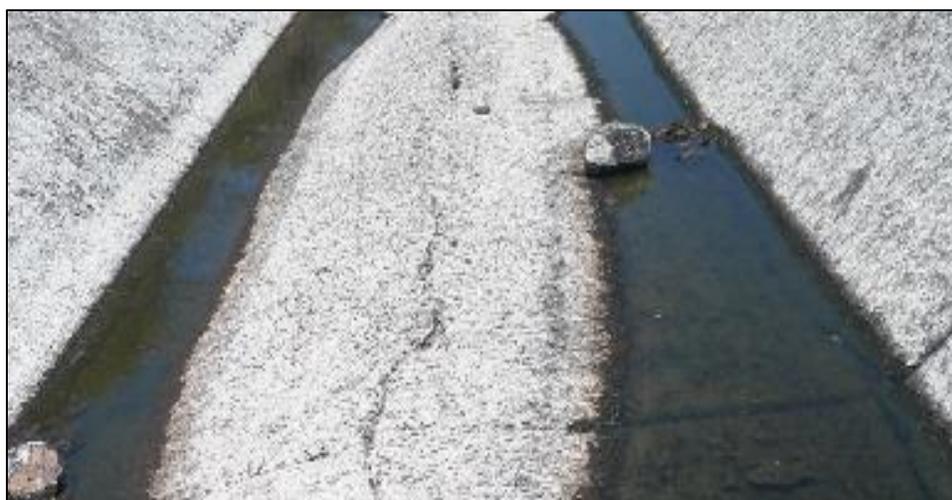
**Grafico N° 08: Levantamiento.
Fuente: Elaboración propia, 2018.**

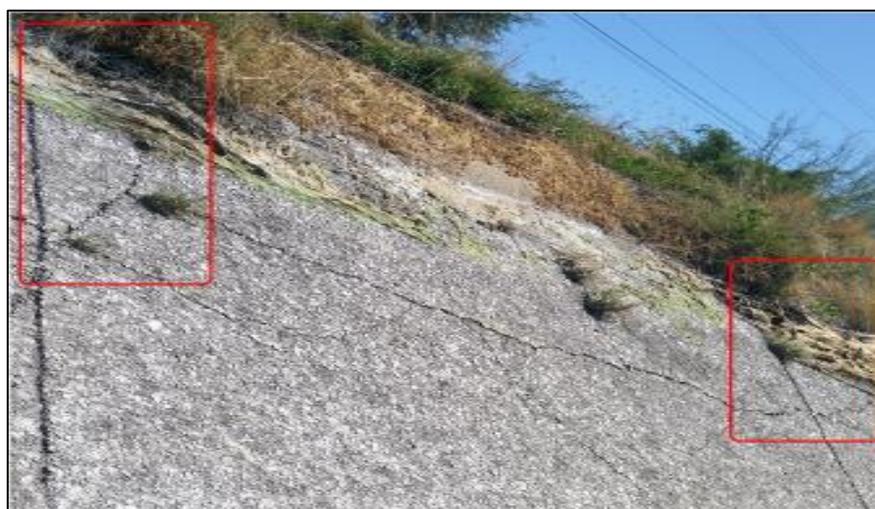
Grafico N° 09: Grieta de esquina.
Fuente: Elaboración propia, 2018.

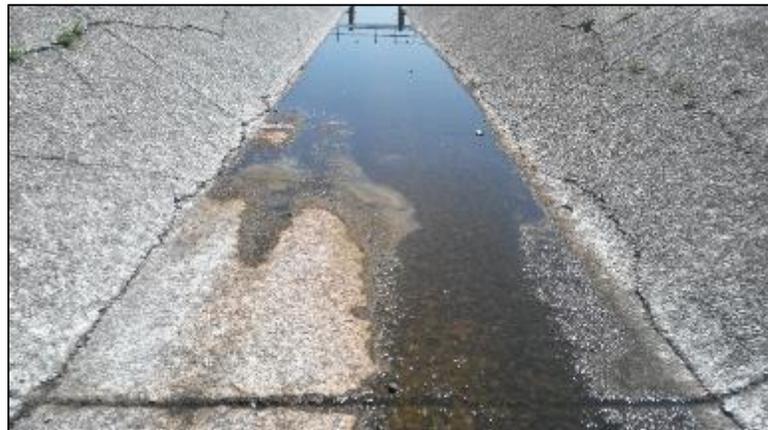
Grafico N° 10: Grietas lineales, transversales y diagonales.

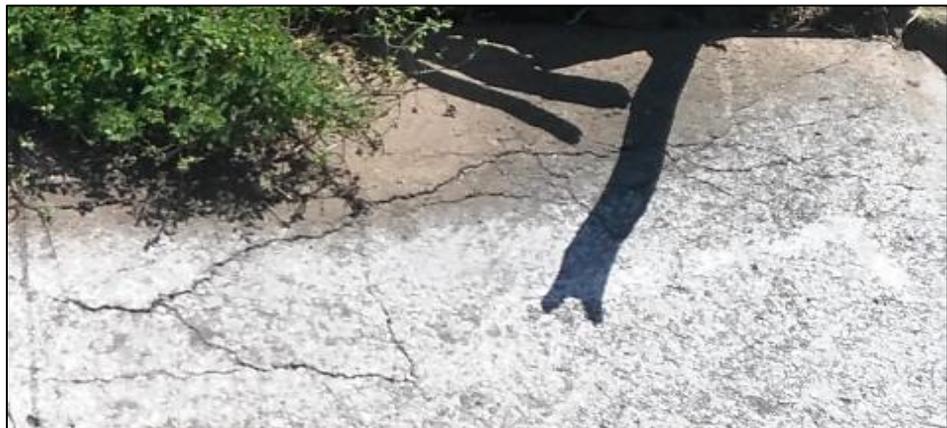
**Grafico N° 11: Grietas de durabilidad.
Fuente: Elaboración propia, 2018.**

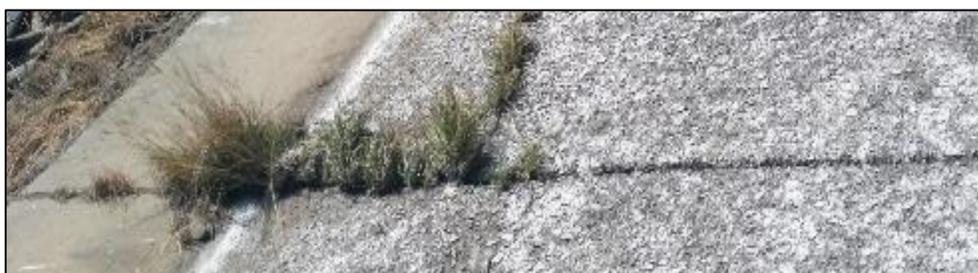
Grafico N° 12: Deterioro de sello de junta.

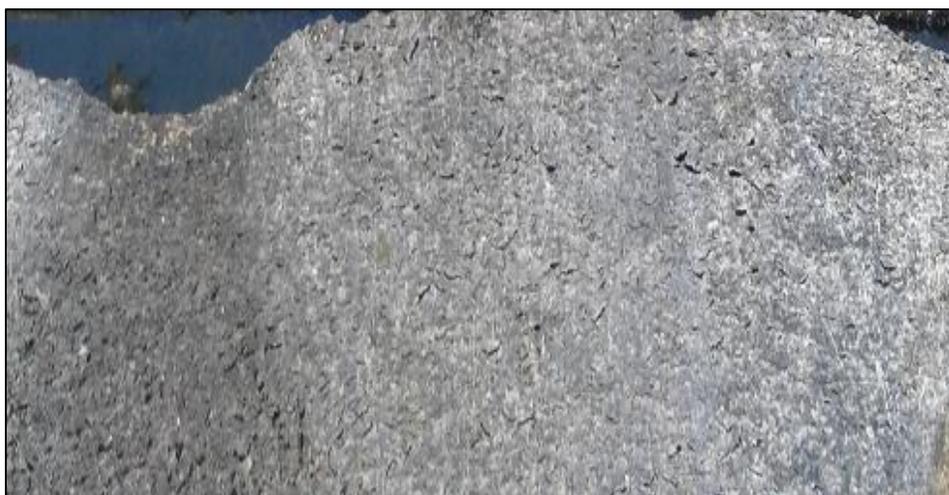
Grafico N° 13: Deterioro de descascaramiento.

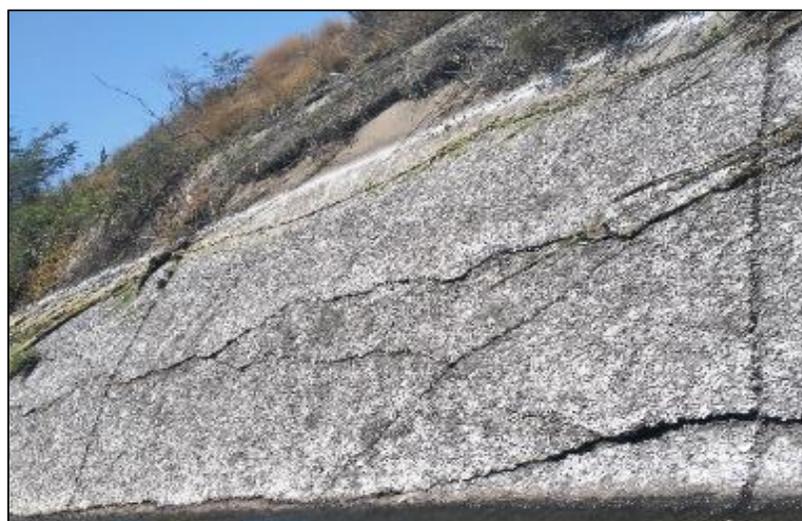
Grafico N° 14: Deterioro de fragmentación de losa.

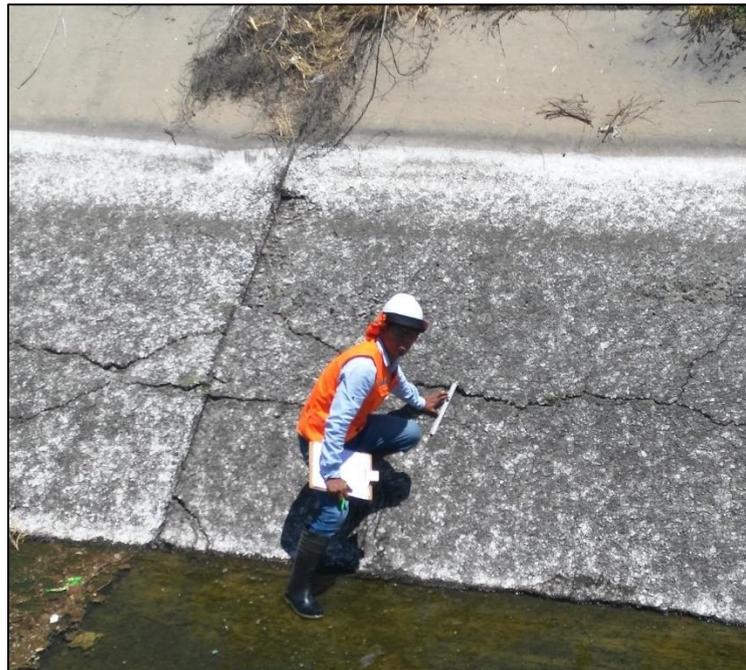
**Grafico N° 95: Medición de grietas lineales, transversales y diagonales.
Fuente: Propia.**

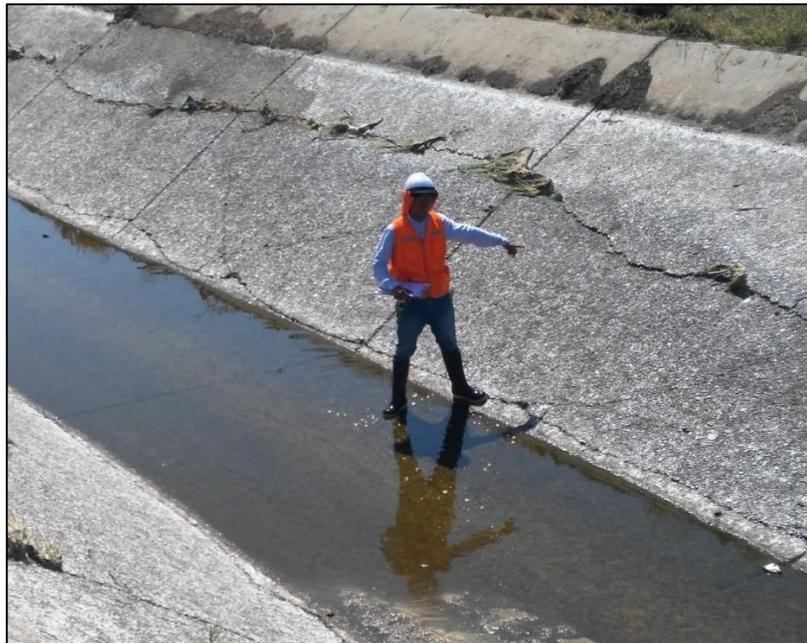
**Grafico N° 107: Apreciación de la patología: Grietas lineales, transversales y diagonales, de grado de severidad medio.
Fuente: Propia.**

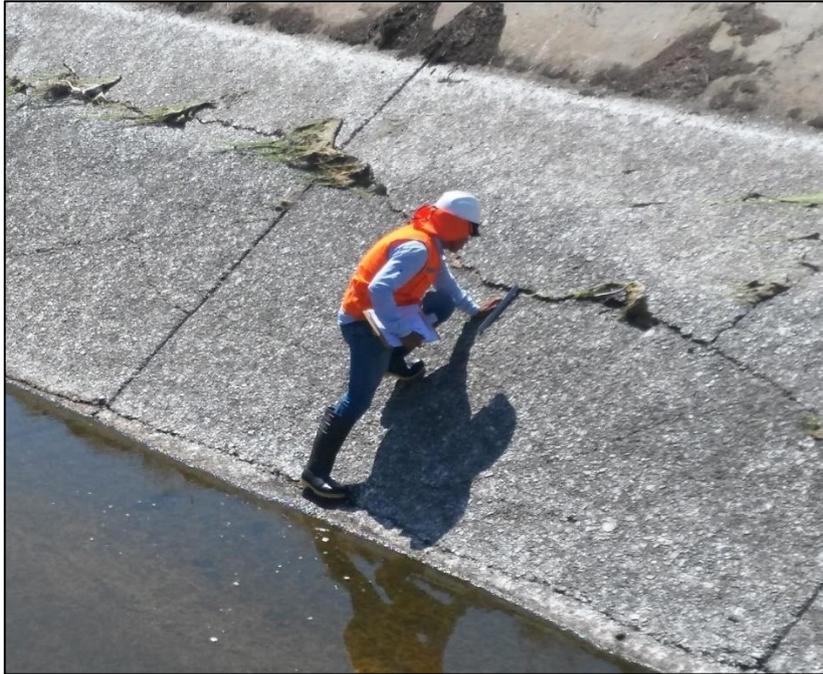
**Grafico N° 108: Medición de grietas lineales, transversales y diagonales.
Fuente: Propia.**
