UNIVERSIDAD CATÓLICA LOS ÁNGELES
CHIMBOTE

DETERMINACIÓN Y EVALUACIÓN DE LAS
PATOLOGÍAS DEL CONCRETO EN COLUMNAS,
VIGAS Y MUROS DE ALBAÑILERÍA CONFINADAS
DEL CERCO PERIMÉTRICO DE LA INSTITUCIÓN
EDUCATIVA CORONEL F.A.P VICTOR MALDONADO
BEGAZO, DISTRITO PARIÑAS, PROVINCIA TALARA,
REGIÓN PIURA, SETIEMBRE – 2016.

TESIS PARA OPTAR EL TÍTULO PROFESIONAL DE:
INGENIERO CIVIL

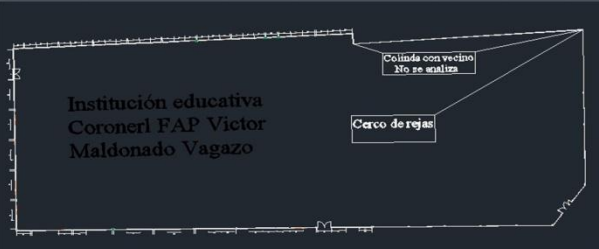
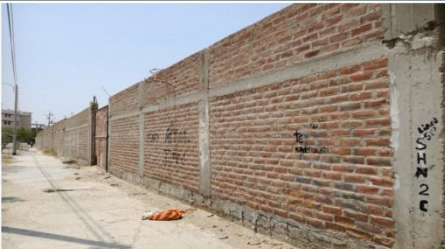
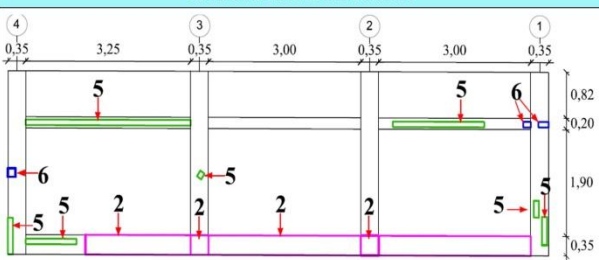
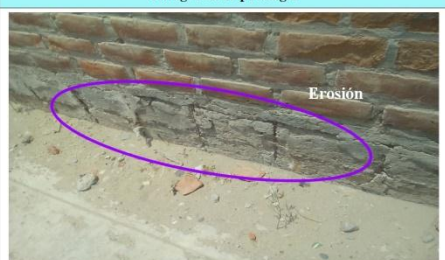
Tabla 1: Ficha de evaluación de la unidad de muestra 1.

Análisis de patologías identificadas por elemento												
Elementos		Columna			Sobrecimiento		Muro		Viga			
		Área:	4,58	m2	Área:	3,24	m2	Área:	25,16	m2	Área:	1,85
Tipos de patología		Área con patología (m2)	% Área con patología	Área con patología (m2)	% Área con patología	Área con patología (m2)	% Área con patología	Área con patología (m2)	% Área con patología	Área con patología (m2)	% Área con patología	
Lesión	Símbolo	Patología										
Físicas	1	Humedad	0,00	0,00%	0,00	0,00%	0,00	0,00%	0,00	0,00%	0,00	0,00%
	2	Erosión	0,32	6,99%	2,80	86,42%	0,00	0,00%	0,00	0,00%	0,00	0,00%
	3	Suciedad	0,00	0,00%	0,00	0,00%	0,00	0,00%	0,00	0,00%	0,00	0,00%
Mecánicas	4	Grietas	0,00	0,00%	0,00	0,00%	0,00	0,00%	0,00	0,00%	0,00	0,00%
	5	Fisuras	0,16	3,49%	0,10	3,09%	0,00	0,00%	0,61	32,97%		
	6	Desprendimiento	0,04	0,87%	0,00	0,00%	0,00	0,00%	0,03	1,62%		
Químicas	7	Eflorescencia	0,00	0,00%	0,00	0,00%	0,00	0,00%	0,00	0,00%

8	Oxidación y Corrosión	0,00	0,00%	0,00	0,00%	0,00	0,00%	0,00	0,00%		
Total		0,52	11,35%	2,90	89,51%	0,00	0,00%	0,64	34,59%			
Nivel de severidad		1		2		1		1				
Análisis general de la unidad de muestra 1												
Área total de la unidad de muestra 1 (m2)		Columna		Sobrecimiento		Muro		Viga				
		Área afectada (m2)	% Área afectada	Área afectada (m2)	% Área afectada	Área afectada(m2)	% Área afectada	Área afectada (m2)	% Área afectada			
34,83		0,52	1,49%	2,90	8,33%	0,00	0,00%	0,64	1,84%			
Elevación de la unidad de muestra 1						Fotografía de patología

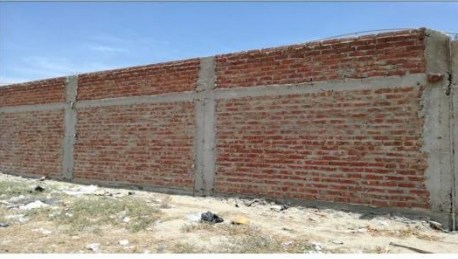
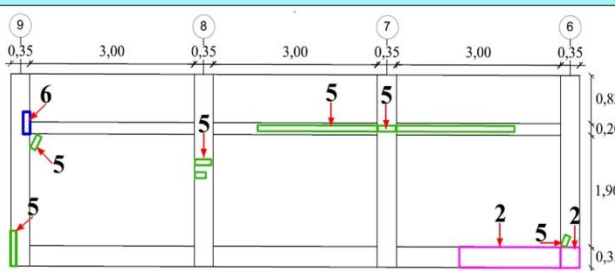
3: Ficha de evaluación de la unidad de muestra 2.

Análisis de patologías identificadas por elemento										
Elementos			Columna		Sobrecimiento		Muro		Viga	
			Área:	4,58 m2	Área:	3,15 m2	Área:	24,48 m2	Área:	1,80 m2
Lesión	Símbolo	Patología	Área con patología (m2)	% Área con patología	Área con patología (m2)	% Área con patología	Área con patología (m2)	% Área con patología	Área con patología (m2)	% Área con patología
Físicas	1	Humedad	0,00	0,00%	0,00	0,00%	0,00	0,00%	0,00	0,00%
	2	Erosión	0,13	2,84%	0,70	22,22%	0,00	0,00%	0,00	0,00%
	3	Suciedad	0,00	0,00%	0,00	0,00%	0,00	0,00%	0,00	0,00%
Mecánicas	4	Grietas	0,00	0,00%	0,00	0,00%	0,00	0,00%	0,00	0,00%
	5	Fisuras	0,19	4,15%	0,00	0,00%	0,04	0,16%	0,44	24,44%
	6	Desprendimiento	0,09	1,97%	0,00	0,00%	0,00	0,00%	0,00	0,00%
Químicas	7	Eflorescencia	0,00	0,00%	0,00	0,00%	0,00	0,00%	0,00	0,00%
	8	Oxidación y Corrosión	0,00	0,00%	0,00	0,00%	0,00	0,00%	0,00	0,00%
Total			0,41	8,95%	0,70	22,22%	0,04	0,16%	0,44	24,44%

Nivel de severidad			1		1		1		2	
Análisis general de la unidad de muestra 2										
Área total de la unidad de muestra 2 (m2)			Columna		Sobrecimiento		Muro		Viga	
			Área afectada (m2)	% Área afectada	Área afectada (m2)	% Área afectada	Área afectada(m2)	% Área afectada	Área afectada (m2)	% Área afectada
34,01			0,41	1,21%	0,70	2,06%	0,04	0,12%	0,44	1,29%
Elevación de la unidad de muestra 2					Fotografía de patología

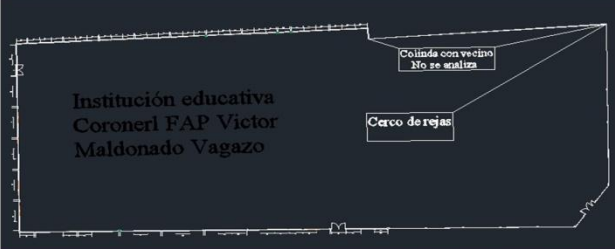
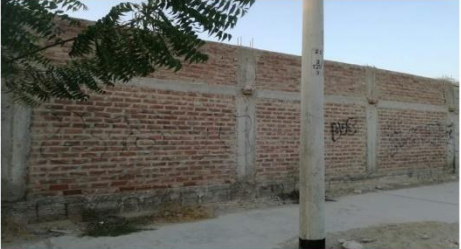
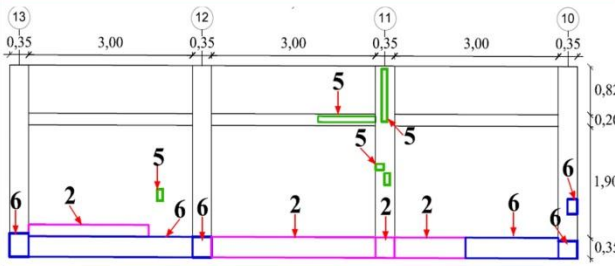
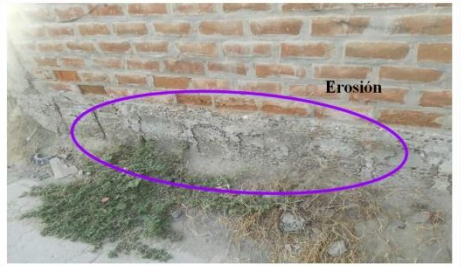
Análisis de patologías identificadas por elemento										
Elementos			Columna		Sobrecimiento		Muro		Viga	
			Área:	4,58 m2	Área:	3,15 m2	Área:	24,48 m2	Área:	1,80 m2
Tipos de patología			Área con patología (m2)	% Área con patología	Área con patología (m2)	% Área con patología	Área con patología (m2)	% Área con patología	Área con patología (m2)	% Área con patología
Lesión	Símbolo	Patología								
Físicas	1	Humedad	0,00	0,00%	0,00	0,00%	0,00	0,00%	0,00	0,00%
	2	Erosión	0,13	2,84%	1,51	47,94%	0,47	1,92%	0,00	0,00%
	3	Suciedad	0,00	0,00%	0,00	0,00%	0,00	0,00%	0,00	0,00%
Mecánicas	4	Grietas	0,00	0,00%	0,00	0,00%	0,00	0,00%	0,00	0,00%
	5	Fisuras	0,15	3,28%	0,00	0,00%	0,04	0,16%	0,13	7,22%
	6	Desprendimiento	0,41	8,95%	1,64	52,06%	0,00	0,00%	0,00	0,00%
Químicas	7	Eflorescencia	0,00	0,00%	0,00	0,00%	0,00	0,00%	0,00	0,00%
	8	Oxidación y Corrosión	0,00	0,00%	0,00	0,00%	0,00	0,00%	0,00	0,00%

Total			0,69	15,07%	3,15	100,00%	0,51	2,08%	0,13	7,22%
Nivel de severidad			1		2		1		1	
Análisis general de la unidad de muestra 3										
Área total de la unidad de muestra 3 (m2)			Columna		Sobrecimiento		Muro		Viga	
			Área afectada (m2)	% Área afectada	Área afectada (m2)	% Área afectada	Área afectada (m2)	% Área afectada	Área afectada (m2)	% Área afectada
34,01			0,69	2,03%	3,15	9,26%	0,51	1,50%	0,13	0,38%
Elevación de la unidad de muestra 3						Fotografía de patología

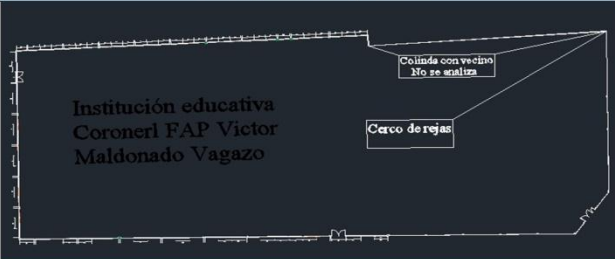
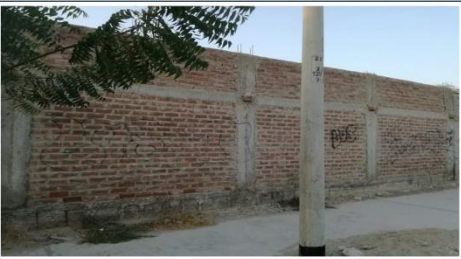
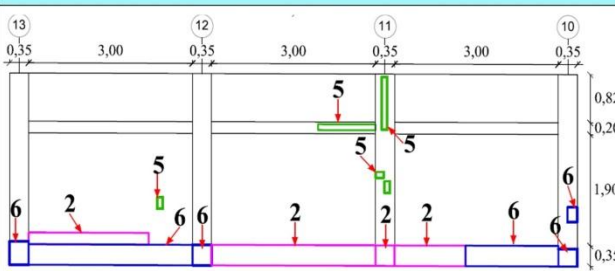
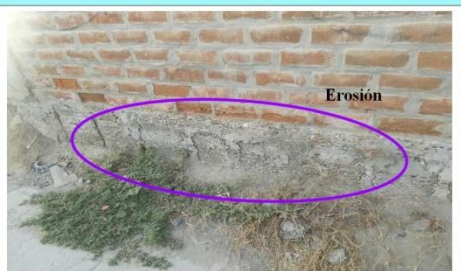
7: Ficha de evaluación de la unidad de muestra 4.

Análisis de patologías identificadas por elemento											
Elementos			Columna		Sobrecimiento		Muro		Viga		
			Área:	4,58 m2	Área:	3,15 m2	Área:	24,48 m2	Área:	1,80 m2	
Tipos de patología			Área con patología (m2)	% Área con patología	Área con patología (m2)	% Área con patología	Área con patología (m2)	% Área con patología	Área con patología (m2)	% Área con patología	
Físicas	1	Humedad	0,00	0,00%	0,00	0,00%	0,00	0,00%	0,00	0,00%	
	2	Erosión	0,13	2,84%	1,51	47,94%	0,47	1,92%	0,00	0,00%	
	3	Suciedad	0,00	0,00%	0,00	0,00%	0,00	0,00%	0,00	0,00%	
Mecánicas	4	Grietas	0,00	0,00%	0,00	0,00%	0,00	0,00%	0,00	0,00%	
	5	Fisuras	0,15	3,28%	0,00	0,00%	0,04	0,16%	0,13	7,22%	
Químicas	6	Desprendimiento	0,41	8,95%	1,64	52,06%	0,00	0,00%	0,00	0,00%	
	7	Eflorescencia	0,00	0,00%	0,00	0,00%	0,00	0,00%	0,00	0,00%	
	8	Oxidación y Corrosión	0,00	0,00%	0,00	0,00%	0,00	0,00%	0,00	0,00%	
Total			0,69	15,07%	3,15	100,00%	0,51	2,08%	0,13	7,22%

Nivel de severidad			1		2		1		1		
Análisis general de la unidad de muestra 3											
Área total de la unidad de muestra 3 (m2)			Columna		Sobrecimiento		Muro		Viga		
			Área afectada (m2)	% Área afectada	Área afectada (m2)	% Área afectada	Área afectada (m2)	% Área afectada	Área afectada (m2)	% Área afectada	
34,01			0,69	2,03%	3,15	9,26%	0,51	1,50%	0,13	0,38%	
Elevación de la unidad de muestra 3					Fotografía de patología

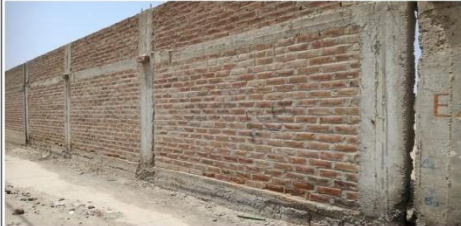
Análisis de patologías identificadas por elemento										
Elementos			Columna		Sobrecimiento		Muro		Viga	
			Área:	4,58 m2	Área:	3,15 m2	Área:	24,48 m2	Área:	1,80 m2
Lesión	Símbolo	Patología	Área con patología (m2)	% Área con patología	Área con patología (m2)	% Área con patología	Área con patología (m2)	% Área con patología	Área con patología (m2)	% Área con patología
Físicas	1	Humedad	0,00	0,00%	0,00	0,00%	0,00	0,00%	0,00	0,00%
	2	Erosión	0,00	0,00%	0,97	30,79%	1,77	7,23%	0,00	0,00%
	3	Suciedad	0,00	0,00%	0,00	0,00%	0,00	0,00%	0,00	0,00%
Mecánicas	4	Grietas	0,00	0,00%	0,00	0,00%	0,00	0,00%	0,00	0,00%
	5	Fisuras	0,04	0,87%	0,00	0,00%	0,00	0,00%	0,00	0,00%
	6	Desprendimiento	0,28	6,11%	0,88	27,94%	0,00	0,00%	0,00	0,00%
Químicas	7	Eflorescencia	0,00	0,00%	0,00	0,00%	0,00	0,00%	0,00	0,00%
	8	Oxidación y Corrosión	0,09	1,97%	0,46	14,60%	0,00	0,00%	0,00	0,00%
Total			0,41	8,95%	2,31	73,33%	1,77	7,23%	0,00	0,00%

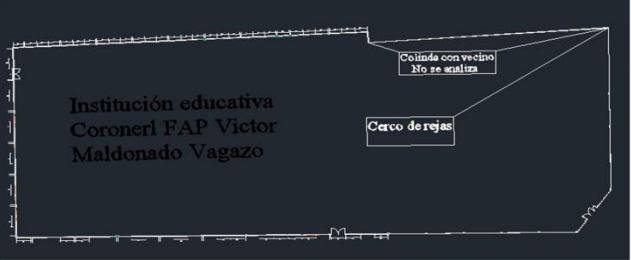
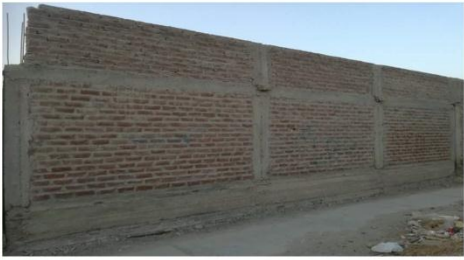
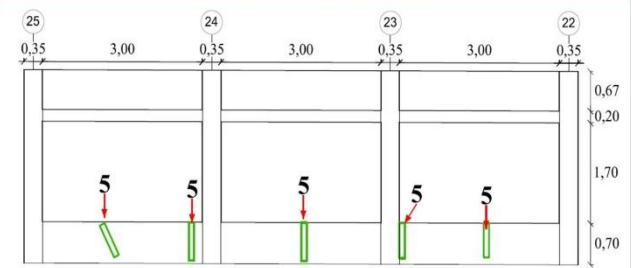
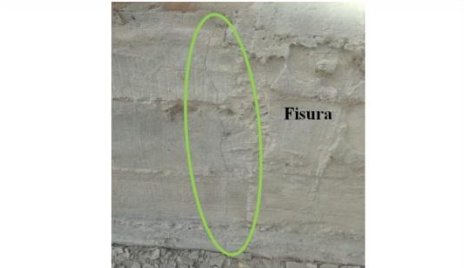
Análisis de patologías identificadas por elemento										
Elementos			Columna		Sobrecimiento		Muro		Viga	
			Área:	4,58 m ²	Área:	6,30 m ²	Área:	21,33 m ²	Área:	1,80 m ²
Lesión	Símbolo	Patología	Área con patología (m²)	% Área con patología	Área con patología (m²)	% Área con patología	Área con patología (m²)	% Área con patología	Área con patología (m²)	% Área con patología
Físicas	1	Humedad	0,00	0,00%	0,00	0,00%	0,00	0,00%	0,00	0,00%
	2	Erosión	0,00	0,00%	0,00	0,00%	0,00	0,00%	0,00	0,00%
	3	Suciedad	0,00	0,00%	0,00	0,00%	0,00	0,00%	0,00	0,00%
Mecánicas	4	Grietas	0,00	0,00%	0,00	0,00%	0,00	0,00%	0,00	0,00%
	5	Fisuras	0,00	0,00%	0,38	6,03%	0,00	0,00%	0,00	0,00%
Químicas	7	Eflorescencia	0,00	0,00%	0,00	0,00%	0,00	0,00%	0,00	0,00%
	8	Oxidación y Corrosión	0,00	0,00%	0,00	0,00%	0,00	0,00%	0,00	0,00%
Total			0,00	0,00%	0,38	6,03%	0,00	0,00%	0,00	0,00%
Nivel de severidad			1		1		1		1	
Análisis general de la unidad de muestra 6

Área total de la unidad de muestra 6 (m²)			Columna		Sobrecimiento		Muro		Viga	
			Área afectada (m ²)	% Área afectada	Área afectada (m ²)	% Área afectada	Área afectada (m ²)	% Área afectada	Área afectada (m ²)	% Área afectada
34,01			0,00	0,00%	0,38	1,12%	0,00	0,00%	0,00	0,00%
Elevación de la unidad de muestra 6						Fotografía de patología

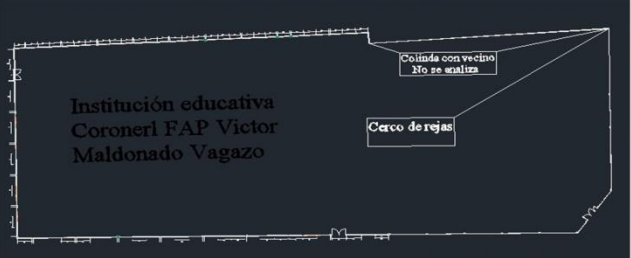
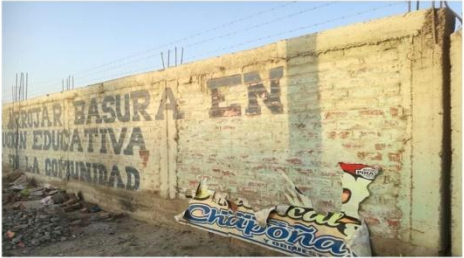
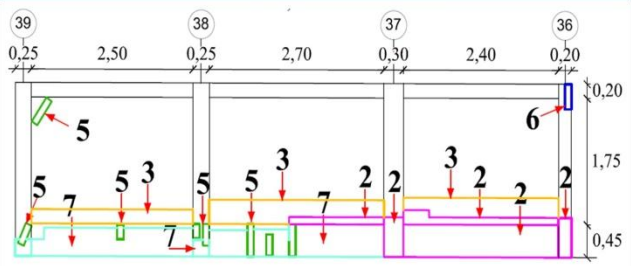
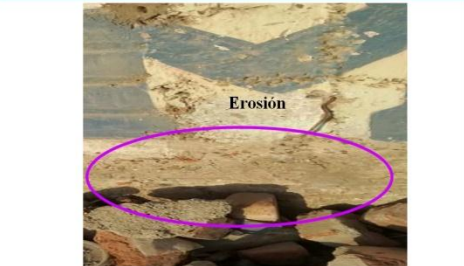
Análisis de patologías identificadas por elemento										
Elementos			Columna		Sobrecimiento		Muro		Viga	
			Área:	2,40 m ²	Área:	3,42 m ²	Área:	13,30 m ²	Área:	1,52 m ²
Lesión	Símbolo	Patología	Área con patología (m ²)	% Área con patología	Área con patología (m ²)	% Área con patología	Área con patología (m ²)	% Área con patología	Área con patología (m ²)	% Área con patología
Físicas	1	Humedad	0,00	0,00%	0,00	0,00%	0,00	0,00%	0,00	0,00%
	2	Erosión	0,38	15,83%	1,56	45,61%	0,69	5,19%	0,00	0,00%
	3	Suciedad	0,00	0,00%	0,00	0,00%	1,86	13,98%	0,00	0,00%
Mecánicas	4	Grietas	0,00	0,00%	0,00	0,00%	0,00	0,00%	0,00	0,00%
	5	Fisuras	1,04	43,33%	0,17	4,97%	0,09	0,68%	0,00	0,00%
	6	Desprendimiento	0,09	3,75%	0,00	0,00%	0,00	0,00%	0,00	0,00%
Químicas	7	Eflorescencia	0,15	6,25%	1,64	47,95%	0,00	0,00%	0,00	0,00%
	8	Oxidación y Corrosión	0,00	0,00%	0,00	0,00%	0,00	0,00%	0,00	0,00%
Total			1,66	69,17%	3,37	98,54%	2,64	19,85%	0,00	0,00%

Nivel de severidad			1		2		1		1	
Análisis general de la unidad de muestra 10										
Área total de la unidad de muestra 10 (m ²)			Columna		Sobrecimiento		Muro		Viga	
			Área afectada (m ²)	% Área afectada	Área afectada (m ²)	% Área afectada	Área afectada (m ²)	% Área afectada	Área afectada (m ²)	% Área afectada
20,64			1,66	8,04%	3,37	16,33%	2,64	12,79%	0,00	0,00%
Elevación de la unidad de muestra 10						Fotografía de patología

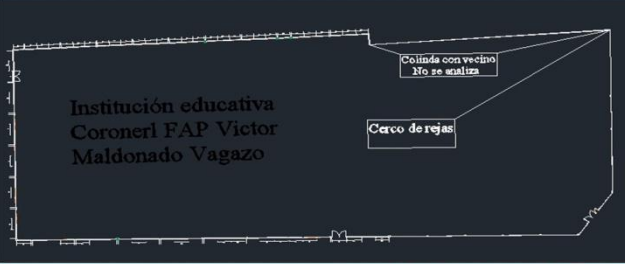
Análisis de patologías identificadas por elemento											
Elementos			Columna		Sobrecimiento		Muro		Viga		
			Área:	2,40 m2	Área:	3,47 m2	Área:	13,48 m2	Área:	1,54 m2	
Lesión	Símbolo	Patología	Área con patología (m2)	% Área con patología	Área con patología (m2)	% Área con patología	Área con patología (m2)	% Área con patología	Área con patología (m2)	% Área con patología	
Físicas	1	Humedad	0,00	0,00%	0,00	0,00%	0,00	0,00%	0,00	0,00%	
	2	Erosión	0,08	3,33%	0,00	0,00%	0,91	6,75%	0,00	0,00%	
	3	Suciedad	0,00	0,00%	0,00	0,00%	1,93	14,32%	0,00	0,00%	
Mecánicas	4	Grietas	0,00	0,00%	0,00	0,00%	0,00	0,00%	0,00	0,00%	
	5	Fisuras	0,00	0,00%	0,12	3,46%	0,06	0,45%	0,00	0,00%	
Químicas	6	Desprendimiento	0,05	2,08%	0,00	0,00%	0,00	0,00%	0,00	0,00%	
	7	Efflorescencia	0,42	17,50%	3,29	94,81%	0,00	0,00%	0,00	0,00%	
	8	Oxidación y Corrosión	0,00	0,00%	0,00	0,00%	0,00	0,00%	0,00	0,00%	
Total			0,55	22,92%	3,41	98,27%	2,90	21,51%	0,00	0,00%

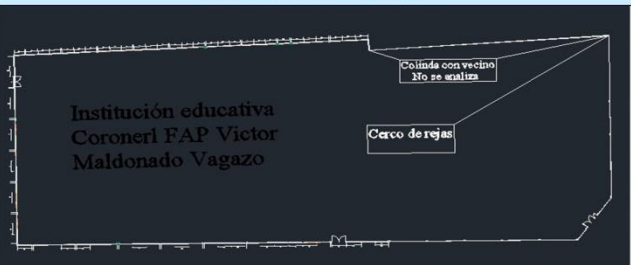
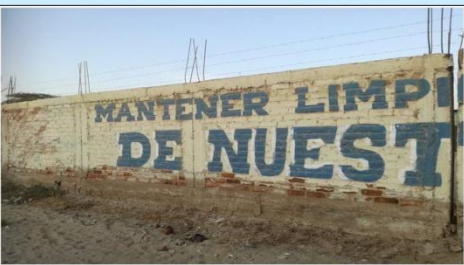
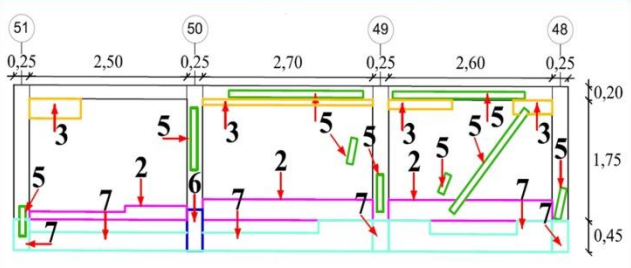
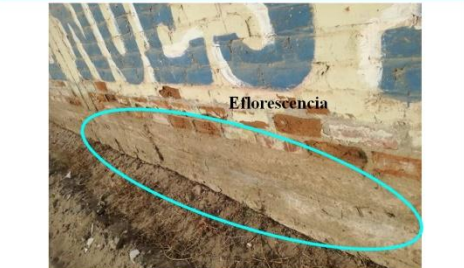
Análisis de patologías identificadas por elemento											
Elementos			Columna		Sobrecimiento		Muro		Viga		
			Área:	2,40 m ²	Área:	3,51 m ²	Área:	13,65 m ²	Área:	1,56 m ²	
Lesión	Símbolo	Patología	Área con patología (m ²)	% Área con patología	Área con patología (m ²)	% Área con patología	Área con patología (m ²)	% Área con patología	Área con patología (m ²)	% Área con patología	
Físicas	1	Humedad	0,00	0,00%	0,00	0,00%	0,00	0,00%	0,00	0,00%	
	2	Erosión	0,00	0,00%	0,00	0,00%	2,90	21,25%	0,00	0,00%	
	3	Suciedad	0,00	0,00%	0,00	0,00%	0,70	5,13%	0,00	0,00%	
Mecánicas	4	Grietas	0,00	0,00%	0,00	0,00%	0,00	0,00%	0,00	0,00%	
	5	Fisuras	0,28	11,67%	0,00	0,00%	0,28	2,05%	0,53	33,97%	
	6	Desprendimiento	0,20	8,33%	0,00	0,00%	0,00	0,00%	0,00	0,00%	
Químicas	7	Eflorescencia	0,35	14,58%	2,79	79,49%	0,00	0,00%	0,00	0,00%	
	8	Oxidación y Corrosión	0,00	0,00%	0,00	0,00%	0,00	0,00%	0,00	0,00%	
Total			0,83	34,58%	2,79	79,49%	3,88	28,42%	0,53	33,97%

Nivel de severidad			1		2		2		1		
Análisis general de la unidad de muestra 13											
Área total de la unidad de muestra 13 (m ²)			Columna		Sobrecimiento		Muro		Viga		
			Área afectada (m ²)	% Área afectada	Área afectada (m ²)	% Área afectada	Área afectada (m ²)	% Área afectada	Área afectada (m ²)	% Área afectada	
21,12			0,83	3,93%	2,79	13,21%	3,88	18,37%	0,53	2,51%	
Elevación de la unidad de muestra 13						Fotografía de patología
