UNIVERSIDAD CATÓLICA LOS ÁNGELES
CHIMBOTE

DETERMINACIÓN Y EVALUACIÓN DE LAS
PATOLOGÍAS DEL CONCRETO EN EL CANAL
LATERAL SANTO DOMINGO, ENTRE LAS
PROGRESIVAS KM 3+050 HASTA KM 4+175, UBICADO
EN EL DISTRITO DE CRISTO NOS VALGA, PROVINCIA
DE SECHURA, REGIÓN DE PIURA, OCTUBRE – 2018.

TESIS PARA OPTAR EL TÍTULO PROFESIONAL DE:
INGENIERO CIVIL

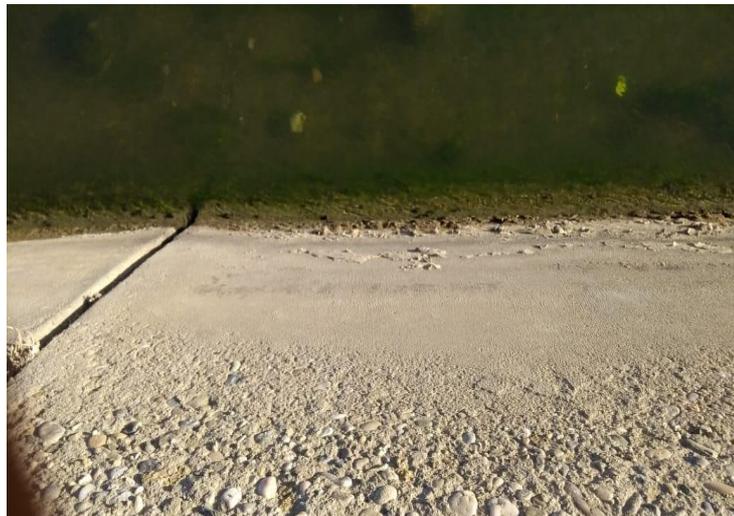
Gráfico 7: Erosión en losa lateral del canal de concreto.

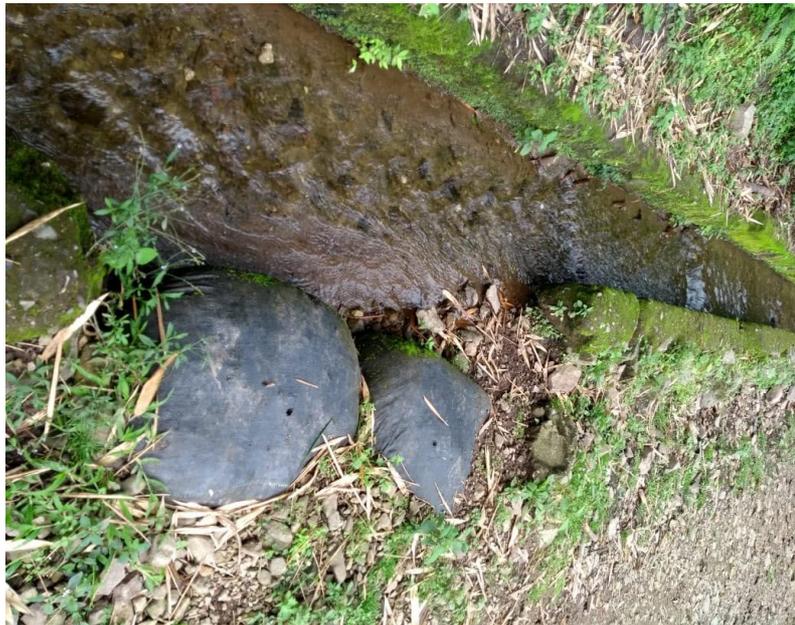
Gráfico 8: Desprendimiento en concreto.

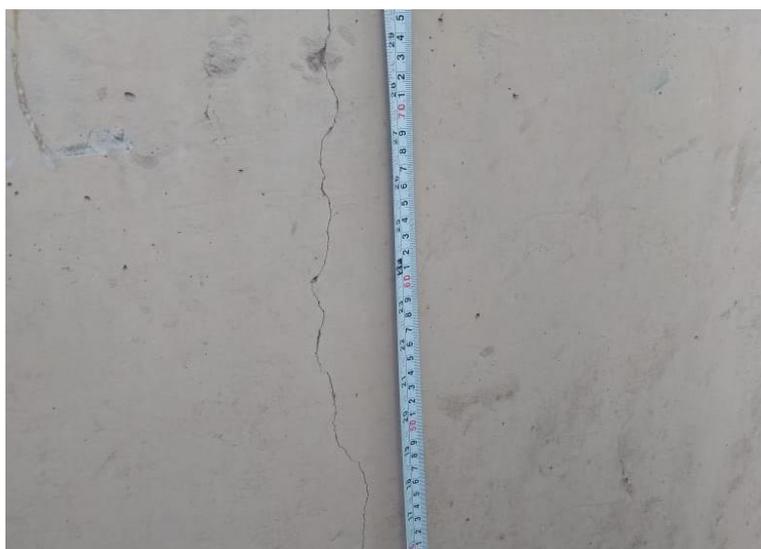
Gráfico 9: Fisura en losa lateral del canal.

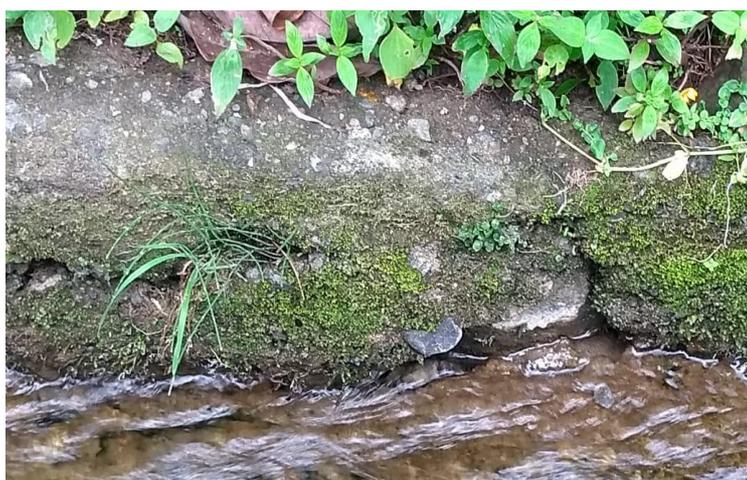
Gráfico 10: Grieta en estructura de concreto.

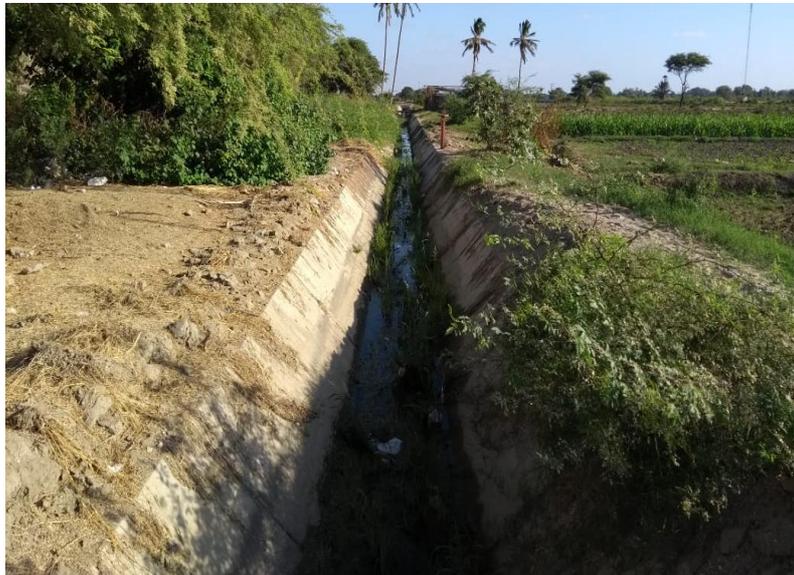
Gráfico 11: Vegetación en canal de concreto.

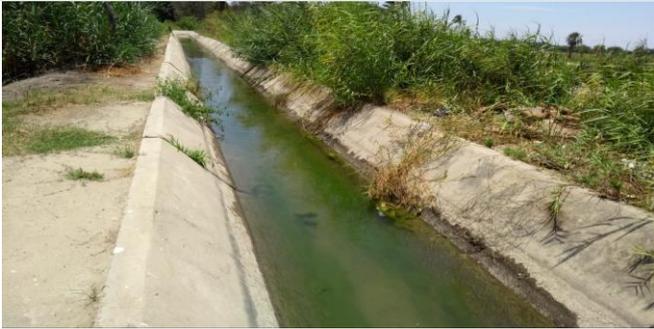
5) Grietas	1.20	1.30%	L	0.00	0.00%	L	0.90	0.98%	L
Químicas	6) Vegetación	3.89	4.22%	L	2.76	7.22%	L	9.31	10.09%	L
Nivel de severidad predominante por elemento		Leve			Severo			Leve		
Fotografía de la unidad de muestra

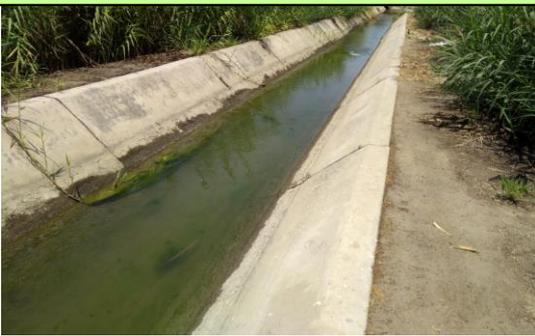
5) Grietas	0.50	0.54%	L	0.00	0.00%	L	0.84	0.91%	L
Químicas	6) Vegetación	6.20	6.72%	L	2.30	6.01%	L	5.10	5.53%	L
Nivel de severidad predominante por elemento		Moderado			Severo			Moderado		
Fotografía de la unidad de muestra

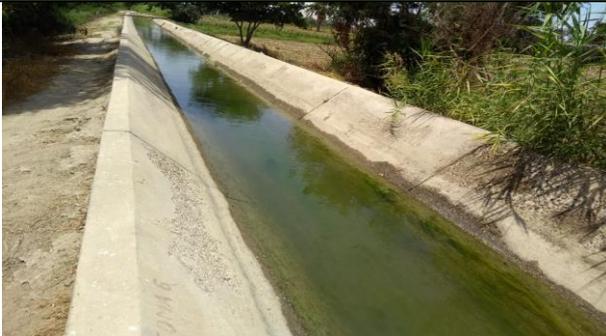
5) Grietas	1.20	1.30%	L	0.00	0.00%	L	2.68	2.91%	L
Químicas	6) Vegetación	3.40	3.69%	L	3.60	9.41%	L	1.10	1.19%	L
Nivel de severidad predominante por elemento		Moderado			Moderado			Moderado		
Fotografía de la unidad de muestra

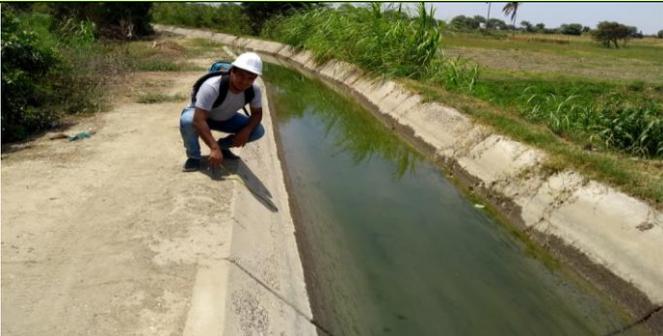
5) Grietas	0.00	0.00%	L	0.00	0.00%	L	0.00	0.00%	L
Químicas	6) Vegetación	3.19	3.46%	L	2.10	5.49%	L	6.78	7.35%	L
Nivel de severidad predominante por elemento		Moderado			Moderado			Moderado		
Fotografía de patología identificada

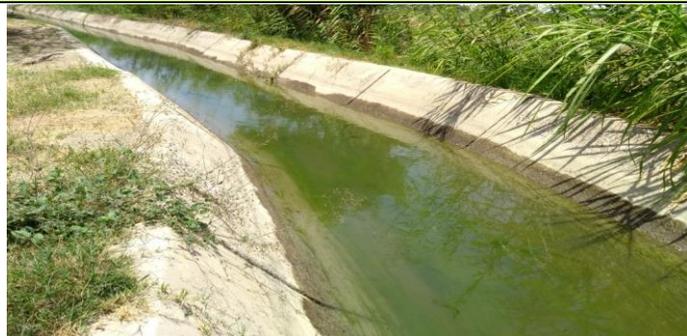
5) Grietas	0.00	0.00%	L	0.00	0.00%	L	0.00	0.00%	L
Químicas	6) Vegetación	3.16	3.43%	L	2.50	6.54%	L	2.90	3.14%	L
Nivel de severidad predominante por elemento		Moderado			Moderado			Moderado		
Fotografía de la unidad de muestra

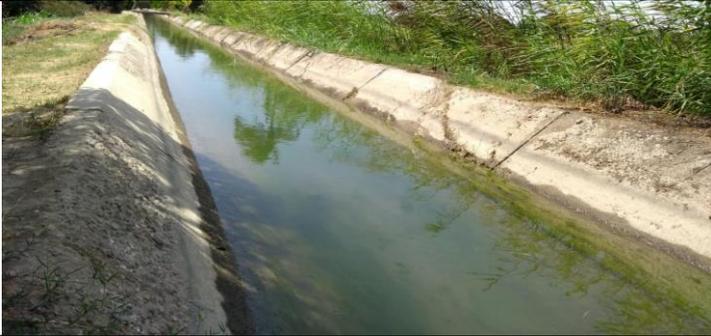
5) Grietas	1.40	1.52%	L	0.00	0.00%	L	0.96	1.04%	L	
Químicas	6) Vegetación	3.89	4.22%	L	1.50	3.92%	L	4.38	4.75%	L	
Nivel de severidad predominante por elemento			Moderado			Severo			Moderado		
Fotografía de la unidad de muestra

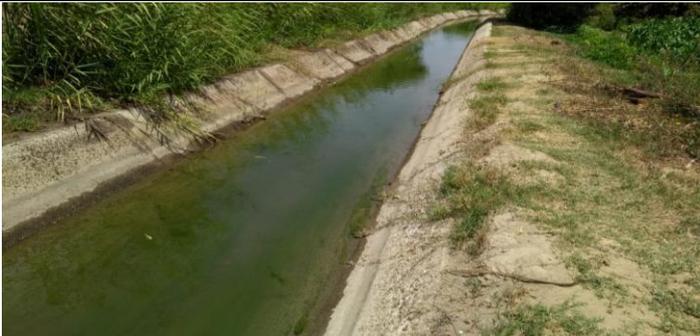
5) Grietas	0.00	0.00%	L	0.00	0.00%	L	0.00	0.00%	L	
Químicas	6) Vegetación	5.68	6.16%	L	4.90	12.81%	L	4.69	5.08%	L	
Nivel de severidad predominante por elemento		Moderado			Moderado			Moderado			
Fotografía de la unidad de muestra

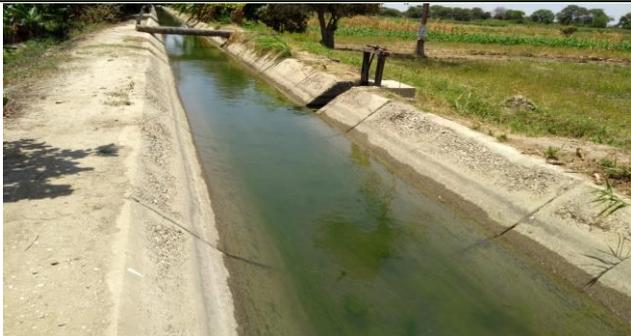
5) Grietas	0.00	0.00%	L	0.00	0.00%	L	1.30	1.41%	L
Químicas	6) Vegetación	1.80	1.95%	L	11.28	29.49%	M	2.10	2.28%	L
Nivel de severidad predominante por elemento		Moderado			Moderado			Moderado		
Fotografía de la unidad de muestra

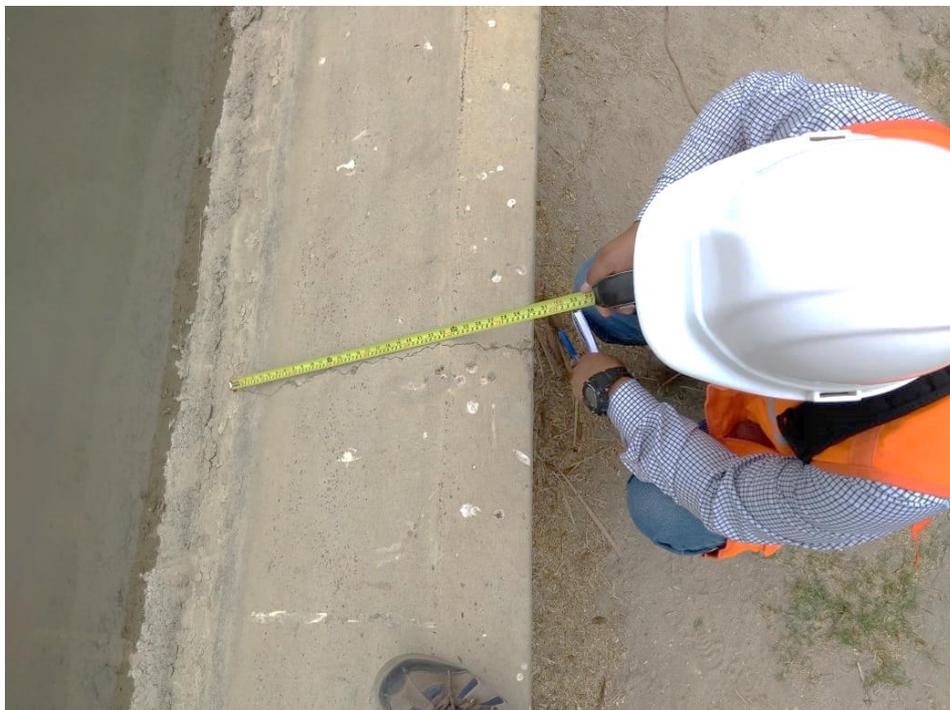
Gráfico 97: Agrietamiento en la losa lateral del canal.
