DETERMINACIÓN Y EVALUACIÓN DE LAS
PATOLOGÍAS DEL CONCRETO DE COLUMNAS, VIGAS
SOBRECIMENTOS Y MUROS DE ALBAÑILERÍA, DEL
CERCO PERIMÉTRICO DE LA INSTITUCIÓN
EDUCATIVA FE Y ALEGRÍA NÚMERO 16, UBICADO EN
EL PUEBLO JOVEN SAN JUAN, DISTRITO DE
CHIMBOTE, PROVINCIA DEL SANTA, REGIÓN
ÁNCASH, JUNIO – 2018.

TESIS PARA OPTAR EL TÍTULO PROFESIONAL DE
INGENIERO CIVIL

BACH. CRISTHIAN JOSE PANDURO MARIÑOS.

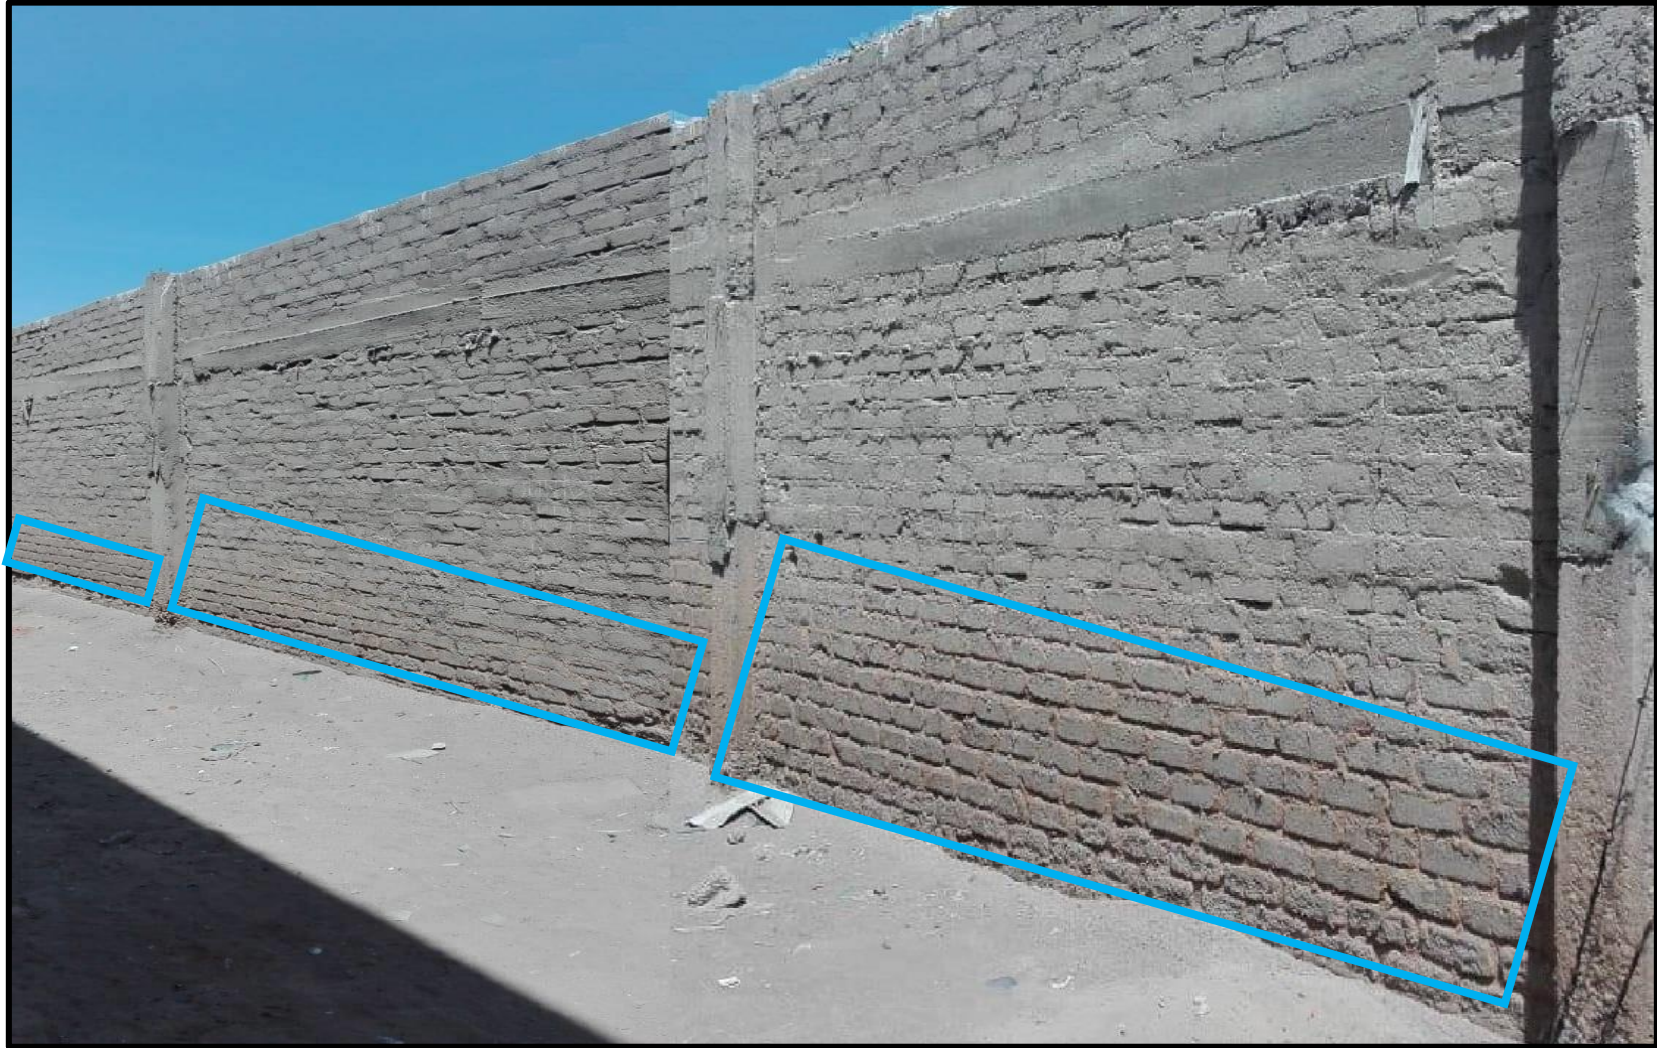
Imagen 2: Tramo 5-6 del cerco perimétrico de Institución Fe y Alegría número 16, donde la erosión es la patología predominante.

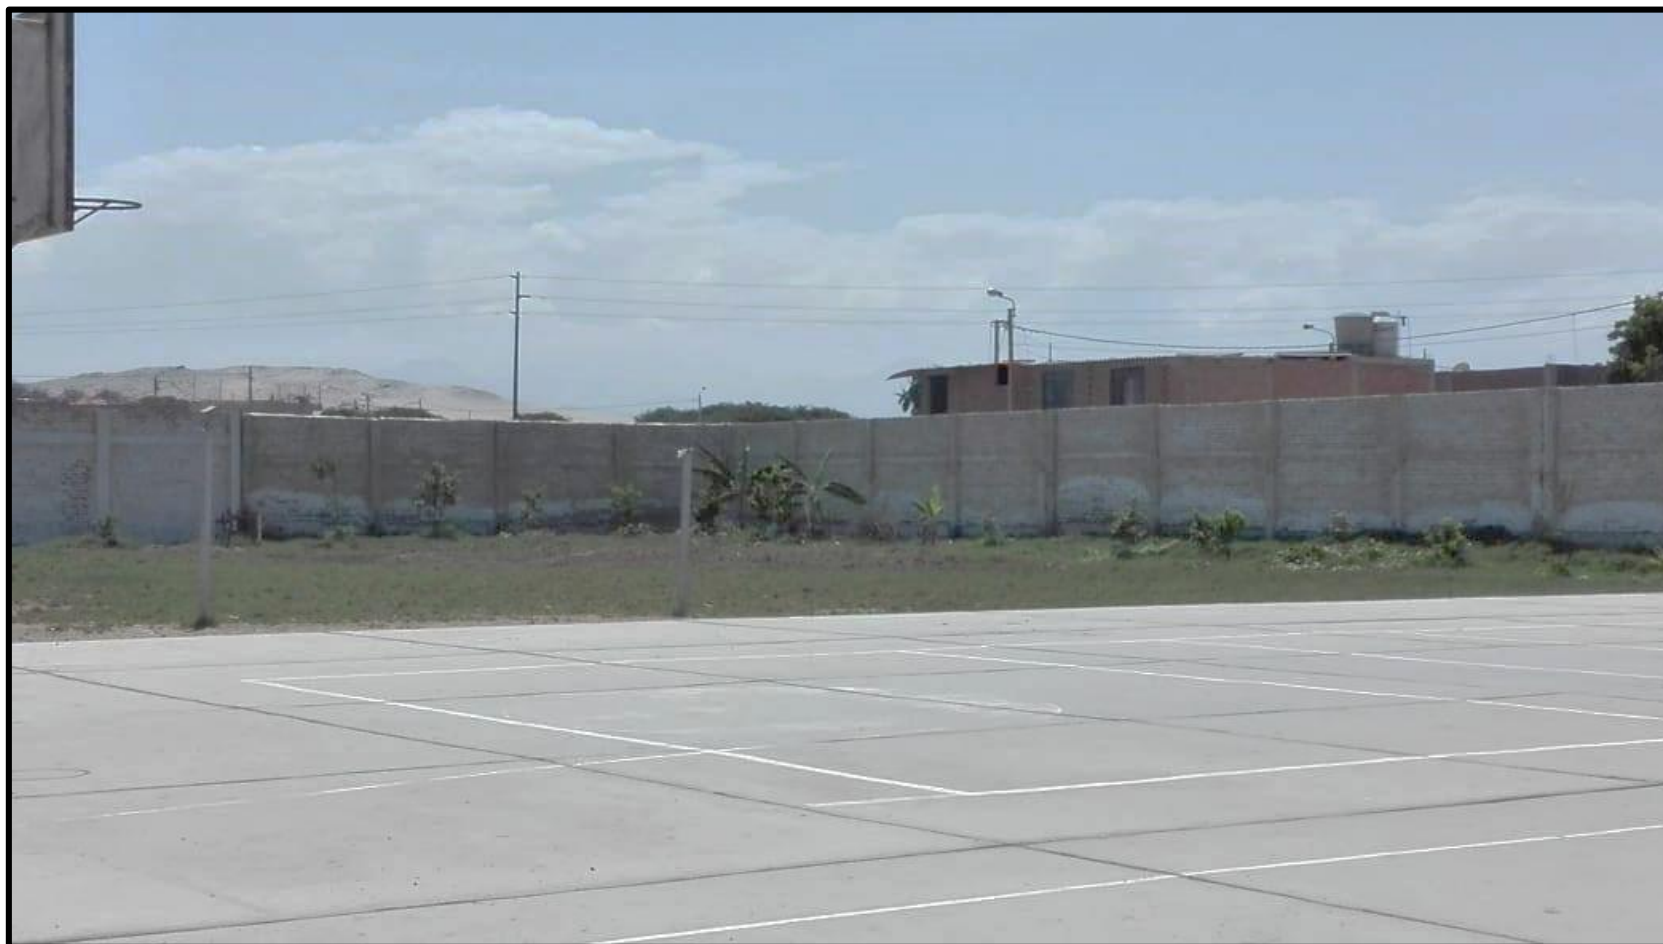
Imagen 3: Tramo 1-2 del cerco perimétrico de Institución Fe y Alegría número 16, destacando la maleza que rodea las unidades de muestra.

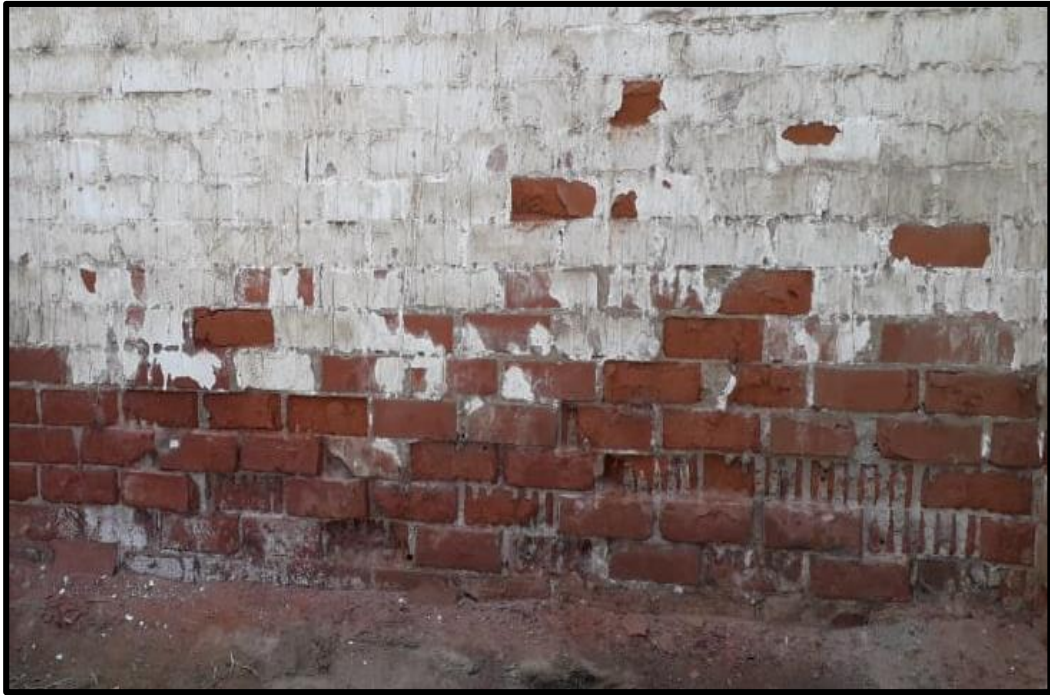
Imagen 4: Erosión encontrada en el muro de la unidad de muestra 8.

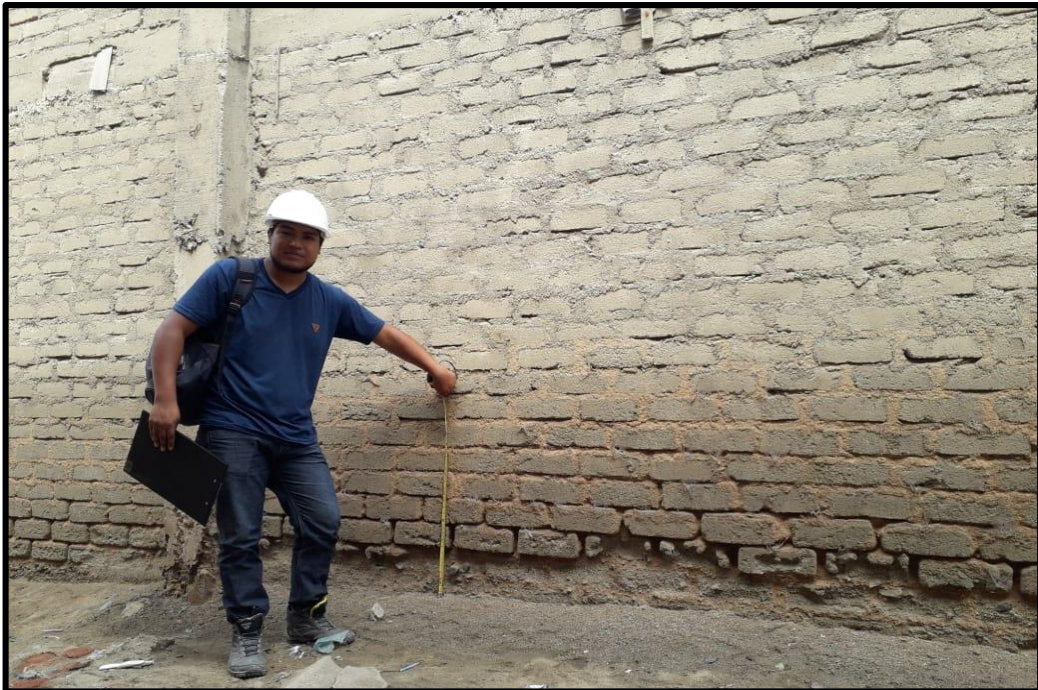
Imagen 5: Evaluación de la patología erosión en el muro de la unidad de muestra 20.

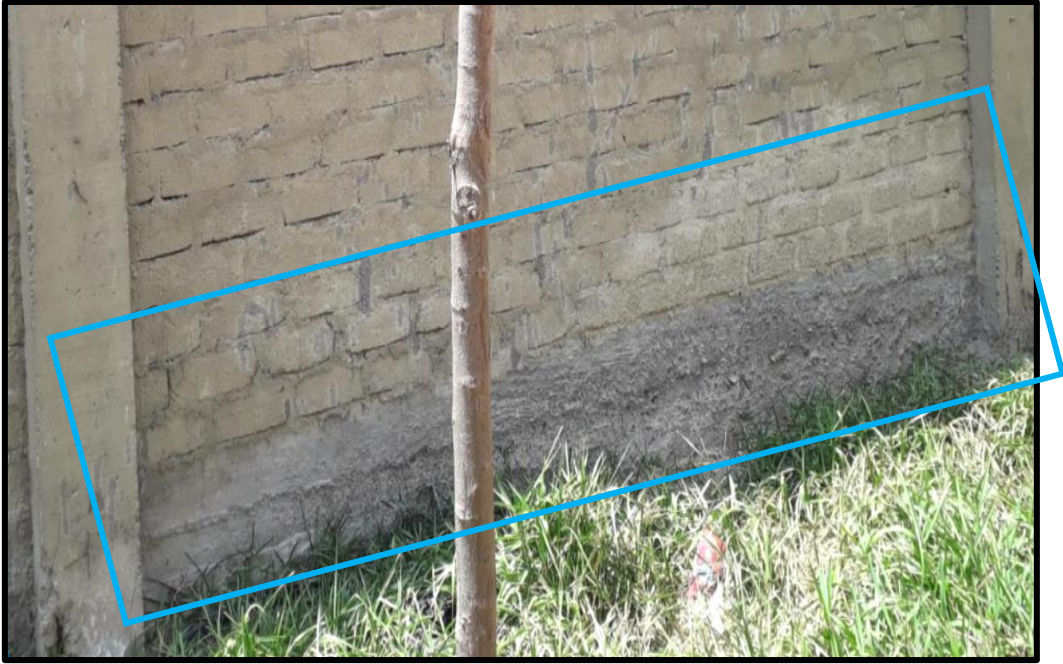
Imagen 6: Eflorescencia en la unidad de muestra 14.

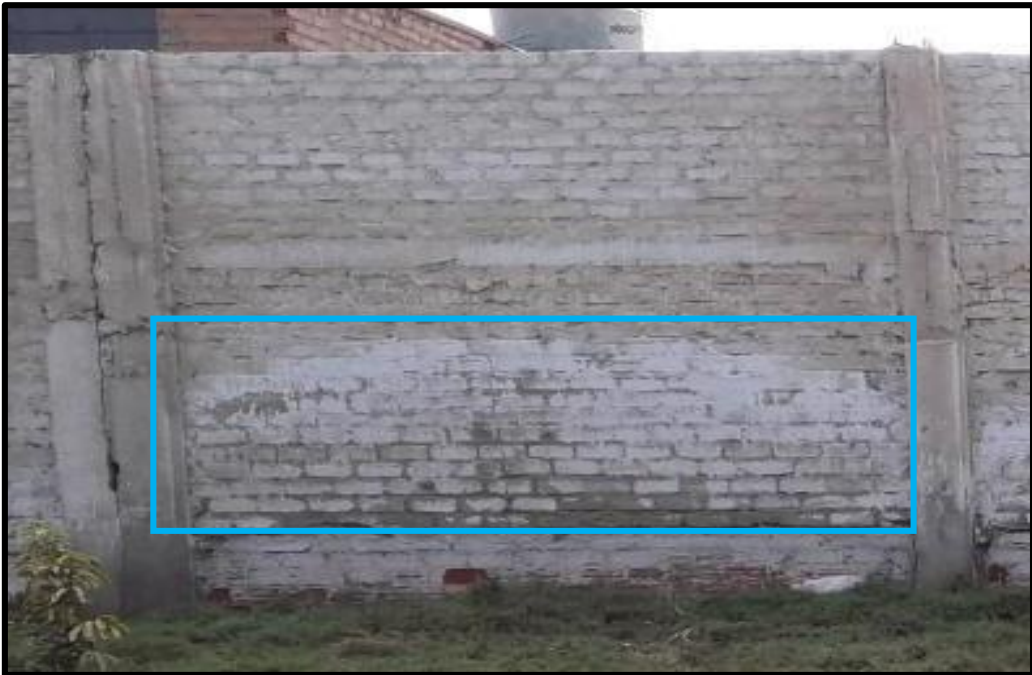
Imagen 7: Eflorescencia en la unidad de muestra 2.

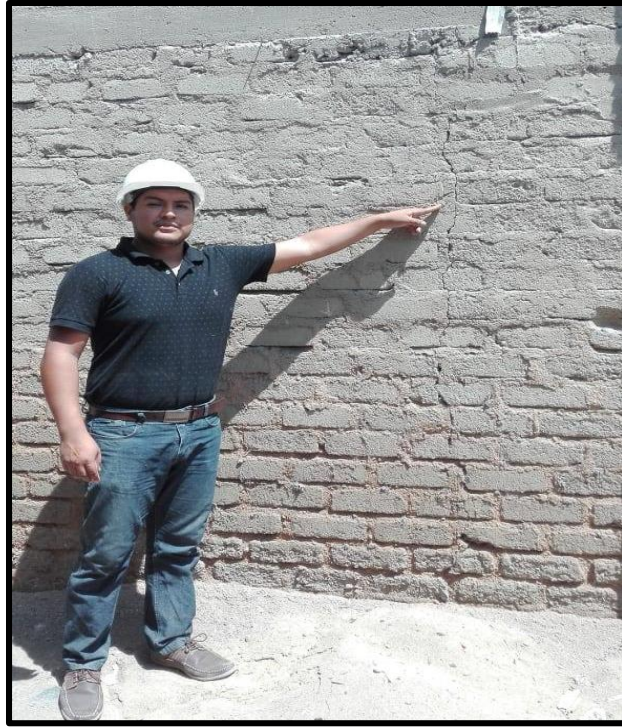
Imagen 8: Grieta en la unidad de muestra 21.

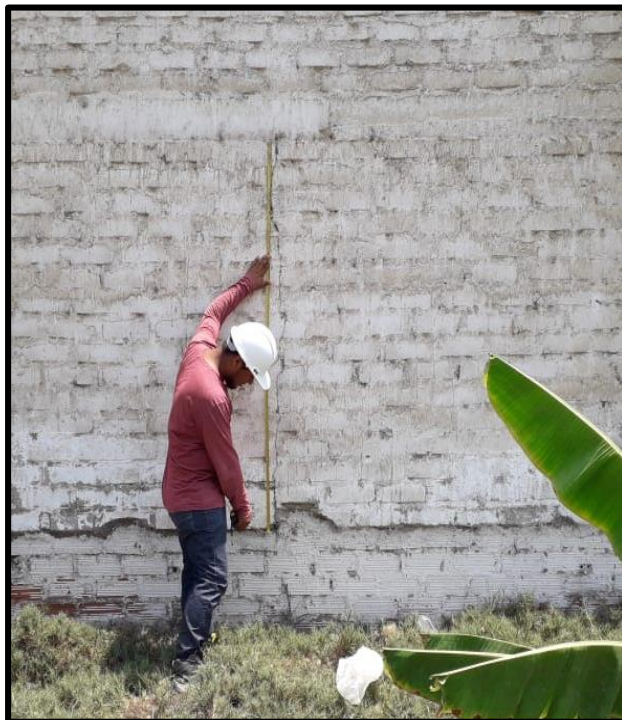
Imagen 9: Determinación de la longitud de la grieta en la unidad de muestra 1.

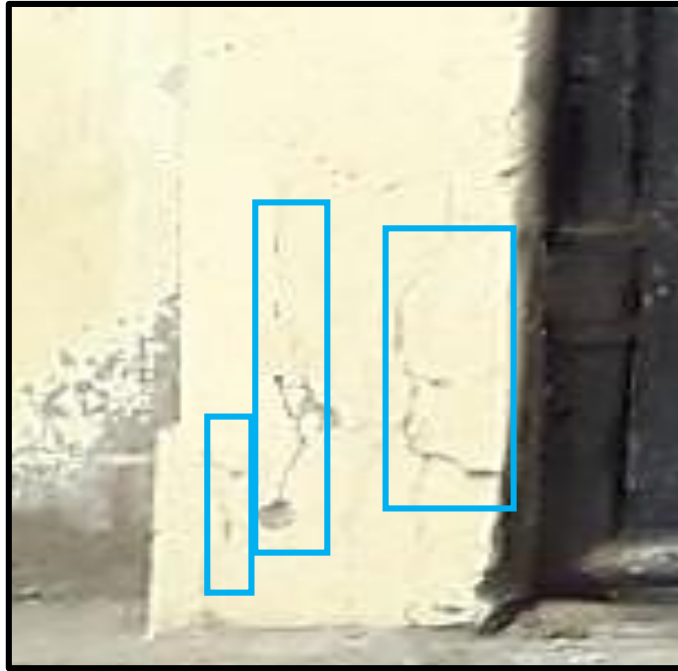
Imagen 10: Fisura localizada en la unidad de muestra 9.

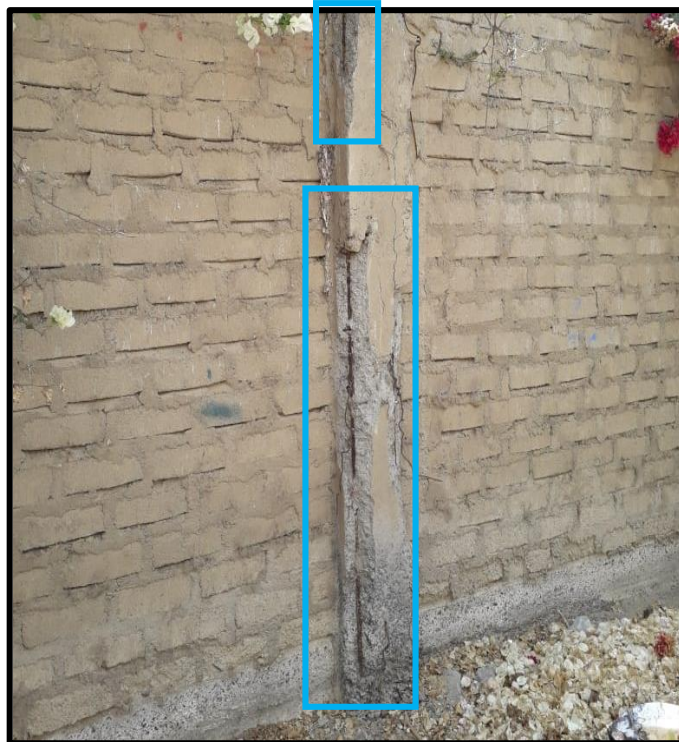
Imagen 9: Corrosión analizada en la unidad de muestra 16, con un 0.88% de afectación.

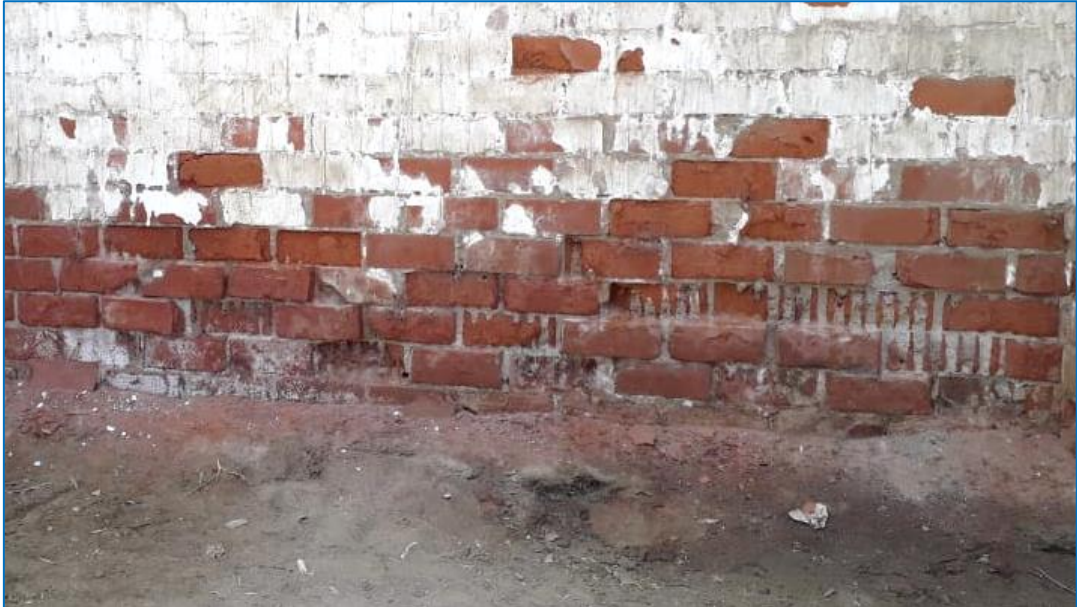
UNIDAD DE MUESTRA 8
Descripción
Se verifica el desgaste de material del mortero, como la del ladrillo, generando el deterioro de la superficie del muro en la unidad de muestra 8, en un área de 2.80m ² .
Causa
Ocasionada por la humedad encontrada en el suelo, ya que existe el riego por áreas verdes que se encuentran en casi todo su perímetro, se debió también a los cambios de temperatura producido a lo largo de los años.
Intervención
Realizar un picado manual, en las áreas con mayor daño, para luego limpiar cualquier resto de suciedad que pueda quedarse, para posteriormente recuperar el volumen del ladrillo, luego se utilizara un mortero sintético, para su impermeabilización, y una buena adherencia.
Recomendación
Se recomienda colocar un recubrimiento de 80 cm de altura, con la ayuda de un impermeabilizante contra la humedad.
