DETERMINACIÓN Y EVALUACIÓN DE PATOLOGÍAS DEL CONCRETO EN
EL CANAL DE IRRIGACION BELLAVISTA, DESDE LA PROGRESIVA KM
0+030 HASTA KM.1+155, DISTRITO DE BELLAVISTA DE LA UNION,
PROVINCIA DE SECHURA, REGION PIURA NOVIEMBRE _ 2018.

**TESIS PARA OPTAR EL TÍTULO PROFESIONAL
DE INGENIERO CIVIL**

BACH. JOSE LUIS NAMUCHE MENDOZA

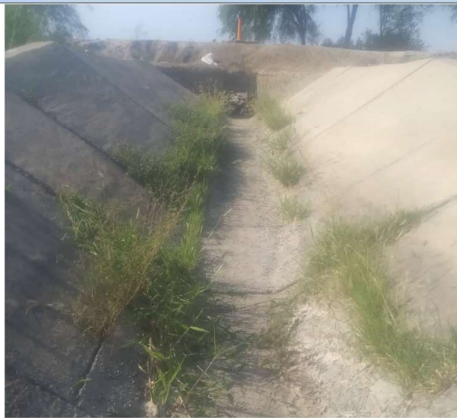
Patologías encontradas en la unidad 1											
Área total (m2)	Elementos	Losa lateral izquierda			Losa de fondo			Losa lateral derecha			
		Área (m2)	105.00		Área (m2)	37.50		Área (m2)	105.00		
Patologías		Área afectada	% De área afectada	Severidad	Área afectada	% De área afectada	Severidad	Área afectada	% De área afectada	Severidad	
Físicas	1) Sedimentación de sólidos	20.36	19.39%	L	23.28	62.08%	M	18.20	17.33%	L

2) Erosión	3.65	3.48%	L	0.00	0.00%	L	4.19	3.99%	L	
Mecánicas	3) Desprendimientos	0.12	0.11%	L	0.00	0.00%	L	0.00	0.00%	L	
	4) Fisuras	0.20	0.19%	L	0.00	0.00%	L	0.46	0.44%	L

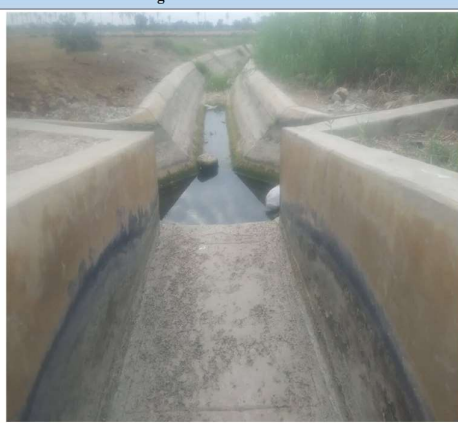
Patologías encontradas en la unidad 3											
Área total (m2)	Elementos		Losa lateral izquierda			Losa de fondo			Losa lateral derecha

247.50			Área (m2)	105.00		Área (m2)	37.50		Área (m2)	105.00	
Patologías			Área afectada	% De área afectada	Severidad	Área afectada	% De área afectada	Severidad	Área afectada	% De área afectada	Severidad
Físicas	1)	Sedimentación de sólidos	17.30	16.48%	L	21.66	57.76%	M	18.58	17.70%	L

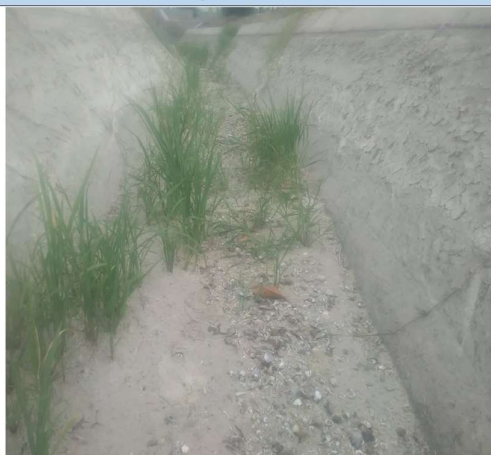
Patologías encontradas en la unidad 5											
Área total (m2)	Elementos		Losa lateral izquierda			Losa de fondo			Losa lateral derecha

247.50			Área (m2)		105.00	Área (m2)		37.50	Área (m2)		105.00
Patologías			Área afectada	% De área afectada	Severidad	Área afectada	% De área afectada	Severidad	Área afectada	% De área afectada	Severidad
Físicas	1) Sedimentación de sólidos		15.28	14.55%	L	24.31	64.83%	M	19.70	18.76%	L

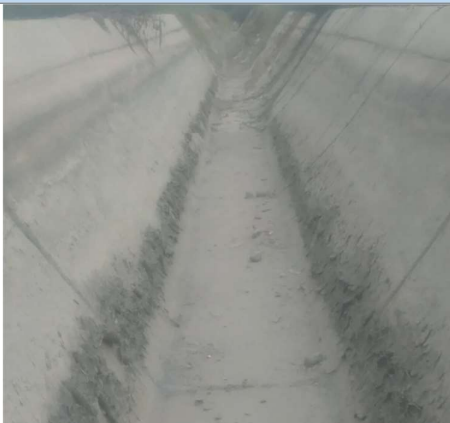
Patologías encontradas en la unidad 6										
Área total (m2)	Elementos	Losa lateral izquierda			Losa de fondo			Losa lateral derecha		
247.50		Área (m2)	105.00	Área (m2)	37.50	Área (m2)	105.00			
Patologías		Área afectada	% De área afectada	Severidad	Área afectada	% De área afectada	Severidad	Área afectada	% De área afectada	Severidad
Físicas	1) Sedimentación de sólidos	20.18	19.22%	L	22.80	60.80%	M	19.70	18.76%	L

2) Erosión	5.12	4.88%	L	0.00	0.00%	L	4.68	4.46%	L
Mecánicas	3) Desprendimientos	0.00	0.00%	L	0.00	0.00%	L	0.14	0.13%	L
	4) Fisuras	0.32	0.30%	L	0.00	0.00%	L	0.76	0.72%	L

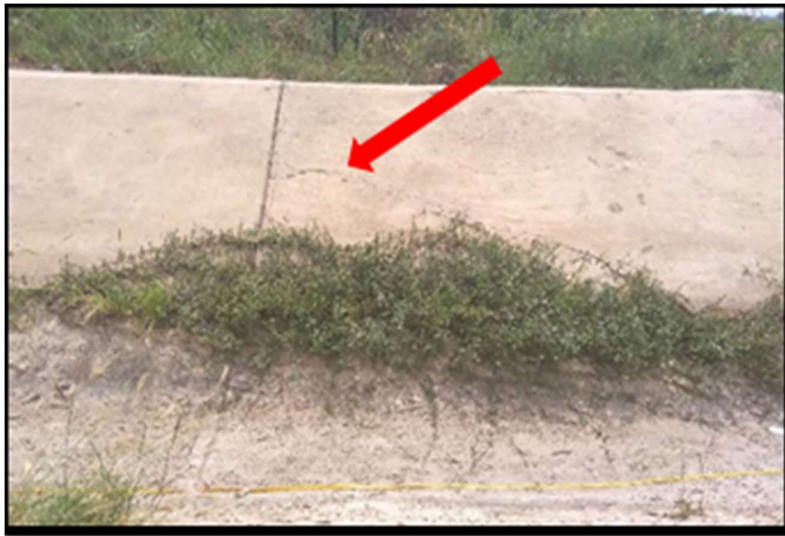
Figura15: LOSA CON FISURA

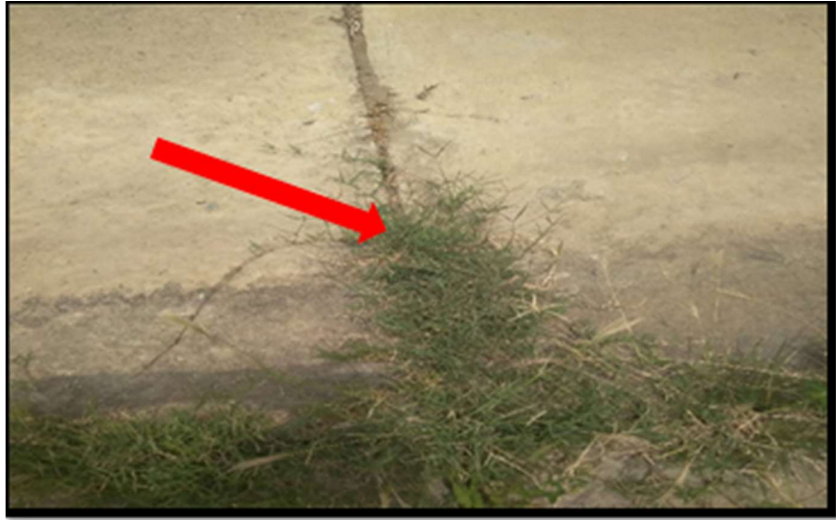
Figura 16: VEGETACION EN LAS JUNTAS

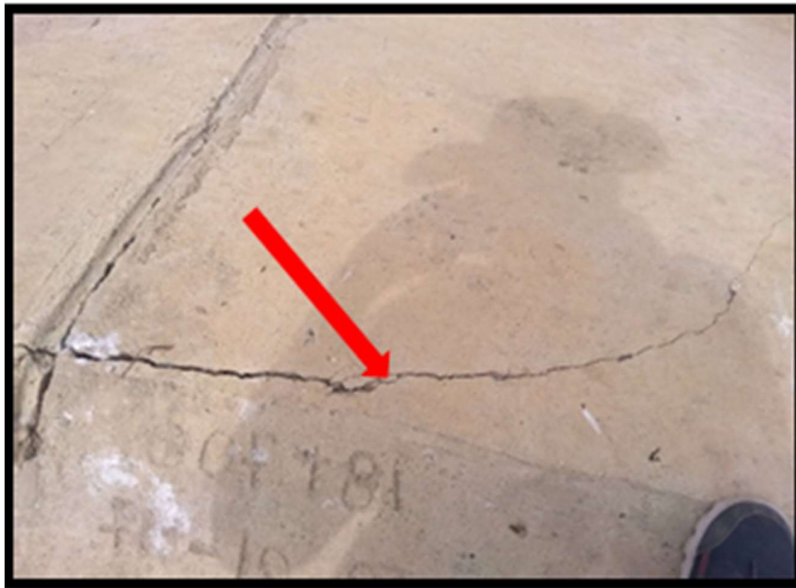
Figura 17: LOSA CON FISURA

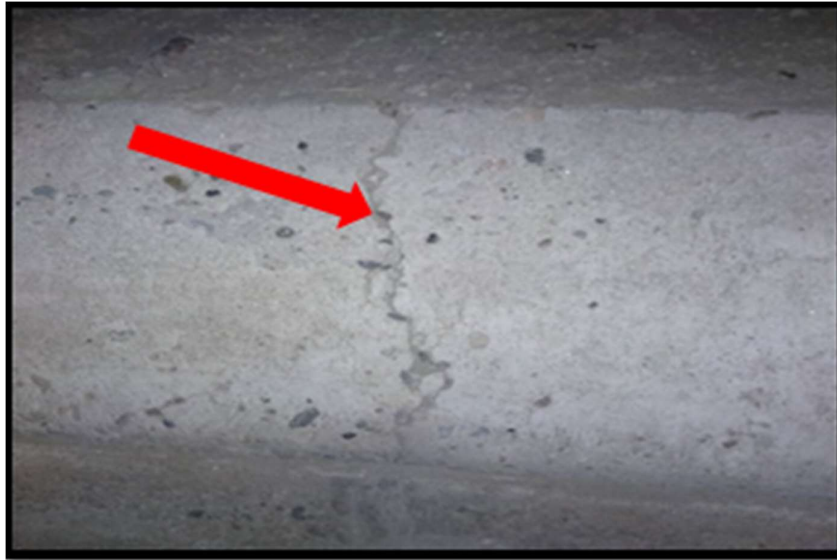
Figura 18: LOSA CON GRIETA

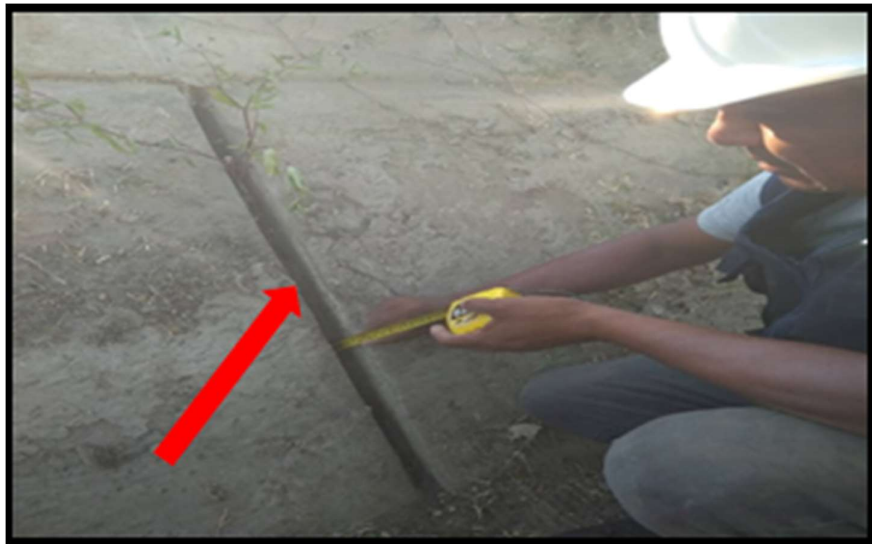
Figura 19: PÉRDIDA DE SELLO DE JUNTA

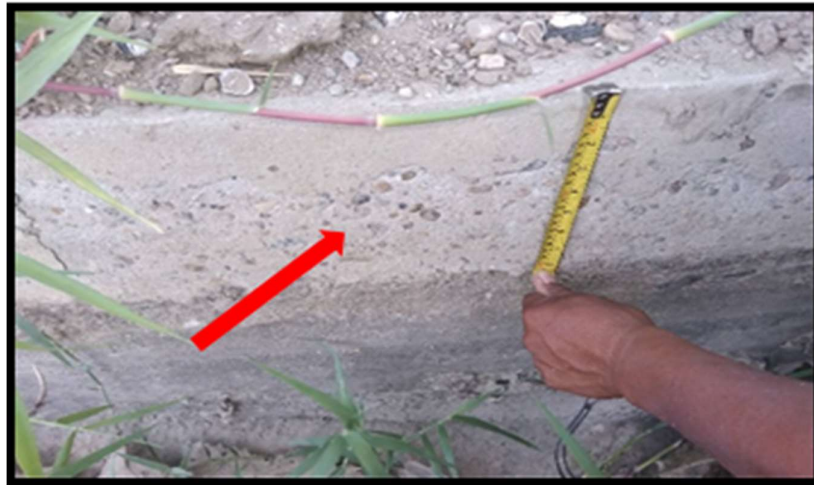
Figura 20: LOSA CON DESINTEGRACIÓN

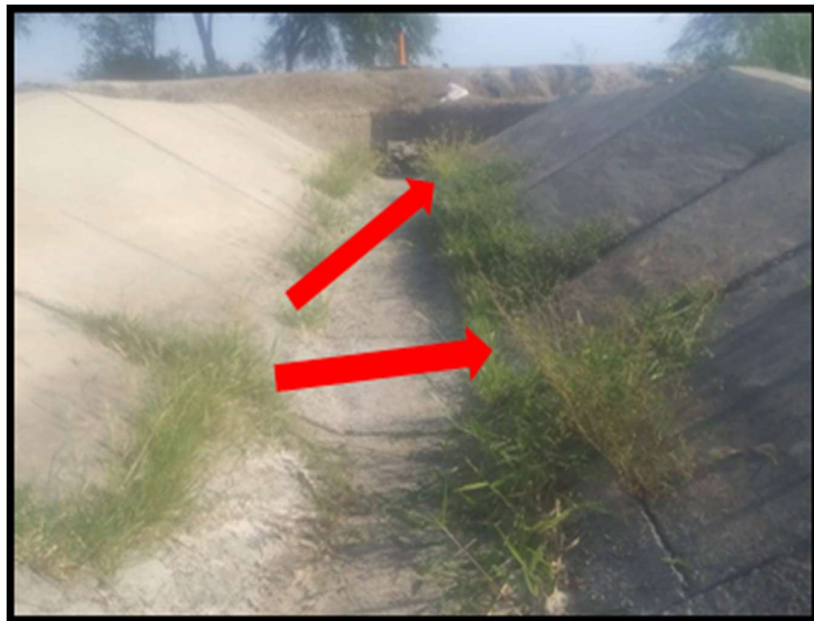
Figura 21 : VEGETACION EN EL CANAL

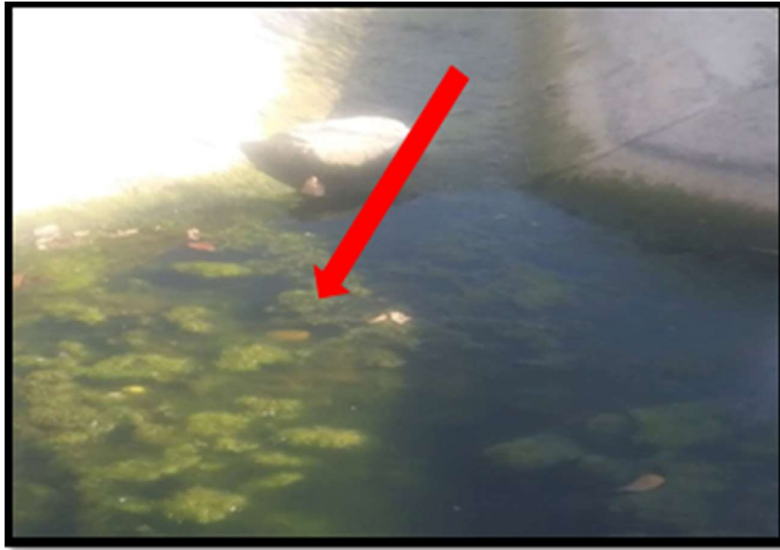
Figura 22: MOHOGO EN EL CANAL

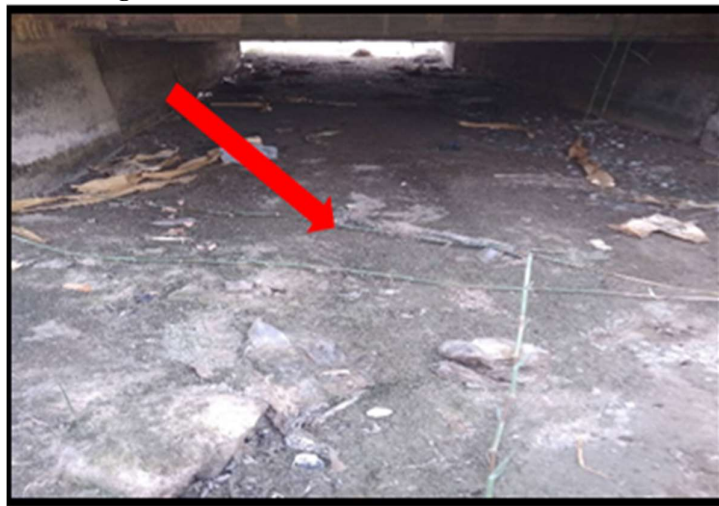
Figura 23: SEDIMENTACION EN EL CANAL
