DETERMINACIÓN Y EVALUACIÓN DE LAS PATOLOGÍAS
DEL CONCRETO EN COLUMNAS, VIGAS,
SOBRECIMIENTO Y MUROS DE ALBAÑILERÍA
CONFINADA DEL CERCO PERIMÉTRICO DEL DEPÓSITO
DE COMERCIO DE LA MANZANA 13-14, LOTE 1 DEL
PUEBLO JOVEN MIRAFLORES ALTO TERCERA ZONA,
DISTRITO CHIMBOTE, PROVINCIA SANTA, REGIÓN
ÁNCASH - MARZO, 2016.

TESIS PARA OPTAR EL TÍTULO PROFESIONAL DE INGENIERO
CIVIL

BACH. WILFREDO QUISPE PARI

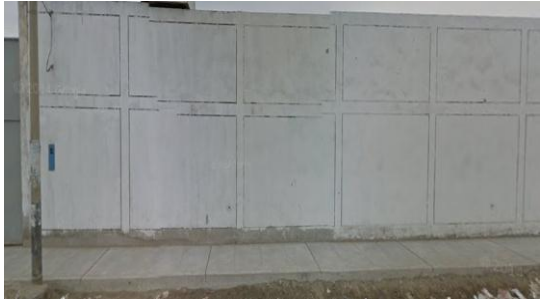
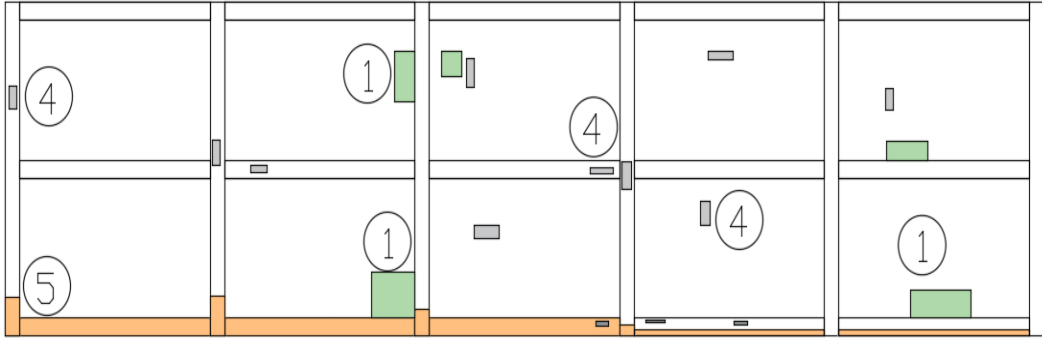
RESUMEN DE LAS PATOLOGÍAS		VIGA		COLUMNA		MURO		SOBRECIMIENTO		ELEMENTOS
		ÁREA:	12,00 m2	ÁREA:	10,08 m2	ÁREA:	94,00 m2	ÁREA:	6,00 m2	
% DE ÁREA CON PATOLOGÍA	ÁREA CON PATOLOGÍA (m2)	ÁREA CON PATOLOGÍA (m2)	% DE ÁREA CON PATOLOGÍA	ÁREA CON PATOLOGÍA (m2)	% DE ÁREA CON PATOLOGÍA	ÁREA CON PATOLOGÍA (m2)	% DE ÁREA CON PATOLOGÍA	ÁREA CON PATOLOGÍA (m2)	% DE ÁREA CON PATOLOGÍA	PATOLOGÍA
26,93%	2,13	0,00	0,00%	0,00	0,00%	2,13	83,86%	0,00	0,00%	1
0,00%	0,00	0,00	0,00%	0,00	0,00%	0,00	0,00%	0,00	0,00%	2
0,00%	0,00	0,00	0,00%	0,00	0,00%	0,00	0,00%	0,00	0,00%	3
9,61%	0,76	0,09	100,00%	0,21	26,25%	0,41	16,14%	0,05	1,12%	4
63,46%	5,02	0,00	0,00%	0,59	73,75%	0,00	0,00%	4,43	98,88%	5
0,00%	0,00	0,00	0,00%	0,00	0,00%	0,00	0,00%	0,00	0,00%	6
0,00%	0,00	0,00	0,00%	0,00	0,00%	0,00	0,00%	0,00	0,00%	7
100,00%	7,91	0,09	0,75%	0,80	100,00%	2,54	100,00%	4,48	100,00%	
NIVEL DE SEVERIDAD	LEVE		LEVE		MODERADO		SEVERO

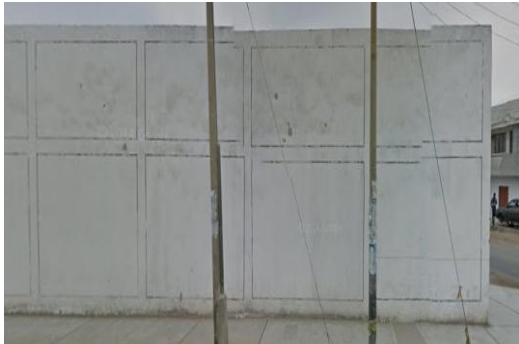
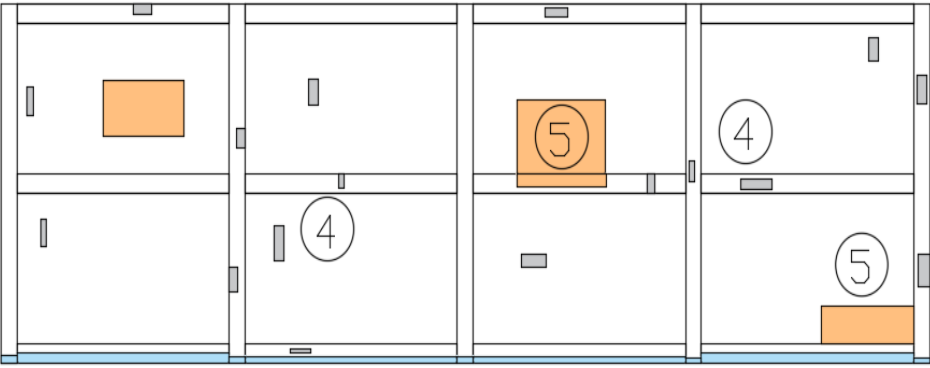
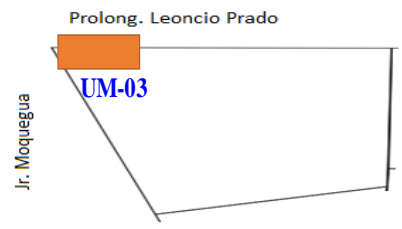
RESUMEN DE LAS PATOLOGÍAS		VIGA		COLUMNA		MURO		SOBRECIMIENTO		ELEMENTOS
		ÁREA:	9,60 m ²	ÁREA:	8,40 m ²	ÁREA:	75,20 m ²	ÁREA:	4,80 m ²	
% DE ÁREA CON PATOLOGÍA	ÁREA CON PATOLOGÍA (m ²)	ÁREA CON PATOLOGÍA (m ²)	% DE ÁREA CON PATOLOGÍA	ÁREA CON PATOLOGÍA (m ²)	% DE ÁREA CON PATOLOGÍA	ÁREA CON PATOLOGÍA (m ²)	% DE ÁREA CON PATOLOGÍA	ÁREA CON PATOLOGÍA (m ²)	% DE ÁREA CON PATOLOGÍA	PATOLOGÍA
0,00%	0,00	0,00	0,00%	0,00	0,00%	0,00	0,00%	0,00	0,00%	1
0,00%	0,00	0,00	0,00%	0,00	0,00%	0,00	0,00%	0,00	0,00%	2
0,00%	0,00	0,00	0,00%	0,00	0,00%	0,00	0,00%	0,00	0,00%	3
13,54%	1,06	0,27	43,55%	0,34	70,83%	0,43	9,09%	0,02	1,00%	4
59,39%	4,65	0,35	56,45%	0,00	0,00%	4,30	90,91%	0,00	0,00%	5
27,08%	2,12	0,00	0,00%	0,14	29,17%	0,00	0,00%	1,98	99,00%	6
0,00%	0,00	0,00	0,00%	0,00	0,00%	0,00	0,00%	0,00	0,00%	7
100,00%	7,83	0,62	100,00%	0,48	100,00%	4,73	100,00%	2,00	100,00%	
NIVEL DE SEVERIDAD	LEVE		SEVERO		MODERADO		SEVERO

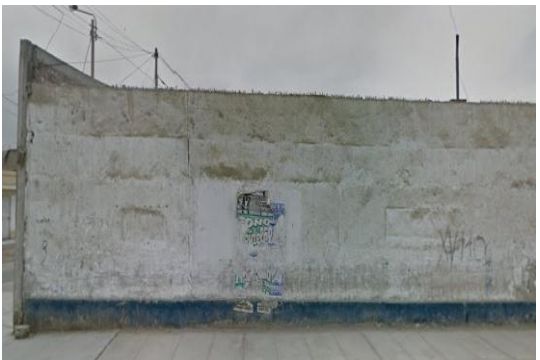
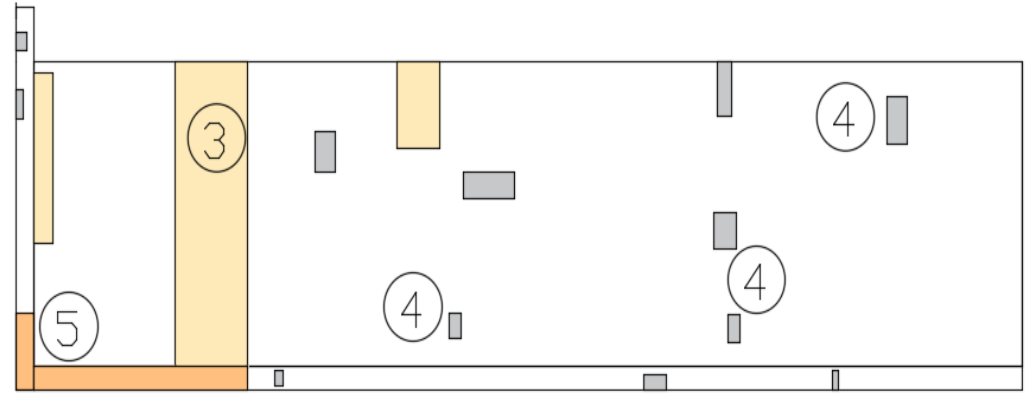
RESUMEN DE LAS PATOLOGÍAS		COLUMNA			MURO			SOBRECIMIENTO			ELEMENTOS
		ÁREA:	1,68	m2	ÁREA:	75,65	m2	ÁREA:	5,95	m2	
% DE ÁREA CON PATOLOGÍA	ÁREA CON PATOLOGÍA (m2)	ÁREA CON PATOLOGÍA (m2)	% DE ÁREA CON PATOLOGÍA	ÁREA CON PATOLOGÍA (m2)	% DE ÁREA CON PATOLOGÍA	ÁREA CON PATOLOGÍA (m2)	% DE ÁREA CON PATOLOGÍA	PATOLOGÍA			
0,00%	0,00	0,00	0,00%	0,00	0,00%	0,00	0,00%	1			
0,00%	0,00	0,00	0,00%	0,00	0,00%	0,00	0,00%	2			
69,43%	7,29	0,00	0,00%	7,29	84,47%	0,00	0,00%	3			
15,05%	1,58	0,09	20,93%	1,34	15,53%	0,15	10,42%	4			
15,52%	1,63	0,34	79,07%	0,00	0,00%	1,29	89,58%	5			
0,00%	0,00	0,00	0,00%	0,00	0,00%	0,00	0,00%	6			
0,00%	0,00	0,00	0,00%	0,00	0,00%	0,00	0,00%	7			
100,00%	10,50	0,43	100,00%	8,63	100,00%	1,44	100,00%				
NIVEL DE SEVERIDAD		LEVE			SEVERO			LEVE

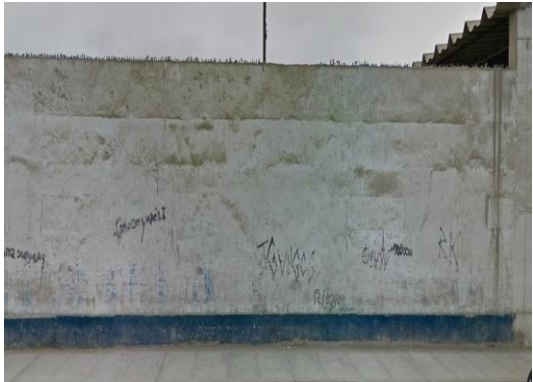
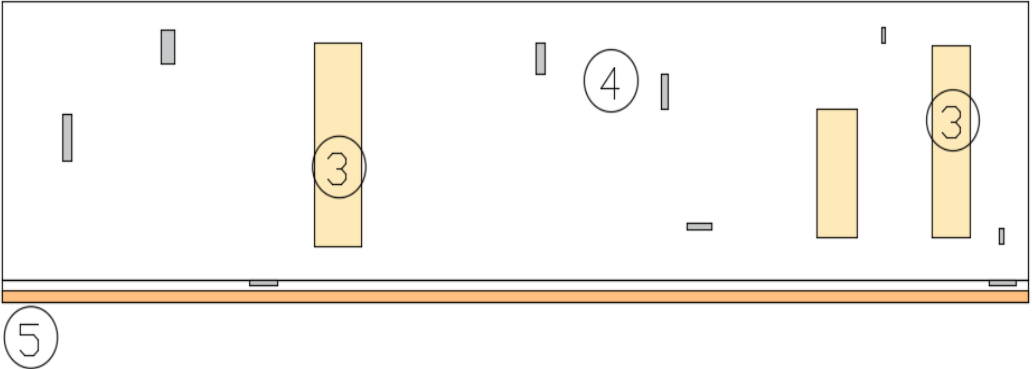
RESUMEN DE LAS PATOLOGÍAS		MURO			SOBRECIMIENTO			ELEMENTOS
		ÁREA:	84,55	m2	ÁREA:	6,65	m2	
% DE ÁREA CON PATOLOGÍA	ÁREA CON PATOLOGÍA (m2)	ÁREA CON PATOLOGÍA (m2)	% DE ÁREA CON PATOLOGÍA	ÁREA CON PATOLOGÍA (m2)	% DE ÁREA CON PATOLOGÍA	PATOLOGÍA		
0,00%	0,00	0,00	0,00%	0,00	0,00%	1		
0,00%	0,00	0,00	0,00%	0,00	0,00%	2		
62,57%	6,52	6,52	93,14%	0,00	0,00%	3		
5,47%	0,57	0,48	6,86%	0,09	2,63%	4		
31,96%	3,33	0,00	0,00%	3,33	97,37%	5		
0,00%	0,00	0,00	0,00%	0,00	0,00%	6		
0,00%	0,00	0,00	0,00%	0,00	0,00%	7		
100,00%	10,42	7,00	100,00%	3,42	100,00%			
NIVEL DE SEVERIDAD		MODERADO			LEVE

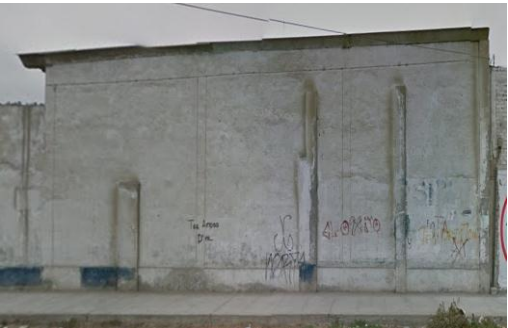
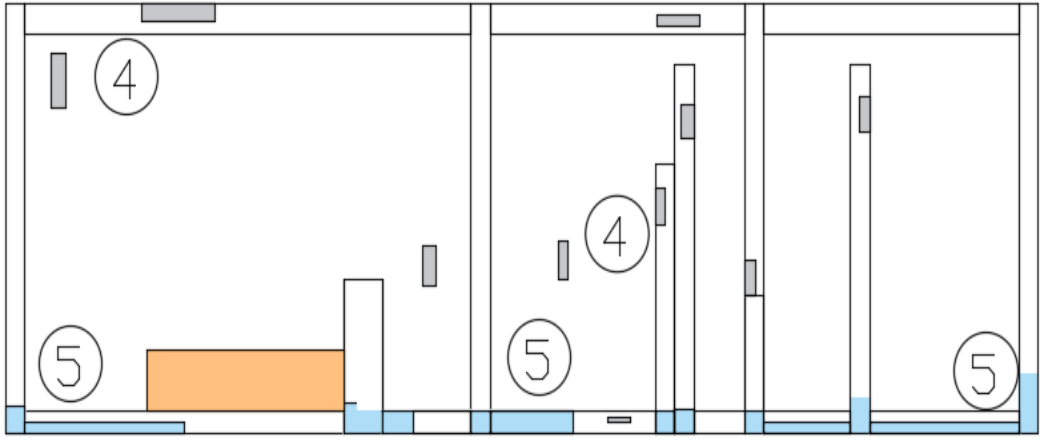
RESUMEN DE LAS PATOLOGÍAS		VIGA		COLUMNA		MURO		SOBRECIMIENTO		ELEMENTOS
		ÁREA:	6,00 m2	ÁREA:	11,85 m2	ÁREA:	68,82 m2	ÁREA:	4,05 m2	
% DE ÁREA CON PATOLOGÍA	ÁREA CON PATOLOGÍA (m2)	ÁREA CON PATOLOGÍA (m2)	% DE ÁREA CON PATOLOGÍA	ÁREA CON PATOLOGÍA (m2)	% DE ÁREA CON PATOLOGÍA	ÁREA CON PATOLOGÍA (m2)	% DE ÁREA CON PATOLOGÍA	ÁREA CON PATOLOGÍA (m2)	% DE ÁREA CON PATOLOGÍA	PATOLOGÍA
0,00%	0,00	0,00	0,00%	0,00	0,00%	0,00	0,00%	0,00	0,00%	1
0,00%	0,00	0,00	0,00%	0,00	0,00%	0,00	0,00%	0,00	0,00%	2
0,00%	0,00	0,00	0,00%	0,00	0,00%	0,00	0,00%	0,00	0,00%	3
17,11%	1,02	0,35	100,00%	0,31	22,96%	0,34	12,27%	0,02	1,34%	4
40,77%	2,43	0,00	0,00%	0,00	0,00%	2,43	87,73%	0,00	0,00%	5
42,11%	2,51	0,00	0,00%	1,04	77,04%	0,00	0,00%	1,47	98,66%	6
0,00%	0,00	0,00	0,00%	0,00	0,00%	0,00	0,00%	0,00	0,00%	7
100,00%	5,96	0,35	100,00%	1,35	100,00%	2,77	100,00%	1,49	100,00%	
NIVEL DE SEVERIDAD	LEVE		MODERADO		MODERADO		SEVERO

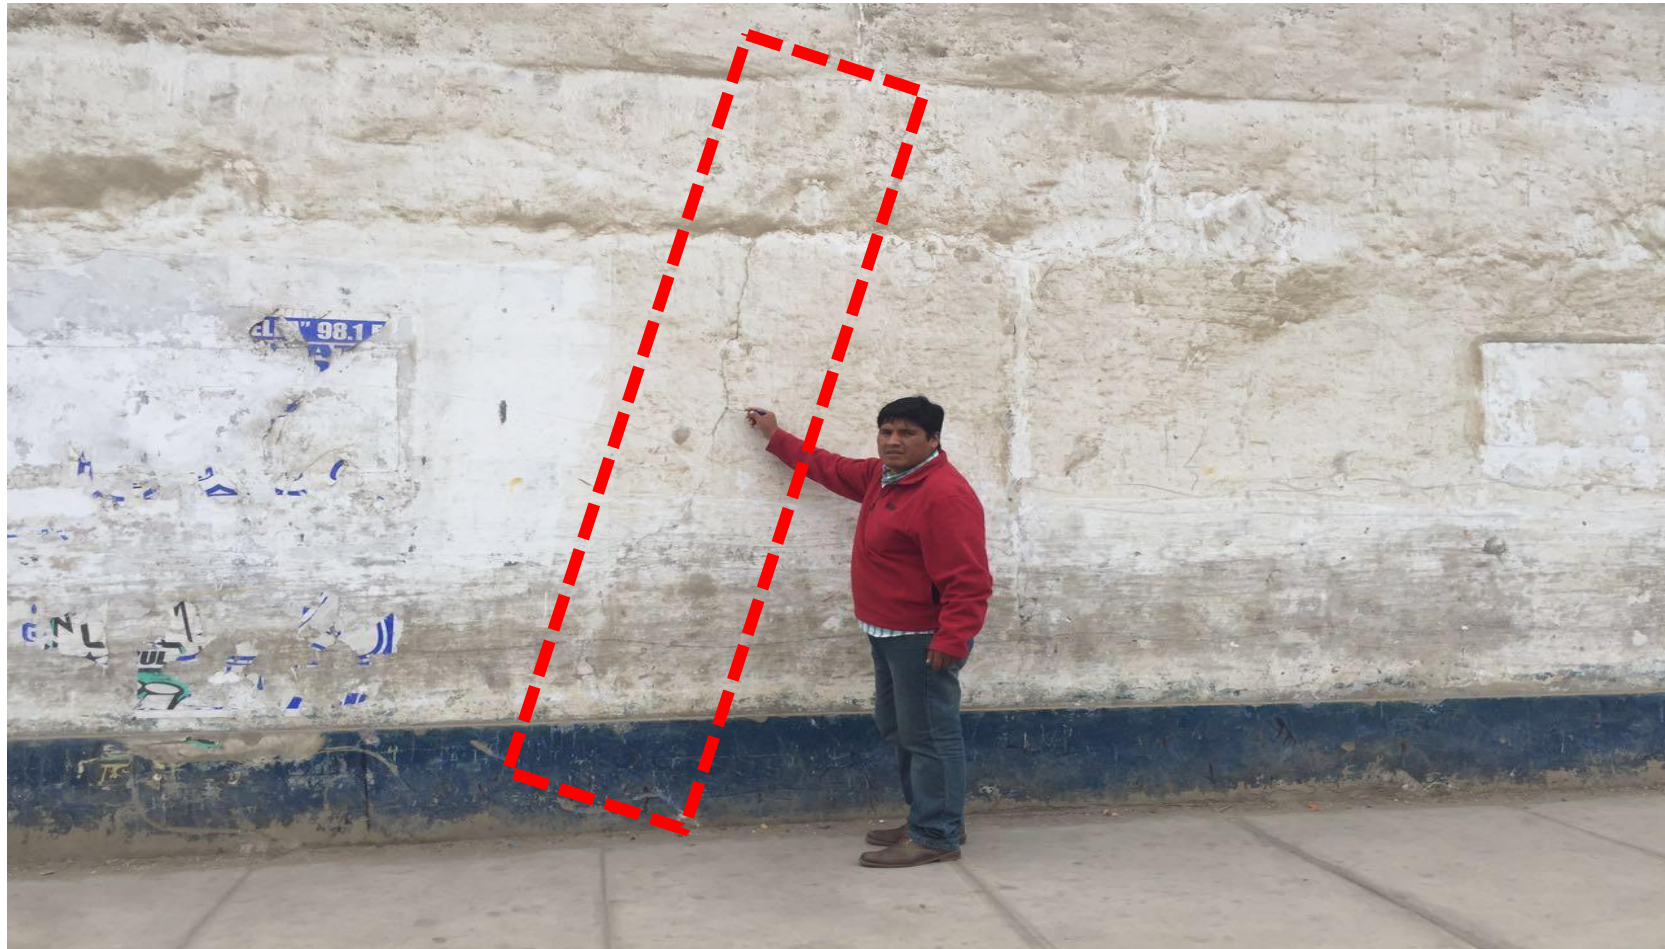
Figura 24: Imagen de la muestra 05 se aprecia el muro afectado

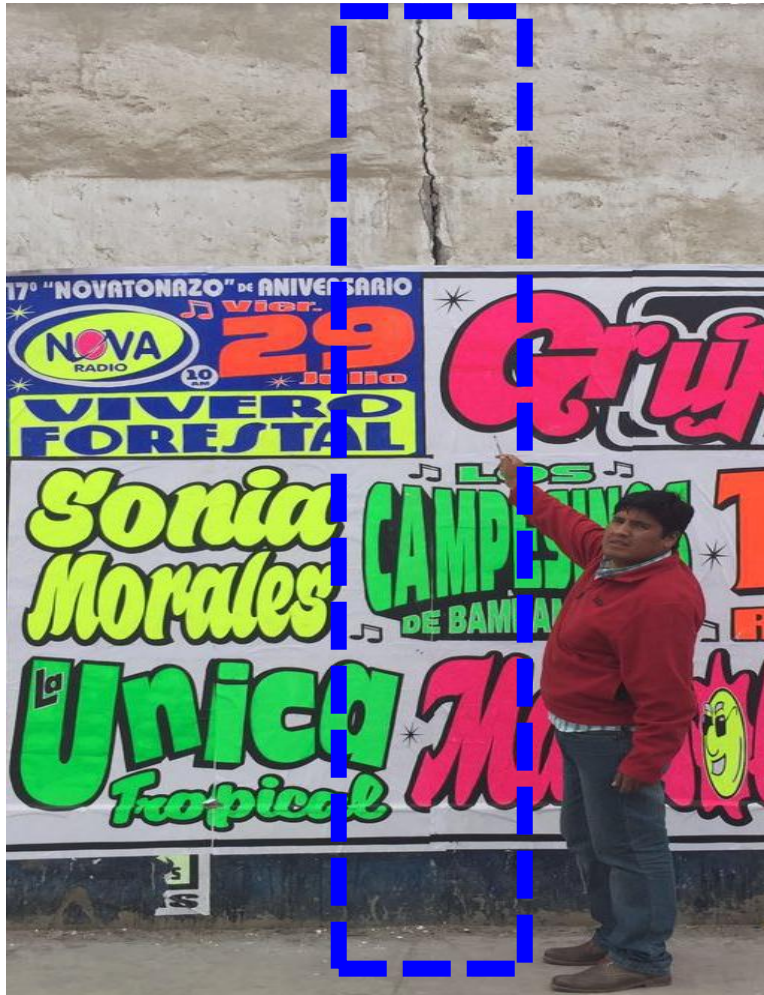
Figura 25: Imagen de la muestra 04 se aprecia el muro afectado de línea punteada azul

Posibles causas de la patología.

Ineficiente construcción.

Grieta

remover todo el material alrededor de la grieta luego echarle agua para limpiar la superficie, dejar que seque luego aplicar el aditivo para pegar concreto nuevo con el concreto viejo, hacer la mezcla de cemento con arena y agua luego rellenar la grieta, dejar que seque y lijarlo hasta que quede la superficie lista para pintarlo.

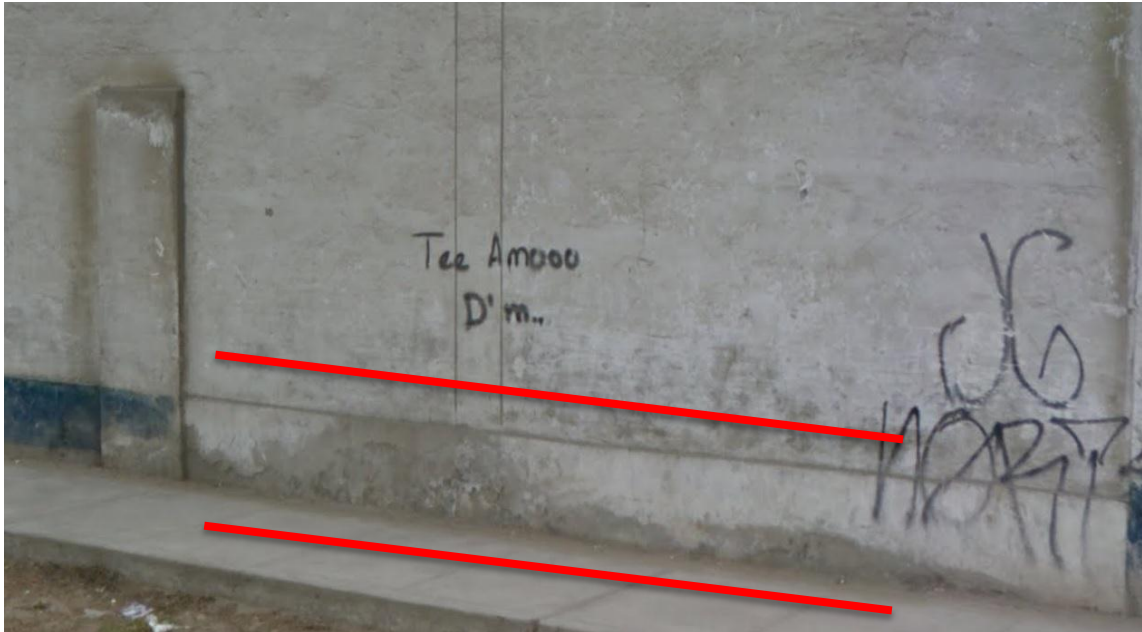
Figura 26: Imagen de la muestra 05 afectado por la patología de delaminación.

Posibles Causas de la patología de delaminación:

La delaminación ocurre cuando la superficie del concreto fresco es sellada mediante un alisado con llana mientras el hormigón subyacente está en estado plástico y exudando (sangrando) o aún puede liberar burbujas de aire. Las delaminaciones se forman en la última fase durante el proceso de acabado, después de la nivelación y después del primer alisado.

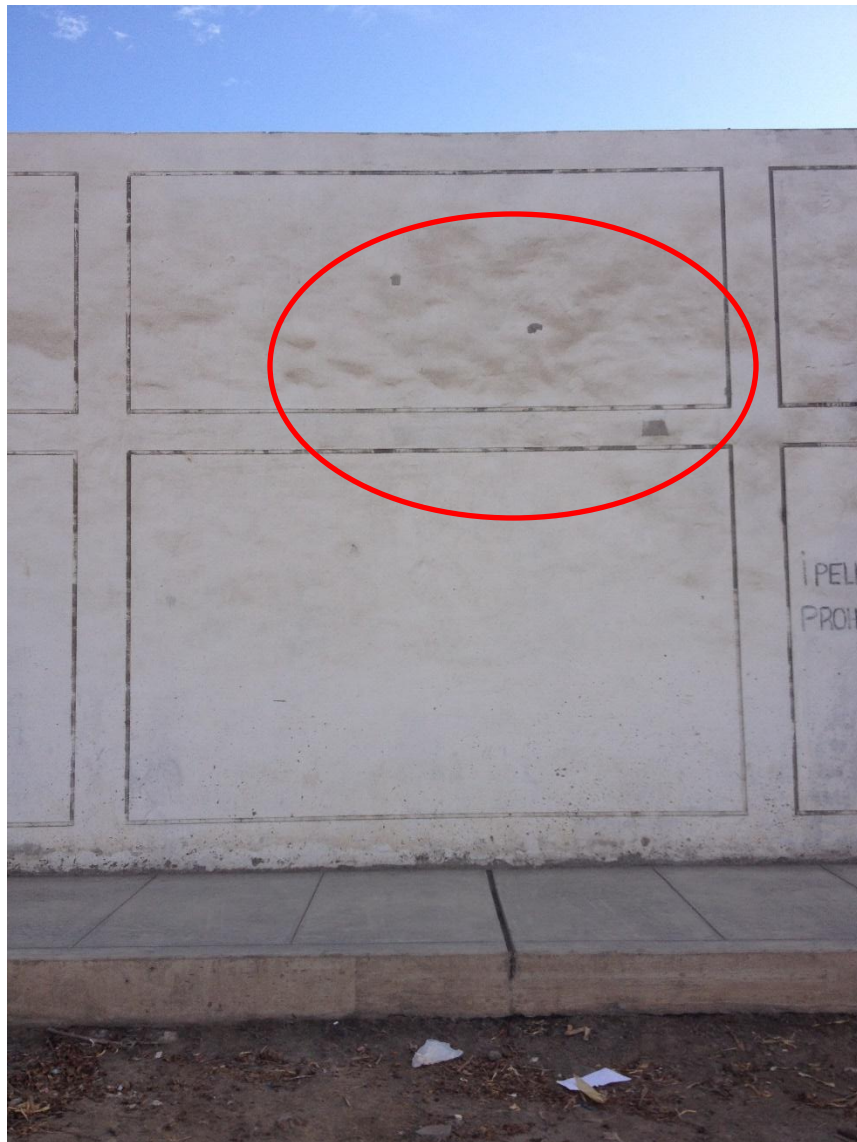
Figura 27: Imagen de la muestra 01 afectado por la patología de desintegración.

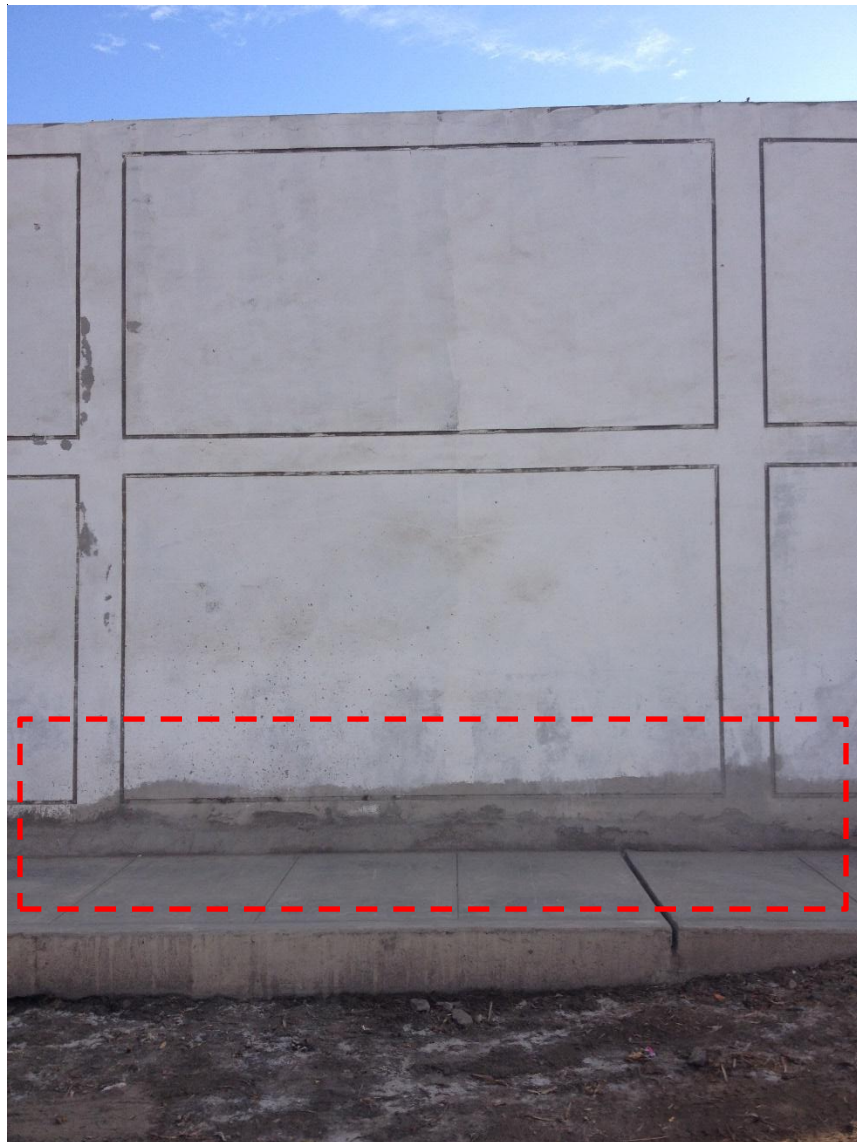
Figura 28: Imagen de la muestra 02 afectado por la patología de delaminación.

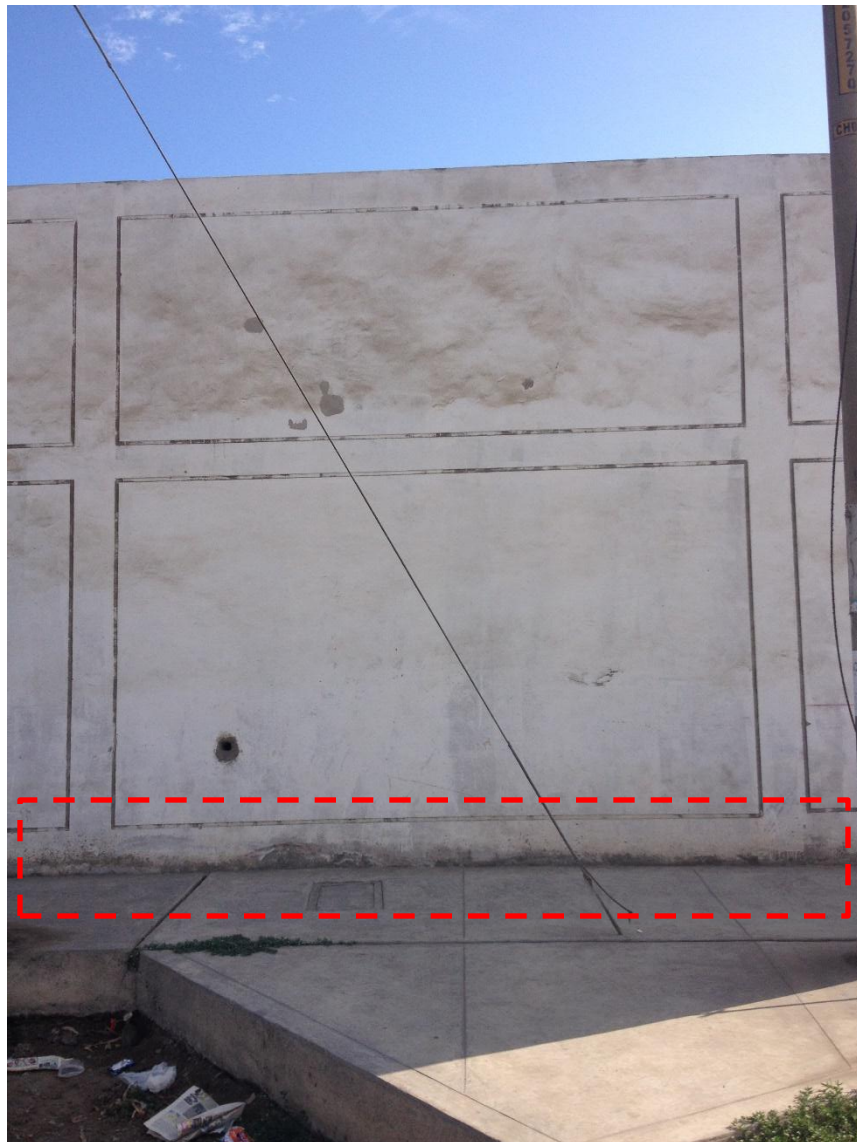
Figura 29: Imagen de la muestra 03 afectado por la patología de efluorescencia

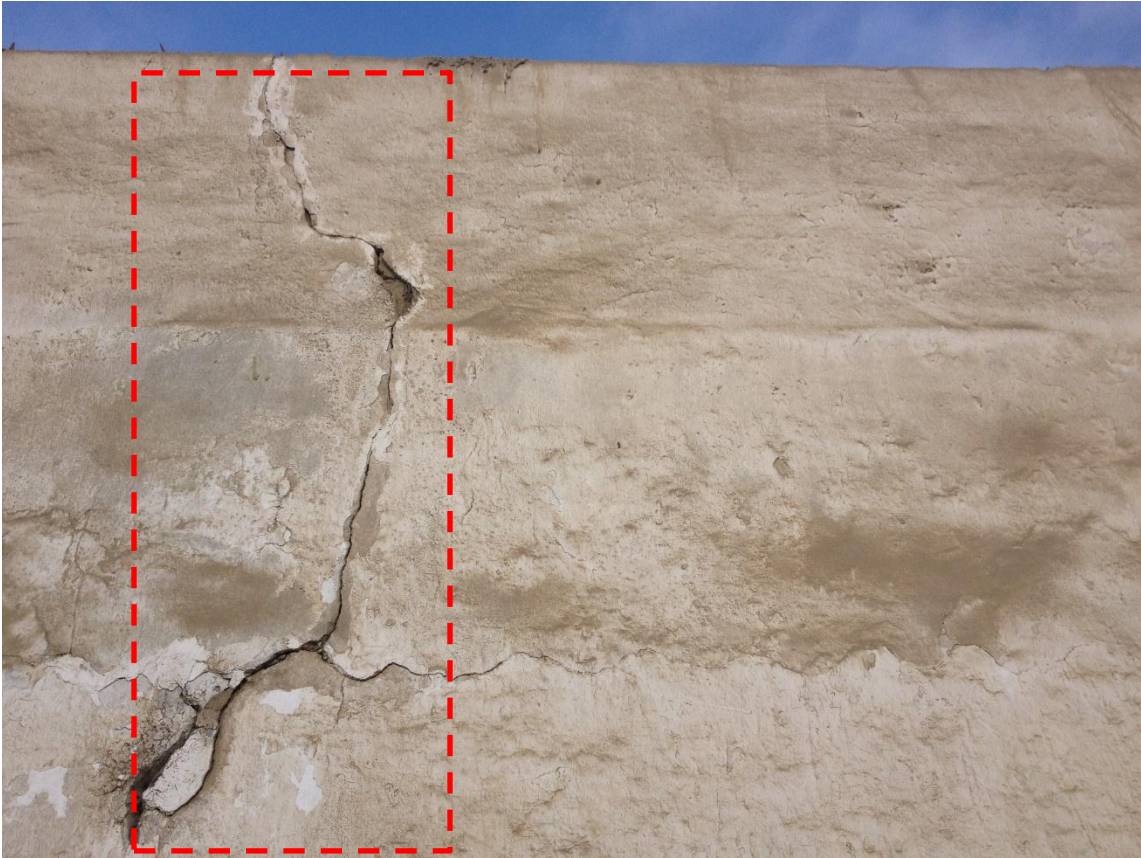
Figura 30: Imagen de la muestra 04 afectado por la patología de grieta

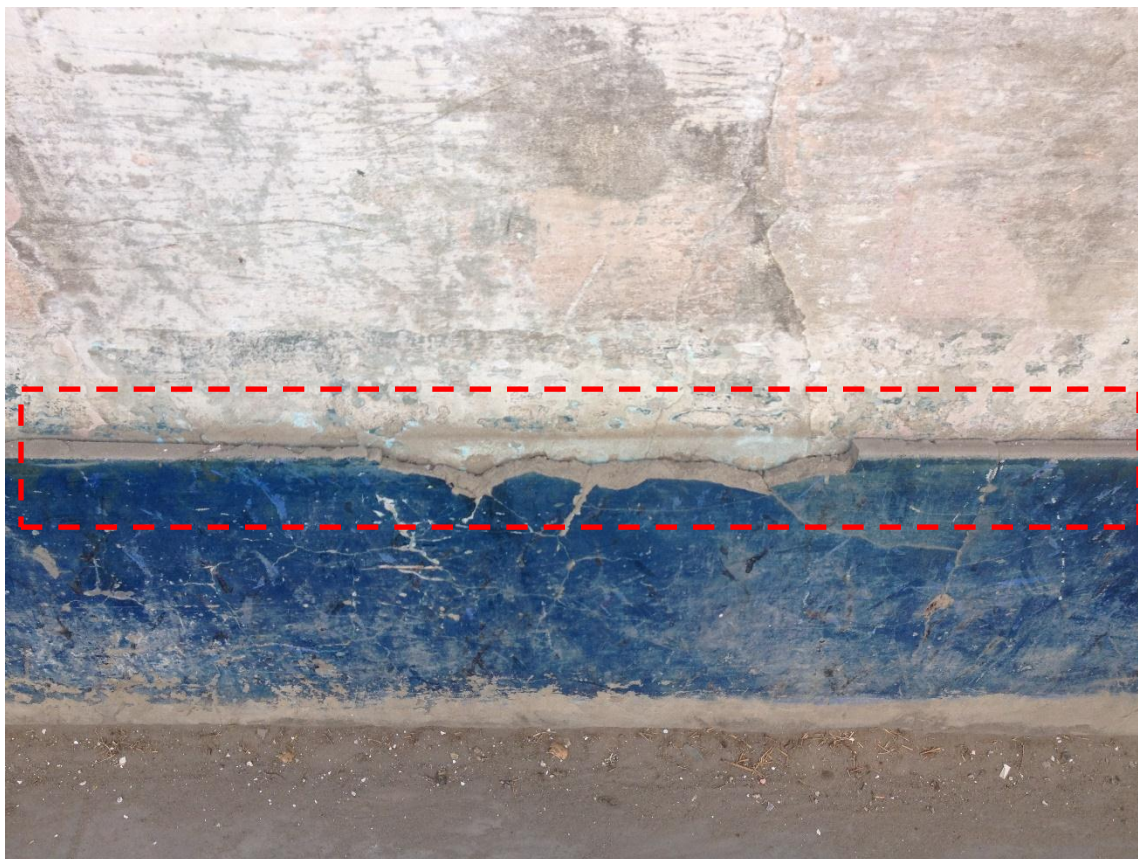
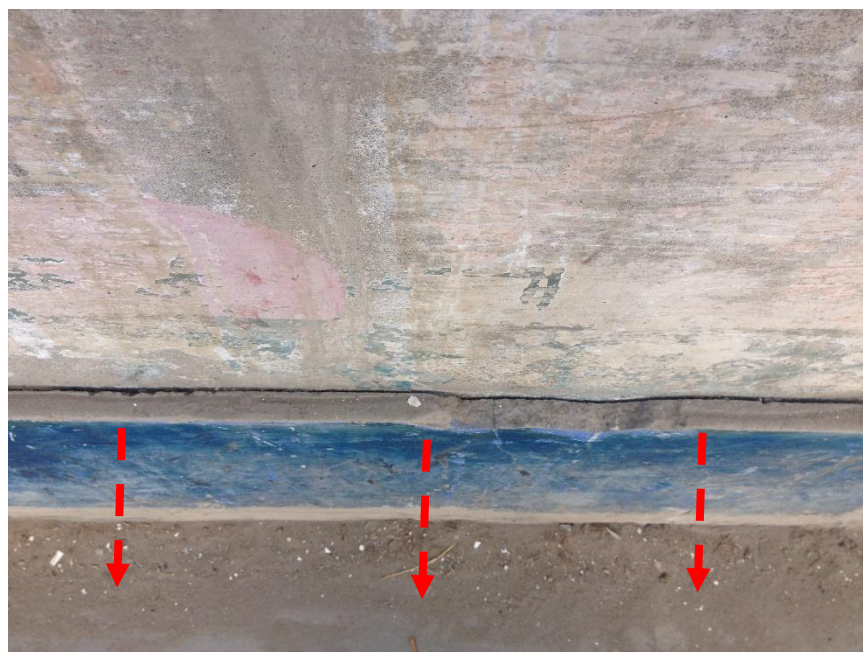
Figura 31: Imagen de la muestra 05 afectado por la patología de delaminación

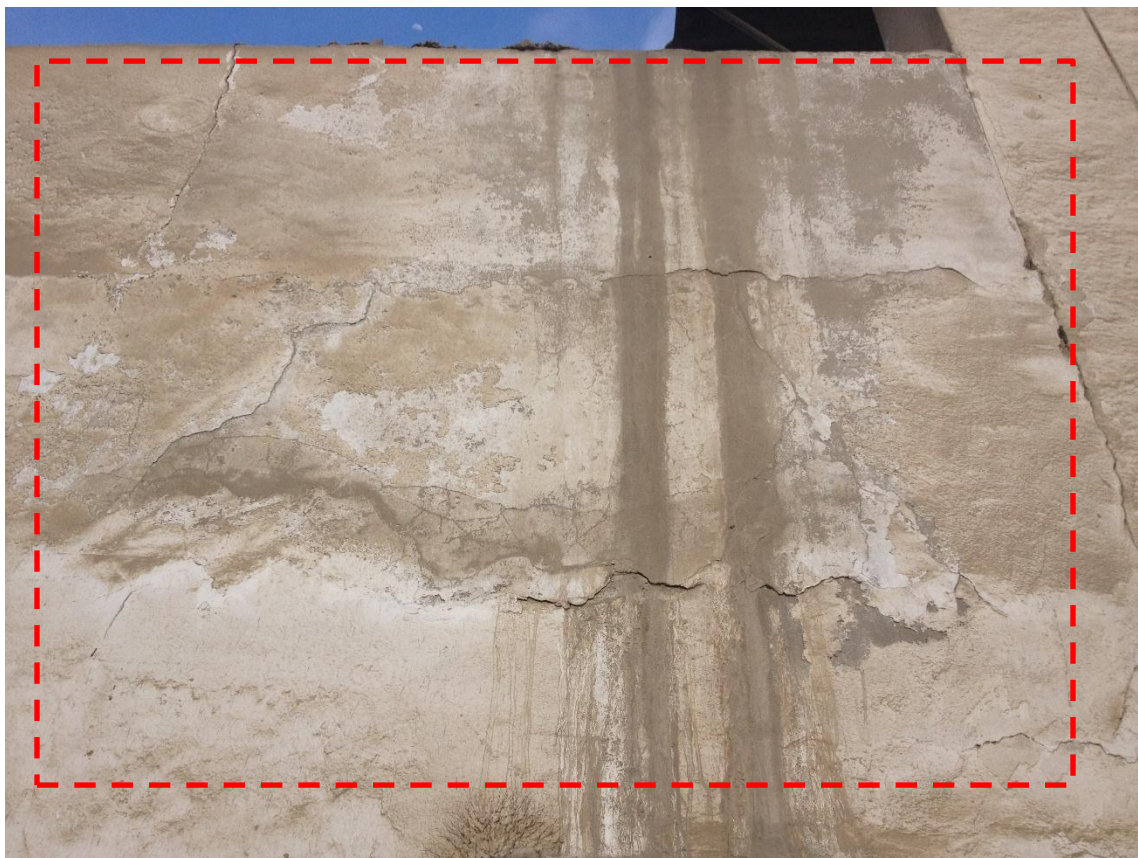
Figura 32: Imagen de la muestra 06 afectado por la patología de fisura

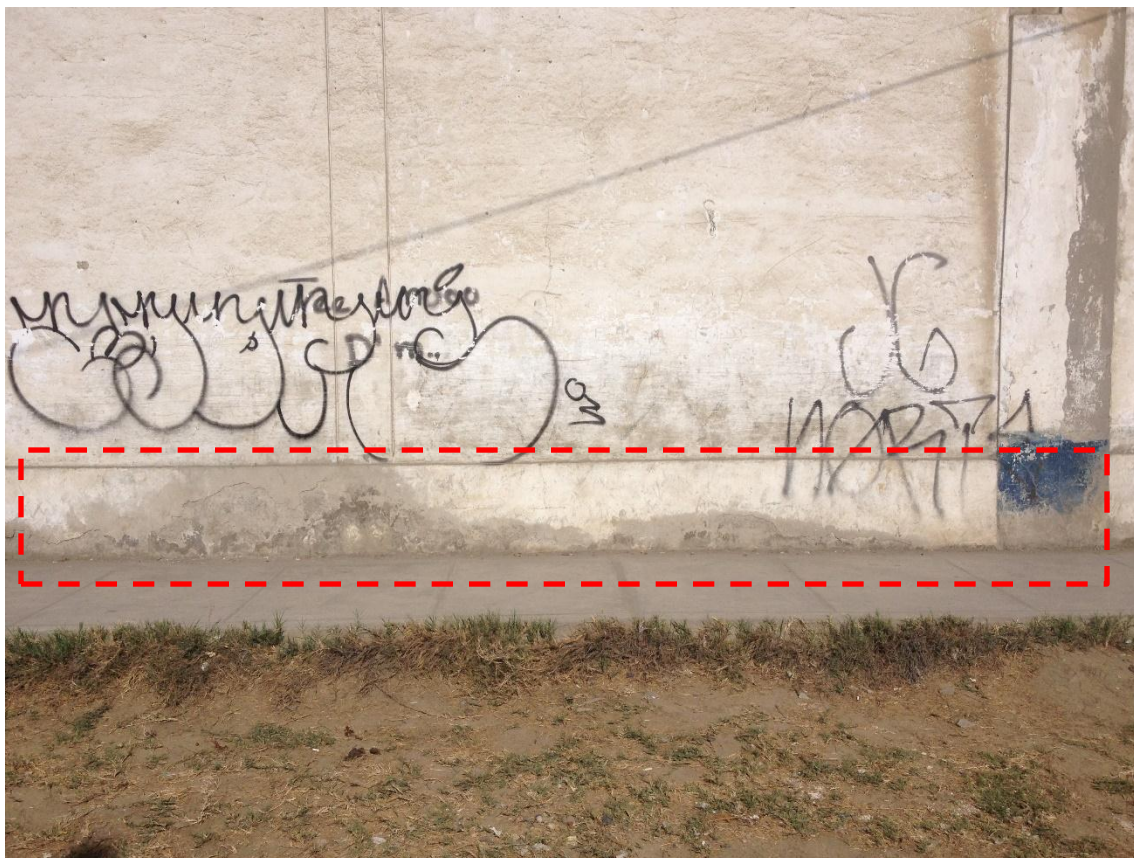
Figura 33: Imagen de la muestra 07 afectado por la patología de delaminación
