UNIVERSIDAD CATÓLICA LOS ÁNGELES
CHIMBOTE

DETERMINACIÓN Y EVALUACIÓN DE LAS
PATOLOGÍAS DEL CONCRETO EN VIGAS, COLUMNAS,
MUROS Y SOBRECIMENTOS DE ALBAÑILERÍA DEL
CERCO PERIMÉTRICO DE LA INSTITUCIÓN
EDUCATIVA 88333, CENTRO POBLADO EL CASTILLO,
DISTRITO DE SANTA, PROVINCIA DEL SANTA,
REGIÓN DE ÁNCASH – ENERO 2018.

**TESIS PARA OPTAR EL TÍTULO PROFESIONAL DE
INGENIERO CIVIL**

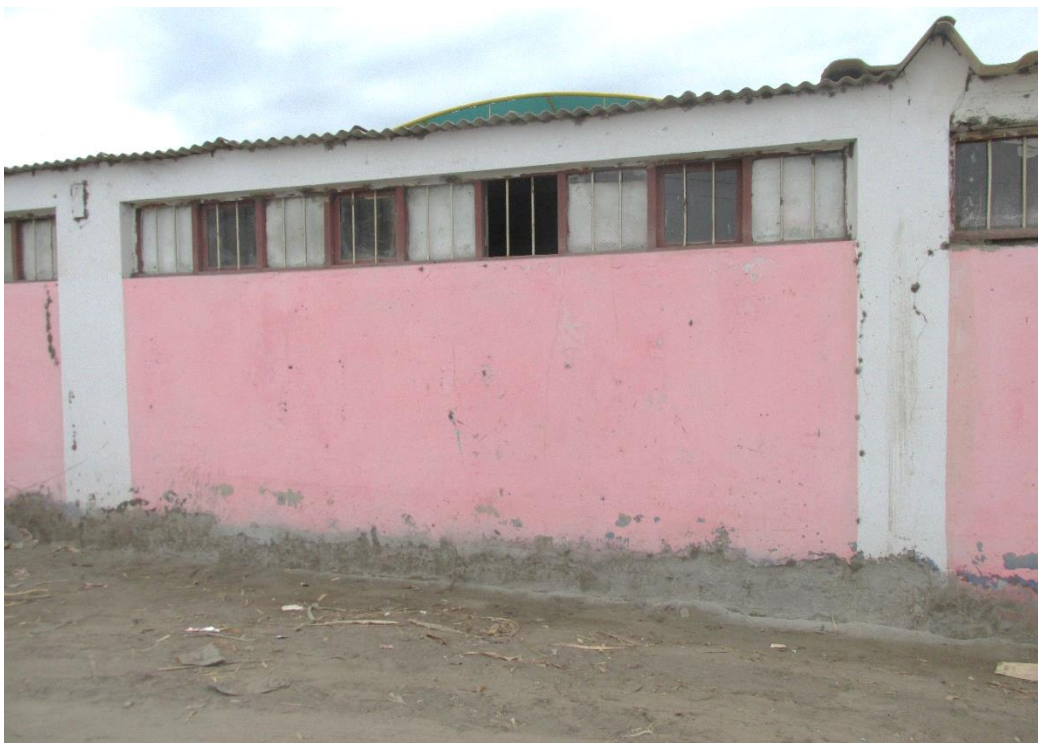
Fotografía 7: Muro afectado por la Erosión en la Unidad de Muestra 05.

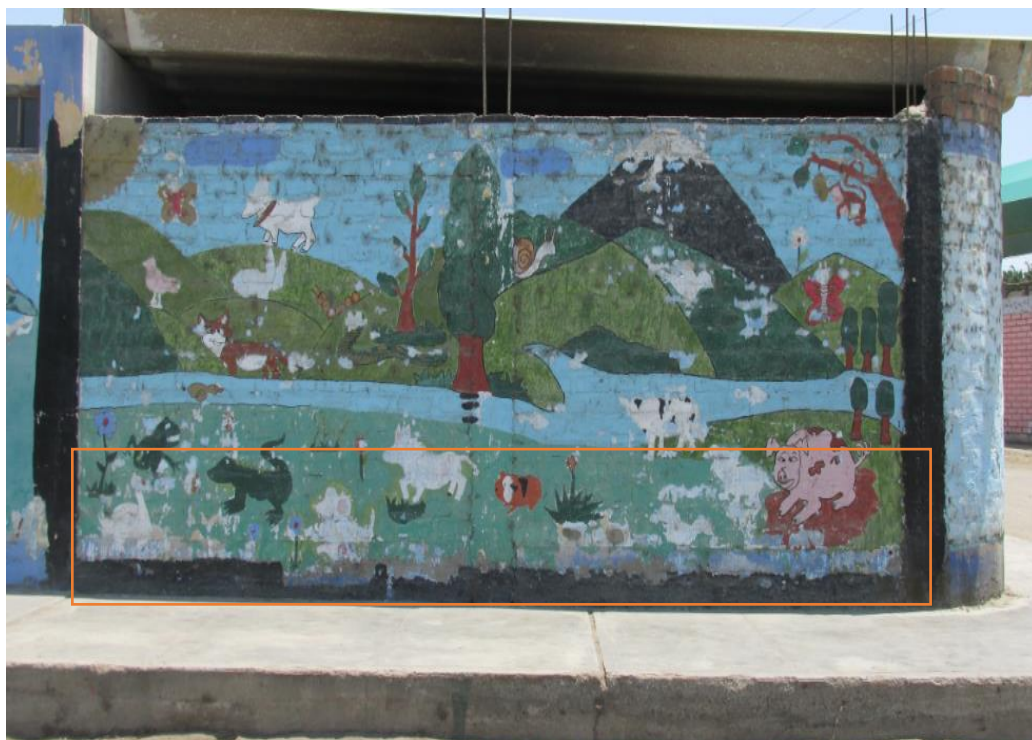
Fotografía 9: Muro afectado por la Eflorescencia en la Unidad de Muestra 14.

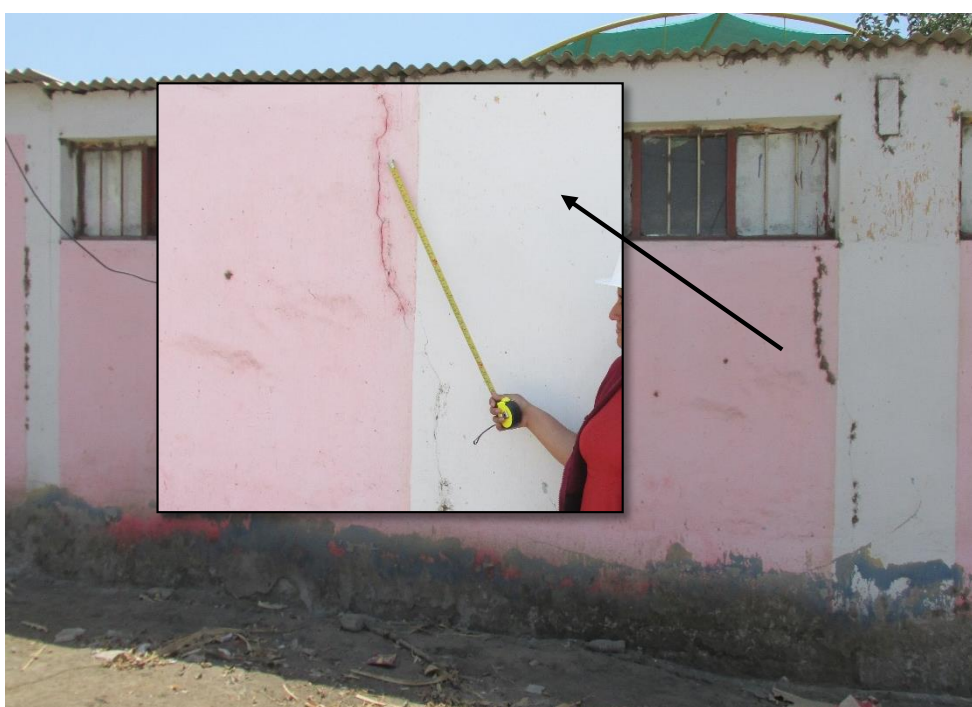
Fotografía 11: Fisura en la Unidad de Muestra 04.

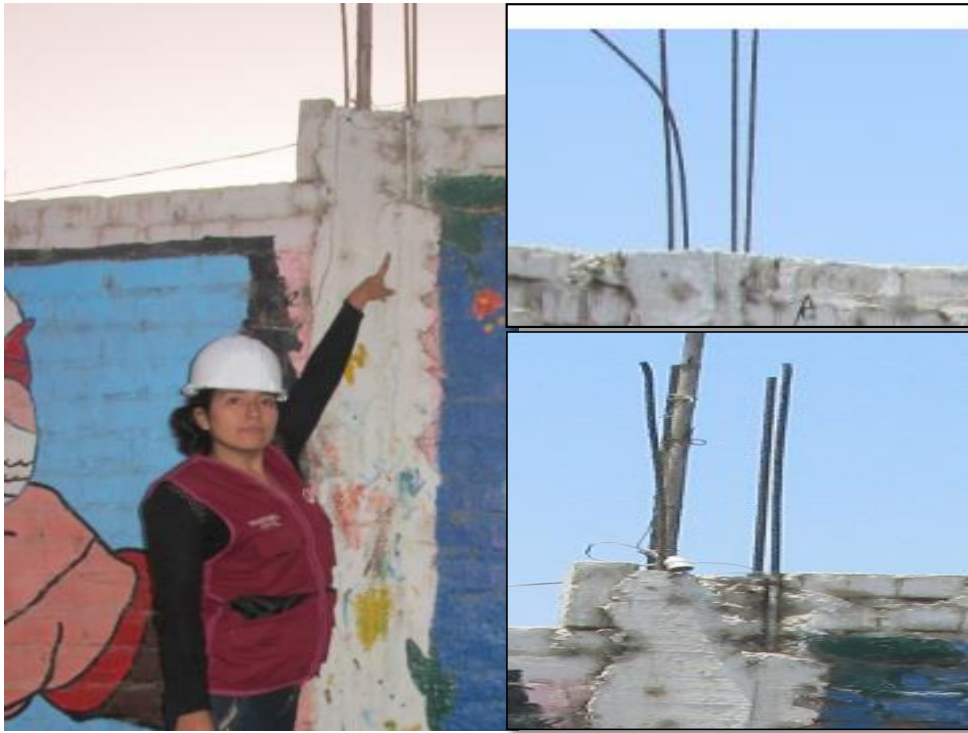
Fotografía 12: Columna afectada por la Corrosión en la Unidad de Muestra 18.

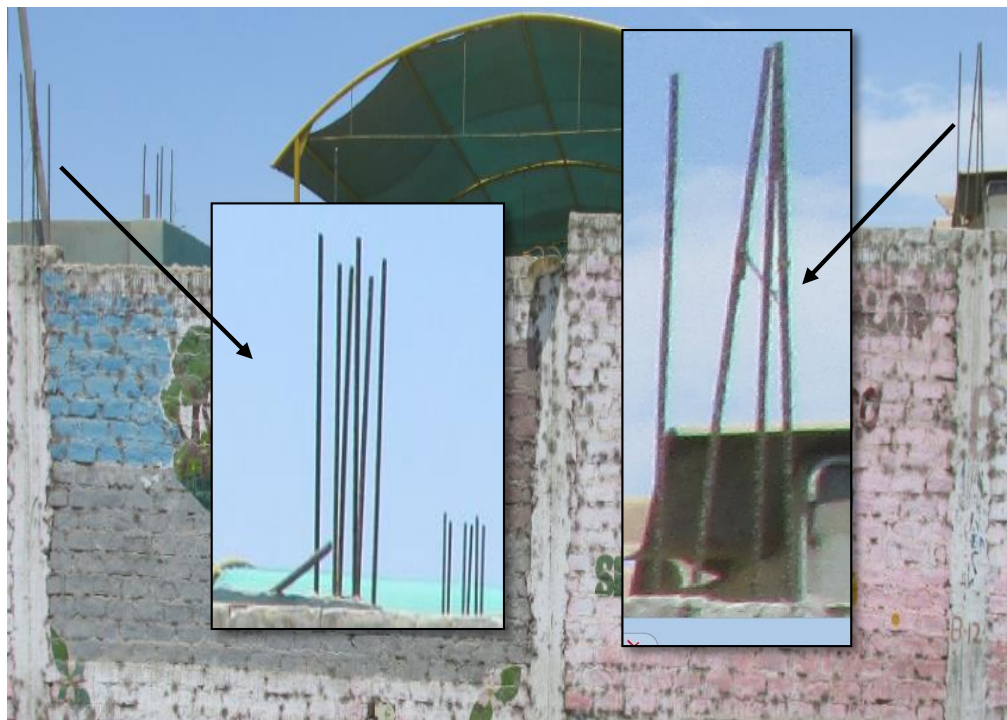
Fotografía 12: Columna afectada por la Corrosión en la Unidad de Muestra 18.

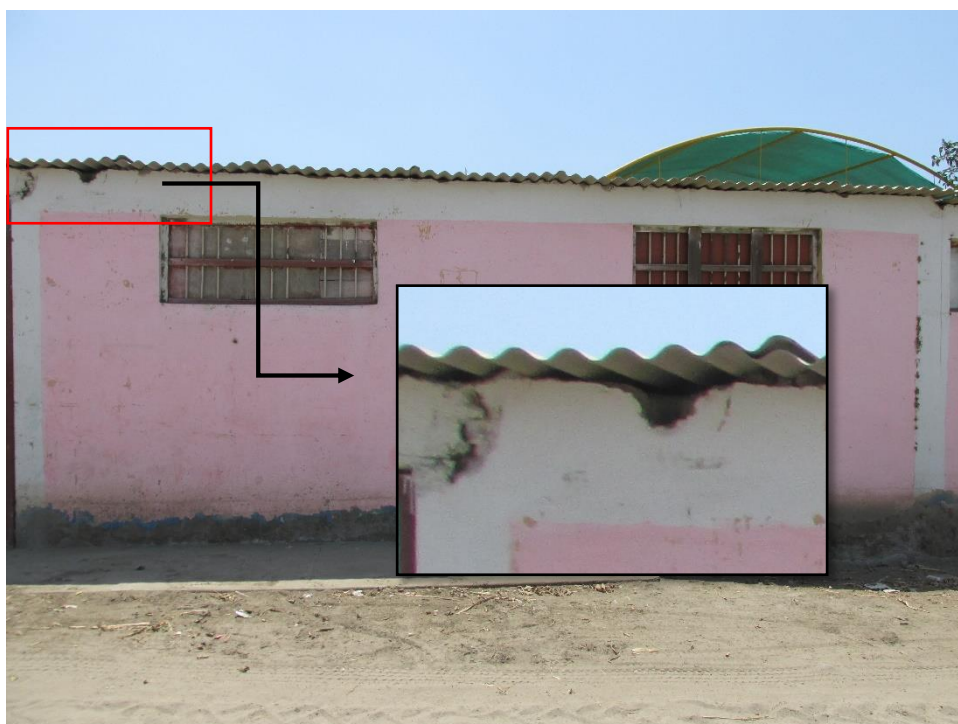
Fotografía 10: Desprendimiento en la Unidad de Muestra 03.

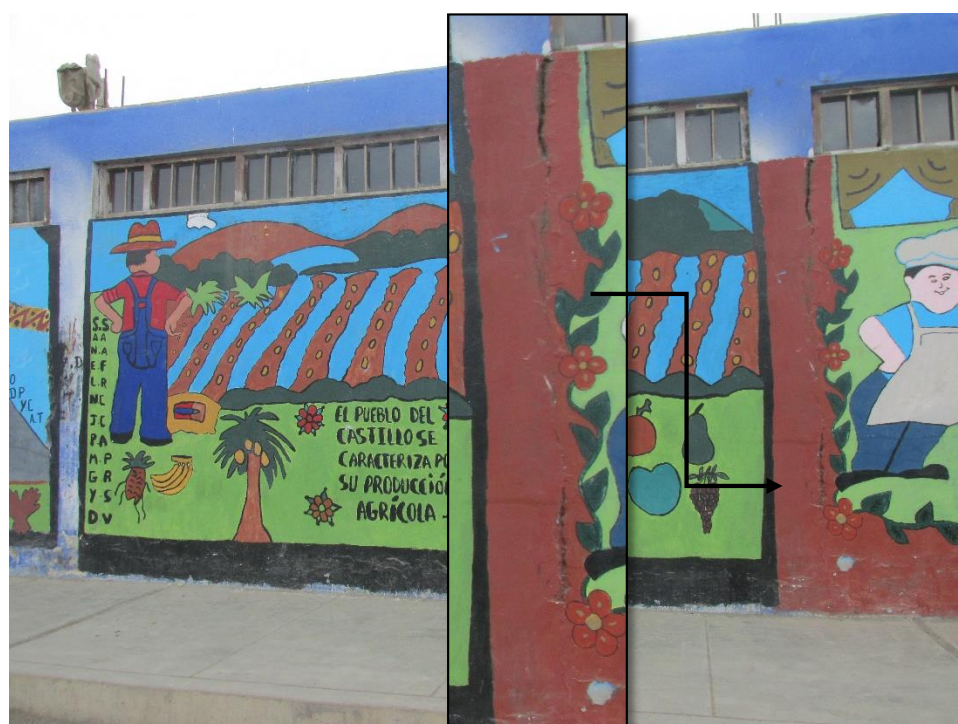
Fotografía 11: Muro afectado grieta en la Unidad de Muestra 12.

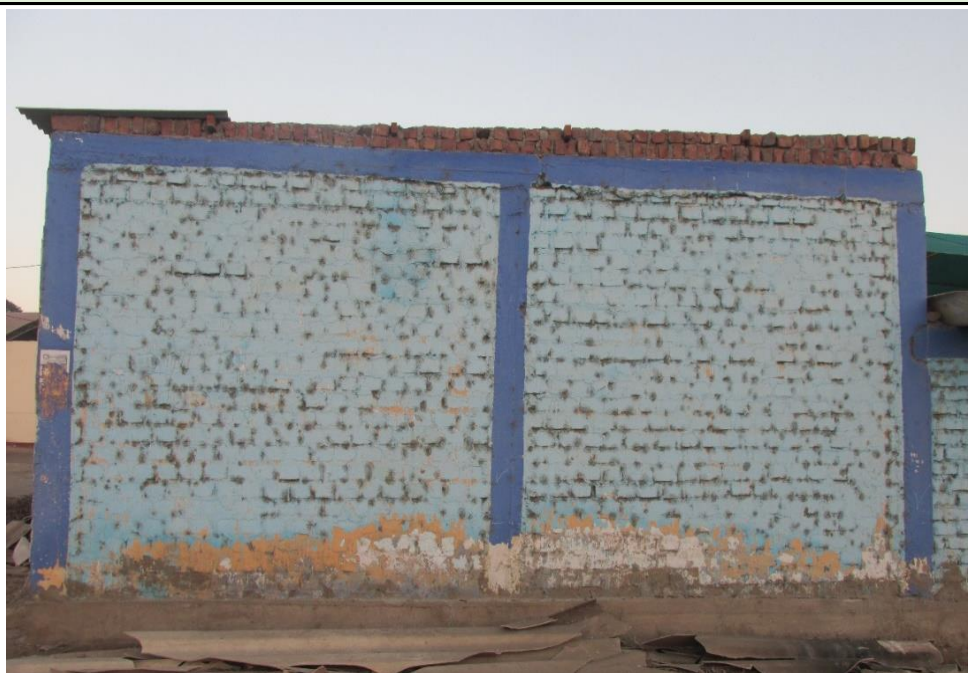
PATOLOGÍA: EFLORESCENCIA EN LA UM 08

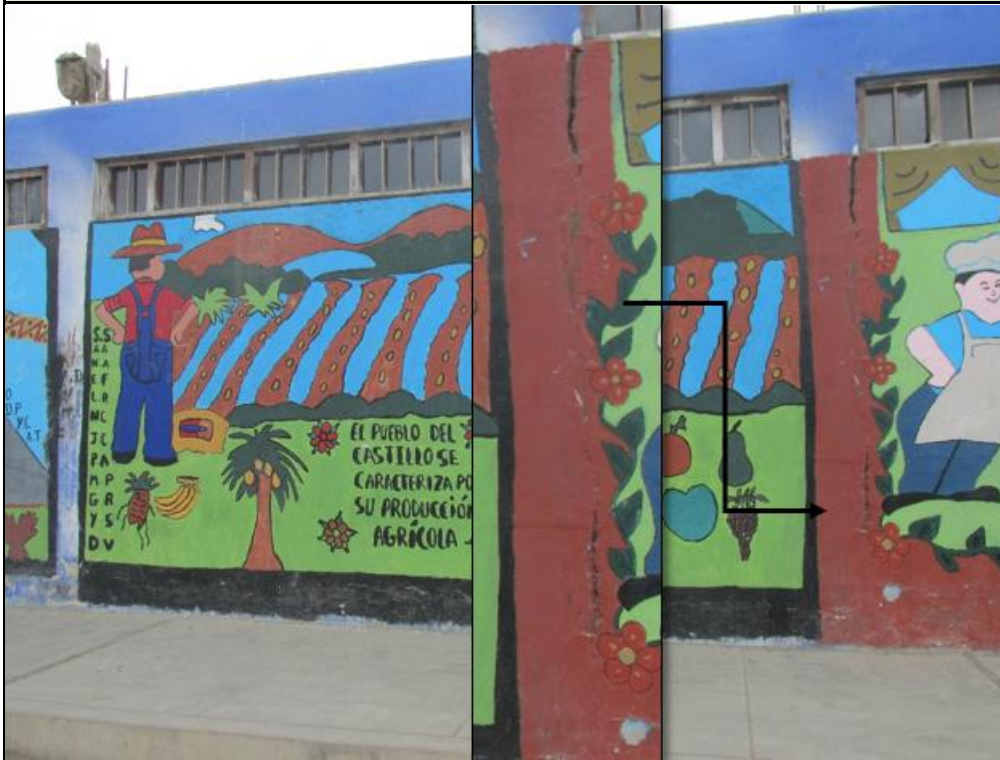
PATOLOGÍA: GRIETA EN LA UM 12

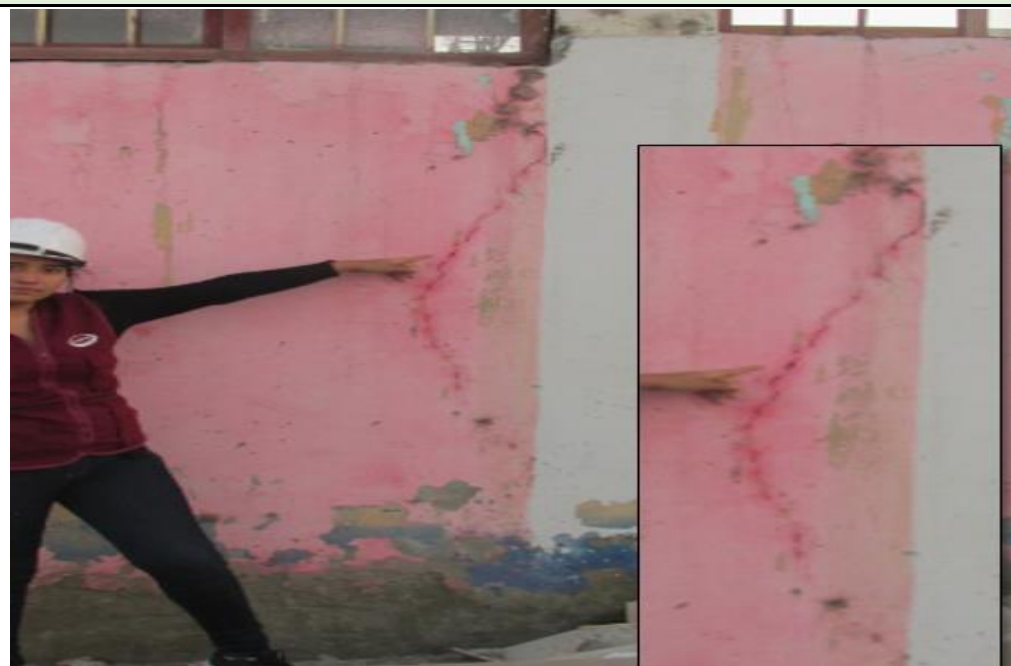
PATOLOGÍA: FISURA EN LA UM 06

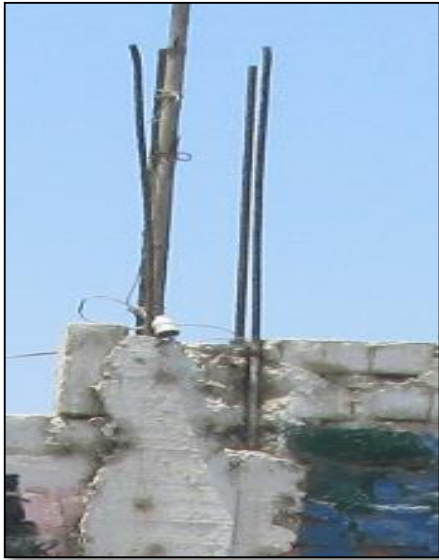
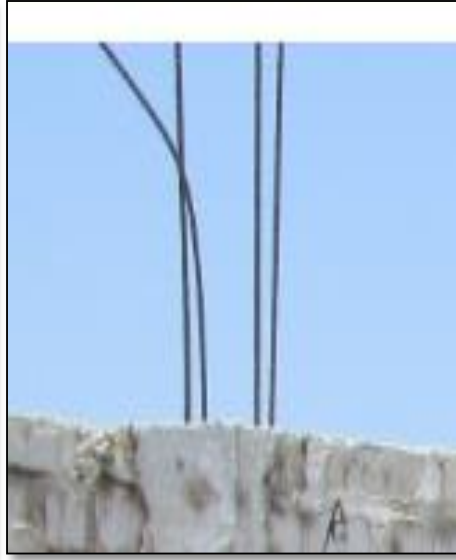
PATOLOGÍA: CORROSIÓN EN LA UM 18
