UNIVERSIDAD CATÓLICA LOS ÁNGELES
CHIMBOTE

DETERMINACIÓN Y EVALUACIÓN DE LAS
PATOLOGÍAS DEL CONCRETO EN COLUMNAS, VIGAS,
Y MUROS DE ALBAÑILERÍA CONFINADA DEL CERCO
PERIMÉTRICO DE LA INSTITUCION EDUCATIVA
INICIAL N°1387, ASENTAMIENTO HUMANO QUINTA
JULIA, DISTRITO DE PIURA, PROVINCIA DE PIURA,
REGIÓN PIURA, AGOSTO – 2016.

TESIS PARA OPTAR EL TÍTULO PROFESIONAL DE
INGENIERO CIVIL

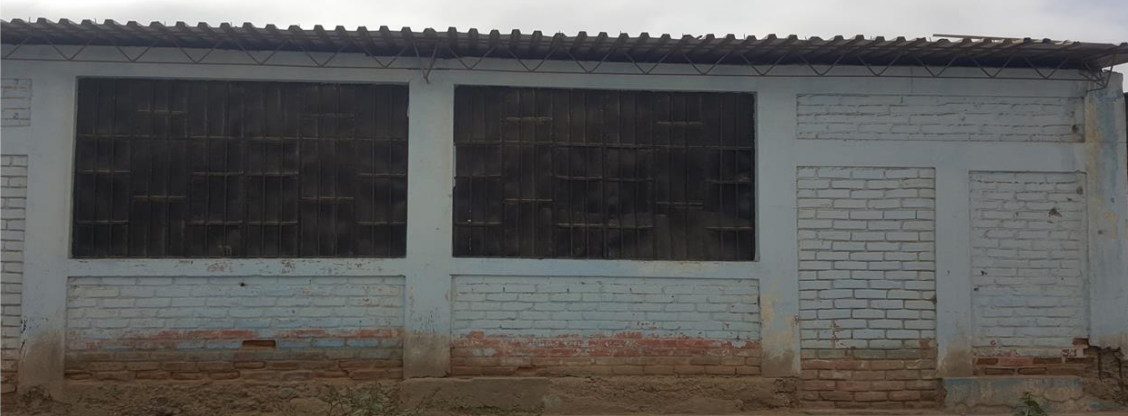
ITEM	TIPO DE PATOLOGIA	AREA AFECTADA	AREA NO AFECTADA	% AFECTADO			
1	SUCIEDAD	4.36 m2	1.94 m2	43.08%			
2	HUMEDAD	3.04 m2		30.04%			
3	FISURAS	0.00 m2		0.00%			
4	GRIETAS	0.00 m2		0.00%			
5	CORROSION	0.00 m2		0.00%			
6	EROSION	0.00 m2		0.00%			
7	OXIDACION	0.00 m2		0.00%			
8	CARBONATACION	0.00 m2		0.00%			
9	DESPRENDIMIENTO	0.78 m2		7.71%			
10	EFLORESCENCIA	0.00 m2		0.00%			
COLUMNA AREA 4.22 m2

Gráfico 26: Unidad de Muestra 05 - Patologías en Muros.

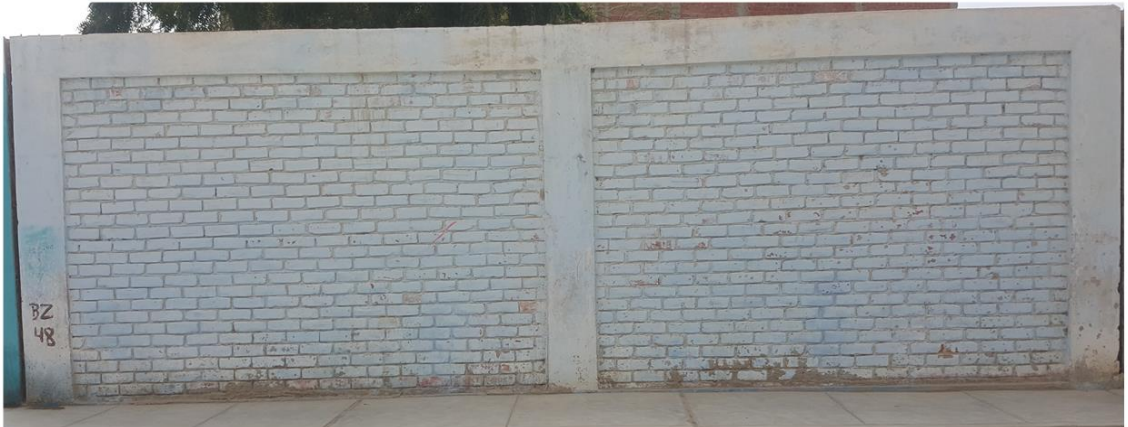
Gráfico 50: Unidad de Muestra 09 - Patologías en Muros.

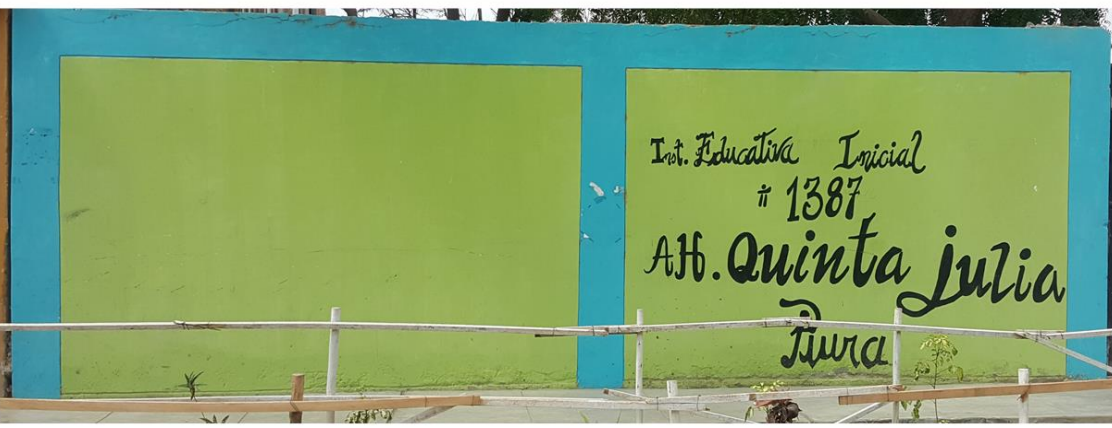
Gráfico 62: Unidad de Muestra 11 - Patologías en Muros.

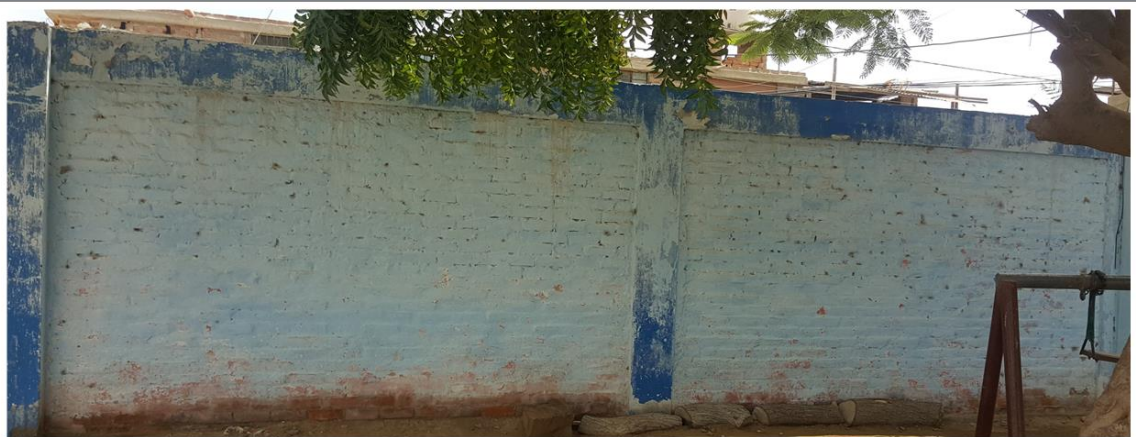
Gráfico 68: Unidad de Muestra 12 - Patologías en Muros.

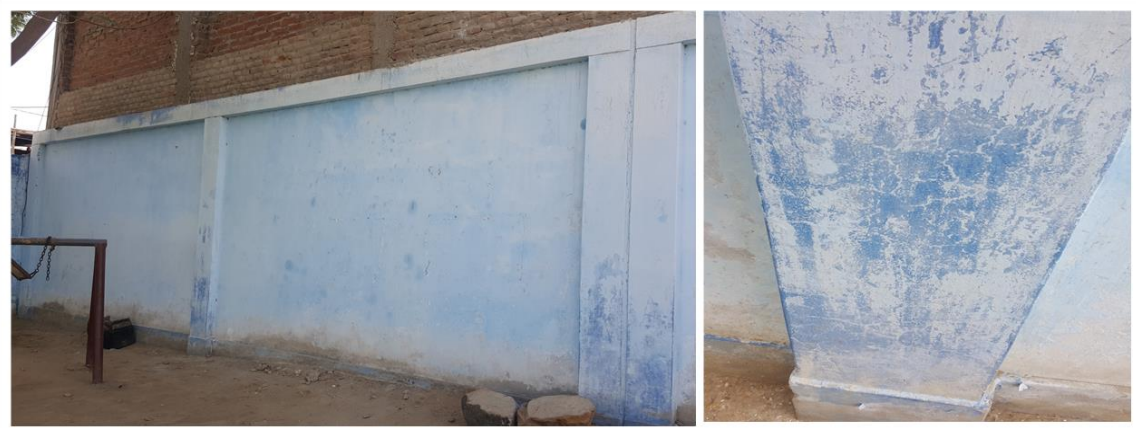
Gráfico 74: Unidad de Muestra 13 - Patologías en Muros.

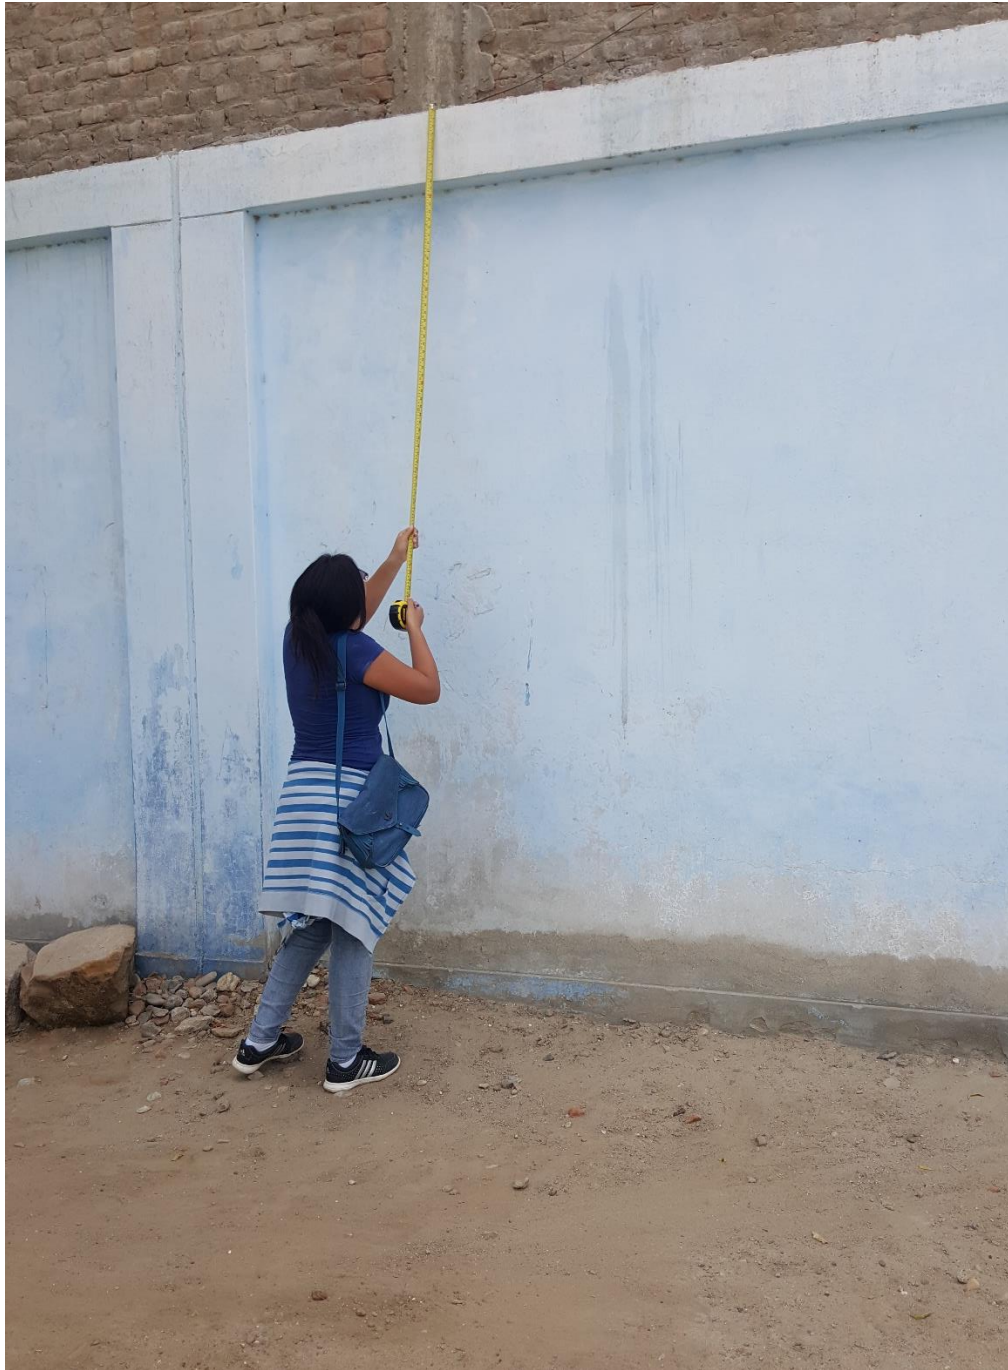
Imagen 10: Eflorescencia en muros y columna unidad de muestra 13.

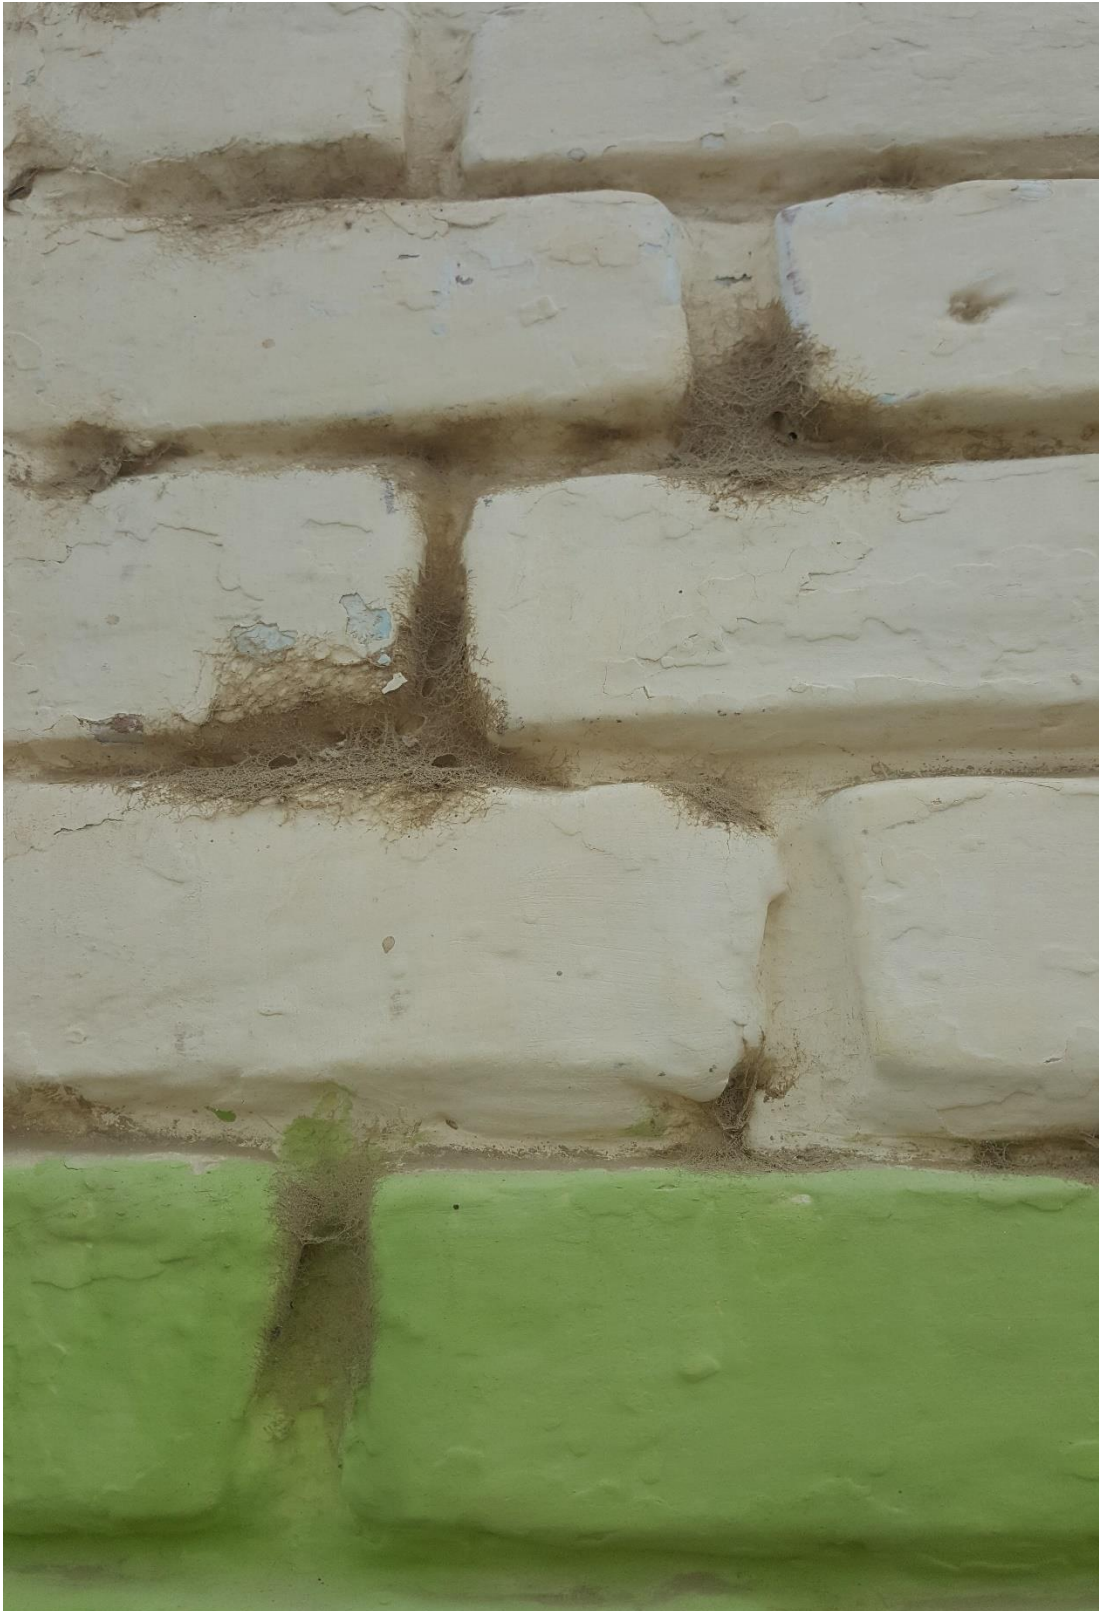
Imagen 11: Suciedad en la unidad de muestra 01.

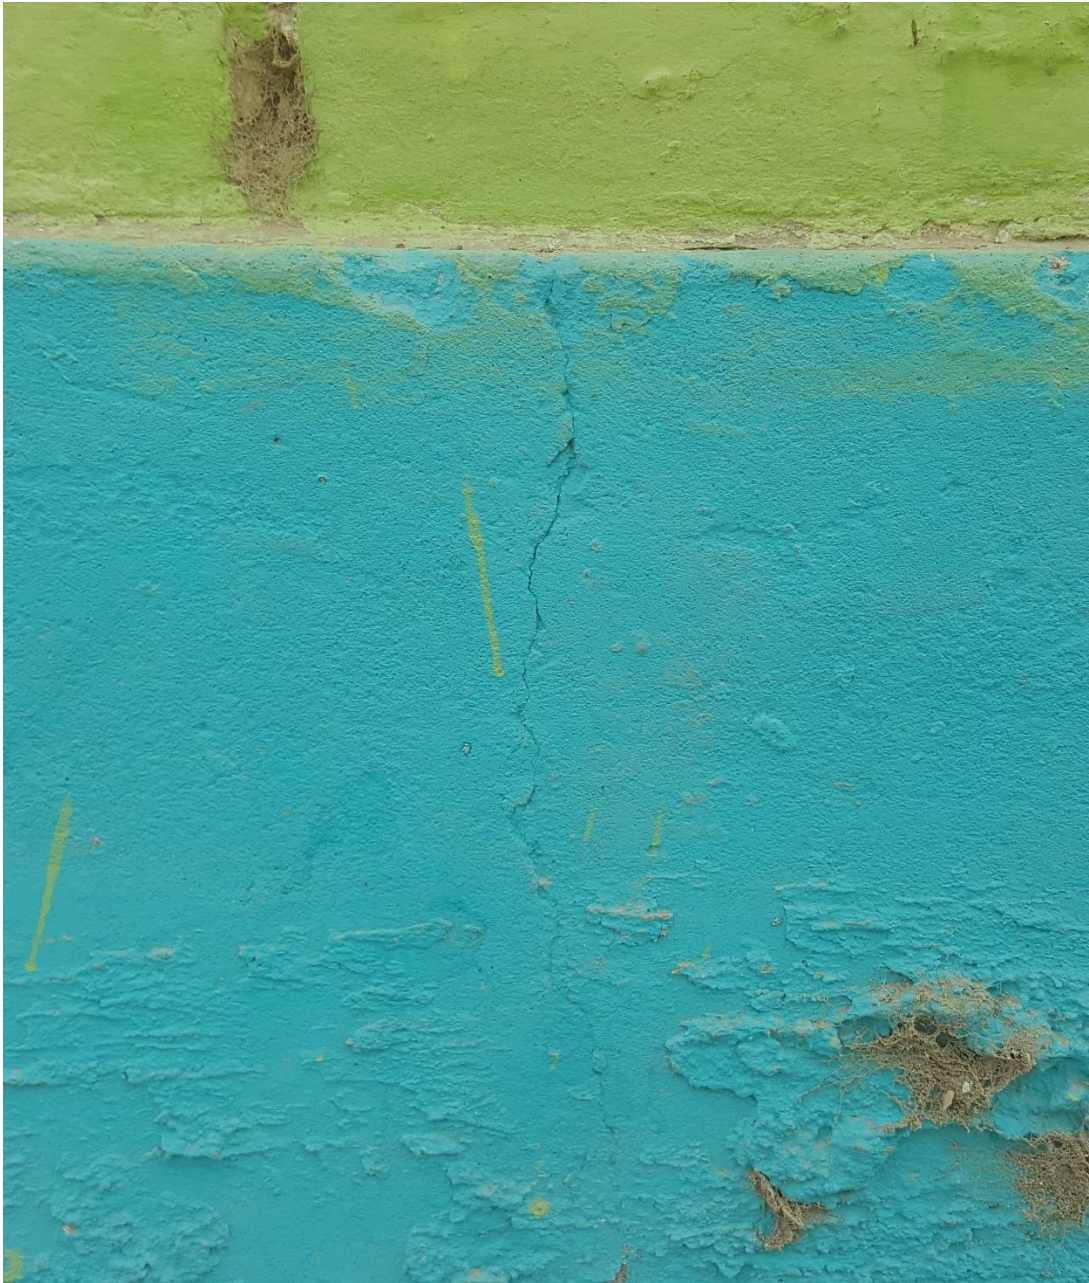
Imagen 12: Fisura en la unidad de muestra 01.

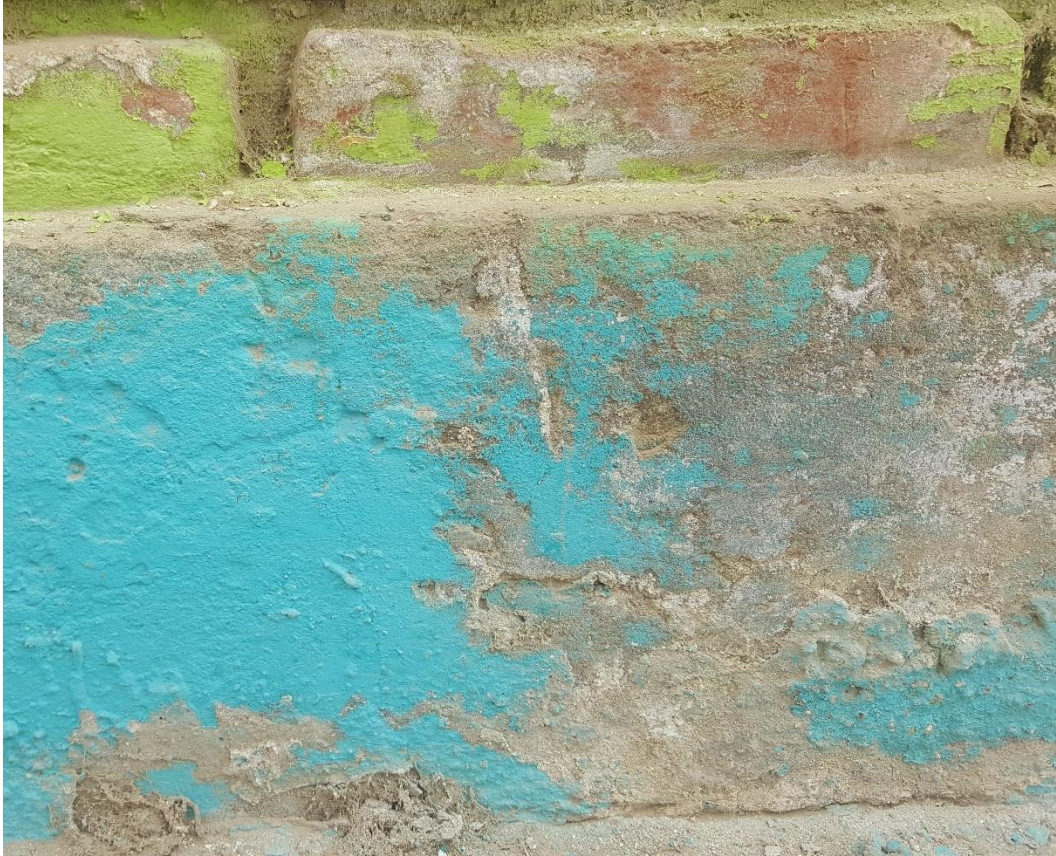
Imagen 13: Eflorescencia en muros de la unidad de muestra 02.

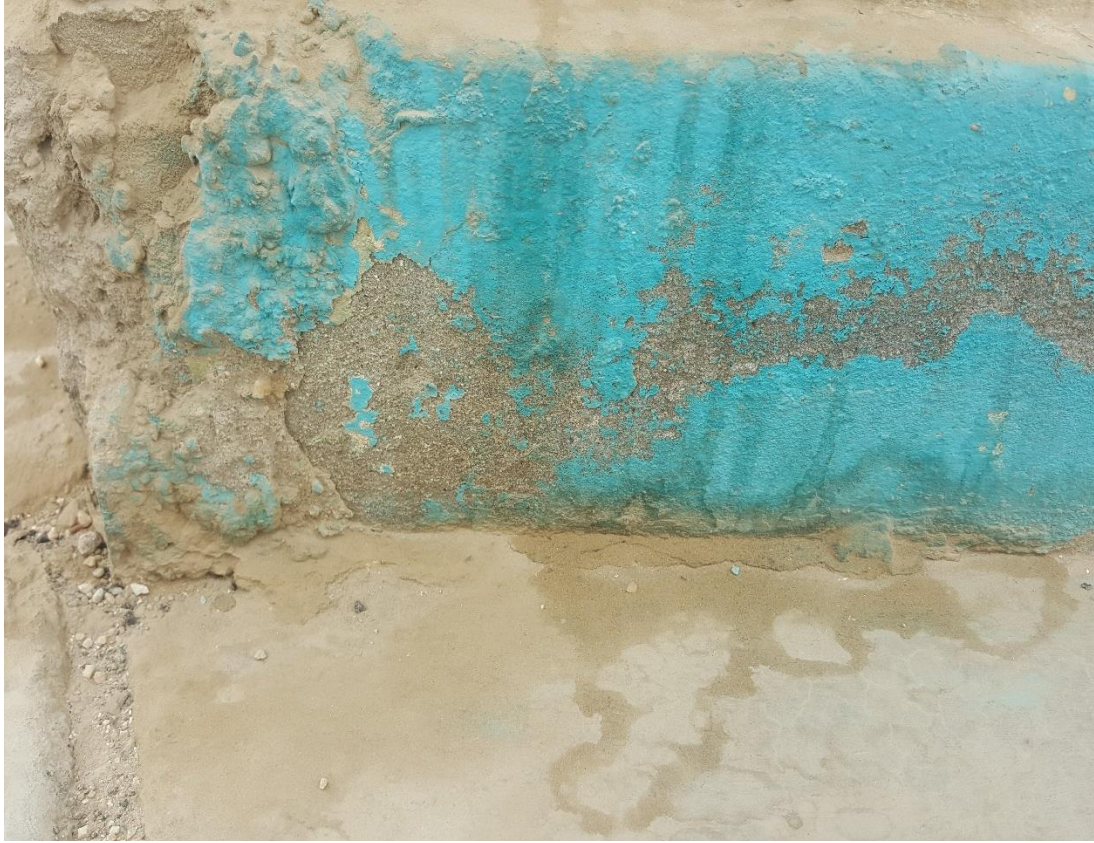
Imagen 16: Eflorescencias en muros unidad de muestra 03.

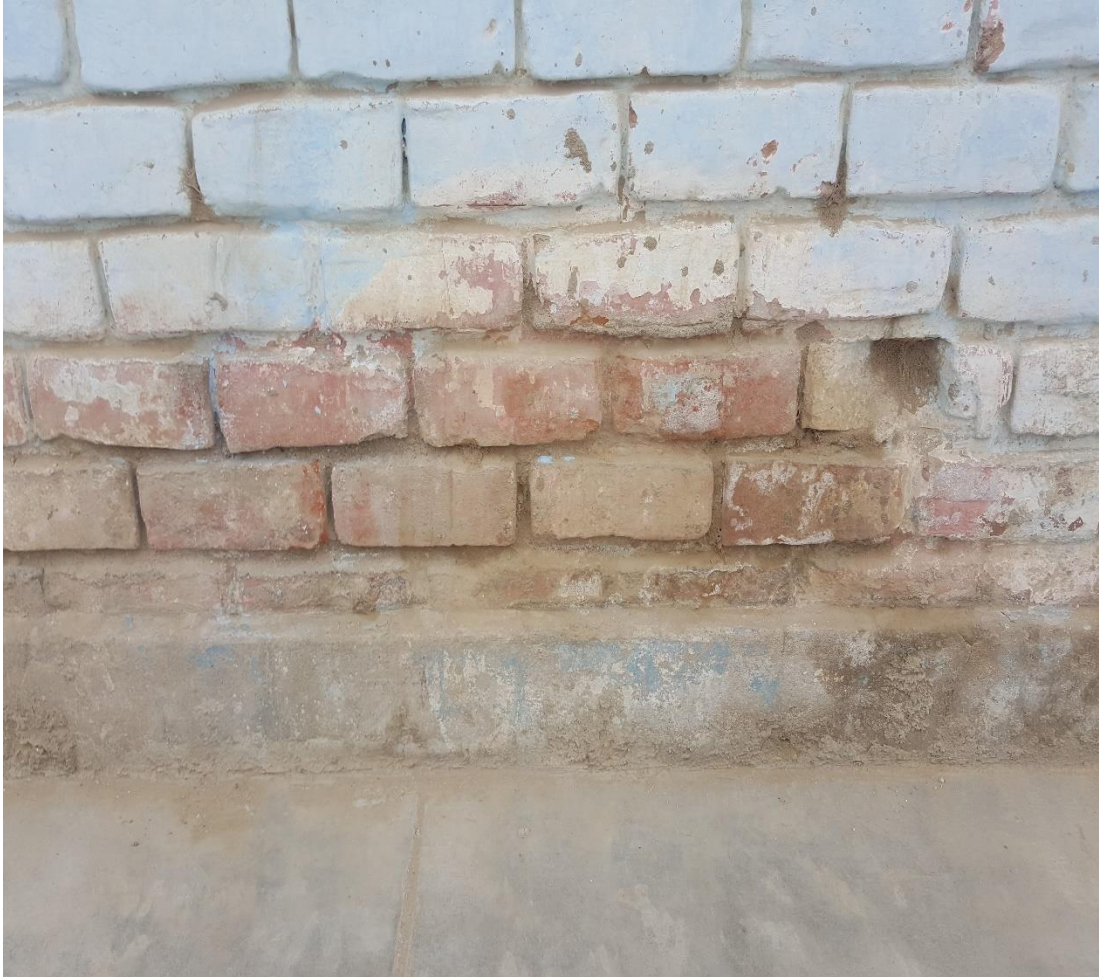
Imagen 18: Humedad en muros unidad de muestra 04.

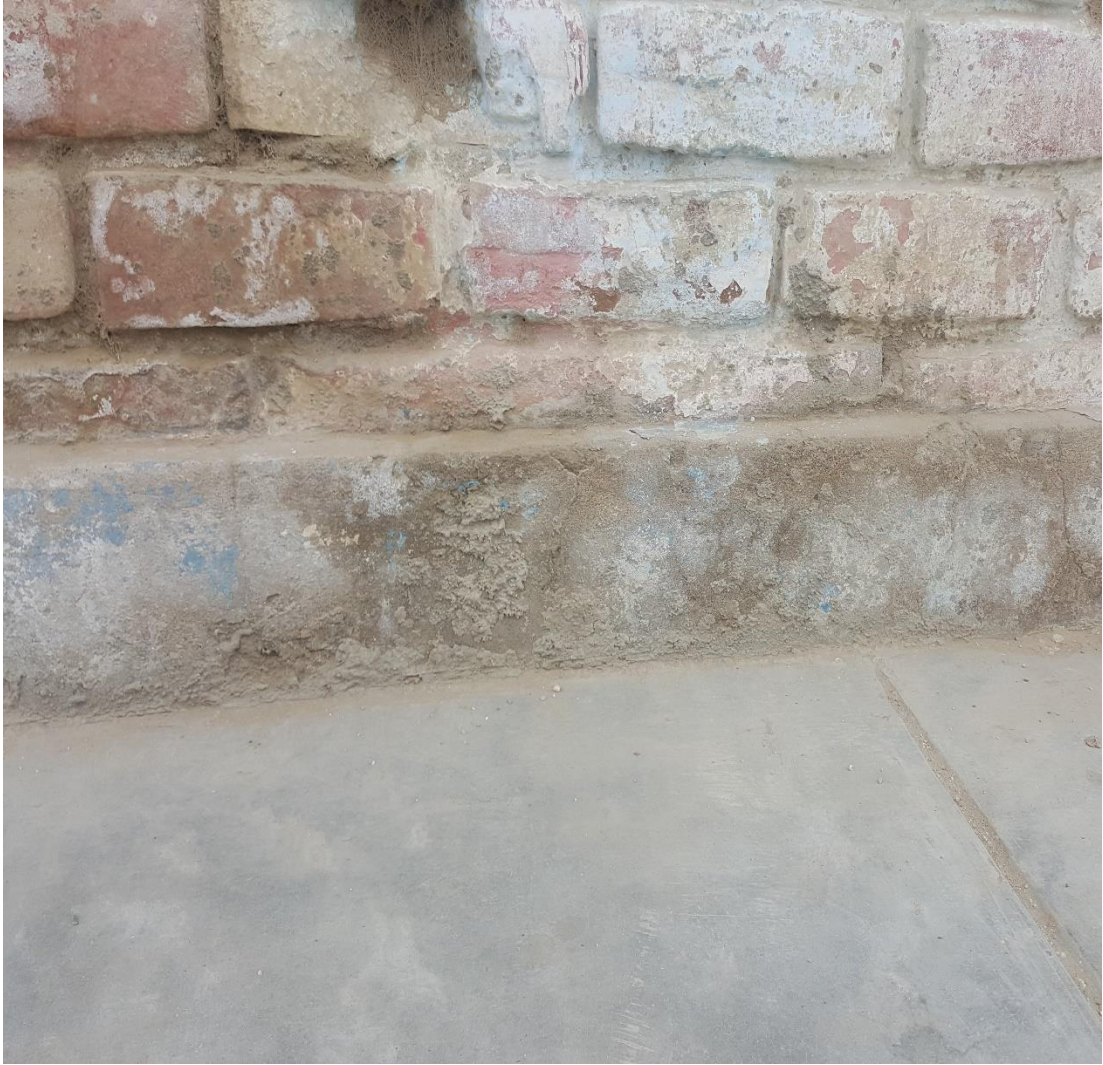
Imagen 19: Eflorescencia en muros unidad de muestra 04.

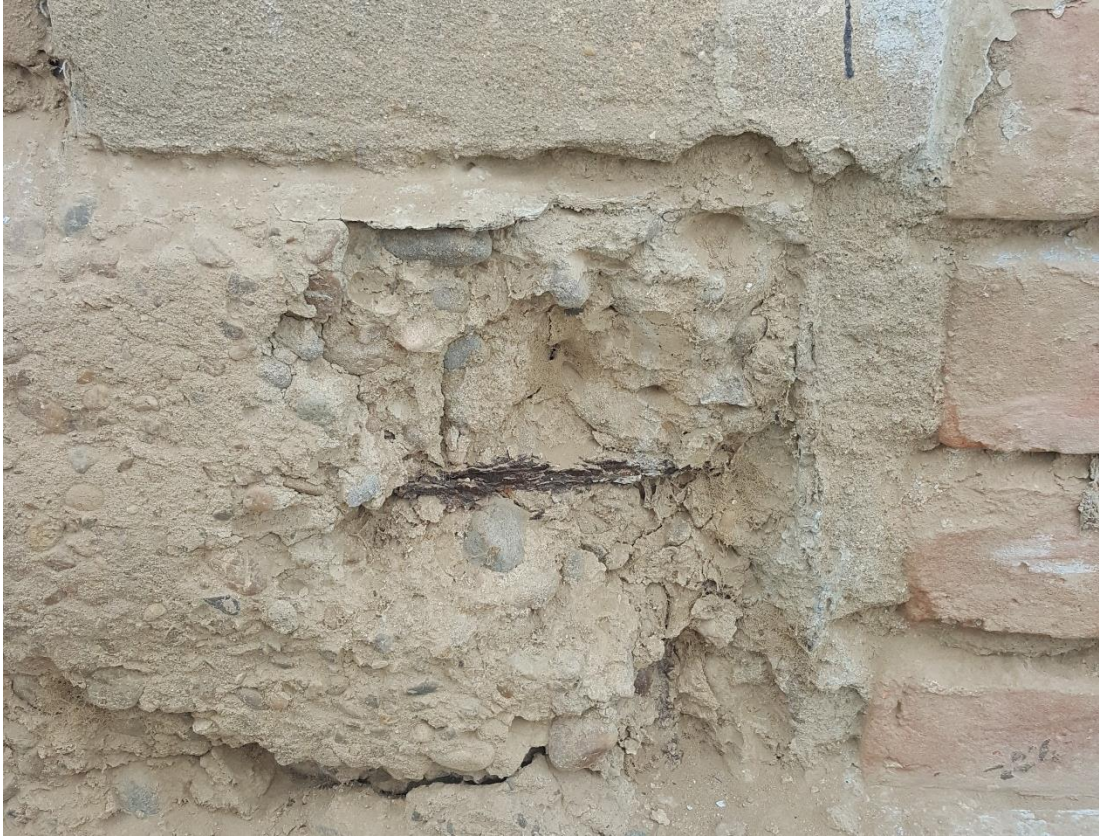
Imagen 20: Corrosión en columna unidad de muestra 05.

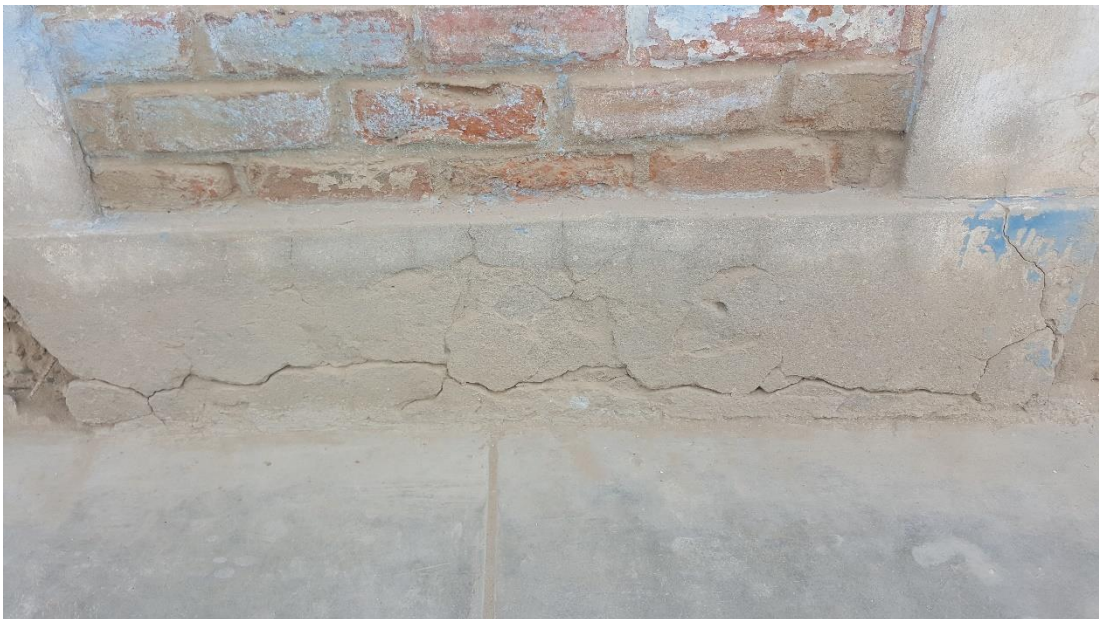
Imagen 21: Fisuras en muros unidad de muestra 06.

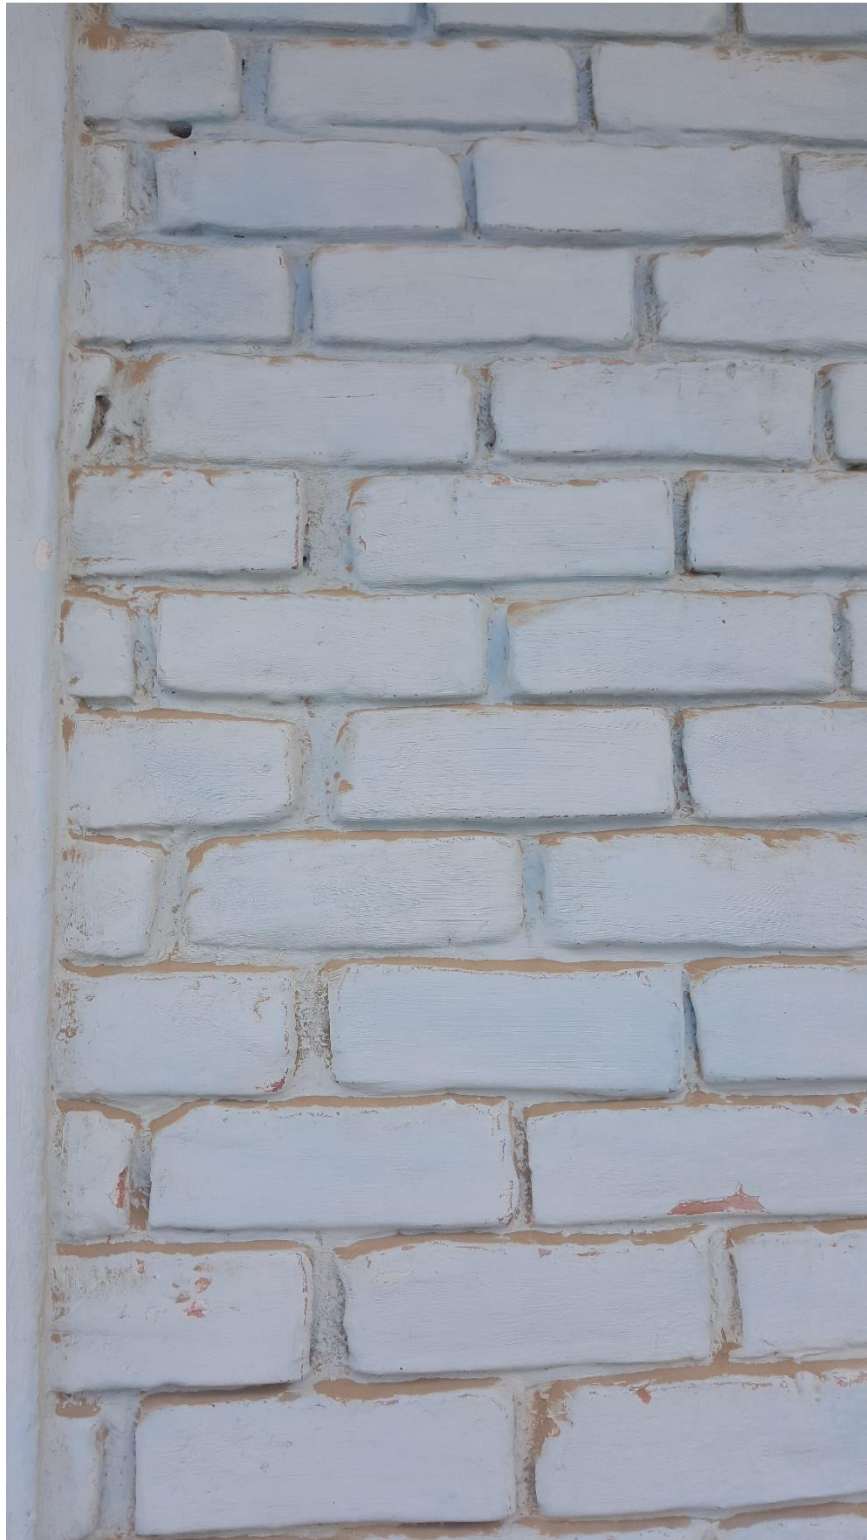
Imagen 22: Suciedad en muros unidad de muestra 07.

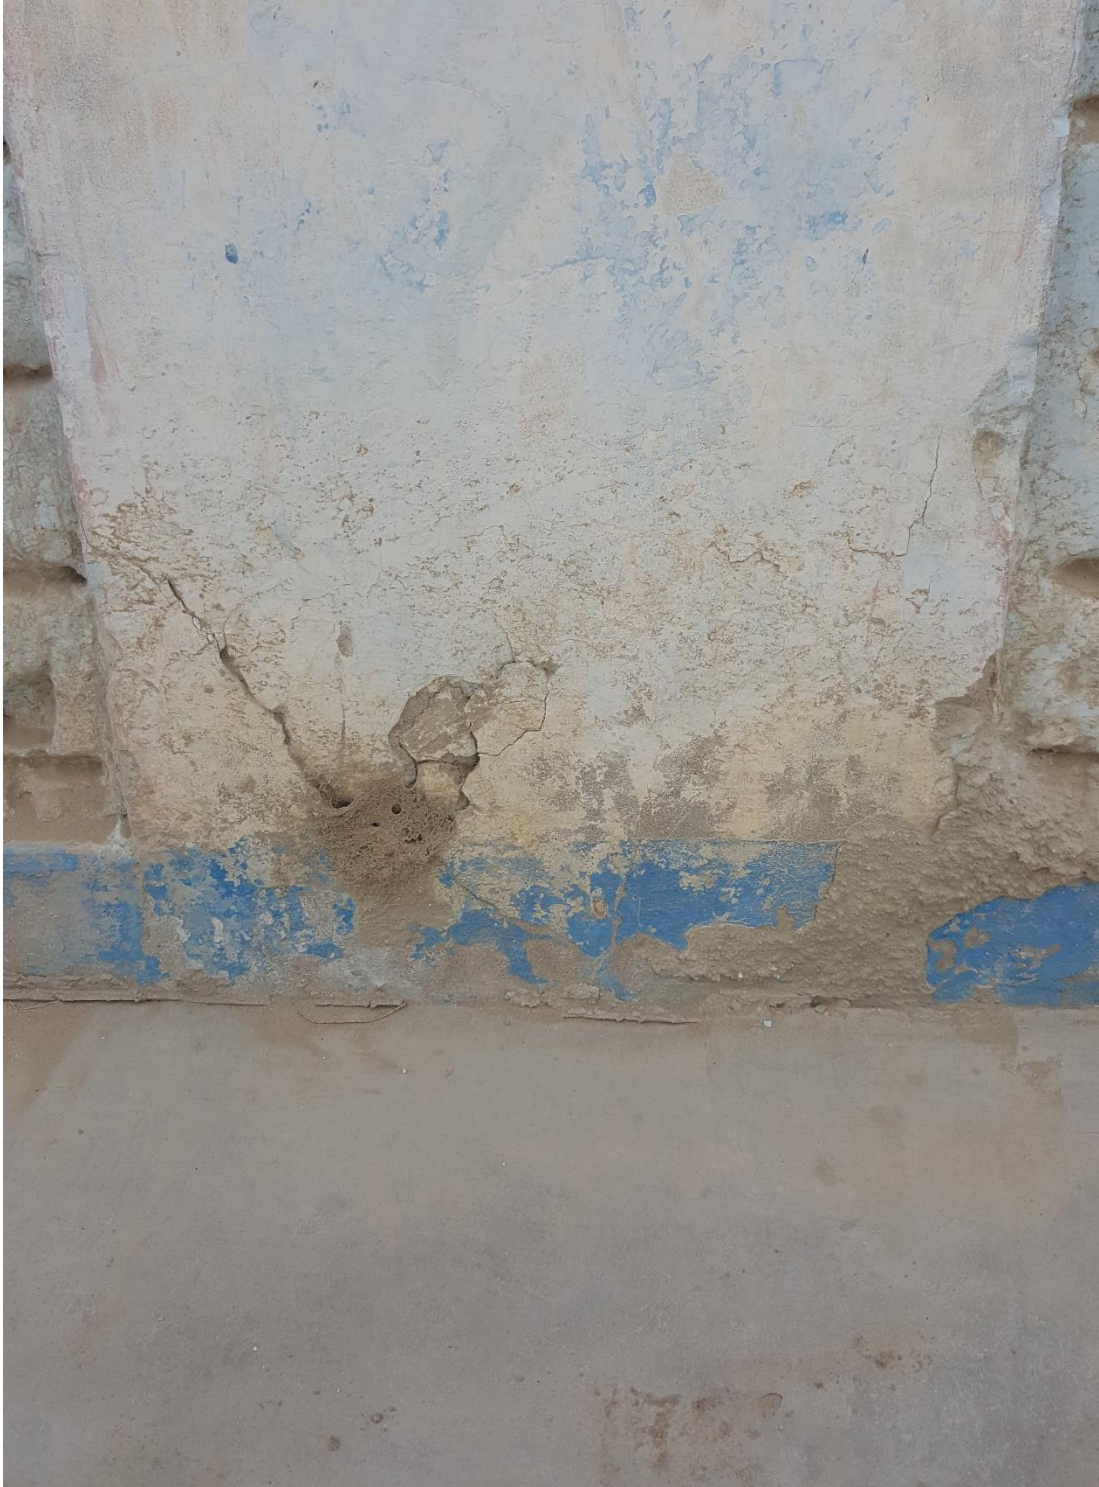
Imagen 23: Suciedad y fisuras en columna unidad de muestra 08.

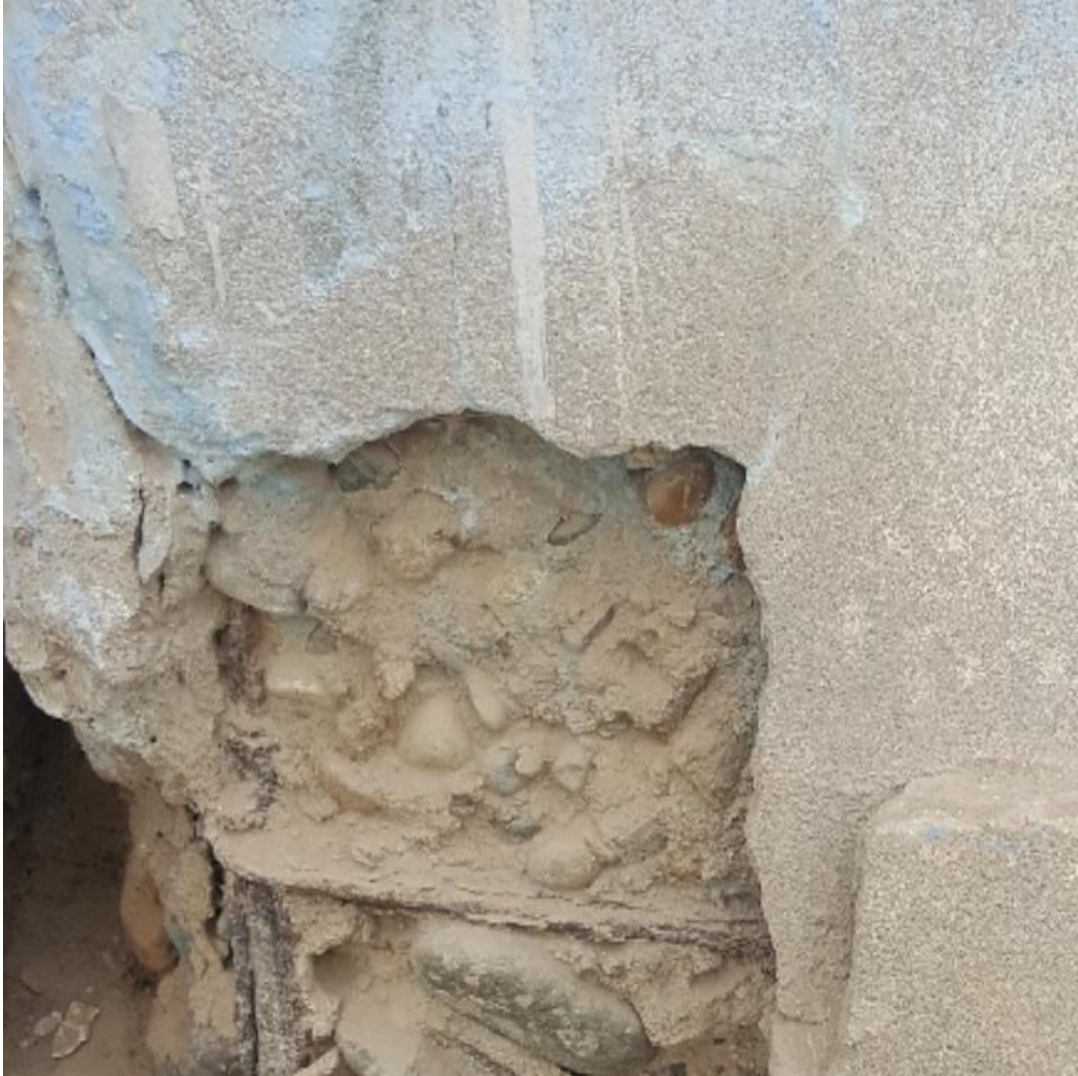
Corrosión

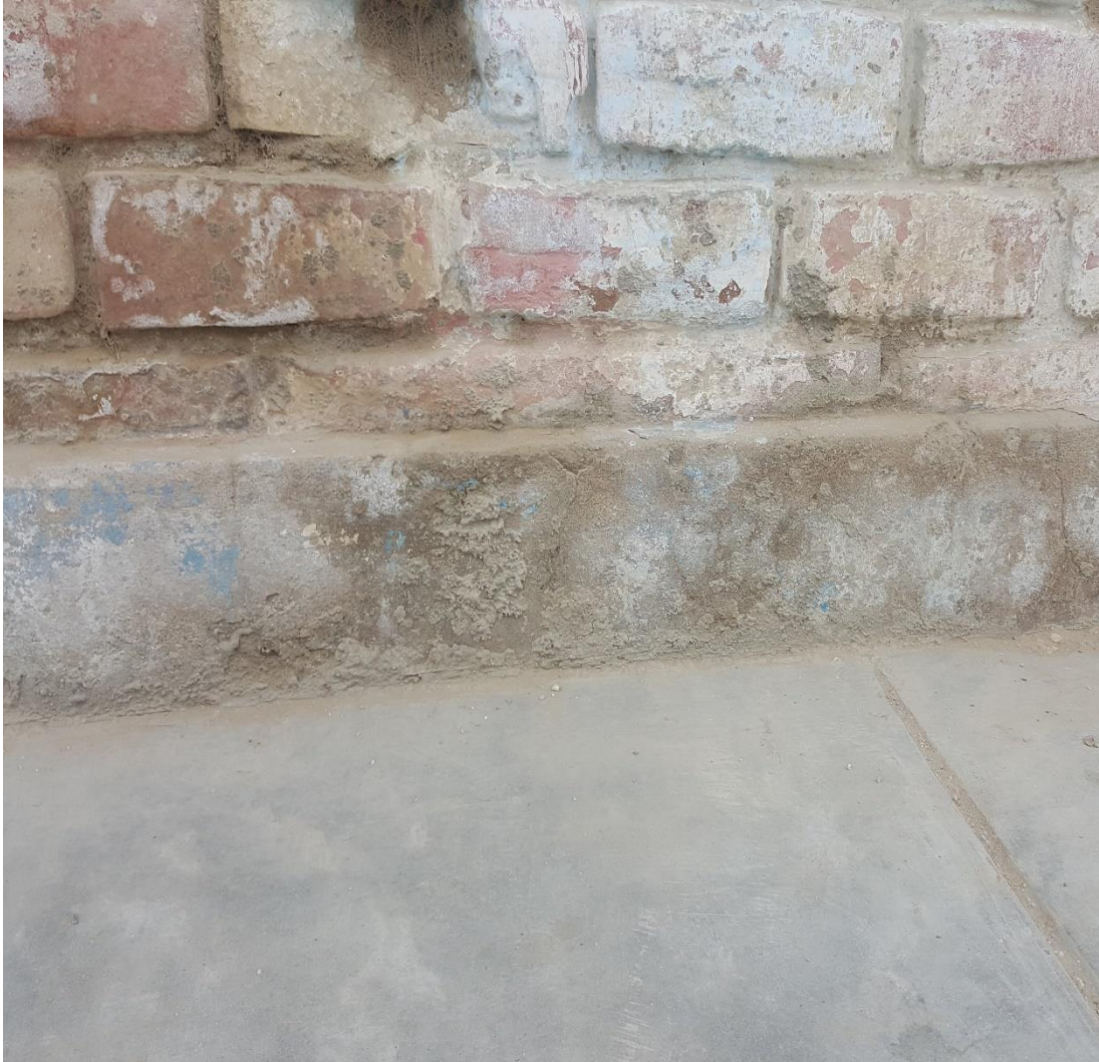
Eflorescencia
