UNIVERSIDAD CATÓLICA LOS ÁNGELES
CHIMBOTE

DETERMINACIÓN Y EVALUACIÓN DE LAS PATOLOGÍAS
DEL CONCRETO EN LAS ESTRUCTURAS DE
ALABAÑILERÍA CONFINADA DEL CERCO PERIMÉTRICO
DE LA INSTITUCIÓN EDUCATIVA 14061 DEL CASERIO
DOS ALTOS , DISTRITO DE LA UNIÓN, PROVINCIA DE
PIURA Y REGIÓN PIURA, JULIO – 2016.

TESIS PARA OPTAR EL TÍTULO PROFESIONAL DE
INGENIERO CIVIL

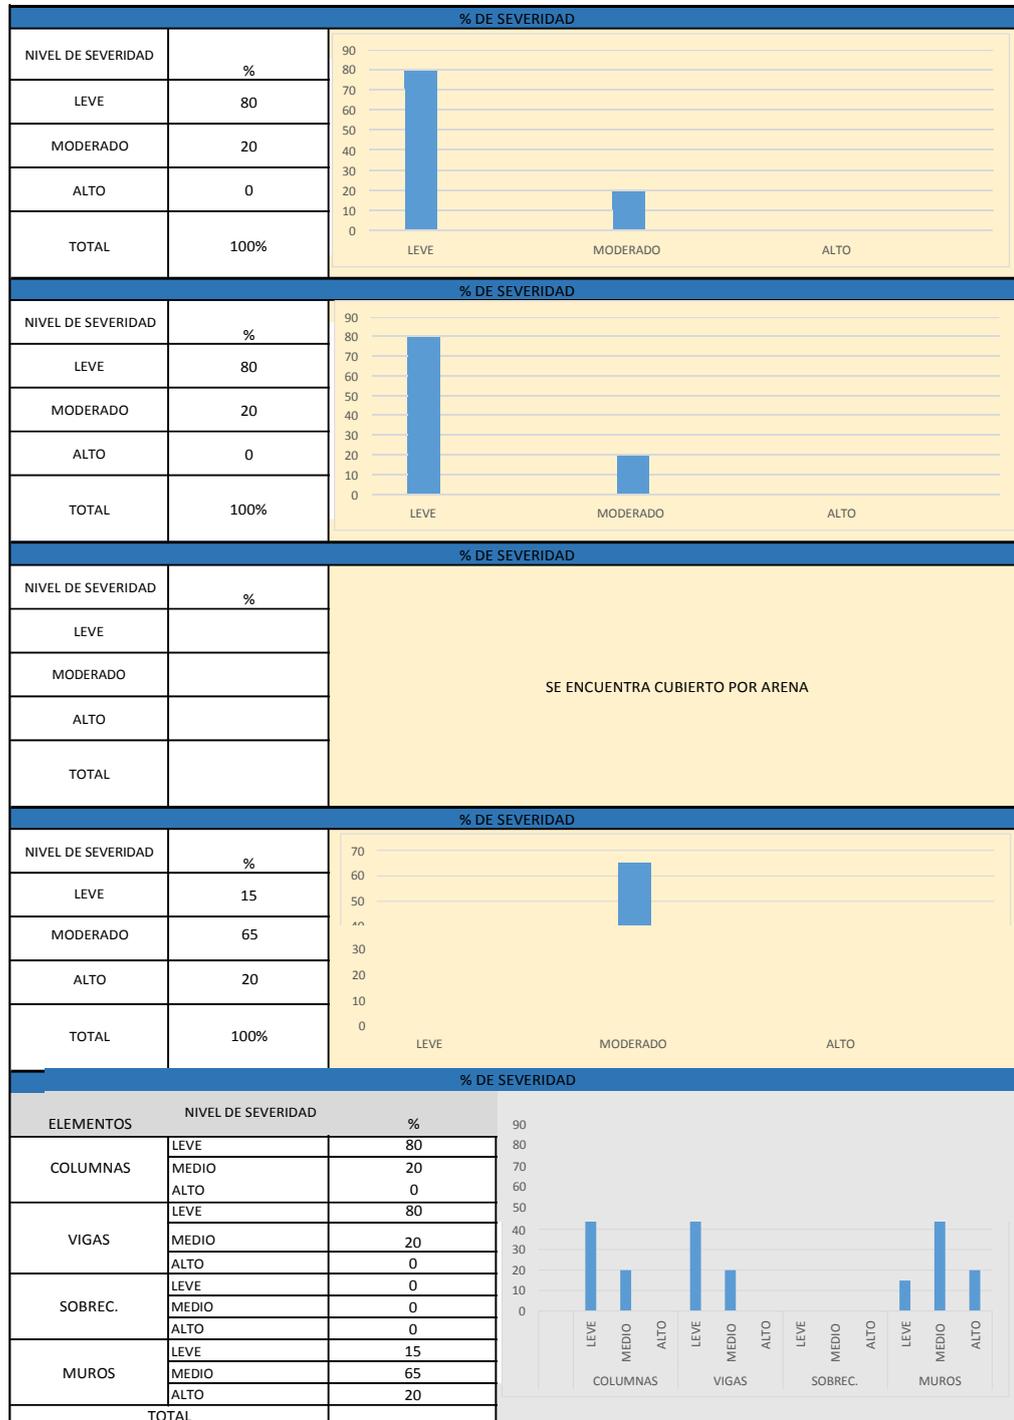
Cuadro 05: Resumen de área por Unidad de Muestra 01 (m2)

Resultado Total de Unidad de Muestra 01 (% de severidad)

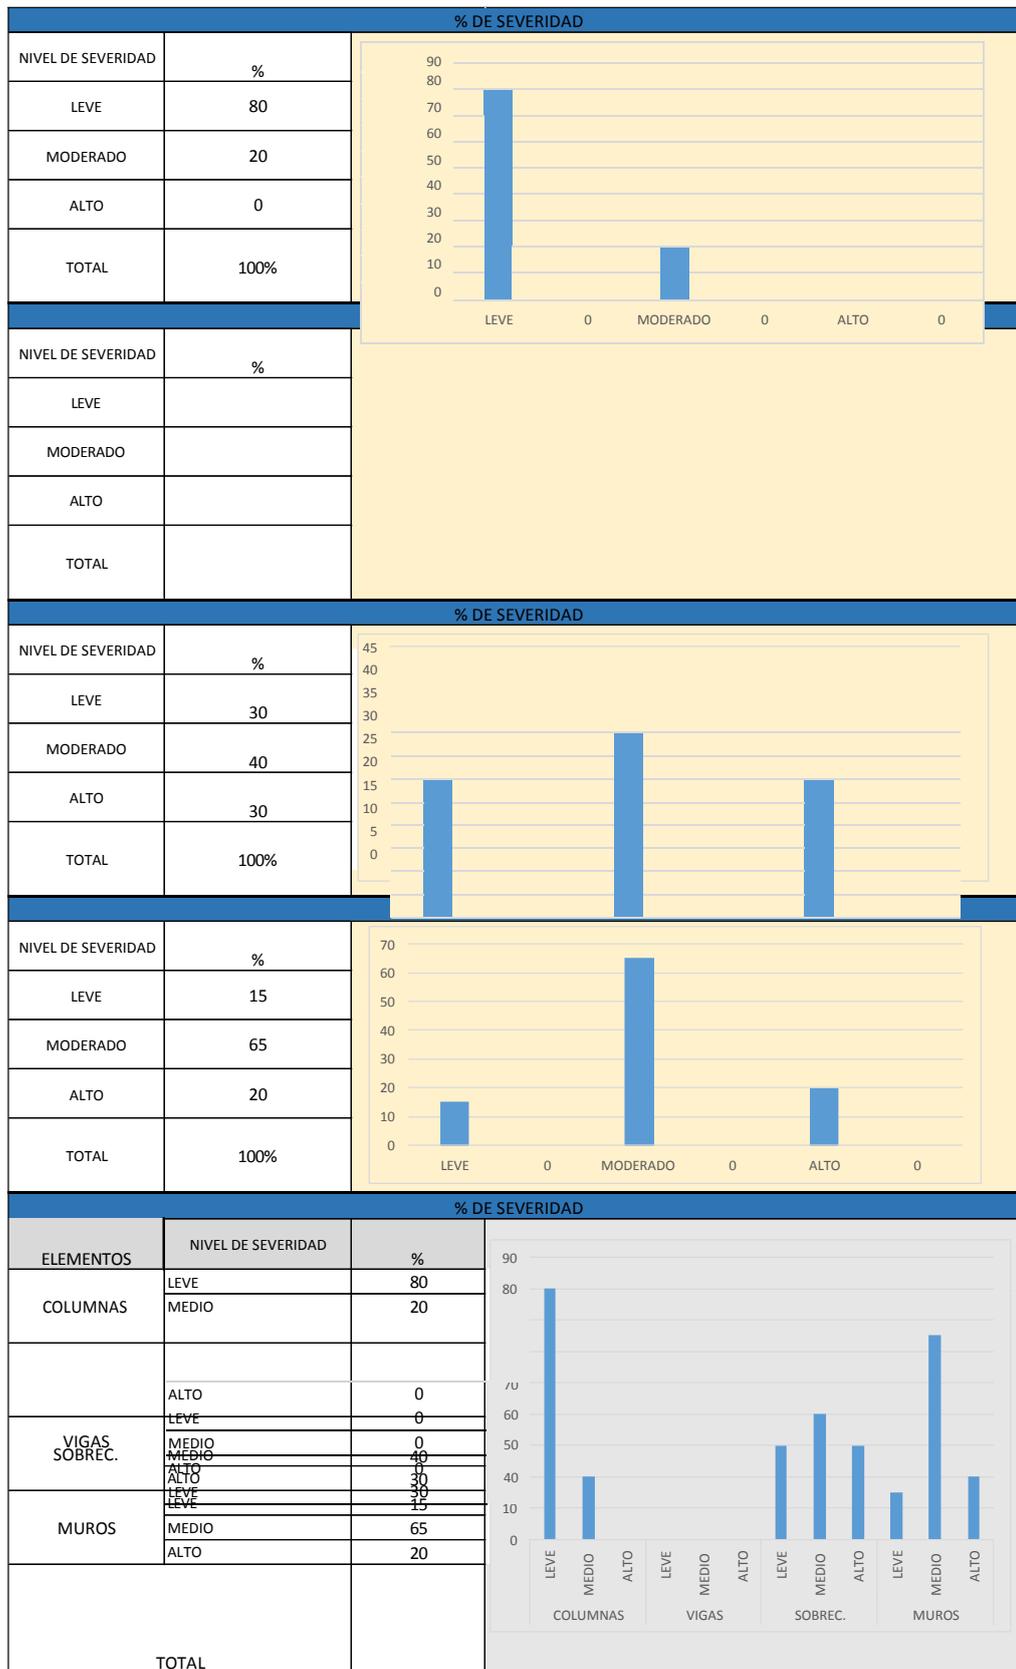
Cuadro 09: Resumen de área por Unidad de Muestra 02 (m2)

Resultado Total de Unidad de Muestra 02 (% de severidad)

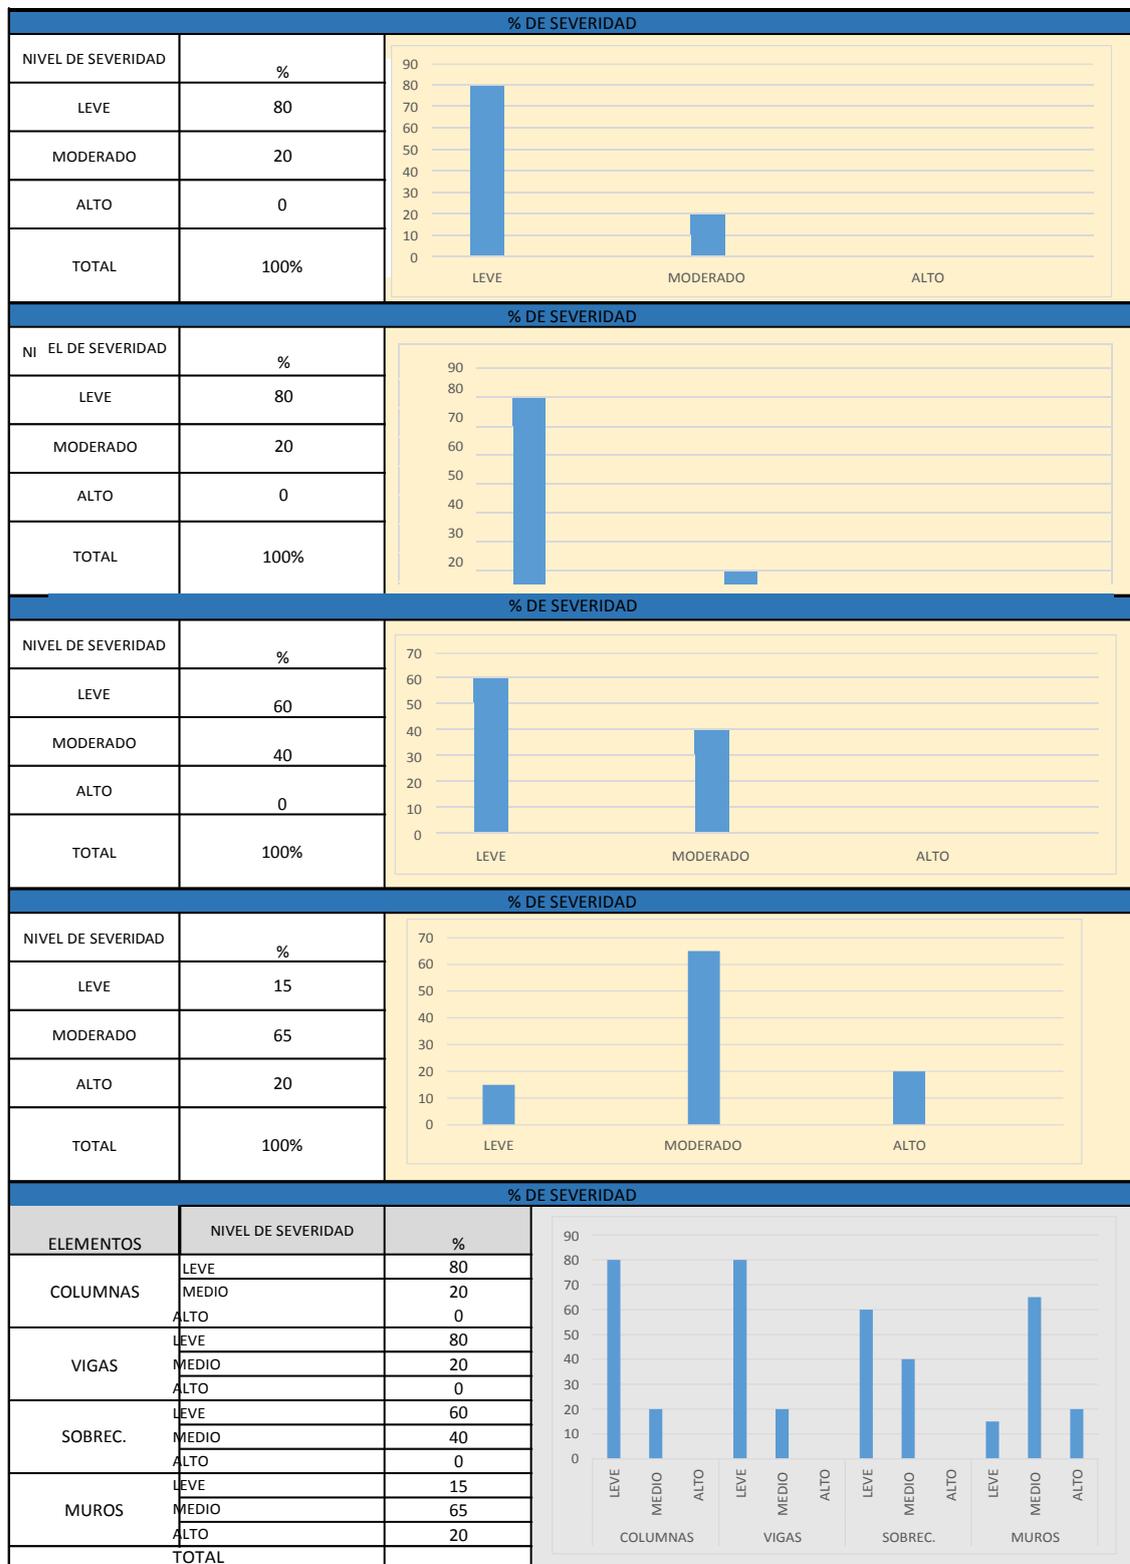
Cuadro 13: Resumen de área por Unidad de Muestra 03 (m2)

Resultado Total de Unidad de Muestra 03 (% de severidad)

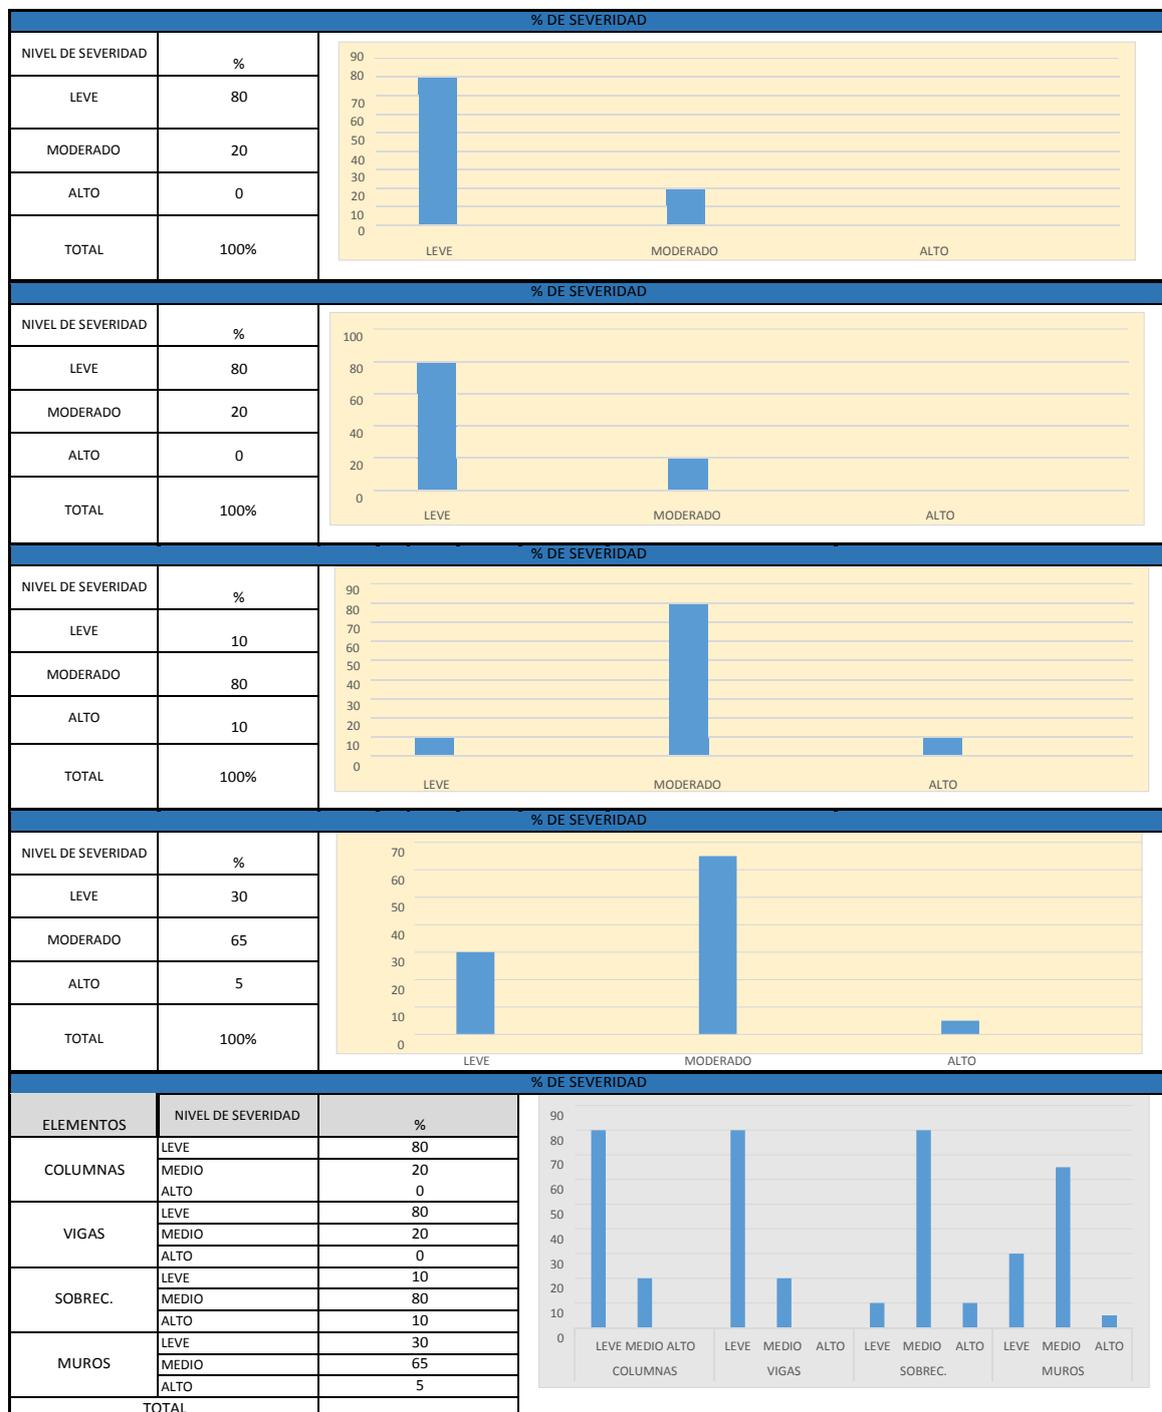
Cuadro 17: Resumen de área por Unidad de Muestra 04 (m2)

Resultado Total de Unidad de Muestra 04 (% de severidad)

AREA CON PATOLOGIAS		0.26 m2	16.05%	0.22 m2	20.37%	1.52 m2	100.00%	2.56	24.85%	4.56 m2	31.40%
NIVEL DE SEVERIDAD		L		L		L		M

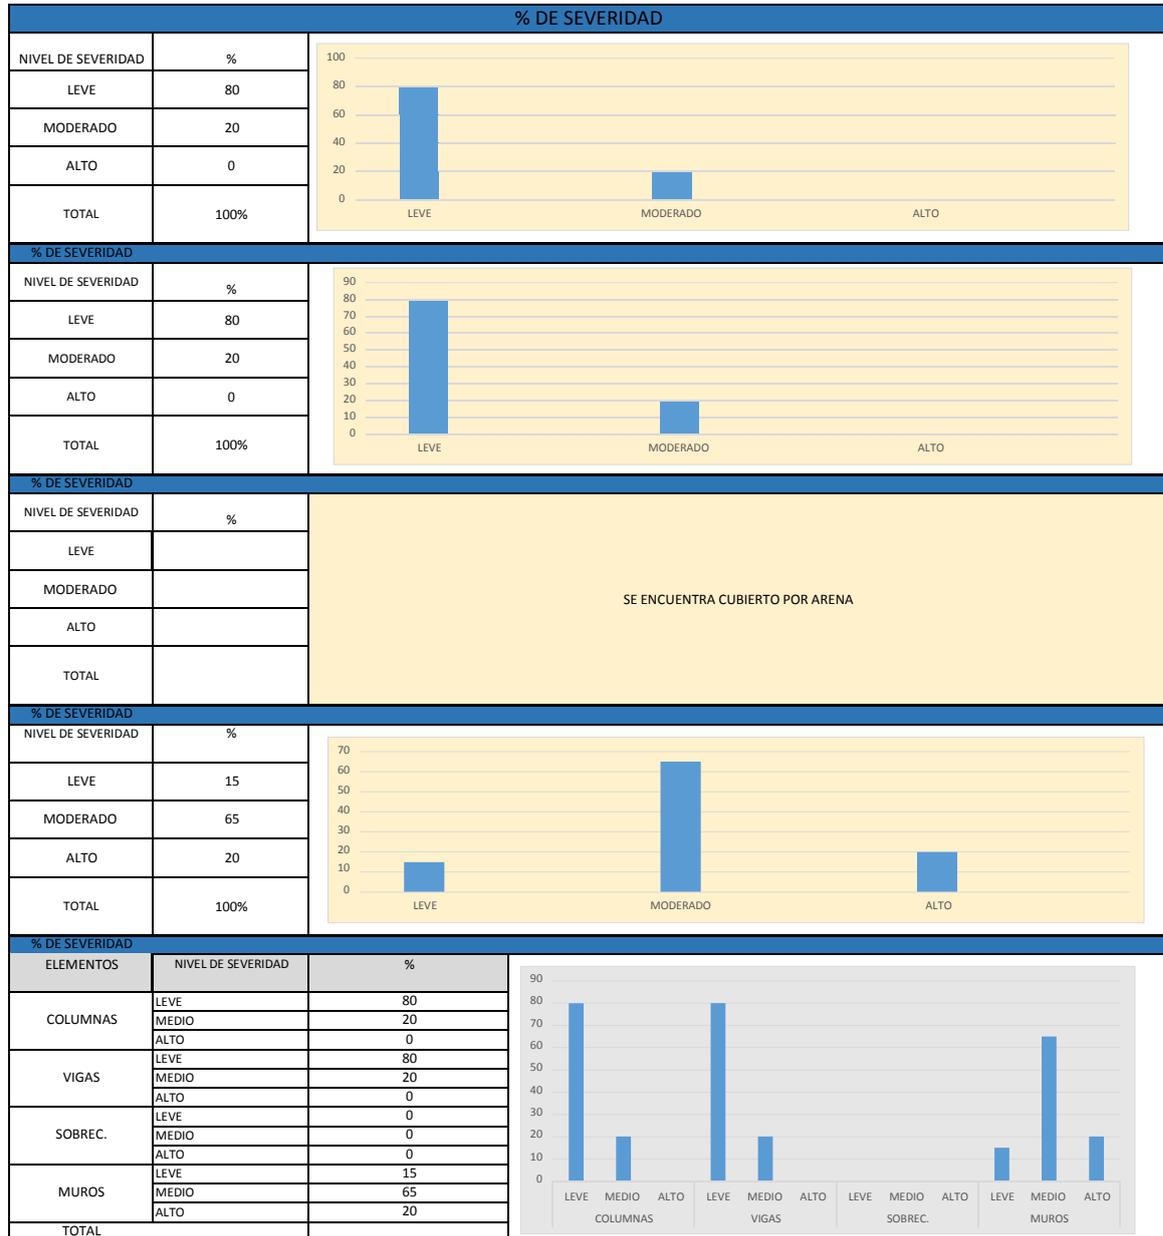
Cuadro 21: Resumen de área por Unidad de Muestra 05 (m2)

Resultado Total de Unidad de Muestra 05 (% de severidad)

POLVO	R										0.00 m2	0.00%			
AREA CON PATOLOGIAS			0.38 m2	23.46%	1.00 m2	92.59%	0.00 m2	0.00%	8.33	80.87%	9.71 m2	66.87%			
NIVEL DE SEVERIDAD			L		L				M

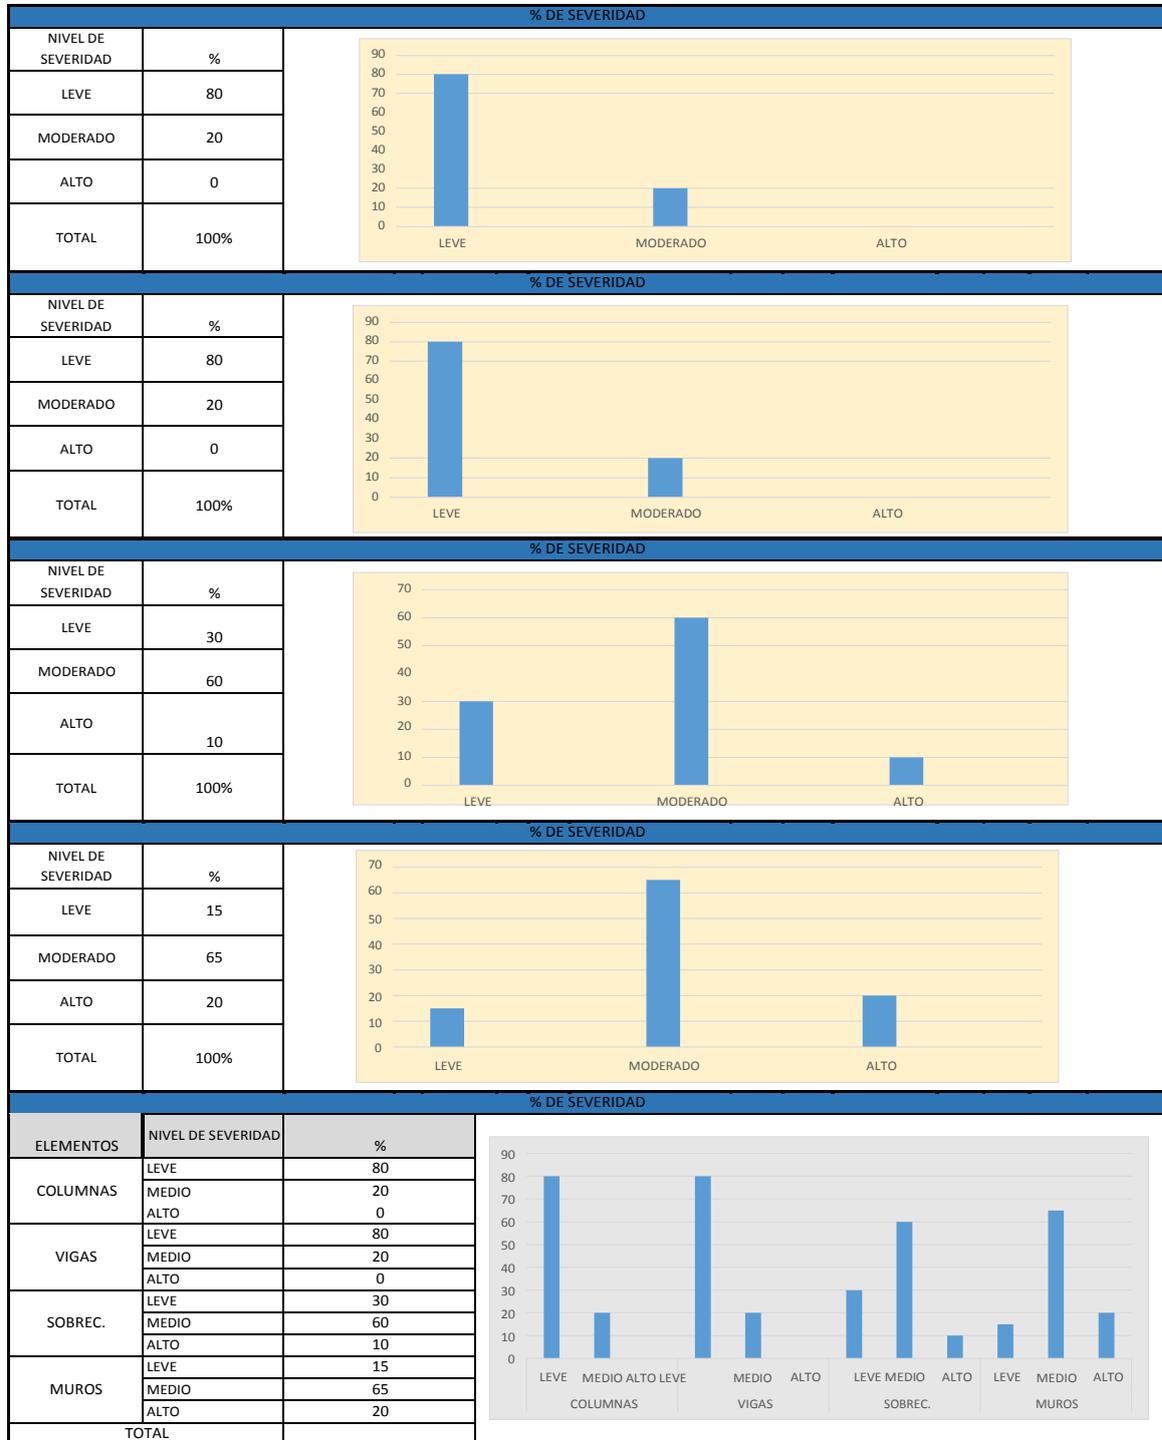
Cuadro 25: Resumen de área por Unidad de Muestra 06 (m2)

Resultado Total de Unidad de Muestra 06 (% de severidad)

AREA CON PATOLOGIAS			0.87 m2	53.70%	0.57 m2	52.78%	1.00 m2	65.79%	2.00 m2	19.42%	4.44 m2	30.58%
NIVEL DE SEVERIDAD			L		L		M		M

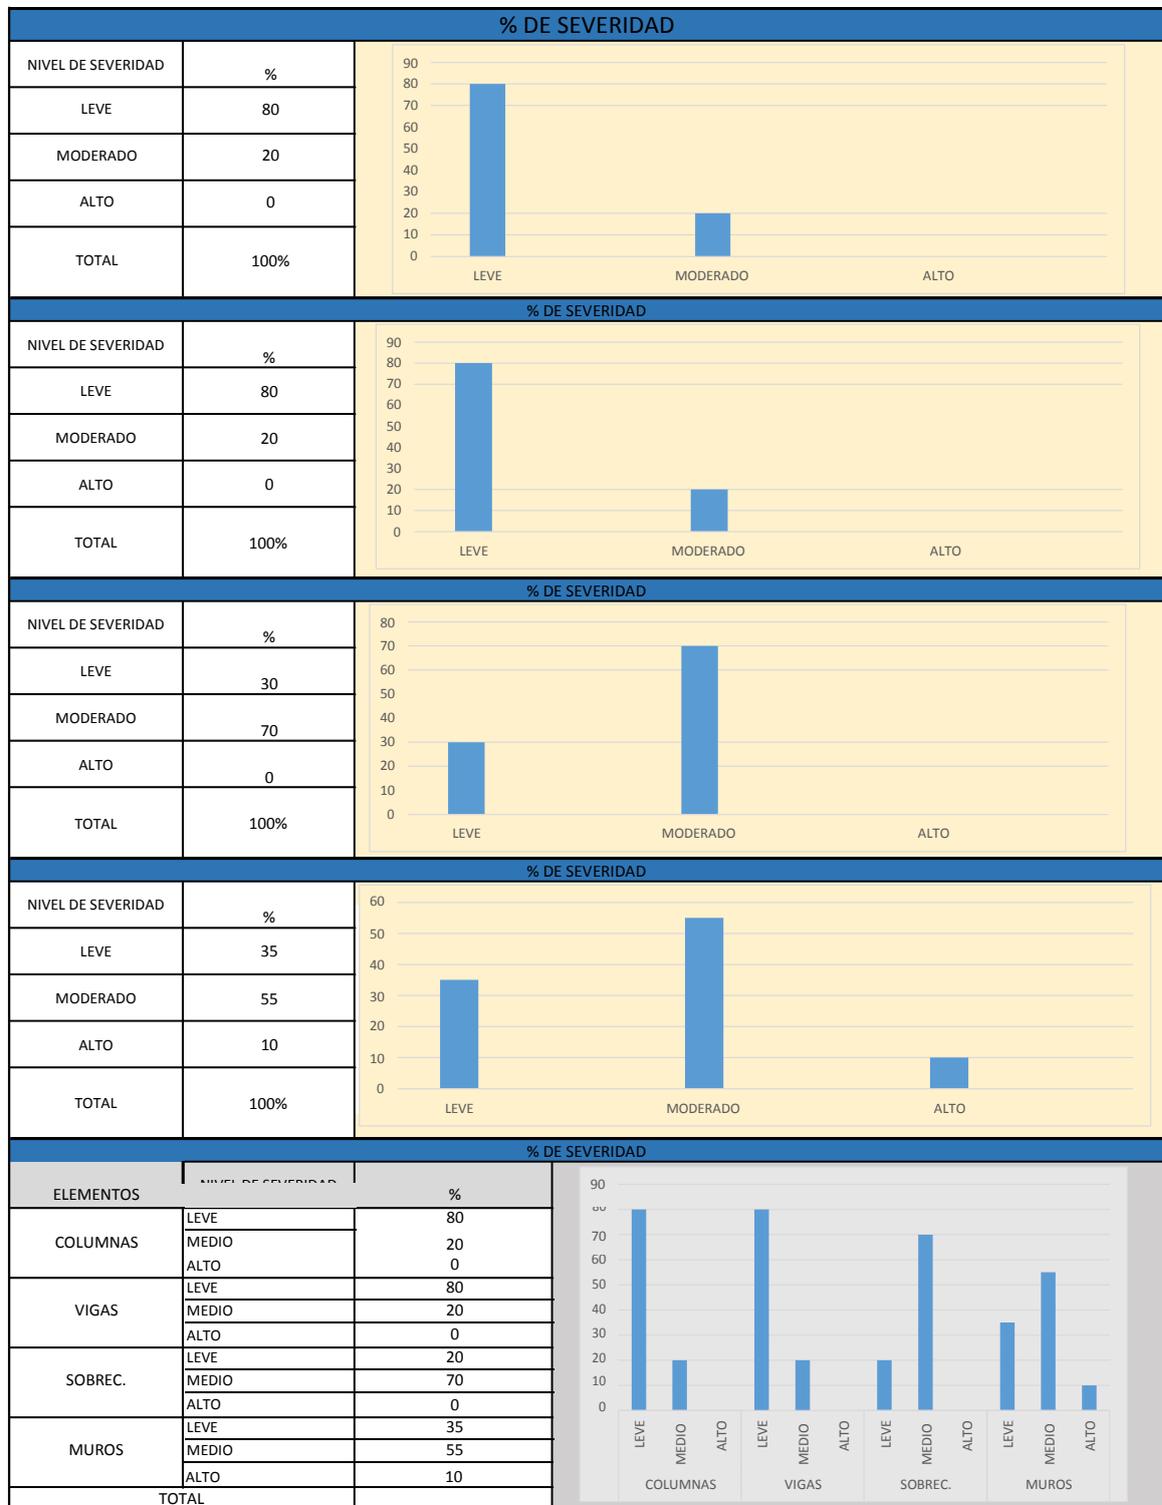
Cuadro 29: Resumen de área por Unidad de Muestra 07 (m2)

Resultado Total de Unidad de Muestra 07 (% de severidad)

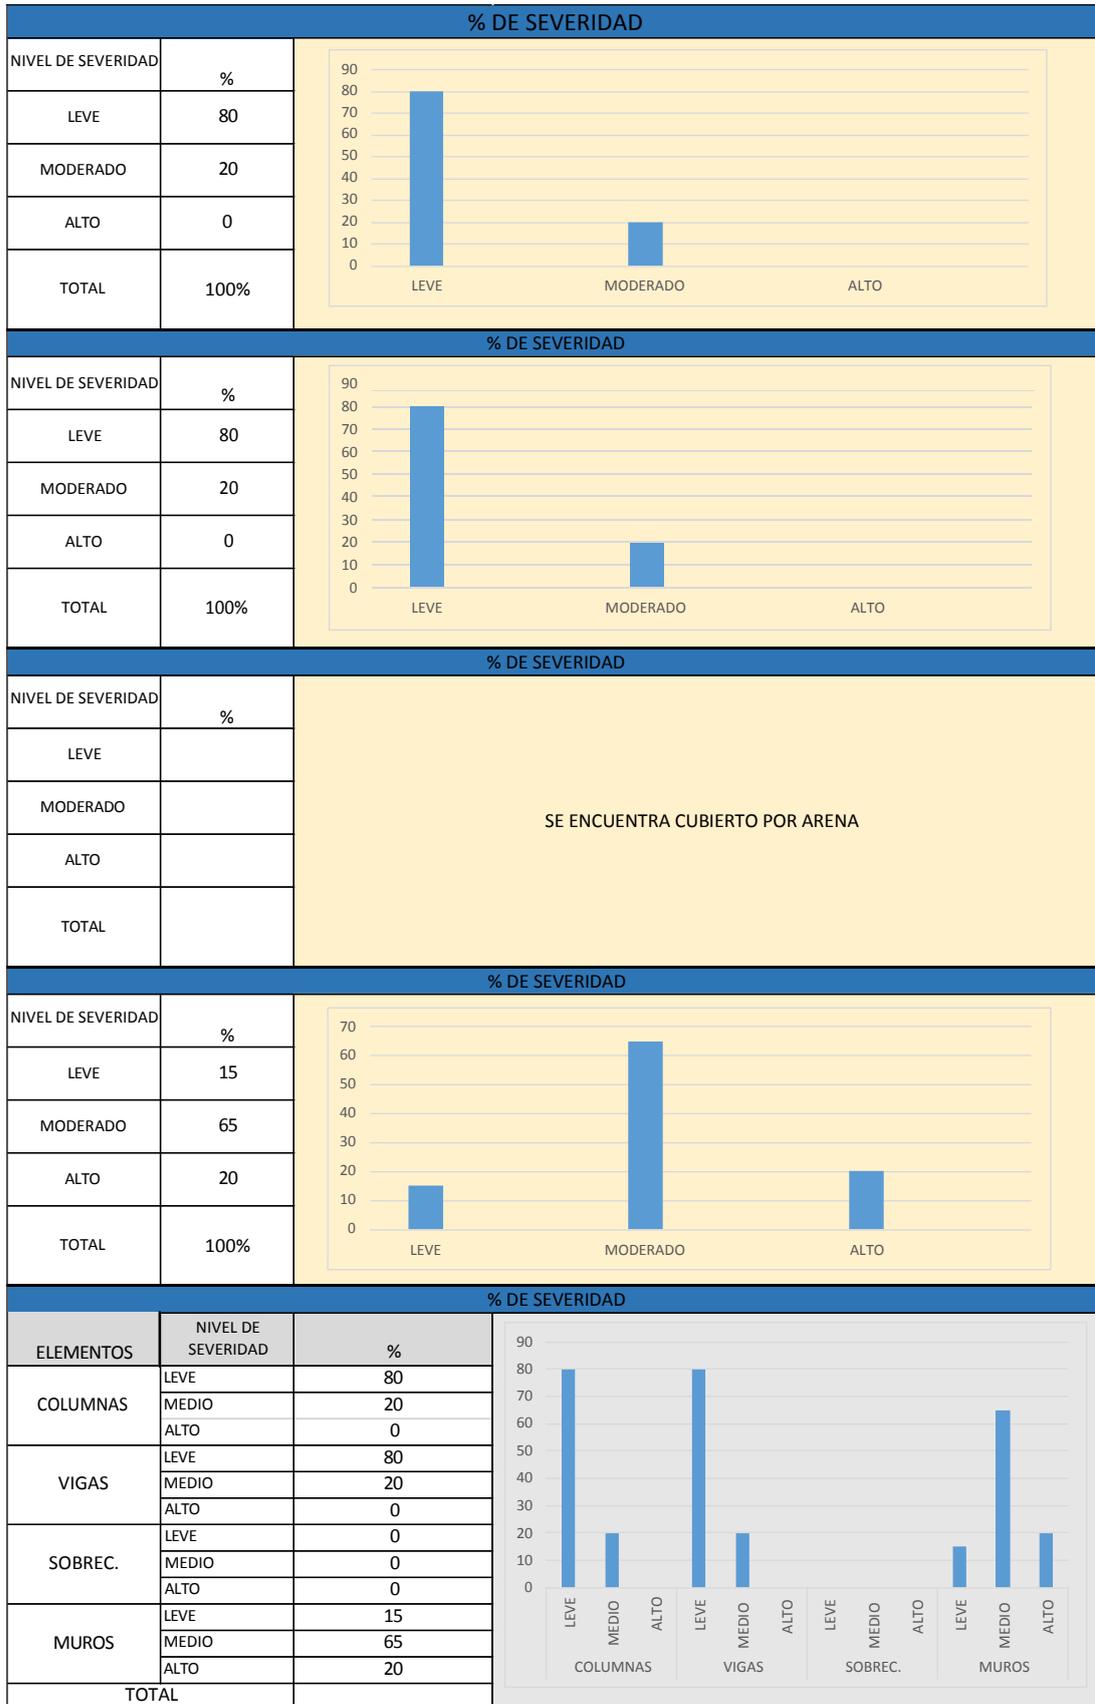
Cuadro 33: Resumen de área por Unidad de Muestra 08 (m2)

Resultado Total de Unidad de Muestra 08 (% de severidad)

AREA CON PATOLOGIAS			0.58 m2	35.80%	0.70 m2	64.81%	0.00 m2	0.00%	4.604	44.70%	5.88 m2	40.52%	
NIVEL DE SEVERIDAD			L		L				M

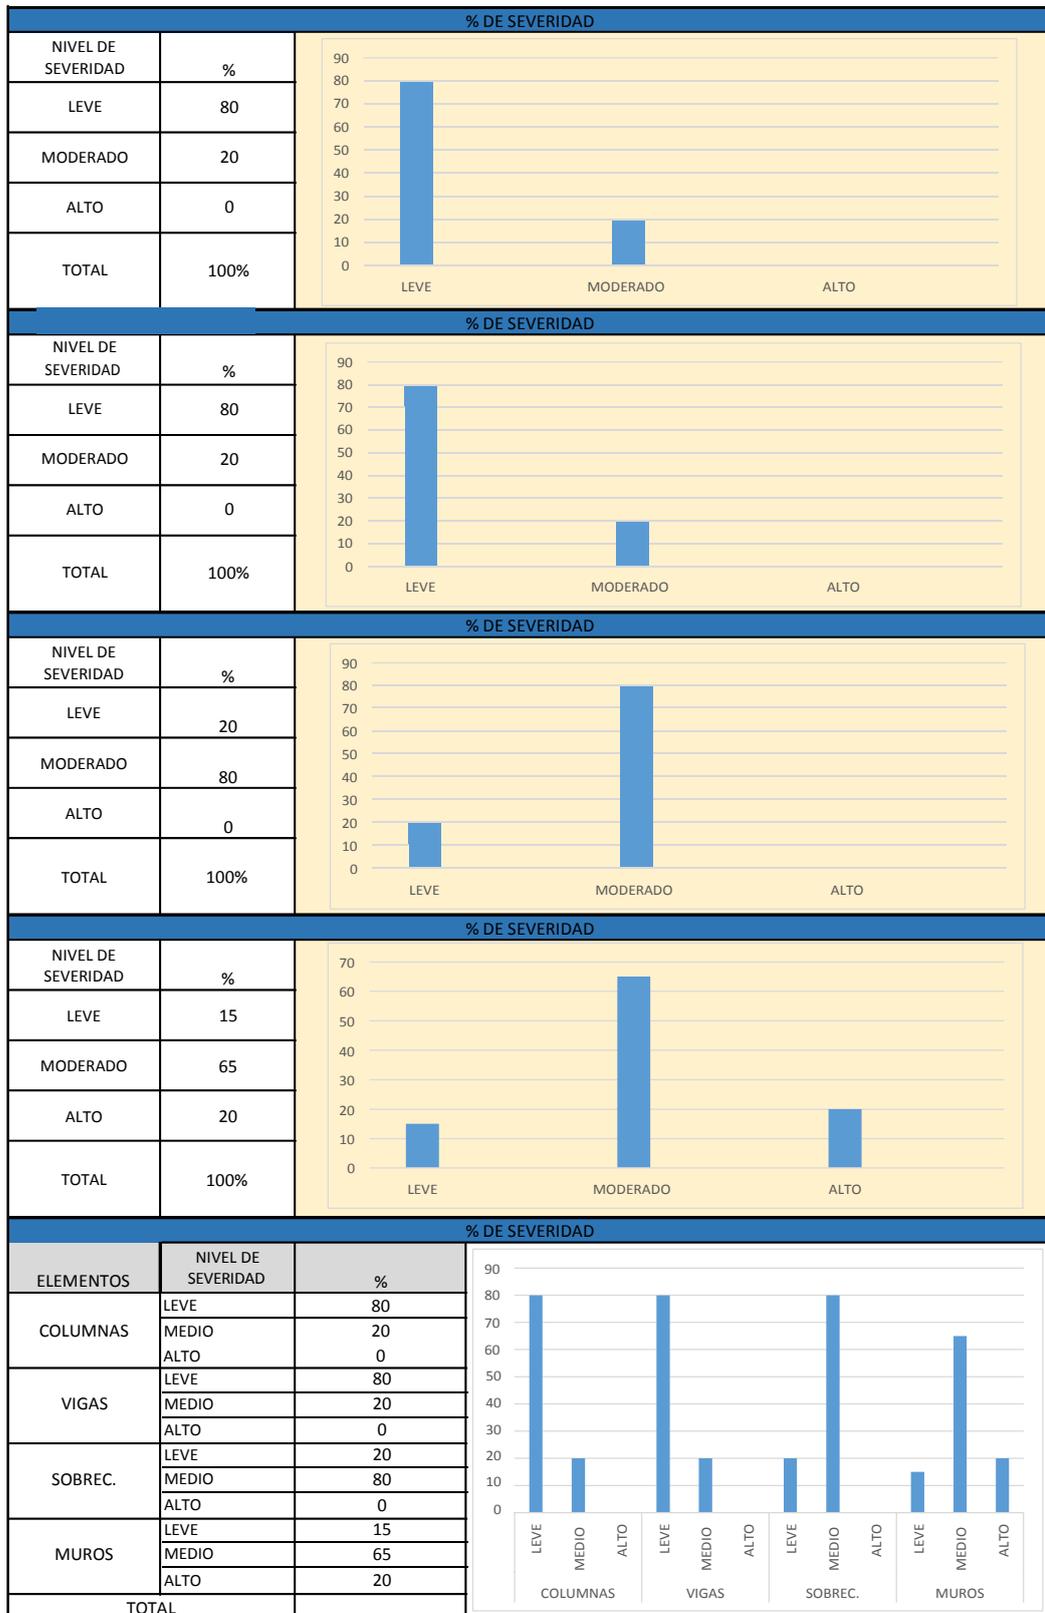
Cuadro 37: Resumen de área por Unidad de Muestra 09 (m2)

Resultado Total de Unidad de Muestra 09 (% de severidad)

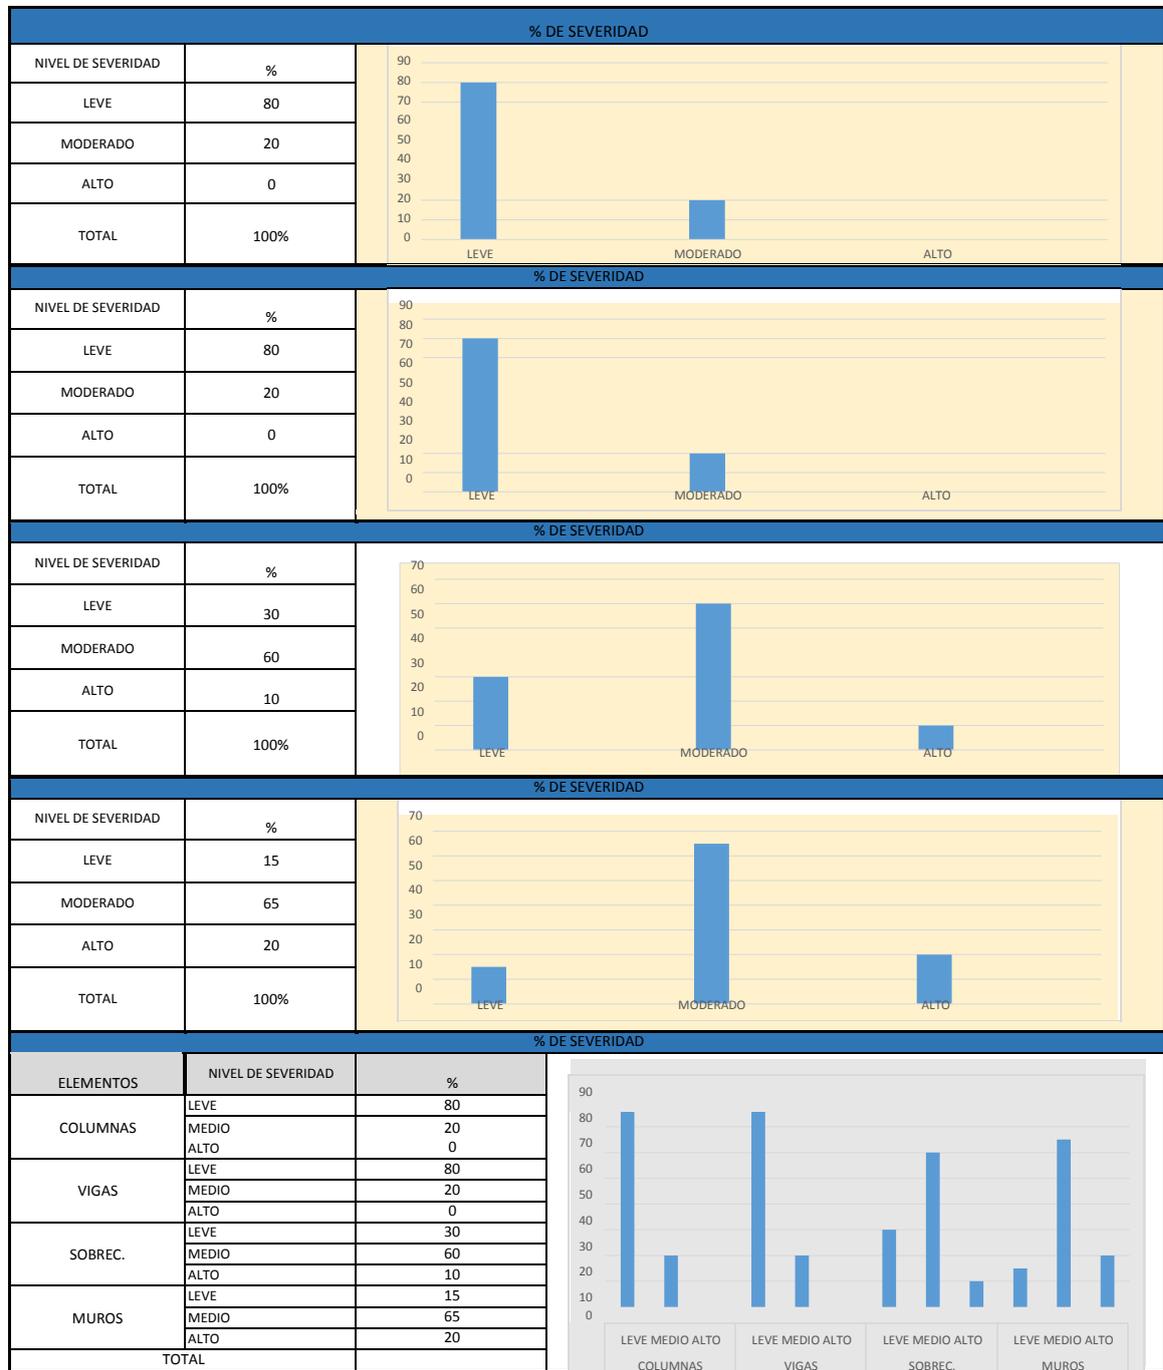
Cuadro 41 Resumen de área por Unidad de Muestra 10 (m2)

Resultado Total de Unidad de Muestra 10 (% de severidad)

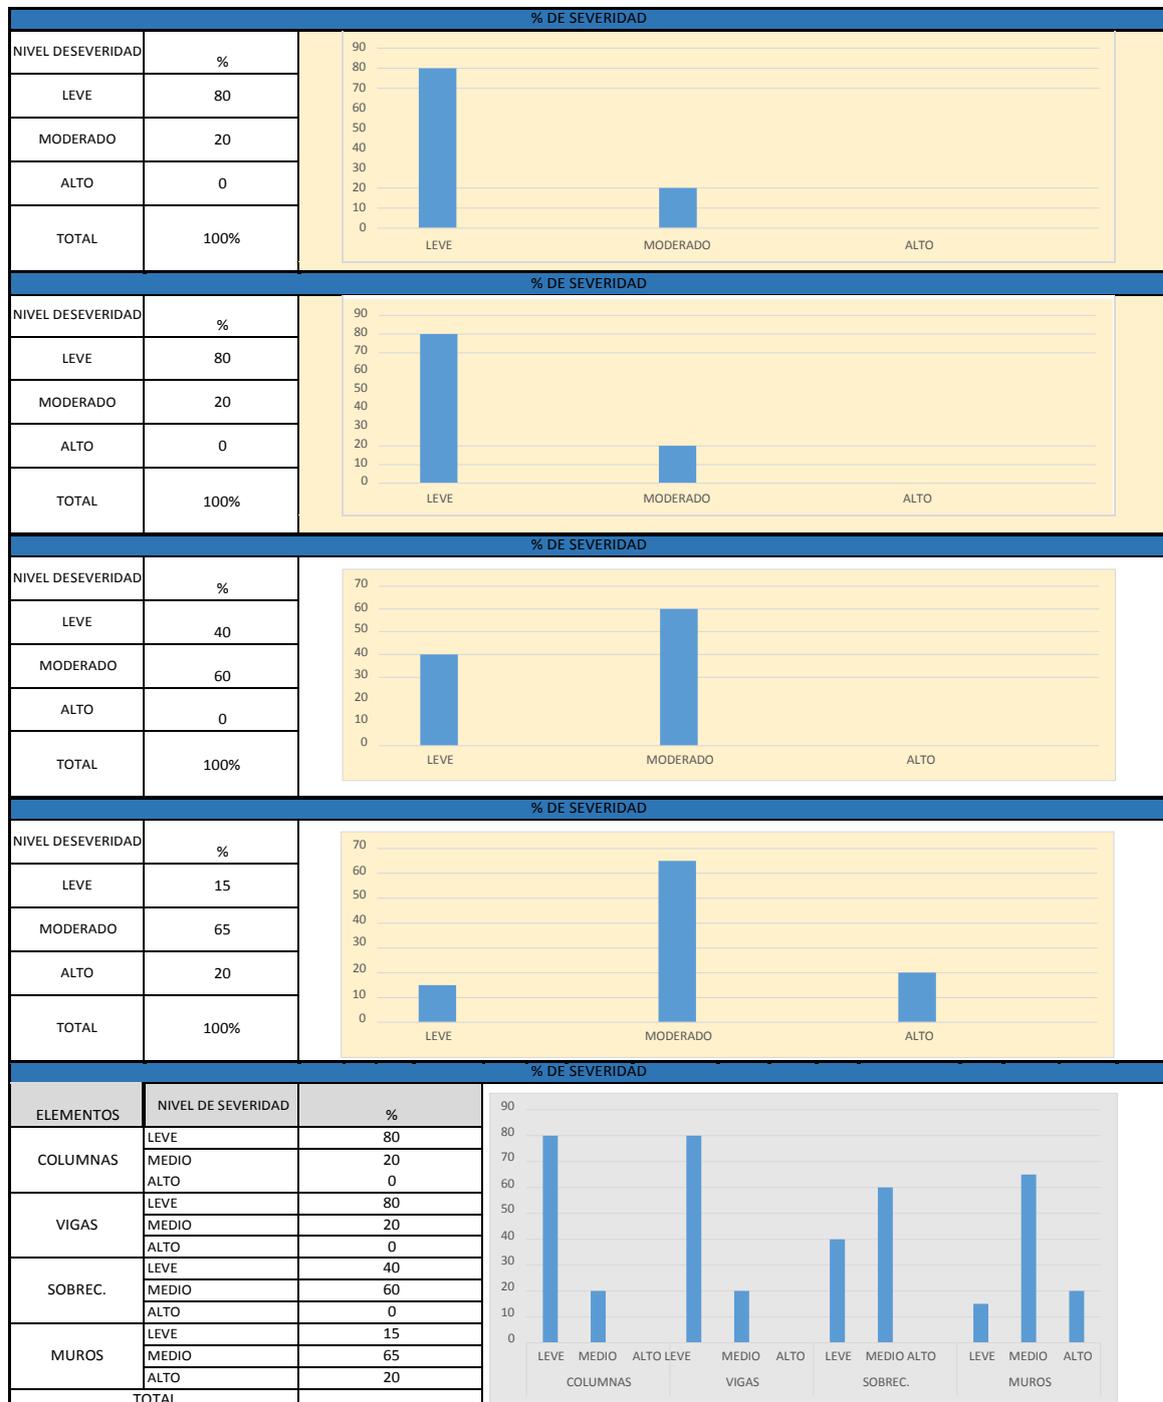
Cuadro 45: Resumen de área por Unidad de Muestra 11 (m2)

Resultado Total de Unidad de Muestra 11 (% de severidad)

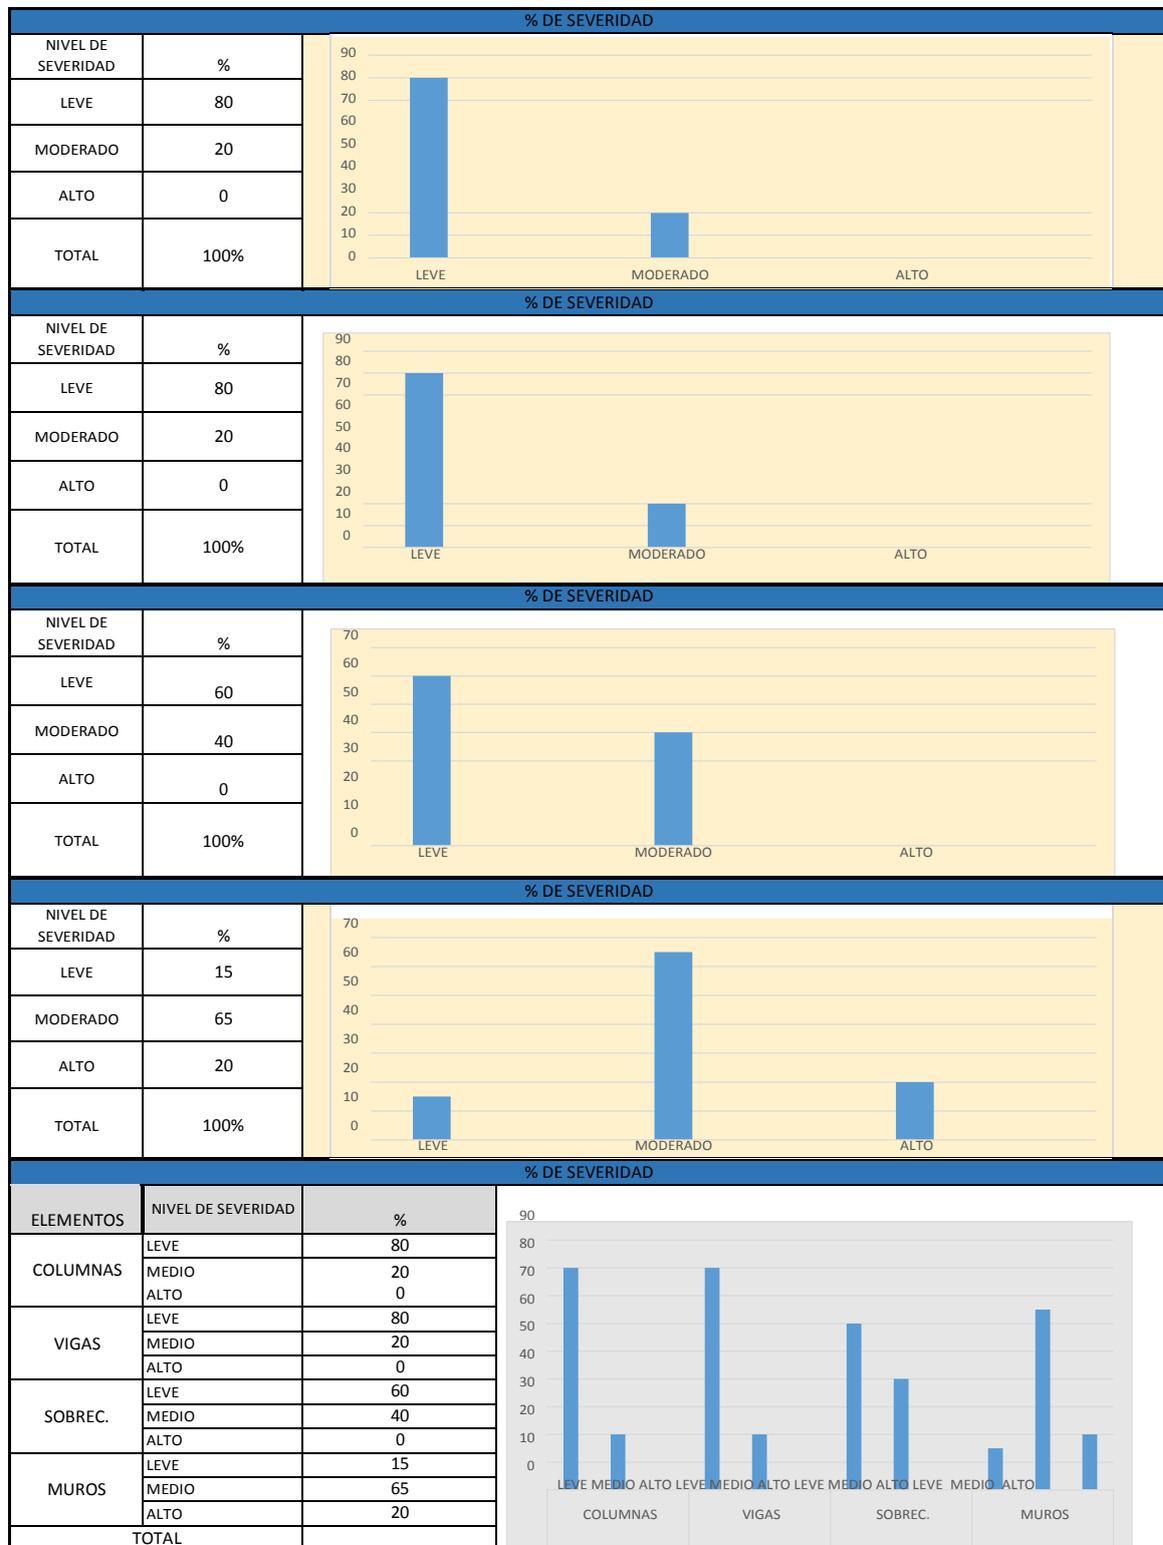
Cuadro 49: Resumen de área por Unidad de Muestra 12 (m2)

Resultado Total de Unidad de Muestra 12 (% de severidad)

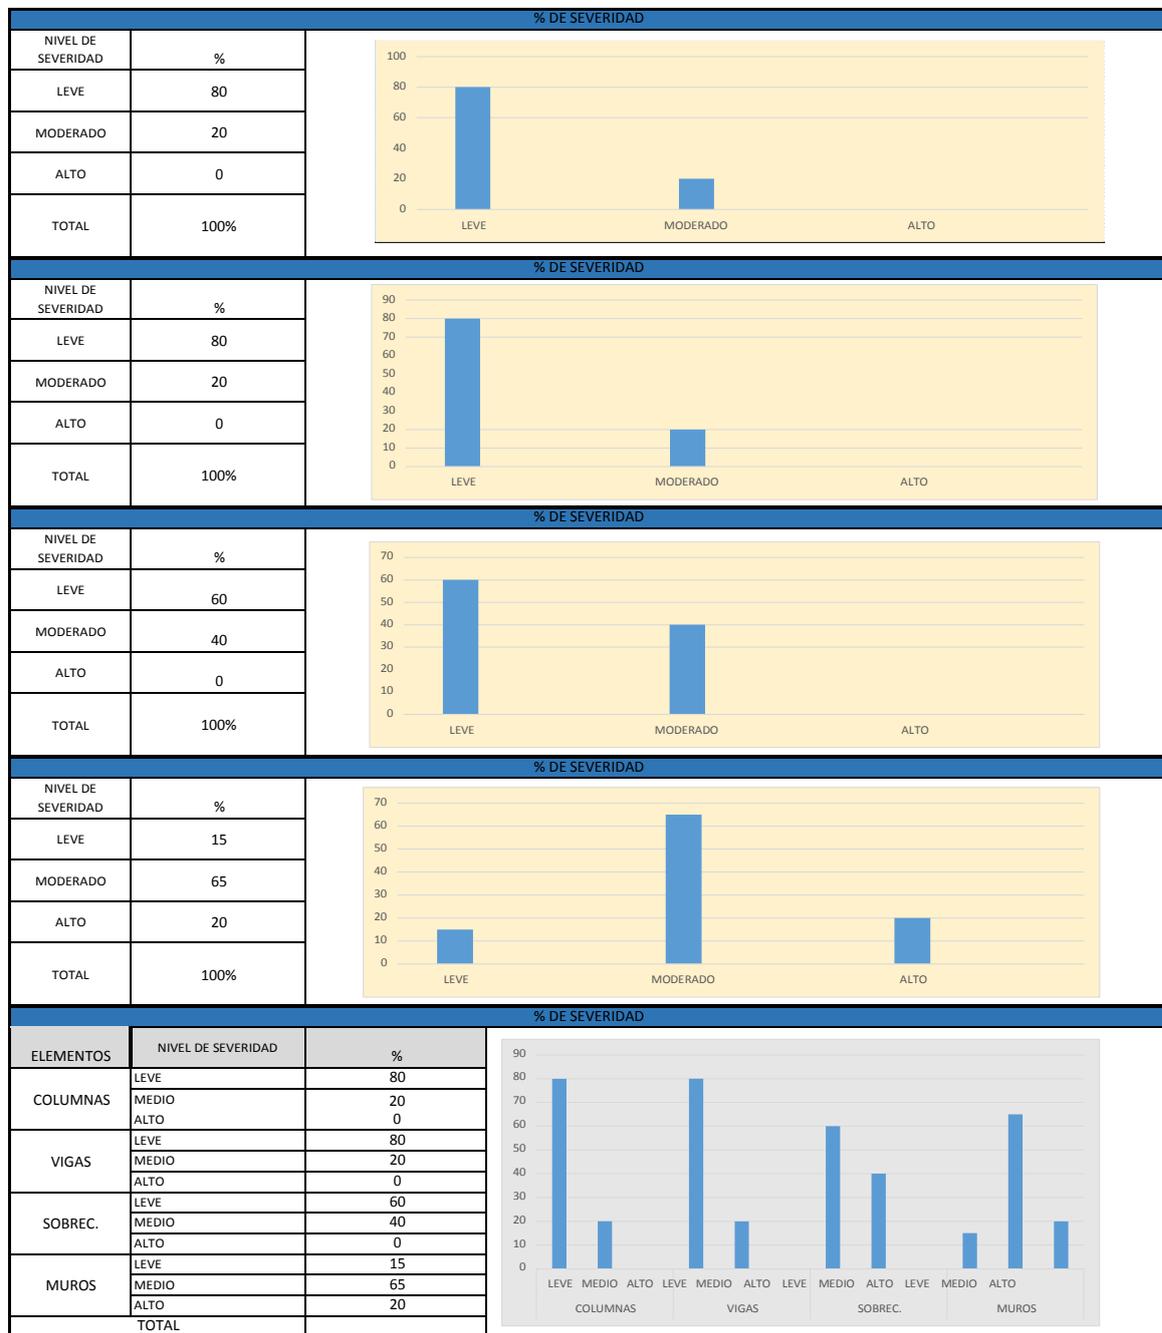
Cuadro 53: Resumen de área por Unidad de Muestra 13 (m2)

Resultado Total de Unidad de Muestra 13 (% de severidad)

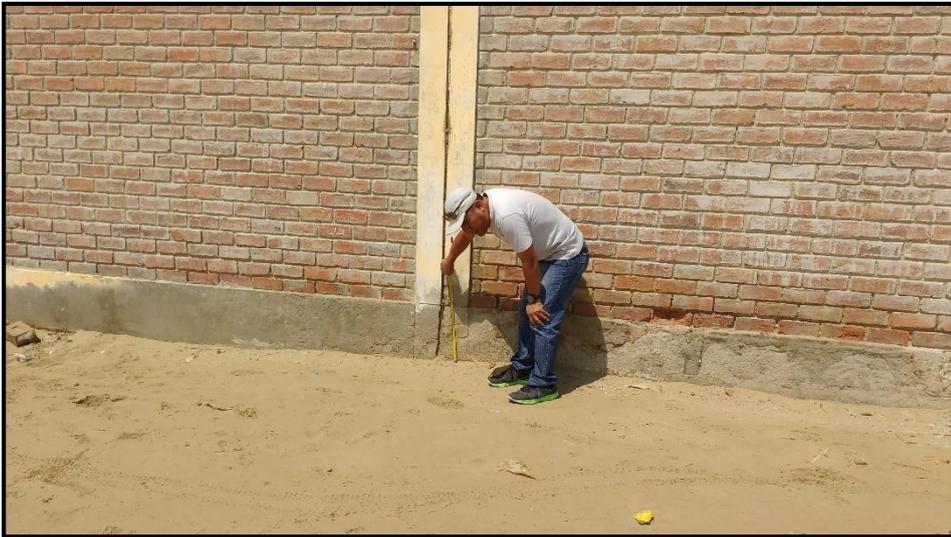
Grafico N° 90. Patología de Eflorescencia en las columnas. Fuente Propia.

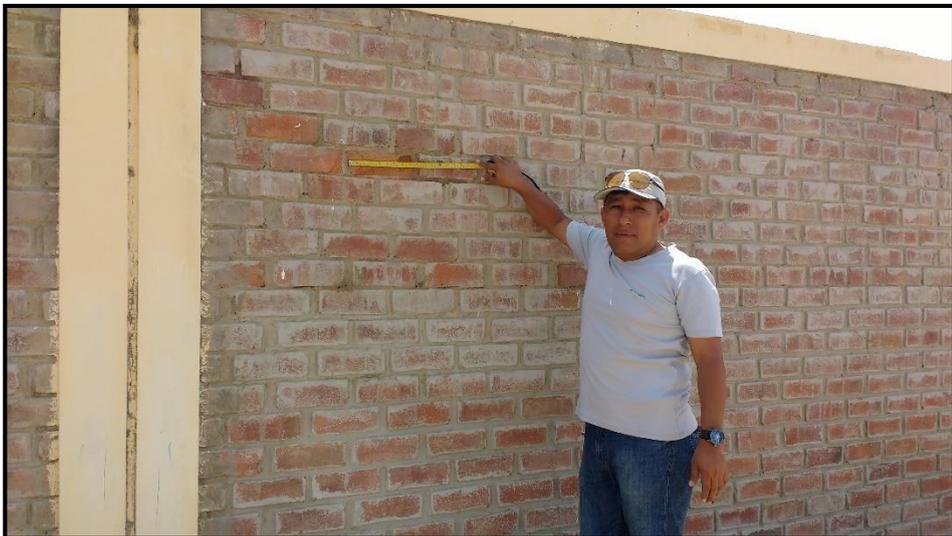
Grafico N° 93. Patología de Delaminación. Fuente Propia.
