UNIVERSIDAD CATÓLICA LOS ÁNGELES
CHIMBOTE

DETERMINACIÓN Y EVALUACIÓN DE LAS PATOLOGÍAS
DEL CONCRETO EN LAS ESTRUCTURAS DE
ALABAÑILERÍA CONFINADA DEL CERCO PERIMÉTRICO
DE LA INSTITUCIÓN EDUCATIVA 14061 DEL CASERIO
DOS ALTOS , DISTRITO DE LA UNIÓN, PROVINCIA DE
PIURA Y REGIÓN PIURA, JULIO – 2016.

TESIS PARA OPTAR EL TÍTULO PROFESIONAL DE
INGENIERO CIVIL

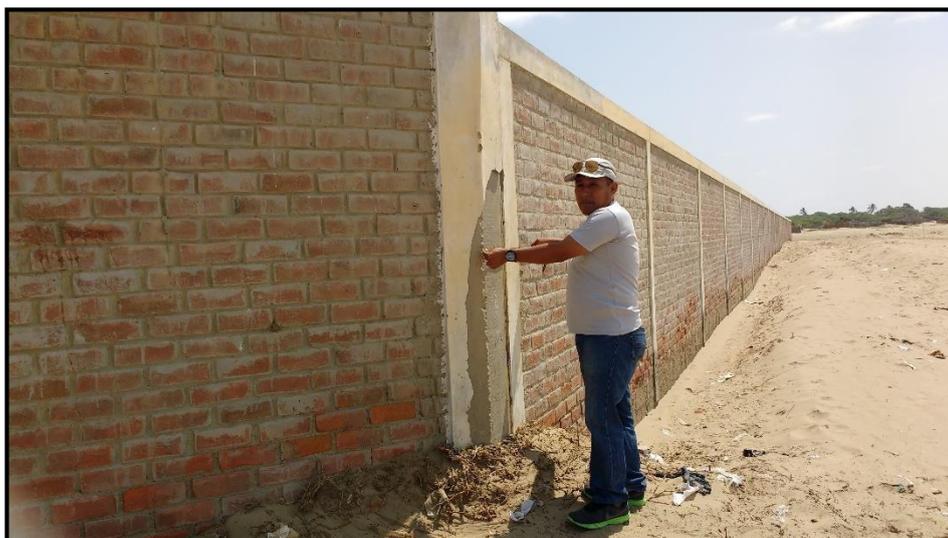
Grafico N° 97. Patología de Delaminación moderada en una columna. Fuente Propia.
