DETERMINACIÓN Y EVALUACIÓN DE LAS
PATOLOGÍAS DEL CONCRETO EN COLUMNAS Y
MUROS DE ALBAÑILERÍA CONFINADA DEL CERCO
PERIMÉTRICO DE LA CASA HOGAR MADRE DEL
REDENTOR, UBICADO EN EL ASENTAMIENTO
HUMANO NUEVA ESPERANZA, DEL DISTRITO
VEINTISÉIS DE OCTUBRE, PROVINCIA Y REGIÓN
PIURA, JULIO – 2016

**TESIS PARA OPTAR EL TÍTULO PROFESIONAL DE
INGENIERO CIVIL**

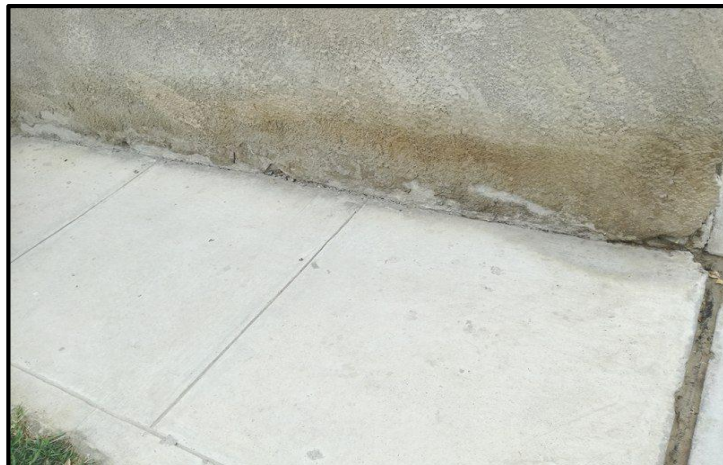
Grafico 3 - Imagen de humedad

Causa: Las humedades por capilaridad se producen porque el agua pasa por capilaridad a los materiales porosos de la construcción (hormigones, morteros, maderas, materiales cerámicos, etc). La consecuencia es la ascensión de la humedad proveniente del subsuelo. Este tipo de humedades suben por poros y capilares evaporándose finalmente a la atmósfera y degradando las paredes. Los problemas de humedades por capilaridad, normalmente, están relacionados con la poca estanqueidad de los pilares y paredes maestras de los edificios.

El problema: El agua que proveniente del subsuelo contiene sales disueltas. A medida que el agua se evapora, las sales disueltas cristalizan y se van depositando en el revoque de forma que este se degrada al igual que la pintura, la cual salta.

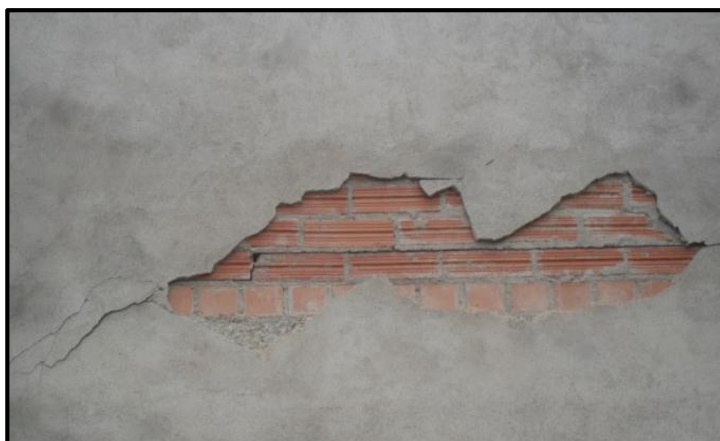
Grafico 8 - Imagen de desprendimiento en muro de albañilería

(Gómez)²⁷ Es la reparación entre un material de acabado y el soporte al que está aplicado por falta de adherencia entre ambos, y suele producirse como consecuencia de otras lesiones previas, como humedades, deformaciones o grietas. Los desprendimientos afectan tanto a lo acabado continuo como a los acabados por elementos, a los que hay que presentar una atención especial porque presentan un peligro para la seguridad del viandante.

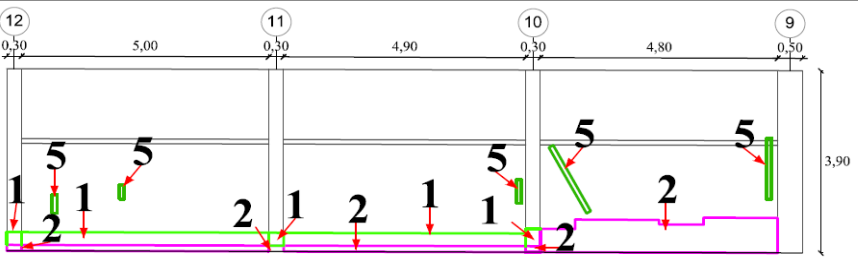
Área afectada (m2)	% Área afectada	Área afectada (m2)	% Área afectada				
60.84			0.39	0.64%	7.72	12.69%				
Elevación de la Unidad de Muestra 3

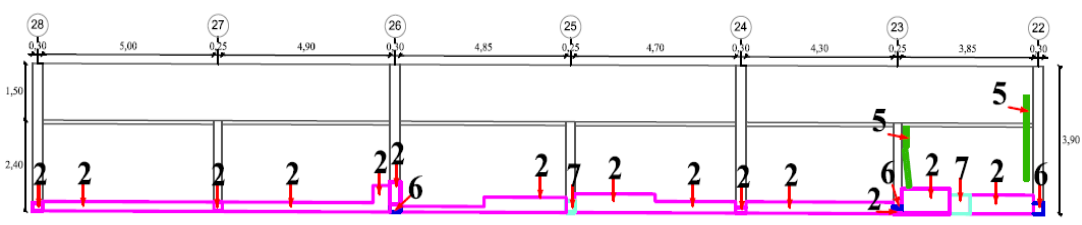
Área afectada (m2)	% Área afectada	Área afectada (m2)	% Área afectada				
115.25			0.61	0.53%	10.99	9.54%				
Elevación de la Unidad de Muestra 7

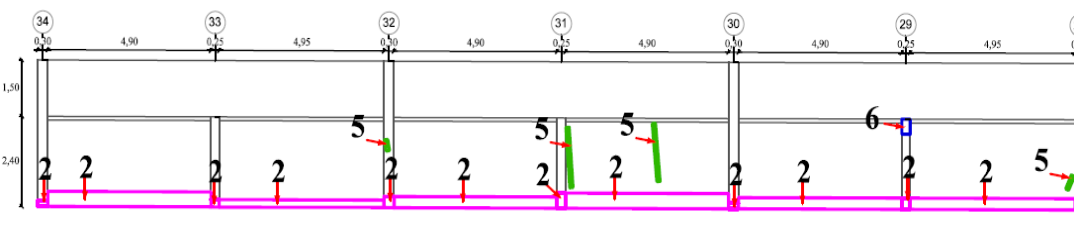
Área afectada (m2)	% Área afectada	Área afectada (m2)	% Área afectada						
121.49		0.55	0.45%	9.79	8.06%						
Elevación de la Unidad de Muestra 8

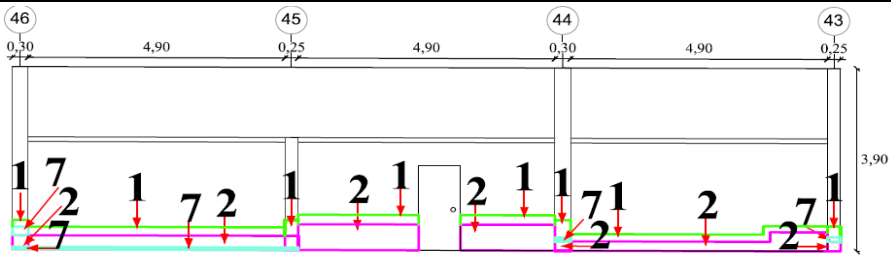
Área afectada (m2)	% Área afectada	Área afectada (m2)	% Área afectada				
61.63			0.66	1.07%	7.42	12.04%				
Elevación de la Unidad de Muestra 10

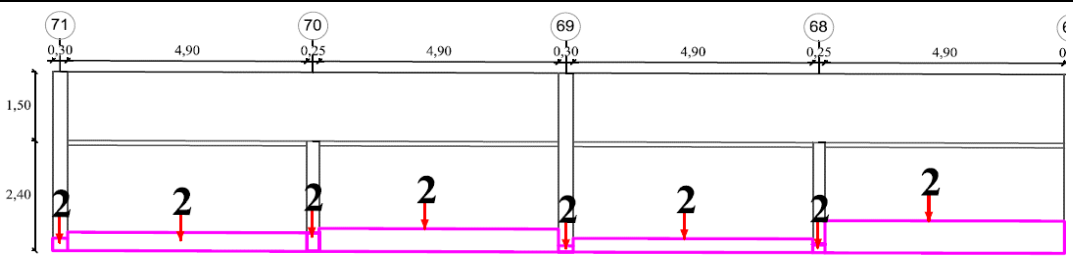
Área afectada (m2)	% Área afectada	Área afectada (m2)	% Área afectada				
80.73			0.25	0.31%	11.03	13.66%				
Elevación de la Unidad de Muestra 18

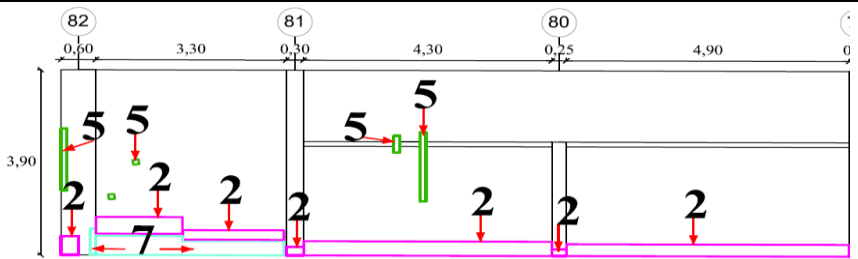
Área afectada (m2)	% Área afectada	Área afectada (m2)	% Área afectada					
53.24	0.39	0.73%	4.73	8.88%					
Elevación de la Unidad de Muestra 19

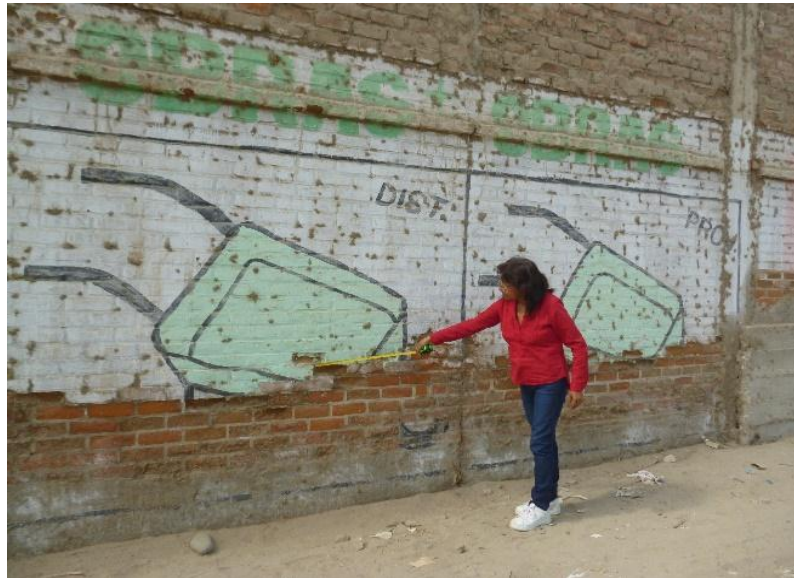
Anexo 5. Evaluando la patología más predominante que es la Erosión.

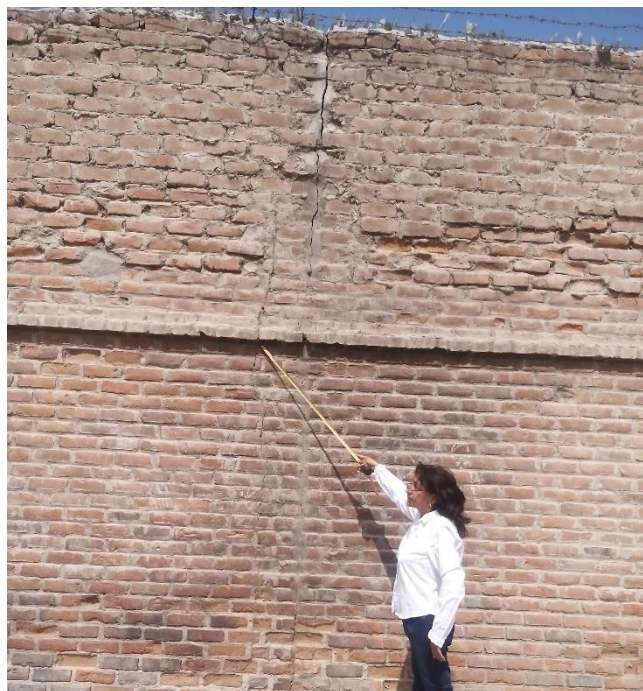
Anexo 6. Grieta longitudinal en muro de albañilería.
