**DETERMINACIÓN Y EVALUACIÓN DE LAS  
PATOLOGÍAS DE CONCRETO EXISTENTES EN LAS  
COLUMNAS Y MUROS DE ALBAÑILERÍA DEL  
CERCO PERIMÉTRICO DEL COLISEO MUNICIPAL  
FRANCISCO MENDOZA DISTRITO DE LA ARENA,  
PROVINCIA DE PIURA, REGIÓN PIURA- JULIO 2016**

**TESIS PARA OPTAR EL TÍTULO PROFESIONAL DE  
INGENIERÍA CIVIL:**

**BACH. EDGAR PAUL TANTARICO MONASTERIO**

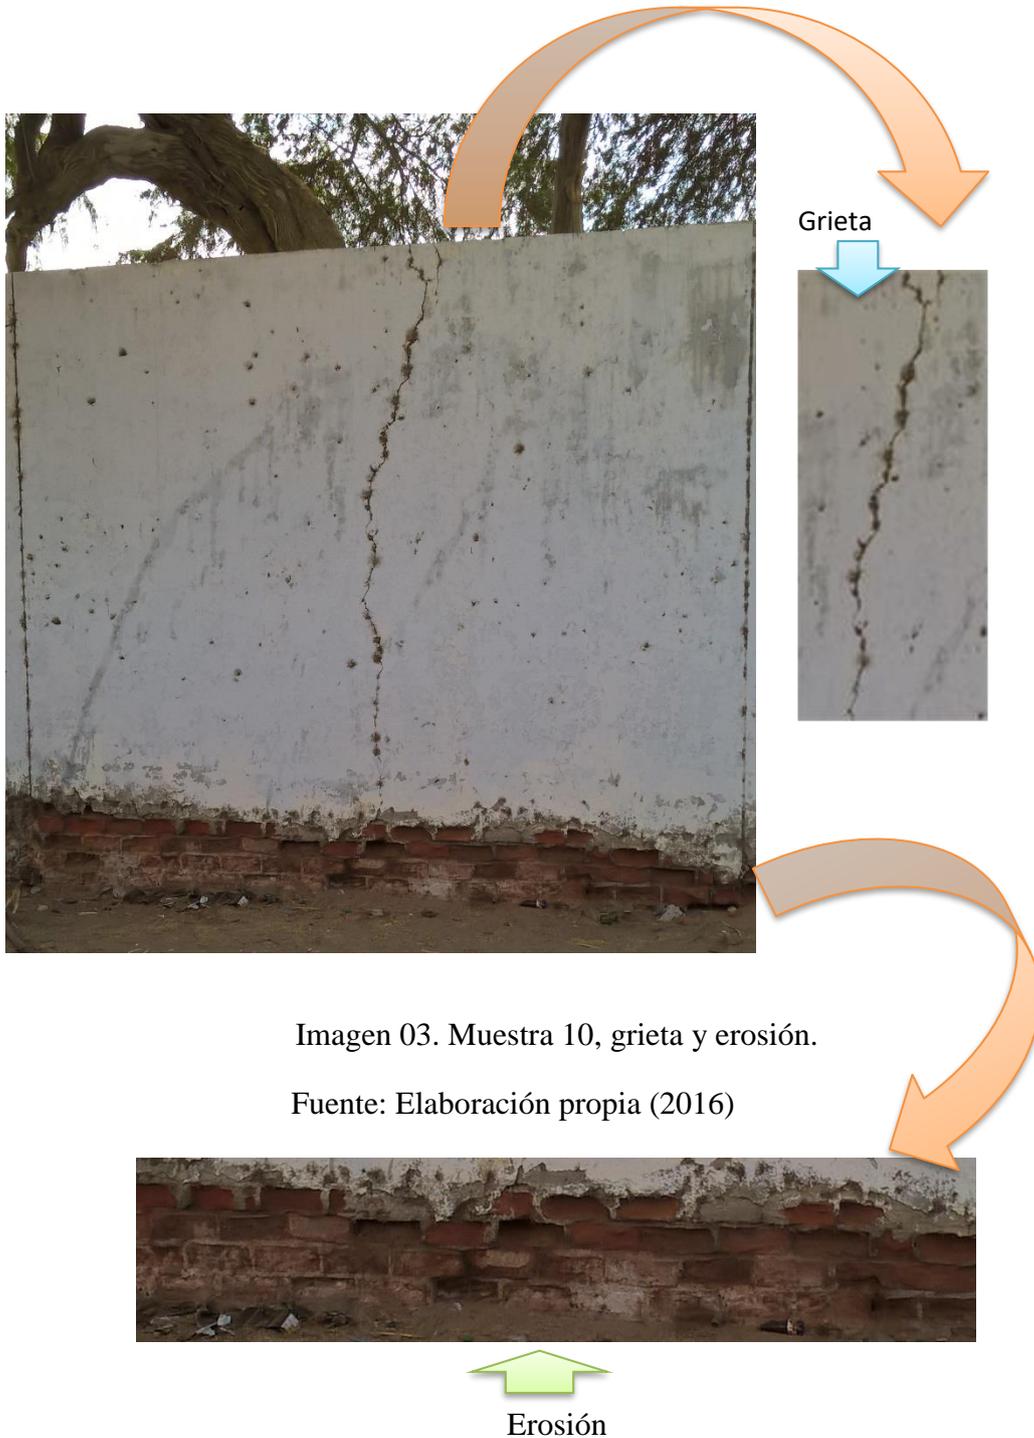
<b>GRIETAS Y EROCIÓN</b>	
<b>Posibles causas</b>	<b>Posible solución</b>
<p>Erosión física: producida por el medio ambiente (lluvia, sol etc.) o por acción del hombre.</p> <p>Grieta: por asentamiento, también por vegetación como se muestra en la imagen.</p>	<p>Demoler totalmente el paño a causa de la grieta y la erosión, extraer el árbol que a ocasionado en parte la grieta, para poder edificar el nuevo paño con las especificaciones técnicas de ejecución de obra.</p>

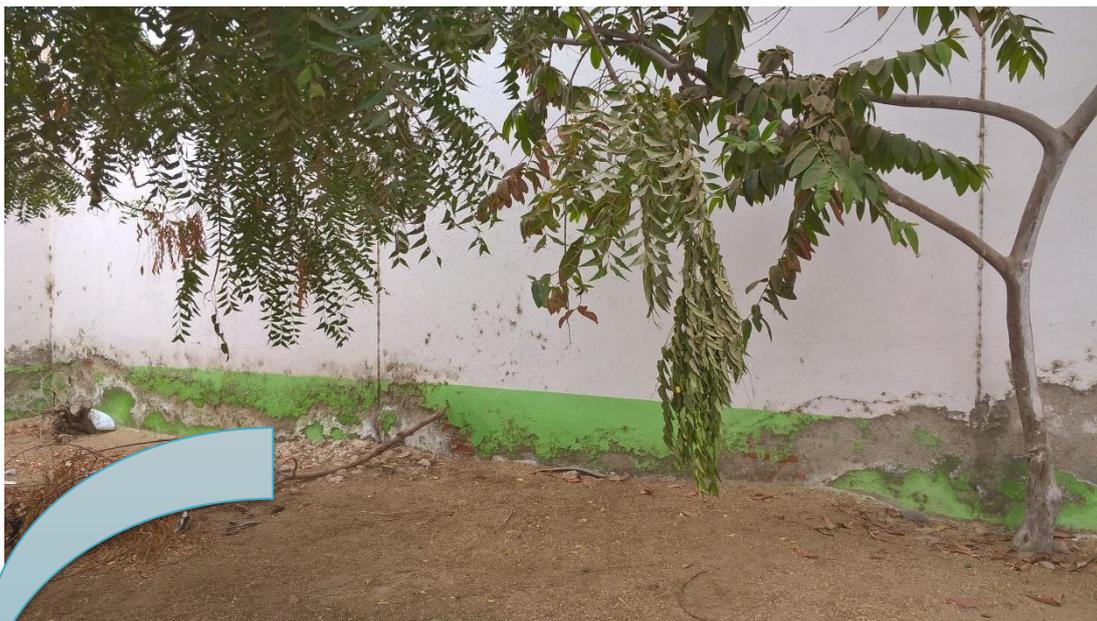
Imagen 03. Muestra 13, eflorescencia.

<b>GRIETAS Y EROCIÓN</b>	
<b>Posibles causas</b>	<b>Posible solución</b>
<p>Humedad previa antes que muestre la eflorescencia.</p> <p>Humedad por filtración.</p> <p>Humedad por capilaridad.</p> <p>Humedad por condensación.</p>	<p>Primero se debe combatir la humedad de donde provenga, ya que es la primera manifestación de lesión.</p> <p>Reparación: para eliminar la eflorescencia se debe disolver los cristales con agua a presión y usando una escobilla de púas de metal (Monjo), dejar que se evapore el agua hasta que esté totalmente seco, luego usar en el área afectada impermeabilizante aditivo para su reparación.</p>

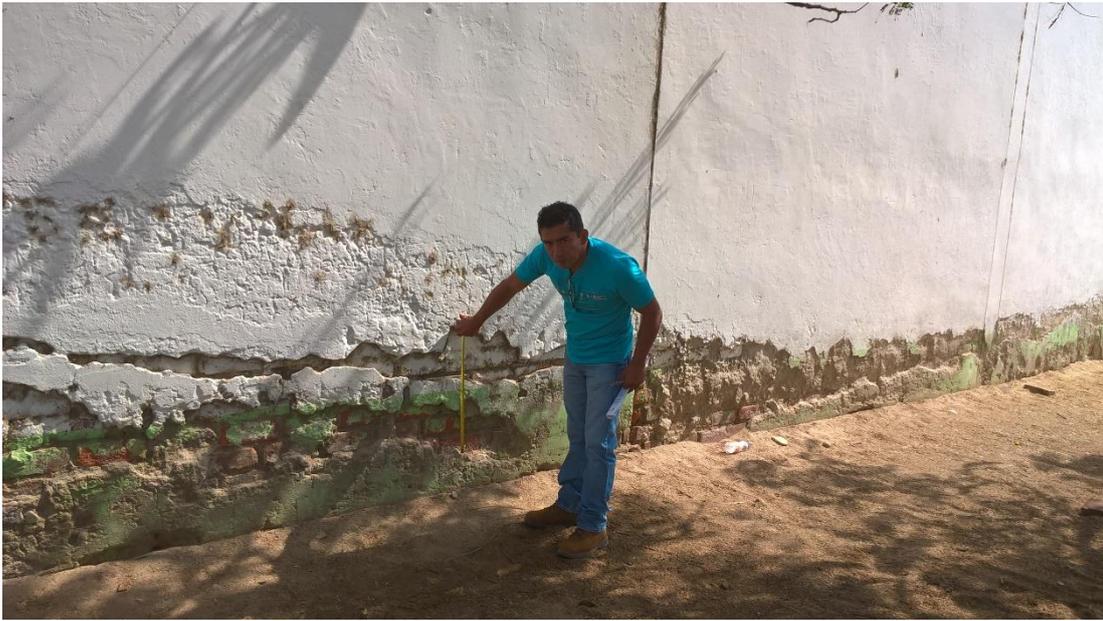
Imagen 04. Muestra 02, desprendimiento del acabado del muro.
