DETERMINACIÓN Y EVALUACIÓN DE PATOLOGÍAS
DEL CONCRETO EN COLUMNAS, SOBRECIMIENTOS Y
MUROS DE ALBAÑILERÍA CONFINADA DEL CERCO
PERIMÉTRICO DE LA INSTITUCIÓN EDUCATIVA LOS
ALGARROBOS, DEL ASENTAMIENTO HUMANO LOS
ALGARROBOS, DISTRITO PIURA, PROVINCIA PIURA,
REGIÓN PIURA, JULIO-2016

TESIS PARA OPTAR EL TÍTULO PROFESIONAL DE:
INGENIERO CIVIL

BACH. LUIS ÁNGEL SILVA VILLEGAS

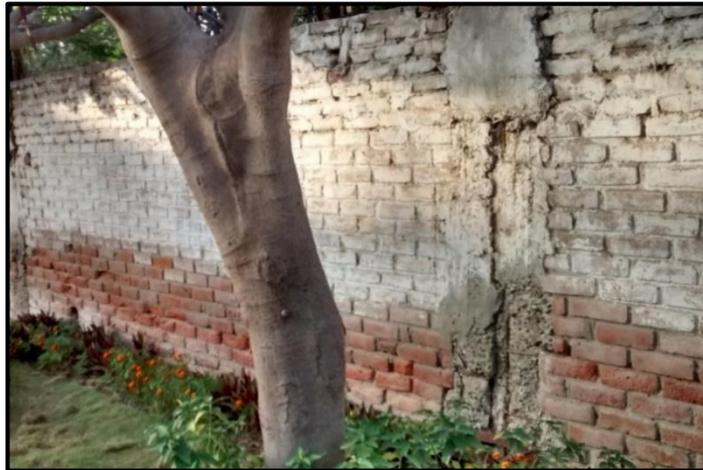
Gráfico 10: Humedad en muro de albañilería.

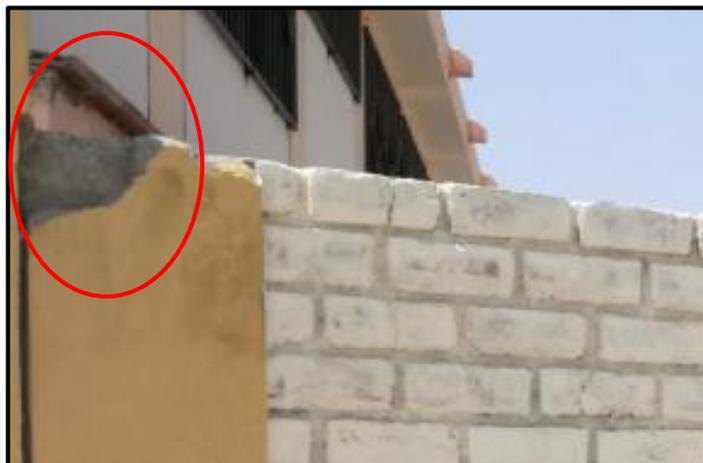
Gráfico 13: Desprendimiento del tarrajeo en columna de confinamiento.

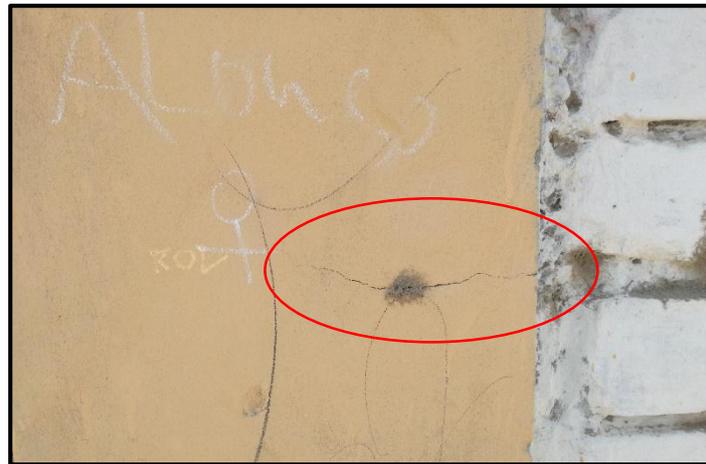
Gráfico 14: Fisura en columna de confinamiento.

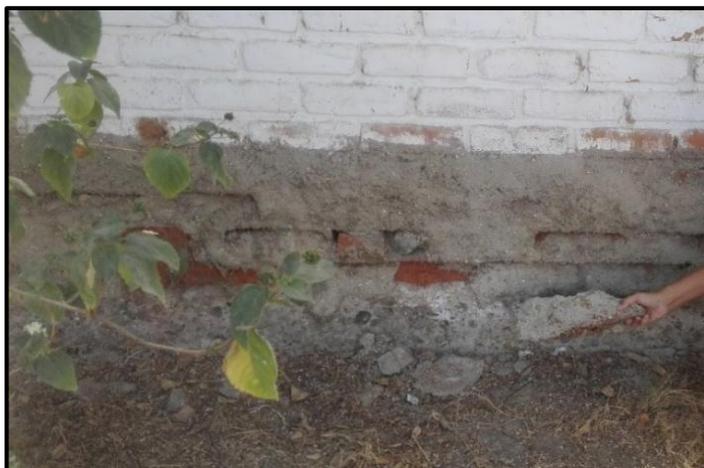
Gráfico 15: Desintegración en sobrecimiento de concreto armado.

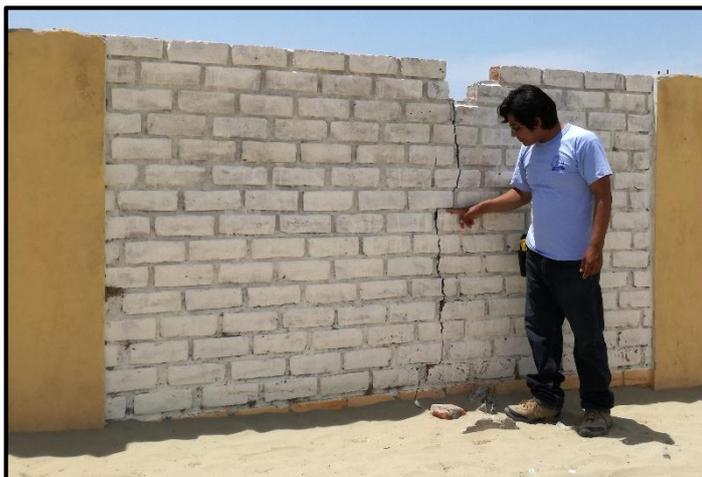
Gráfico 16: Grieta afectando todo el elemento del muro de la albañilería.

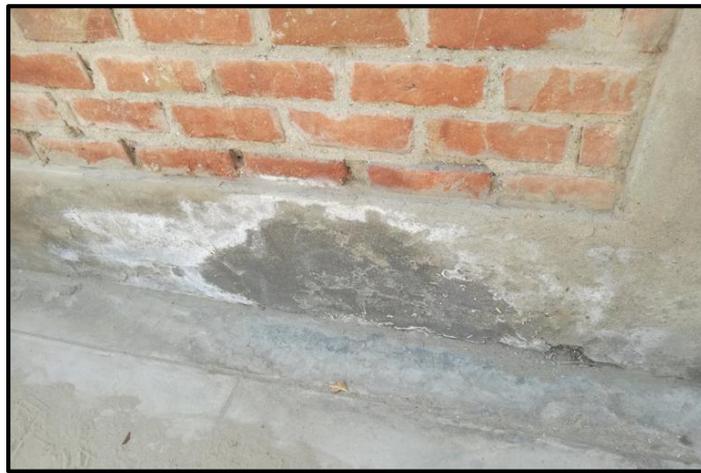
Gráfico 17: Eflorescencia en el sobrecimiento.

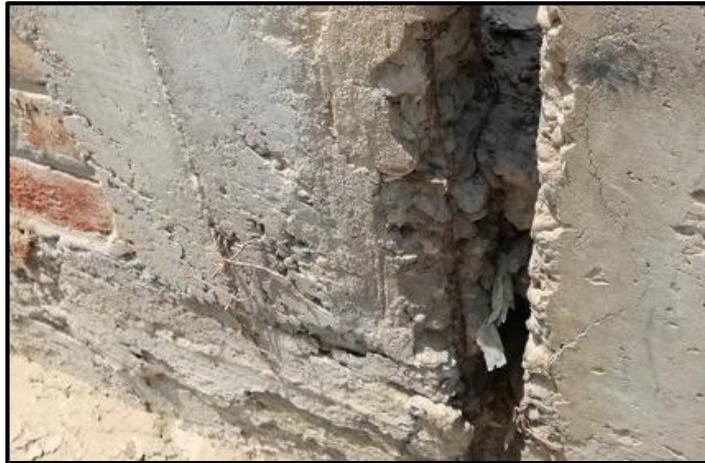
a) Oxidación: Es la transformación de los metales en óxido al entrar en contacto con el oxígeno. La superficie del metal puro o la aleación tiene a transformarse en óxido que es químicamente más estable, y de este modo protege al resto del metal de la acción del oxígeno. Gráfico 18: Oxidación en columna de concreto armado.

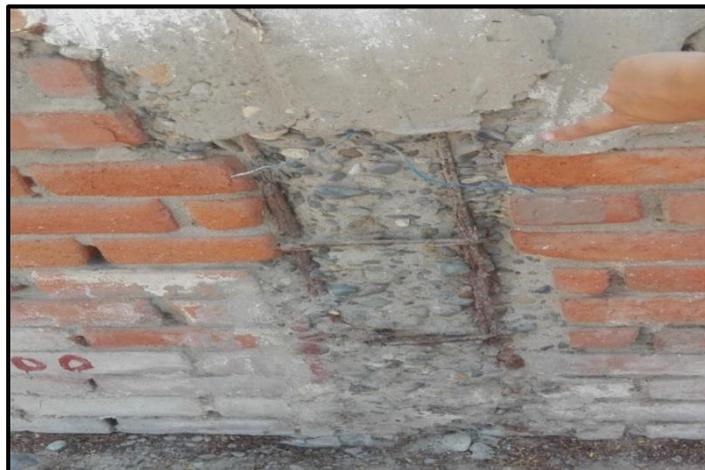
Gráfico 19: Corrosión en columna confinada.

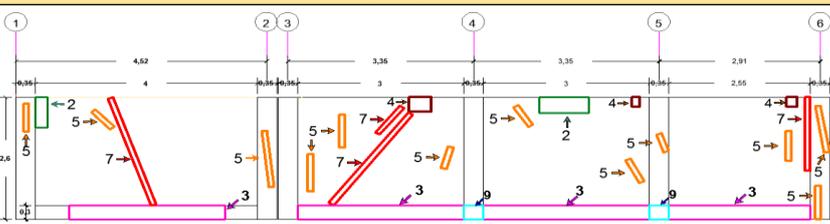
Patologías encontradas en la unidad 1									
Área total (m ²)	Elementos	Columna		Sobrecimiento		Muro de albañilería			
37.12		Área (m ²)	4.55	Área (m ²)	3.71	Área (m ²)	28.86		
Patologías		Área afectada	% De área afectada	Área afectada	% De área afectada	Área afectada	% De área afectada		
Físicos	1) Humedad	0.00	0.00%	0.00	0.00%	0.00	0.00%		
	2) Suciedad	0.00	0.00%	0.00	0.00%	0.44	1.52%		
	3) Erosión física	0.00	0.00%	3.15	84.91%	0.00	0.00%		
Mecánicas	4) Desprendimientos	0.00	0.00%	0.00	0.00%	0.00	0.00%		
	5) Fisuras	0.47	10.33%	0.00	0.00%	0.40	1.39%		
	6) Desintegración	0.00	0.00%	0.00	0.00%	0.28	0.97%		
	7) Grietas	0.00	0.00%	0.00	0.00%	0.95	3.29%		
Químicas	8) Eflorescencia	0.25	5.49%	0.00	0.00%	0.00	0.00%		
	9) Oxidación y Corrosión	0.00	0.00%	0.00	0.00%	0.00	0.00%		
Total de patología		0.72	15.82%	3.15	84.91%	2.07	7.17%		
Nivel de severidad		3		2		3			
Plano de elevación de la patologías identificadas de la unidad 1						Patología más predominante

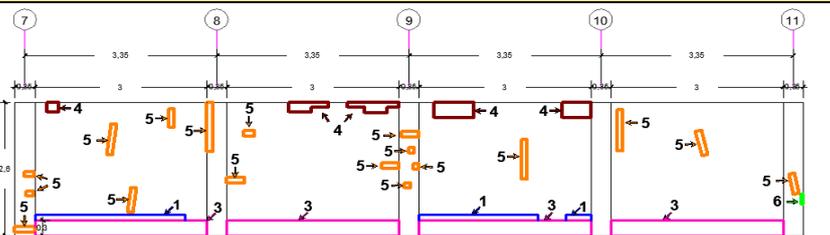
Patologías encontradas en la unidad 2													
Área total (m ²)	Elementos	Columna		Sobrecimiento		Muro de albañilería							
35.80		Área (m ²)	4.60	Área (m ²)	3.60	Área (m ²)	27.60						
Patologías		Área afectada	% De área afectada	Área afectada	% De área afectada	Área afectada	% De área afectada						
Físicos	1) Humedad	0.00	0.00%	0.00	0.00%	0.72	2.61%						
	2) Suciedad	0.00	0.00%	0.00	0.00%	0.00	0.00%						
	3) Erosión física	0.00	0.00%	3.60	100.00%	0.51	1.85%						
Mecánicas	4) Desprendimientos	0.00	0.00%	0.00	0.00%	0.78	2.83%						
	5) Fisuras	0.41	8.91%	0.00	0.00%	0.00	0.00%						
	6) Desintegración	0.11	2.39%	0.00	0.00%	0.00	0.00%						
	7) Grietas	0.00	0.00%	0.00	0.00%	0.00	0.00%						
Químicas	8) Eflorescencia	0.00	0.00%	0.00	0.00%	0.00	0.00%						
	9) Oxidación y Corrosión	0.00	0.00%	0.00	0.00%	0.00	0.00%						
Total de patología		0.52	11.30%	3.60	100.00%	2.01	7.28%						
Nivel de severidad		1		2		2							
Plano de elevación de la patologías identificadas de la unidad 2						Patología más predominante

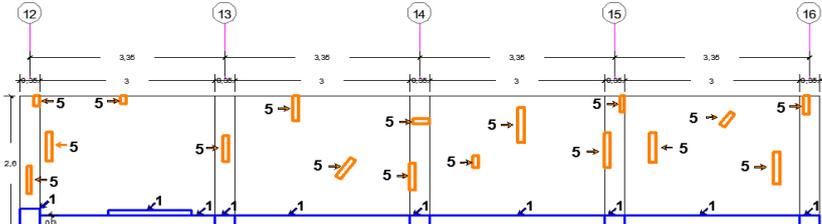
Patologías encontradas en la unidad 3								
Área total (m2)	Elementos	Columna		Sobrecimiento		Muro de albañilería		
35.80		Área (m2)	4.60	Área (m2)	3.60	Área (m2)	27.60	
Patologías		Área afectada	% De área afectada	Área afectada	% De área afectada	Área afectada	% De área afectada	
Físicos	1) Humedad	0.72	15.65%	3.60	100.00%	0.35	1.27%	
	2) Suciedad	0.00	0.00%	0.00	0.00%	0.00	0.00%	
	3) Erosión física	0.00	0.00%	0.00	0.00%	0.00	0.00%	
Mecánicas	4) Desprendimientos	0.00	0.00%	0.00	0.00%	0.00	0.00%	
	5) Fisuras	0.47	10.22%	0.00	0.00%	0.43	1.56%	
	6) Desintegración	0.00	0.00%	0.00	0.00%	0.00	0.00%	
	7) Grietas	0.00	0.00%	0.00	0.00%	0.00	0.00%	
Químicas	8) Eflorescencia	0.00	0.00%	0.00	0.00%	0.00	0.00%	
	9) Oxidación y Corrosión	0.00	0.00%	0.00	0.00%	0.00	0.00%	
Total de patología		1.19	25.87%	3.60	100.00%	0.78	2.83%	
Nivel de severidad		1		2		1		
Plano de elevación de la patologías identificadas de la unidad 3							Patología más predominante

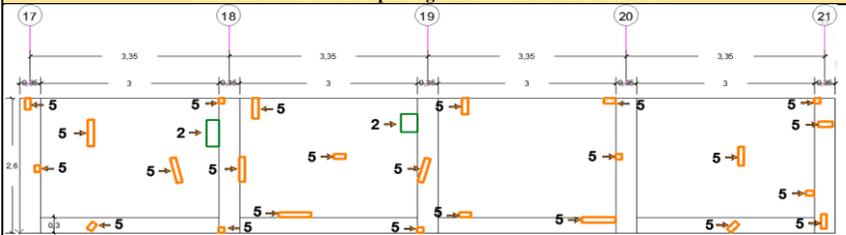
9) Oxidación y Corrosión		0.00	0.00%	0.00	0.00%	0.00	0.00%
Total de patología		0.31	6.74%	0.12	3.33%	0.73	2.64%
Nivel de severidad		1		1		1	
Plano de elevación de la patologías identificadas de la unidad 4						Patología más predominante

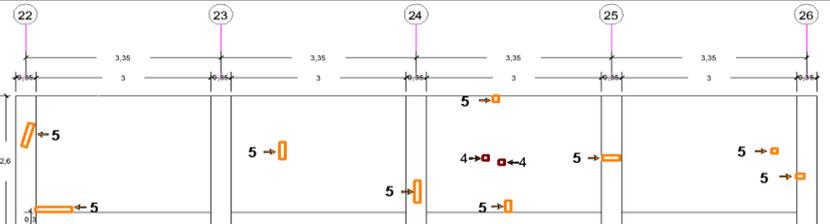
9) Oxidación y Corrosión	0.00	0.00%	0.00	0.00%	0.00	0.00%									
Total de patología		0.28	6.09%	0.00	0.00%	0.38	1.38%									
Nivel de severidad		1		1		1										
Plano de elevación de la patologías identificadas de la unidad 5
