DETERMINACIÓN Y EVALUACIÓN DE LAS
PATOLOGÍAS DEL CONCRETO EN COLUMNAS, VIGAS,
MUROS Y SOBRECIMIENTOS DE ALBAÑILERÍA
CONFINADA DEL CERCO PERIMÉTRICO DEL POZO
SAN BERNARDO, UBICADO EN LA URBANIZACIÓN
SAN BERNARDO DEL DISTRITO DE CASTILLA,
PROVINCIA DE PIURA, REGIÓN PIURA, JULIO - 2016

TESIS PARA OPTAR EL TÍTULO PROFESIONAL DE
INGENIERO CIVIL

BACH. MERCEDES DEL MILAGRO VIVANCO CASTRO

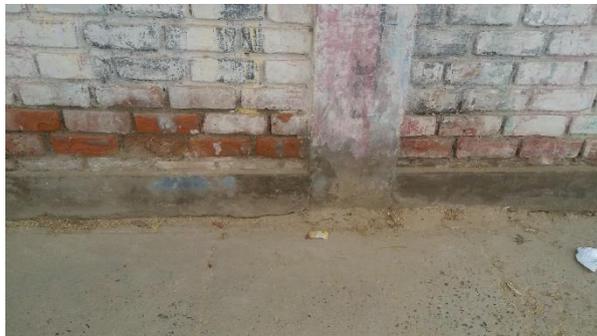
Figura 3 –Humedad en sobrecimiento-Fuente: Elaboración Propia

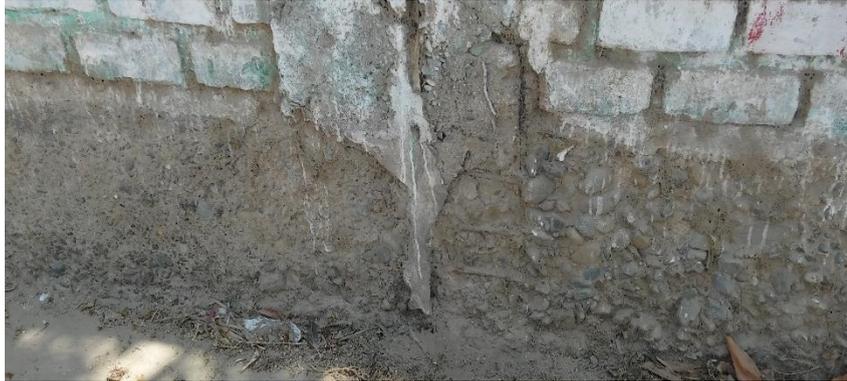
Figura 5 –Erosión Física -Fuente: Elaboración Propia

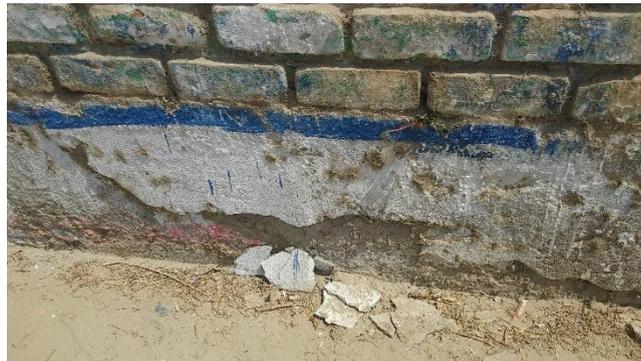
Figura 6 –Desprendimiento -Fuente: Elaboración Propia

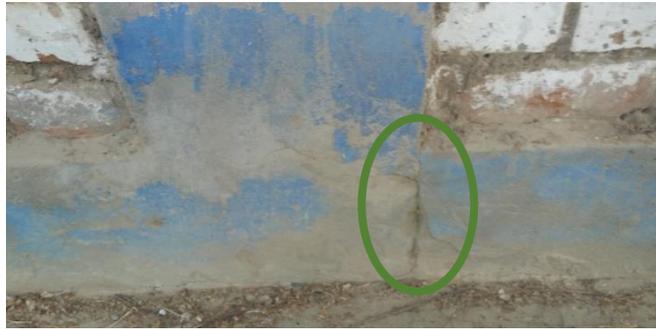
Figura 7 –Grieta -Fuente: Elaboración Propia

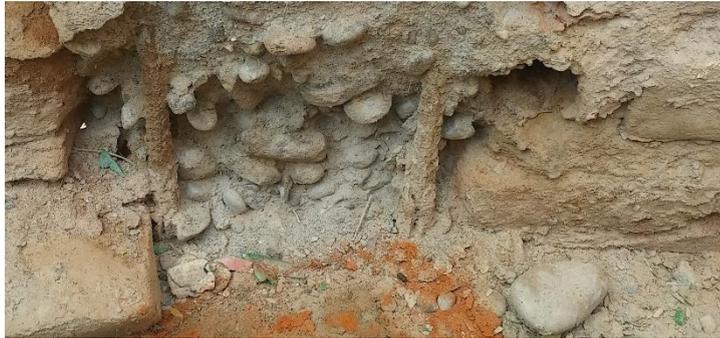
Figura 10 –Oxidación -Fuente: Elaboración Propia.

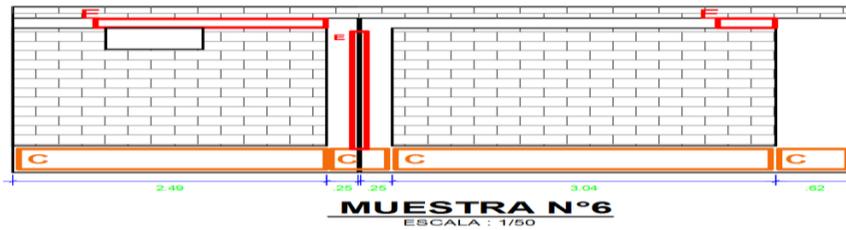
Tabla 9: Patología en Muestra N°6

Patología	Area Afectada (m²)	% Area Afectada
(A) Humedad	0.00	0.00%
(B) Suciedad	0.00	0.00%
(C) Erosión.	3.37	15.96%
(D) Fisuras	0.00	0.00%
(E) DESPRENDIMIEMTOS	0.48	2.27%
(F) GRIETAS	0.00	0.00%
(G) EROSIÓN.	0.00	0.00%
(H) Eflorescencia	0.00	0.00%
(I) Erosión	0.00	0.00%
(J) Oxidación	0.00	0.00%
(K) Corrosión	0.00	0.00%

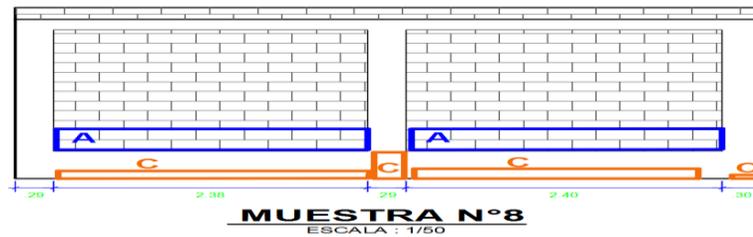
Tabla 11: Patología en Muestra N°8

(K) Corrosión	0.00	0.00%	0.00	0.00%	0.00	0.00%	0.00	0.00%	Moderado	0		
TOTAL		0.18	6.77%	0.00	0.00%	0.86	7.10%	0.48	19.28%	Severo	0

Patología	Area Afectada (m ²)	% Area Afectada
(A) Humedad	0.86	4.72%
(B) Suciedad	0.00	0.00%
(C) Erosión.	0.66	3.62%
(D) Fisuras	0.00	0.00%
(E) DESPRENDIMIEMTOS	0.00	0.00%
(F) GRIETAS	0.00	0.00%
(G) EROSIÓN.	0.00	0.00%
(H) Eflorescencia	0.00	0.00%
(I) Erosión	0.00	0.00%
(J) Oxidación	0.00	0.00%
(K) Corrosión	0.00	0.00%

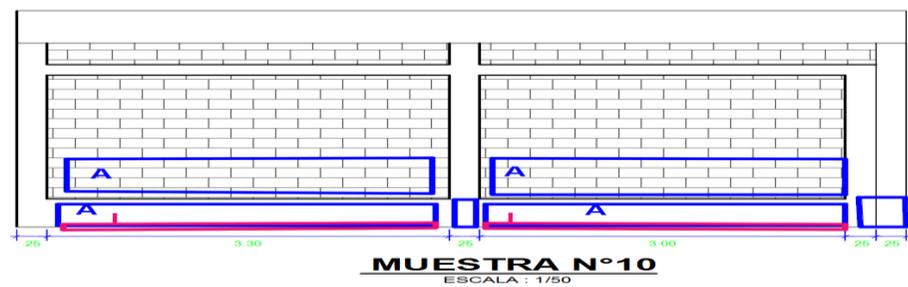
Tabla 13: Patología en Muestra N°10

Patología	Area Afectada (m ²)	% Area Afectada
(A) Humedad	5.72	22.44%
(B) Suciedad	0.00	0.00%
(C) Erosión.	0.00	0.00%
(D) Fisuras	0.00	0.00%
(E) DESPRENDIMIEMTOS	0.00	0.00%
(F) GRIETAS	0.00	0.00%
(G) EROSIÓN.	0.00	0.00%
(H) Eflorescencia	0.00	0.00%
(I) Erosión	0.63	2.47%
(J) Oxidación	0.00	0.00%
(K) Corrosión	0.00	0.00%

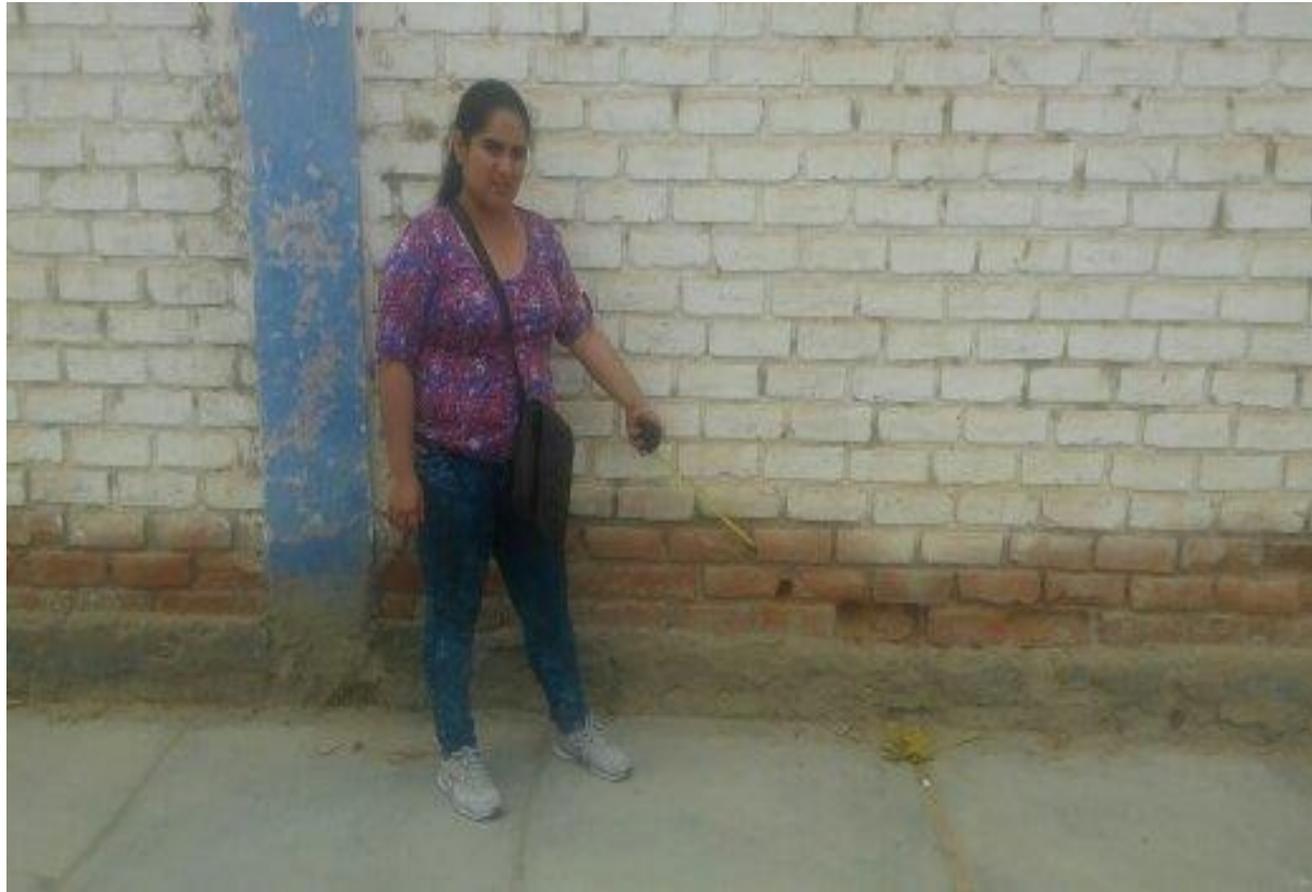
Figura 88 - Elaboración Propia (2016)

Identificación de Patologías: Erosión Química en muro
