UNIVERSIDAD CATÓLICA LOS ÁNGELES
CHIMBOTE

DETERMINACIÓN Y EVALUACIÓN DE LAS
PATOLOGÍAS DEL CONCRETO EN COLUMNAS Y
MUROS DE ALBAÑILERIA CONFINADA DE LA
ESTRUCTURA DEL CERCO PERIMETRICO DE LA
INSTITUCION EDUCATIVA COMPLEJO LA ALBORADA
DISTRITO DE PIURA , PROVINCIA DE PIURA , REGION
PIURA,SETIEMBRE-2016.

TESIS PARA OPTAR EL TITULO PROFESIONAL DE
INGENIERO CIVIL:

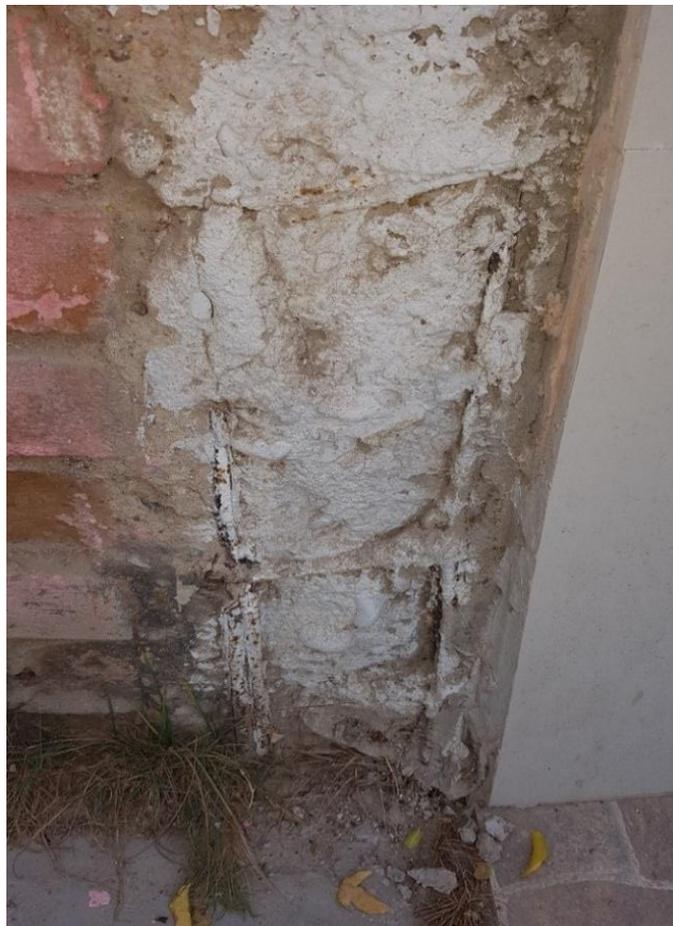
Figura 08. Corrosión en columna del I.E Complejo La Alborada.

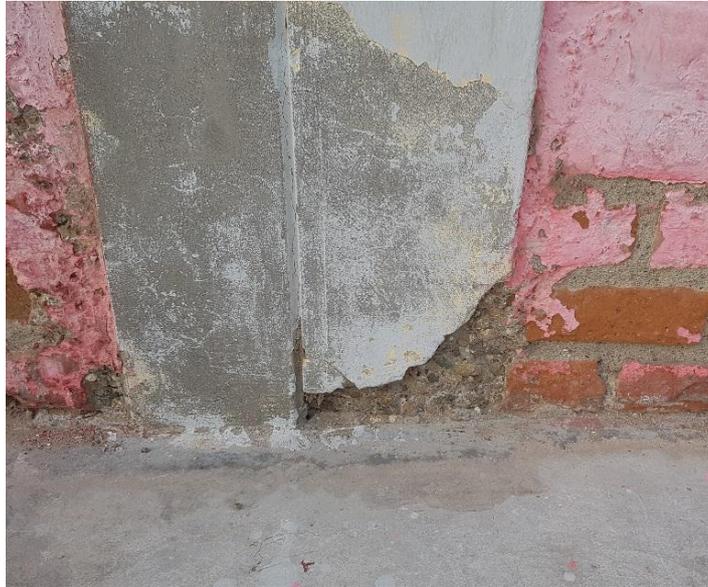
Figura 11. Grieta en columna del I.E Complejo La Alborada.

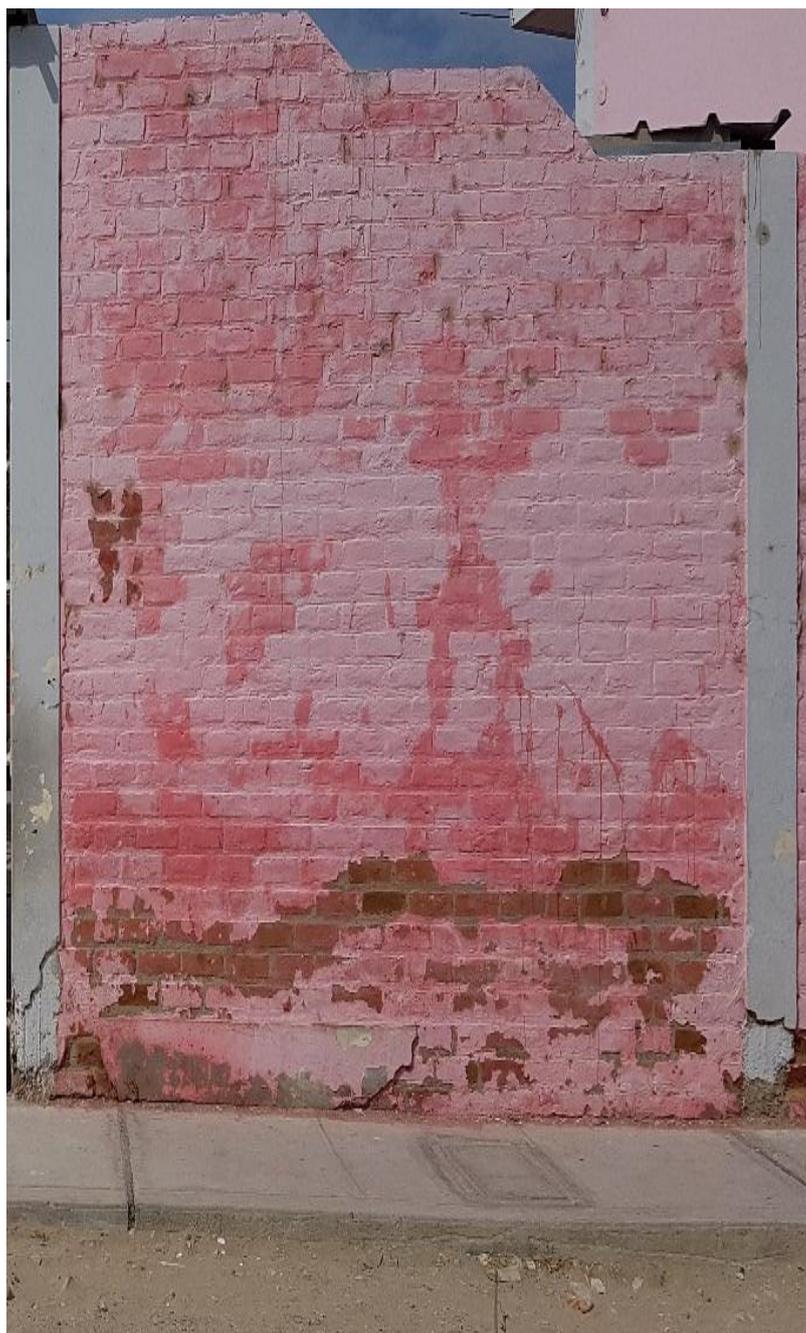
Figura 13. Humedad en muro del I.E Complejo La Alborada.

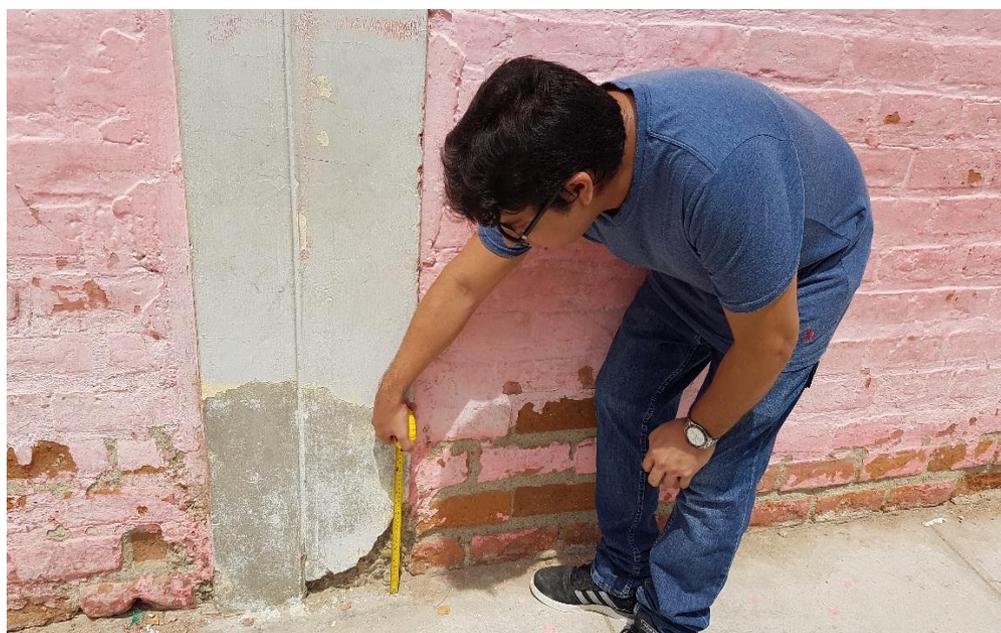
Patología de grieta en columna

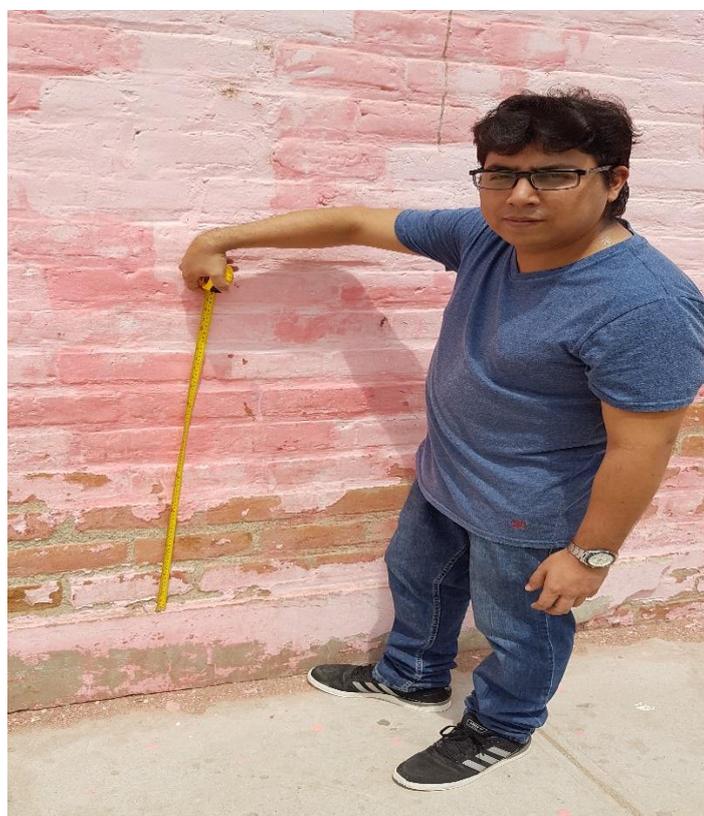
Patología de humedad en muro

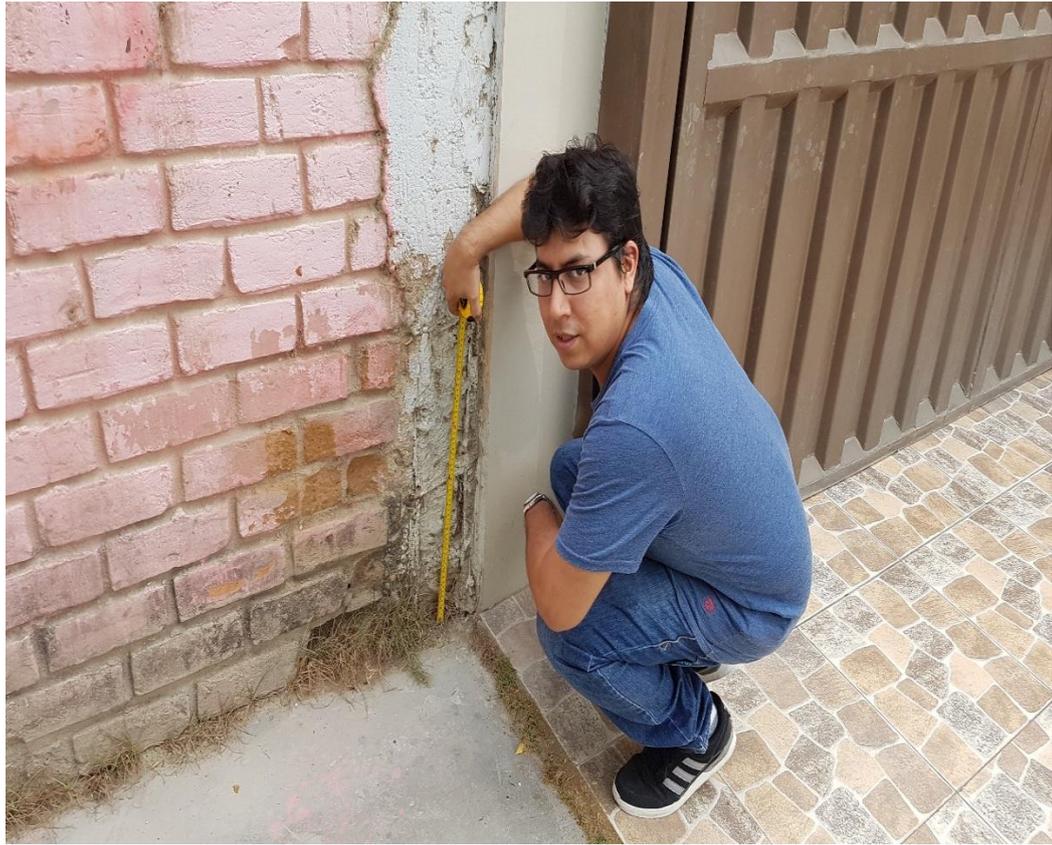
Patología de corrosión en columna
